COMUNE DI GAMBARA
PROVINCIA DI BRESCIA

RELAZIONE IMPIANTO ELETTRICO

PROGETTO DEFINITIVO ESECUTIVO LAVORI ADE-
GUAMENTO SISMICO E RIFACIMENTO COPERTURA
DELLA PALESTRA COMUNALE
1° LOTTO

6.1 RELAZIONE STATO DI CONSISTENZA E PROSPETTO INTERVENTI

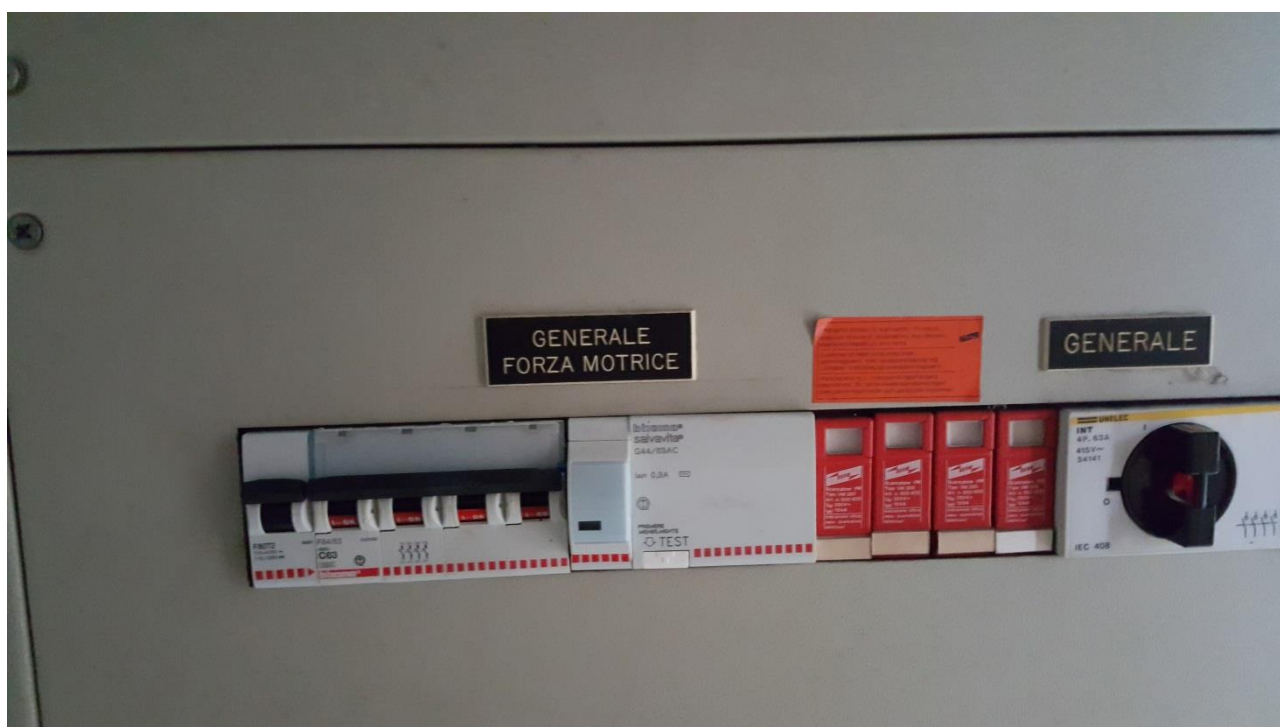
Fotografia 2

A valle del sezionatore di quadro sono stati disposti due interruttori dotati di differenziale per la linea "generale di forza motrice" e "generale illuminazione", rispettivamente da 300 e 500 mA (*fotografie 2 e 3*). Tutte le apparecchiature di protezione poste a valle dei due generali sono prive di differenziali, rendendo necessaria una verifica strumentale sulla protezione contro i contatti indiretti ed evidenziando la mancanza di un'opportuna selettività del sistema.

Esiste un sistema di scaricatori di sovratensione installato nel solo quadro elettrico generale (*fotografia 2*). Si consiglia l'installazione di un sistema di scaricatori di sovratensione nell'origine dell'impianto, nel punto di consegna dell'energia, e di un nuovo sistema di scaricatori nel quadro generale che aumenti il livello di protezione, anche per le scariche temporanee (protezione dalle TOV).

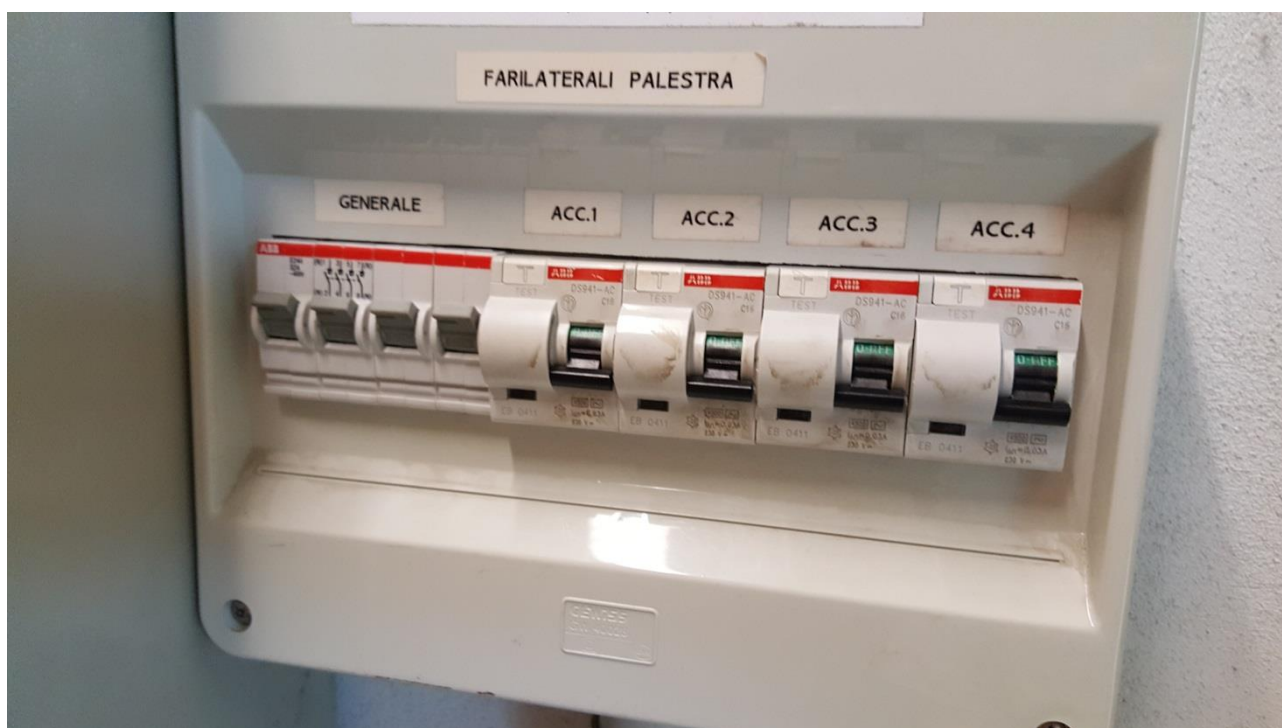
Fotografia 4

Un quadrettino di realizzazione successiva è disposto a fianco del quadro generale per l'alimentazione dei proiettori laterali della palestra. I quattro interruttori di protezione delle linee di alimentazione sono dotati di differenziale da 30mA (*fotografia 4*).

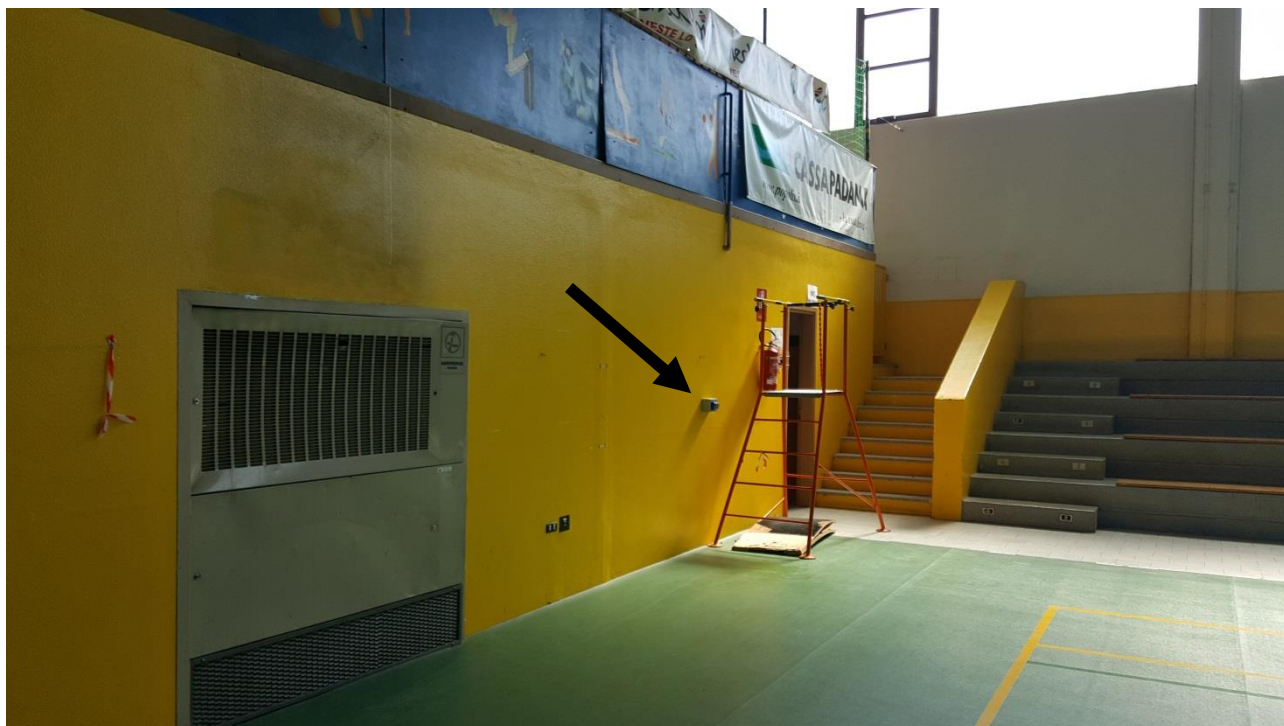
Fotografia 5

Nella palestra la distribuzione è stata realizzata prevalentemente in quota mediante tubazioni e scatole in pvc (pertanto prive di adeguata protezione meccanica, *fotografia 5*). La presenza di alcuni portaconduttori danneggiati (*fotografia 6*) evidenzia la necessità di adottare materiale con adeguate prestazioni meccaniche.

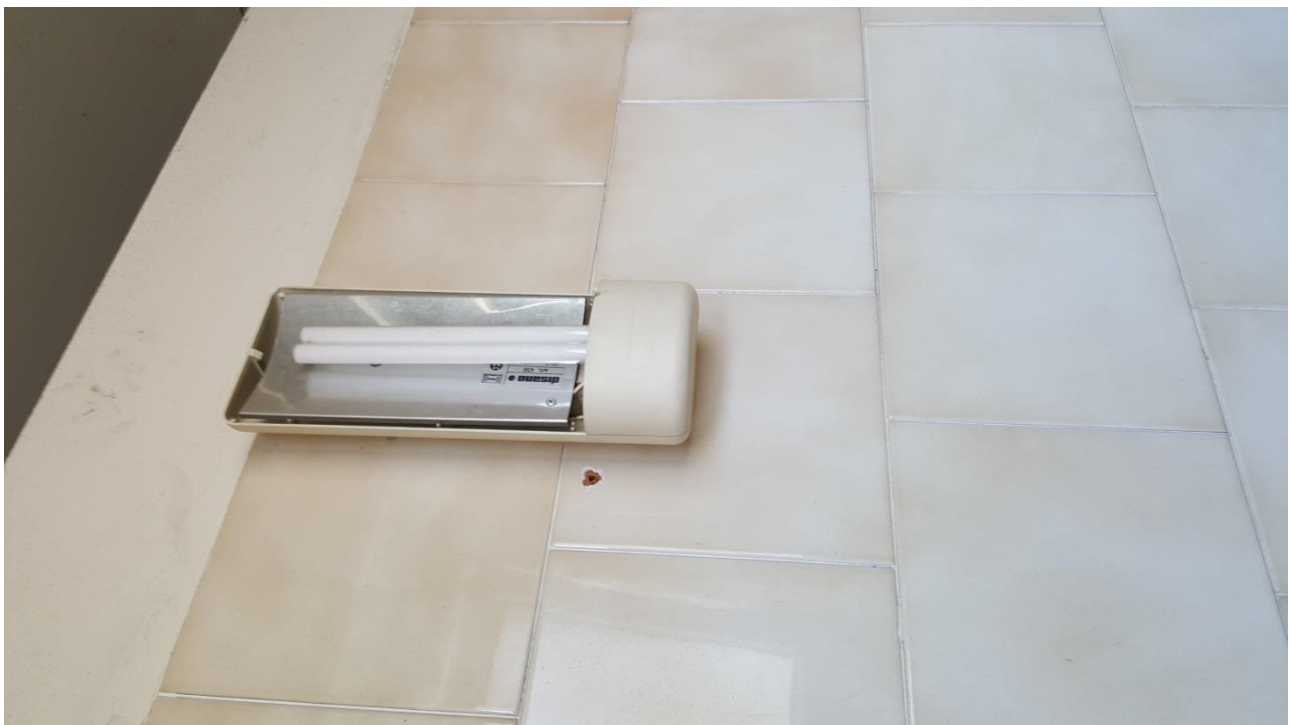
Fotografia 8

L'illuminazione negli spogliatoi è costituita prevalentemente da plafoniere stagne o da incasso, poste a plafone o a parete, alcune delle quali risultano danneggiate (*fotografia 8*).

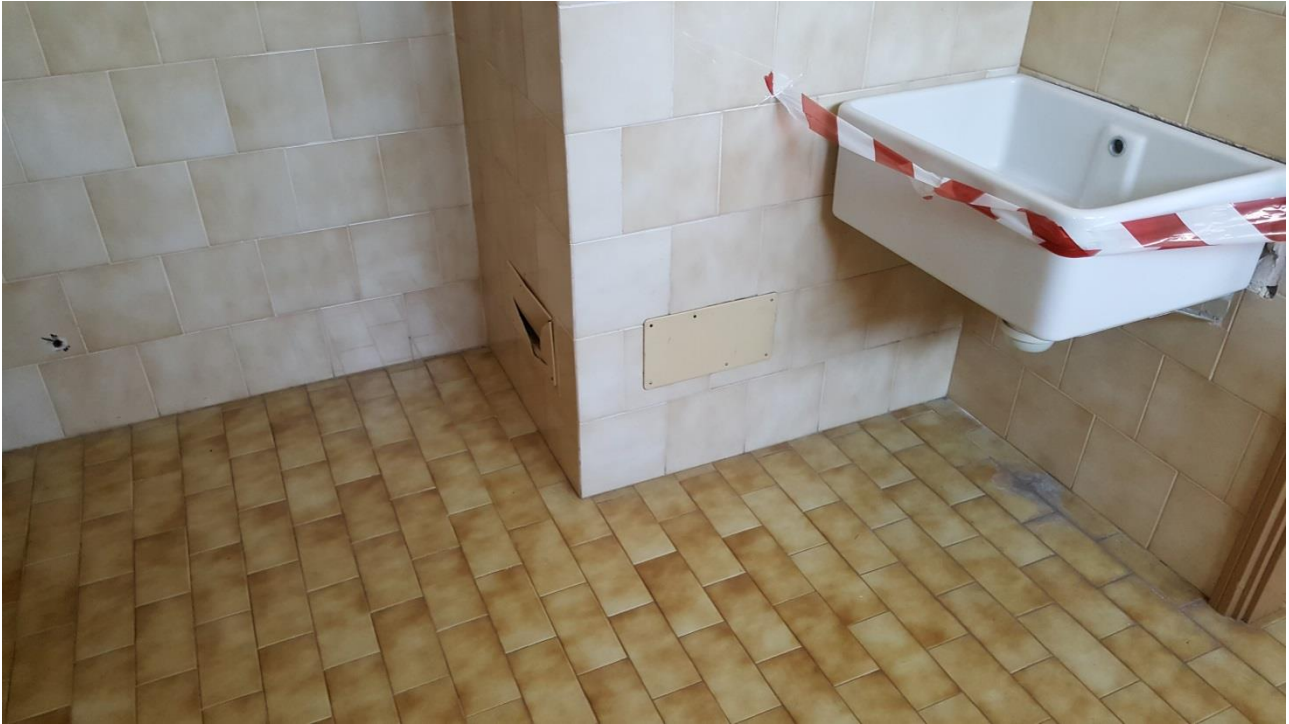
Fotografia 9

Alcune dotazioni dell'impianto elettrico degli spogliatoi sono da sostituire perché presentano delle rotture o sono in cattivo stato di conservazione [(*fotografia 9 (cassetta di derivazione)*), *fotografie 10 e 11 (comando luce)*].

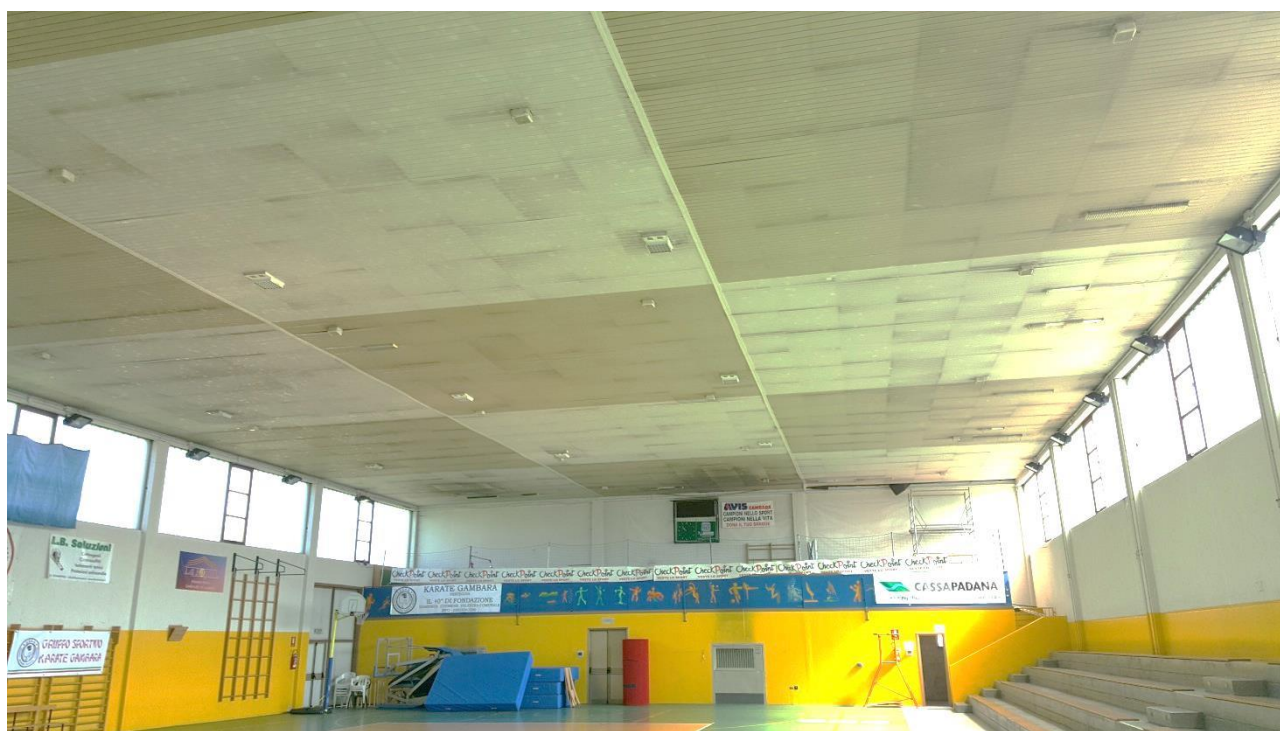
Fotografia 12

Nella palestra sono stati collocati dei proiettori perimetrali ad integrazione/sostituzione dei riflettori originali installati nel controsoffitto (*fotografia 12*). È opportuno il rifacimento dell'impianto con apparecchi di illuminazione a led, al fine di uniformare l'illuminamento sul terreno di gioco e consentire una significativa riduzione dei consumi energetici. Gli apparecchi con lampade fluorescenti disposti sopra la zona degli spalti sono in evidente stato di degrado (*fotografia 13*).
