COMUNE DI CASTREZZATO

SCUOLA PRIMARIA DI PRIMO LIVELLO DENOMINATA
"AI CADUTI" - ADEGUAMENTO SISMICO
VIA MARCONI

PROGETTO DEFINITIVO-ESECUTIVO

RELAZIONE ILLUSTRATIVA GENERALE

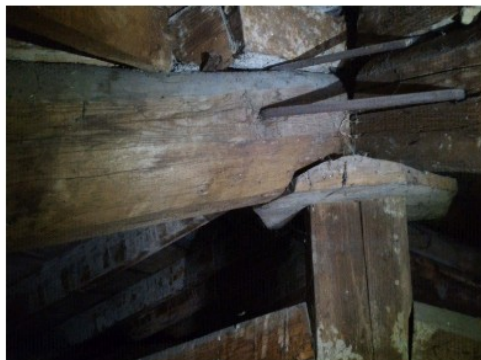
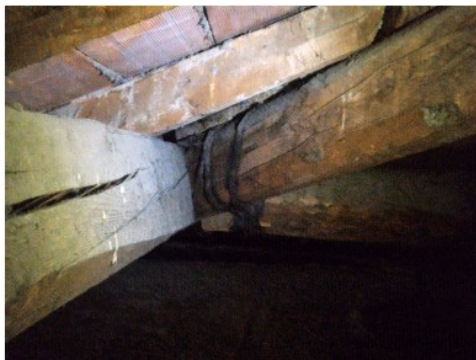
TRAVE 2

La trave rompitratto può essere mantenuta in opera.
Necessita un trattamento superficiale di pulizia e
sabbatura ed eventuali piccole stuccature

La terza non presenta danni e la sezione risulta essere adeguata ai carichi tanto da non mostrare inflessioni.

Si notano le caratteristiche fessure orizzontali tipiche delle variazioni di stato dei legnai nel tempo.

In fase di cantiere la trave andrà pulita e sabbata e, qualora si verifichi una profondità eccessiva delle lesioni, queste verranno stuccate con prodotti compatibili in dispersione acquosa.

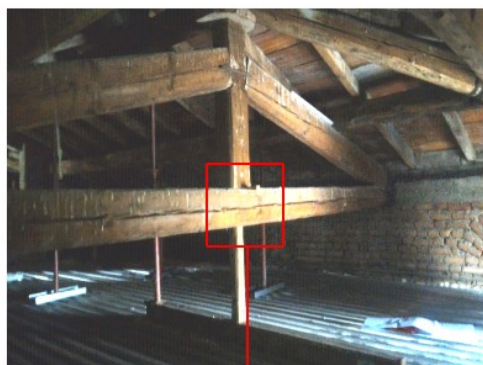
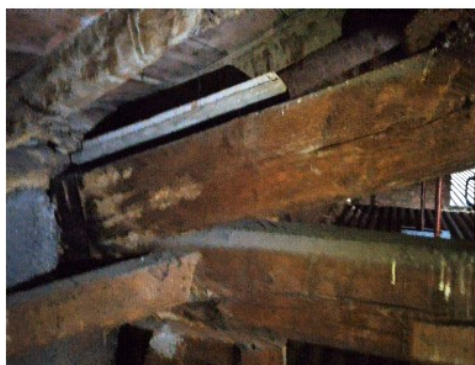
CAPRIATA 4

PERDITA DELLO SCHEMA "A CAPRIATA"

La capriata ha perso lo schema classico di funzionamento per questi elementi. L'intervento ipotizzato è di rinforzo della catena con profilati metallici per garantire il funzionamento "a trave" o la sostituzione della capriata

La capriata ha perso il caratteristico schema di funzionamento con il monaco che si è appoggiato alla catena portando sollecitazioni flessionali aggiuntive alla catena che nasce solo per resistere a sollecitazioni di trazione. In questa condizione è necessario ridurre la lunghezza del monaco in modo che non appoggi alla catena e rinforzare la stessa con l'inserimento di profili UPN metallici vincolati alla catena tessa.

Come si vede dalle immagini il nodo superiore in cui appoggiano colmo e displuvi risulta in opera senza danni, torsioni o lesioni particolari.

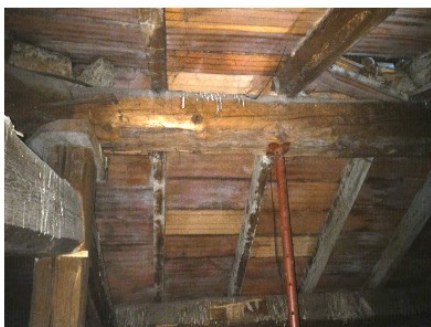
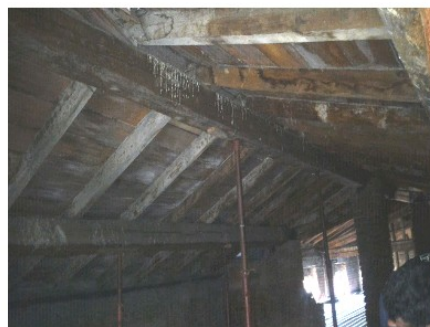
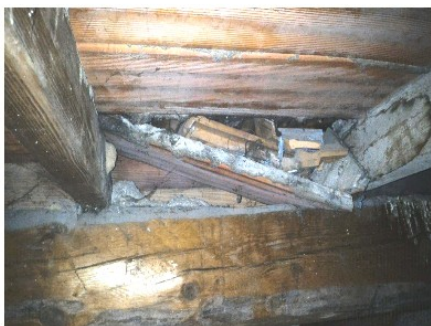
TRAVI 5 - 6 - 7

Le travi che costituiscono il colmo e le terzere non presentano particolari segni di degrado dovuto a percolazione o attacco di agenti parassiti.
Sono state puntellate presumibilmente per un sottodimensionamento della sezione nella progettazione originaria e vanno sostituite.

Le travi centrali della copertura del blocco A sono state puntellate poiché la sezione risulta sottodimensionata.

L'intervento di rinforzo prevede l'affiancamento di profili metallici tipo UPN per garantire la resistenza necessaria.

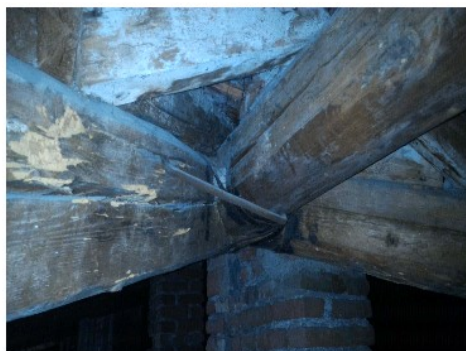
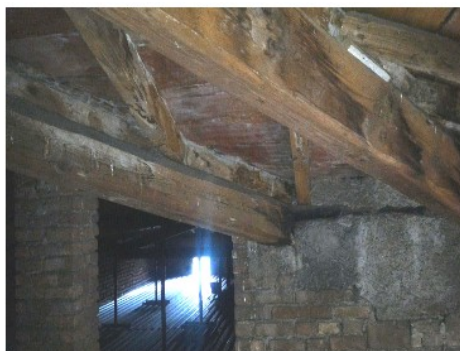
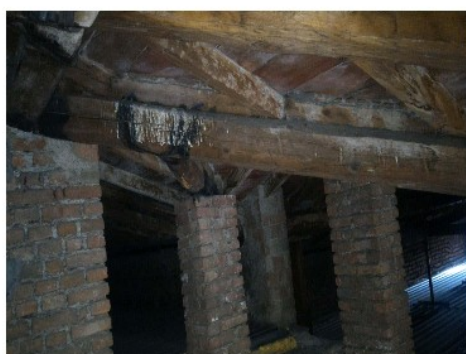
La trave non presenta segni di degrado strutturale e verrà mantenuta in opera.

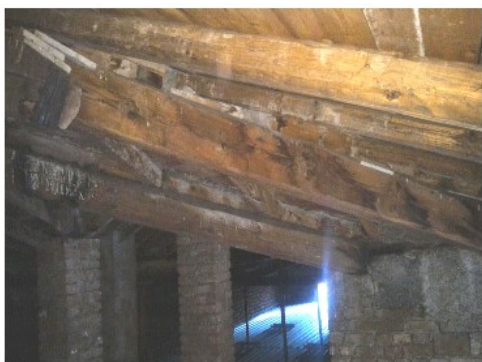
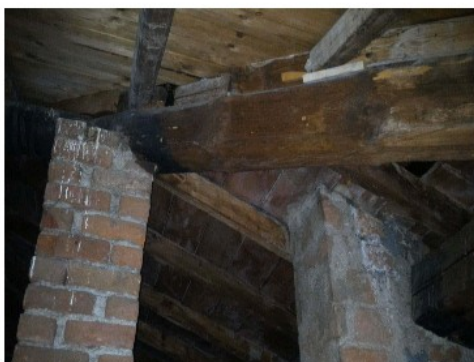
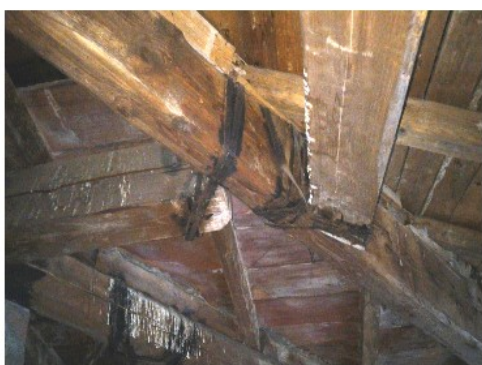
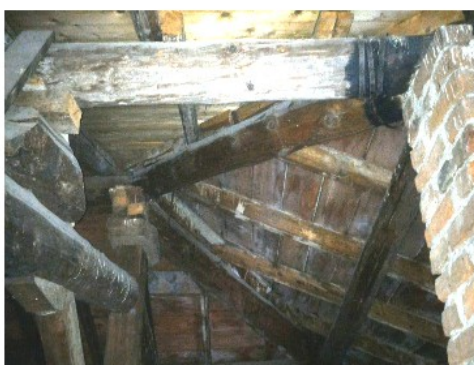
TRAVE 11

La trave non presenta segni di degrado strutturale e verrà mantenuta in opera.

La trave di displuvio non presenta danni o lesioni né particolari inflessioni ma solamente tracce di dilavamento, anche queste piuttosto superficiali.

Si nota che il nodo realizzato con una terza tramite l'apposizione di fasce, va migliorato in quanto la terza stessa non poggia al displuvio. Si prevede l'inserimento di una tasca metallica connessa al displuvio per garantire l'appoggio della terza.

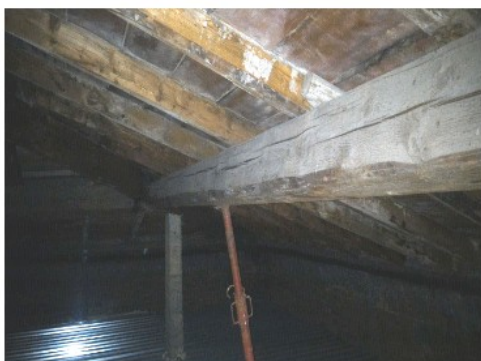
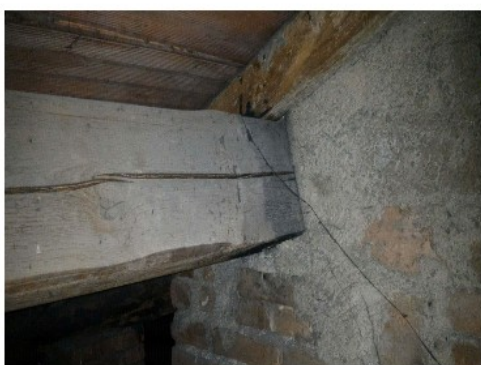
TRAVERE 12

La trave non presenta particolari segni di degrado dovuto a percolazione o attacco di agenti parassiti.
E' puntellata presumibilmente per un sottodimensionamento della sezione nella progettazione originaria e va sostituita.

La terza risulta puntellata in più punti. Non presenta segni particolari di degrado dovuto ad agenti batterici o marcescenza ma deve essere rinforzata con l'apposizione di profili metallici.

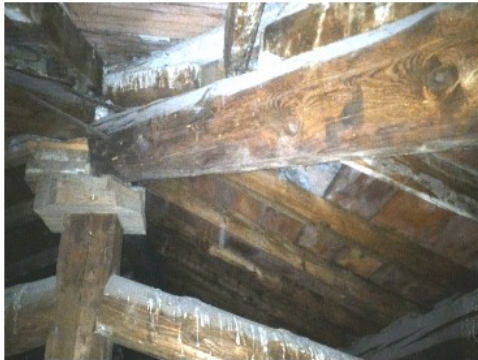
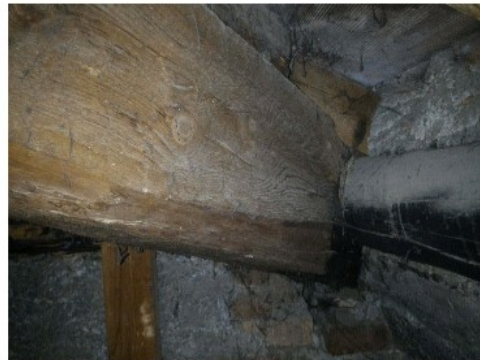
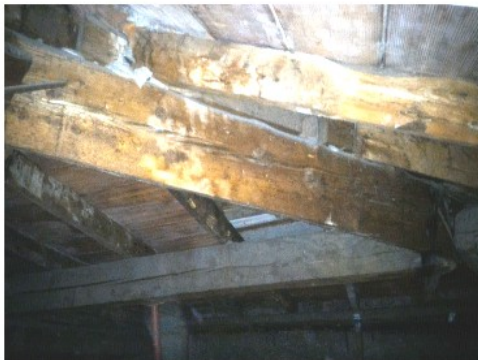
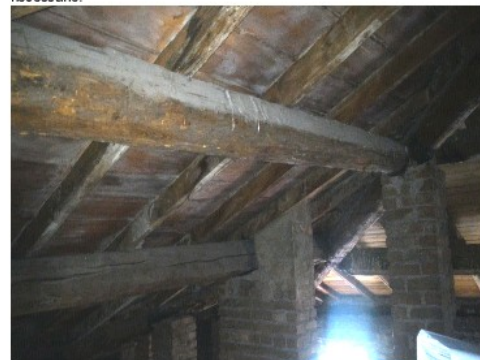
TRAVE 13 - 14

La trave che forma il displuvio presenta tracce di dilavamento ma non si riscontrano particolari problemi strutturali.
Gli interventi saranno di puliture, eventuale sabbatura e piccole stuccature ove necessario.

Le due travi non presentano problemi di sottodimensionamento e degrado.

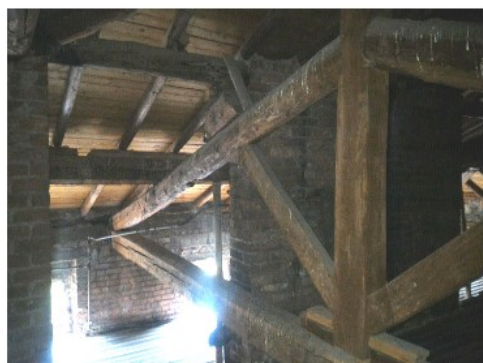
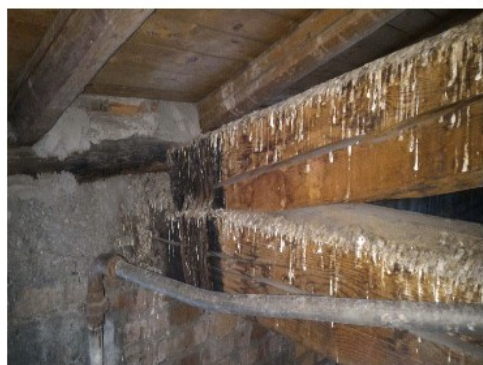
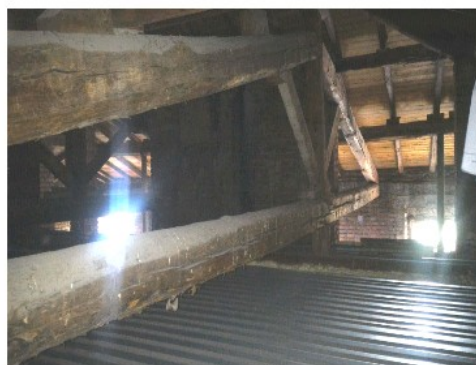
PERDITA DELLO SCHEMA "A CAPRIATA"

La capriata ha perso lo schema classico di funzionamento per questi elementi. L'intervento ipotizzato è di rinforzo della catena con profilati metallici per garantire il funzionamento "a trave" o la sostituzione della capriata

Le due capriate hanno perso il funzionamento tipico di questi elementi con il monaco che poggia sulla catena. Inoltre sono state oggetto di numerosi rimaneggiamenti ed annessioni di parti di legname incoerenti.

Le capriate andranno pulite e sabbiare per eliminare tutte le tracce di guano e sporco, i monaci verranno accorciati e le catene rinforzate con elementi metallici. I nodi all'appoggio nelle murature rinforzati con fasciature metalliche e devono essere verificate altresì le sezioni all'interno della muratura per evitare che vi siano in atto fenomeni di marcescenza nonostante appaia che siano state applicate mani di protettivo bituminoso in fase di posa.

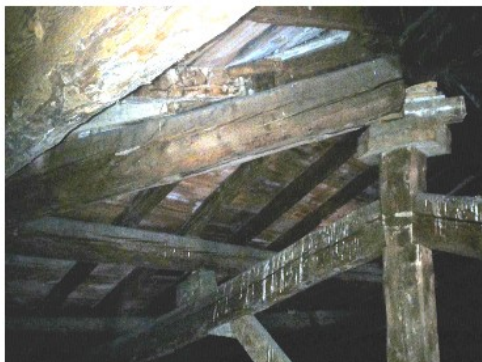
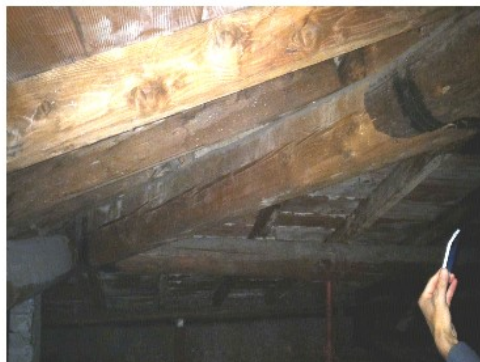
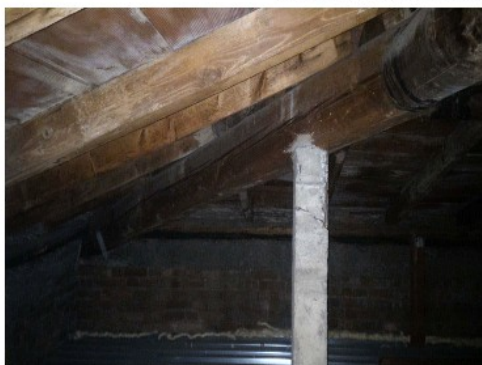
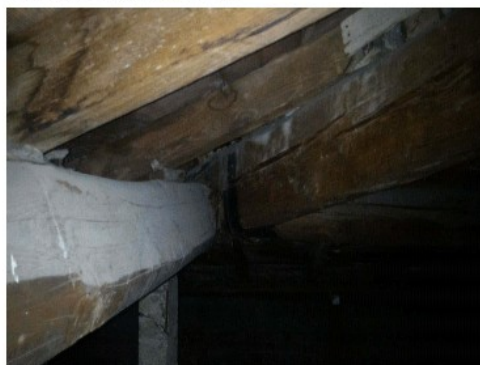
TRAVERE 17 - 18

La trave non presenta particolari segni di degrado dovuto a percolazione o attacco di agenti parassiti.
E' puntellata presumibilmente per un sottodimensionamento della sezione nella progettazione originaria e va sostituita.
La trave 18 che realizza il rompitratta non presenta alcun degrado strutturale.

La trave di displuvio è stata puntellata poiché di sezione non sufficiente e presenta inflessione al centro.

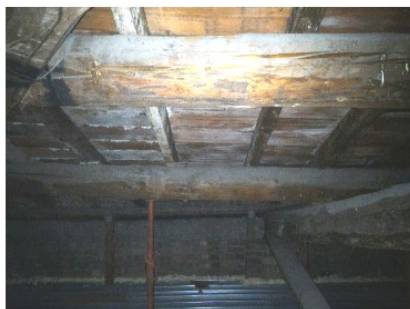
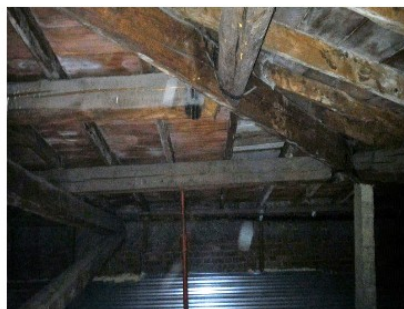
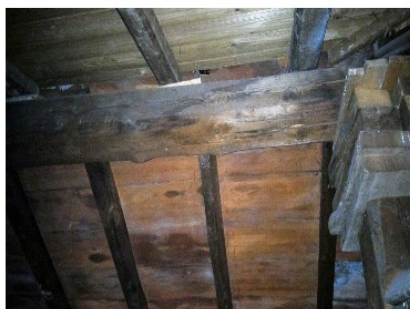
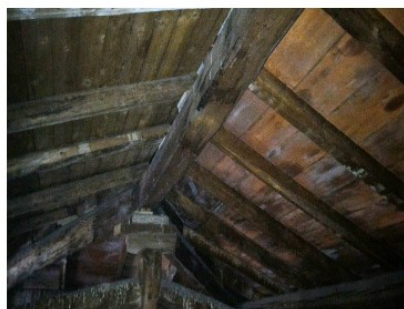
TRAVI 20 21 22 23

La trave non presenta particolari segni di degrado dovuto a percolazione o attacco di agenti parassiti.
Gli elementi puntellati verranno sostituiti poiché sottodimensionati all'origine, gli altri elementi verranno puliti e sabbati e stuccati ove necessario.

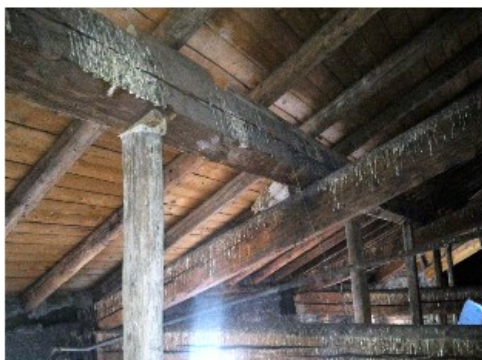
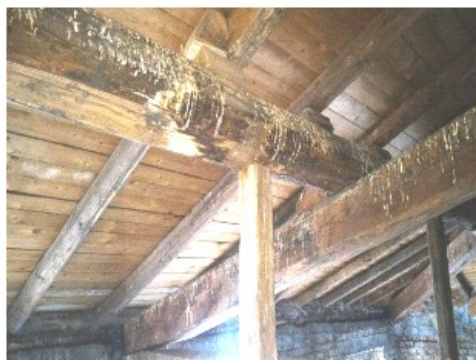
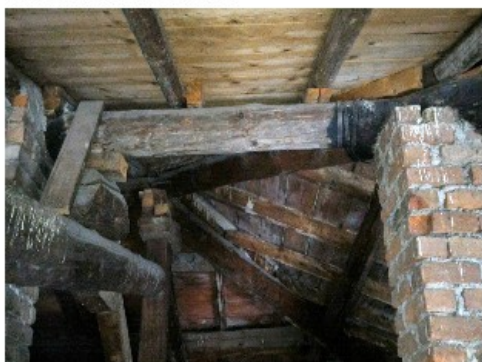
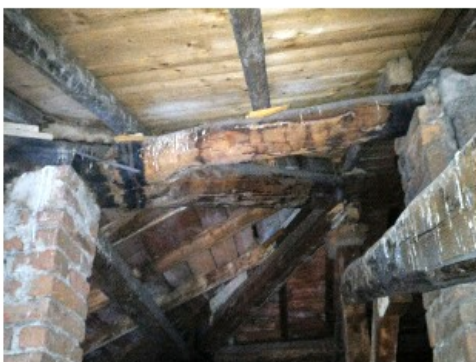
TRAVI 24 25 26 27

La trave non presenta particolari segni di degrado dovuto a percolazione o attacco di agenti parassiti.
Gli elementi puntellati verranno sostituiti poiché sottodimensionati all'origine, gli altri elementi verranno puliti e sabbiati e stuccati ove necessario.

Il sistema di travi che compone le due falde principali del blocco centrale presenta uno stato di conservazione piuttosto omogeneo.

Tutti gli elementi devono essere puliti a fondo e sabbiati per rimuovere le tracce di guano e sporco. Le travi puntellate dovranno essere rinforzate tramite posa in opera di profili UPN vincolati con tassellature.

In generale i nodi tra gli elementi, realizzati con fasciature metalliche si presenta in idoneo stato di posa ma in fase di cantiere verranno verificati i collegamenti e rinforzati con piatti metallici in caso di insufficienza.

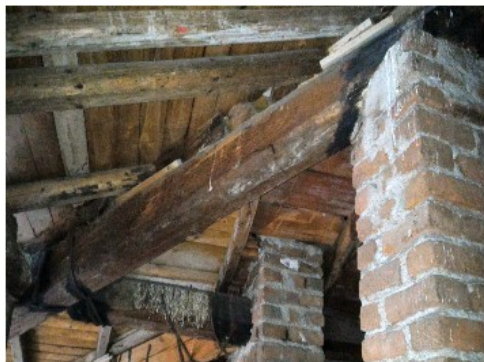
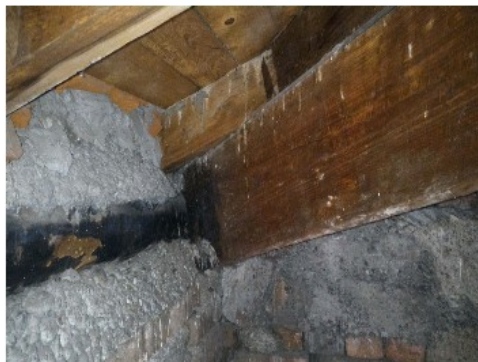
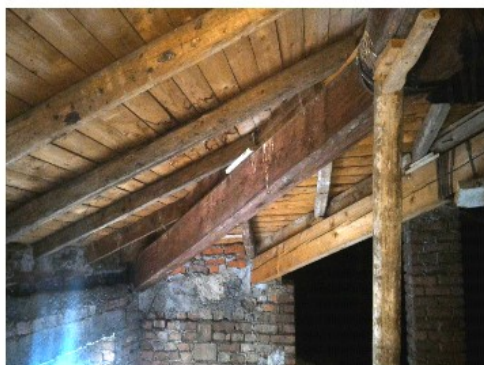
TRAVE 28

La trave non presenta particolari segni di degrado dovuto a percolazione o attacco di agenti parassiti.
L'elemento verrà sottoposto a pulizia e sabbiatura ed eventuali stuccature dove necessario.

La trave non presenta segni di degrado e verrà mantenuta in opera.

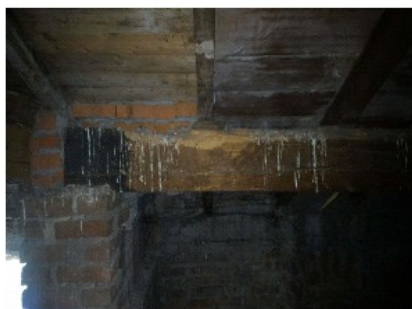
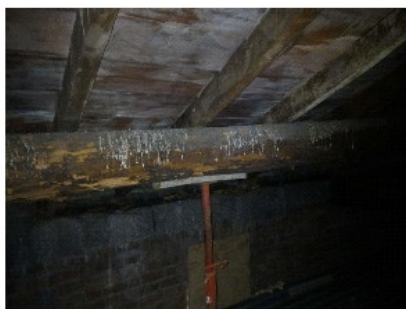
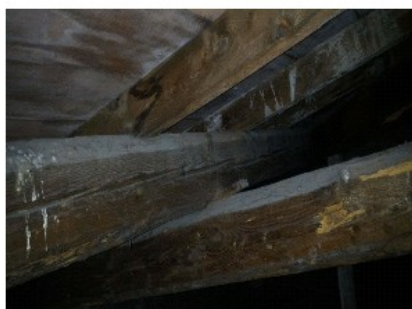
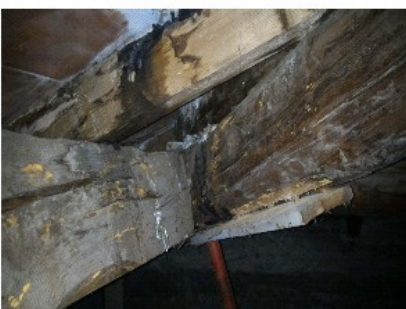
TRAVI 32 38

Le tre travi non presentano evidenti segni di degrado dovuto a marcescenza ma sono state puntellate per carenza di sezione. Il progetto prevede la sostituzione della trave con una di sezione adeguata.

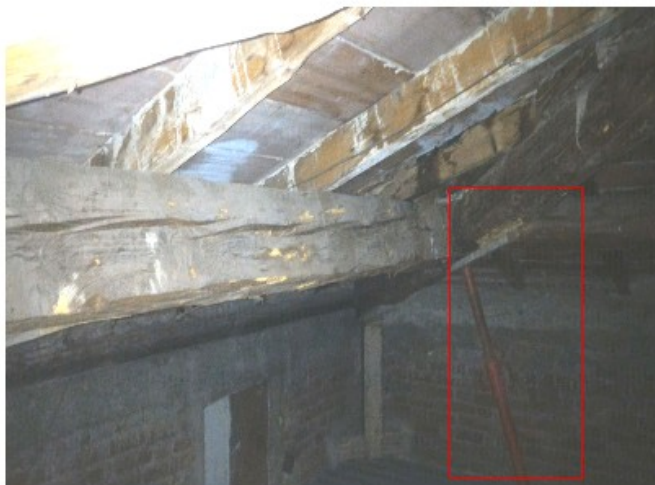
Le tre travi non presentano evidenti segni di degrado dovuto a marcescenza o attacco di agenti. Le travi verranno pulite e sabbiate e stuccate ove necessario.
Il nodo puntellato dovrà essere verificato ed eventualmente andranno sostituite le carpenterie metalliche.

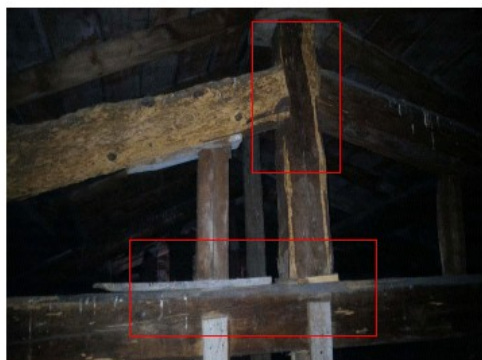
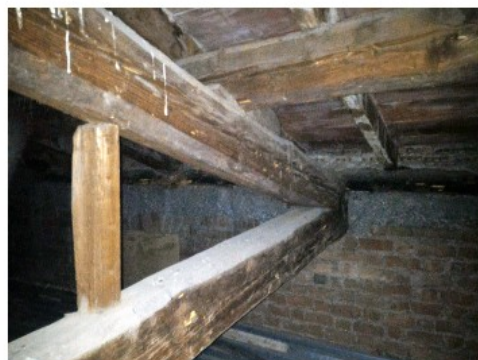
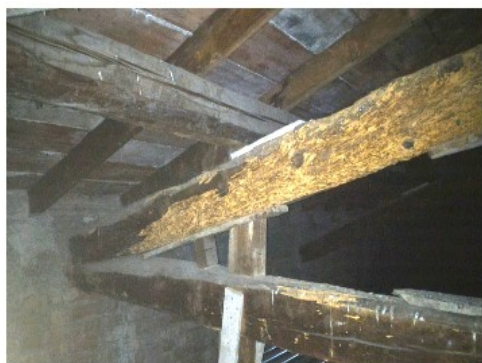
CAPRIATA 36

* La capriata verrà sostituita poiché realizzata con elementi non coerenti e sottodimensionati e per avere perso lo schema "a capriata" conseguente.

La capriata ha perso lo schema tipico di funzionamento per questi elementi, risulta inoltre piuttosto degradata e, alla prova con martelletto, il suono prodotto identifica una sezione ed una tessitura fortemente indebolita. La capriata andrà sostituita.

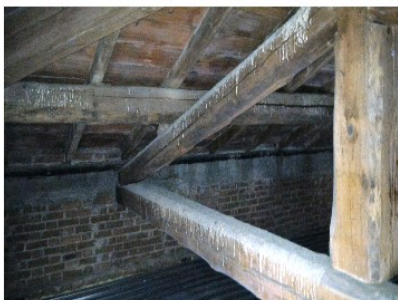
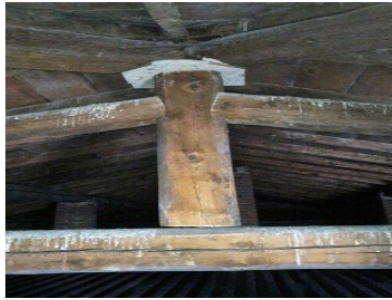
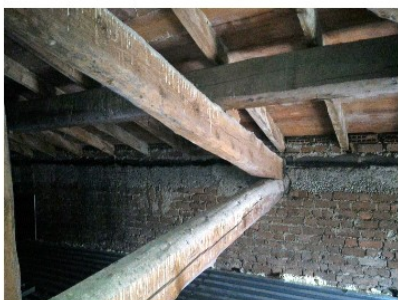
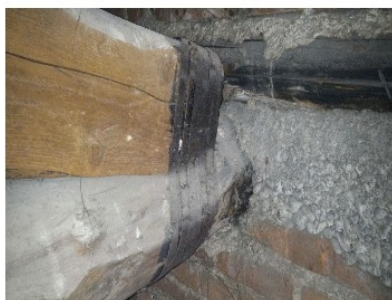
CAPRIATA 44

Le travi non presentano particolari segni di degrado o marcescenza e verranno tenute in opera dopo adeguata pulizia.

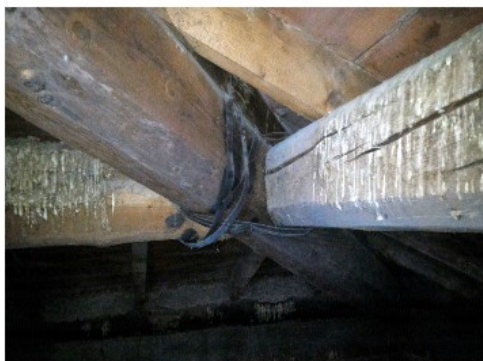
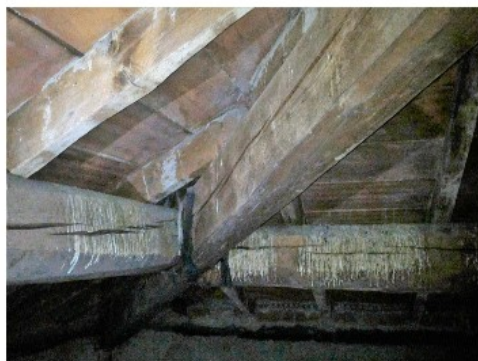
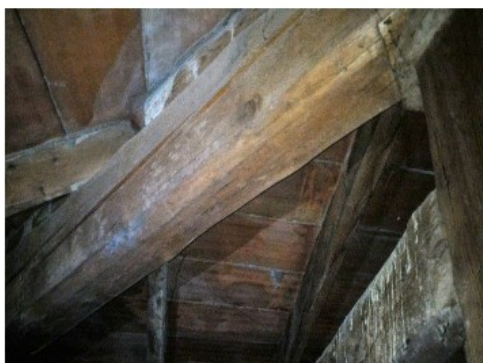
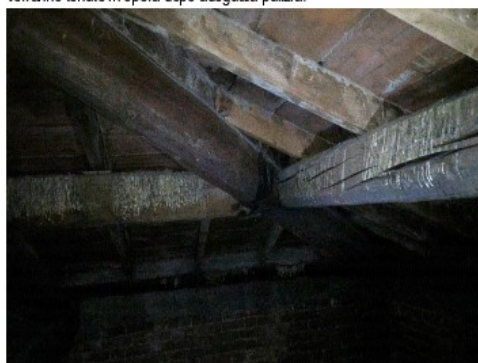
TRAVI 50 51 52

Le travi non presentano particolari segni di degrado o marcescenza e verranno tenute in opera dopo adeguata pulizia.

Le travi principali del blocco D sono in ottimo stato di conservazione sia per le sezioni che per i collegamenti e verranno semplicemente sabbiare e pulite e, in fase di cantiere qualora fosse necessario, si provvederà a piccole stuccature con resina in soluzione acquosa.
