<div>CUP: PROV0000001227</div> <div>CIG : _____</div>		 																																							
<div>COMUNE DI CASTREZZATO</div> <div>Provincia di Brescia</div>																																									
<div>SCUOLA PRIMARIA DI PRIMO LIVELLO DENOMINATA "AI CADUTI" - ADEGUAMENTO SISMICO</div> <div>VIA MARCONI</div>																																									
<div>PROGETTO DEFINITIVO-ESECUTIVO</div>

Beretta	Giovannone	Giovannone	Revisione generale	28.07.2017	28.07.2017	01	Beretta	Giovannone	Giovannone	Prima emissione	14.12.2016	14.12.2016	00	Redatto	Visto	Approvato	Ragione dell'emissione	Architettonici (agg./data/altro)	Data	Revisione
Beretta	Giovannone	Giovannone	Revisione generale	28.07.2017	28.07.2017	01																																			
Beretta	Giovannone	Giovannone	Prima emissione	14.12.2016	14.12.2016	00																																			
Redatto	Visto	Approvato	Ragione dell'emissione	Architettonici (agg./data/altro)	Data	Revisione																																			
ELABORATO: RILIEVO DEGRADO COPERTURA					VISTO R.U.P.:																																				
COMMITTENTE: COMUNE DI CASTREZZATO - PIAZZA RISORGIMENTO, 1																																									
PROGETTO ARCHITETTONICO: a

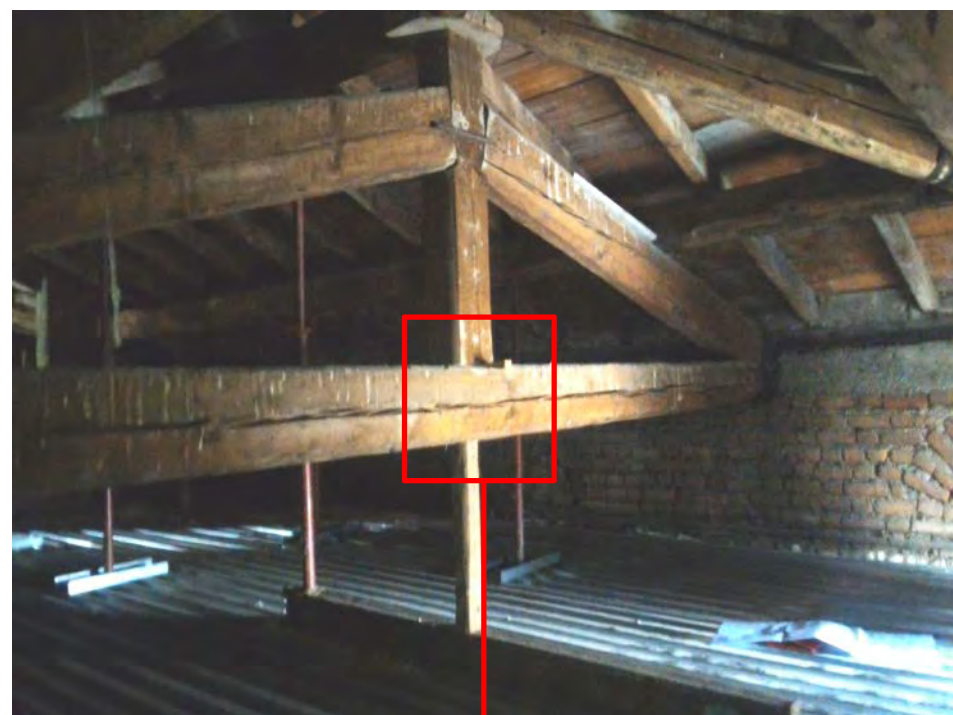
PERDITA DELLO SCHEMA "A CAPRIATA"

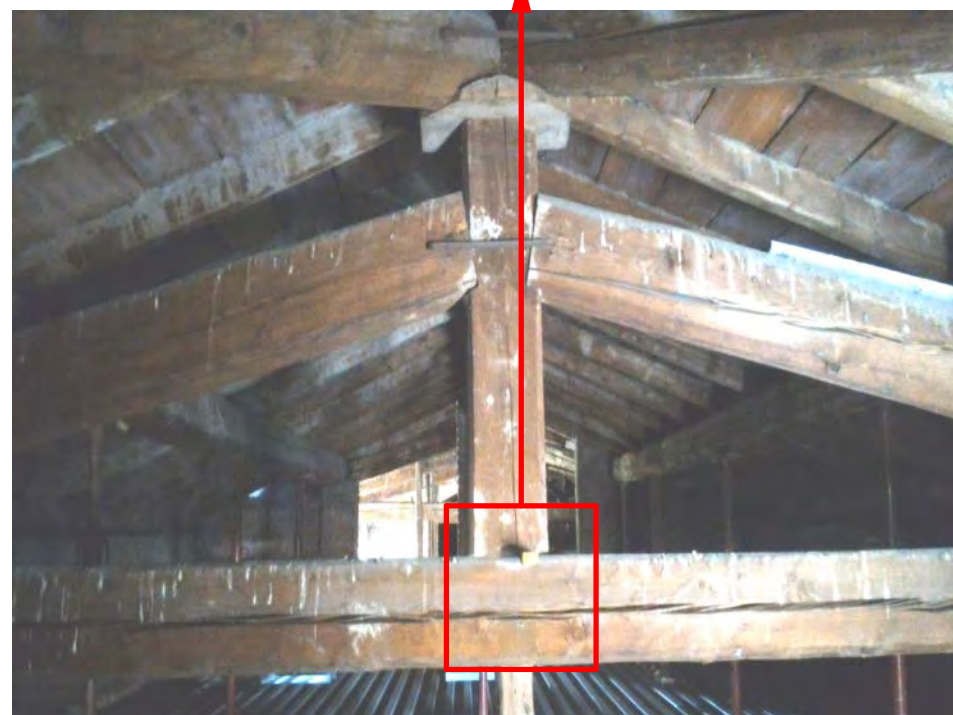
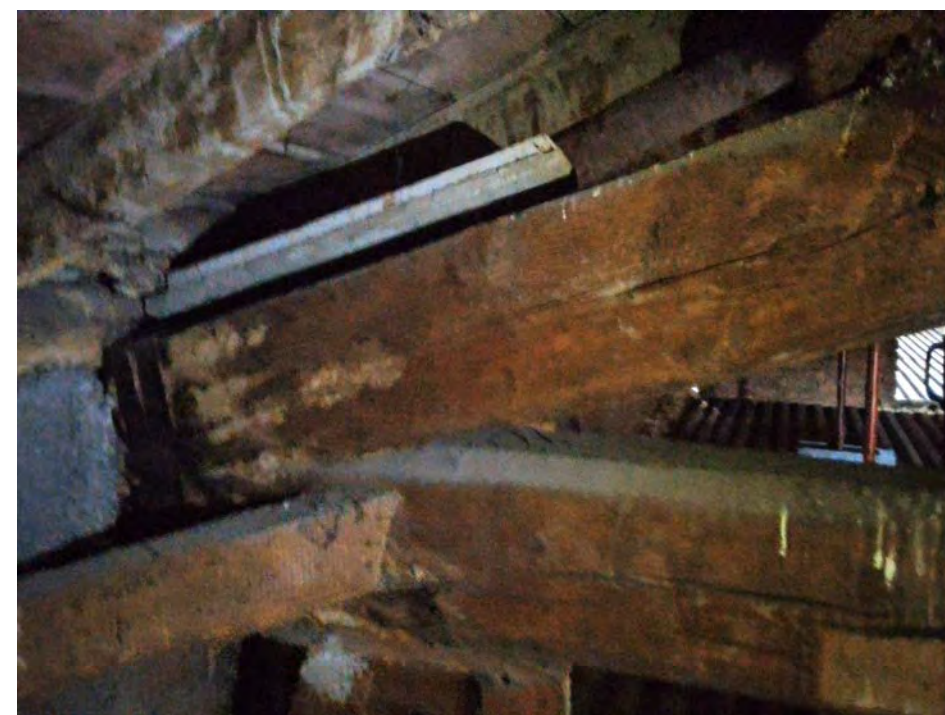
## CAPRIATA 4

La capriata ha perso lo schema classico di funzionamento per questi elementi. L'intervento ipotizzato è di rinforzo della catena con profilati metallici per garantire il funzionamento "a trave" o la sostituzione della capriata

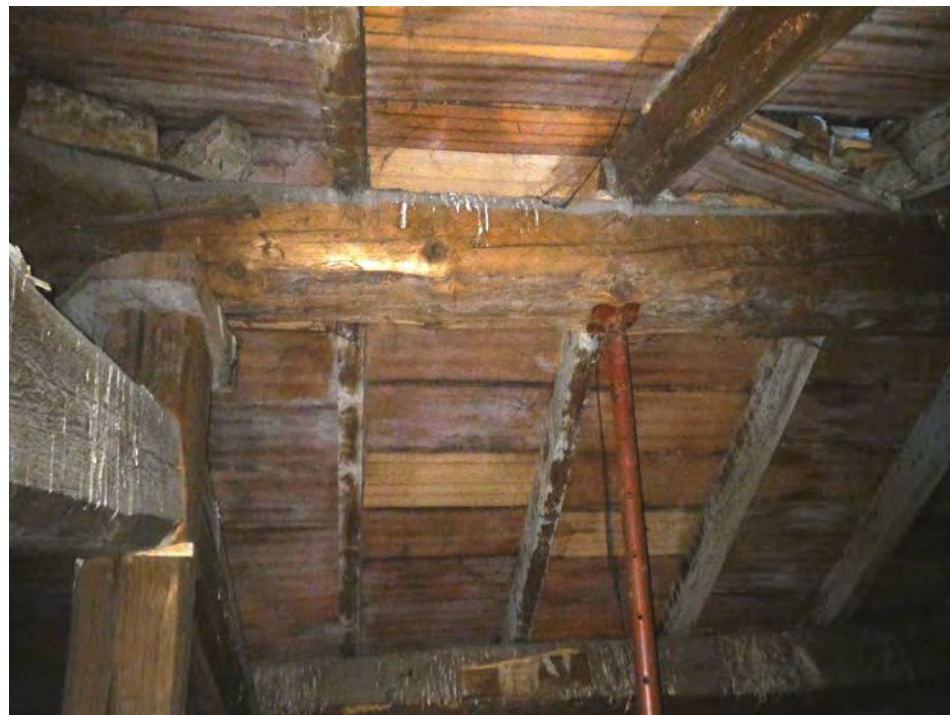
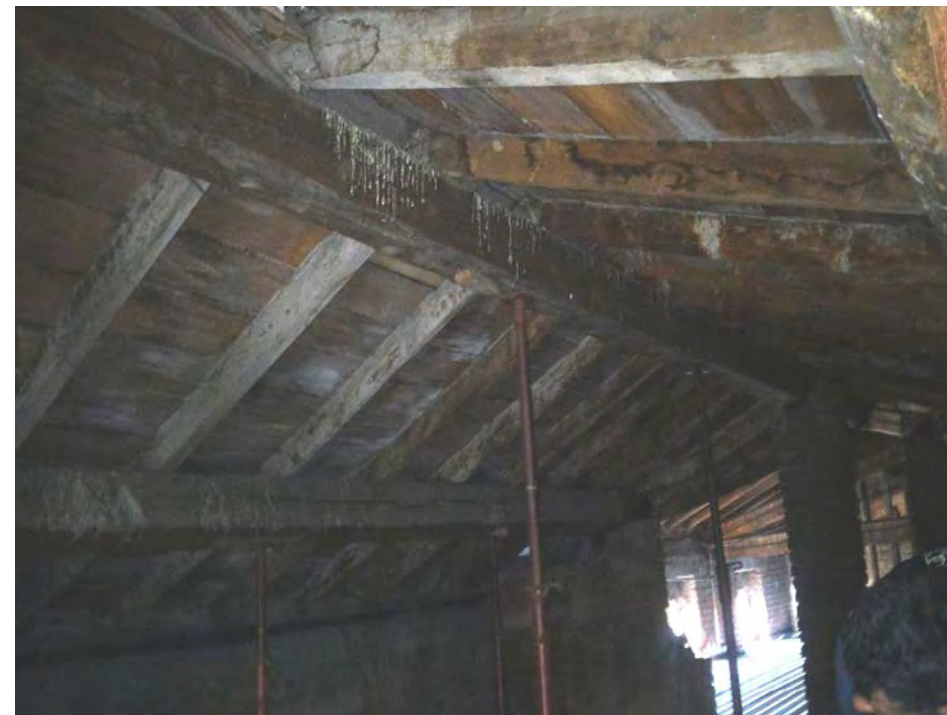
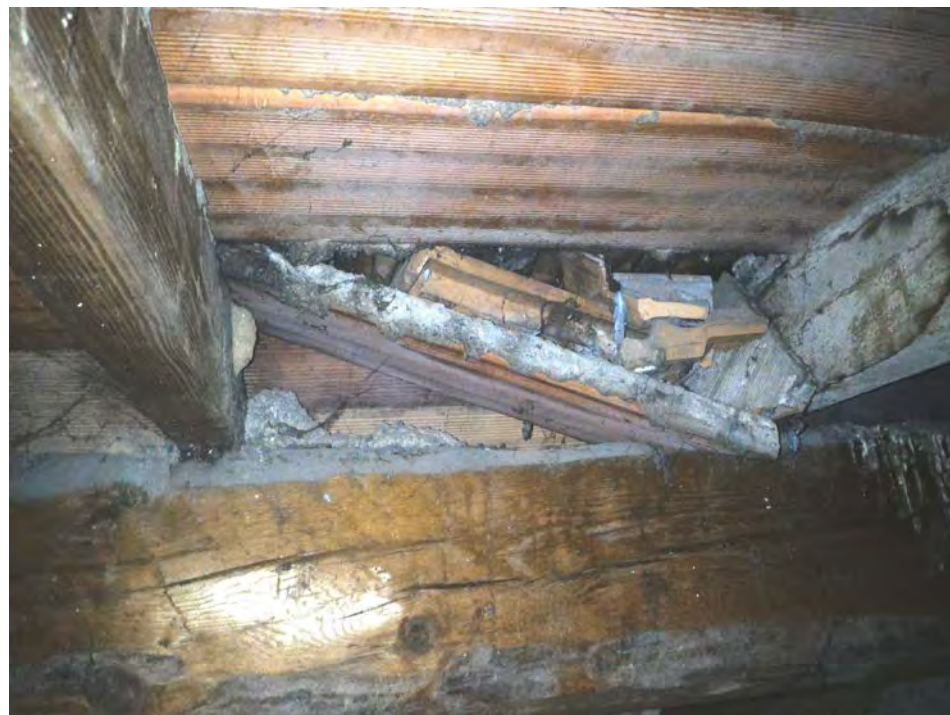
## TRAVI 5 - 6 - 7

Le travi che costituiscono il colmo e le terzere non presentano particolari segni di degrado dovuto a percolazione o attacco di agenti parassiti. Sono state puntellate presumibilmente per un sottodimensionamento della sezione nella progettazione originaria e vanno sostituite.

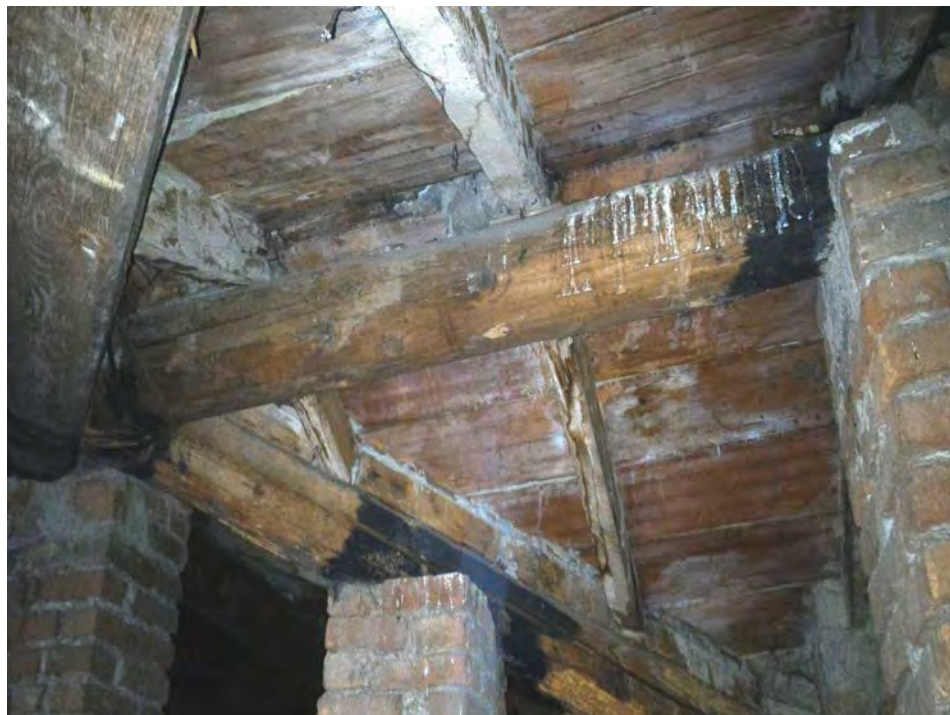
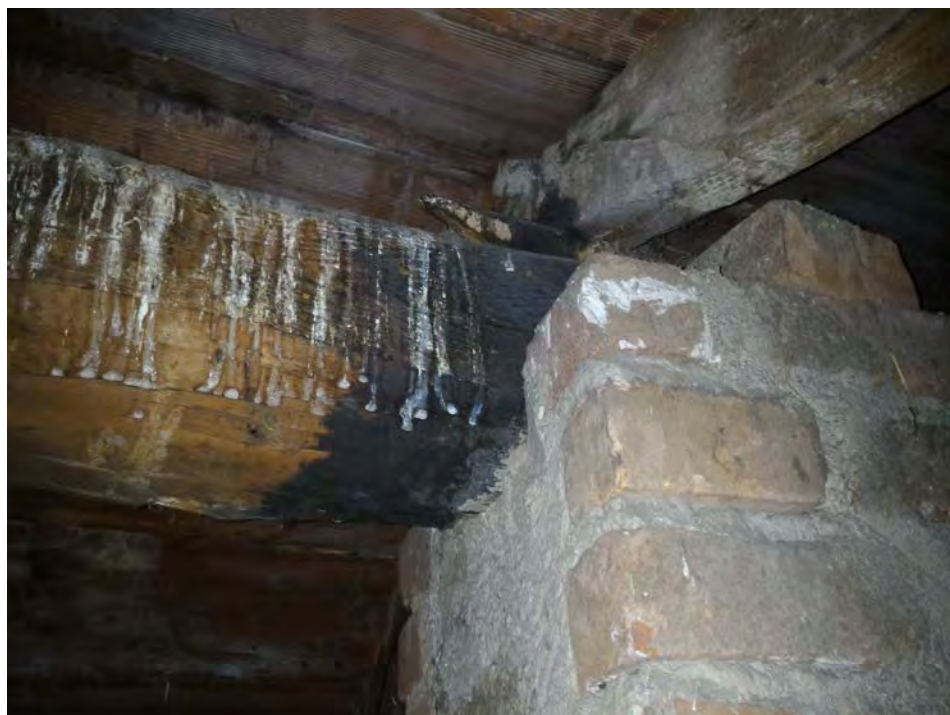
## TRAVE 9

La trave non presenta segni di degrado strutturale e verrà mantenuta in opera.

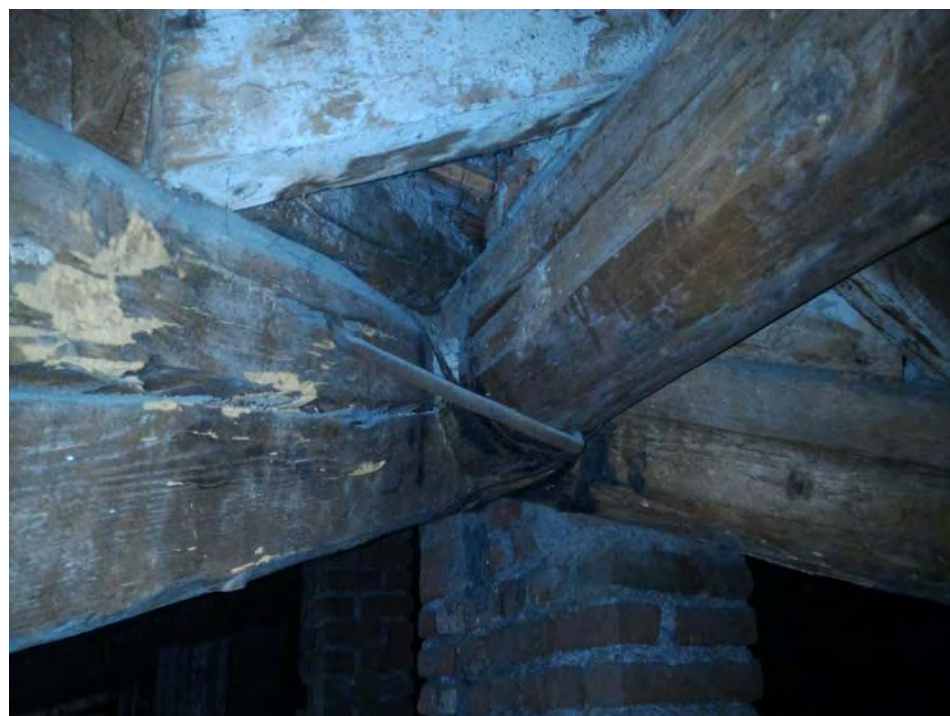
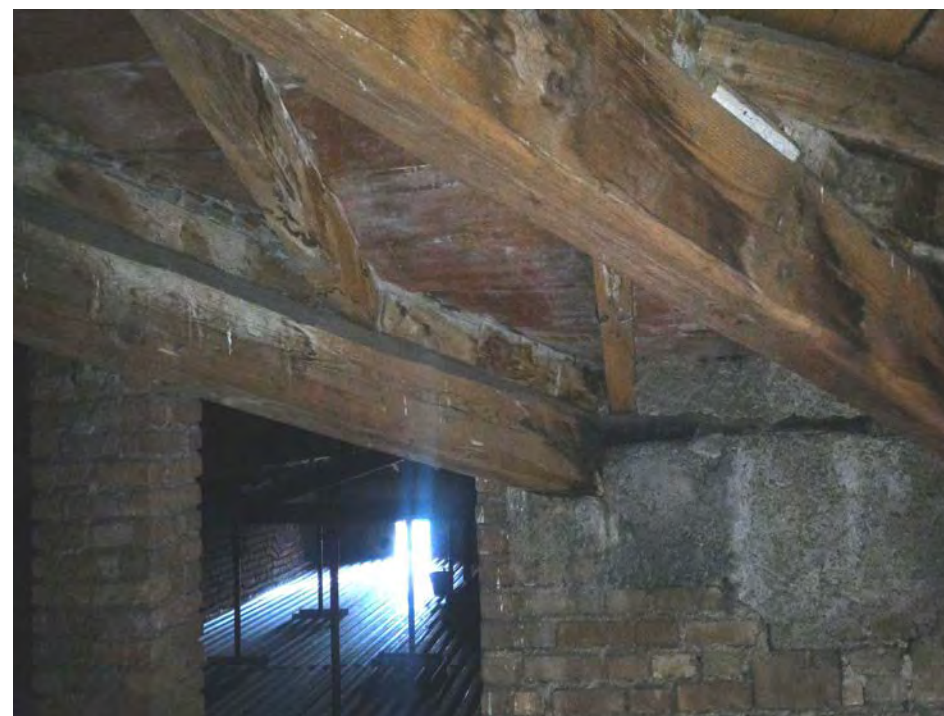
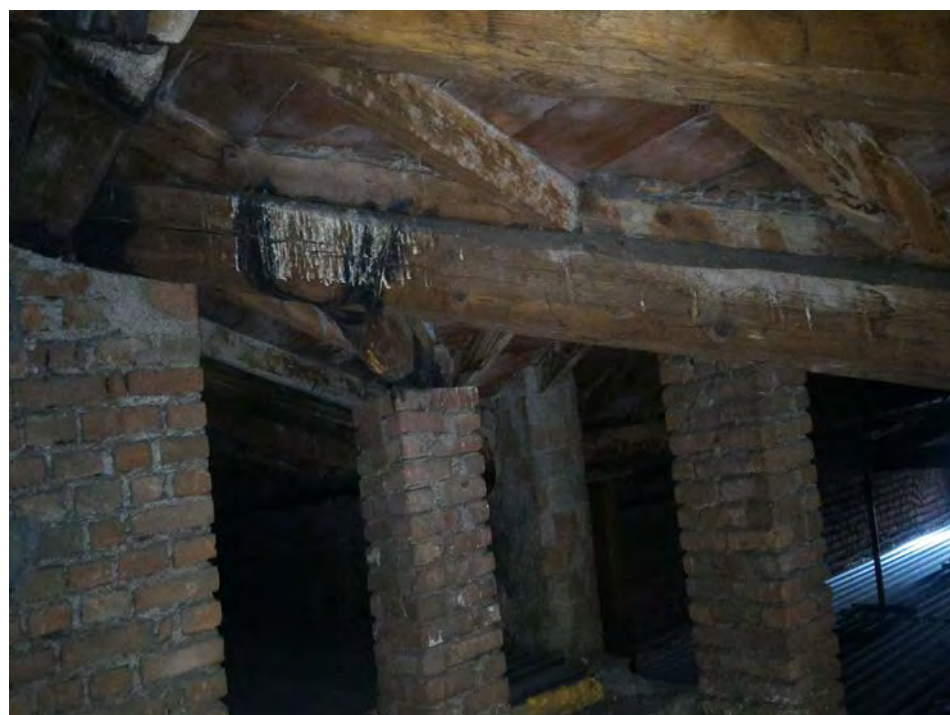
## TRAVE 10

La trave non presenta segni di degrado strutturale e verrà mantenuta in opera.

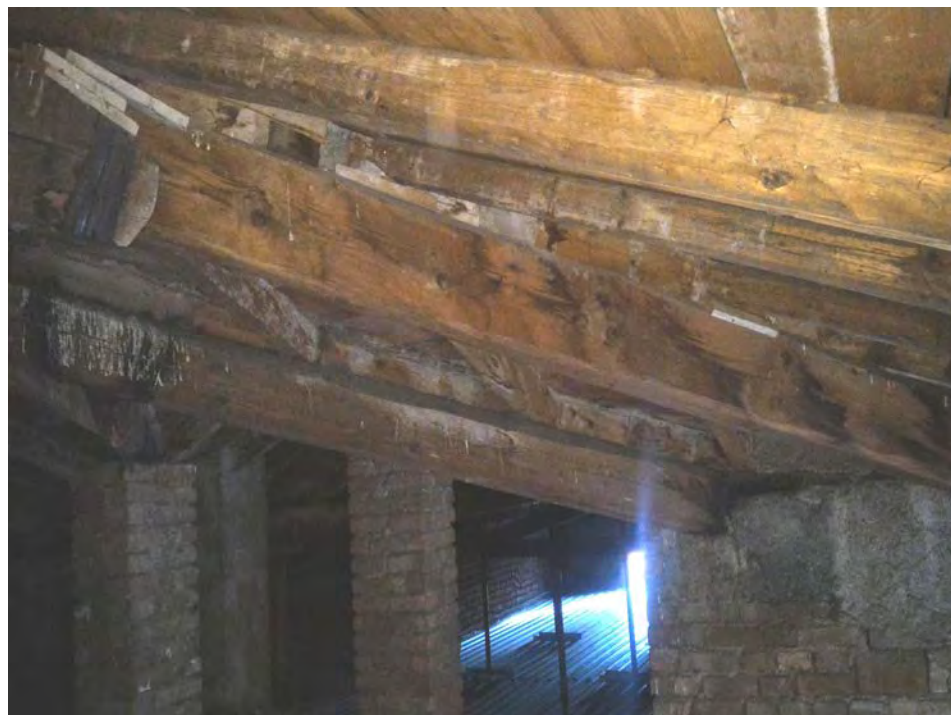
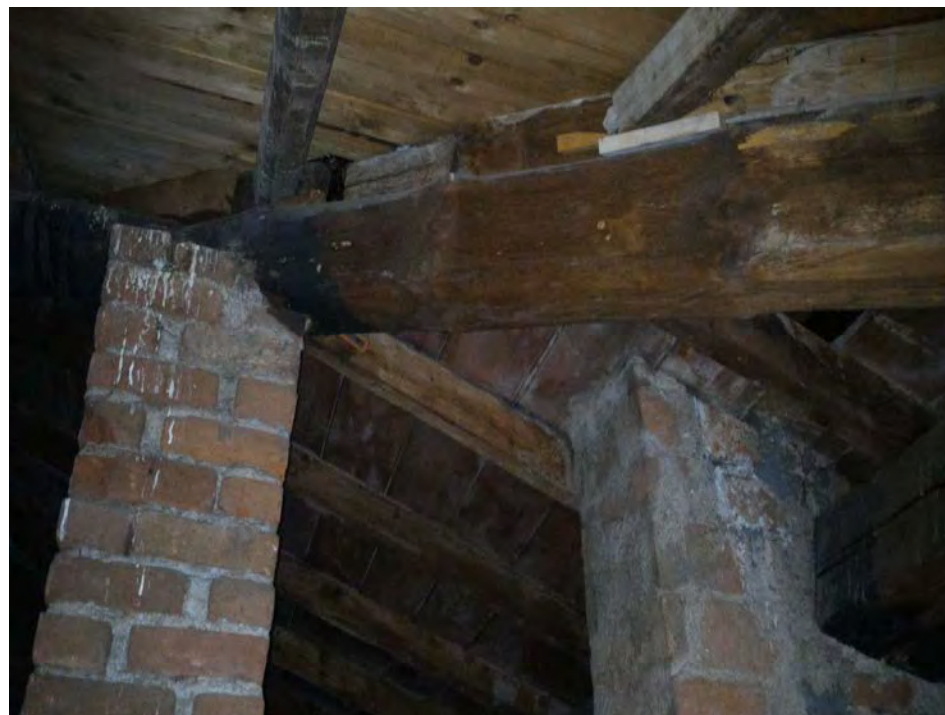
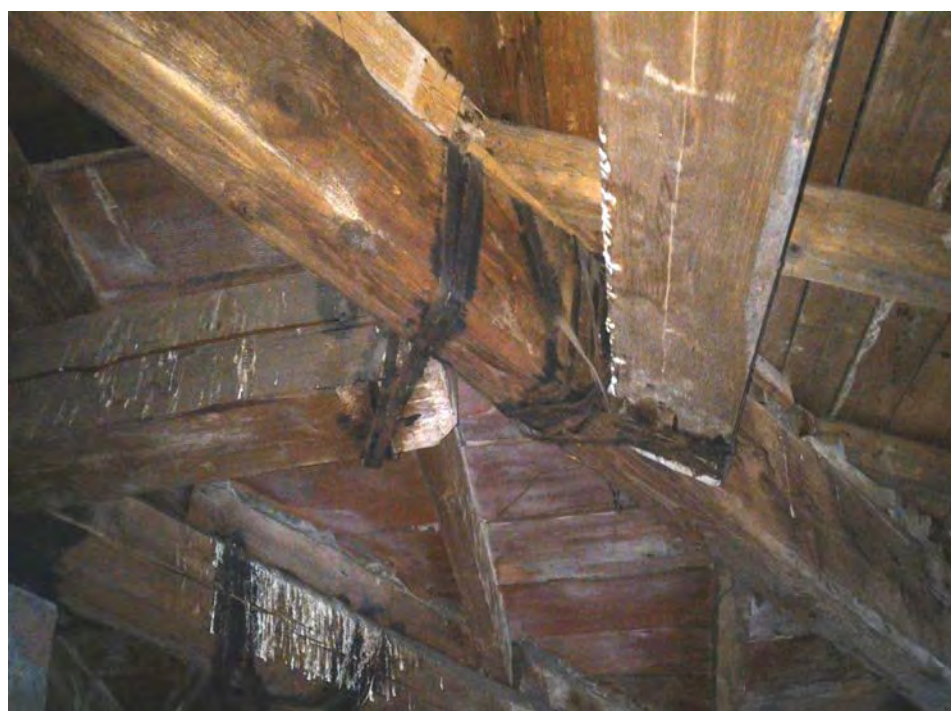
## TRAVE 11

La trave non presenta segni di degrado strutturale e verrà mantenuta in opera.

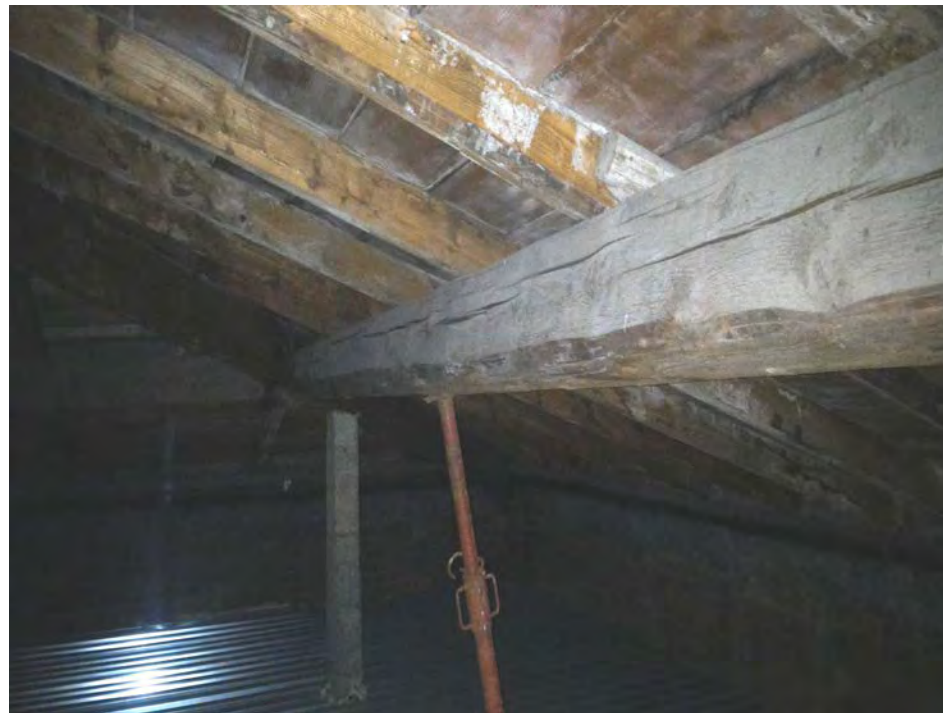
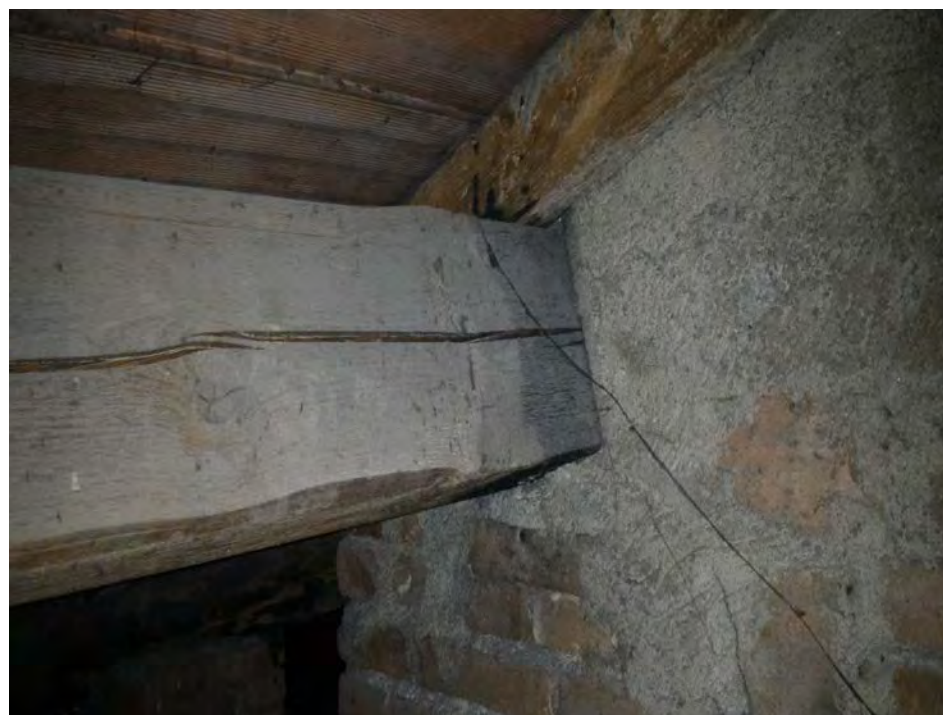
## TRAVE 12

La trave non presenta particolari segni di degrado dovuto a percolazione o attacco di agenti parassiti.  
E' puntellate presumibilmente per un sottodimensionamento della sezione nella progettazione originaria e va sostituita.

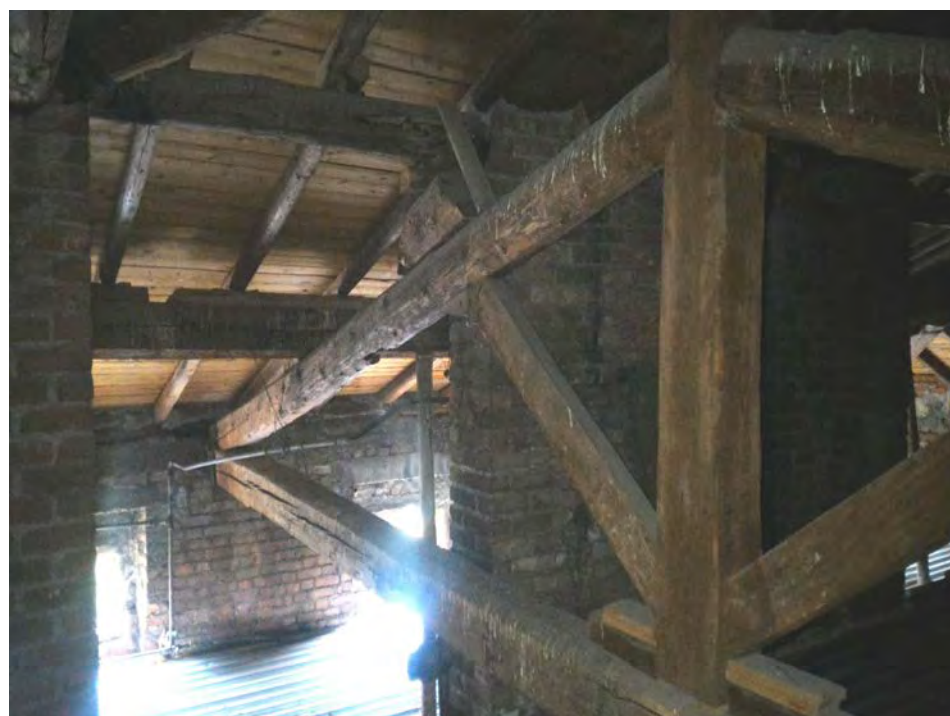
PERDITA DELLO SCHEMA "A CAPRIATA"

La capriata ha perso lo schema classico di funzionamento per questi elementi. L'intervento ipotizzato è di rinforzo della catena con profilati metallici per garantire il funzionamento "a trave" o la sostituzione della capriata

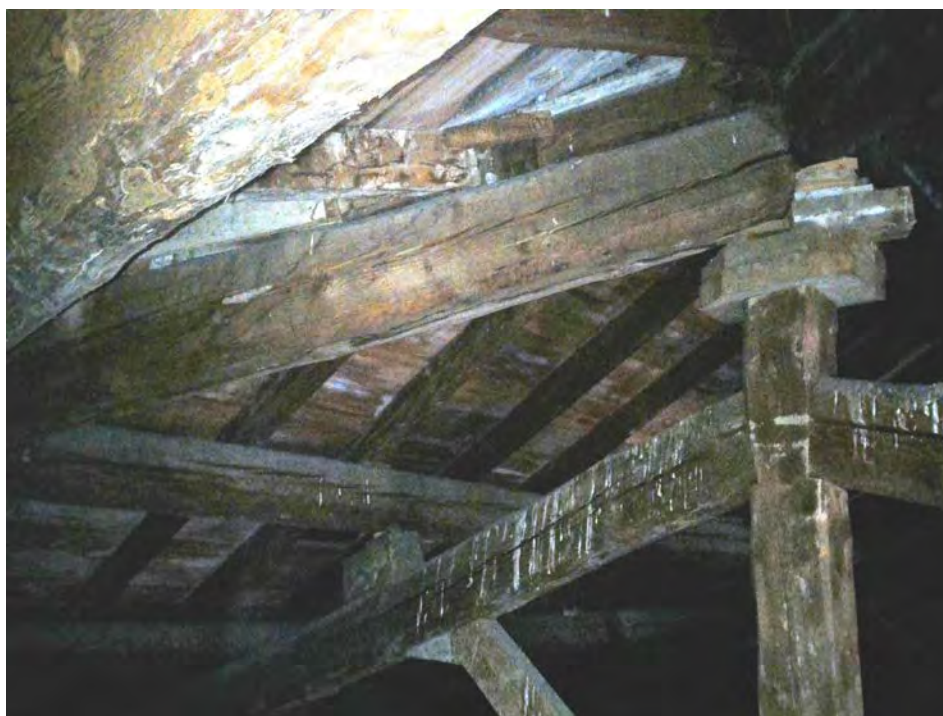
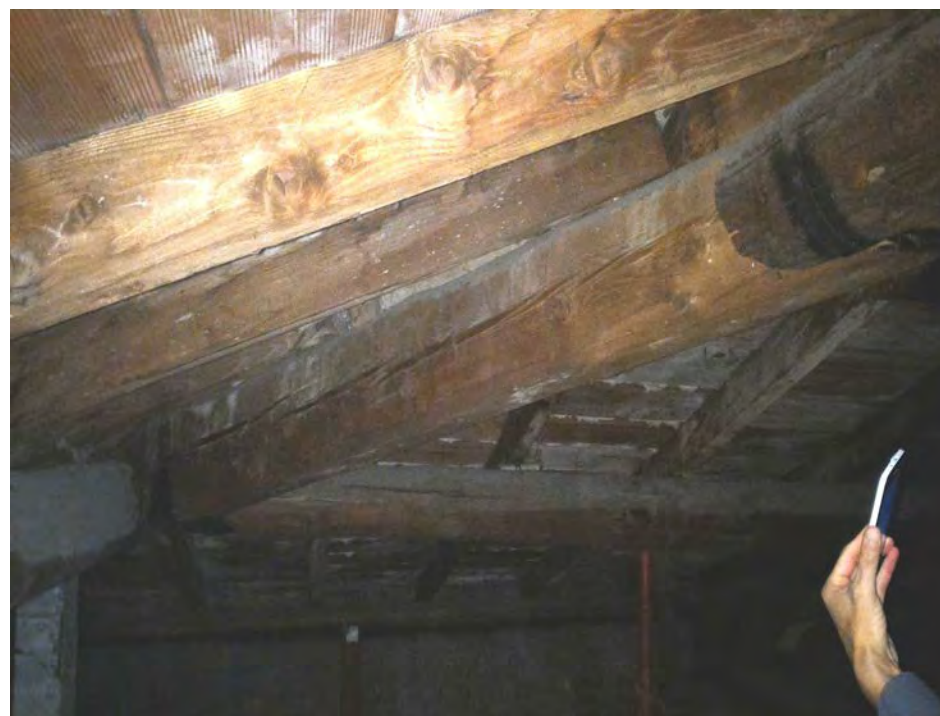
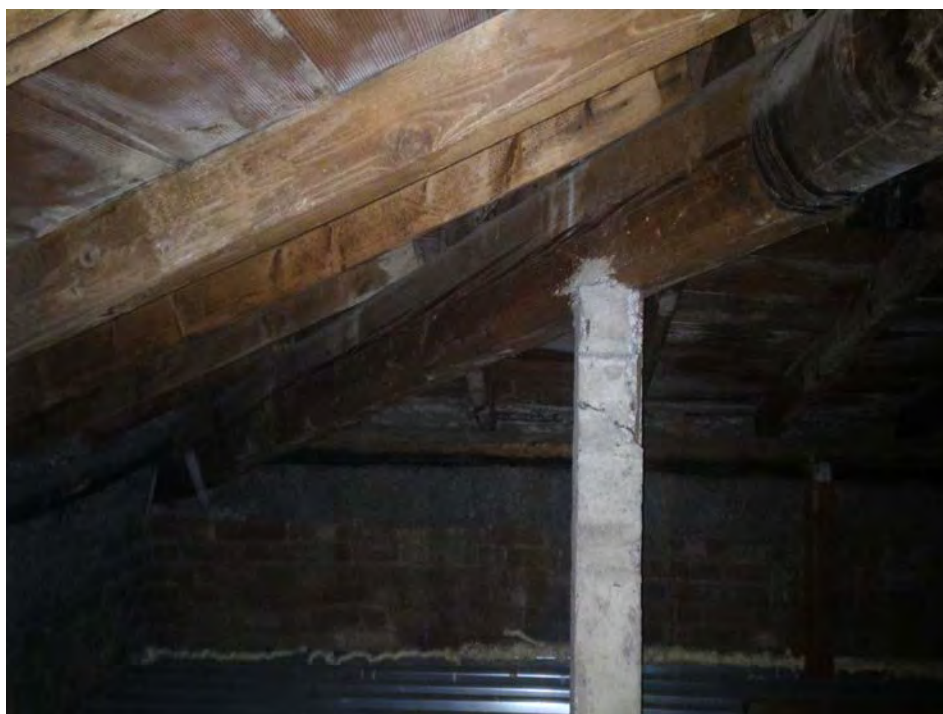
## TRAVE 17 - 18

La trave non presenta particolari segni di degrado dovuto a percolazione o attacco di agenti parassiti.  
 E' puntellate presumibilmente per un sottodimensionamento della sezione nella progettazione ooriginaria e va  
 sostituita.  
 La trave 18 che realizza il rompitratte non presenta alcun degrado strutturale.

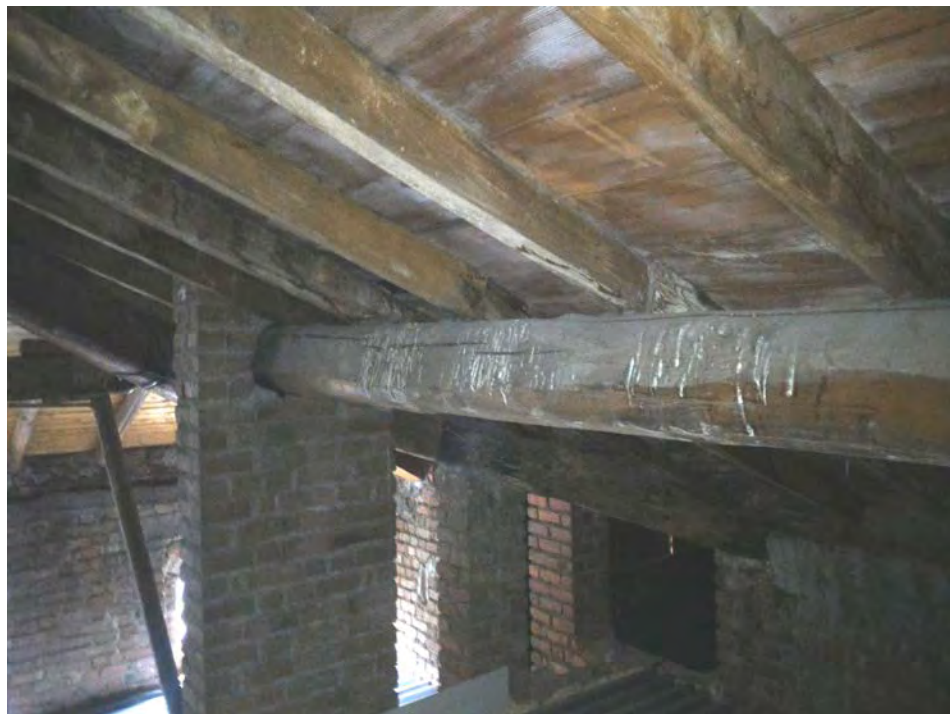
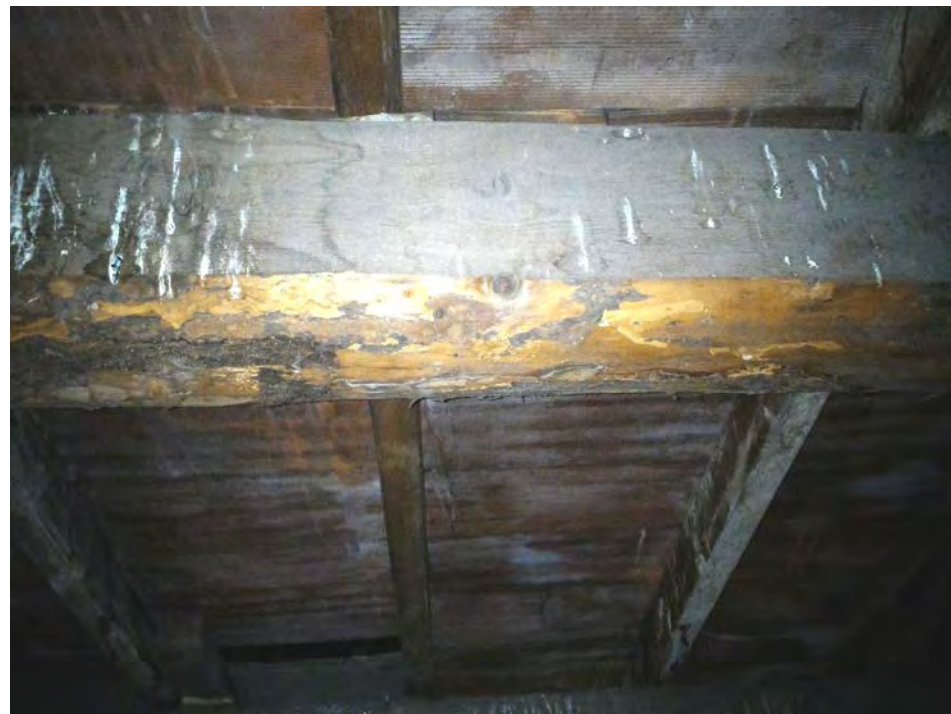
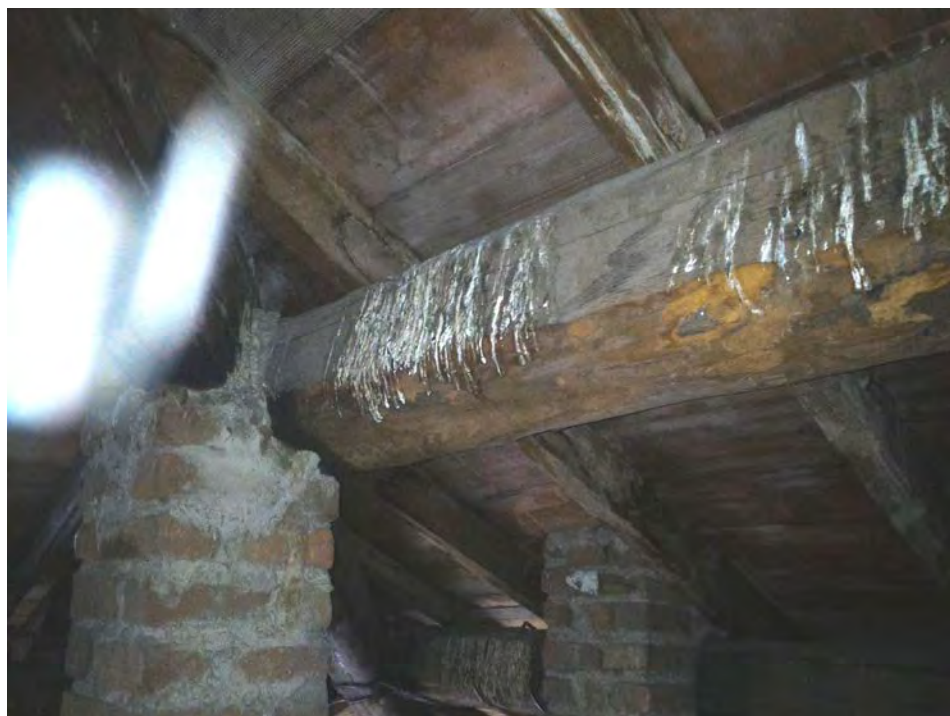
## TRAVE 19

La trave non presenta particolari segni di degrado dovuto a percolazione o attacco di agenti parassiti.  
Verrà mantenuta in opera.

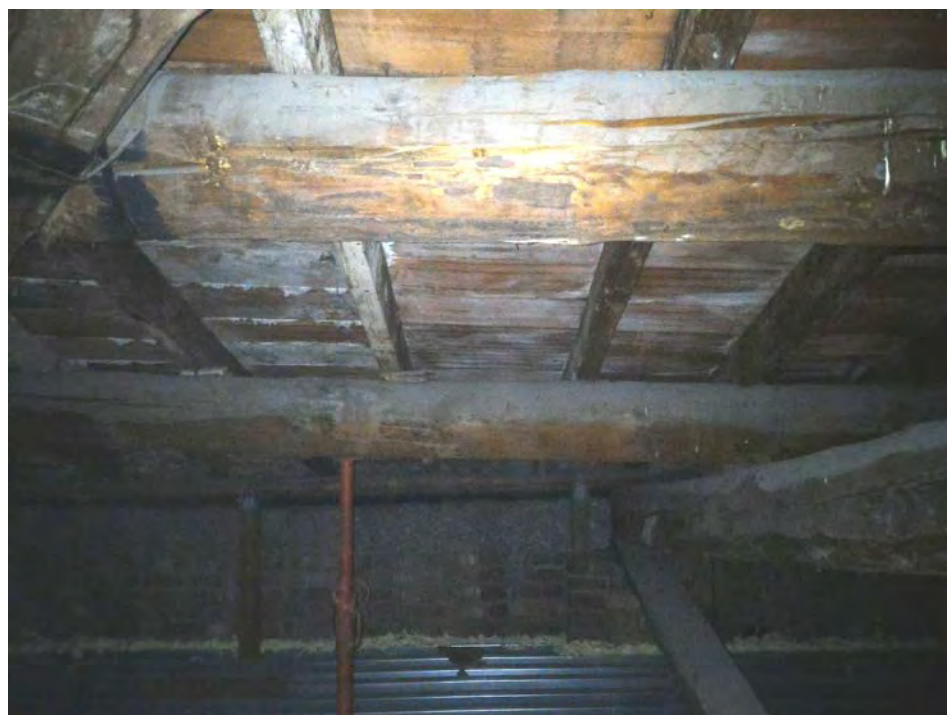
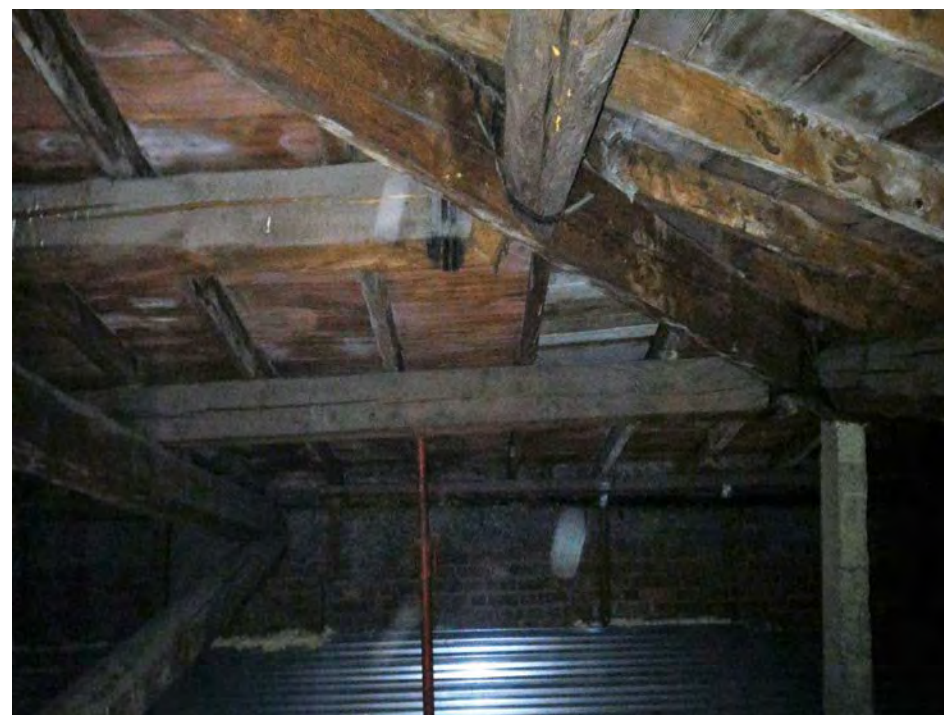
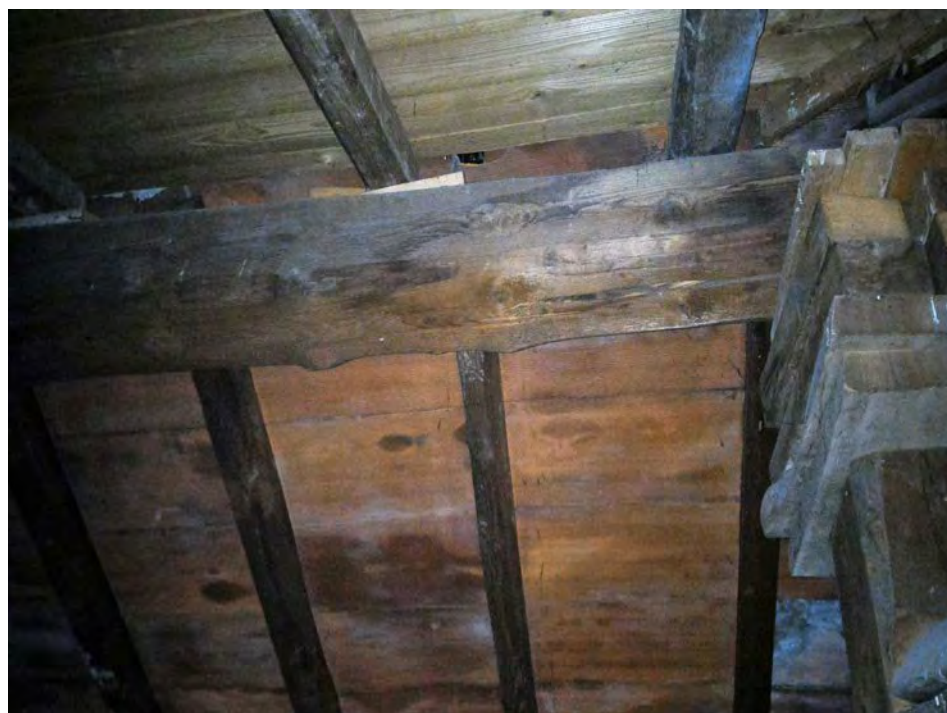
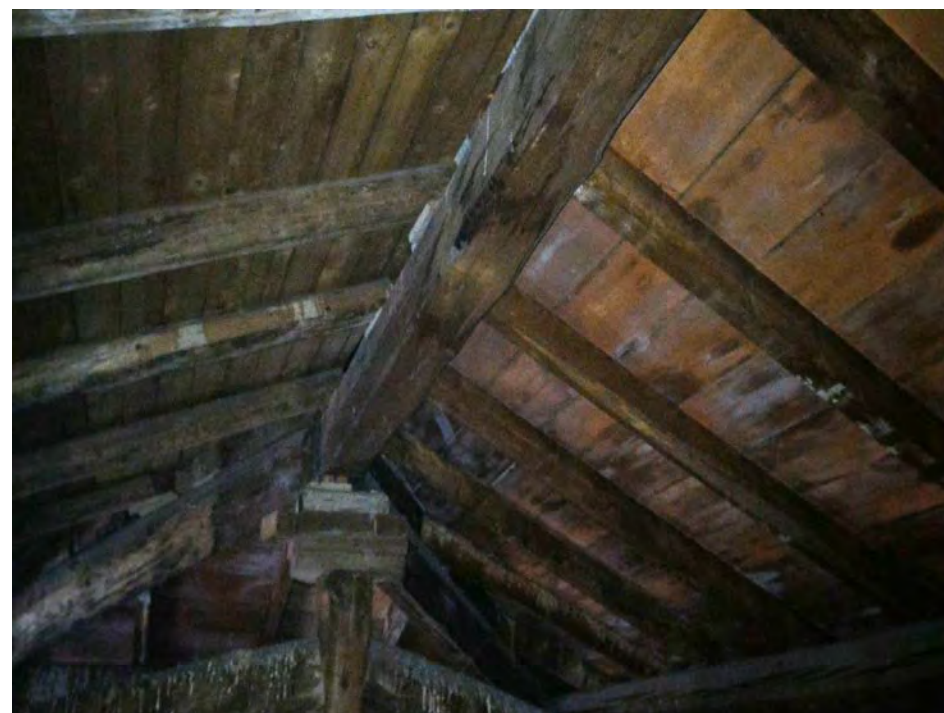
## TRAVI 20 21 22 23

La trave non presenta particolari segni di degrado dovuto a percolazione o attacco di agenti parassiti.  
Gli elementi puntellati verranno sostituiti poichè sottodimensionati all'origine, gli altri elementi verranno puliti e sabbiati e stuccati ove necessario.

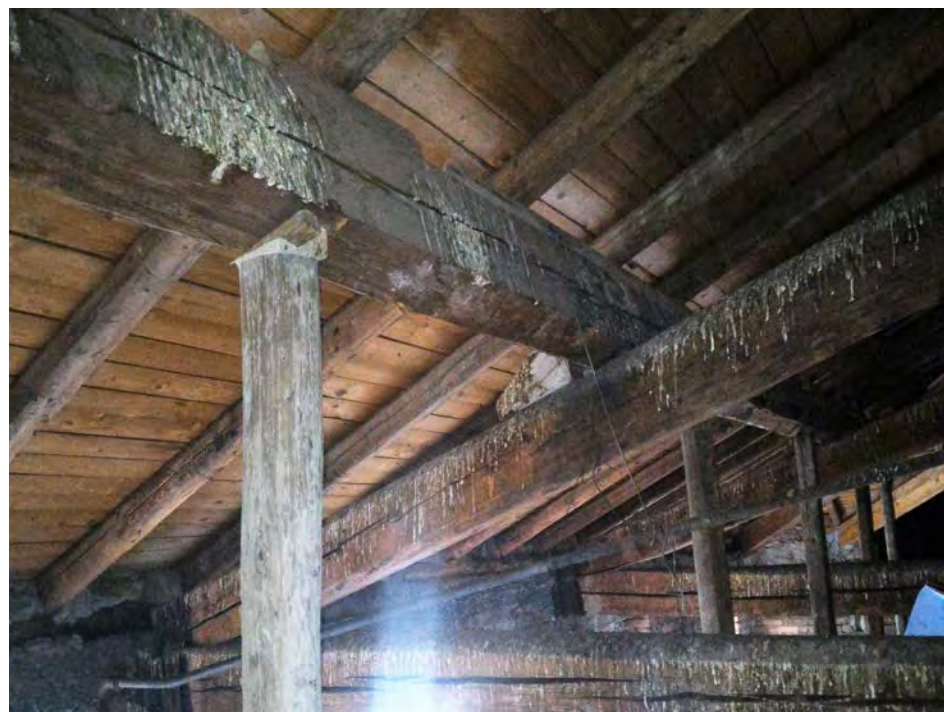
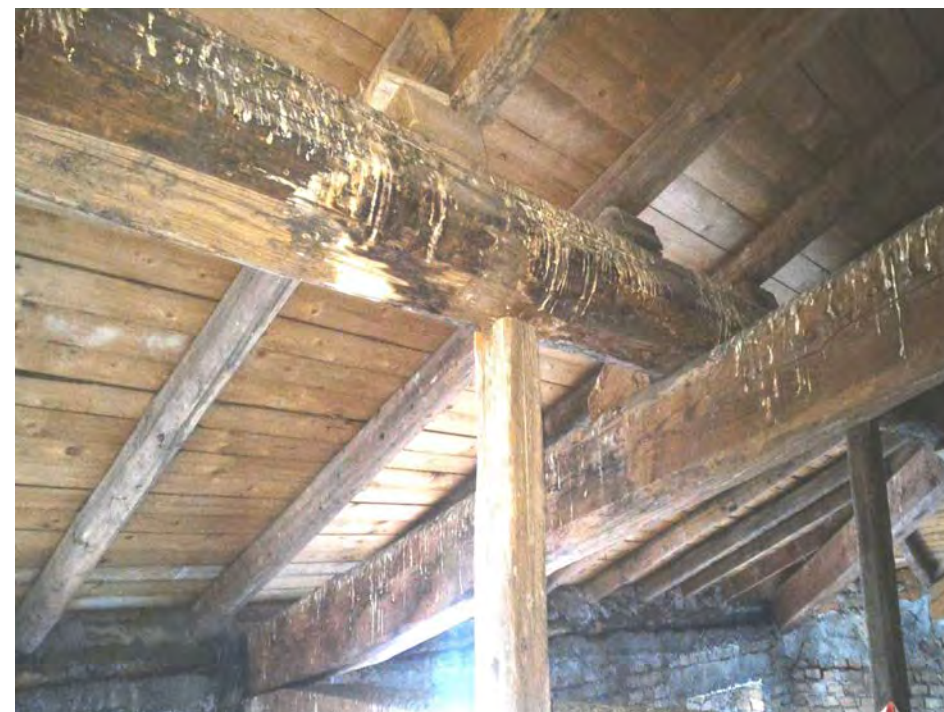
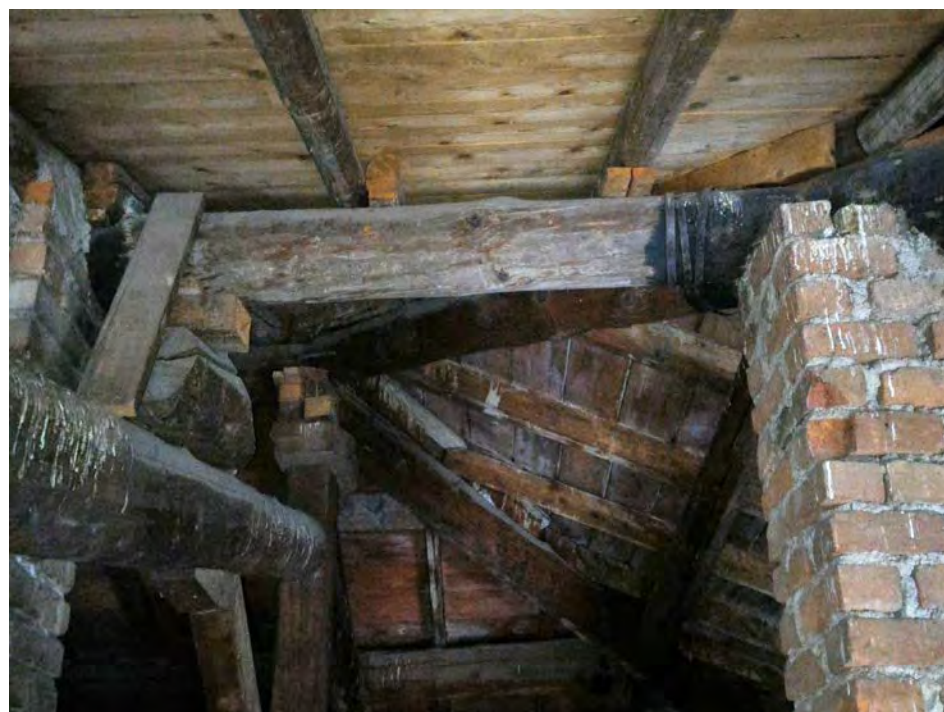
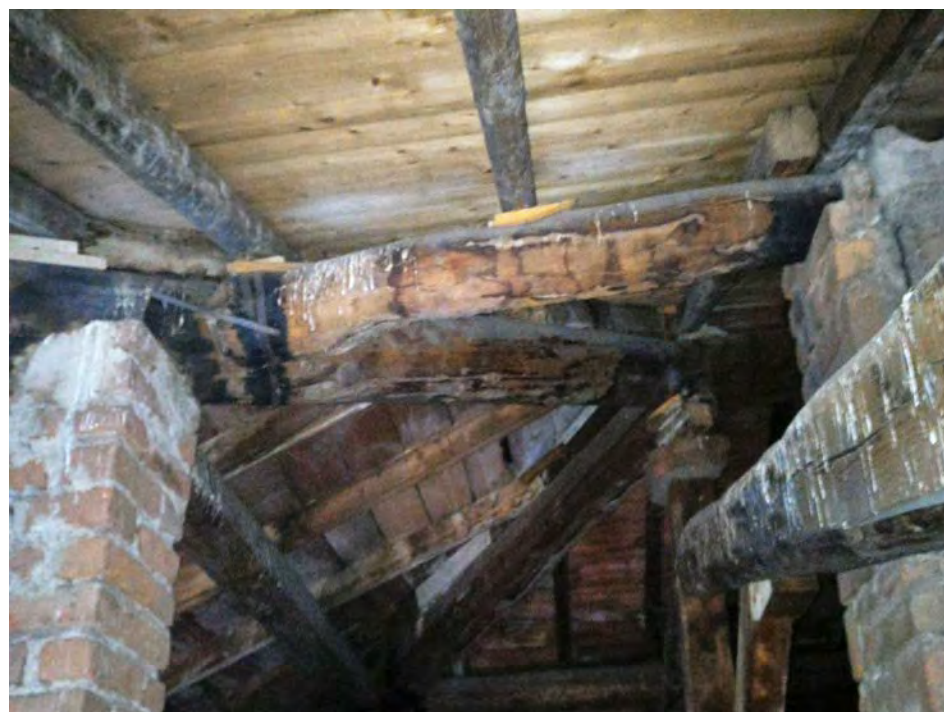
**TRAVI 24 25 26 27**

La trave non presenta particolari segni di degrado dovuto a percolazione o attacco di agenti parassiti.  
Gli elementi puntellati verranno sostituiti poichè sottodimensionati all'origine, gli altri elementi verranno puliti e sabbati e stuccati ove necessario.
