<div>CUP: PROV0000001227</div> <div>CIG : _____</div>		 																																							
<div>COMUNE DI CASTREZZATO</div> <div>Provincia di Brescia</div>																																									
<div>SCUOLA PRIMARIA DI PRIMO LIVELLO DENOMINATA "AI CADUTI" - ADEGUAMENTO SISMICO</div> <div>VIA MARCONI</div>																																									
<div>PROGETTO DEFINITIVO-ESECUTIVO</div>

Beretta	Giovannone	Giovannone	Revisione generale	28.07.2017	28.07.2017	01	Beretta	Giovannone	Giovannone	Prima emissione	14.12.2016	14.12.2016	00	Redatto	Visto	Approvato	Ragione dell'emissione	Architettonici (agg./data/altro)	Data	Revisione
Beretta	Giovannone	Giovannone	Revisione generale	28.07.2017	28.07.2017	01																																			
Beretta	Giovannone	Giovannone	Prima emissione	14.12.2016	14.12.2016	00																																			
Redatto	Visto	Approvato	Ragione dell'emissione	Architettonici (agg./data/altro)	Data	Revisione																																			
ELABORATO: RILIEVO DEGRADO COPERTURA					VISTO R.U.P.:																																				
COMMITTENTE: COMUNE DI CASTREZZATO - PIAZZA RISORGIMENTO, 1																																									
PROGETTO ARCHITETTONICO: a

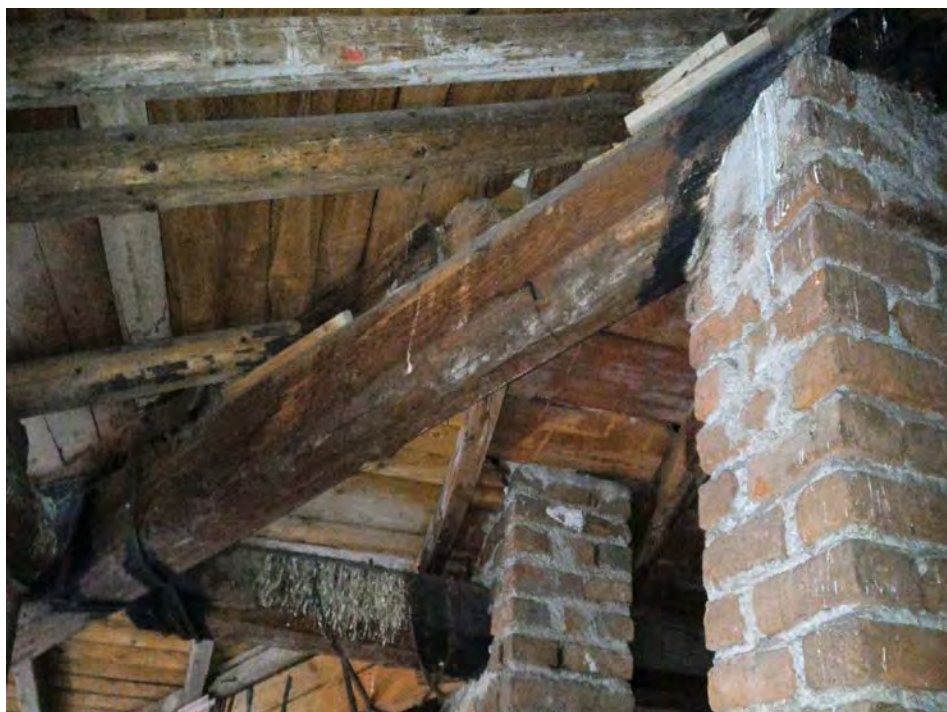
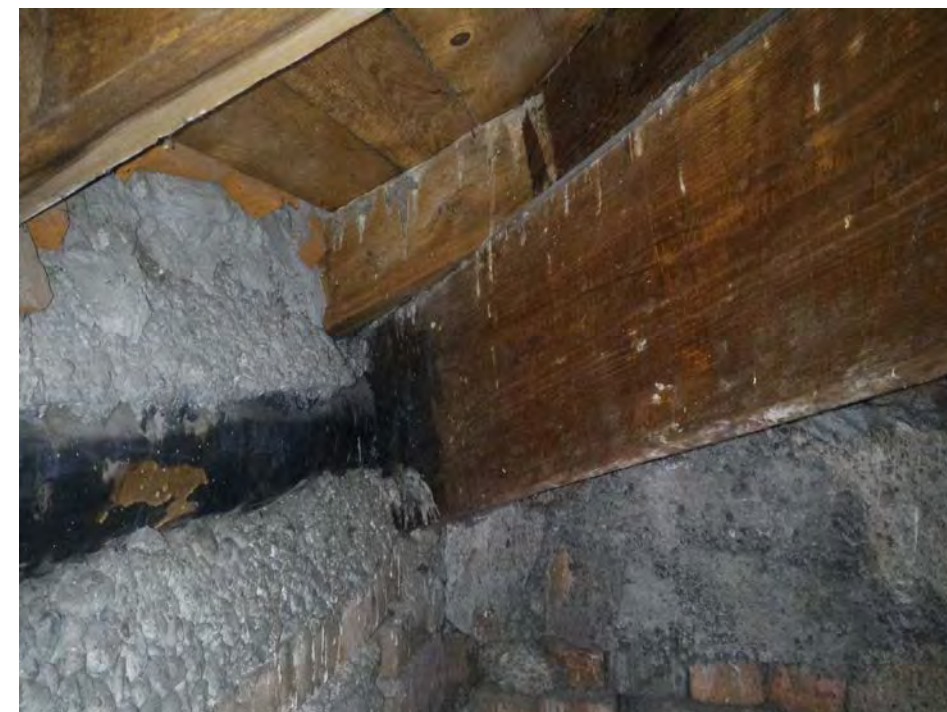
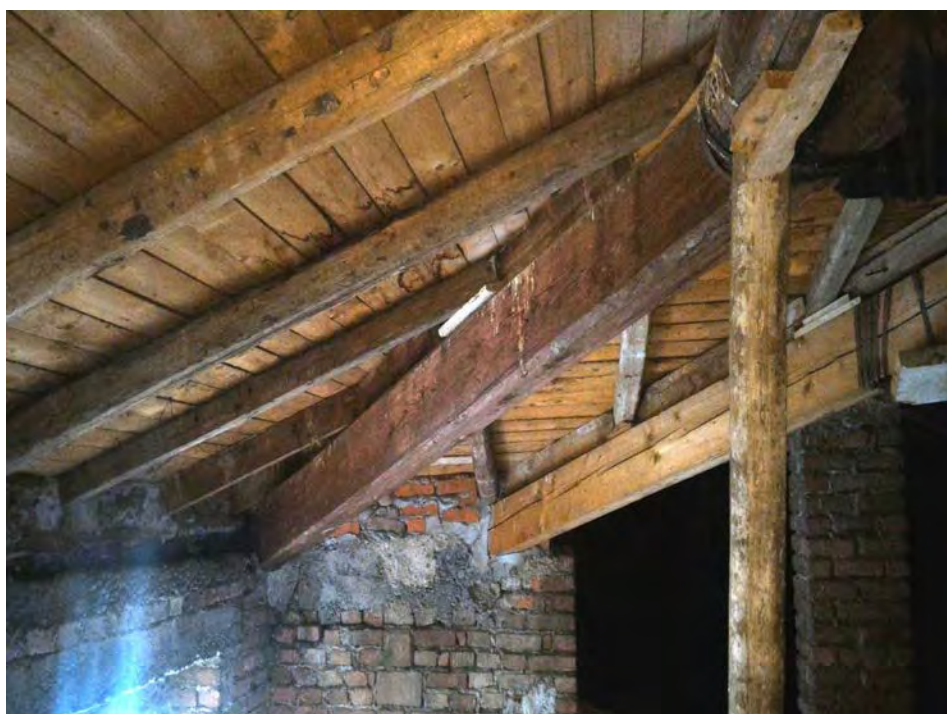
## TRAVERE 28

La trave non presenta particolari segni di degrado dovuto a percolazione o attacco di agenti parassiti.  
L'elemento verrà sottoposto a pulizia e sabbiatura ed eventuali stuccature dove necessario.

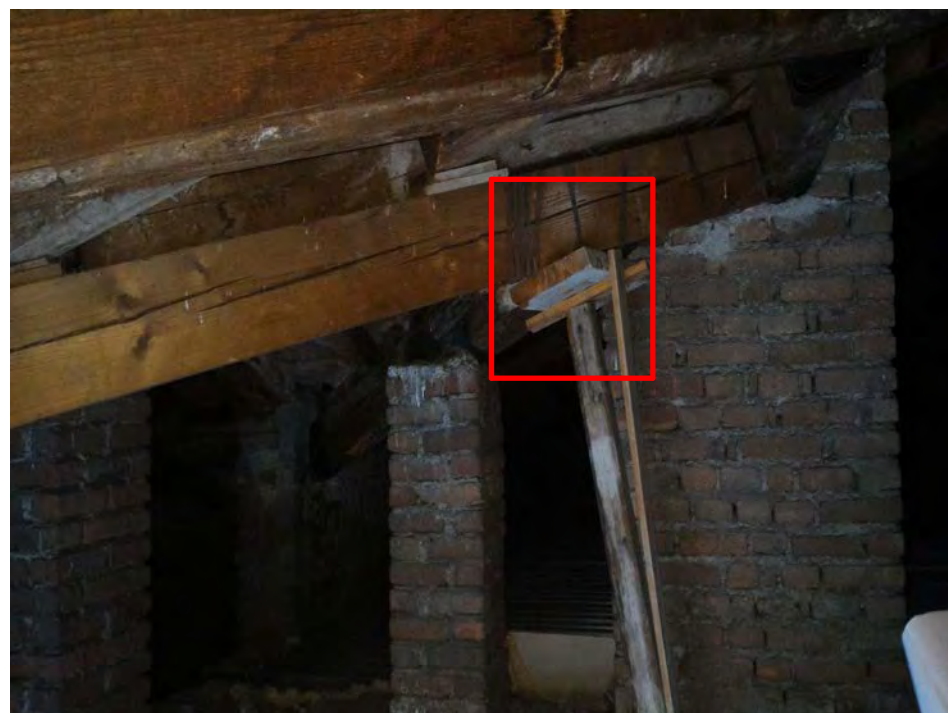
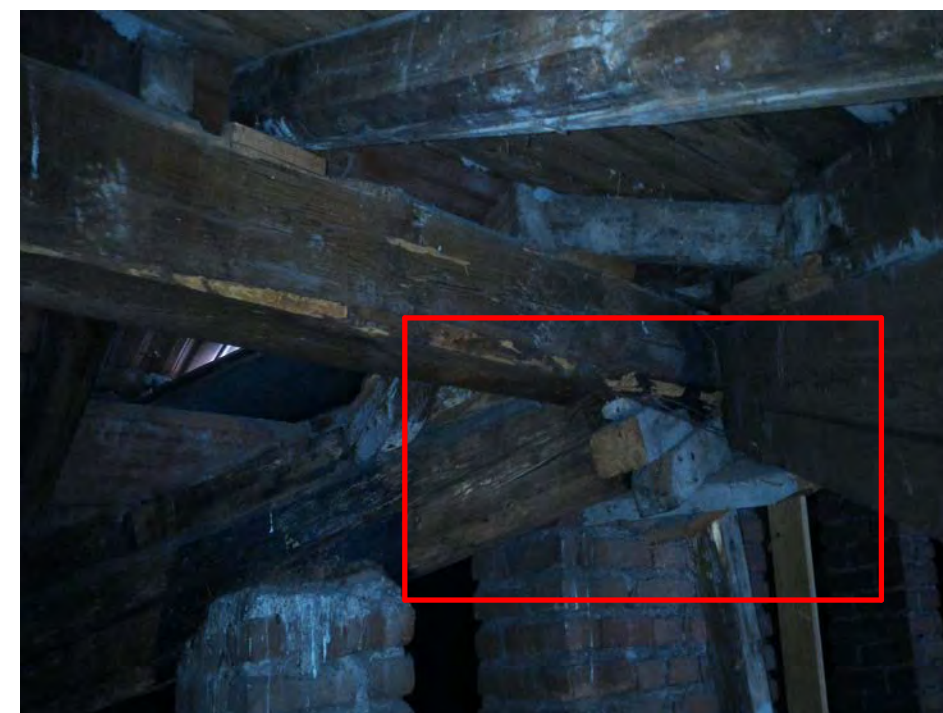
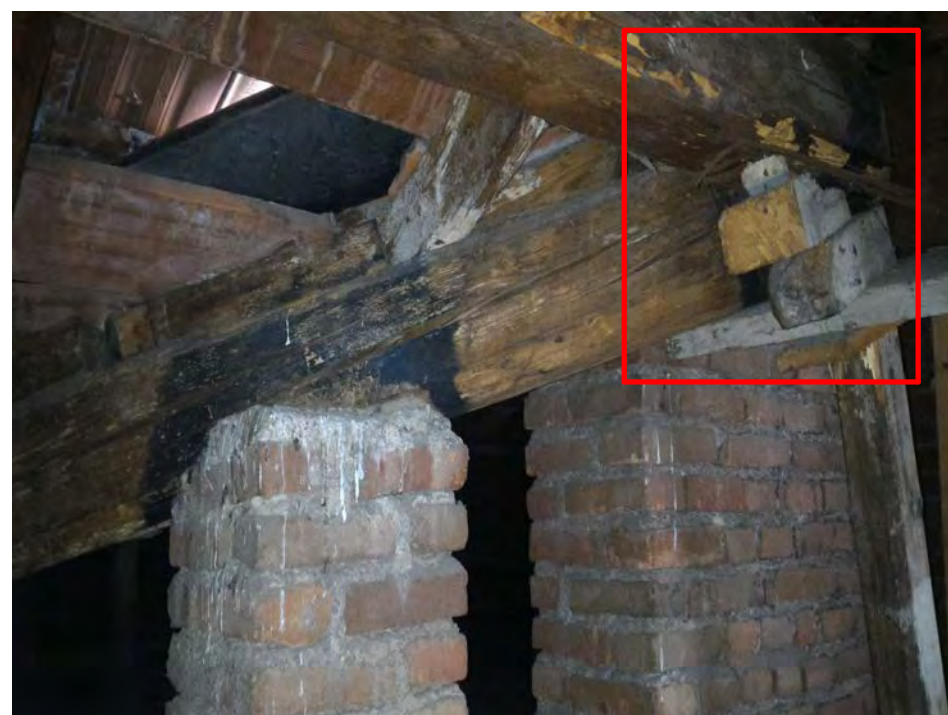
TRAVI 29 30 31

Le tre travi non presentano evidenti segni di degrado dovuto a marcescenza ma sono state puntellate per carenza di sezione ed inoltre il nodo a cui arrivano è fortemente disorganizzato e realizzato con elementi disordinati in legno.

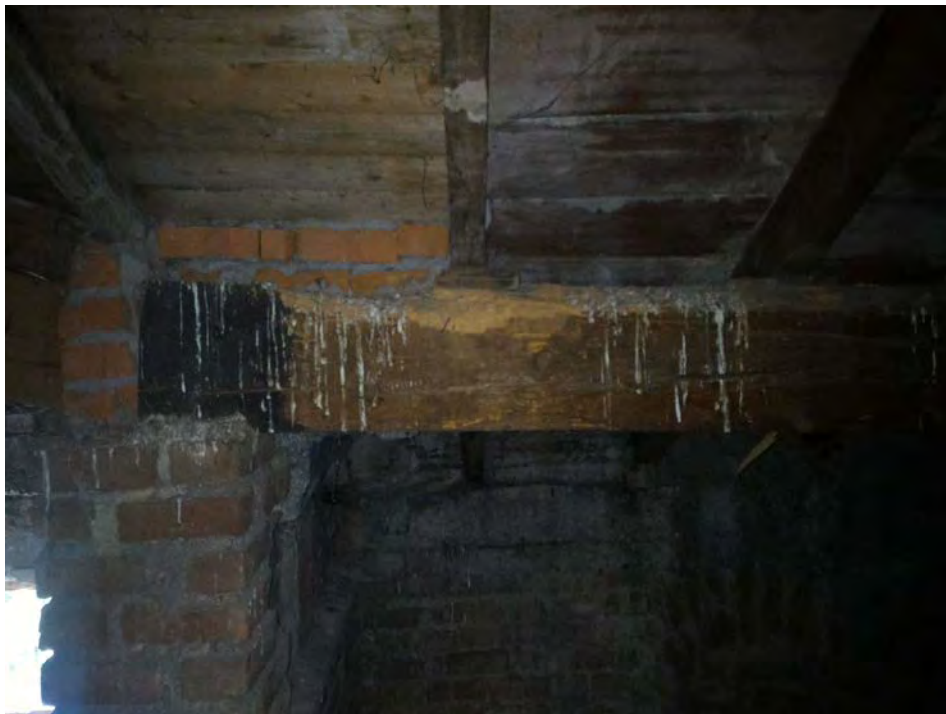
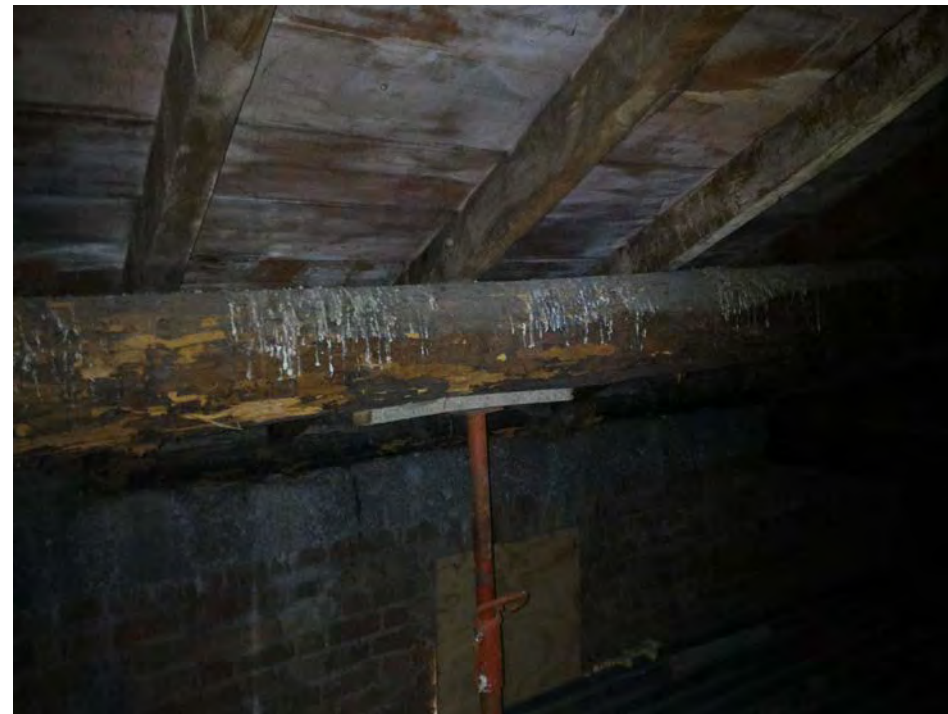
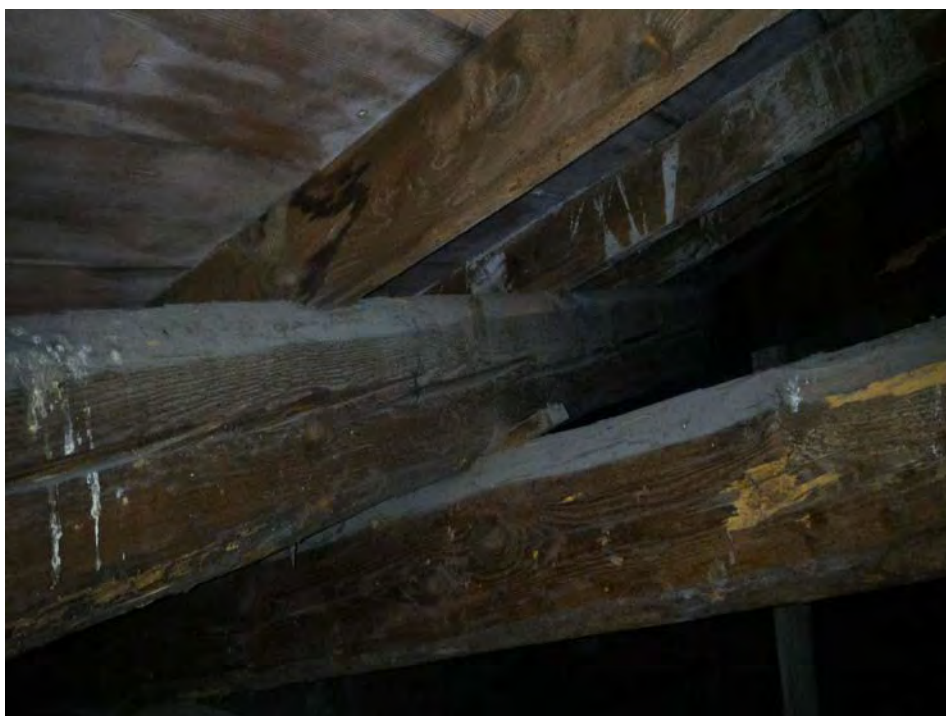
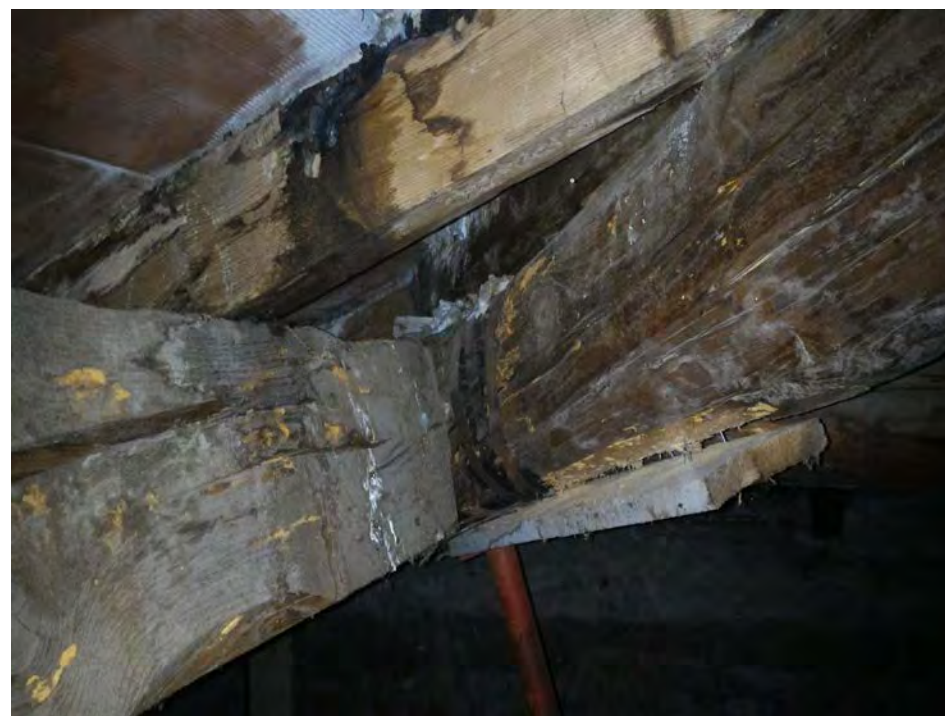
## TRAVI 32 38

Le tre travi non presentano evidenti segni di degrado dovuto a marcescenza ma sono state puntellate per carenza di sezione. Il progetto prevede la sostituzione della trave con una di sezione adeguata.

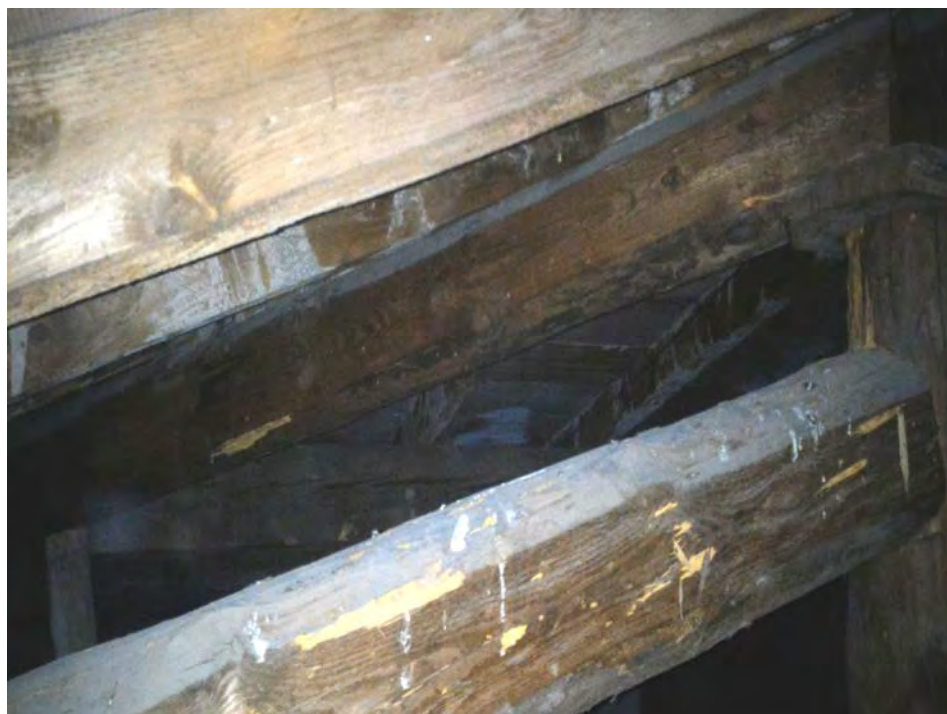
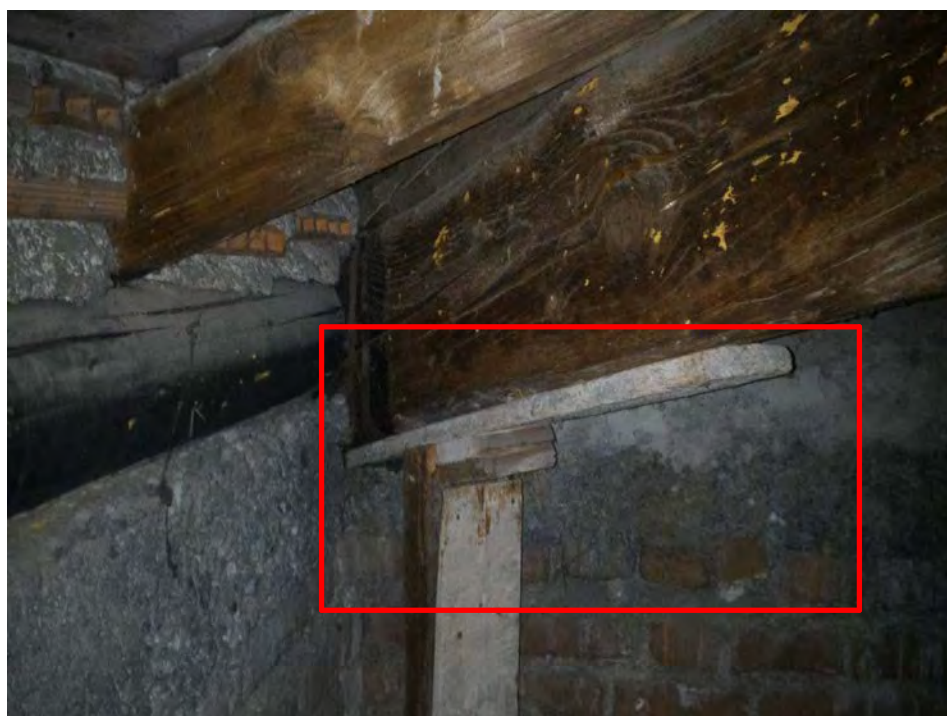
## TRAVE 33

Le tre travi non presentano evidenti segni di degrado dovuto a marcescenza o attacco di agenti. Le travi verranno pulite e sabbiate e stuccate ove necessario.
