# MANUTENZIONE, ADEGUAMENTO, RIQUALIFICAZIONE, RISANAMENTO MESSA A NORMA, RIFUNZIONALIZZAZIONE DEL CENTRO TENNIS IN VIA II GIUGNO A GARDONE VAL TROMPIA

Comune di Gardone Val Trompia (BS)

**OGGETTO: RELAZIONE SULLO STATO DI FATTO OPERE STRUTTURALI SITE PRESSO  
CENTRO TENNIS DI GARDONE VALTROMPIA (BS) IN VIA 2 GIUGNO**

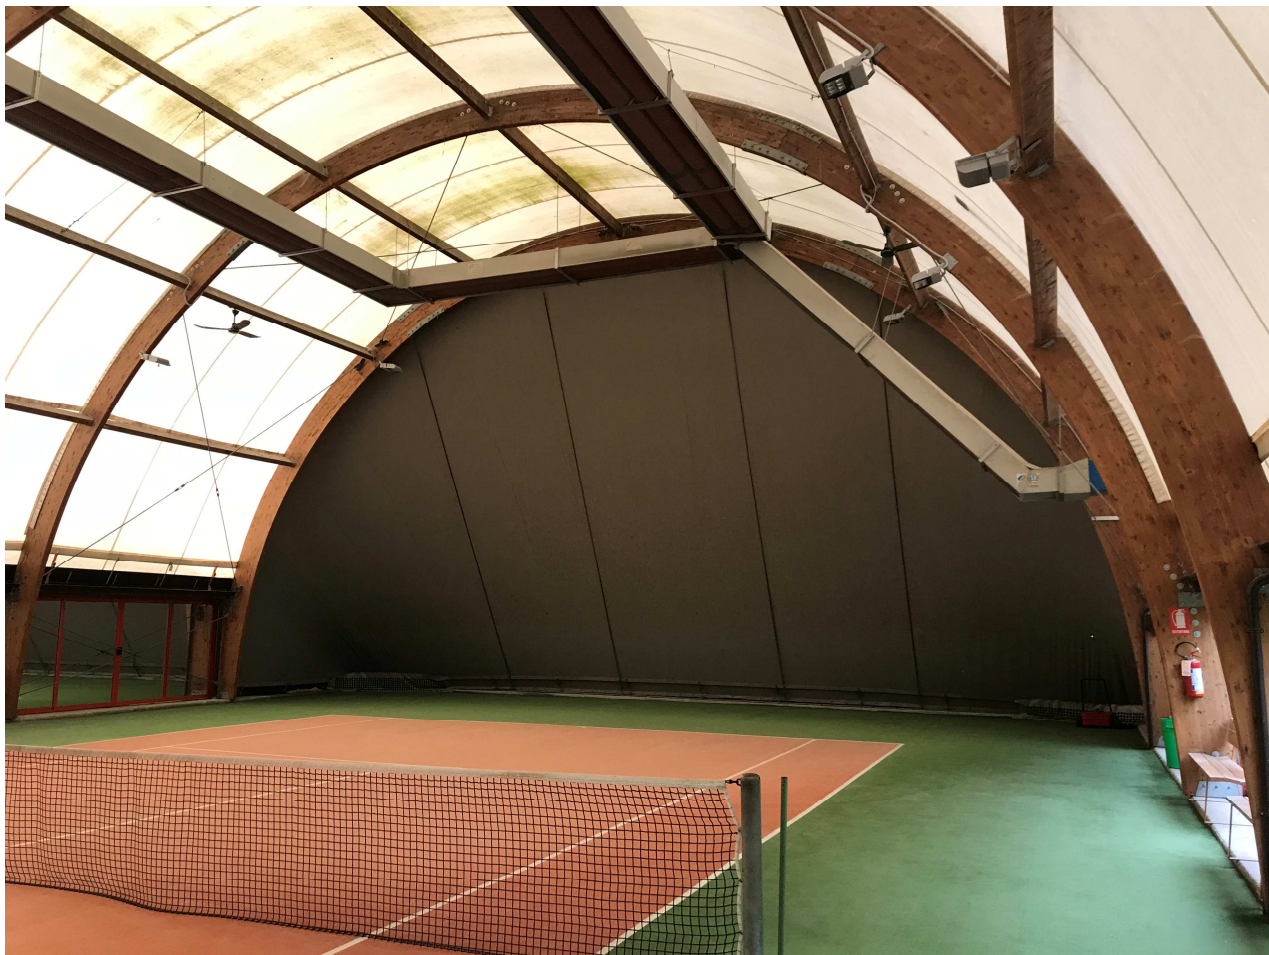
Le strutture di copertura sono parse in ottimo stato di conservazione; il legno lamellare sia degli archi che degli arcarecci (orditura secondaria) appare integro e non sono stati osservati particolari fenomeni di marcescenza, salvo un paio di punti di cui in seguito.

Non sono state riscontrate cavillature o fessurazioni sugli archi principali.

La struttura appare nel suo insieme stabile, con assenza di deformazioni o inflessioni rispetto alla verticalità.

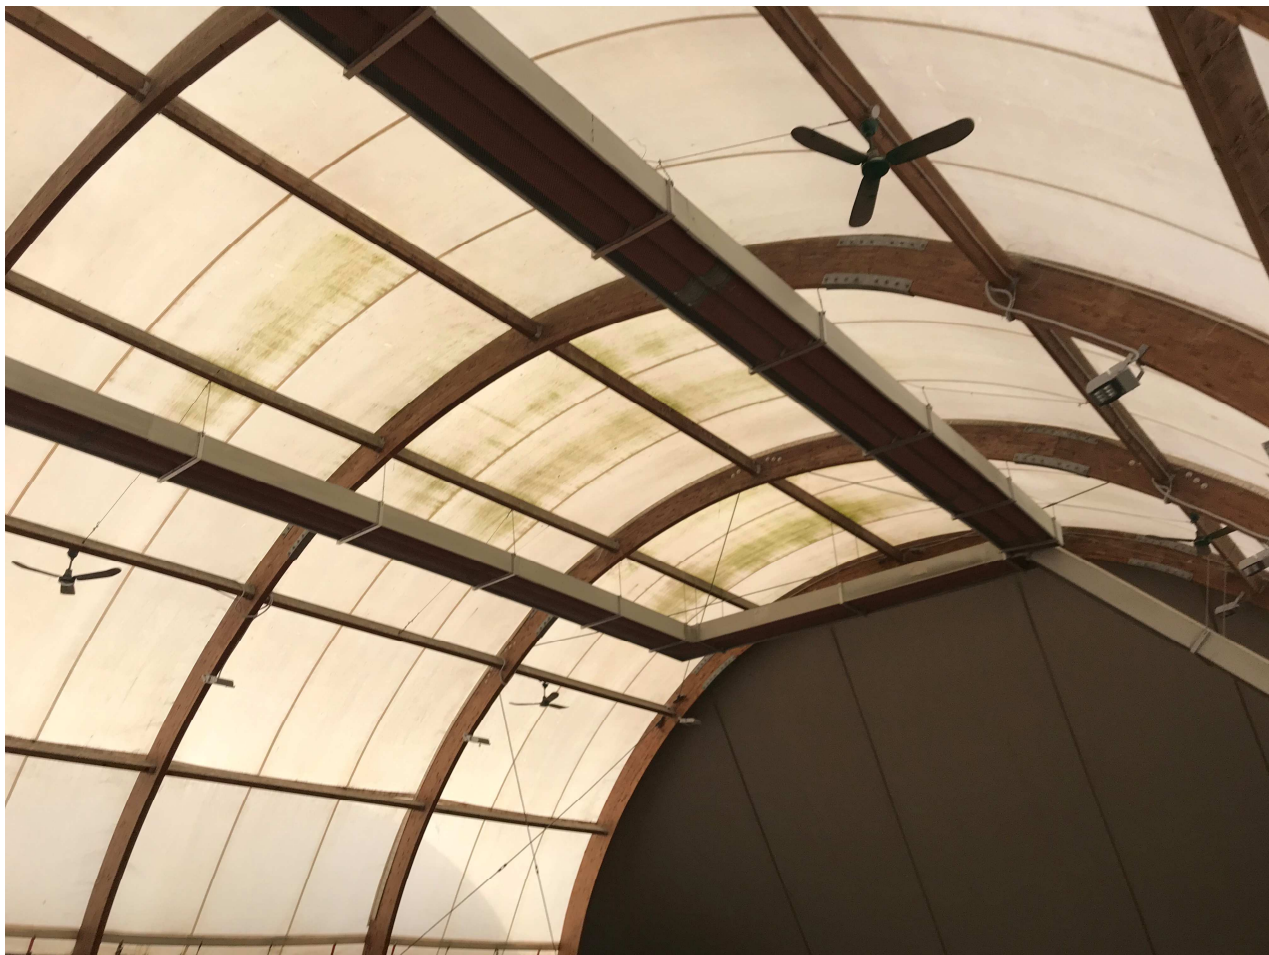
Le parti in acciaio, piastre di collegamento e controventi a Croce di Sant'Andrea, appaiono esse stesse ben conservate nel loro rivestimento in bagno di zinco a caldo, con assai limitati fenomeni di aggressione da ruggine.

I tiranti appaiono ancora degnamente tesi e non eccessivamente laschi; si prescrive ad ogni modo la regolazione e tensionatura degli stessi in concomitanza con le fasi di sostituzione dei teli di copertura.

Allo stesso modo si prescrive la verifica del serraggio delle bullonature sempre nelle medesime fasi.

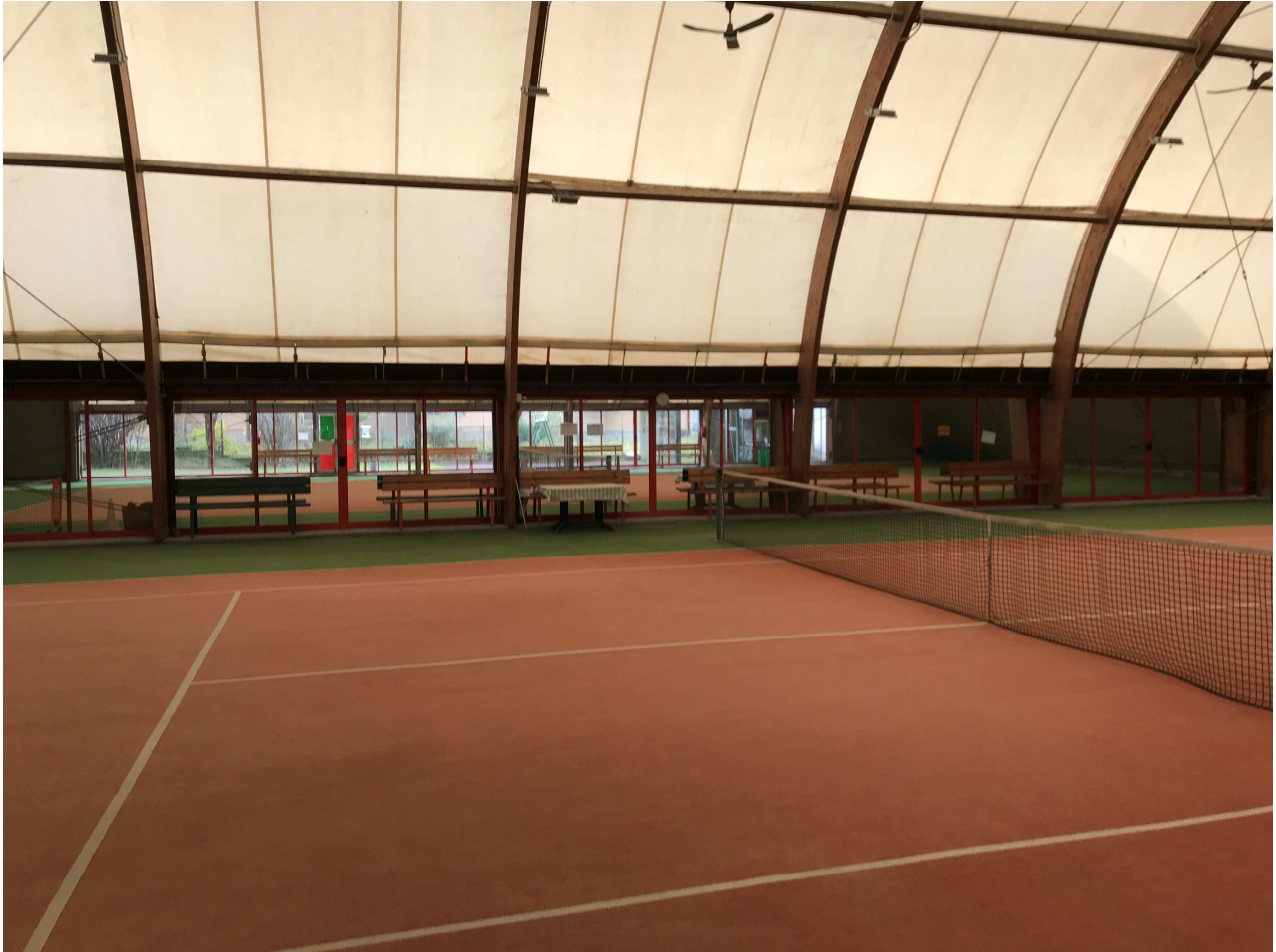
Come anticipato sono stati osservati solo due punti ai piedi dell'ultimo arco di testata sulla sinistra nella copertura dal lato opposto alla strada principale, in cui si ravvisano fenomeni di marcescenza alla base dell'arco a causa di infiltrazioni d'acqua dal telo di copertura e dovuti ad una scarsa aerazione del nodo a terra.

Ci si riserva di verificare più approfonditamente tali nodi in fase di rimozione del telo esistente di copertura ed eventualmente di optare per l'inserimento di una piastra di base in acciaio rialzata con conseguente asportazione della porzione di legname ammalorata.
