MANUTENZIONE, ADEGUAMENTO, RIQUALIFICAZIONE, RISANAMENTO MESSA A NORMA, RIFUNZIONALIZZAZIONE DEL CENTRO TENNIS IN VIA II GIUGNO A GARDONE VAL TROMPIA

ANALISI DEL CONTESTO

Comune di Gardone Val Trompia (BS)

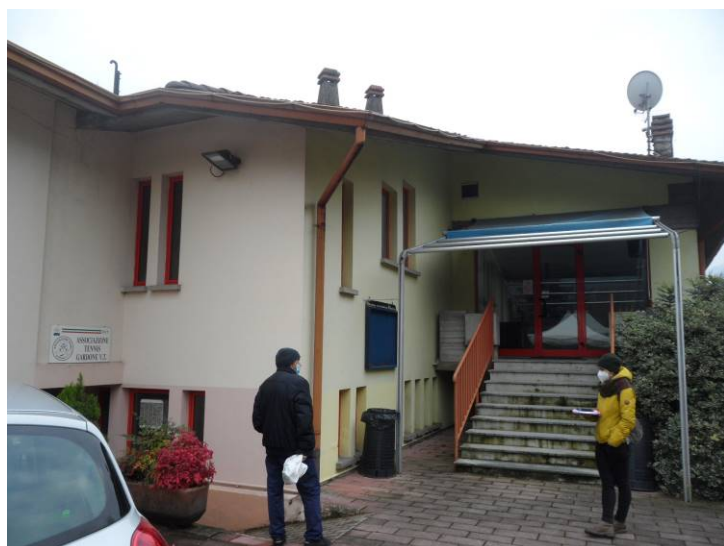
L'ingresso dell'edificio servizi

L'edificio si presenta in buono stato di conservazione pur presentando la necessità di alcune opere di ripristino localizzate relative alle tinteggiature, a parte degli intonaci interni e al giunto tra le due strutture realizzate in tempi successivi. Si segnala anche che la tribuna adiacente al fabbricato presenta delle infiltrazioni d'acqua che percolano nei locali seminterrati con particolare riferimento ai ripostigli e al locale società sportiva.

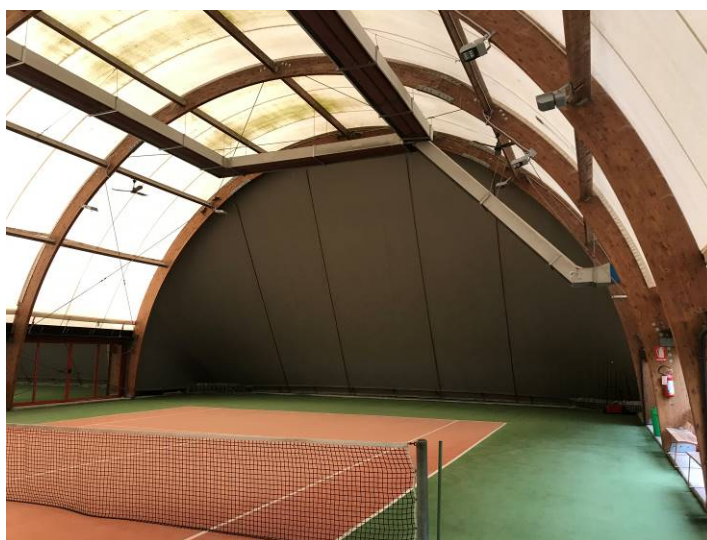
I campi coperti

I manti appaiono in stato di usura tale da renderne necessaria la sostituzione su entrambi i campi così come i teli di copertura che devono necessariamente essere sostituiti.

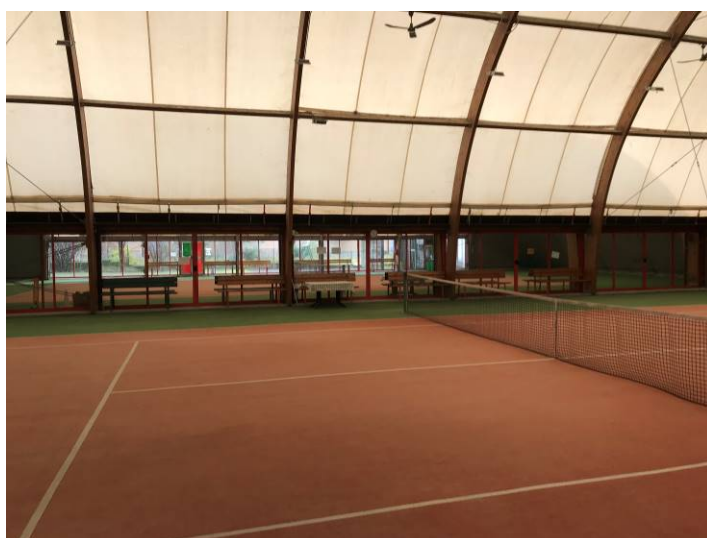
I campi coperti

La struttura in legno è in buone condizioni e per una sua descrizione più dettagliata si fa riferimento alla relazione strutturale.

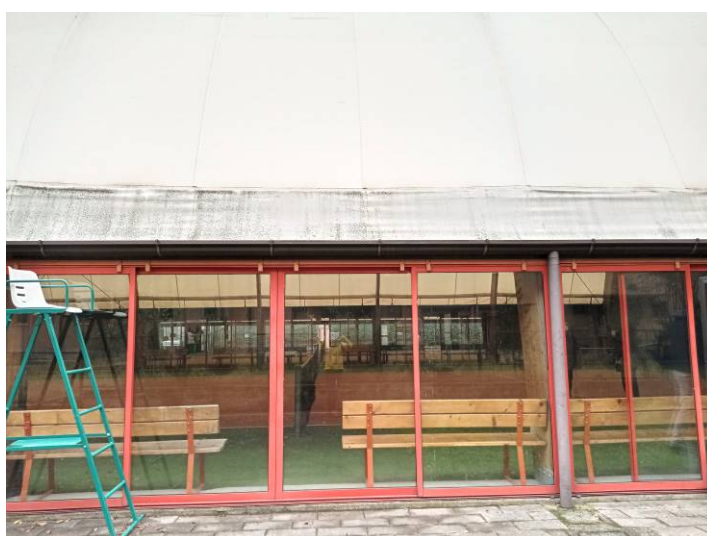
I serramenti esterni

Sia i serramenti esterni che di suddivisione interna devono essere sostituiti così come le lattonerie.

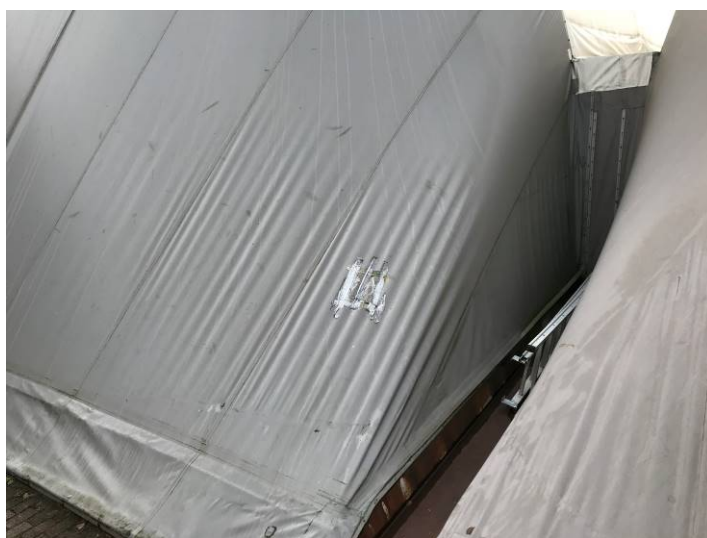
I teli

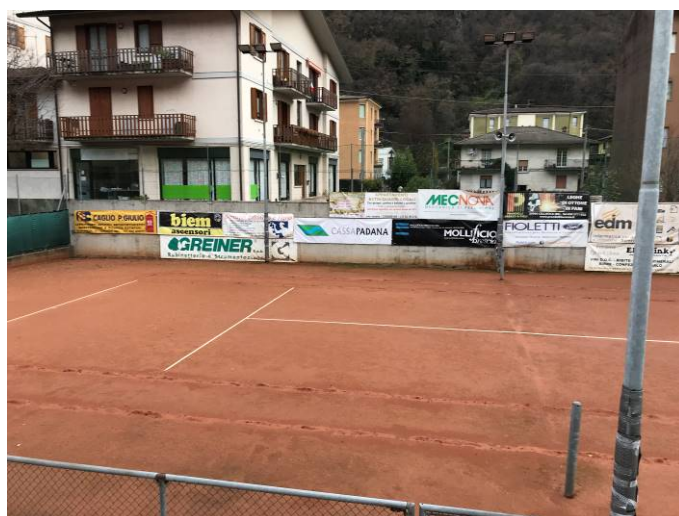
I campi esterni

I manti necessitano di una riqualificazione e le recinzioni perimetrali sono anch'esse da sostituire.

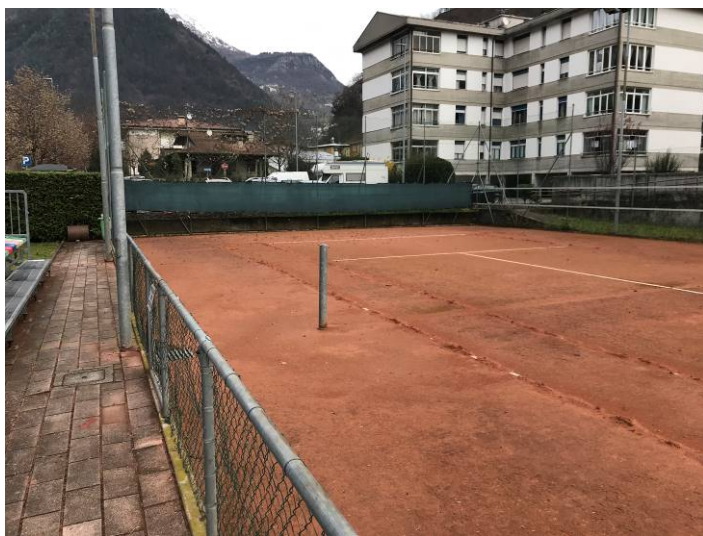
I campi esterni

Il campo posto più a nord non è accessibile all'utenza disabile per la presenza di due gradini posti sul cancello di ingresso.

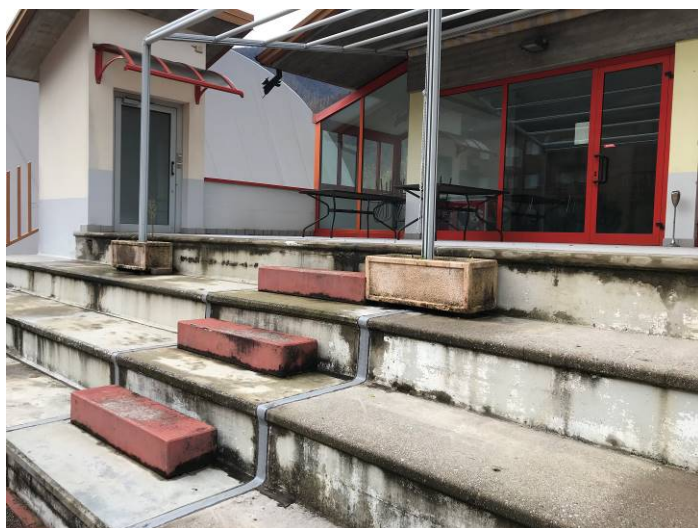
La tribuna prefabbricata in cemento armato

La tribuna prefabbricata in cemento armato addossata all'edificio servizi risulta in discreto stato di conservazione ma presenta delle discontinuità tra gli elementi che comportano delle infiltrazioni nei locali posti al di sotto.

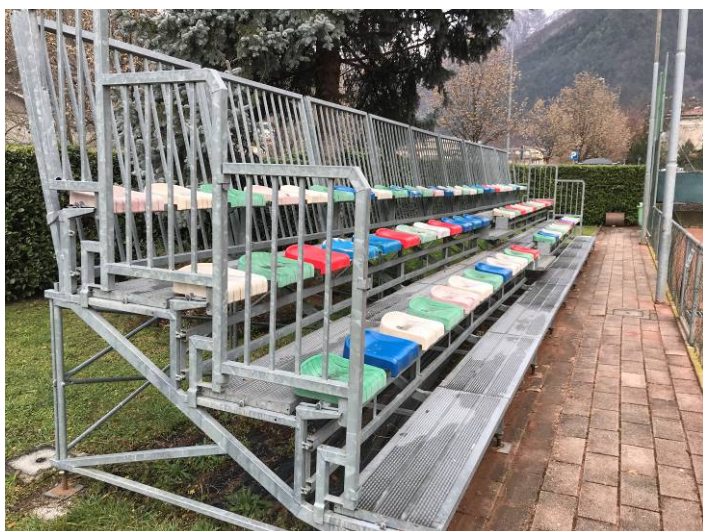
La tribuna prefabbricata metallica

La tribuna prefabbricata metallica risulta anch'essa in discreto stato di conservazione e risulta appoggiata direttamente sulla pavimentazione in masselli o su piastre in calcestruzzo appoggiate al terreno.
