I.P.S.S.A.R. "MANTEGNA" – Via Ghislandi, 1
IN COMUNE DI BRESCIA

INTERVENTI ANTISISMICI E DI MANUTENZIONE STRAORDINARIA

Relazione tecnica generale

PROGETTO ESECUTIVO

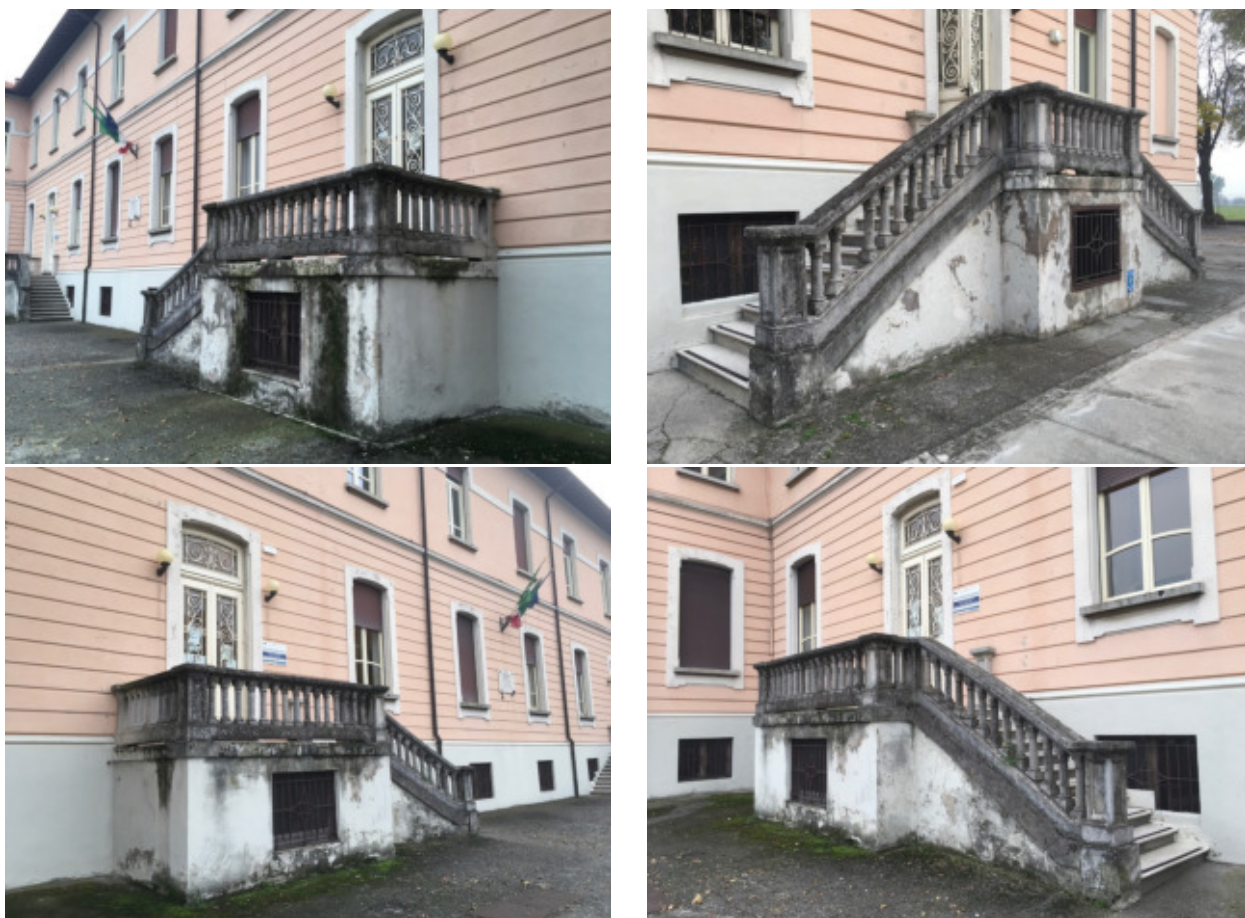
L'immobile presenta alcuni problemi di infiltrazione di acqua e di degrado diffuso dei materiali, in particolare riguardanti le scale esterne di accesso al piano rialzato.

Figura 7 – Ammaloramento delle scale esterne

Le problematiche sono principalmente imputabili agli agenti atmosferici che nel tempo hanno portato a un degrado diffuso sia delle balaustrate che degli intonaci costituenti le strutture delle scale.

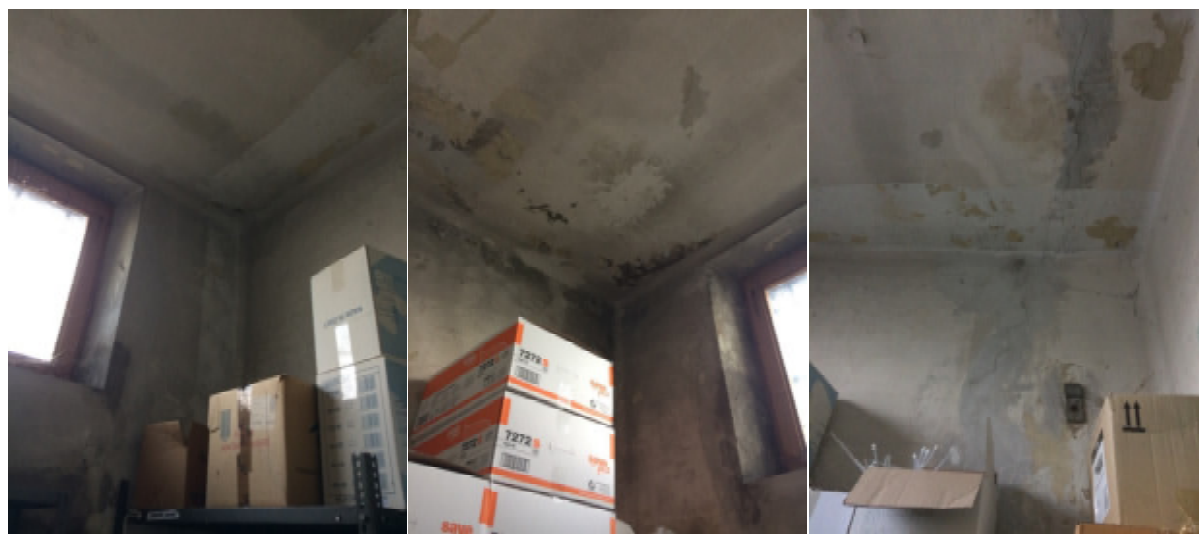
Gli stessi problemi sono stati riscontrati anche internamente alle scale, cui è possibile accedervi dal piano seminterrato. Di seguito si mostra un'immagine esemplificativa dei locali interni.

Figura 8 – Degrado nella zona interne delle scale

Le superfici risultano degradate, con problemi diffusi di muffe ed efflorescenze.

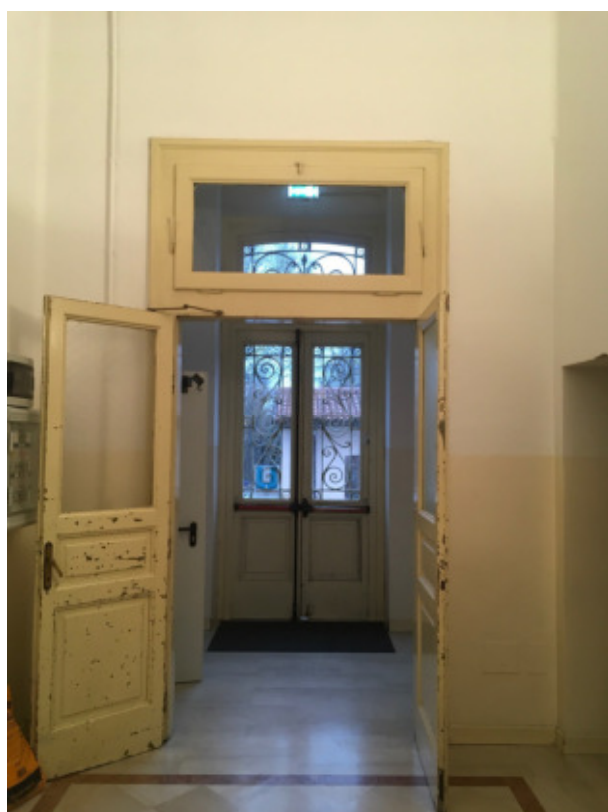
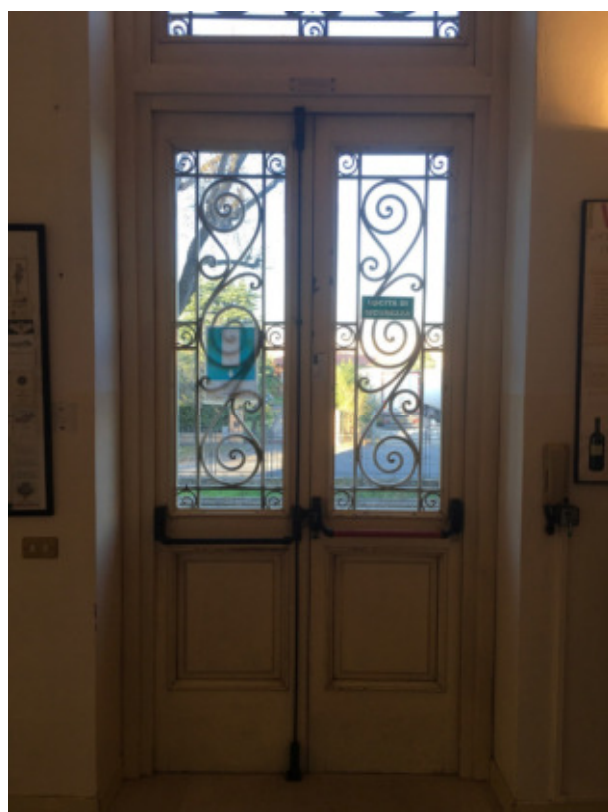
Riguardo i serramenti in legno originari della scuola, si nota come sia necessario intervenire con un restauro conservativo degli stessi (Figura 9).

Figura 9 – Stato di conservazione dei serramenti interni principali

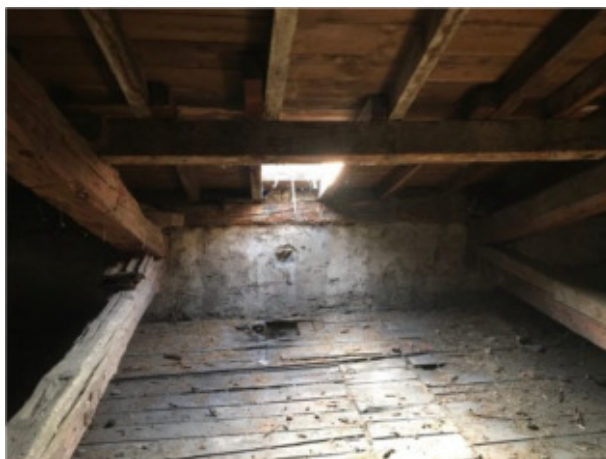
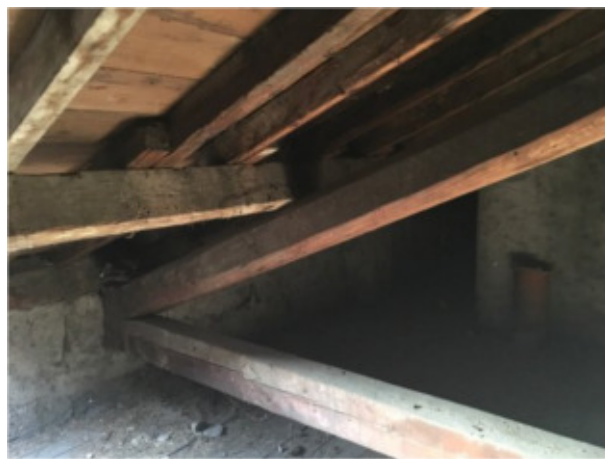
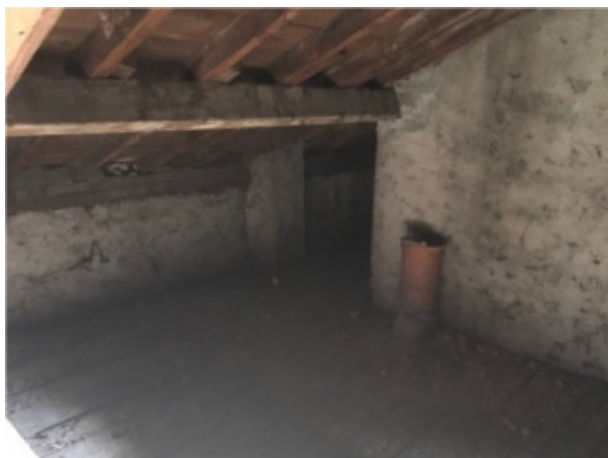
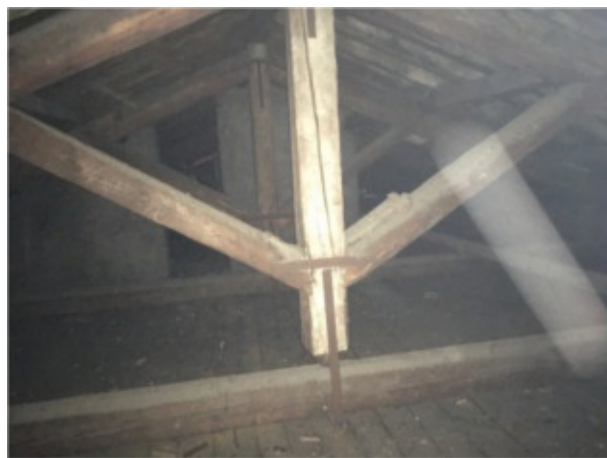
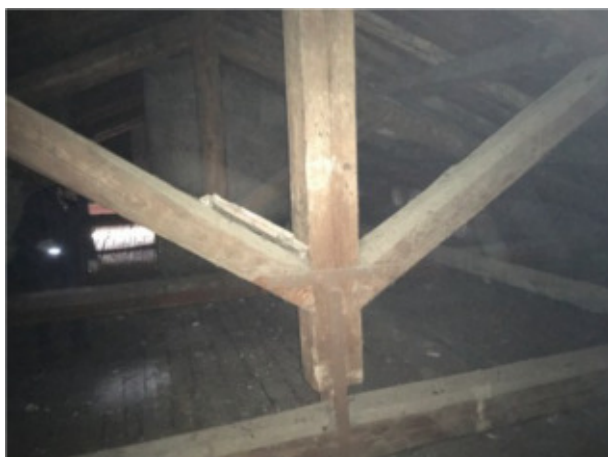
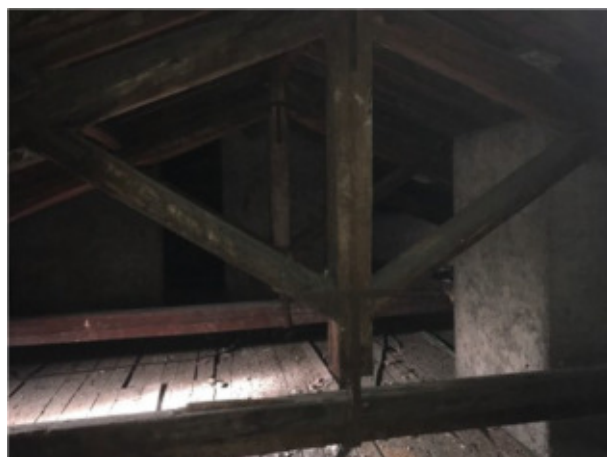
A livello strutturale, durante i sopralluoghi effettuati si è potuto constatare che l'edificio è in buono stato di conservazione e manutenzione, non si evidenziano, per quanto è stato possibile visionare, quadri fessurativi tali da presagire deficit strutturali e/o problemi statici. Il piano di sottotetto presenta una struttura in buono stato di conservazione, nonostante l'assito di calpestio presenti alcune zone di degrado.

Figura 11 – Stato di conservazione del piano di sottotetto

Relativamente i travetti di copertura, probabilmente a causa di una infiltrazione di acqua, sono presenti alcuni travetti ammalorati. Se ne prevede il raddoppio mediante affiancamento a quelli esistenti.

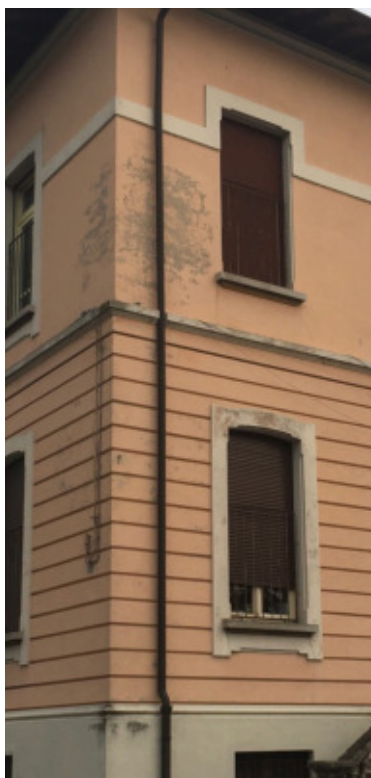
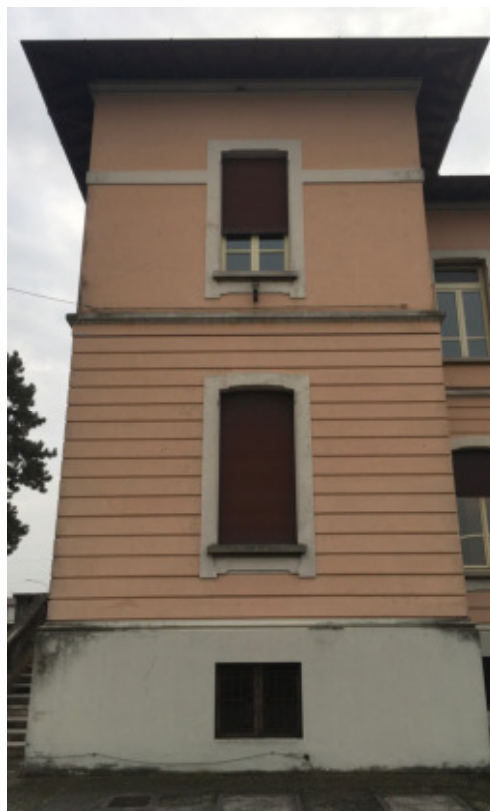
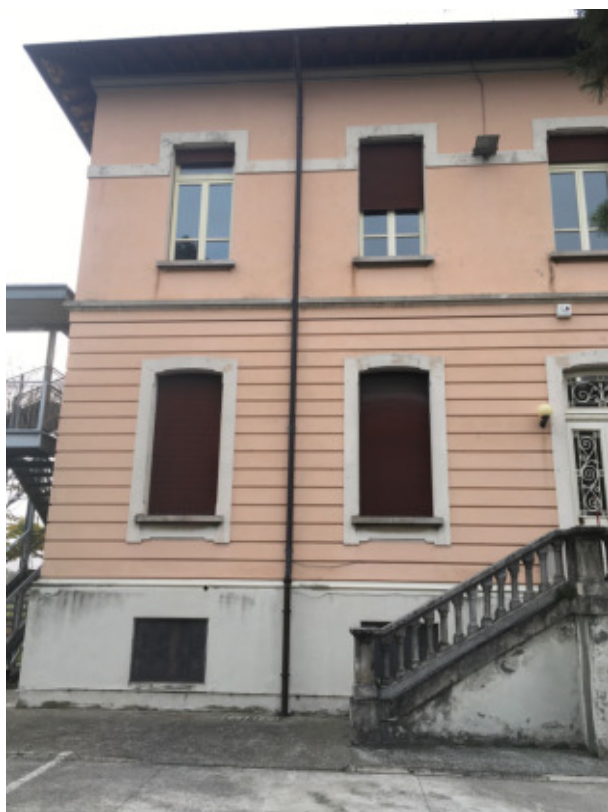
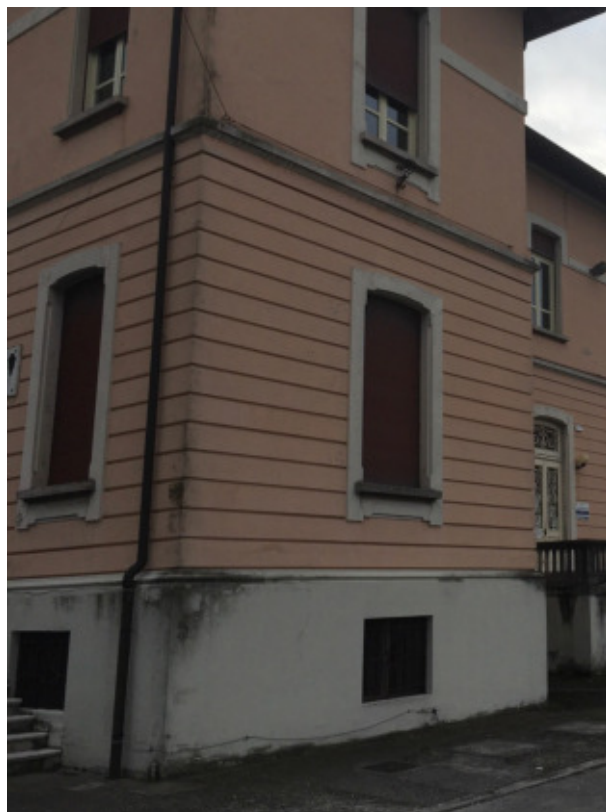
Figura 16 – Stato di conservazione delle facciate

L'intervento prevede essenzialmente la pulizia delle facciate, con sverniciatura delle superfici per rimuovere i tinteggi acrilici applicati nelle precedenti manutenzioni, rasatura di fondo, velatura delle superfici con tinteggiatura a pennello a base di silicati di potassio conformi alle norme VOB/C DIN 18363 2,4,1.

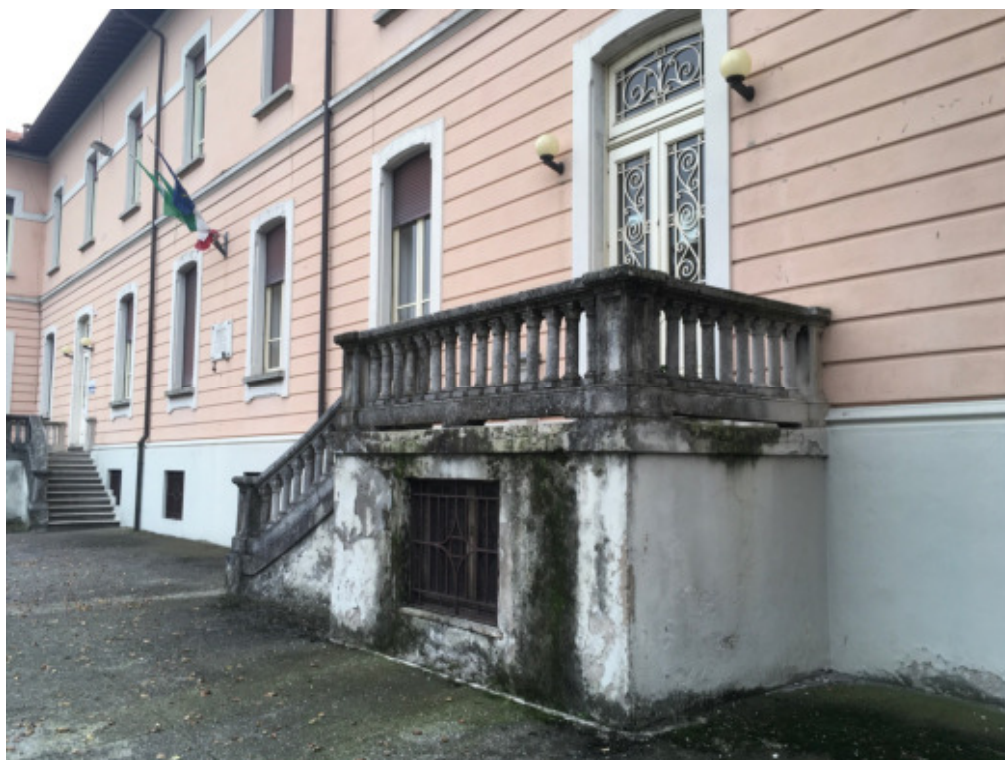
Le 4 scale esterne presentano problemi evidenti di infiltrazioni di acqua, cui corrisponde un avanzato degrado delle superfici, come è possibile notare nelle immagini seguenti. Il degrado è esteso oltre che alle parti esterne, anche alle parti interne. L'accesso al locale sottoscala è presente unicamente per le scale di tipologia 01, attraverso il piano seminterrato dell'edificio.

Figura 17 – Degrado della scala esterna 01

L'intervento prevede essenzialmente il ripristino delle impermeabilizzazioni e il restauro di tutte le superfici. Nelle sezioni seguenti si mostrano gli interventi proposti.

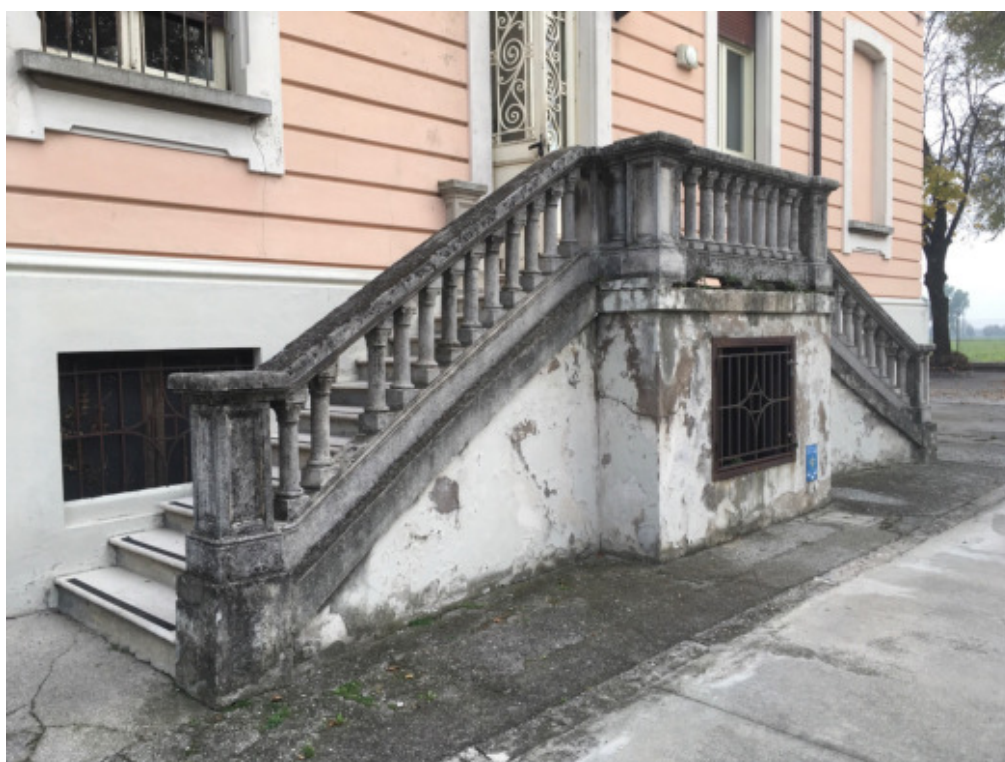
Figura 18 – Degrado della scala esterna 02

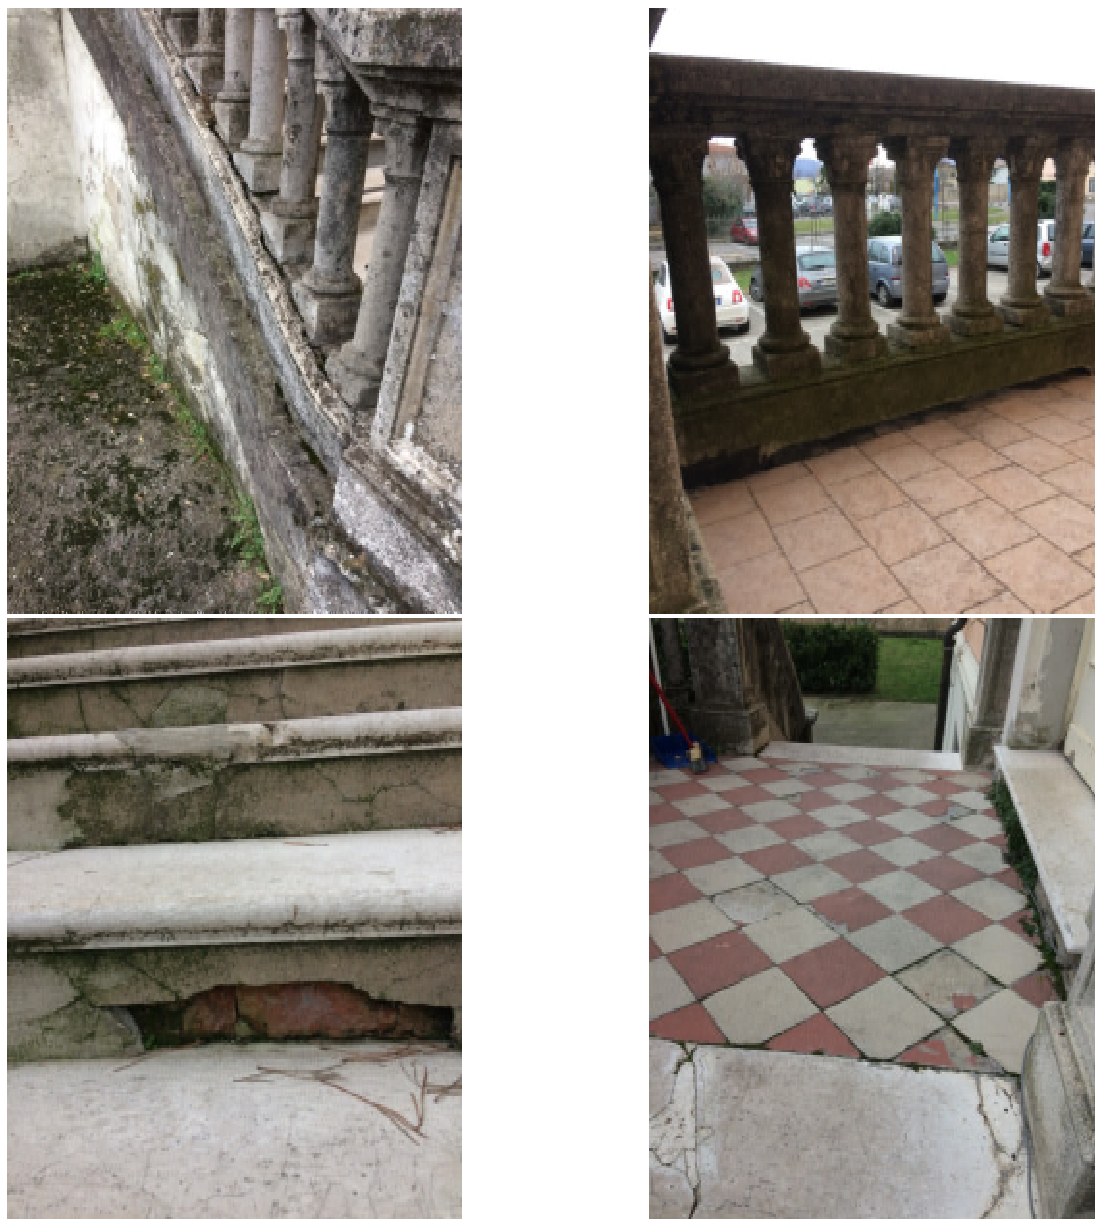
Si sottolinea come da un'analisi visiva sia chiaro come le scale siano state rimaneggiate nel tempo.

Figura 19 – Degrado generale delle scale esterne e visione della pavimentazione rimaneggiata (sopra a destra) e della pavimentazione originale (sotto a destra)

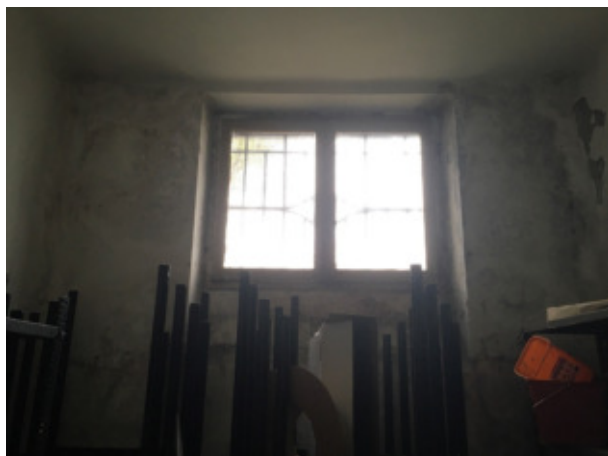
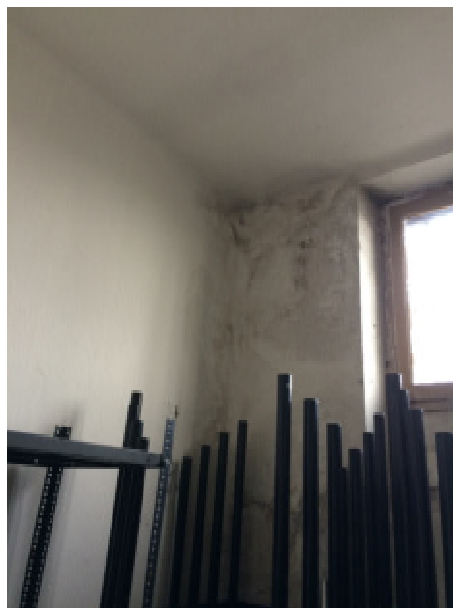
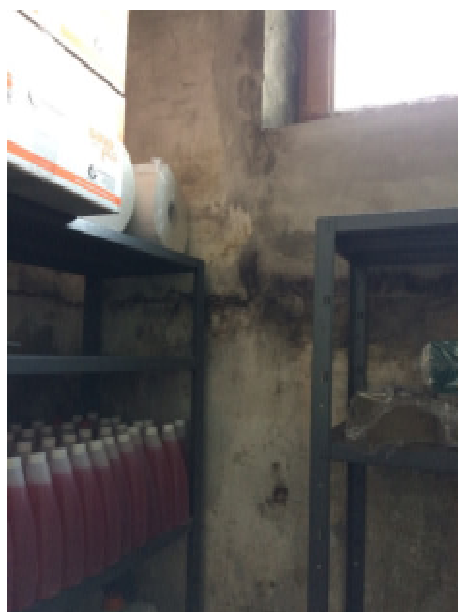
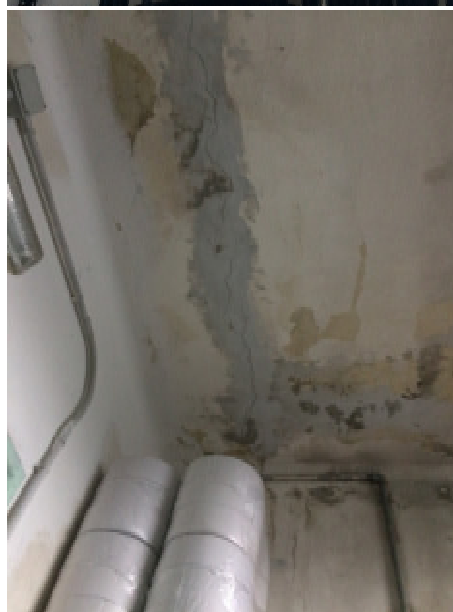
Figura 20 – Degrado interno alla scala esterna 02

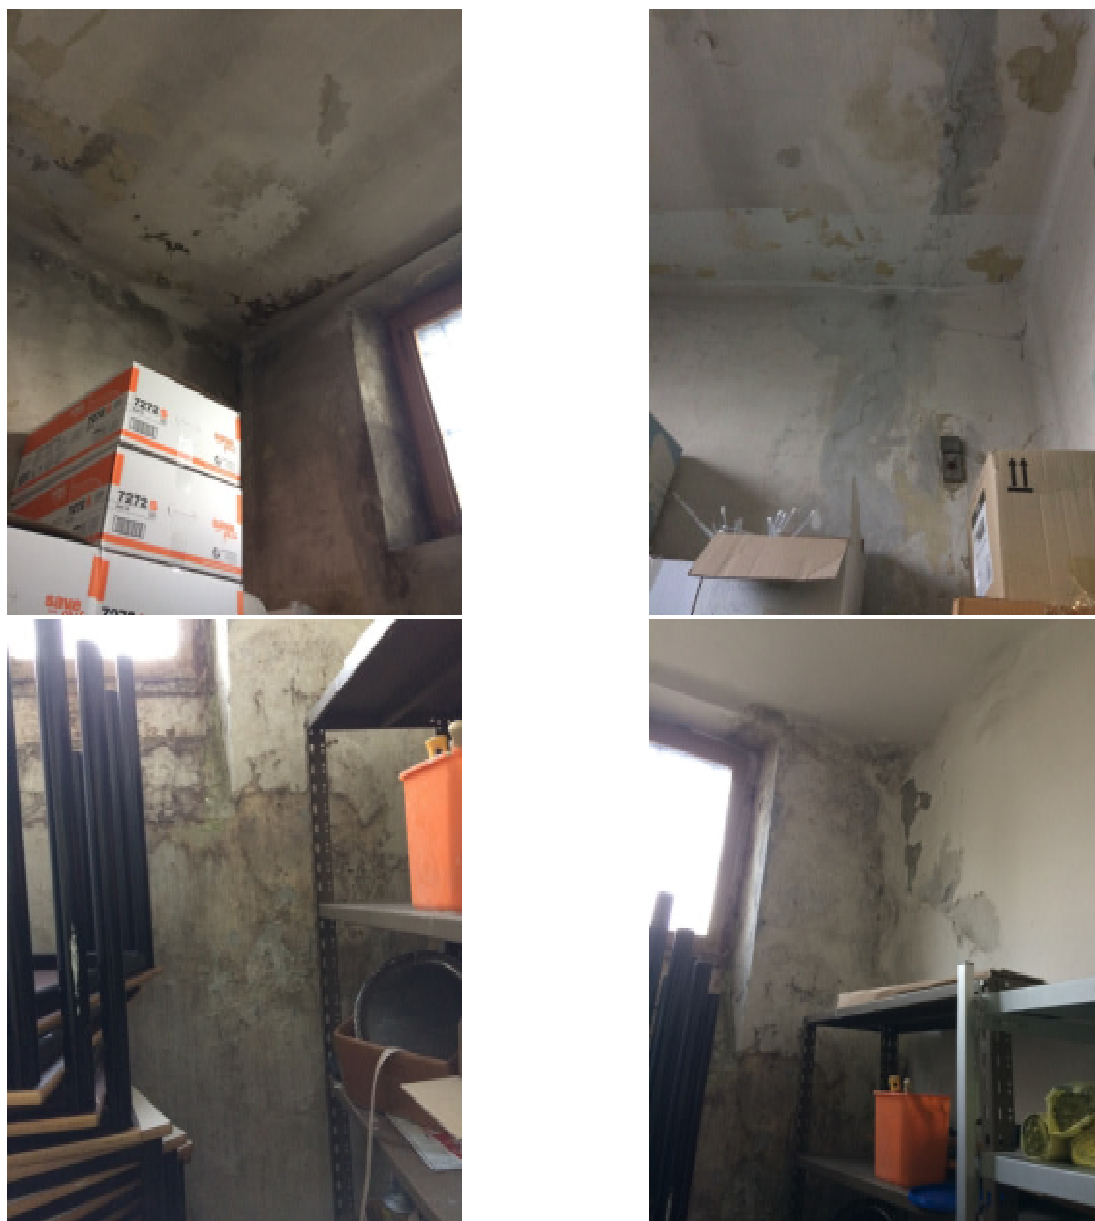
Figura 21 – Degrado interno alla scala esterna 02

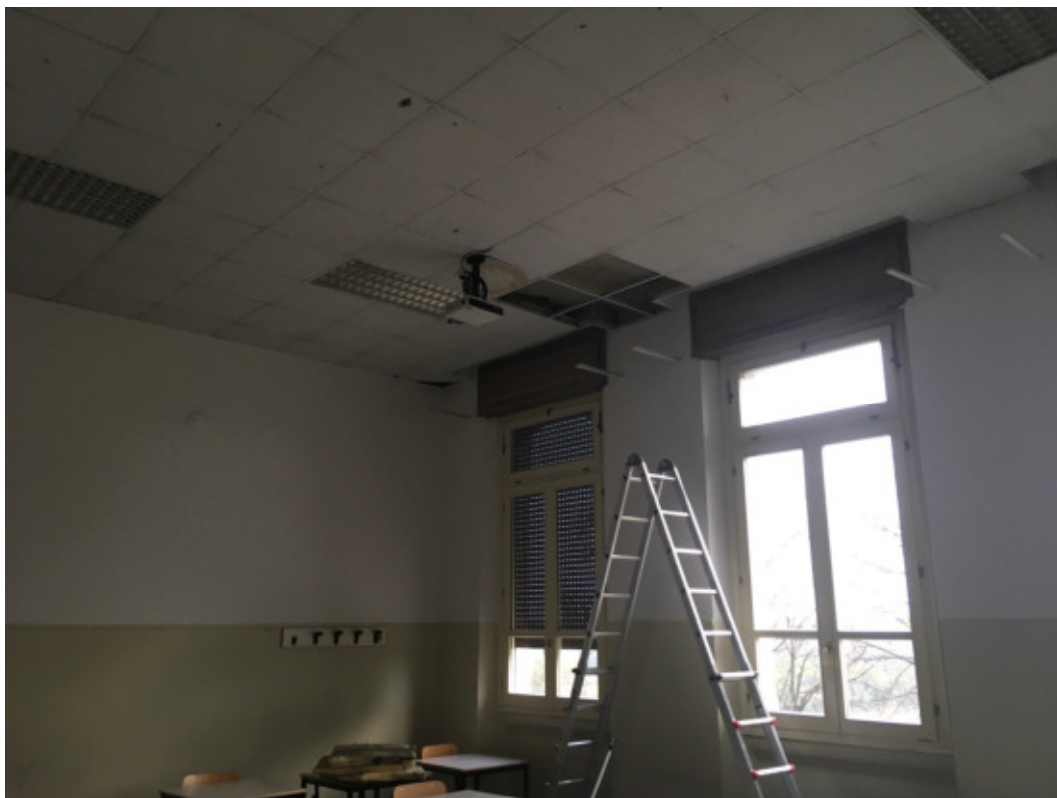
Dati i problemi di infiltrazione di acqua che interessano in alcuni punti il soffitto del piano primo, messi in evidenza dalla presenza di quadrotti di controsoffitto degradati, risulta necessario un intervento di manutenzione del manto di copertura esistente. In Figura 26 si evidenziano tali problematiche riscontrate al piano primo.

Figura 26 – Infiltrazioni di acqua al piano primo

L'intervento prevede unicamente la rimozione del manto di copertura in tegole esistente e successiva riposa con integrazione delle parti ammalorate/inutilizzabili, previa posa di nuova guaina impermeabilizzante traspirante specifica per tetti in legno. In corrispondenza delle infiltrazioni sarà rinforzata anche la struttura della copertura, mediante raddoppio dei travetti in legno originari. A livello strutturale, il problema risulta comunque molto localizzato. Nell'immagine seguente si riporta un dettaglio dell'intervento in oggetto.

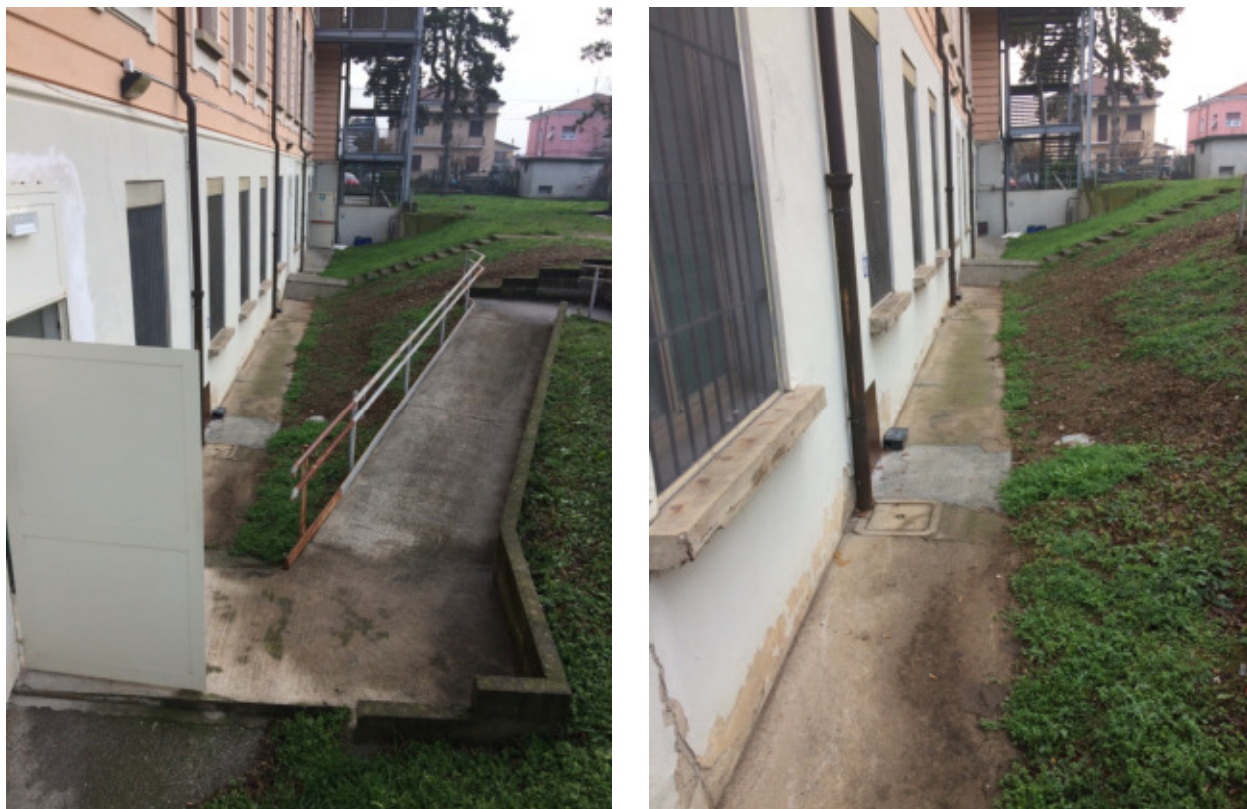
Il retro della scuola presenta degli accessi al piano seminterrato, utilizzati sia come carico/scarico merci, che come vie di fuga in caso di emergenza. Gli accessi risultano necessari per l'adeguamento alle normative antincendio, con razionalizzazione del piano di accesso. In Figura 30 si mostra lo stato attuale della zona di interesse.

Figura 30 – Stato di fatto degli accessi posti sul retro della scuola

Si segnala che la creazione delle vie di uscita presenti allo stato di fatto risulta effettuata in tempi relativamente recenti. All'interno degli archivi non risulta presente alcuna documentazione attestante l'autorizzazione ad effettuare tali vie di fuga. Si chiede pertanto l'autorizzazione al mantenimento delle stesse, in quanto necessarie ad ottemperare alla normativa antincendio.

L'intervento prevede l'eliminazione della scala centrale posta sul pendio del terreno e l'abbassamento della quota delle vie di uscita in modo da allinearle ai pavimenti del seminterrato e facilitarne il passaggio. Rispetto allo stato di fatto, il passaggio è inoltre caratterizzato da una larghezza maggiore, pari a 1.80 m, essendo quest'ultimo soggetto alle dimensioni minime necessarie per le vie di fuga.

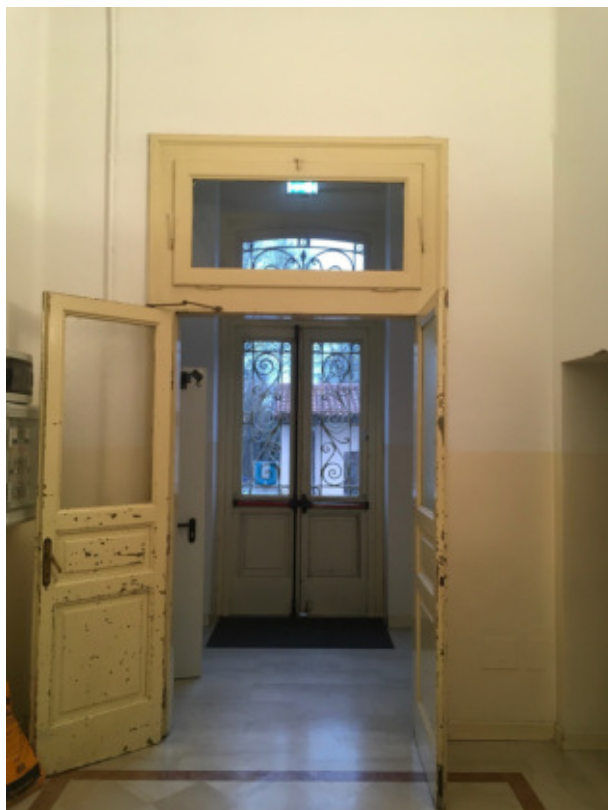
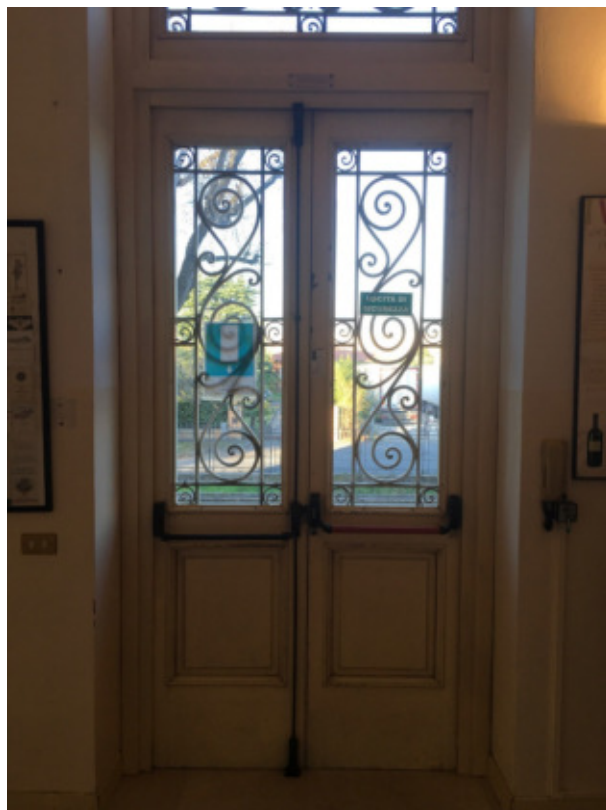
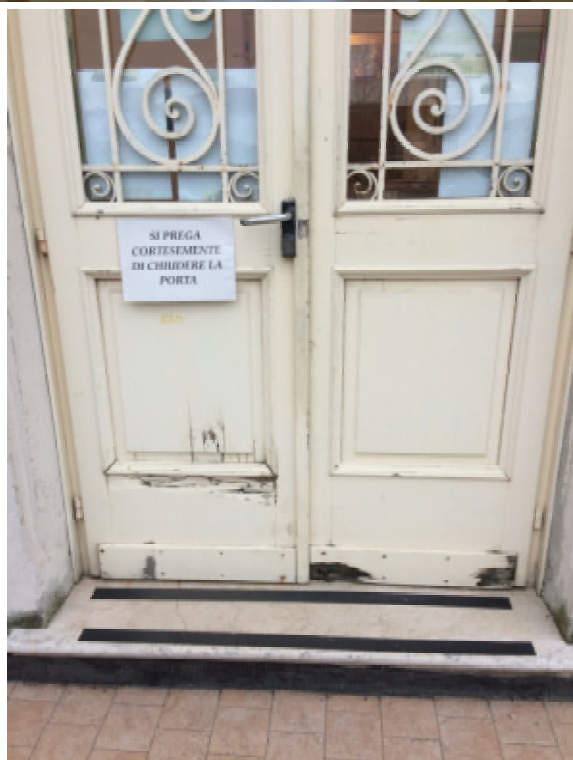
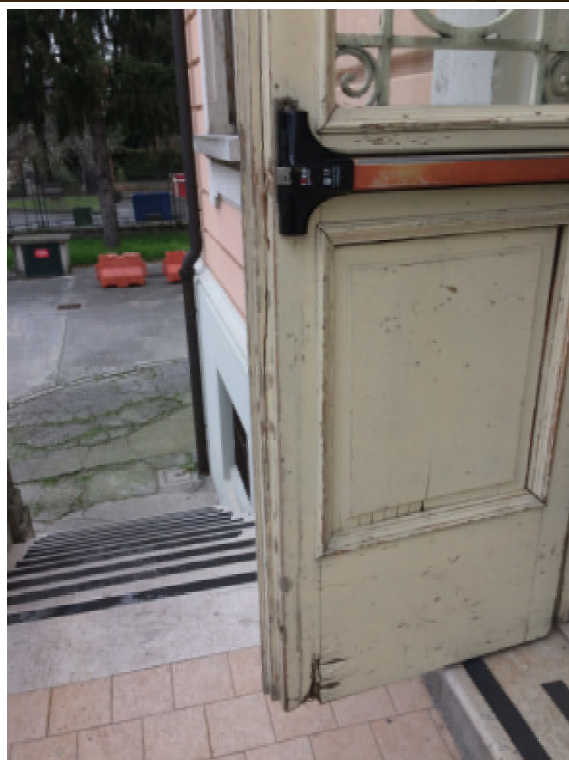
Dato lo stato di conservazione di alcune porte in legno e controsoffitti, si rende necessario rispettivamente un intervento di restauro e di sostituzione completa con lastre in gesso pendinate alla struttura del solaio. Nella figura seguente si mostra lo stato di conservazione delle porte e dei controsoffitti oggetto di intervento.

Figura 35 – Stato di conservazione delle porte

Si ha un totale di 9 porte su cui intervenire mediante restauro conservativo, 4 al piano seminterrato e 5 al piano rialzato.

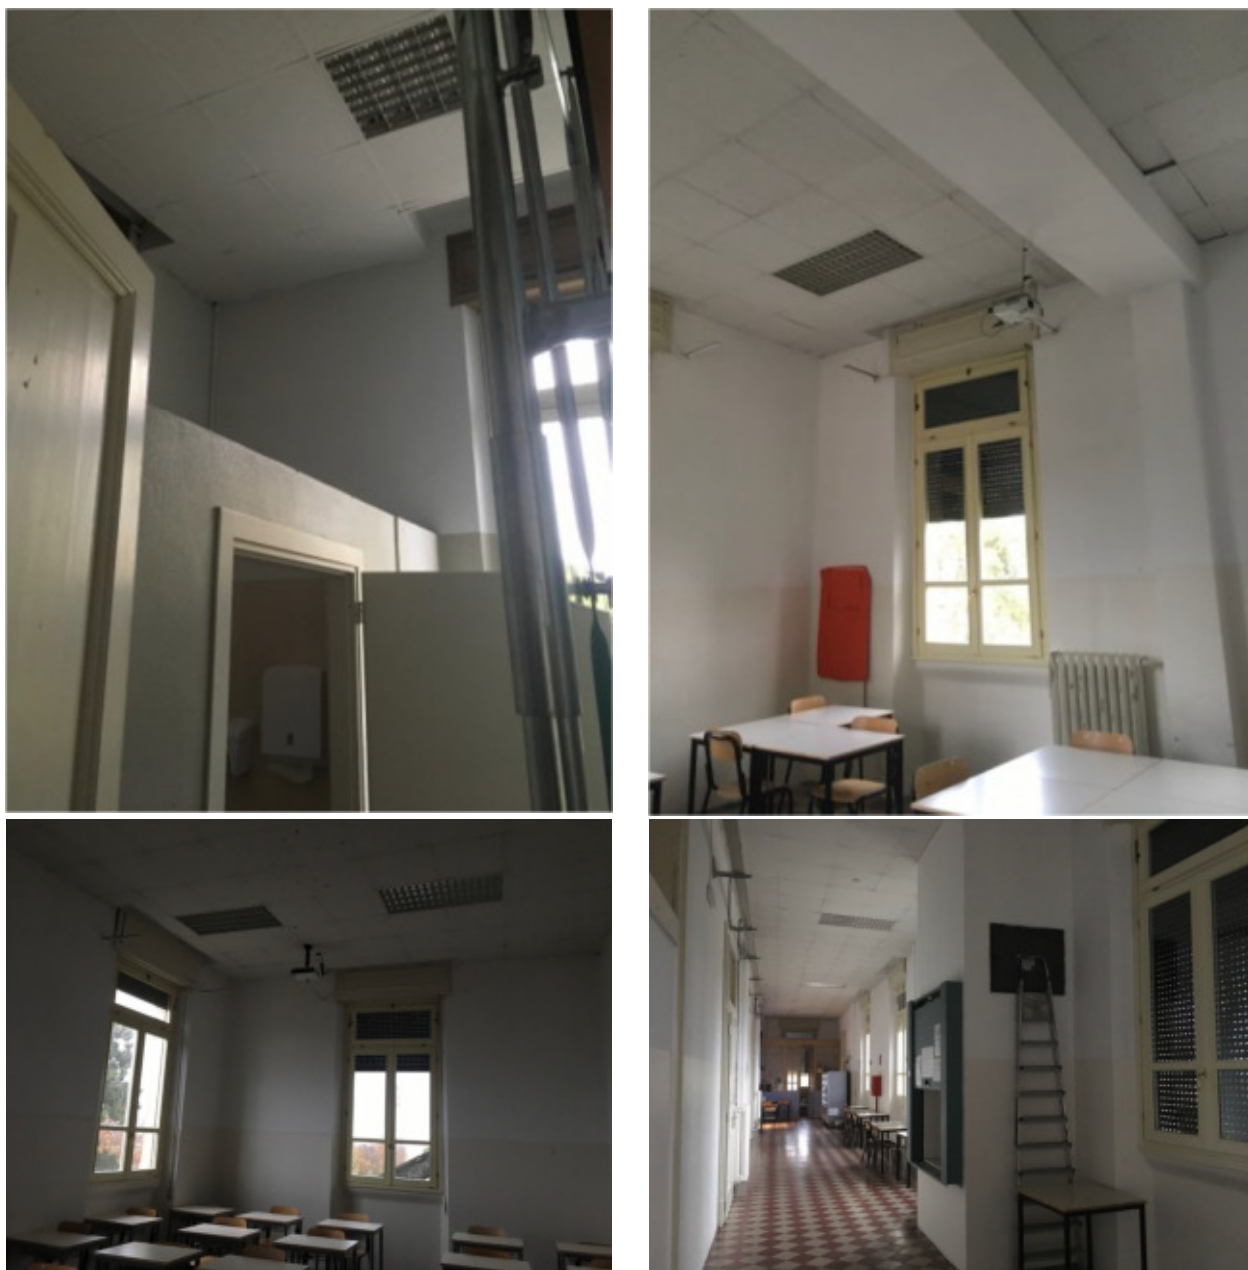
Figura 36 – Stato di conservazione dei controsoffitti

Per quanto riguarda i controsoffitti, è necessario effettuarne la sostituzione per una porzione del piano rialzato e tutto il piano primo, come indicato nelle piante seguenti.

Gli elementi saranno sostituiti con nuovi controsoffitti a lastre in cartongesso con classe di reazione al fuoco almeno B-s2,d0 secondo UNI EN 13501-1.
