*S.P. N. 88 "Ceto Cimbergo Paspardo"*

*Manutenzione straordinaria del ponte al km 3+622 in comune di Ceto*

*Codice ponte: BSSP088\_ P003*

***RELAZIONE TECNICA GENERALE E  
FOTOGRAFICA***

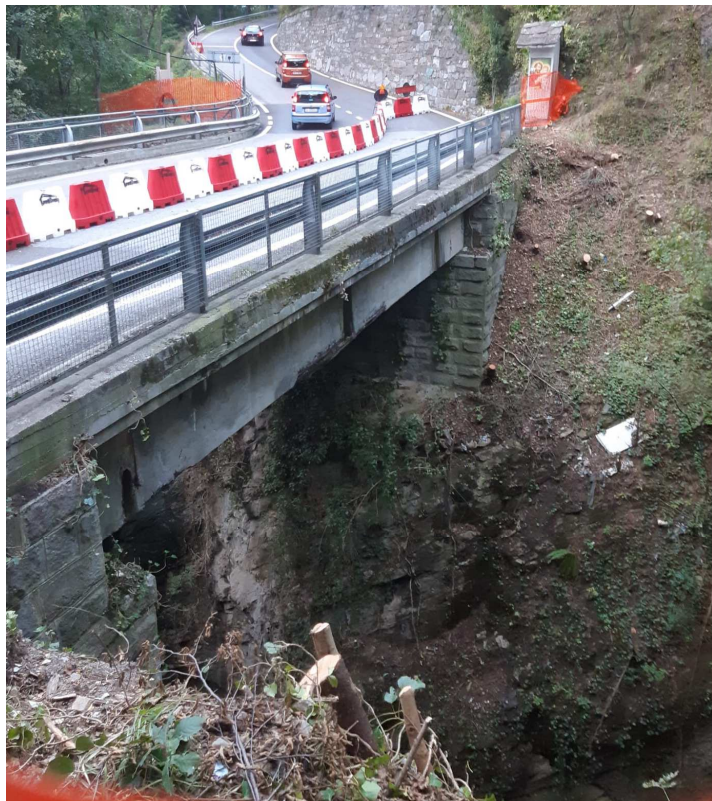
**Figura 3 - Vista del Ponte da Monte Sud-Est**

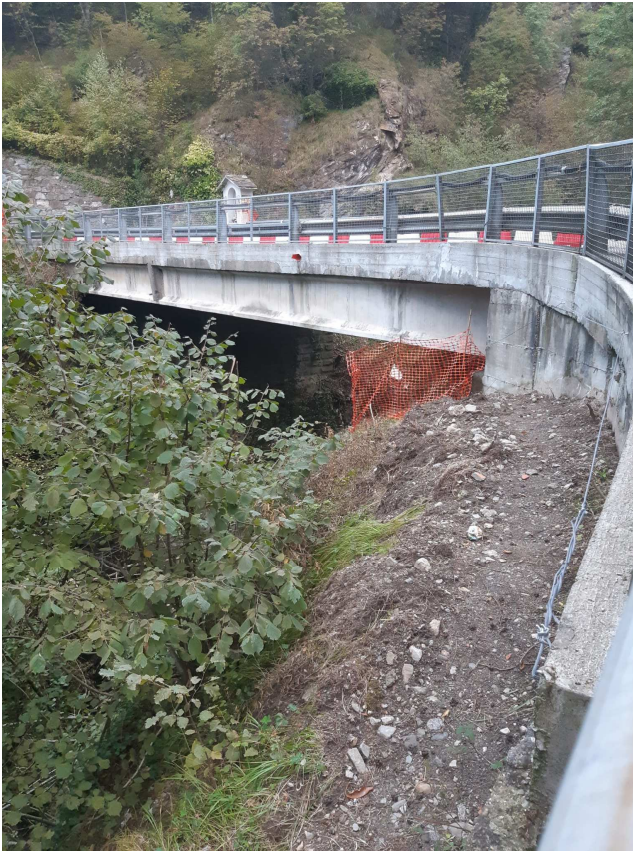
**Figura 4 - Vista del Ponte da Valle Sud-Ovest**

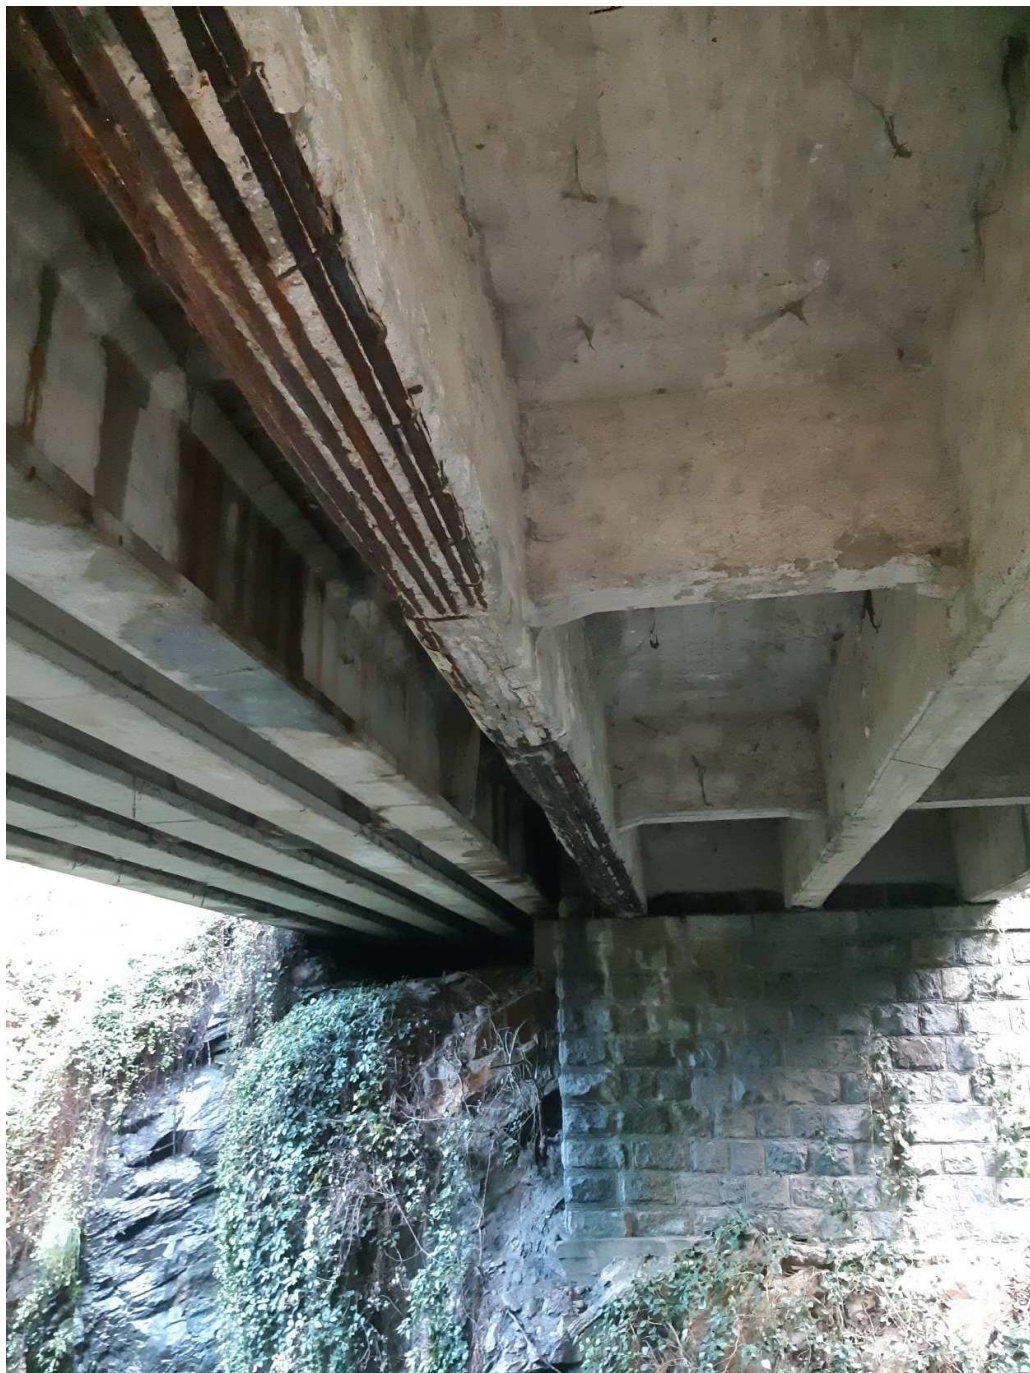
Le attività di ispezione condotte, hanno consentito di appurare l'effettivo stato di conservazione del manufatto. Per la porzione a Monte, si presentano al di sotto dell'impalcato fenomeni di dissesto strutturale gravissimi, dovuti al perdurare di incuria che conducono allo stato attuale alla pressoché totale perdita del copriferro e avanzata corrosione di almeno due travi dell'impalcato che presentano allo stato attuale i seguenti fenomeni:

- Perdita totale del copriferro in calcestruzzo;
- Avanzata corrosione di tutta l'armatura metallica di intradosso (la maggiormente sollecitata) che ne compromette totalmente l'efficacia;
- Perdita dell'aderenza tra armatura in acciaio e conglomerato in calcestruzzo;
- Rottura di staffe aventi funzione di resistenza a taglio in svariate porzioni delle travi;
- Fessurazioni in corrispondenza degli appoggi che denunciano il raggiunto limite di rottura a taglio della trave in calcestruzzo;
- Percolazioni di acque piovane su buona parte delle strutture di impalcato;

**Figura 6 - Stato di dissesto delle strutture porzione a Monte**

Dopo attenta analisi della situazione di dissesto delle strutture della porzione a monte del manufatto, in accordo con i funzionari della Provincia di Brescia, si è considerata l'ipotesi di sostituzione completa delle strutture di impalcato della porzione a monte con conservazione, e valorizzazione delle spalle storiche, garantendo al contempo idonea protezione delle stesse grazie ad un lieve ampliamento dell'impalcato verso monte.

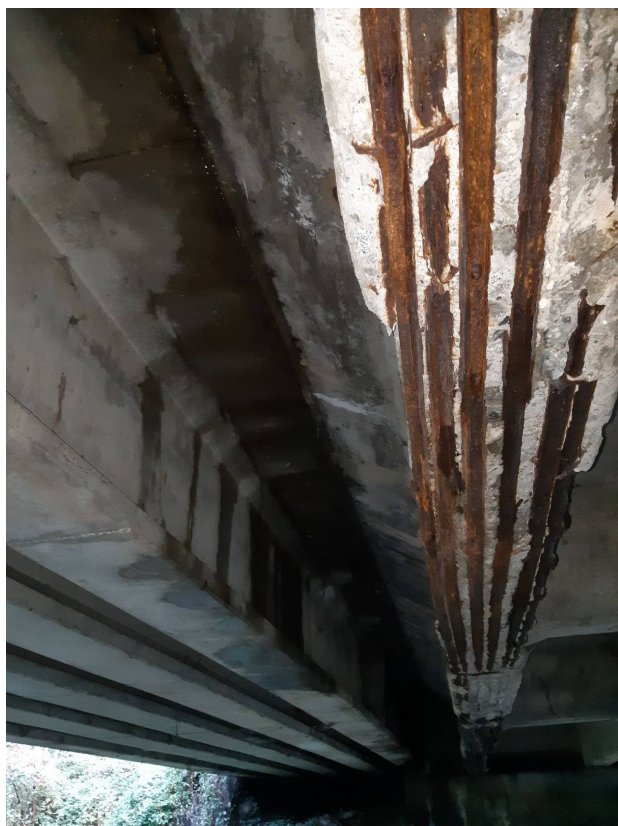
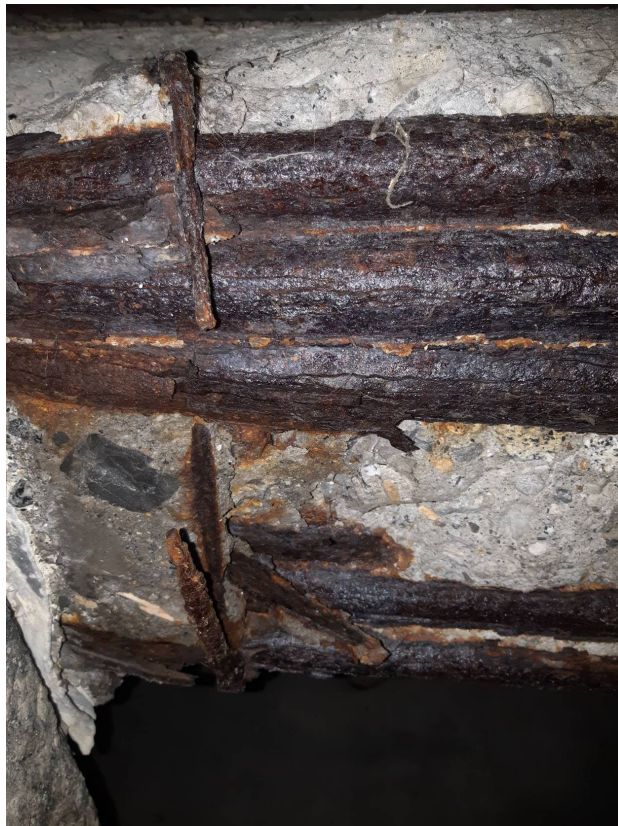
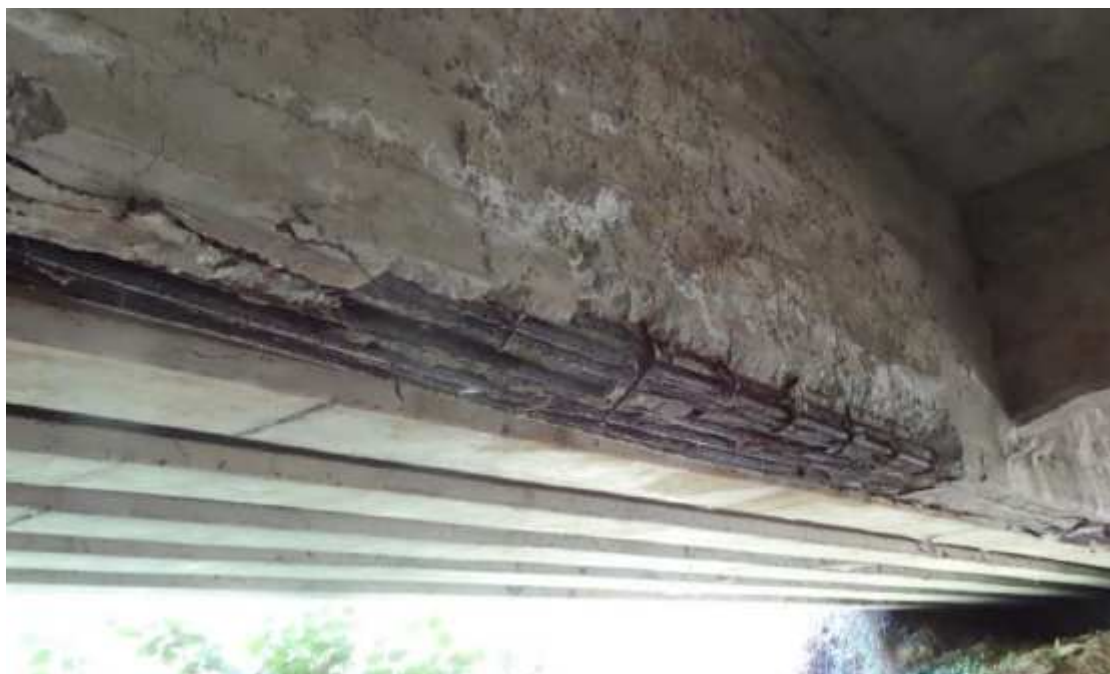
**Figura 7 - Stato di dissesto delle strutture porzione a Monte**

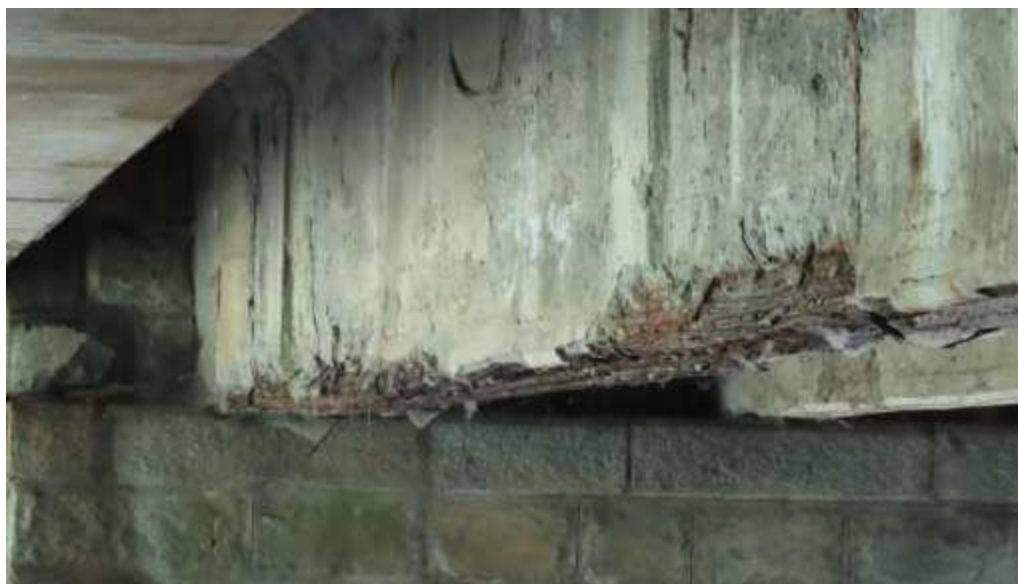
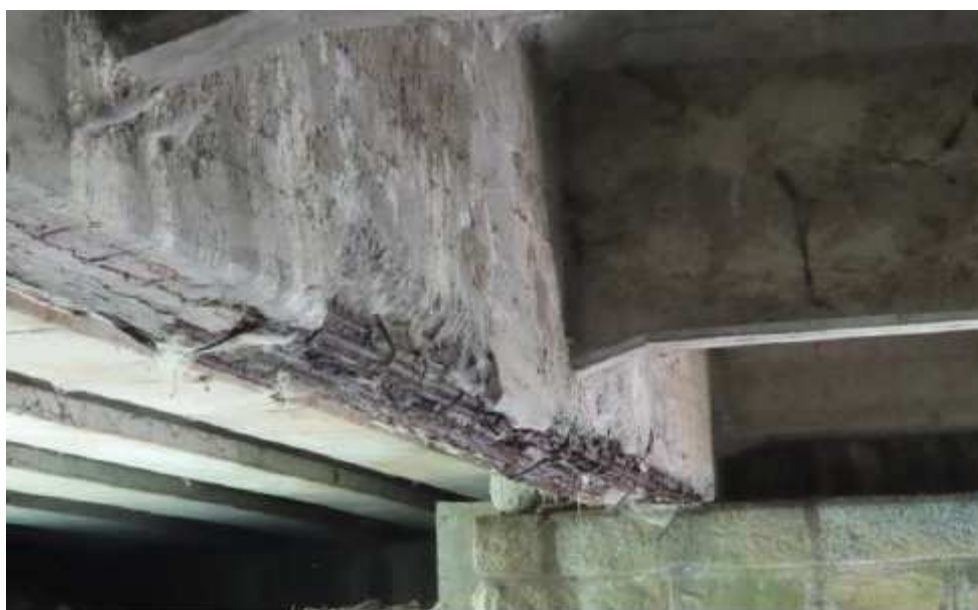
**Figura 8 - Stato di dissesto delle strutture porzione a Monte**

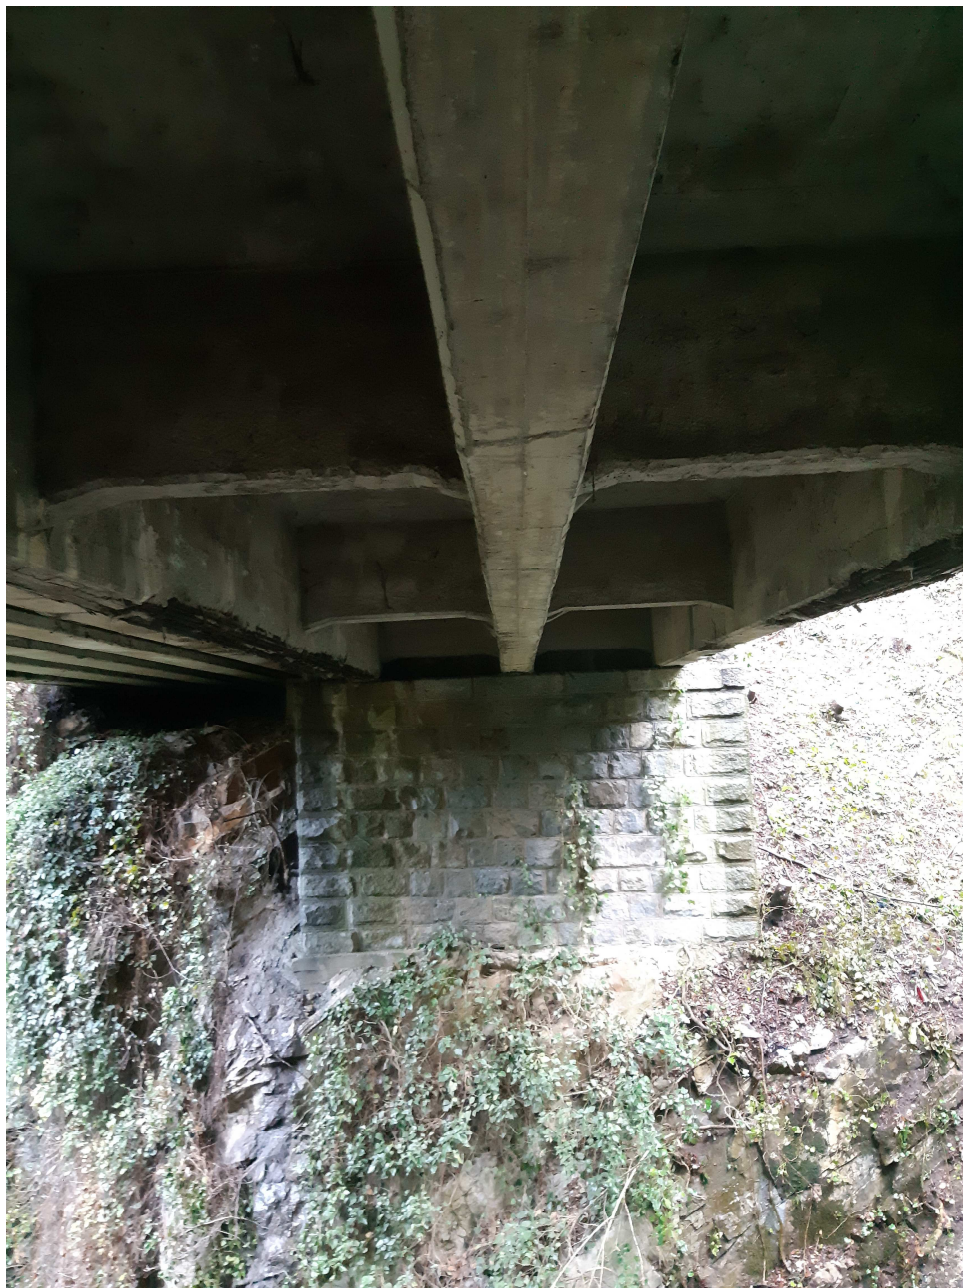
Sempre per la porzione a Monte, si evidenzia invece il buono stato di conservazione delle spalle costruite in Tonalite dell'Adamello in blocchi squadrati legati con malta cementizia. Se ne apprezza l'ottima fattura, la presenza di un basamento in calcestruzzo che collega le stesse alle spalle in roccia naturale sottostante e il buono stato di conservazione e protezione perdurante agli agenti atmosferici, fatta eccezione per una piccola porzione debordante dalla superficie di impalcato a monte del manufatto su entrambe le spalle.

**Figura 9 – Spalle in Tonalite dell'Adamello, si nota il buono stato di conservazione**

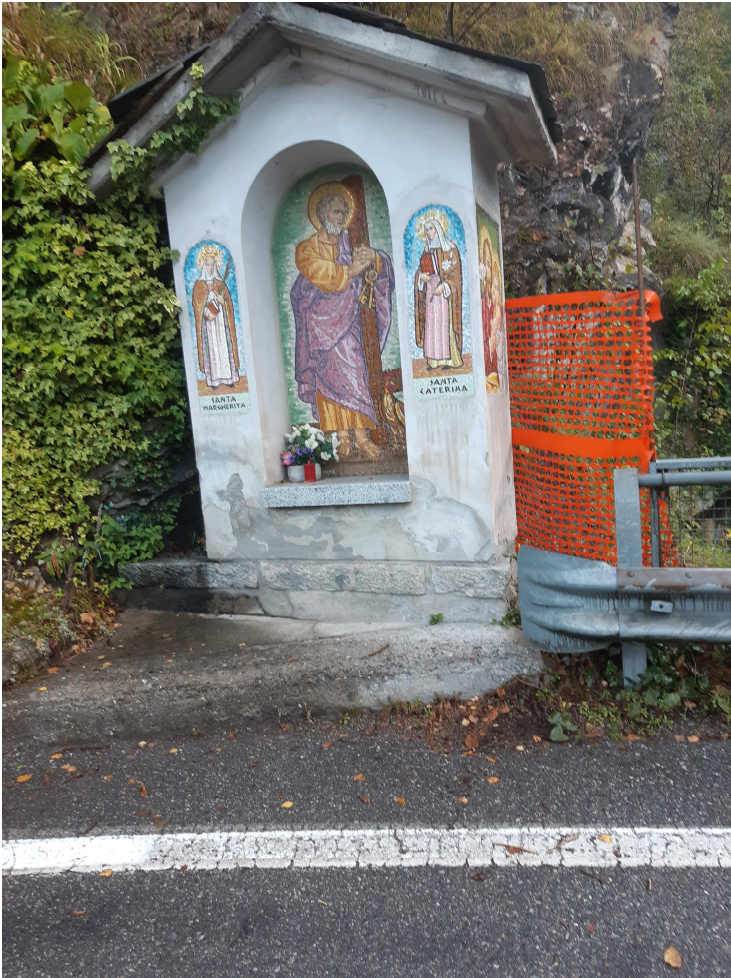
Si nota che sul limitare del ponte, in posizione laterale al ciglio stradale, lato a monte zona Nord-Est vi è presente una Santella votiva dedicata a San Pietro e alle Sante Caterina e Margherita, che sul lato Sud presenta un'immagine di san Giuseppe con bambino Gesù.

**Figura 10 – Santella Votiva**

La Santella sarà oggetto di salvaguardia e valorizzazione all'interno del progetto.
