POLITECNICO DI TORINO

Tesi di Laurea Magistrale

Studio delle problematiche di caduta massi su una strada ad alta percorrenza e della durabilità delle opere di protezione

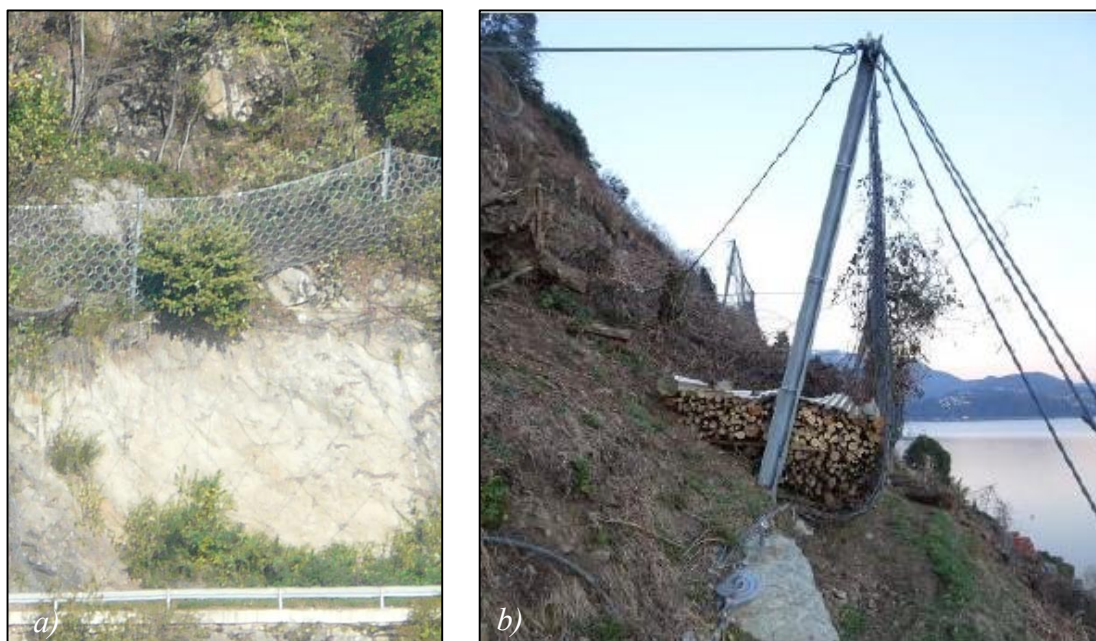
Figura 55: a) Esempio di specie vegetale arbustive posta a valle dell'opera (Fonte: Caso Studio); b) Esempio di stoccaggio di legname da parte di un privato all'interno della campata di una barriera paramassi (Fonte: report fotografico di Cargnel, O., in merito al Caso Studio).

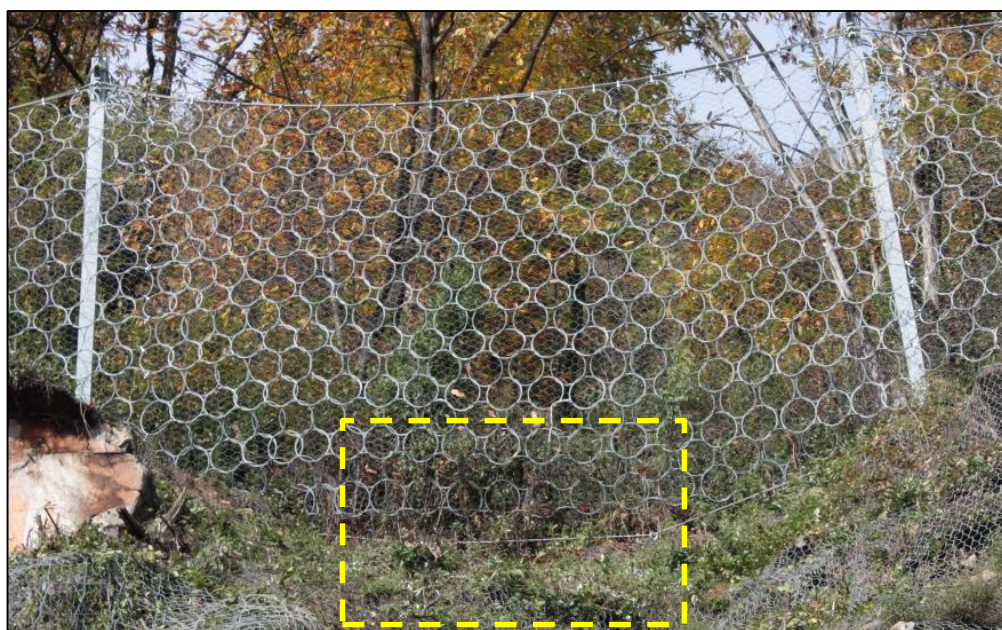
Figura 56: Presenza di un leggero vuoto al piede della campata dovuto ad un evento franoso del versante sottostante la barriera (Fonte: Caso Studio).

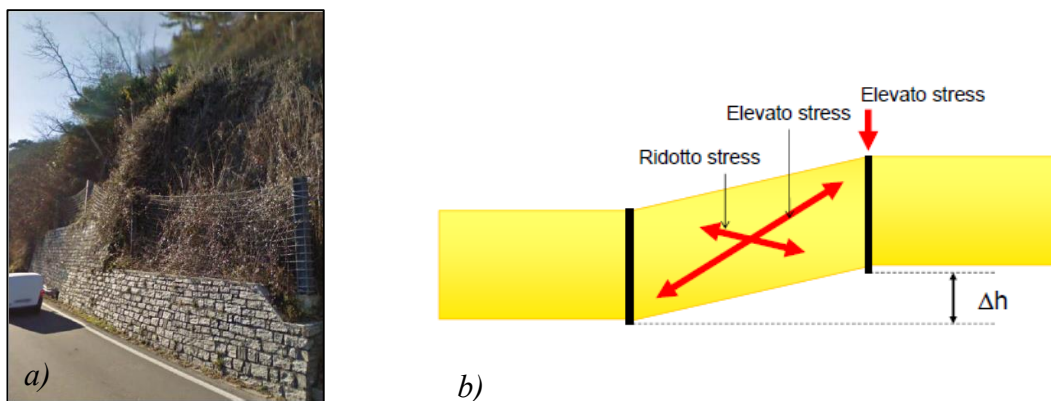
Figura 61: a) Esempio di installazione di una barriera paramassi con dislivelli tra le fondazioni dei montanti (Fonte: Cargnel, O. relativo al Caso Studio); b) Rappresentazione qualitativa degli stress indotti da una errata realizzazione delle basi dei montanti (Cardinali, 2016).

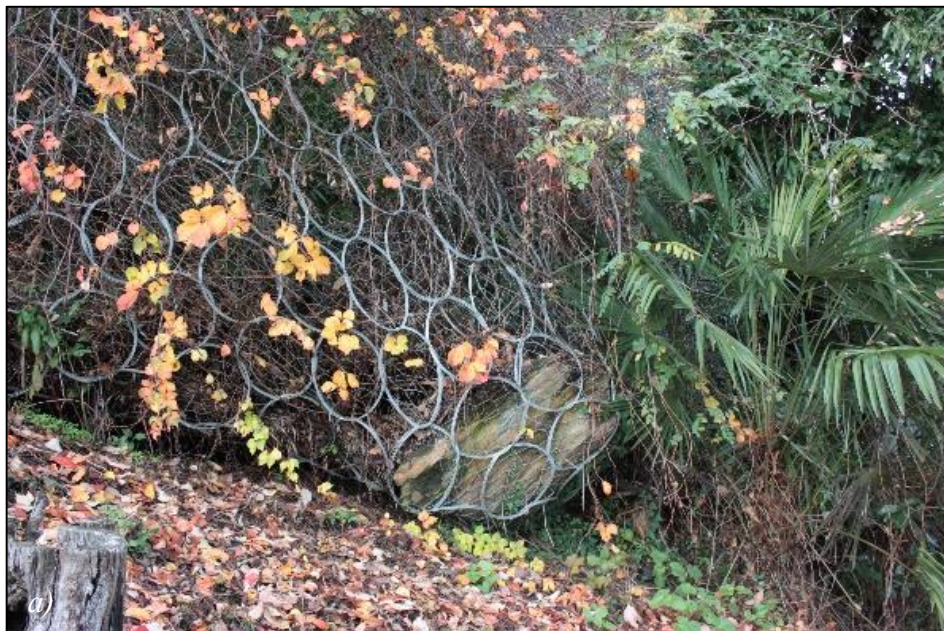
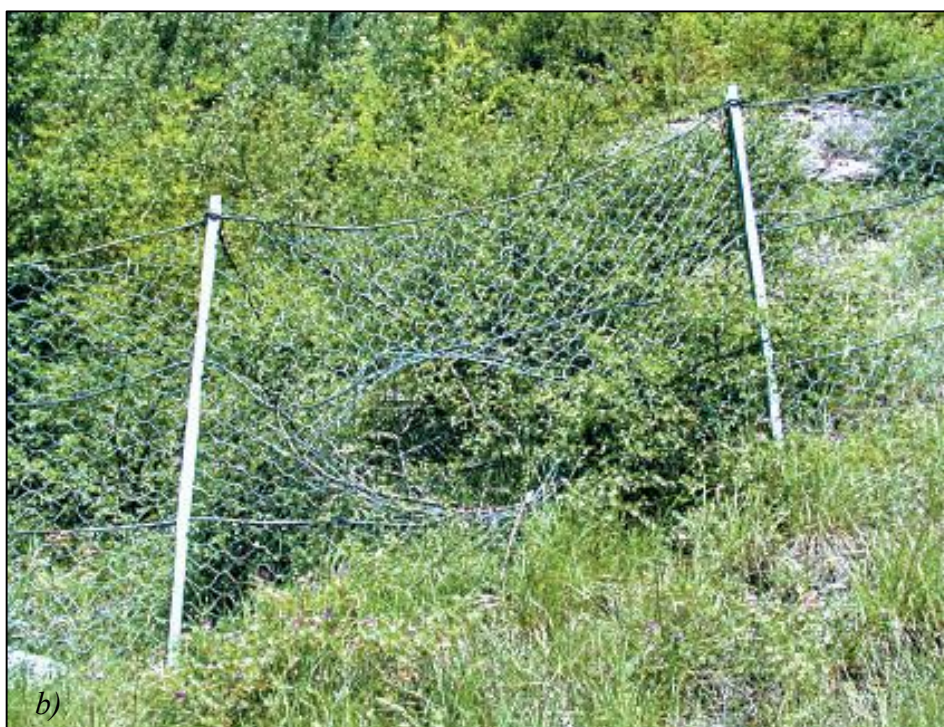
Figura 66: a) Esempio di deformazione della struttura di intercettazione a causa dell'impatto con un blocco (Fonte: Caso Studio); b) Esempio di perforazione di una barriera paramassi a seguito di un blocco di energia > MEL (Guillemin, 2009).

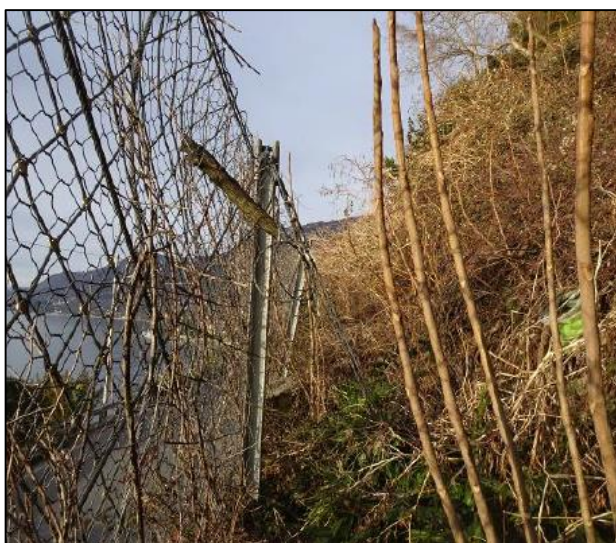
Figura 70: Esempio di lieve disallineamento di un montante a seguito di un impatto (Fonte: report fotografico Cargnel, O. relativo al Caso Studio)

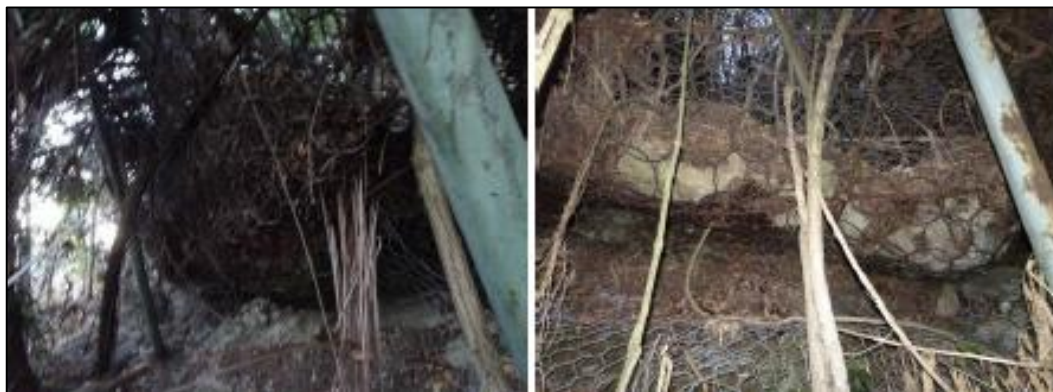
Figura 72: Esempio di accumulo di materiale detrito e specie vegetali a monte della struttura di intercettazione (Fonte: report fotografico Cargnel, O. relativo al Caso Studio).

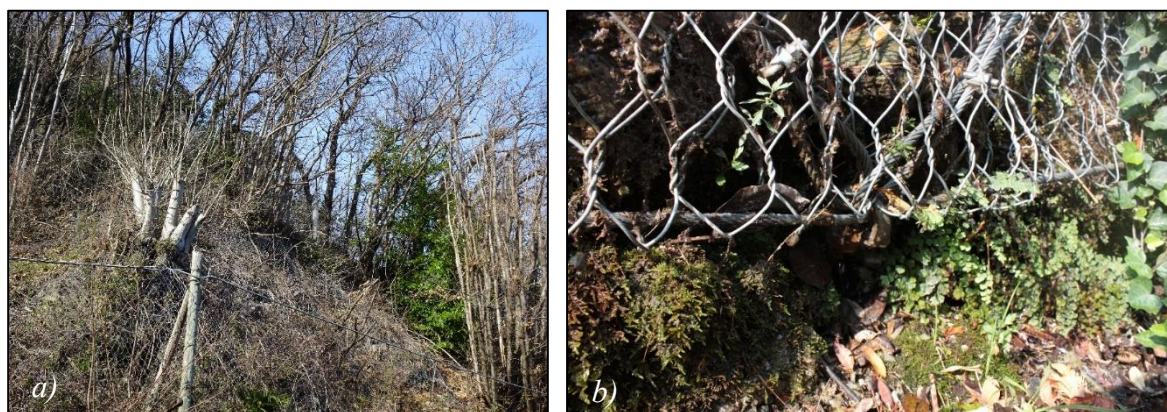
Figura 76: a) Esempio di una specie arbustiva cresciuta inglobando la rete soprastante (Fonte: Caso Studio); b) Esempio di emergenza idrica su una parete rocciosa che ha comportato il parziale arrugginimento di un ancoraggio (Fonte: Caso Studio).

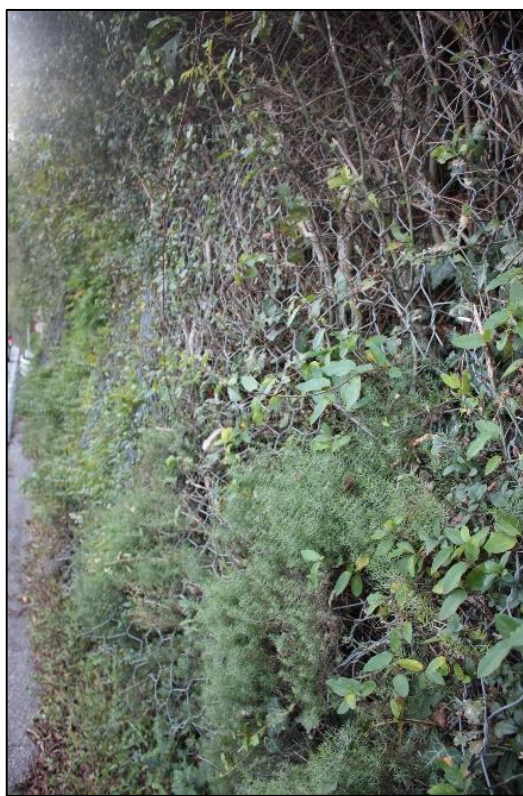
Figura 77: Esempio di interazione tra la vegetazione del versante in cui è collocata l'opera e l'opera stessa (Fonte: Caso Studio).

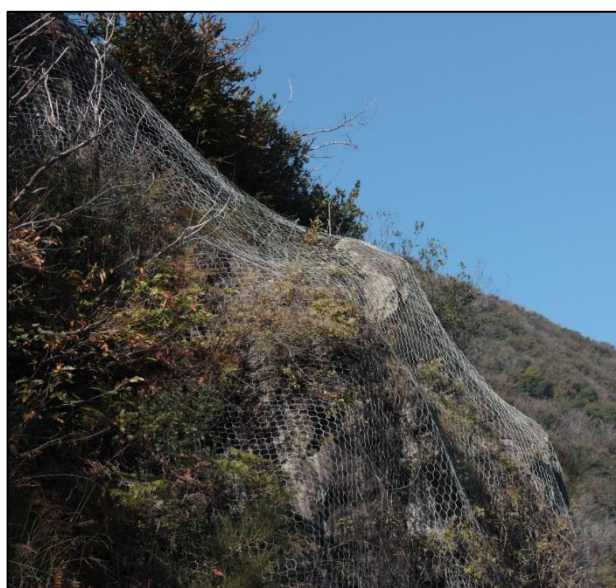
Figura 78: Esempio di una parete in roccia morfologicamente articolata che non consente la piena aderenza della rete al versante (Fonte: Caso Studio);

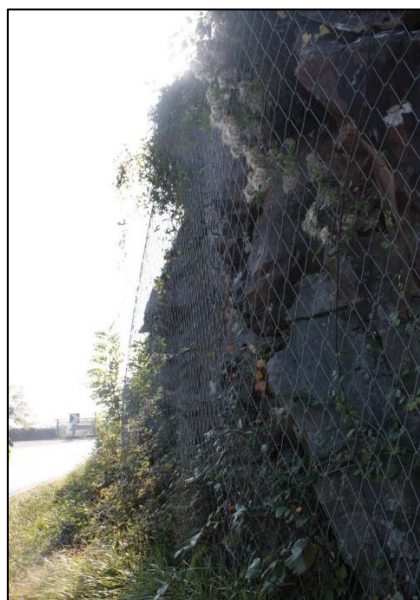
Figura 79: Esempio di una rete TECCO non aderente al versante (Fonte: Caso Studio).

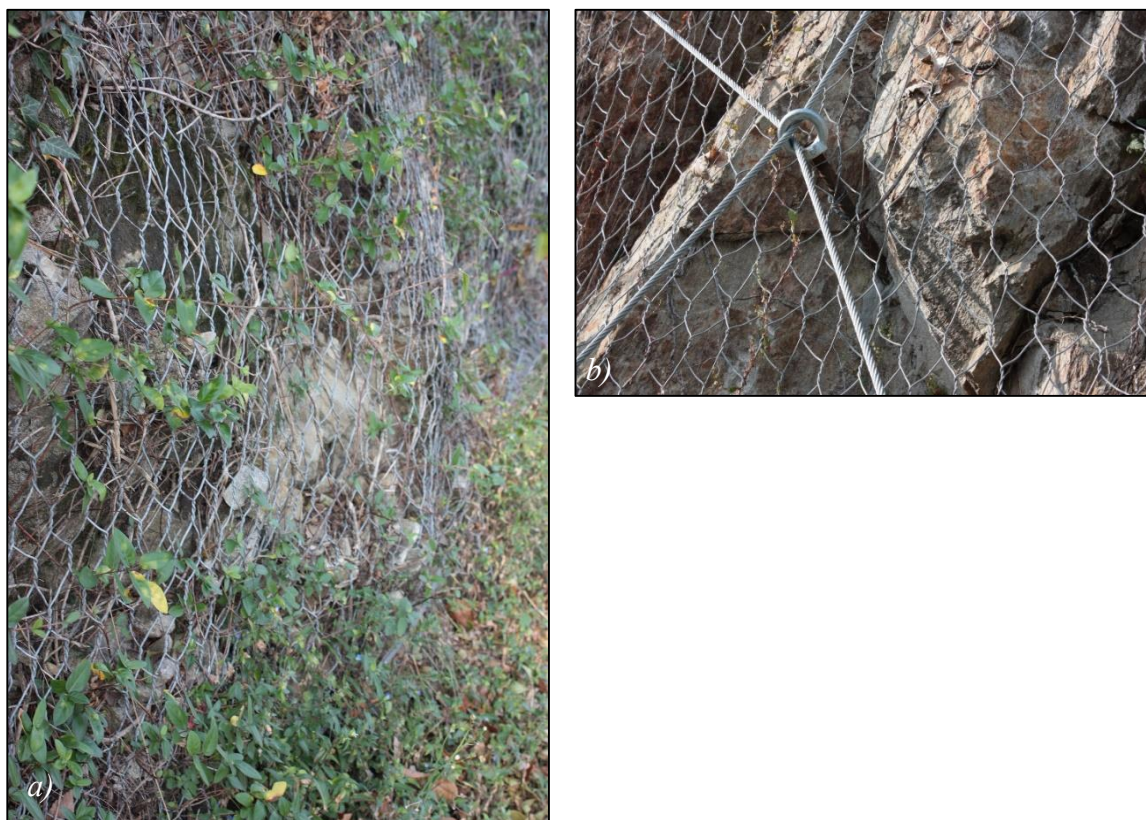
Figura 85: a) Esempio di accumulo di materiale detritico all'interno della rete di contenimento (Fonte: Caso Studio); b) Esempio di sfilamento di un ancoraggio delle funi di rinforzo di una rete rinforzata (Fonte: Caso Studio).

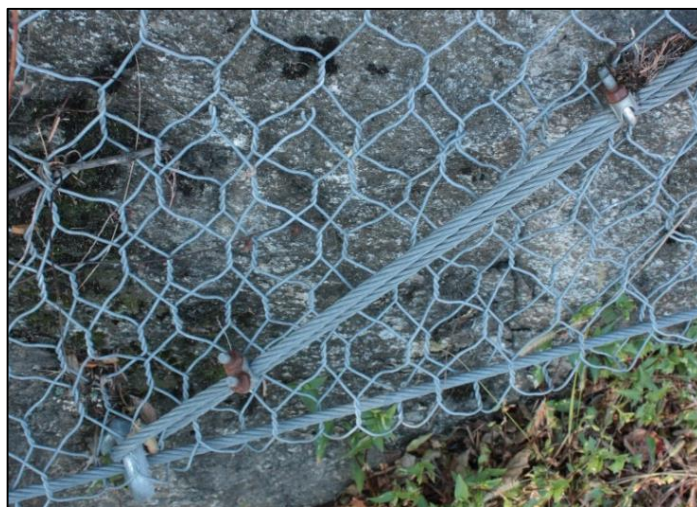
Figura 86: Esempio di giunzioni in numero non idoneo, con elevato interasse e con dadi arrugginiti delle funi di rinforzo di una rete rinforzata (Fonte: Caso Studio).

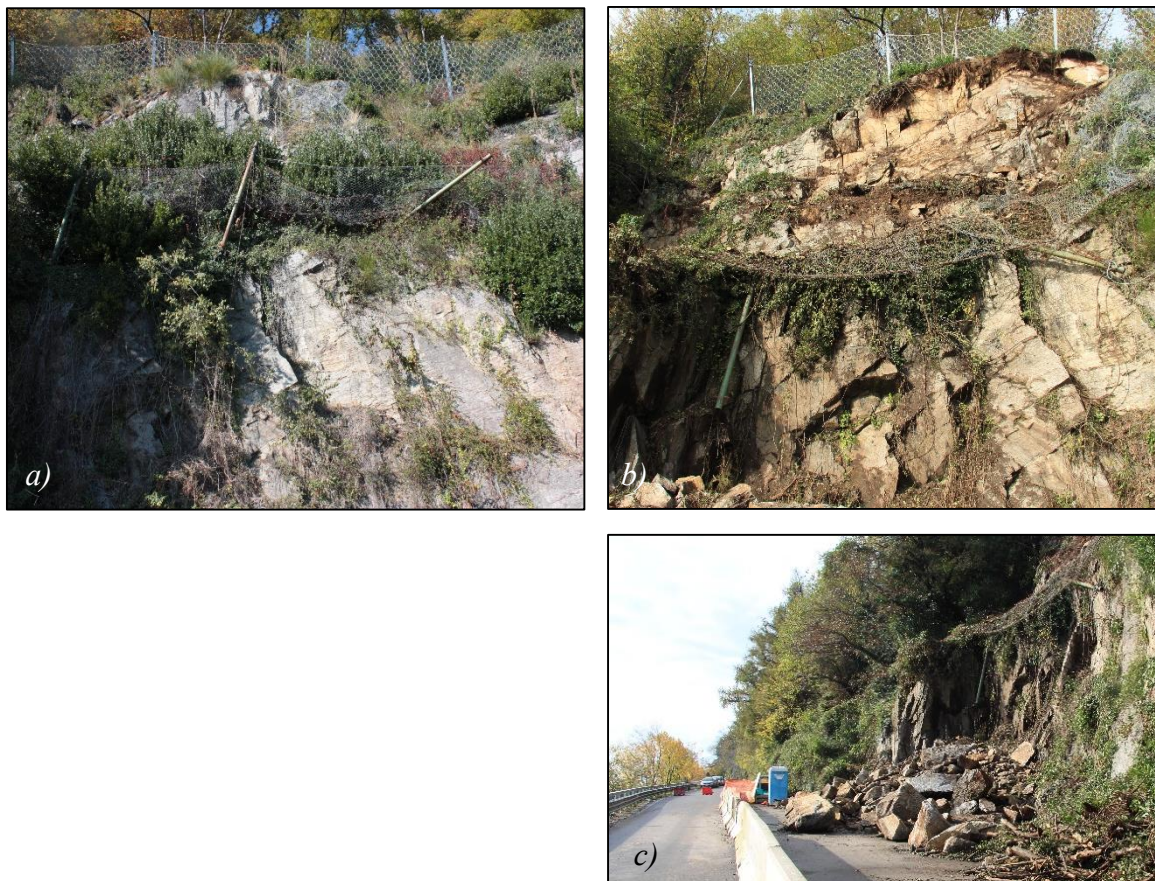
Figura 101: Fenomeno di crollo nella scarpata di controripa della S.S. 34 del Caso Studio. La condizione pre-crollo è riportata in (a), quella post-crollo in (b) e (c).

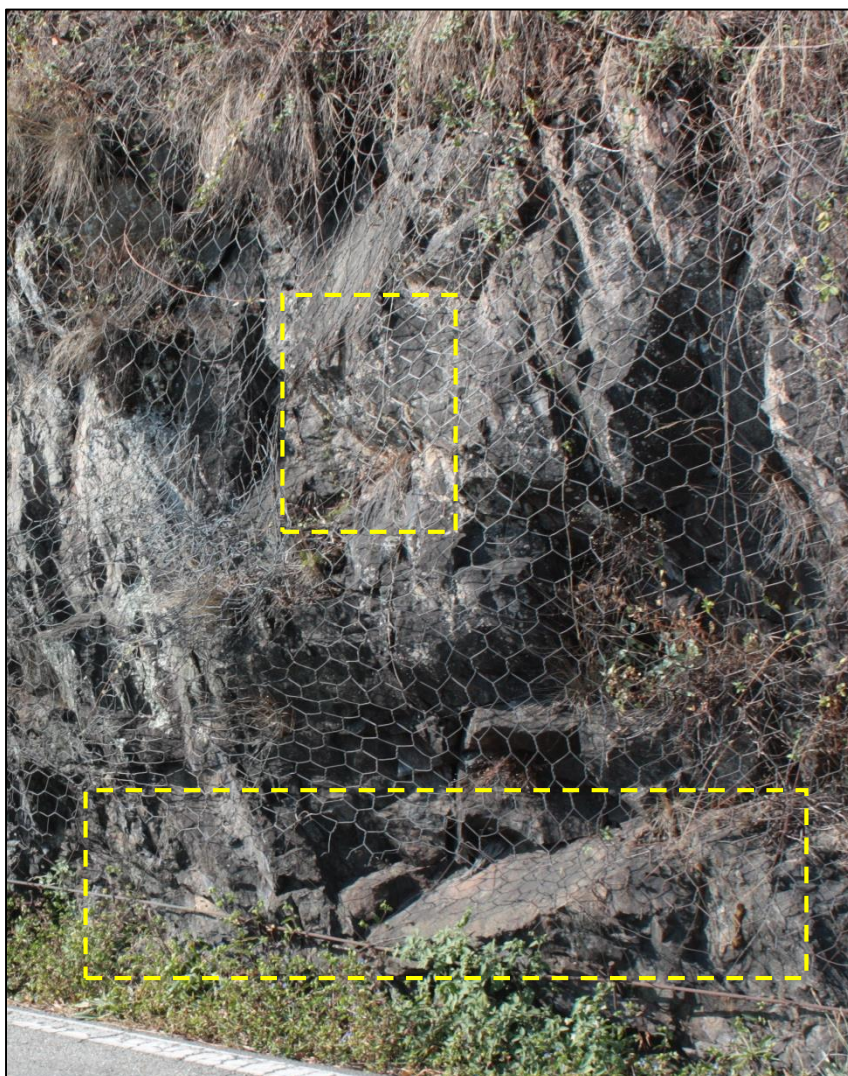
Dettaglio della presenza di una apertura nella giunzione tra due pannelli e distacchi della rete al piede.
