INTERVENTO DI MESSA IN SICUREZZA
DEL MUNICIPIO E REGIMAZIONE DELLE
ACQUE DI PERTINENZA DEL RETICOLO
IDRICO MINORE PASSANTE PER
L'EDIFICIO COMUNALE
DI ENDINE GAIANO (BERGAMO)
PROGETTO DEFINITIVO-ESECUTIVO
CUP: F74H20000740001

RELAZIONE TECNICO-ILLUSTRATIVA E QUADRO ECONOMICO

Maggio 2022

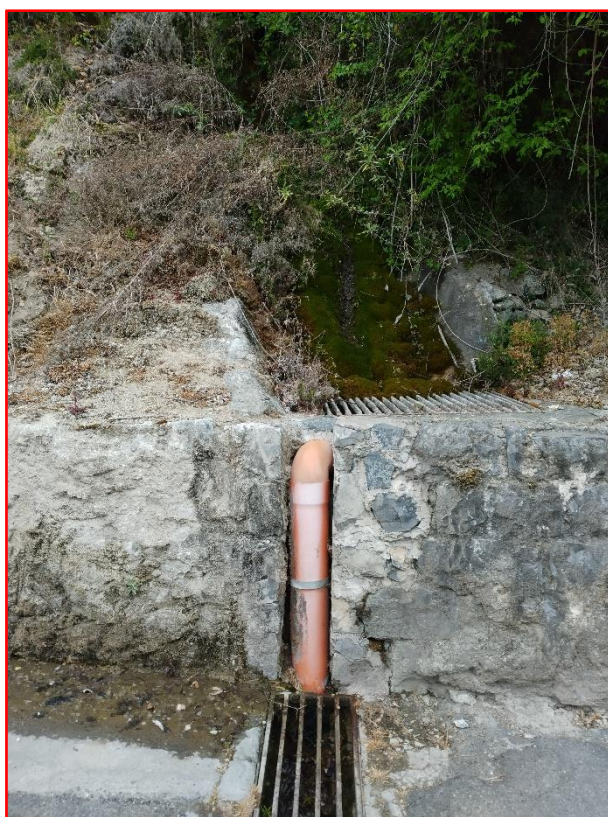
Figura 3 - Manufatti di raccolta di una sorgente lungo Via Donatori di Sangue

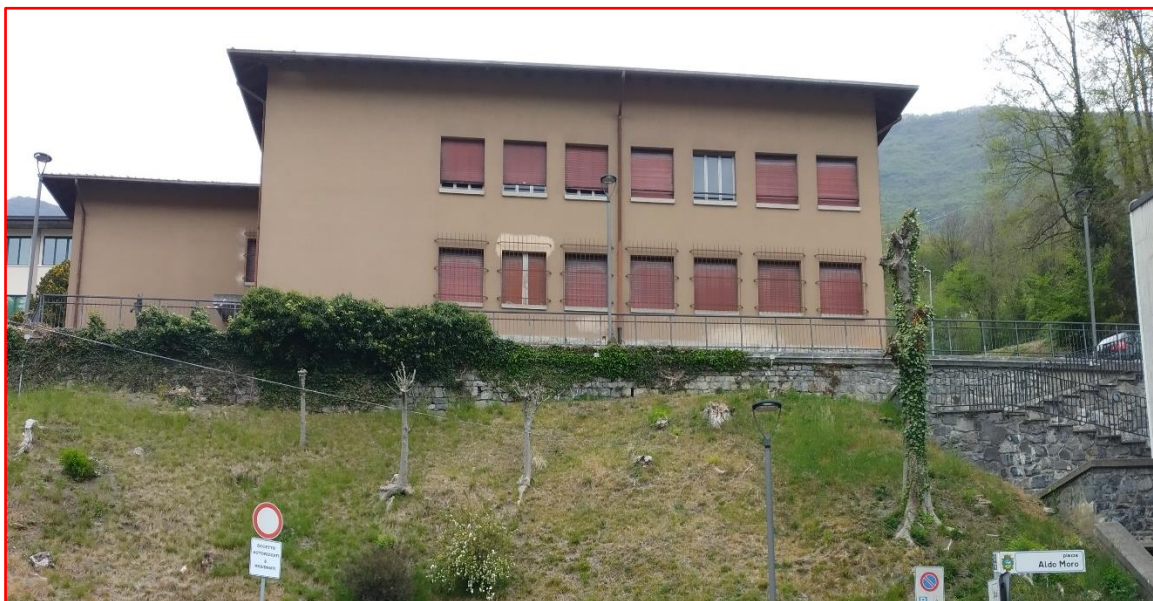
Anche le murature di contenimento del versante poste trasversalmente al canale di deflusso, nonché i piazzali esterni delle sovrastanti strutture adibite a scuola primaria e ex sede municipale, mostrano segni di ammaloramento tali da rendere improcrastinabili interventi di messa in sicurezza.

Figura 4 – Muro di condimento anteriore all'ex municipio ammalorato

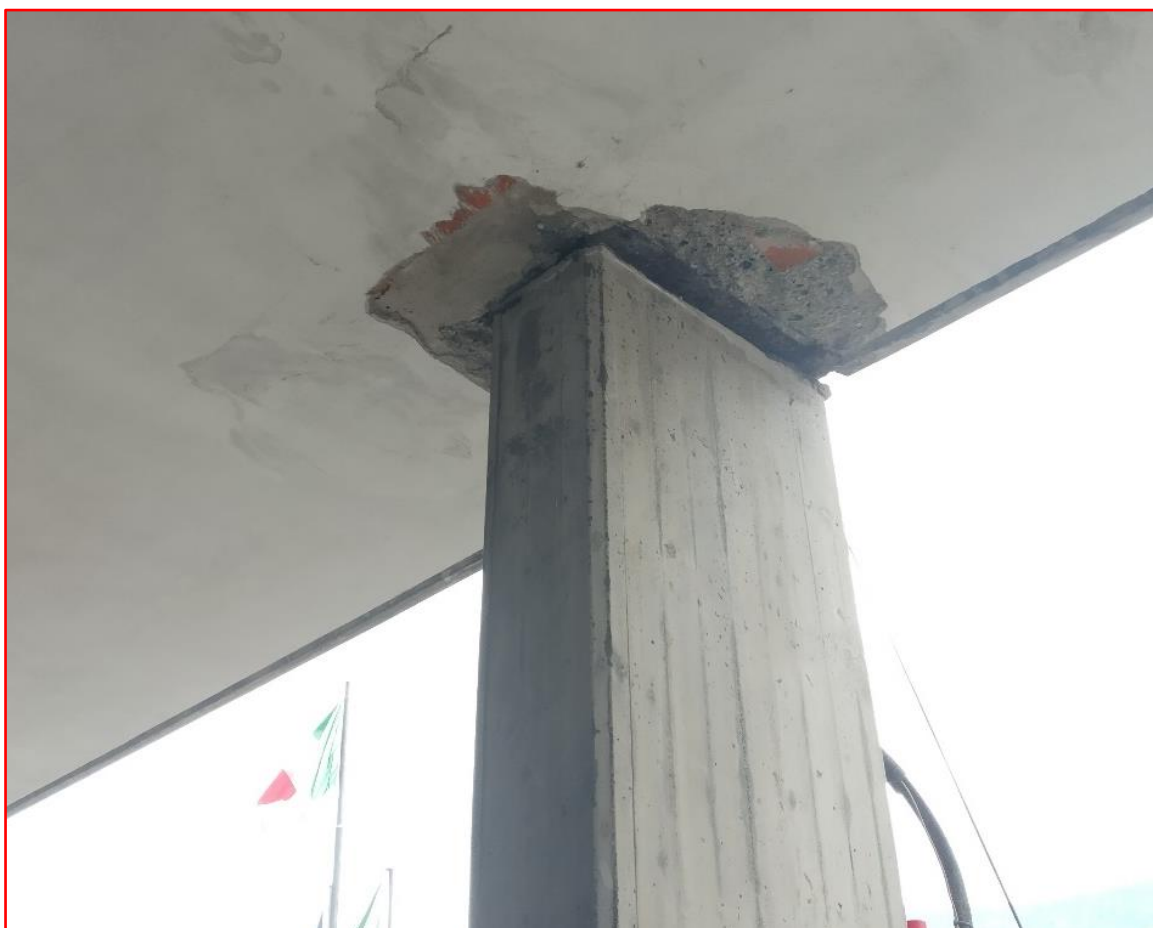
Figura 5 – Sfilamento dei pilastri esterni presso l'ingresso del municipio

- a) la demolizione e successiva ricostruzione dei due pilastri centrali del porticato esterno posto al piano terra del municipio; la ricostruzione verrà effettuata tramite un portale in acciaio costituito da n. 2 putrelle verticali HEB240, zincate e brunate, con sovrastanti n. 2 travi con le medesime caratteristiche. Le putrelle poggeranno su una nuova platea in c.a. C28/35 cm. 400x250x40, sostenuta da n. 6 micropali in acciaio
- b) il consolidamento dei fori circolari presenti al piano primo mediante cerchiatura metallica
- c) la demolizione dei tavolati lesionati all'interno della struttura al piano primo e successiva ricostruzione con pareti in cartongesso con doppia lastra mm.13 su entrambi i lati e isolante interno

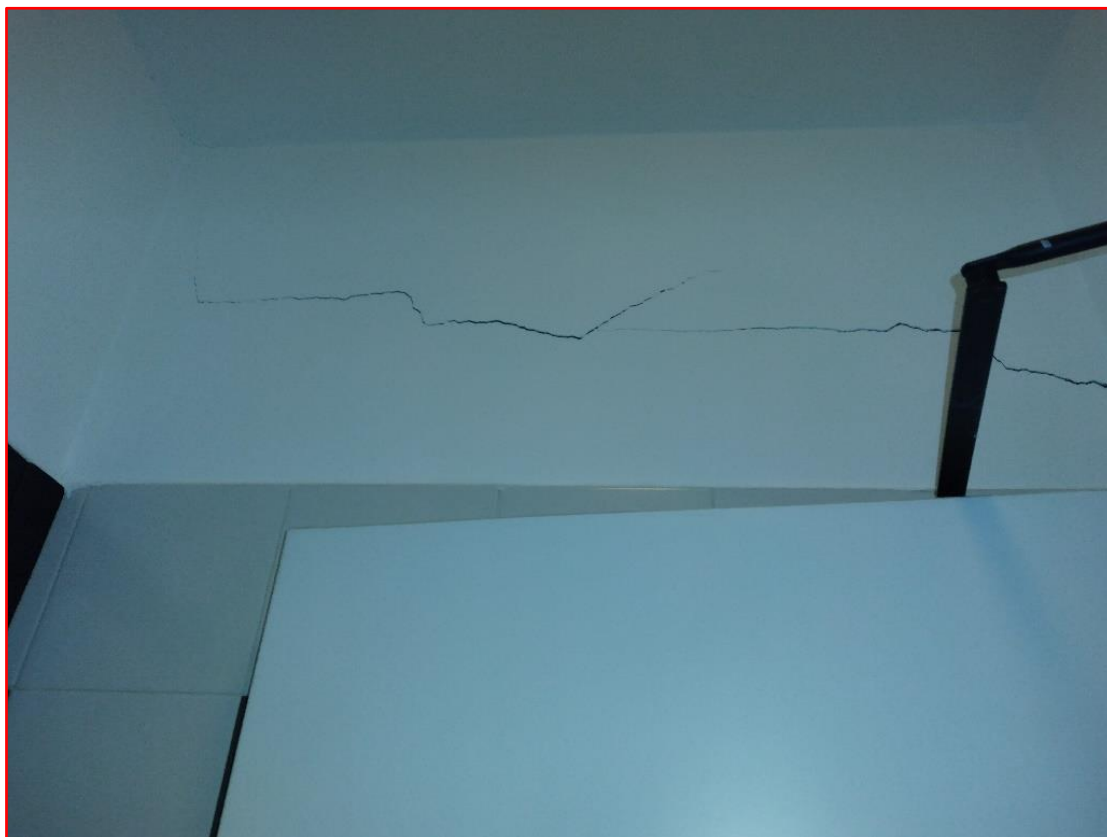
Gli interventi di progetto sono conseguenti alla presenza di un tratto incanalato di reticolo idrico che raccogli le acque fognarie, meteoriche e sorgive, defluenti dalla porzione di pendio posta a valle delle vie Partigiani / Donatori di Sangue. Tale presenza ha determinato nel tempo un progressivo deterioramento delle strutture pubbliche direttamente afferenti il canale stesso. In particolare l'attuale municipio è quella che ha subito i peggiori effetti. Sono vistose le lesioni che hanno interessato sia le pilastrature anteriori esterni (presso l'ingresso della struttura), sia alcune pareti divisorie interne del primo piano. Il quadro fessurativo è evidente ma non diffuso a tutto l'edificio, e non è tale, al momento, da comprometterne l'utilizzo.

Figura 6 –Fessure esterne ed interne all’edificio del municipio

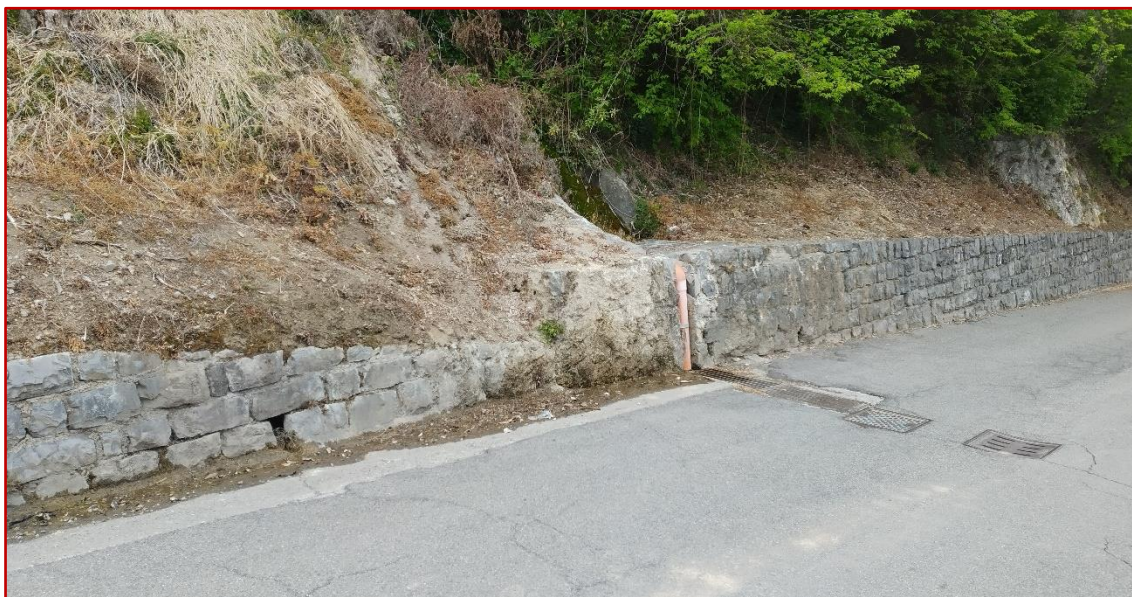
Figura 13 – Sorgente oggetto di regimazione

Alla luce di quanto osservato si procederà con la regimazione delle acque stradali e sorgive della vie Partigiani/ Donatori di Sangue. In particolare, a partire dalla sorgente posta a monte della scuola primaria (già raccolta mediante un manufatto artigianale), si sdoppierà la tubazione dividendo le acque meteoriche dalle acque nere. La tubazione delle acque bianche e delle acque nere avranno diametro interno di 300 mm.

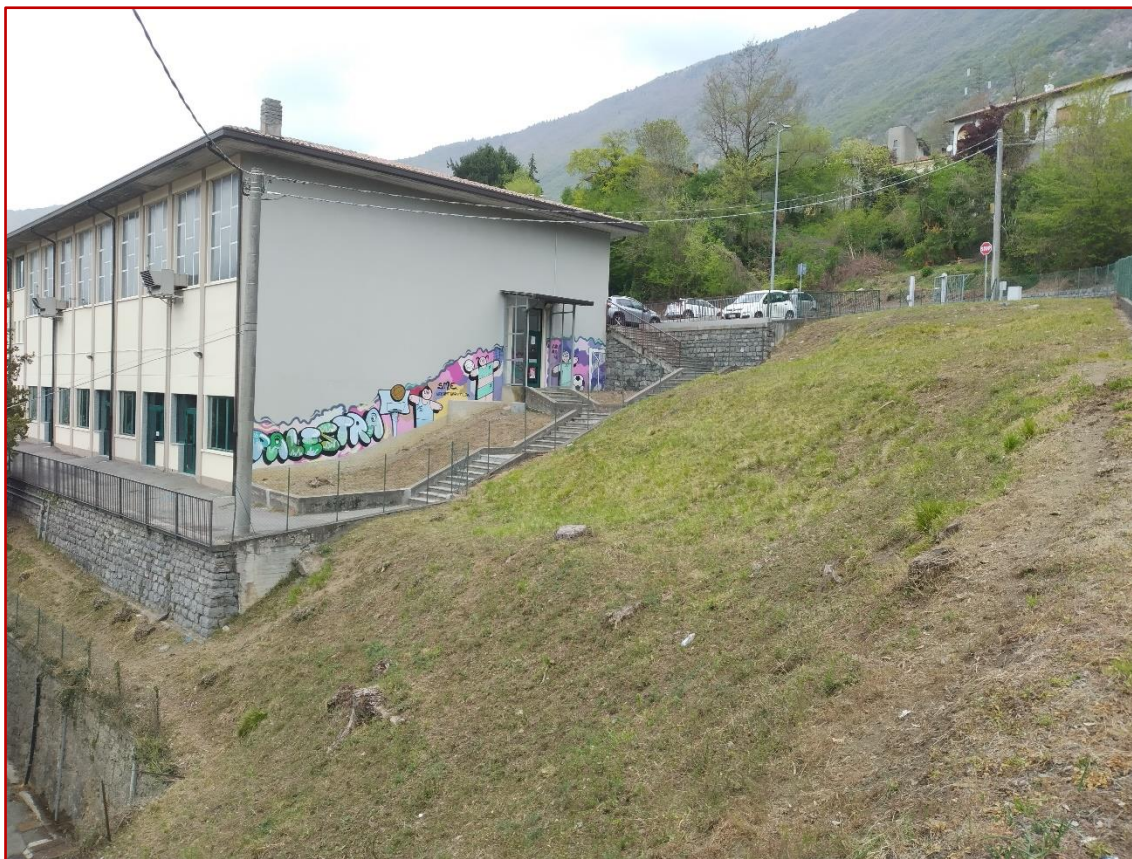
Figura 15 – Tratto oggetto di rifacimento del tombotto

A fianco della recinzione est della scuola, per il tratto compreso tra Via Donatori di Sangue ed il piazzale dell'ex municipio, dunque per una lunghezza complessiva di circa 40 m, verrà sostituito l'attuale tombotto del reticolo idrico con una linea nuova, di diametro interno 800 mm. A fianco della linea di acque bianche discenderà la linea delle acque nere di diametro 300 mm) proveniente dalla Via Donatori di Sangue.

Il tombotto dovrà essere adeguatamente raccordato al sottostante piazzale; l'intervento comprenderà pertanto anche il rifacimento di una sezione del muro di sostegno della scarpata, di ampiezza pari 5 m, con la formazione di due camerette poste dietro al muro, l'una di dimensioni 150x100x450 cm e l'altra 100x100x450 cm, affiancate, una per le acque bianche e l'altra per le acque nere.

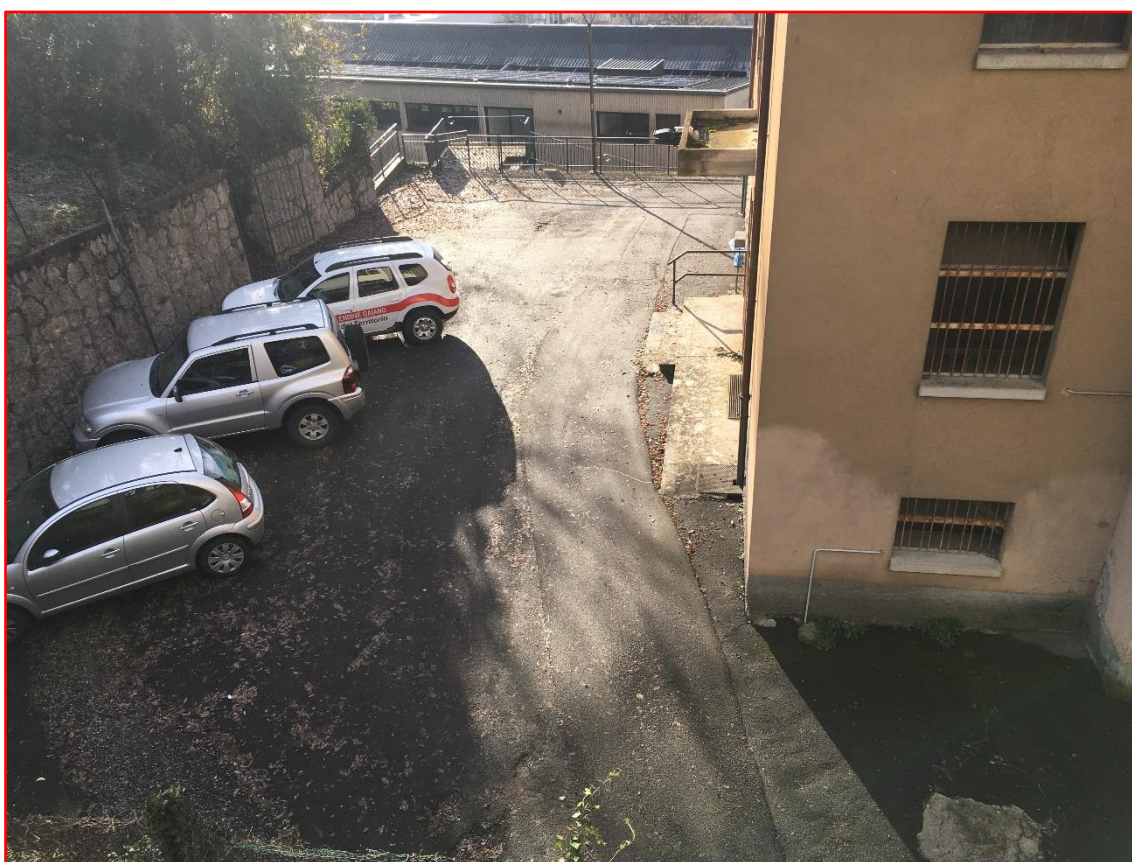
Figura 17 – Tratto a fianco dell'ex municipio interessato dal rifacimento della linea acque bianche (reticolo intubato)

Al di sotto del tratto di piazzale pianeggiante sul fianco est dell'ex municipio scorre, tombottato, il reticolo idrico proveniente dal tratto C. Anche in questo tratto si procederà al rifacimento del tombotto, sino al raccordo con la cameretta esistente alla sommità della scarpata sovrastante il municipio.

Il nuovo tratto di tubazione, che occuperà una porzione semi pianeggiante, avrà un diametro interno di 800 mm e si svilupperà su di una lunghezza di circa 25 m

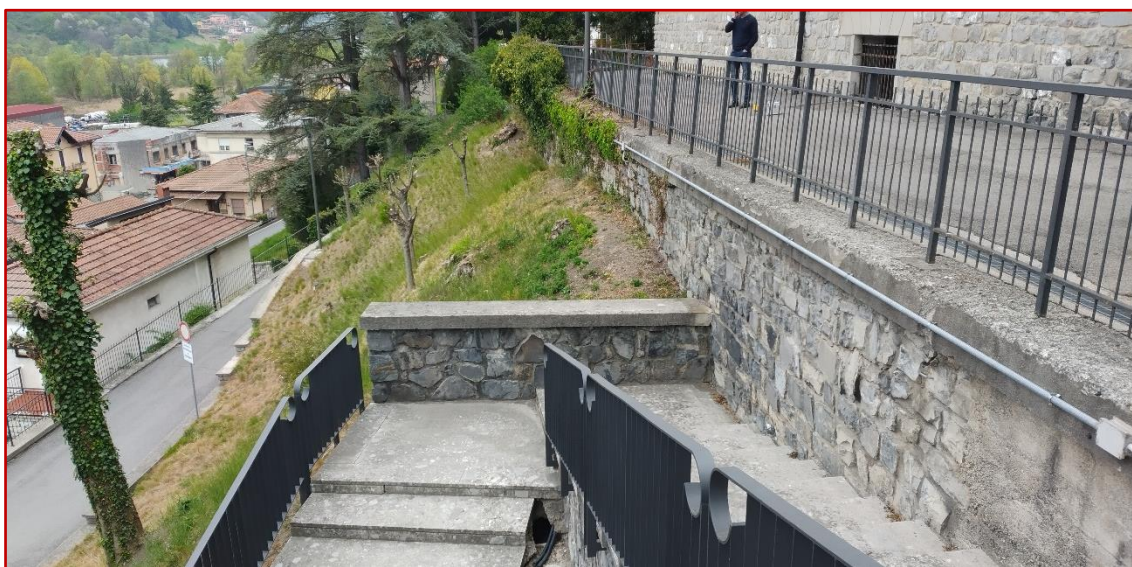
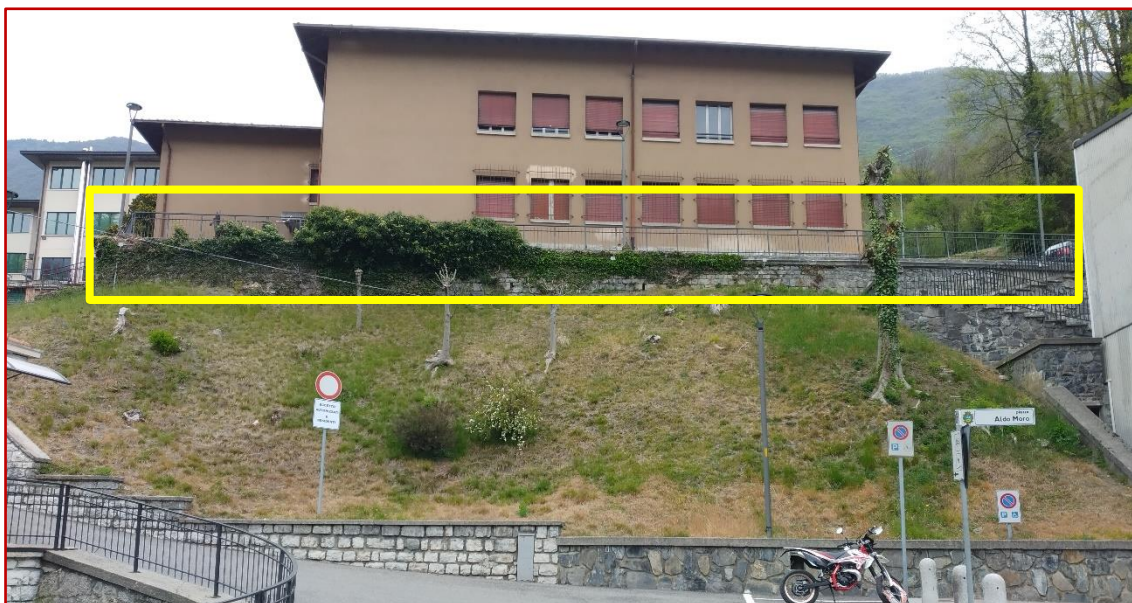
Figure 19 – Muro oggetto di sostegno mediante paratia berlinese

Lungo tutto il muro di valle esistente sul lato anteriore dell'ex municipio si realizzerà una paratia berlinese a sostegno del muro stesso, che avrà la funzione di garantire la stabilità dell'edificio ex sede municipale e del pendio, oltre che consentire il transito degli automezzi in condizioni di sicurezza.

Le paratia, composta da micropali di diametro 200 mm e armatura in acciaio spess. mm 16, si svilupperà per una lunghezza di circa 33 m e si approfondirà per 10,50 m da p.c.. La paratia sarà provvista di cordolo di contenimento di cm. 70x50, con soprastante canaletta raccolta acque decadenti dal piazzale e cordolo sopra al muro esistente.

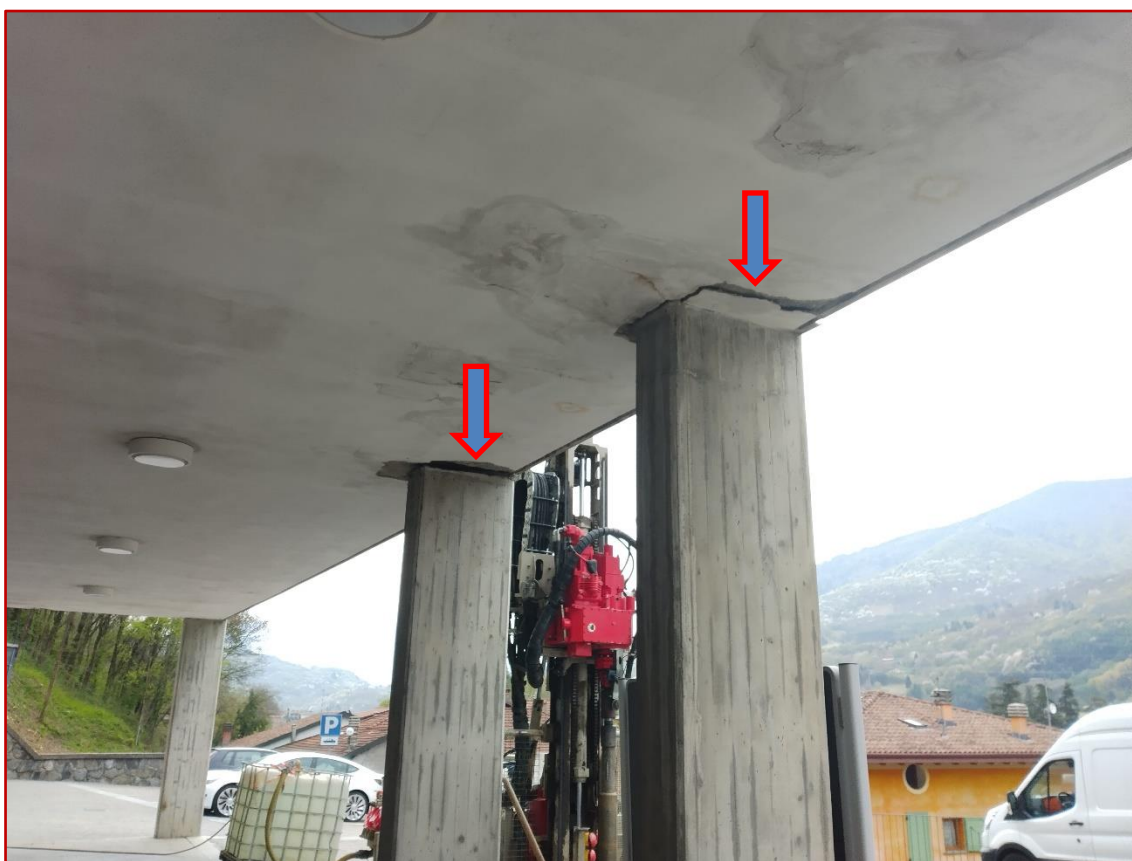
Figura 20 – Pilastri centrali ceduti (foto eseguita durante i sondaggi geognostici)

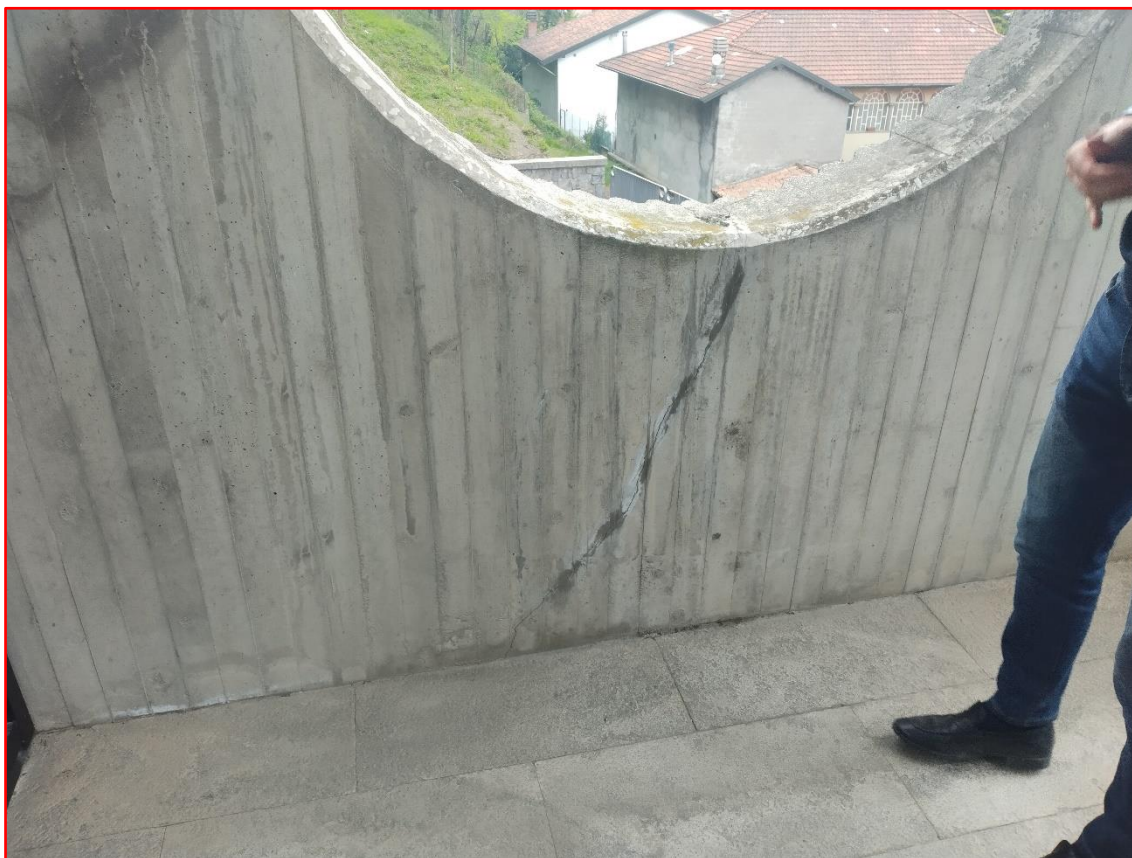
Figura 21 – Forature circolari al primo piano oggetto di rinforzo

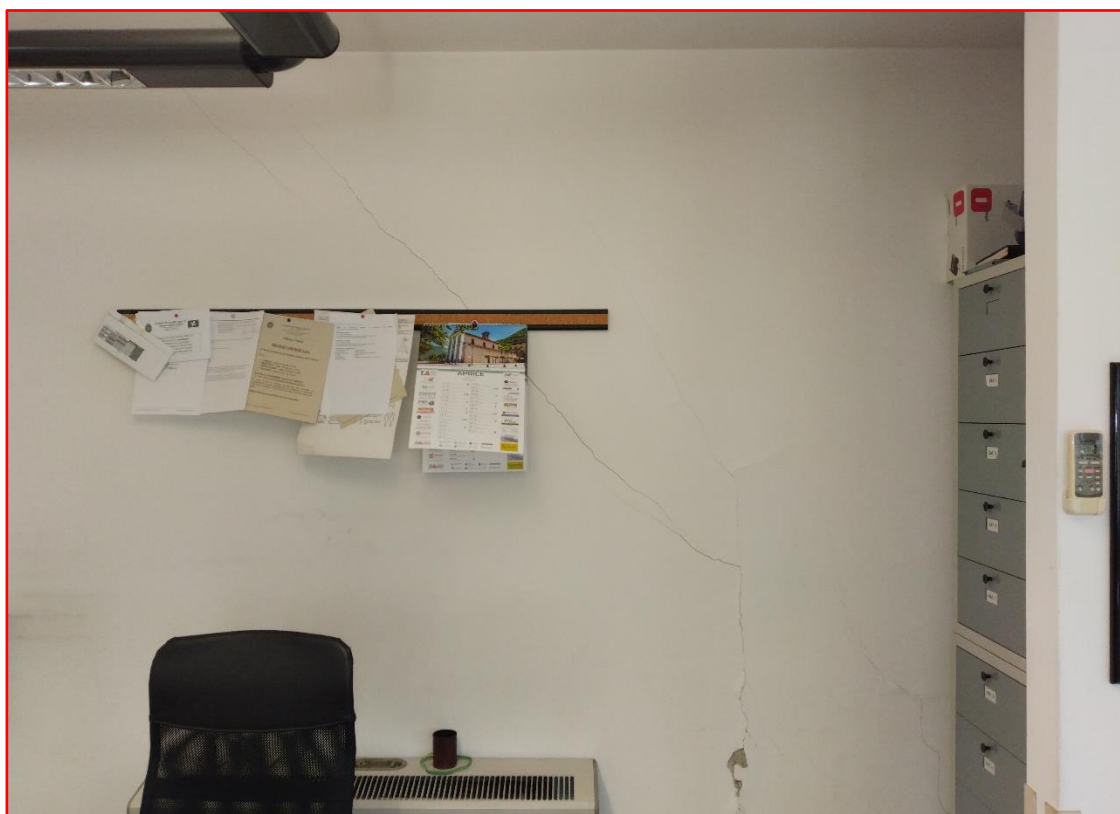
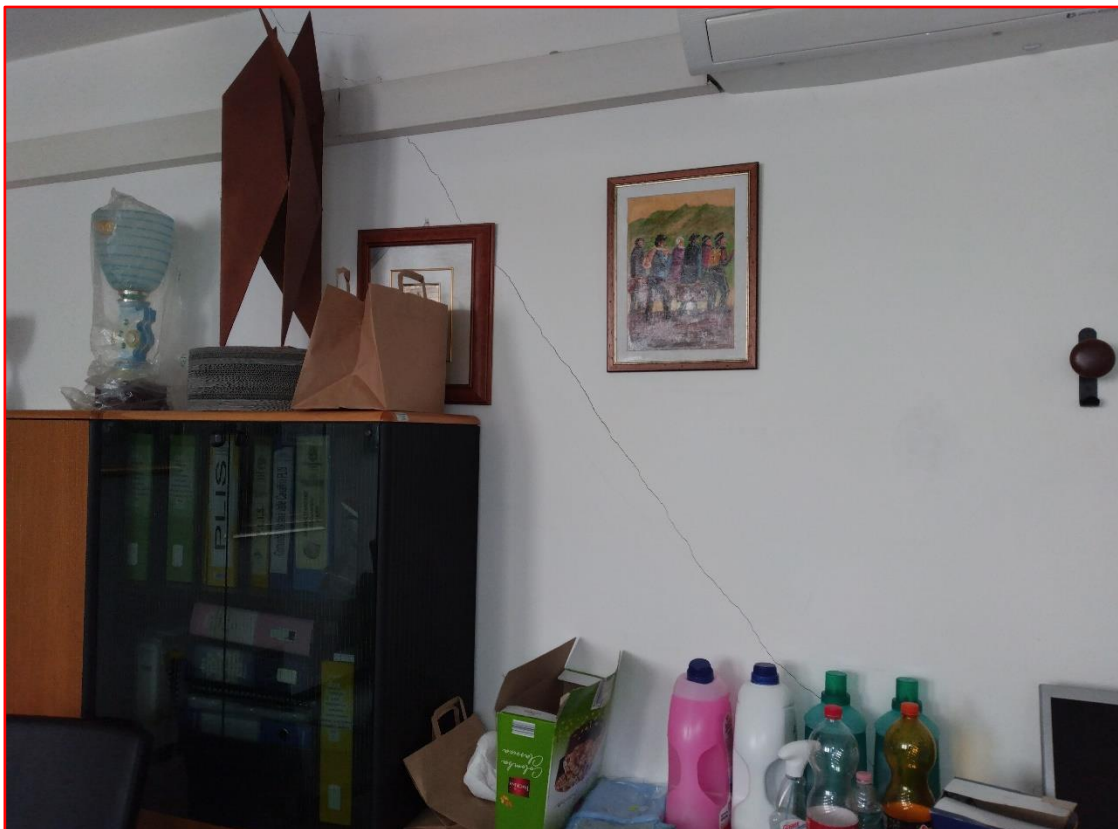
Figure 22 – Lesionamenti nei tavoli interni del municipio
