Comune di **ROVETTA**

Oggetto: PROGETTO DEFINITIVO ESECUTIVO

RISTRUTTURAZIONE EDIFICIO SCUOLA PRIMARIA
"A. MORO" MEDIANTE COIBENTAZIONE DELLE FACCIATE
ESTERNE PER UN EFFICIENTAMENTO ENERGETICO

03. **DOCUMENTAZIONE FOTOGRAFICA**

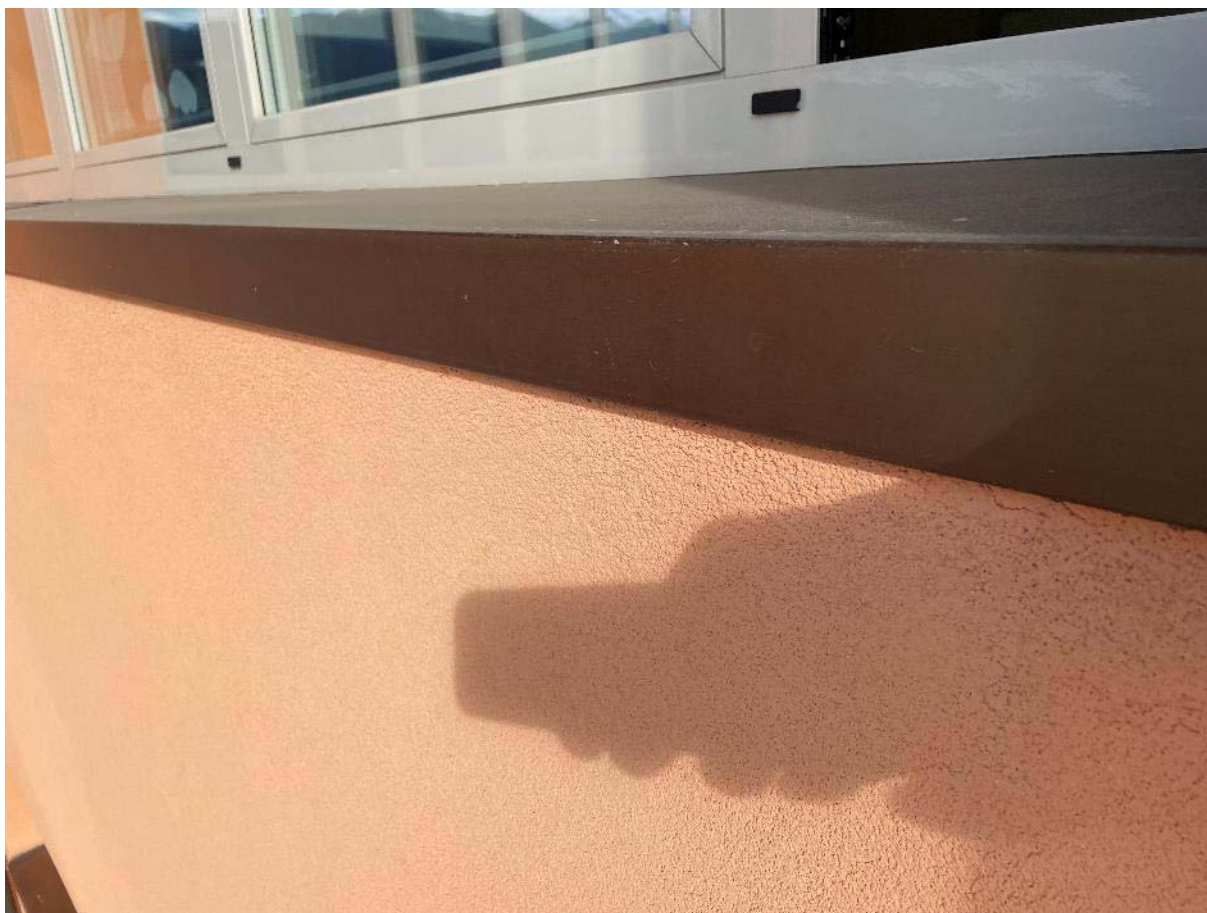
Figura 21 - Davanzali in lamiera (da rimuovere)

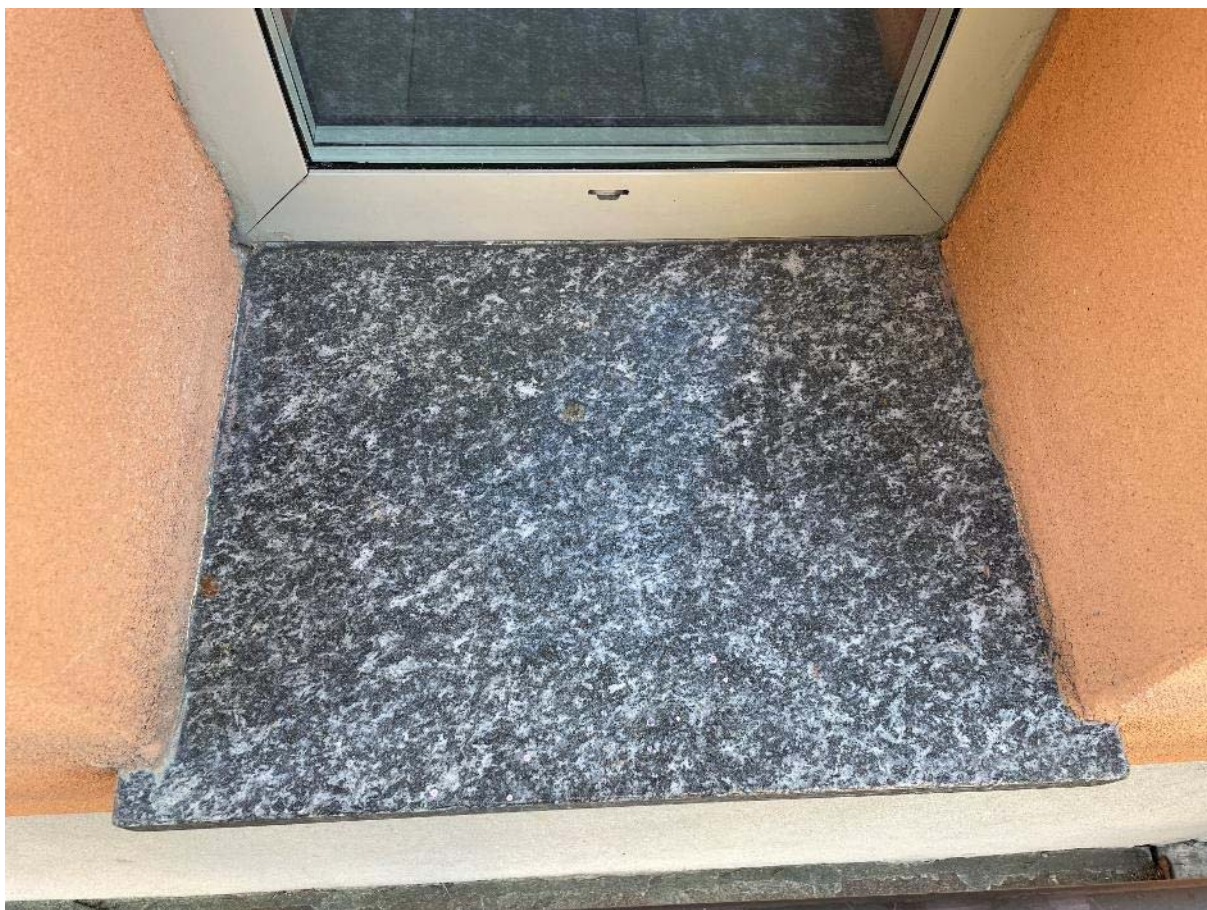
Figura 22 - Davanzali in pietra (da rimuovere)

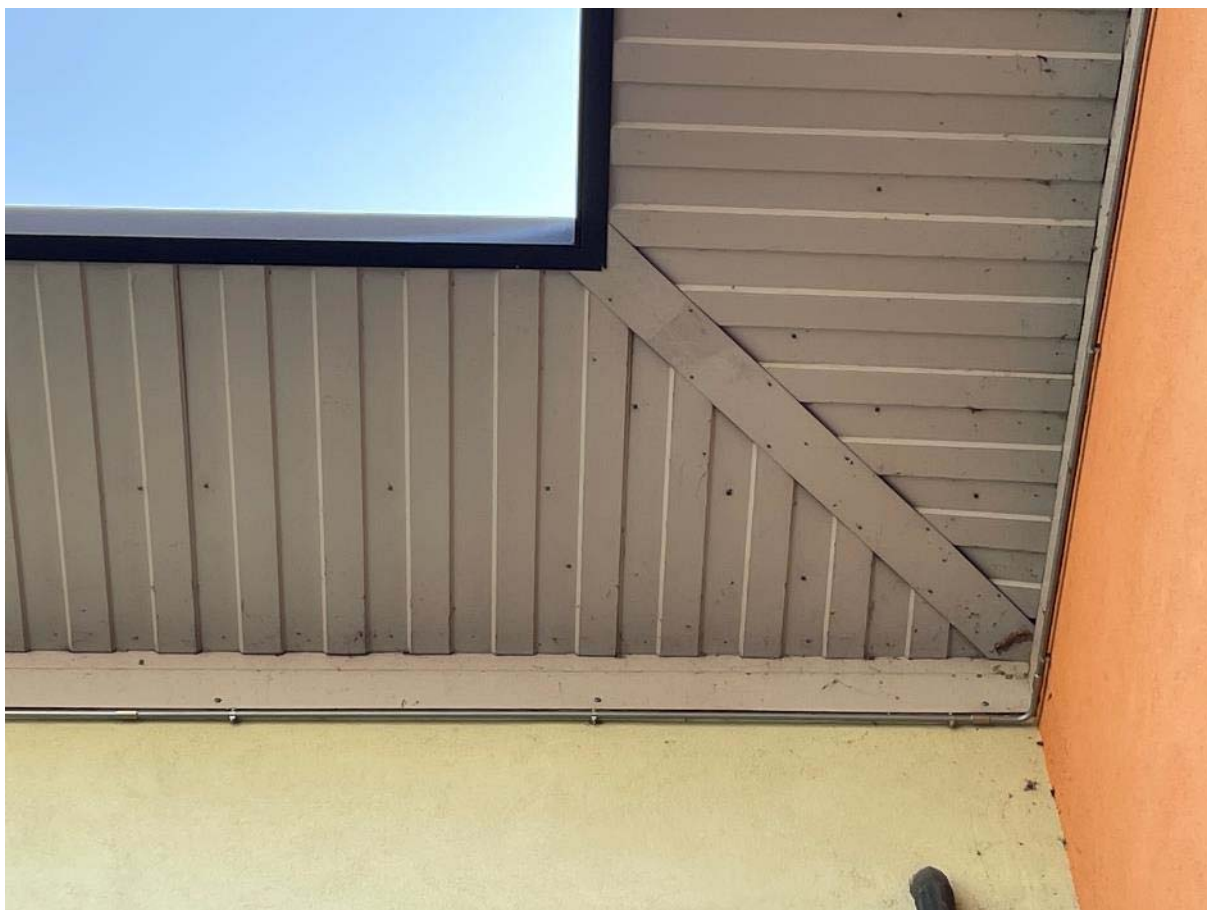
Figura 24 - Grondino in lamiera (da rimuovere)

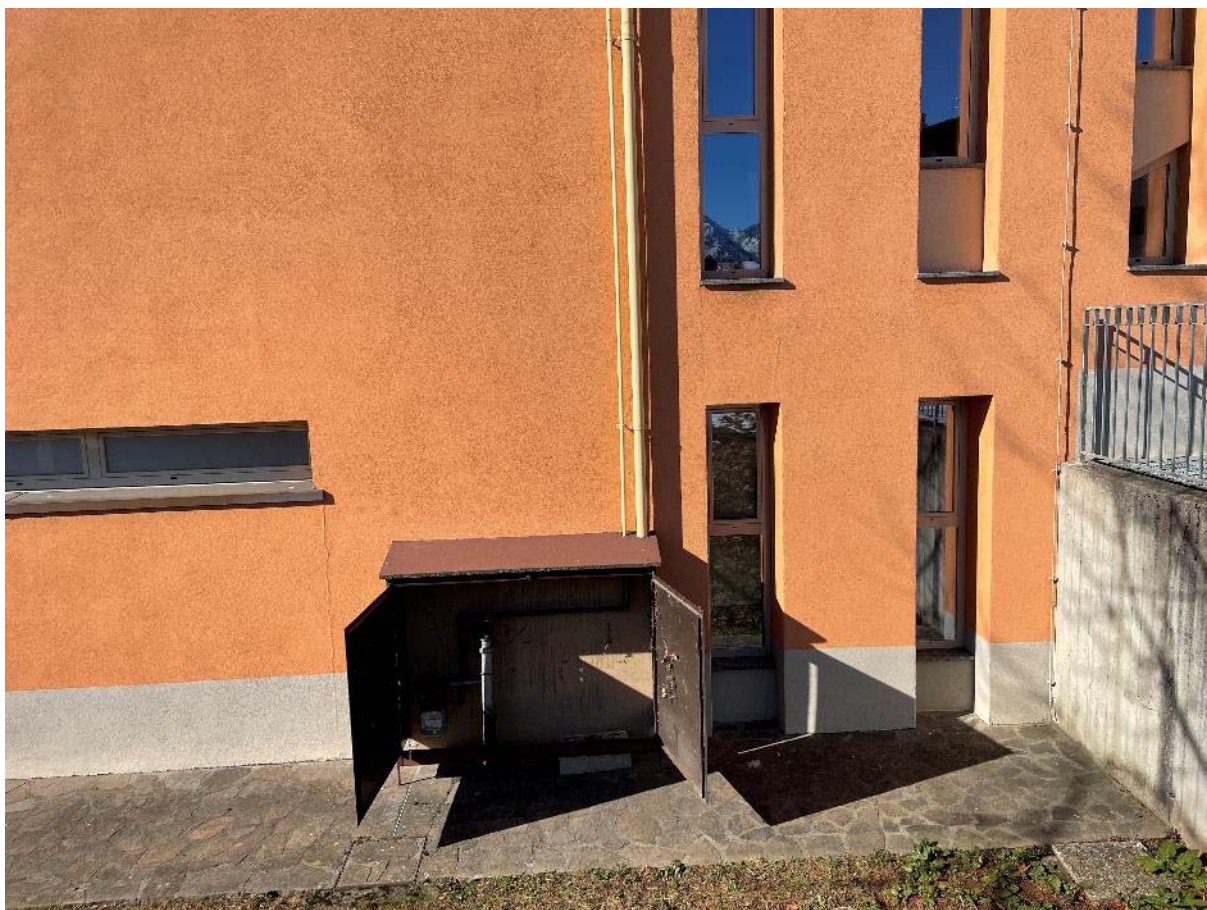
Figura 26 - Cassonetto contatore metano lato Est (rimozione)

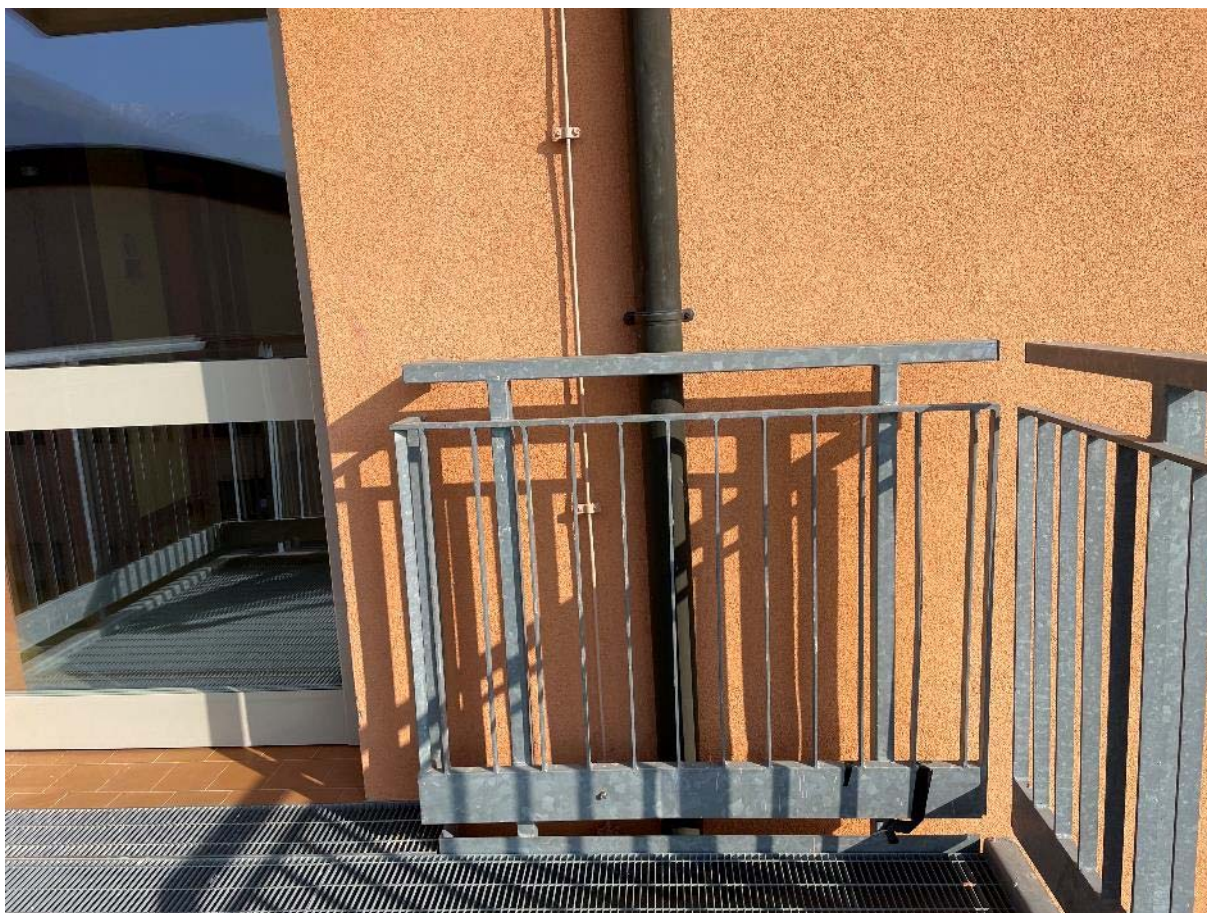
Figura 27 - Scala di sicurezza lato Ovest (oggetto di rimozione e riposa)

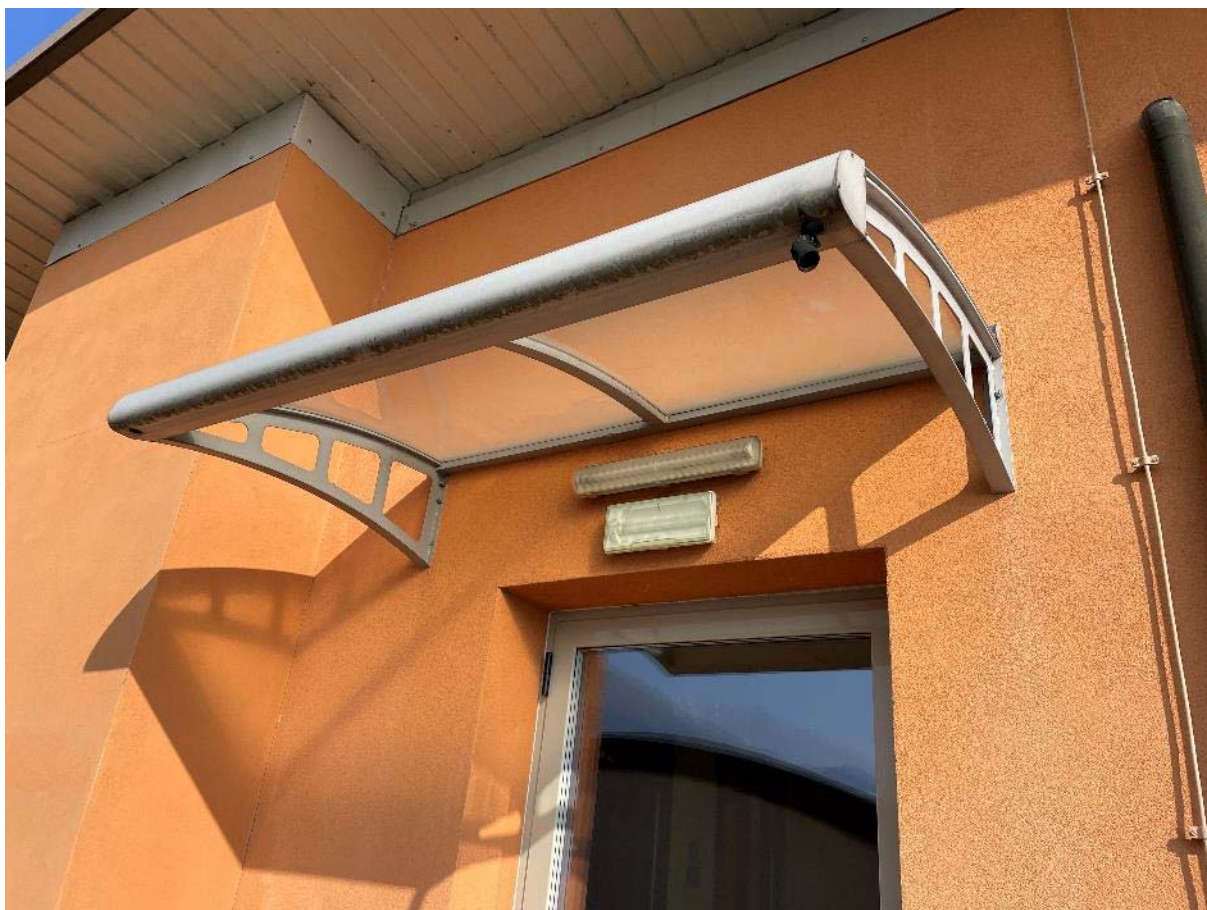
Figura 28 - Tettuccio su uscita di sicurezza lato Ovest (oggetto di rimozione e riposa)

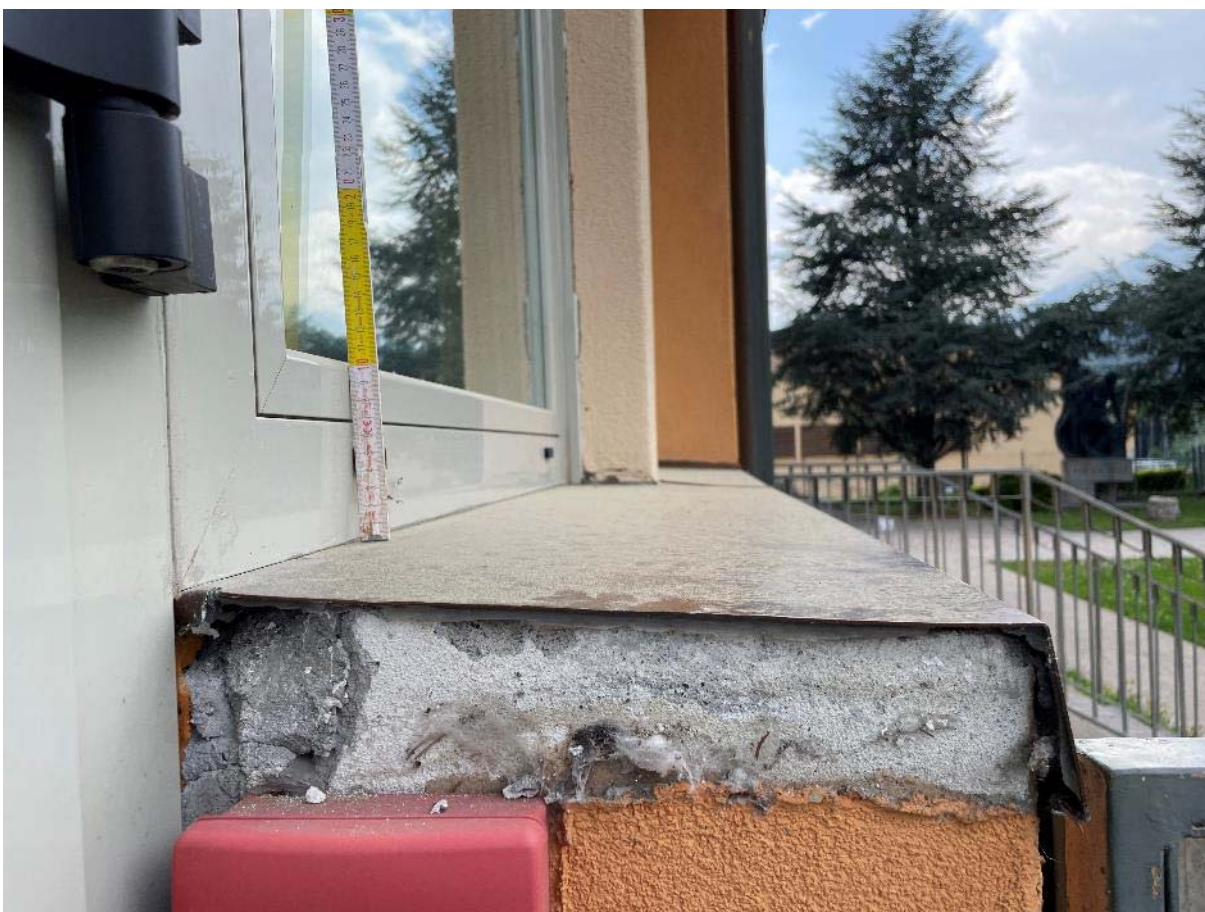
Figura 30 - Davanzale esistente tipo (da rimuovere)

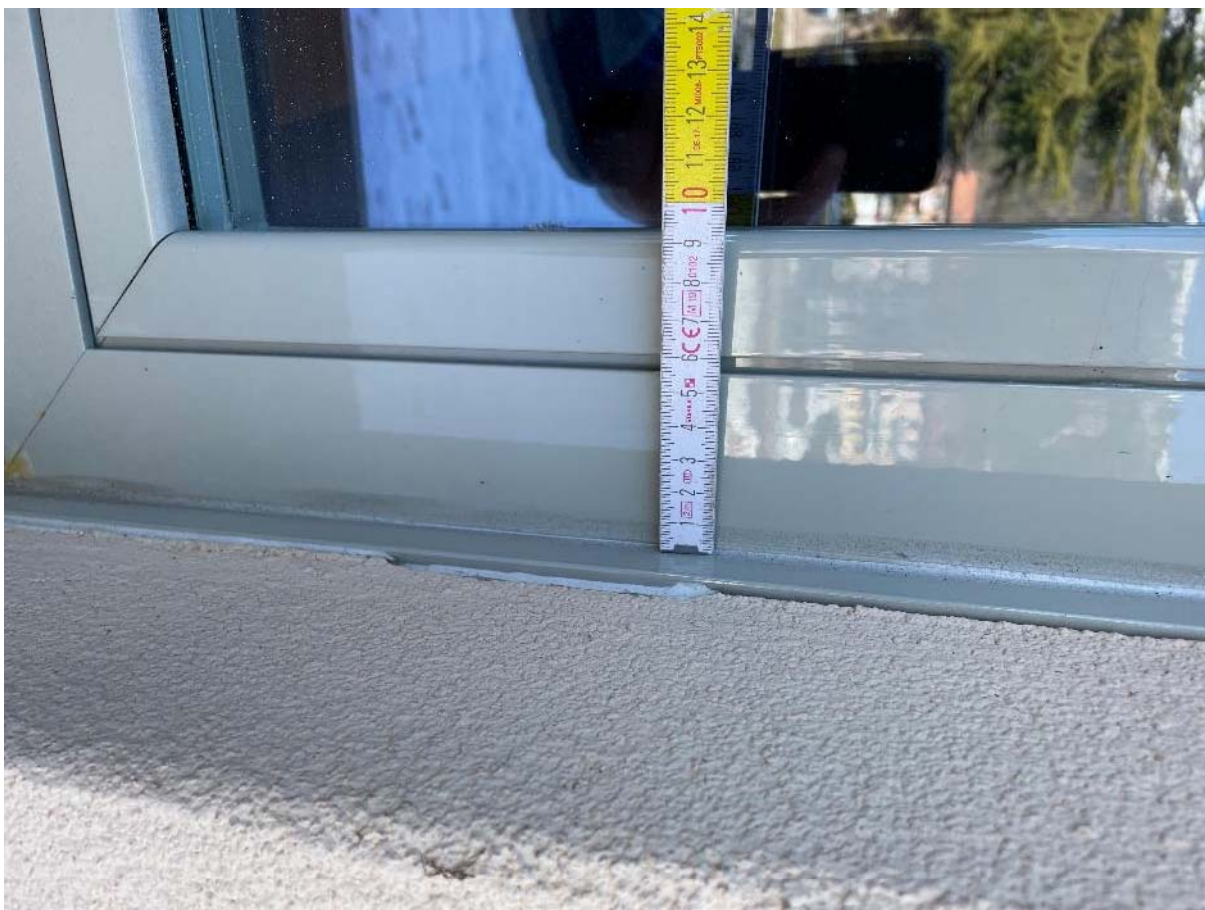
Figura 31 - Telaio spalle finestre esistenti (da isolare)

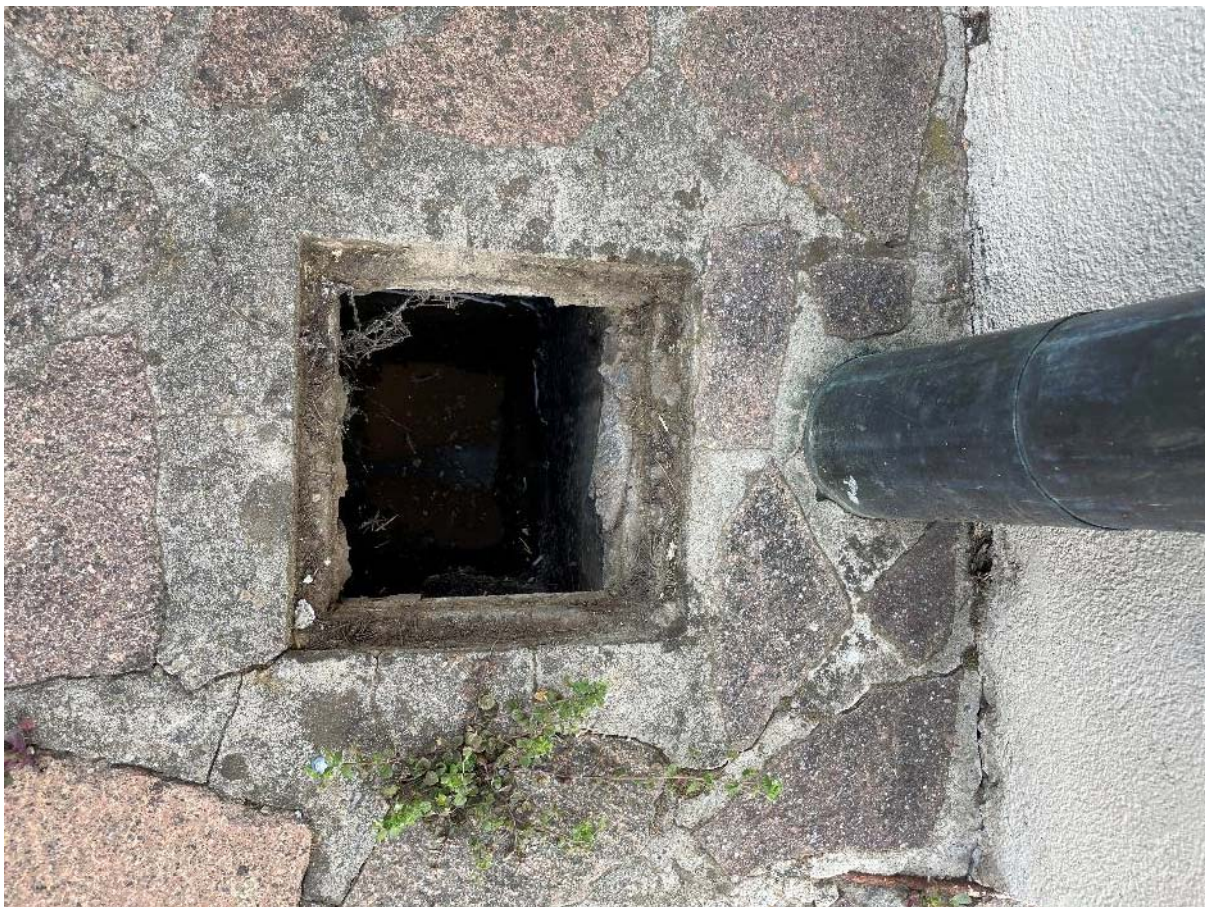
Figura 32 - Pozzetto pluviale tipo (spostamento e revisione)

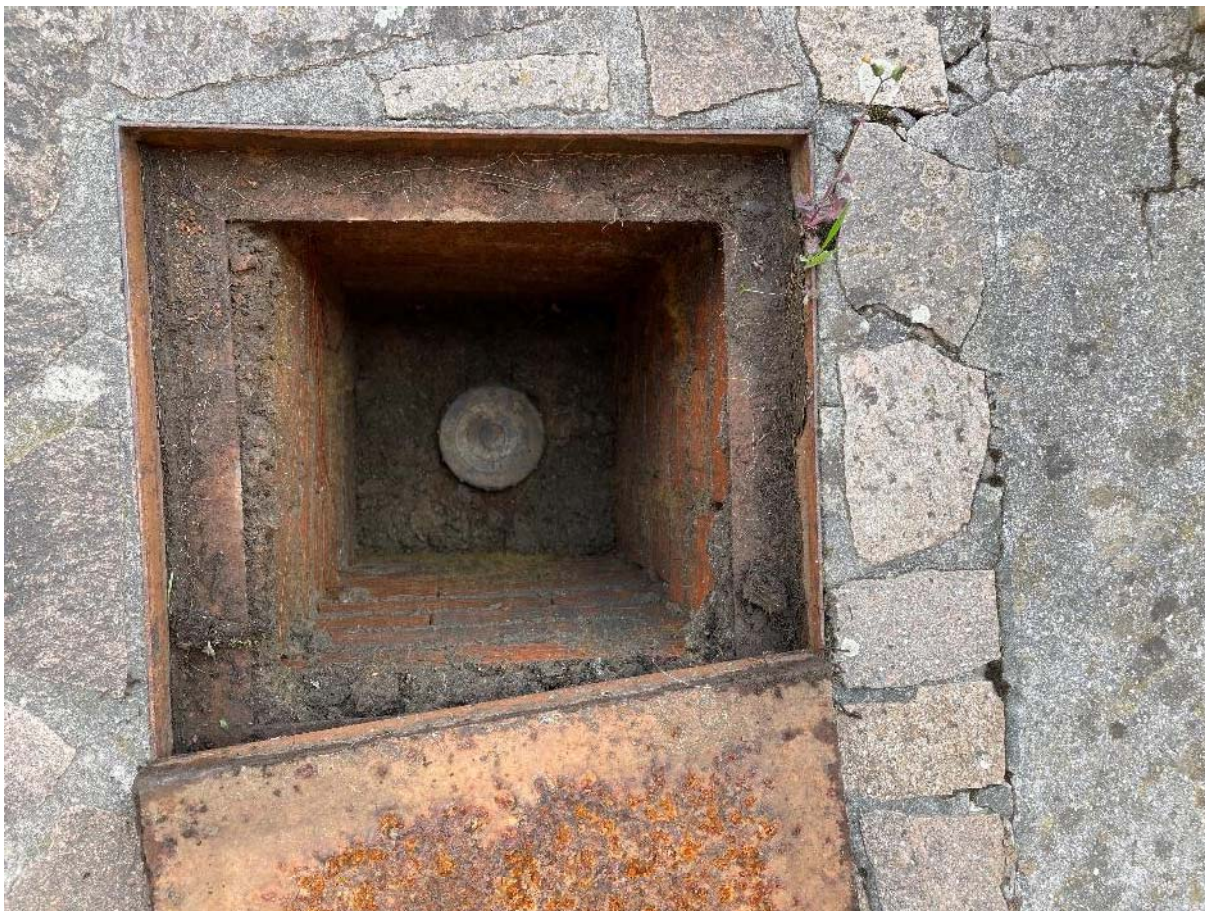
Figura 33 - Pozzetto sifone acque nere (da spostare)

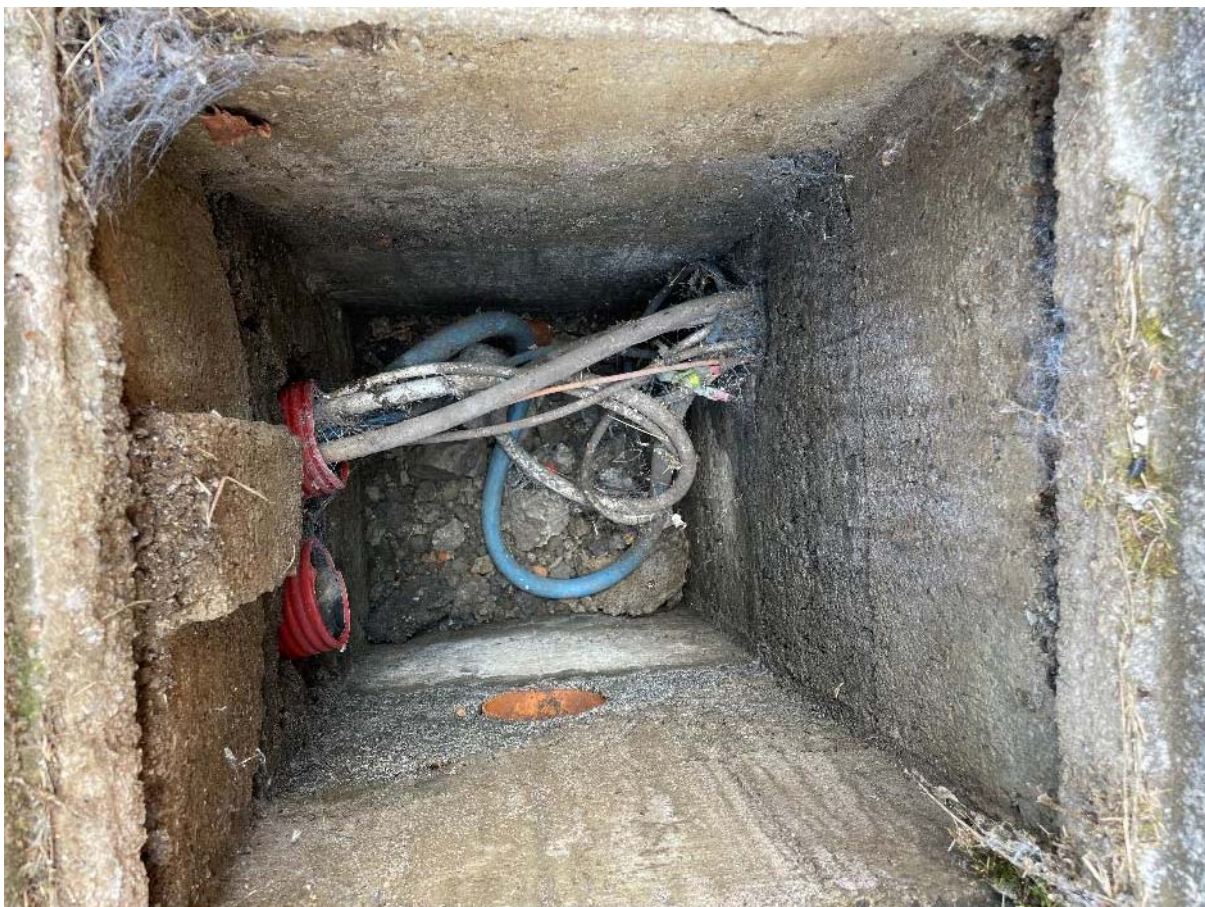
Figura 34 - Pozzetto rete elettrica (da demolire)

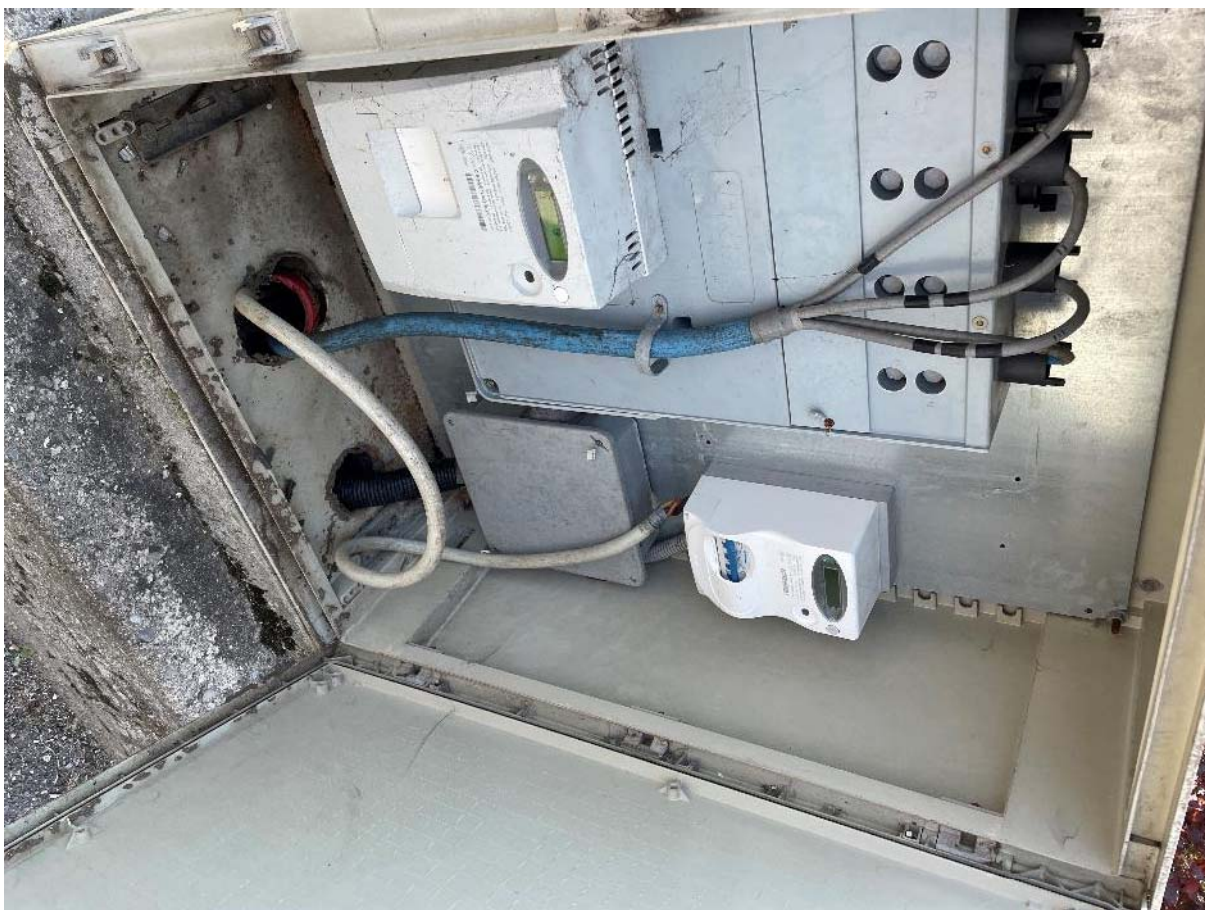
Figura 35 - Contatori (da spostare)

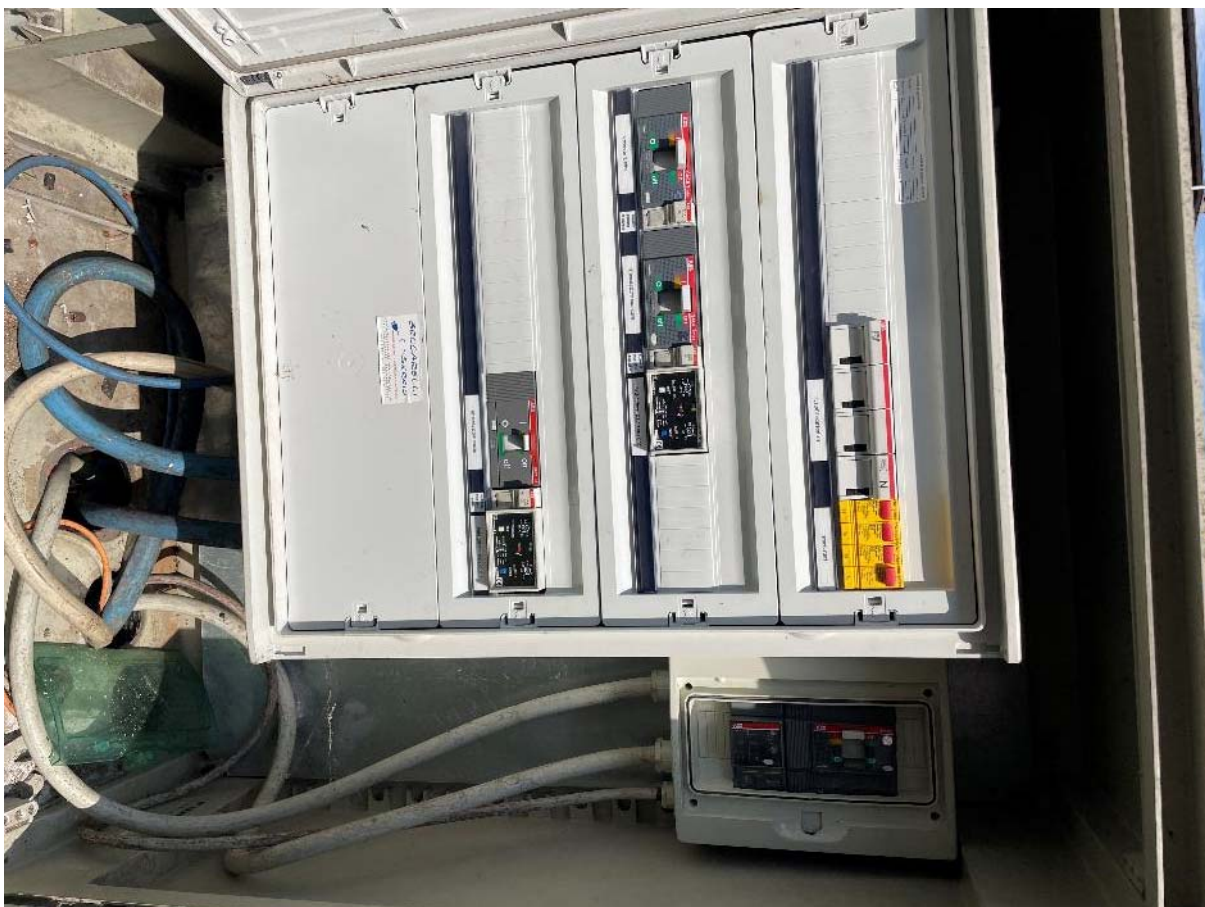
Figura 36 - Quadro generale (da spostare)

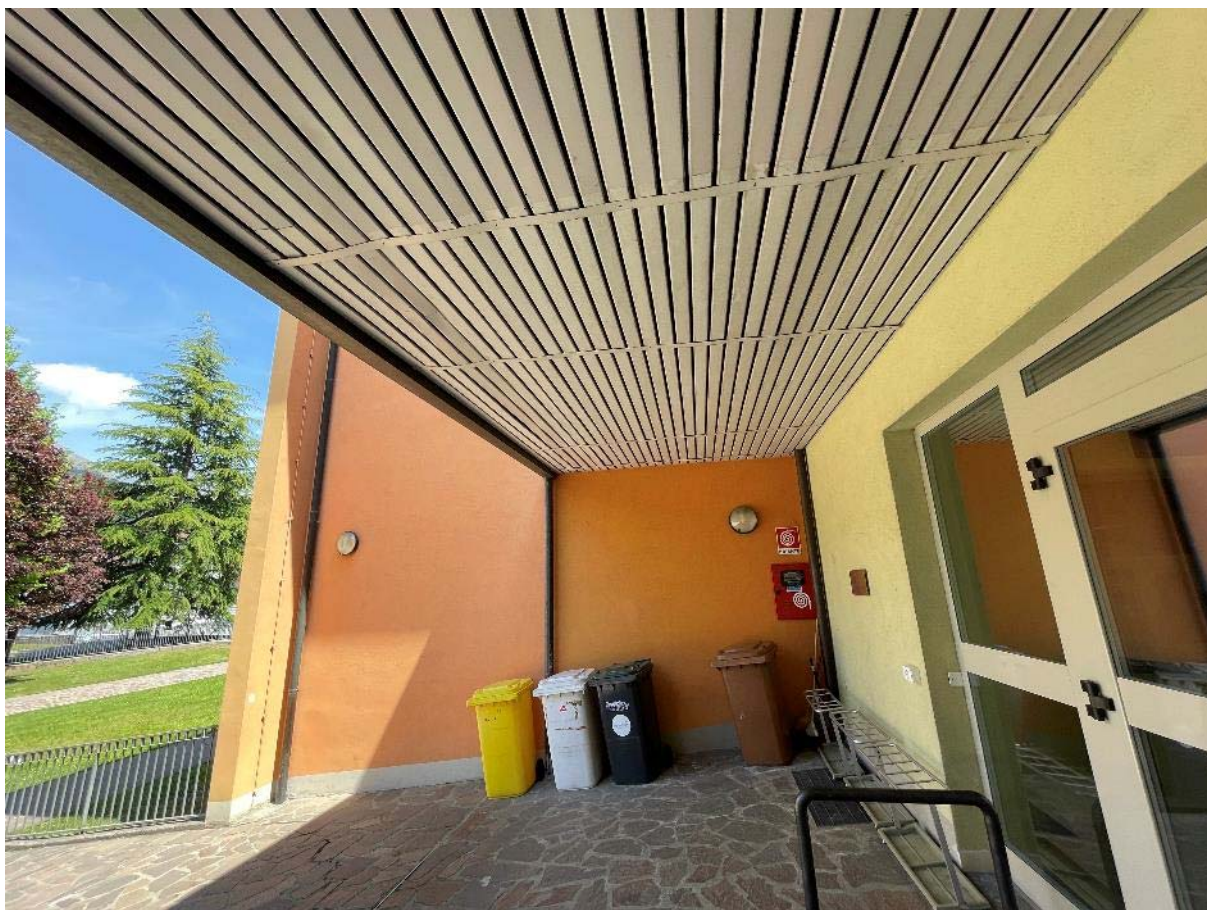
Figura 37 - Tamponamento tettuccio ingresso (rimozione e rifacimento)

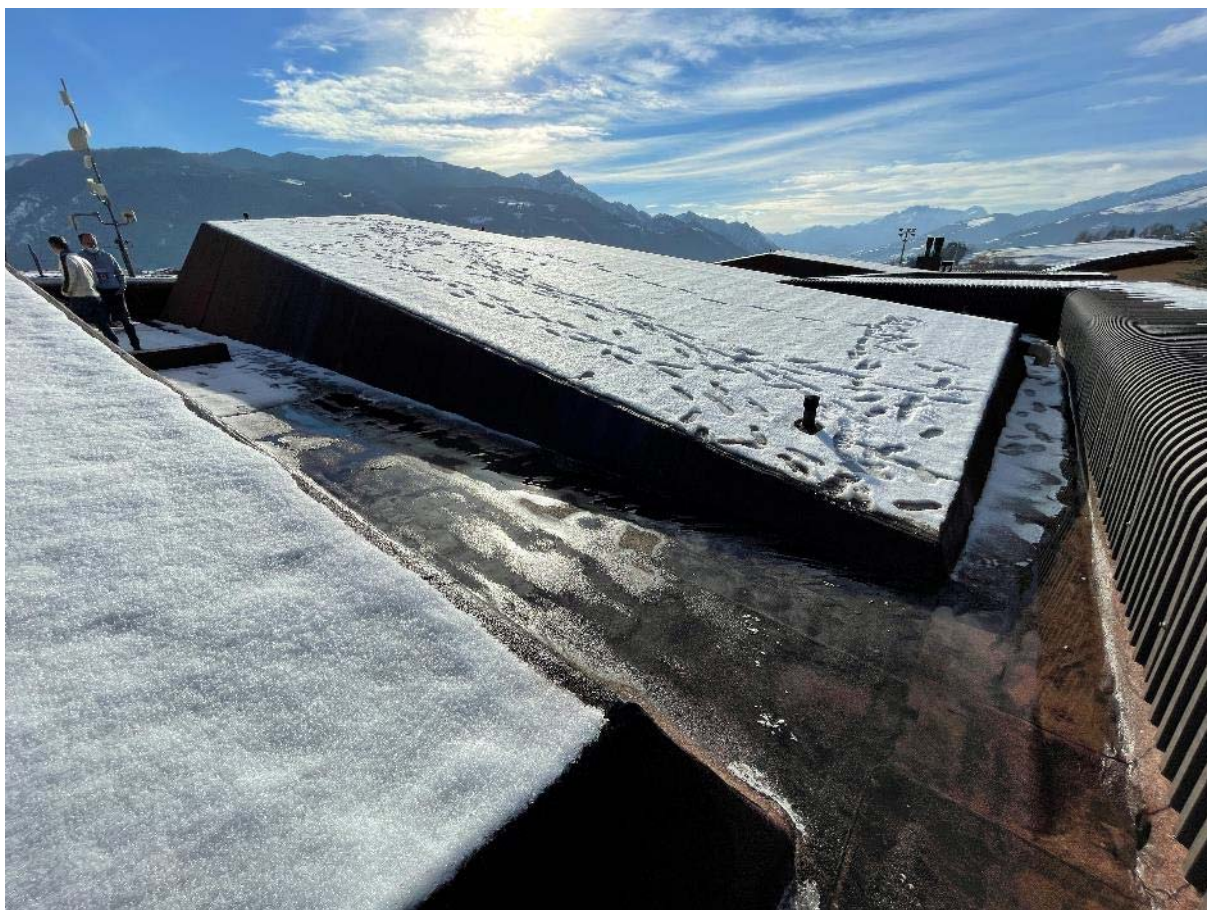
Figura 39 - Copertura con padiglioni (posa nuova impermeabilizzazione)

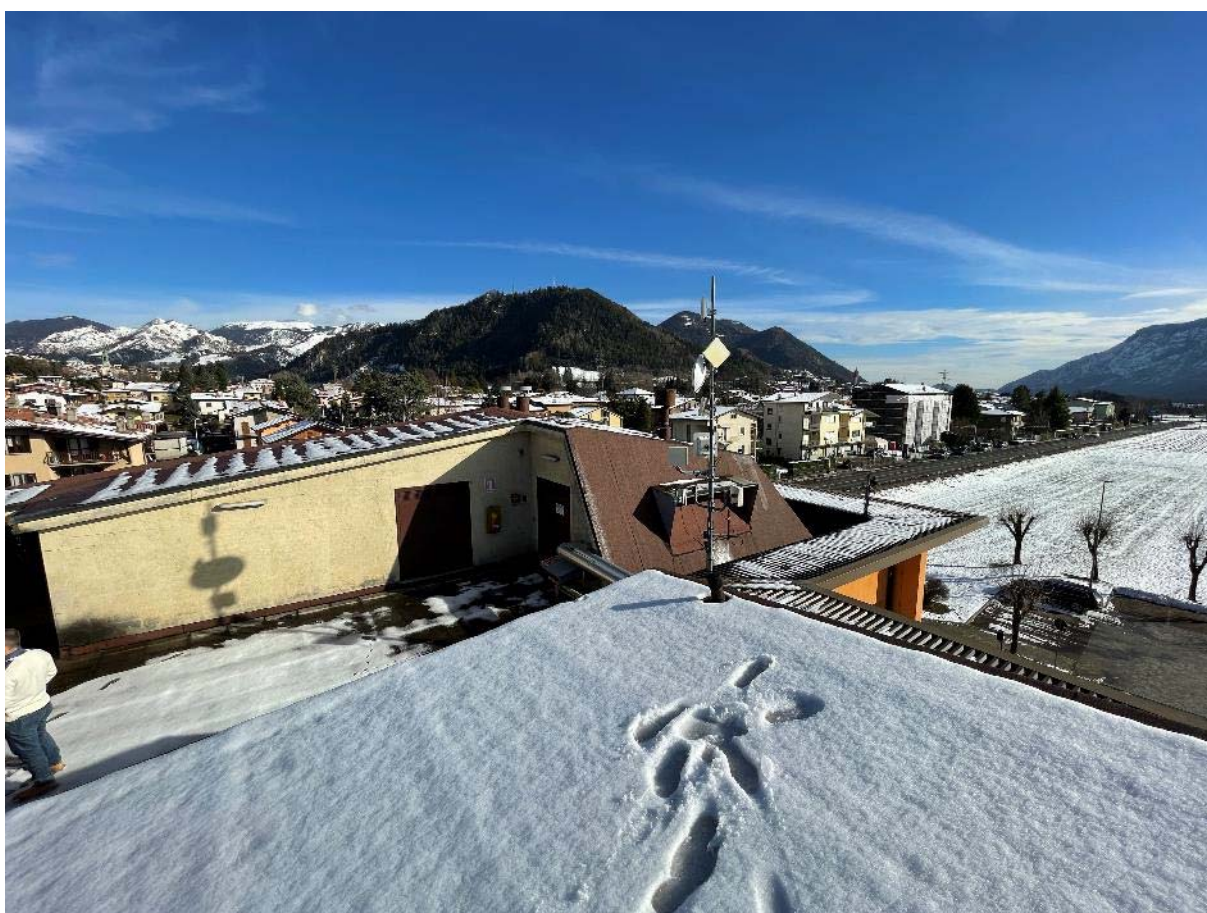
Figura 40 - Copertura zona ingresso e macchine (posa nuova impermeabilizzazione)

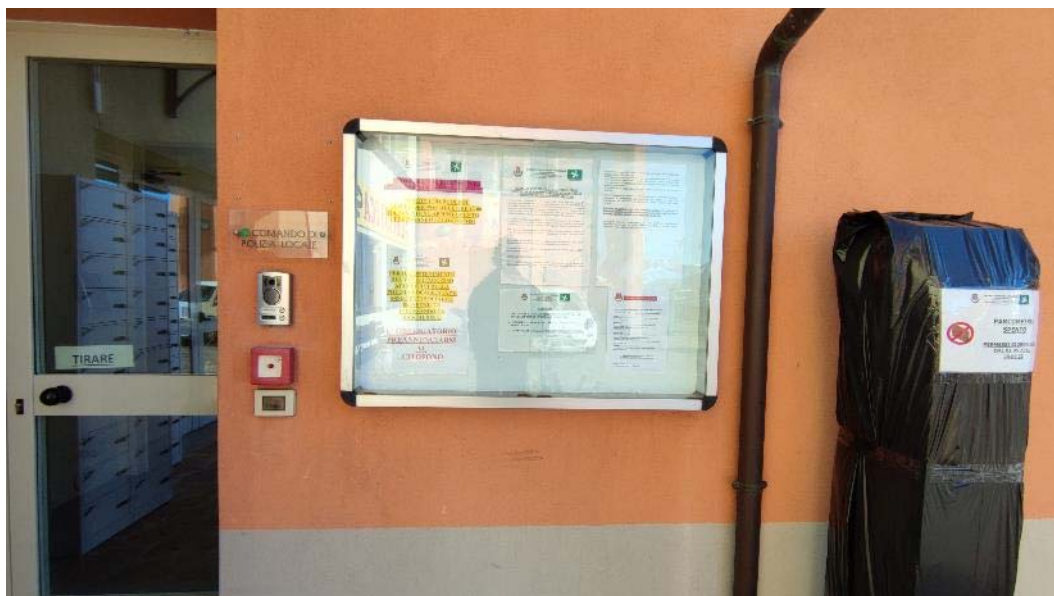
Figura 41 - Bacheca e ingresso Polizia Locale (oggetto di rimozione e riposa)

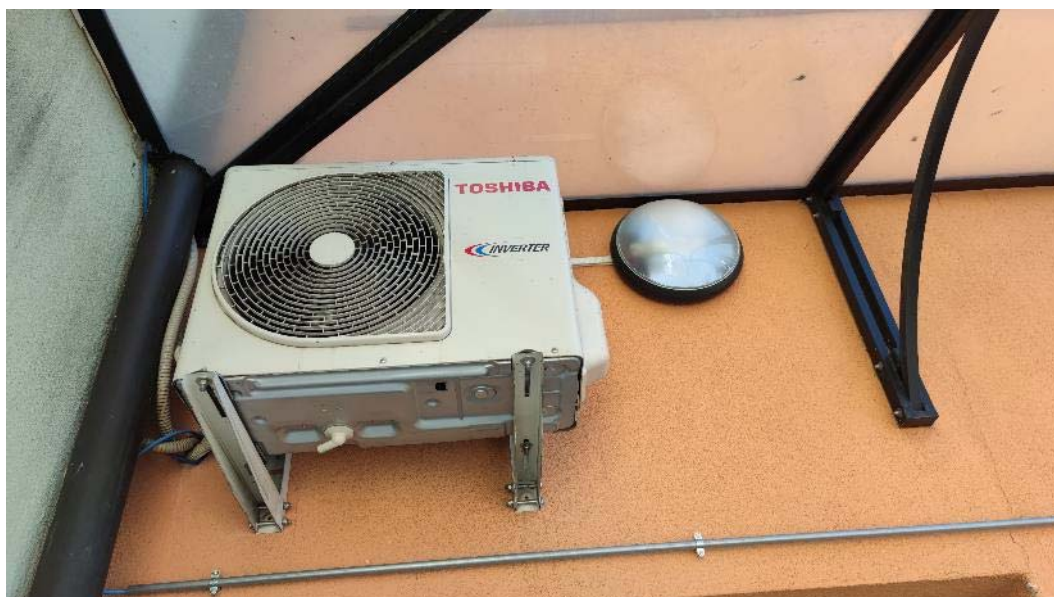
Figura 42 - Corpo esterno condizionatore (oggetto di rimozione e riposa)

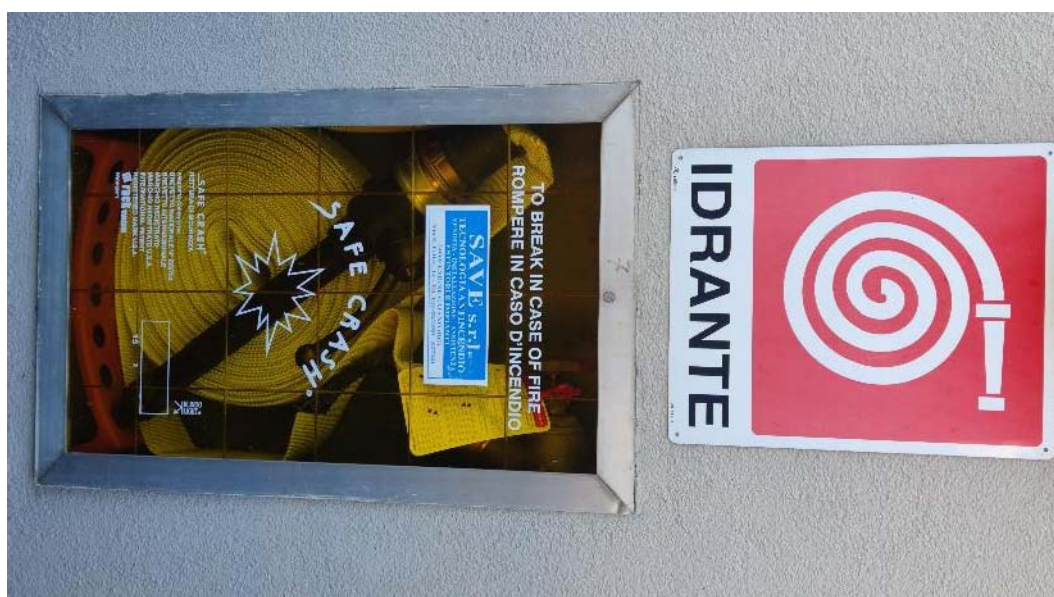
Figura 43 - Manichetta incassata e relativa targa (oggetto di rimozione e riposa)

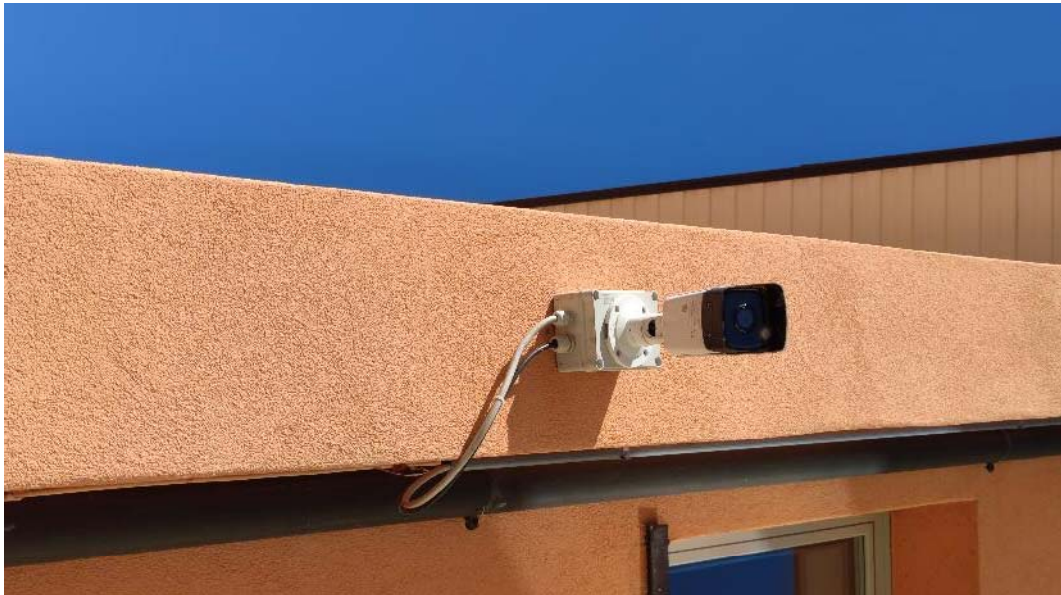
Figura 44 - Telecamera di sicurezza Polizia Locale (oggetto di rimozione e riposa)

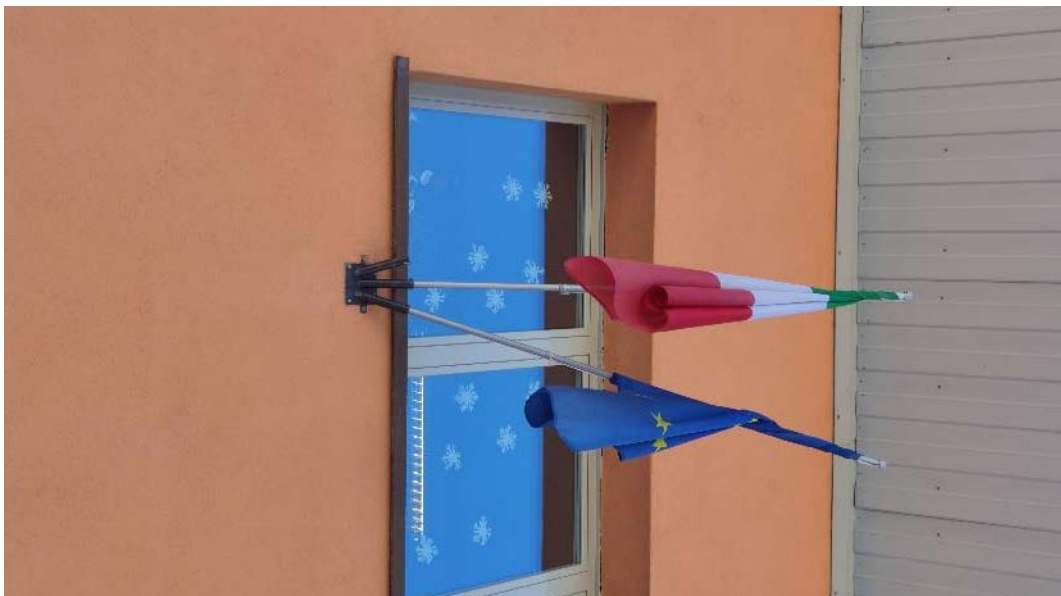
Figura 45 - Supporto bandiere (oggetto di rimozione e riposa)

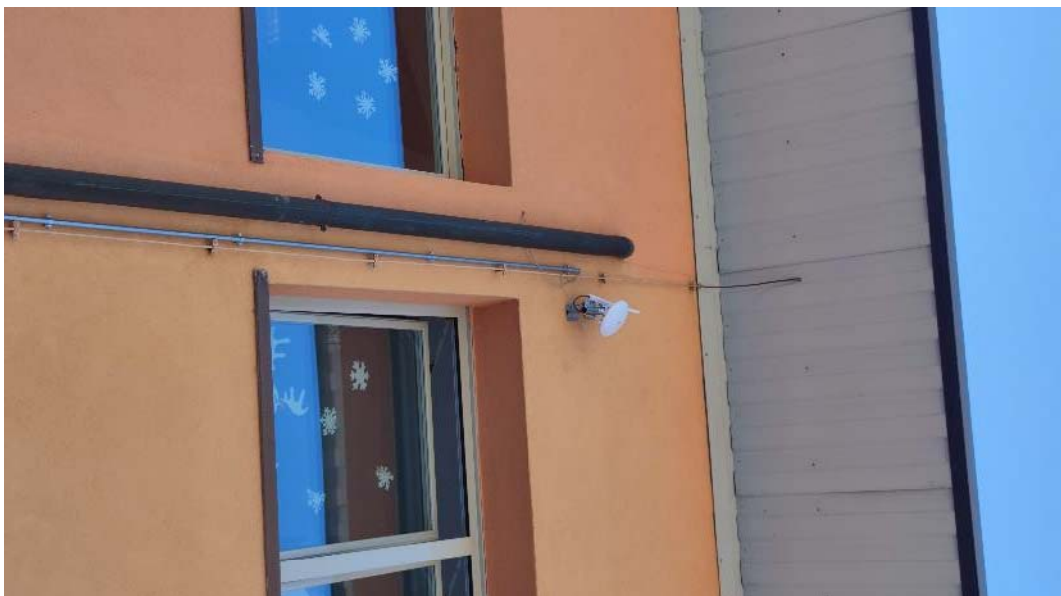
Figura 46 - Ricevitore (oggetto di rimozione e riposa)

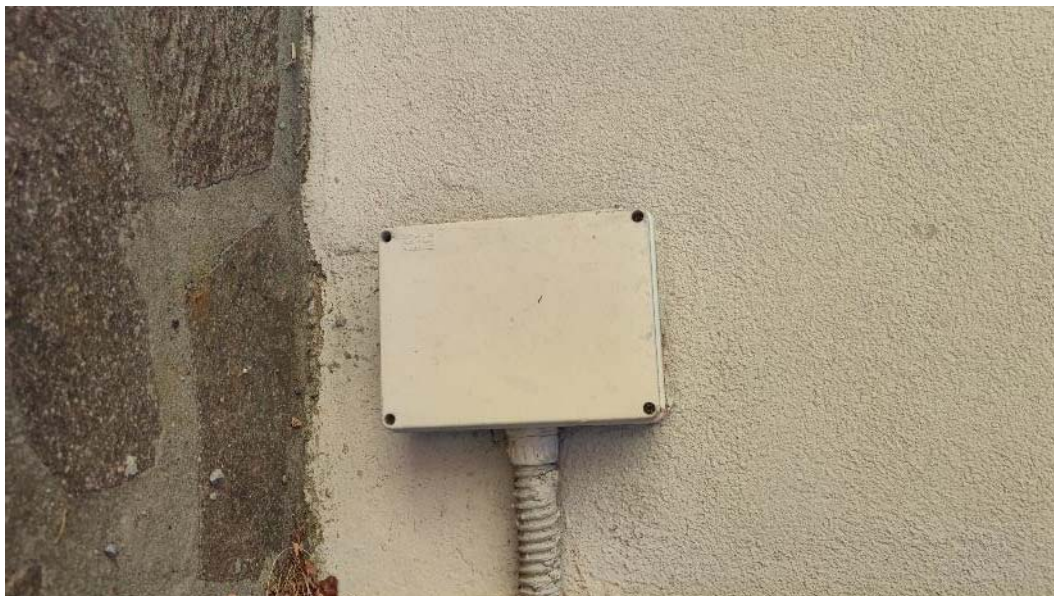
Figura 47 - Scatola di derivazione esterna (oggetto di rimozione e riposa)

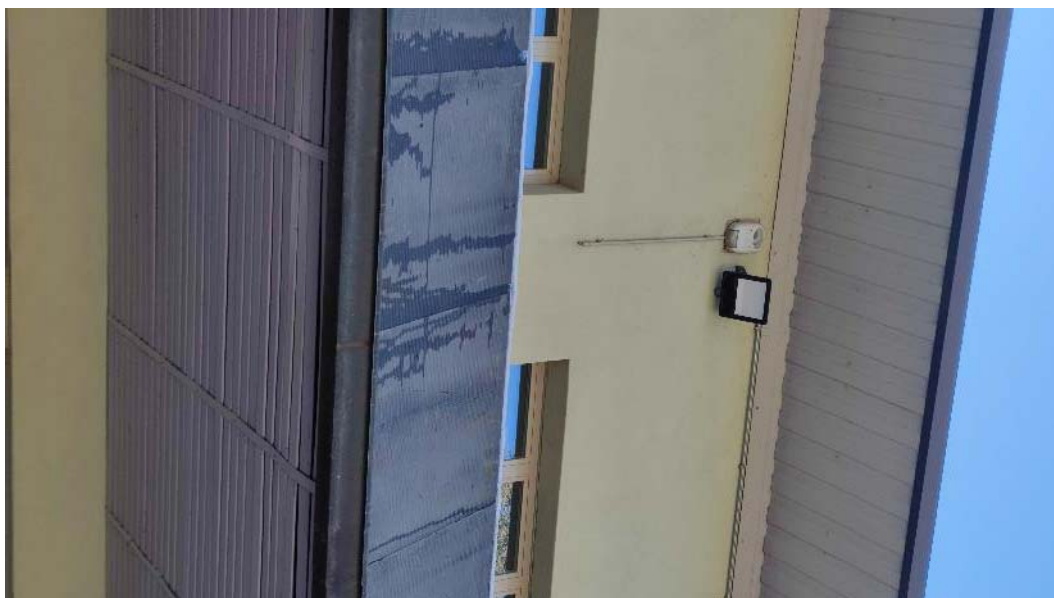
Figura 48 - Faro e sirena zona ingresso (oggetto di rimozione e riposa)
