I.I.S. "B.PASCAL - P. MAZZOLARI"

Comune di VEROLANUOVA, via Rovetta n. 29

**LAVORI DI MANUTENZIONE STRAORDINARIA
ED EFFICIENTAMENTO ENERGETICO**

Documentazione fotografica stato di fatto

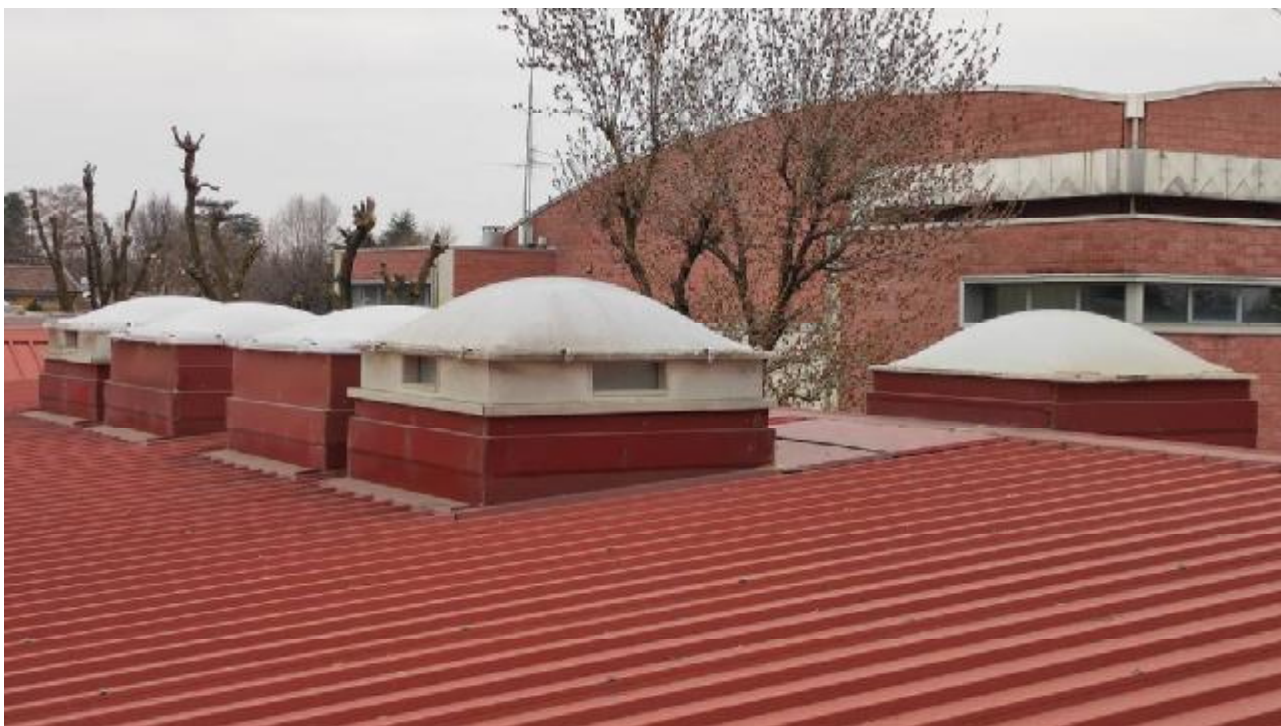
Foto n.1 – Copertura in lamiera a falda con lucernai in sommità.

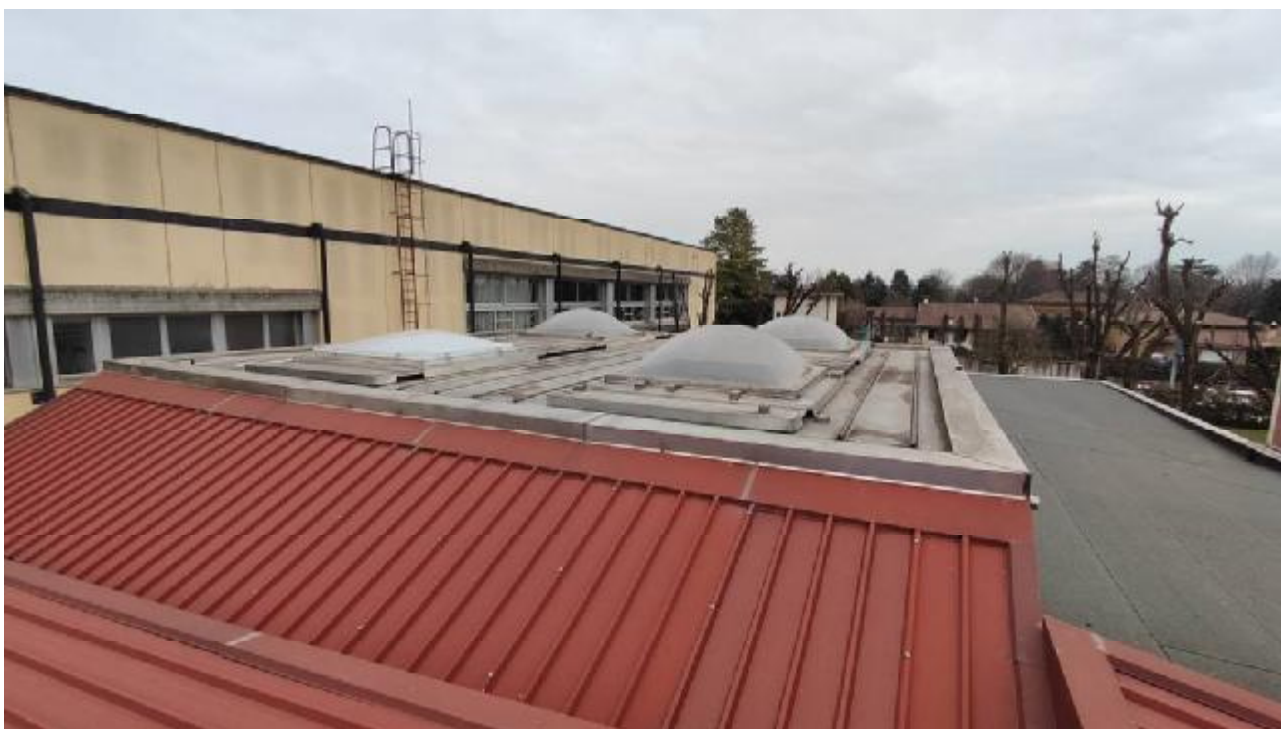
Foto n.2 – Copertura in lamiera piana con lucernai. A destra copertura in guaina bituminosa ardesiata.

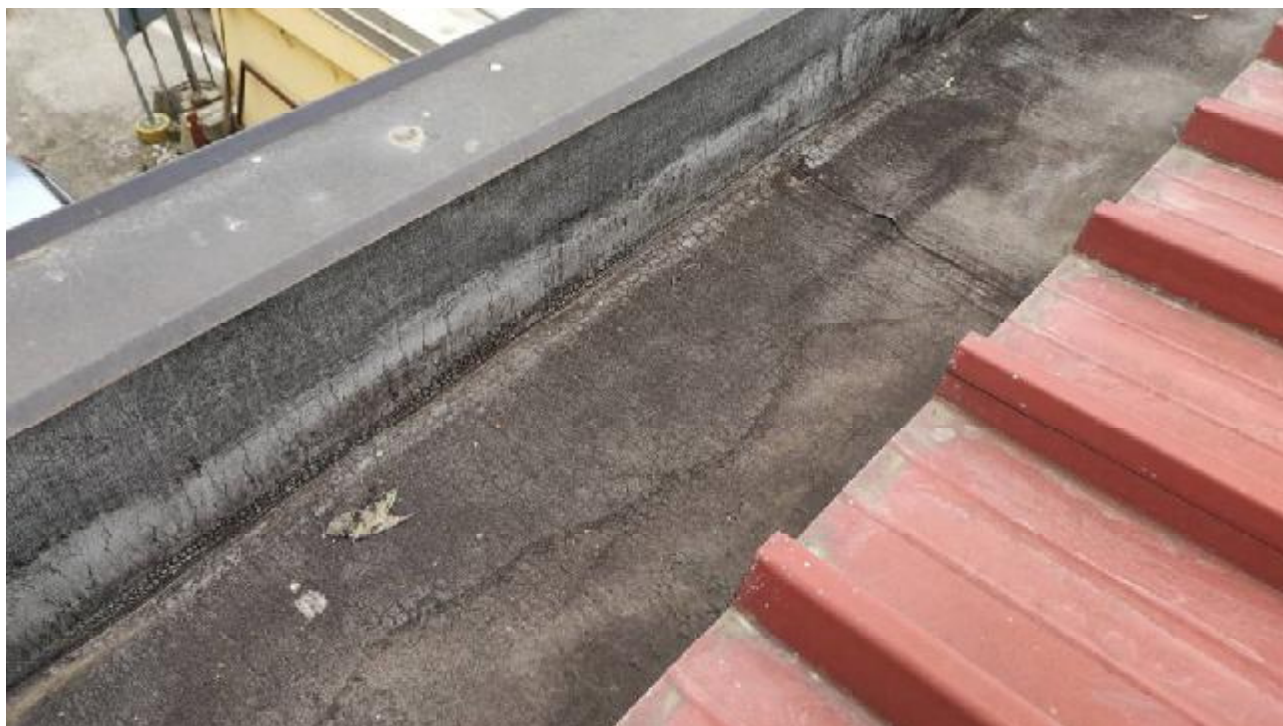
Foto n.3 – Particolare canale di scolo acque meteoriche lungo il perimetro della copertura.

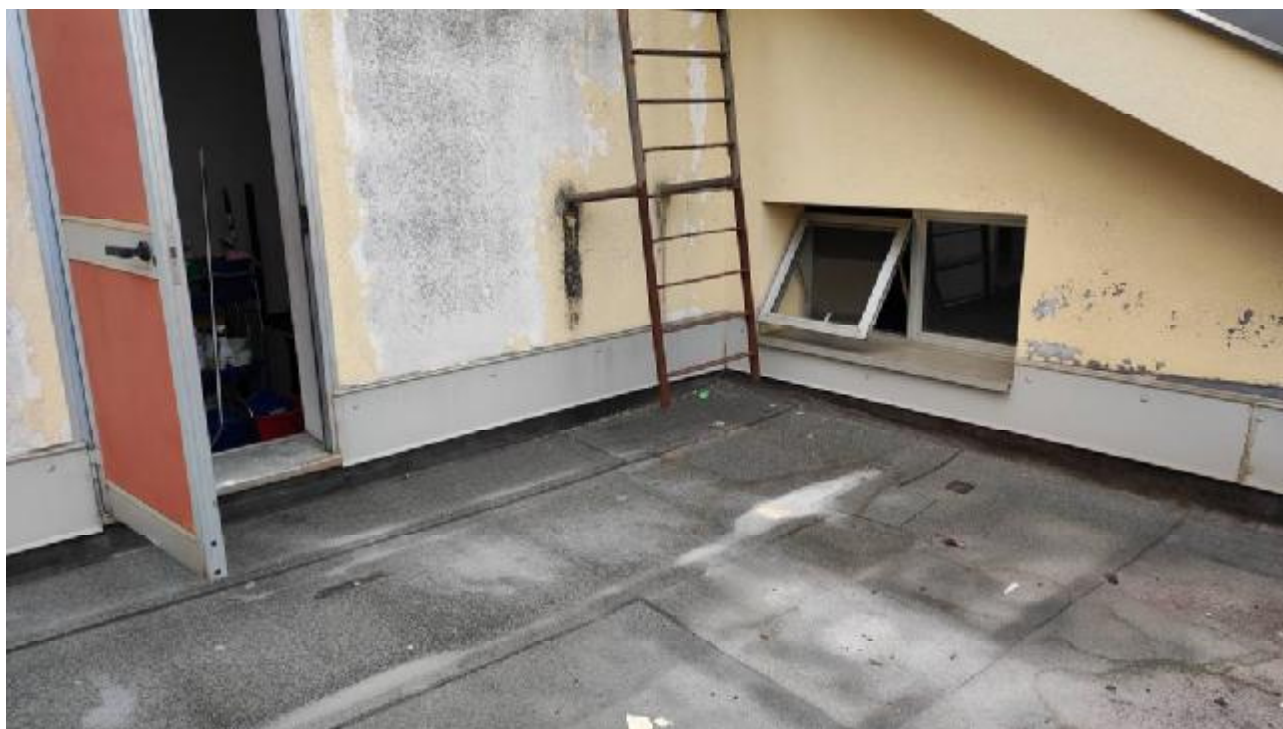
Foto n.4 – Punto di accesso alla copertura da blocco "C". Si nota la scala per il superamento di quota tra corpo "A" e i corpi "B" e "C"., di cui è prevista la sostituzione.

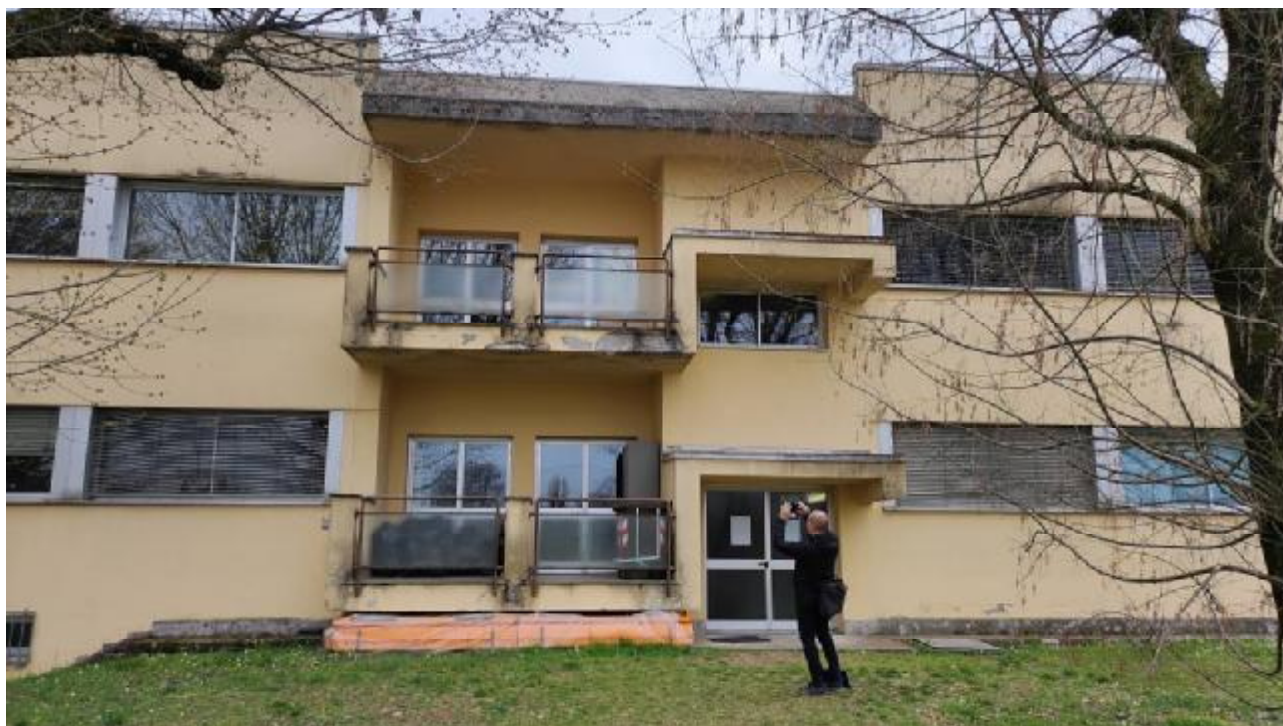
Foto n.5 – Zona centrale del corpo “C” dove sono collocati i balconi da risanare.

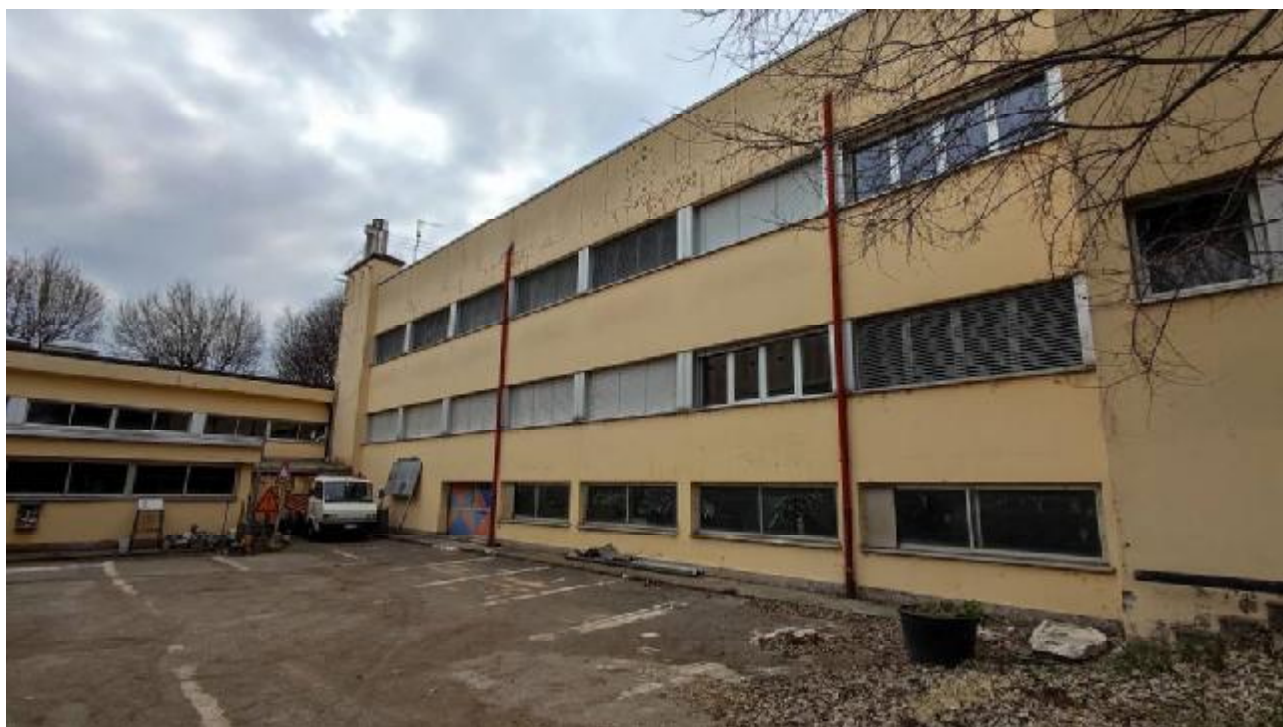
Foto n.6 – Corpo “C” a 3 livelli e a sinistra nella foto il volume della centrale termica.

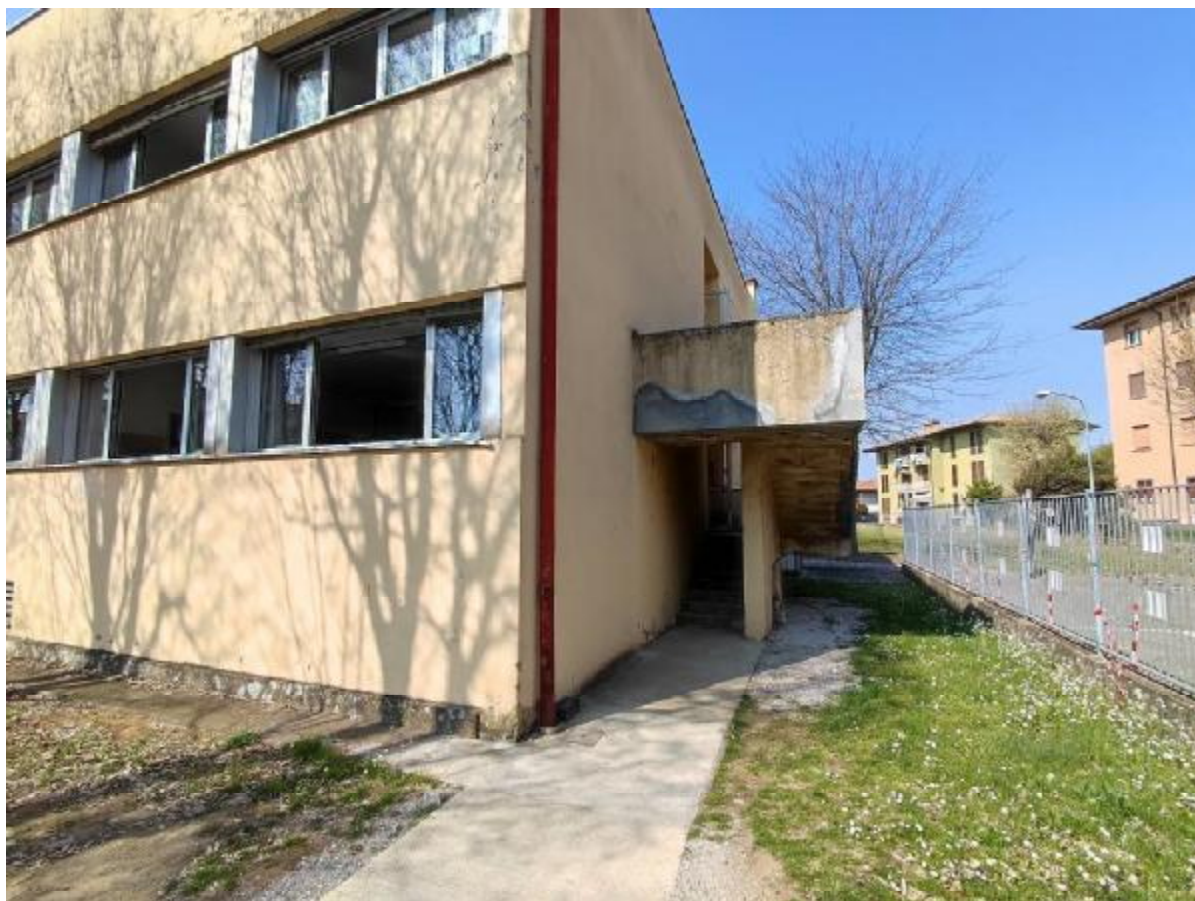
Foto n.7 – Sulla destra nella foto la scala in muratura, a servizio dei piani primo e secondo, di cui è prevista la sostituzione con una nuova scala metallica.

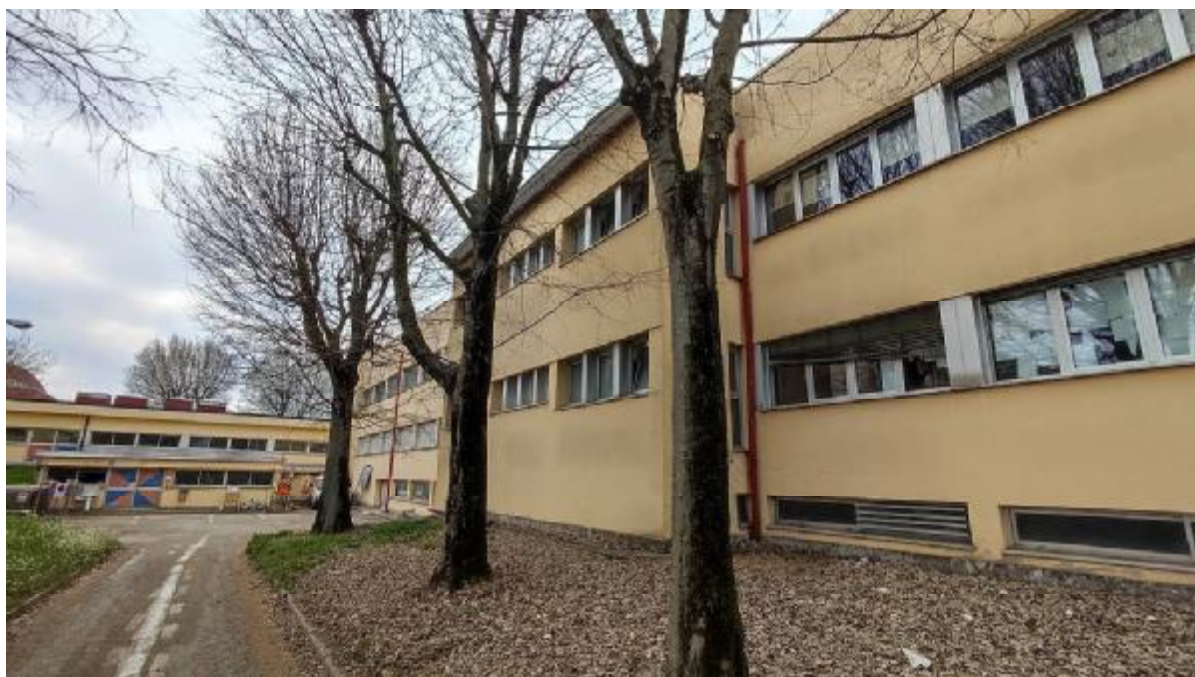
Foto n.8 – Prospetto corpo "C" lato est. Di fronte il corpo "A" prospetto nord.

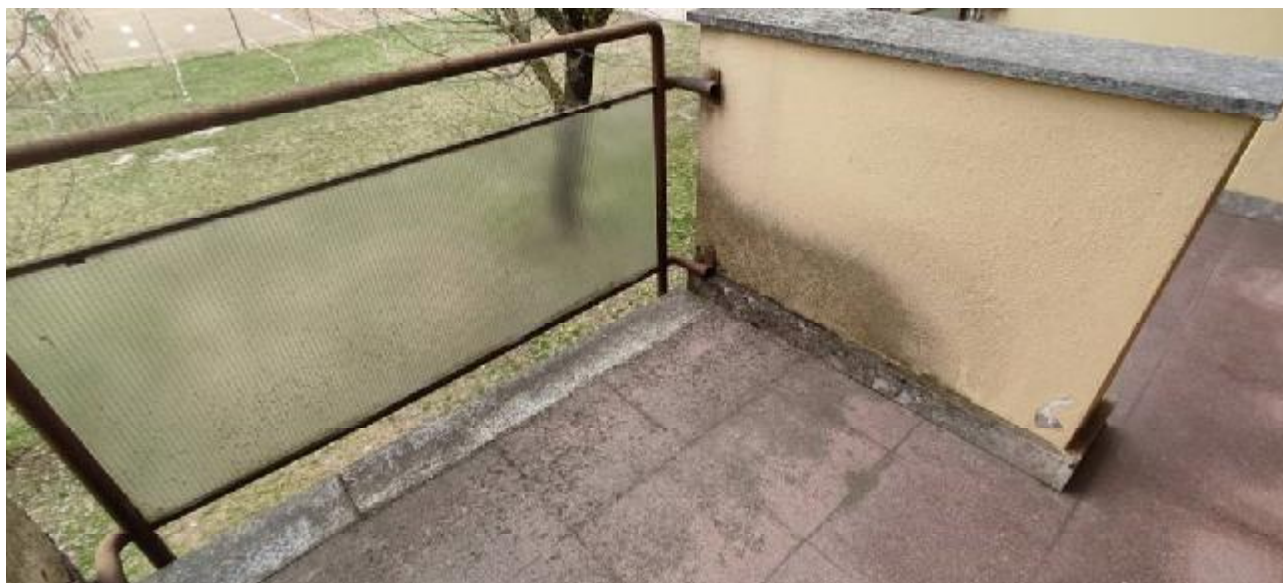
Foto n.9 – Particolare balcone corpo “C” da risanare

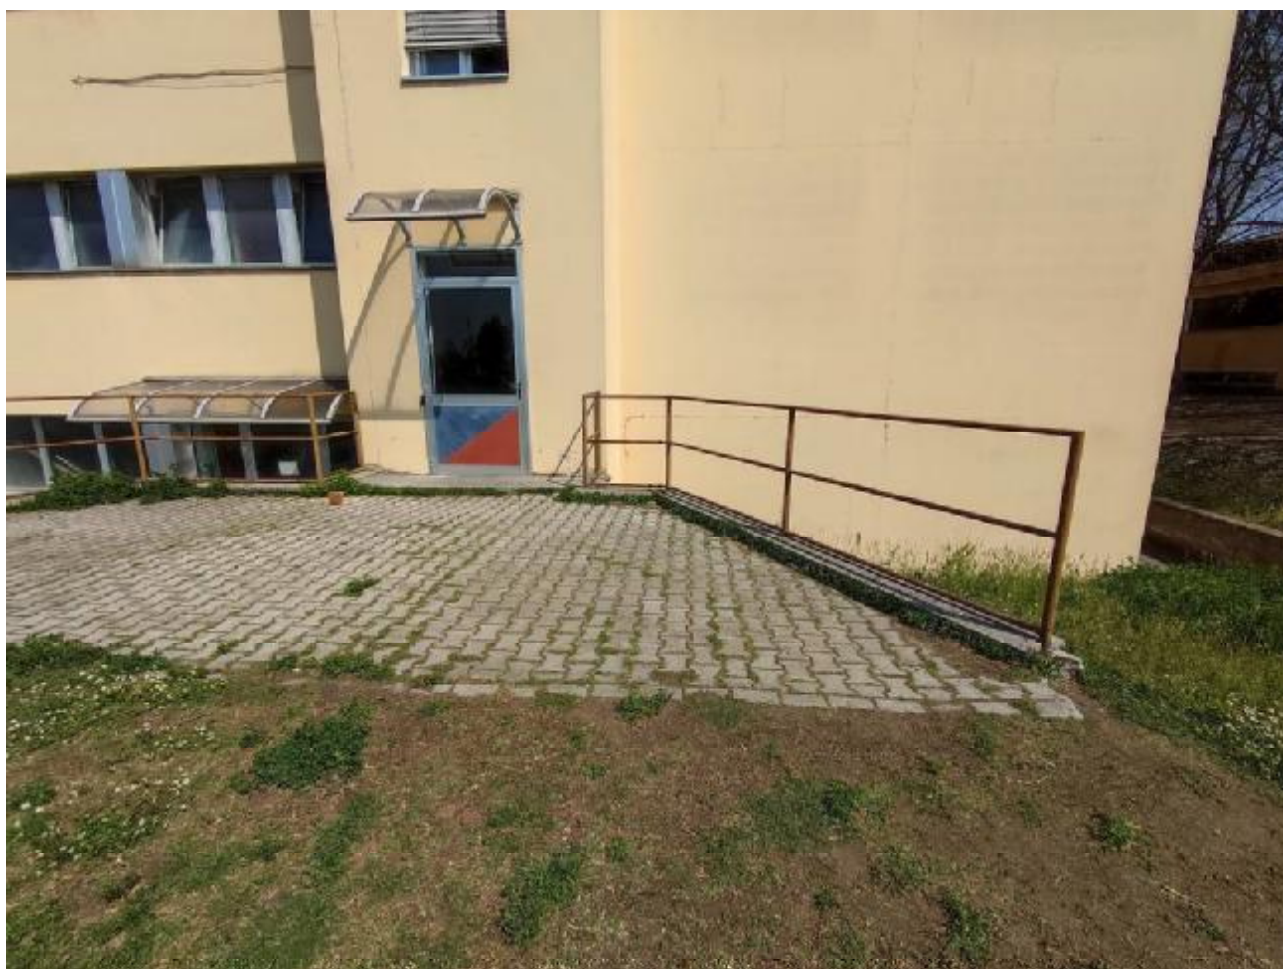
Foto n.10 – Parapetto su area pertinenziale del complesso scolastico, di cui è prevista la sostituzione con un nuovo parapetto regolamentare.

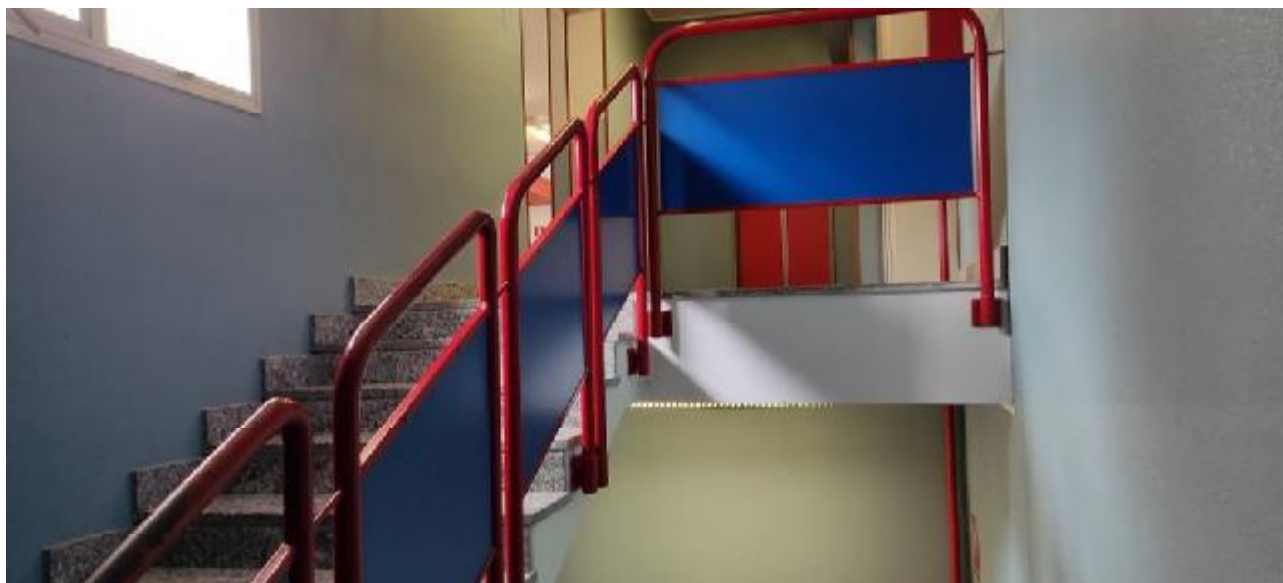
Foto n.11 – Parapetti presenti nei vani scala interni al fabbricato, di cui è prevista la sostituzione con nuovi parapetti regolamentari.

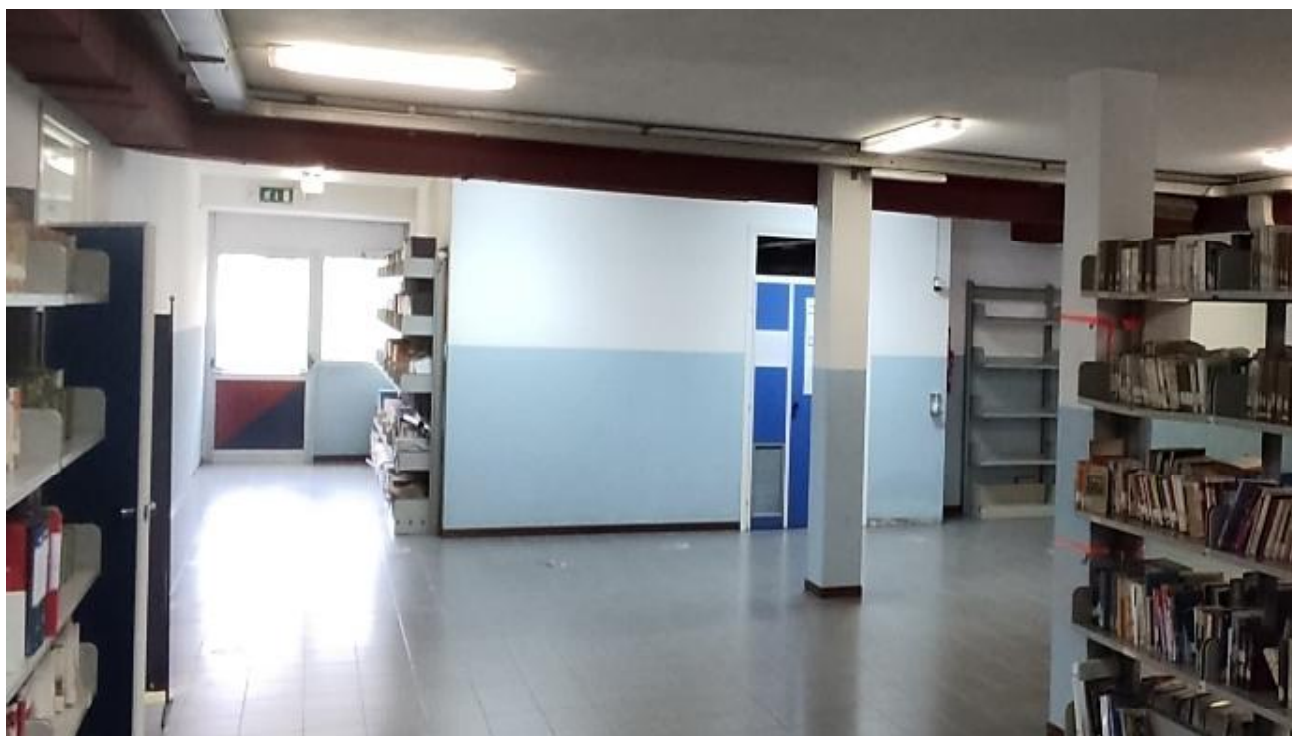
Foto n.12 – Al centro (porta blu): locale al piano seminterrato ad uso deposito, da riqualificare secondo normativa di prevenzione incendi.
