I.I.S. "Marzoli"

LAVORI DI MANUTENZIONE STRAORDINARIA

RELAZIONE TECNICA ILLUSTRATIVA
E QUADRO ECONOMICO

PROGETTO ESECUTIVO

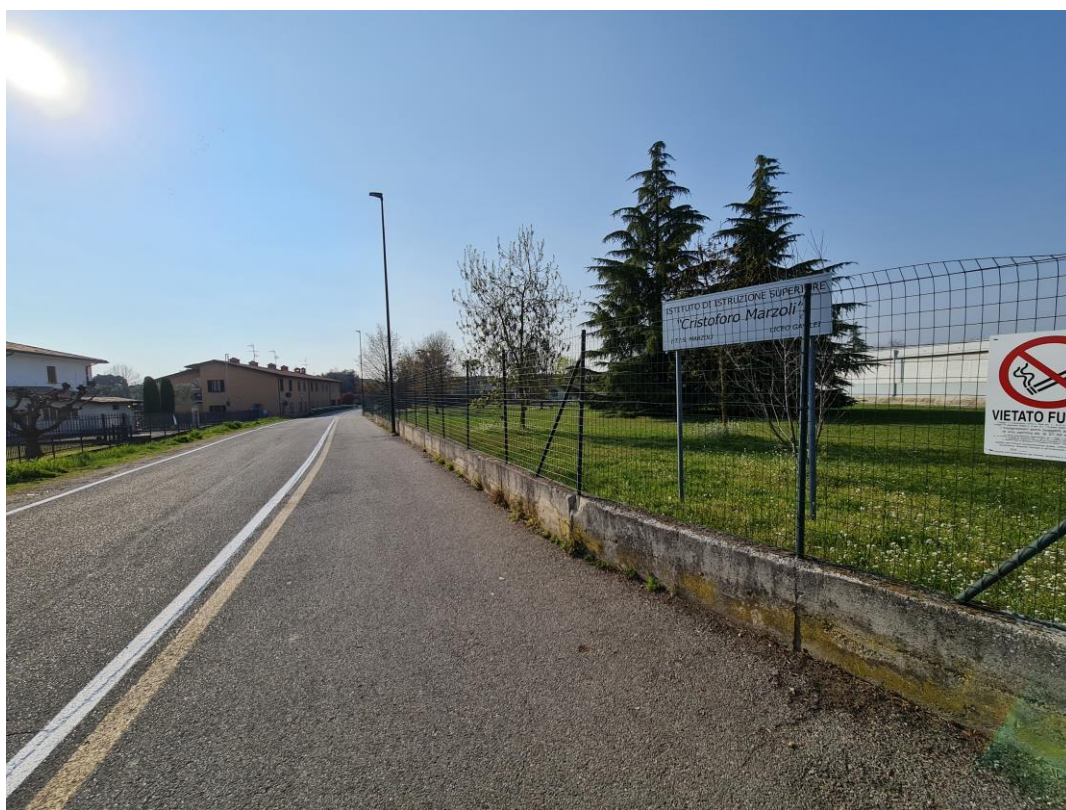
Fig. 3 recinzione su via Vedra

Come riscontrabile dalla soprastante ripresa fotografica, i muretti perimetrali risultano essere molto degradati e localmente danneggiati (in particolare in corrispondenza dei montanti della recinzione), al fine di mascherare il degrado si prevede la posa di una copertina metallica in alluminio.

L'intervento in progetto prevede il rifacimento dei due cancelli pedonali, vetusti e con problematiche di apertura, la messa in sicurezza del cancello carraio e la sostituzione della recinzione romboidale con una ringhiera più consona per lo spazio che delimita. La scelta della tipologia di ringhiera è caduta sui pannelli modulari in grigliato zincato a caldo tipo "Orsogril", questa scelta garantisce la realizzazione di una ringhiera semplice, gradevole alla vista e con costi contenuti, inoltre la zincatura a caldo garantisce una riduzione della manutenzione negli

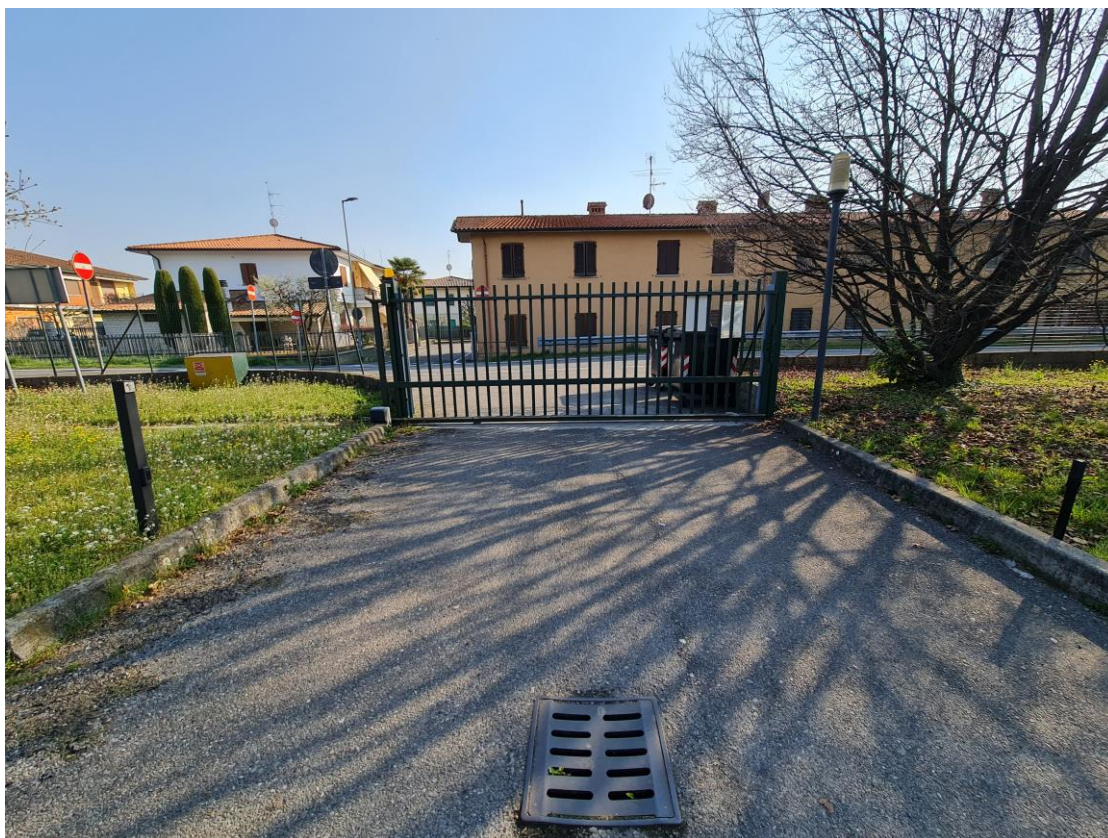
Il cancello carraio esistente è a scorrimento su binario, con due supporti alle estremità. Quando il cancello risulta aperto il punto di appoggio risulta essere solo uno, con il rischio che nel caso di scorrimento fuori sede il cancello possa ribaltarsi. Per ovviare tale problema si è prevista la realizzazione di un terzo punto di supporto che lavori esclusivamente a cancello aperto. Il particolare grafico è riportato nella tavola L.320.22.PD.B.115.

Fig. 4 Cancello carraio su via Vedra

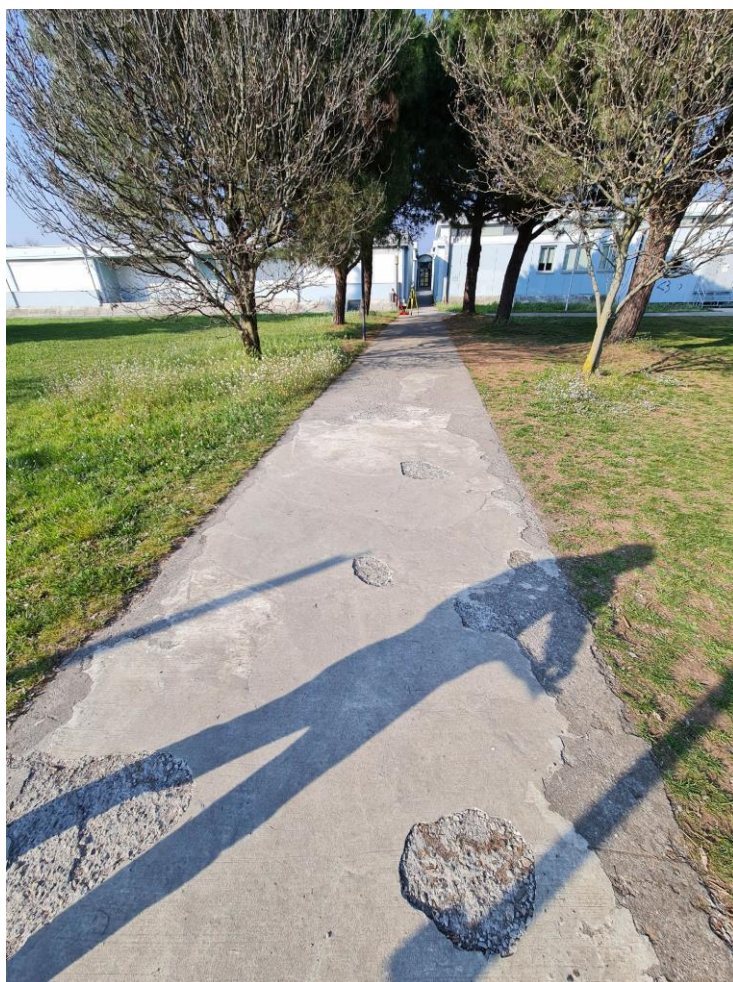
Oltre al rifacimento del cancello di ingresso su via Vedra, si rende necessario intervenire anche sul vialetto pedonale che conduce sino all'ingresso dell'istituto, infatti, come riscontrabile dall'allegata ripresa fotografica, il vialetto risulta notevolmente danneggiato con rischio di inciampo per chi lo percorre. L'intervento prevedrà la rimozione del vialetto in calcestruzzo e successivo rifacimento, sempre in calcestruzzo, con superficie ad effetto scopato antiscivolo. Al di sotto del vialetto saranno posati i corrugati per la posa dei cablaggi elettrici necessari per la linea di apertura elettrica e del citofono. Oltre a questo vialetto verrà rifatto anche quello ad esso ortogonale in direzione ovest, infatti la realizzazione della linea delle acque piovane ne rende necessaria la sua parziale demolizione.

Fig. 5 vialetto di ingresso da via Vedra

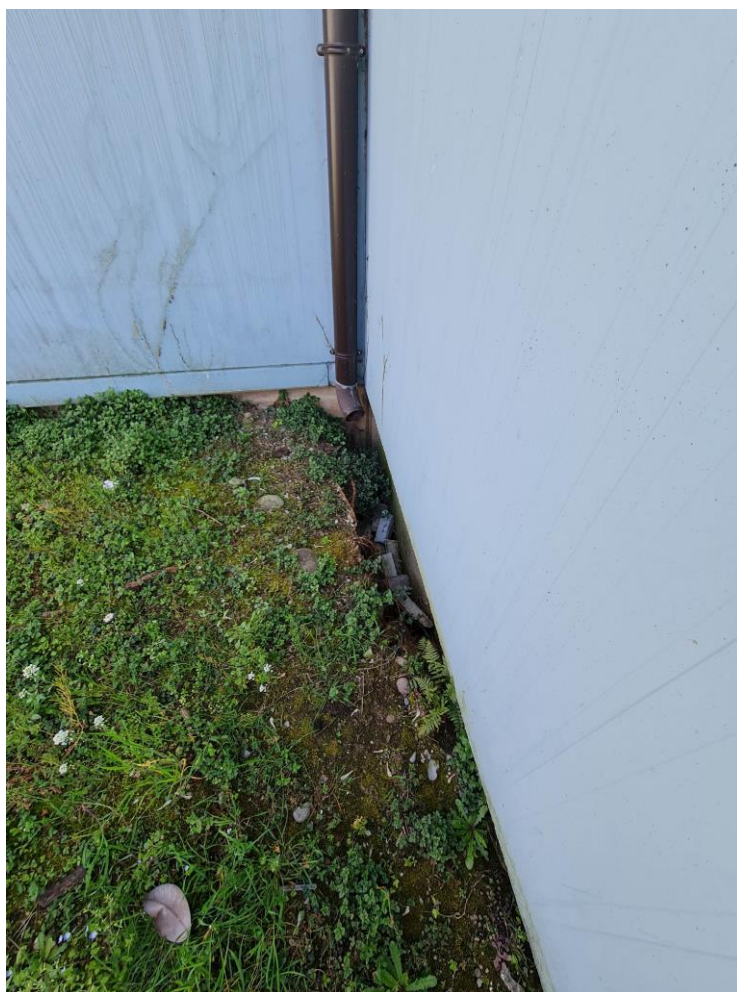
Durante i sopralluoghi si è verificato che alcuni pluviali delle acque di scarico delle coperture non risultano allacciati alla linea delle acque bianche, questa situazione, specialmente nei giardinetti interni alla struttura, sta creando problemi di erosione del terreno ed infiltrazione nella struttura.

Fig. 6 pluviale non collegato

La maggior parte di questi giardinetti presenta al suo interno un pozzo drenante ispezionabile a cui i pluviali sono collettati. Scopo dell'intervento è collettare tutti i pluviali e dove il pozzo sia assente realizzarlo.

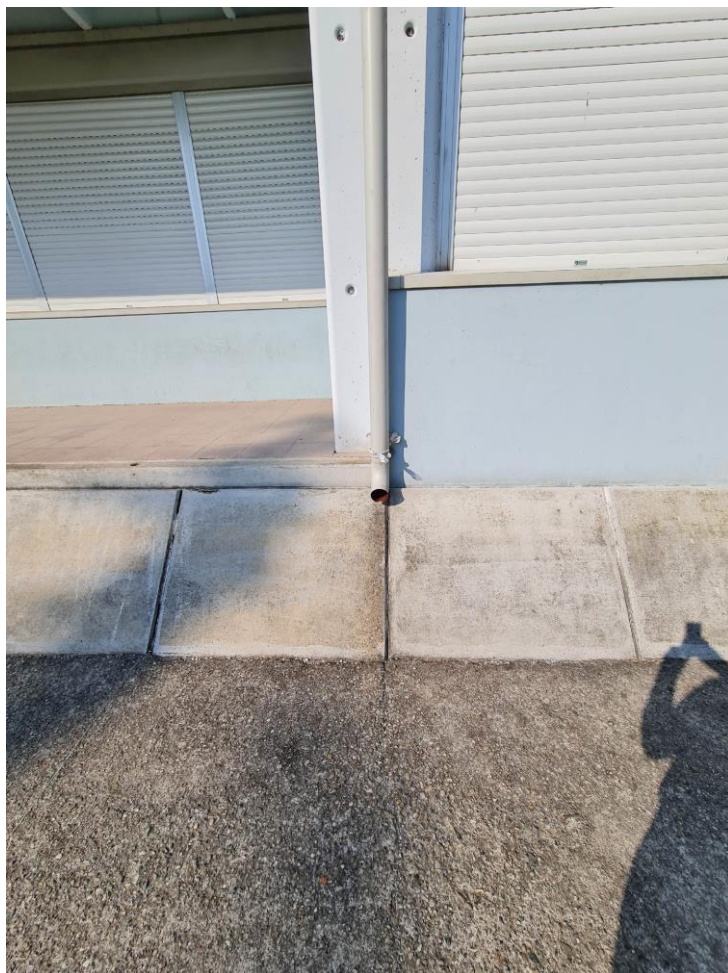
Sul prospetto sud lato ovest dell'edificio, quello che si affaccia su via Vedra, sono presenti otto pluviali che scaricano direttamente sul vialetto pedonale, sul prospetto sud lato est la situazione risulta differente in quanto i pluviali non terminano su strada ma all'interno del prato.

Fig. 7 pluviale non collegato

L'obiettivo è quello di raccogliere le acque portandole a deflusso nel sottosuolo, a tal fine i pluviali saranno prolungati sotto il sedime della struttura e le acque verranno convogliate all'interno di due pozzi perdenti di nuova realizzazione.

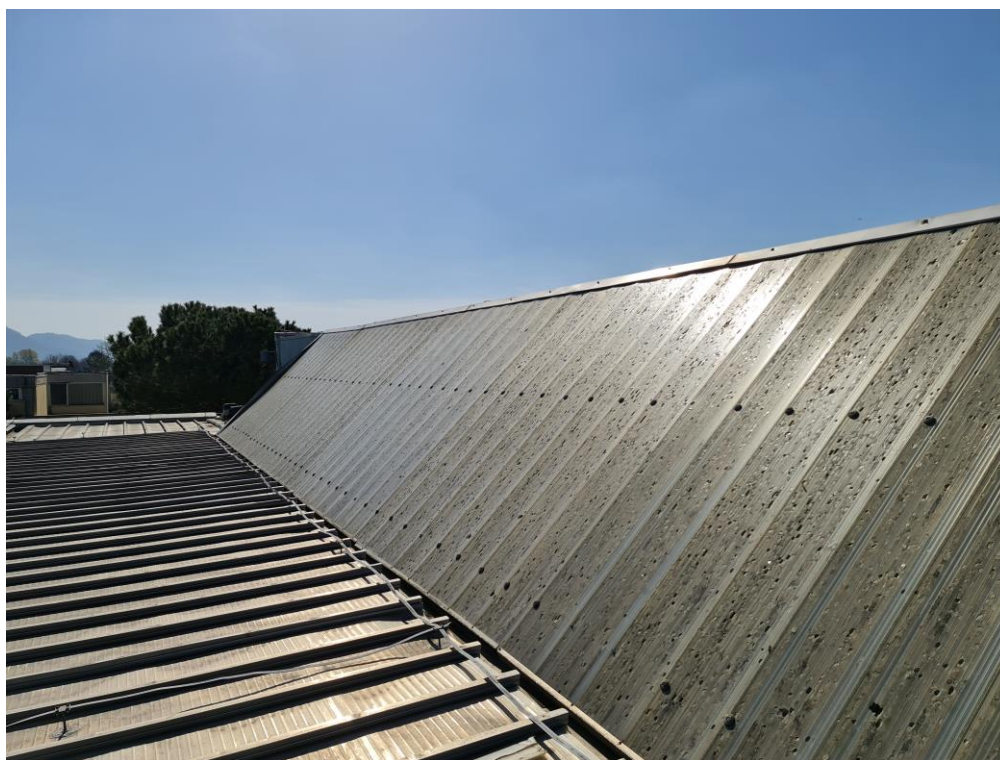
La palestra scolastica utilizzata dall'IIS Marzoli manifesta problemi di infiltrazione d'acqua piovana, sono infatti ben visibili i danni causati dalla grandine sui lucernari posti sul tetto e sulla lastra in polycarbonato del prospetto nord.

Al fine di condurre un'ispezione dettagliata si è provveduto a salire sulla copertura in presenza di installatore specializzato in coperture. Quello che si è riscontrato è un generale danneggiamento dei lucernari, con innumerevoli fori, il totale danneggiamento della finestratura in polycarbonato, la quale risulta non più fissata alla struttura portante con il possibile definitivo distacco in presenza di forti venti. Inoltre anche le lattonerie in alluminio risultano localmente danneggiate e parzialmente riparate con posa di guaina ardesiata.

Fig. 8 lastra in polycarbonato completamente forata

L'intervento prospettato comporterà il totale rifacimento della copertura con lastre in alluminio naturale 7/10 tipo Alugraf 600, canali e cappellotti in alluminio naturale 10/10, la posa di lucernari in polycarbonato alveolare sp. 20 mm aventi buona resistenza all'urto, posa di lastre in polycarbonato alveolare grecate sp. 20 mm, la posa dei pluviali di scarico in alluminio naturale, il rifacimento della gabbia di Faraday, la posa di linea vita certificata.

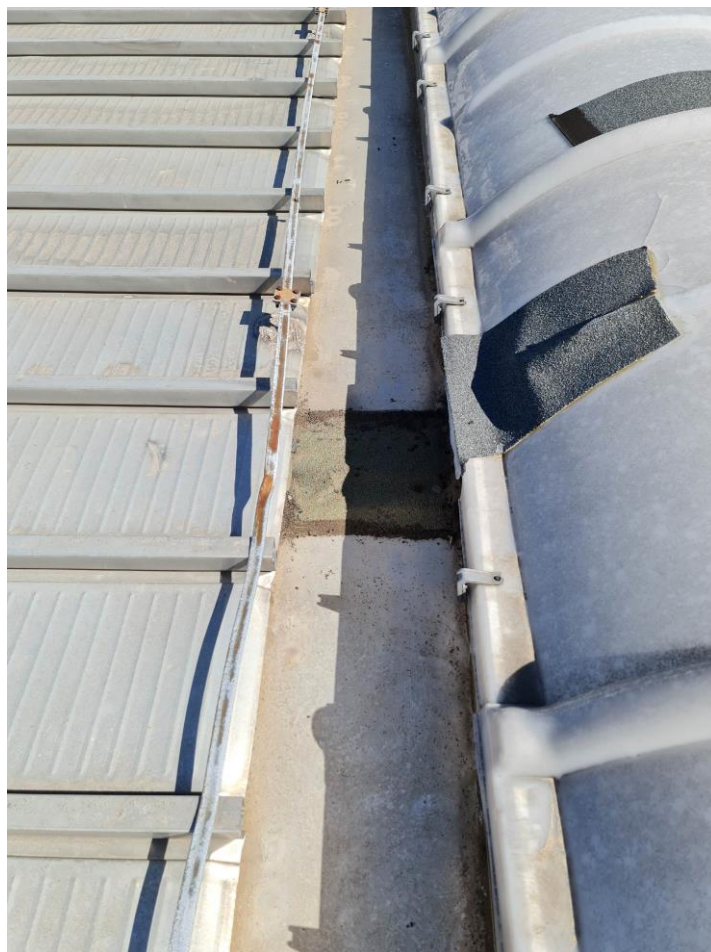
Fig. 9 canale in alluminio e lucernario riparati con guaina
