## **SPBS 069 "CALVISANO-CARPENEDOLO" MANUTENZIONE STRAORDINARIA DEL PONTE AL KM 5+170 IN COMUNE DI CALVISANO (cod. manufatto BSSP069\_P001)**

### **PROGETTO ESECUTIVO**

#### **RELAZIONE GENERALE**

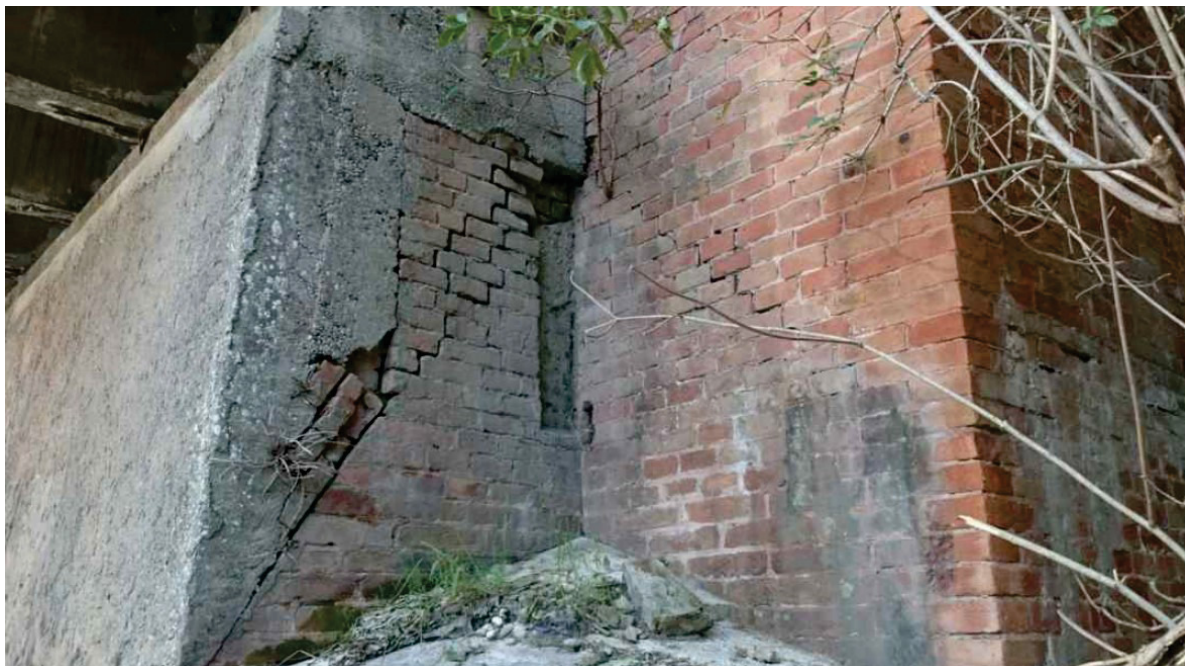
**Figura 3: Superficie di soccimento spalle**

La superficie di discontinuità creatasi nel tempo sulle due spalle è stata causata dallo schema attuale di vincolo, ovvero sistema pendolare in c.a. sulle due pile in alveo e sistema di appoggio fisso per le due spalle. Tale schema di appoggio sulle spalle non ha consentito all'impalcato di espandersi e ritirarsi liberamente per i fenomeni derivanti dalla termica, pertanto negli anni l'impalcato ha esercitato sulla testa del muro frontale degli forze orizzontali che hanno portato alla formazione di tali fenomeni fessurativi.

Per il ripristino delle fessure presenti sui muri andatori delle spalle si prevede la cucitura delle fessure tramite la realizzazione di fori  $\phi 30$  disposti a quinconce su due file armati con barre  $\phi 20$  inghisate oltre che tramite l'applicazione di resine bicomponenti messe in opera tramite iniezioni.

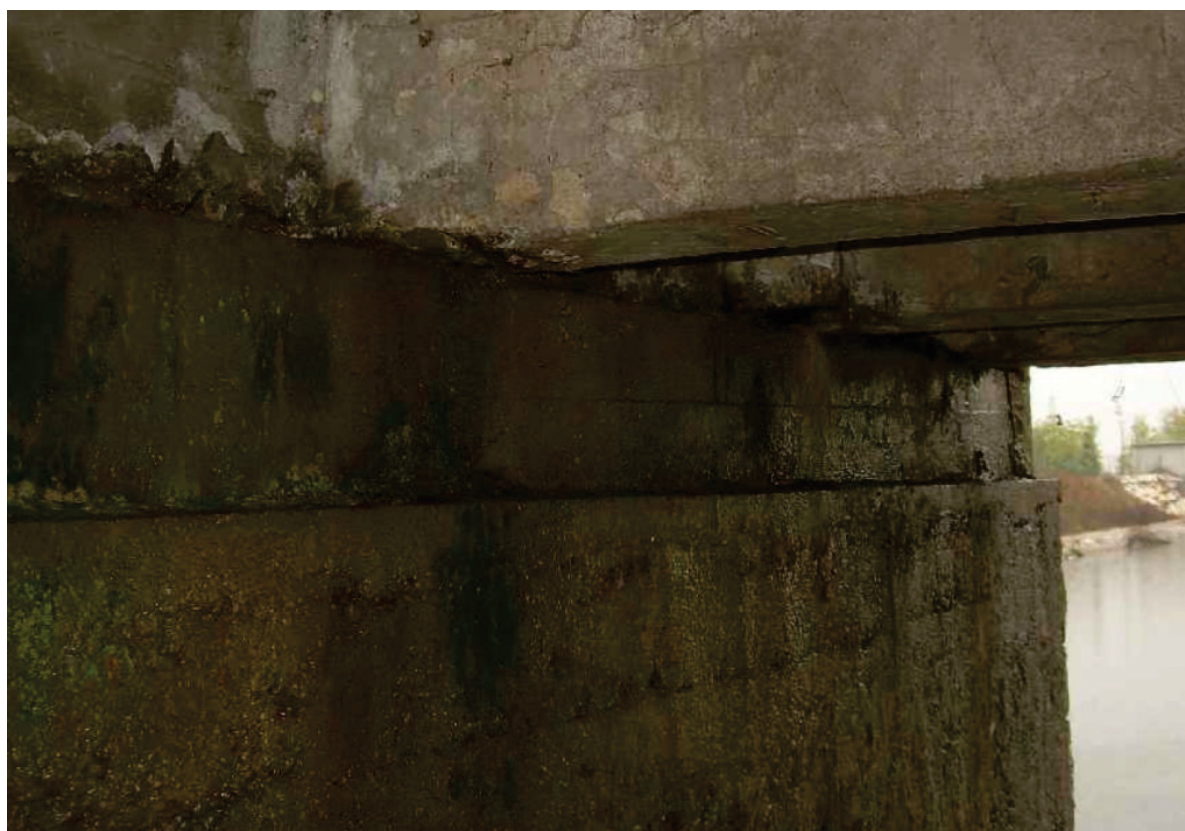
**Figura 4: Degrado cls e armature esposte in corrispondenza degli appoggi**

A testimonianza di ciò si evidenzia inoltre la presenza del distacco del copriferro e quindi la successiva ossidazione/corrosione dell'intradosso delle travi in prossimità del vincolo fisso rappresentato dalle due spalle e da un lato delle due pile per la campata centrale.

1. Bocciardatura meccanica o a mano dei cls ammalorati,
2. Pulizia accurata delle superfici demolite e delle barre di armatura
3. Ripristino copriferro con trattamento protettivo esterno di tutto l'impalcato
4. Nel caso degli intradossi ammalorati, placcatura con lamierino corten

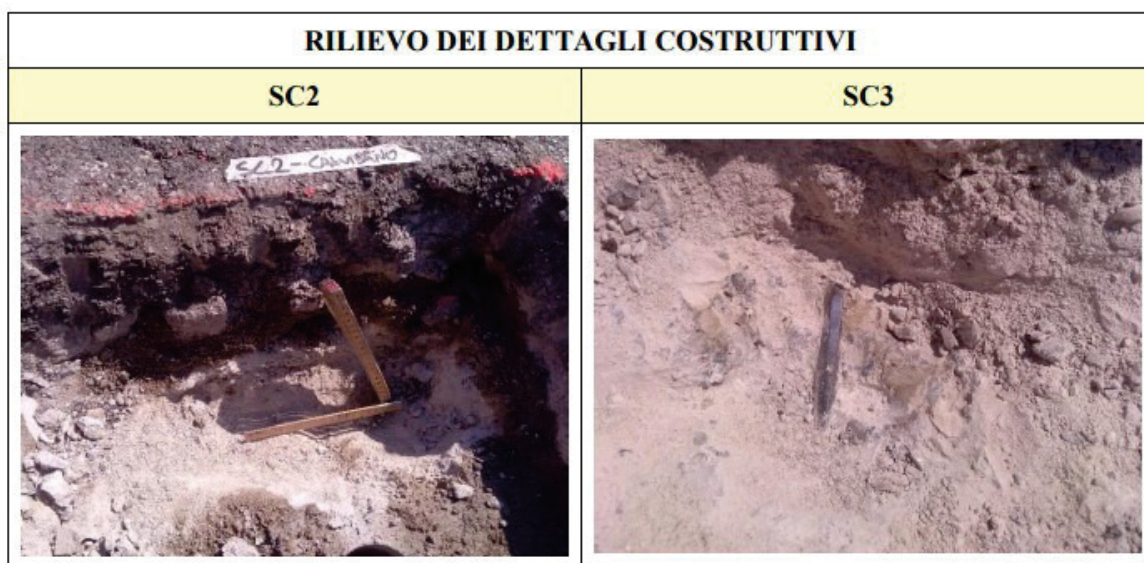
**Figura 7: Rilievo stratigrafia impalcato**

Mediante scassi localizzati è stato effettuato un rilievo della soletta indagata mediante le seguenti operazioni:

- rimozione del manto di asfalto e del materiale di riempimento;
- individuazione della posizione delle armature e le relative tipologie;

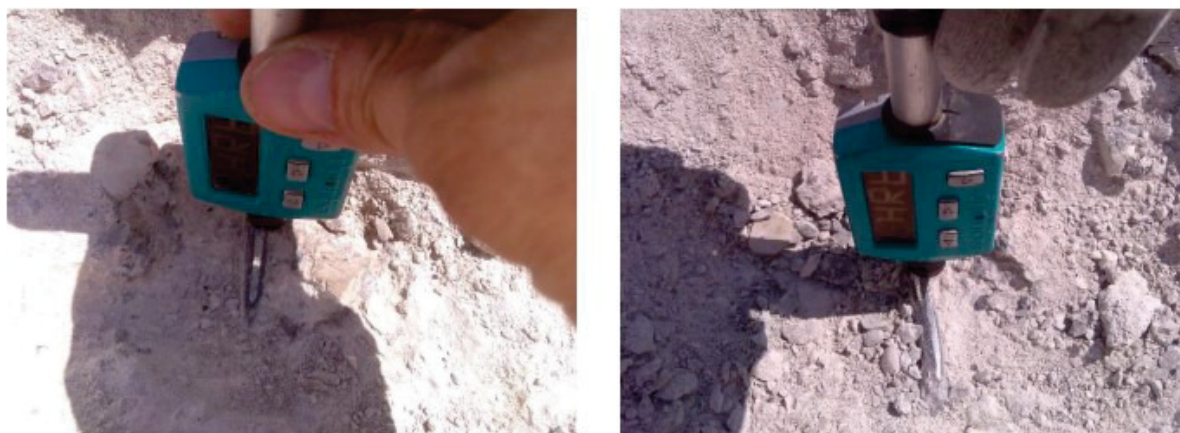
**Figura 9: Prove con durometro su barre d'armatura**

La resistenza media ricavata è pari a 340 MPa.

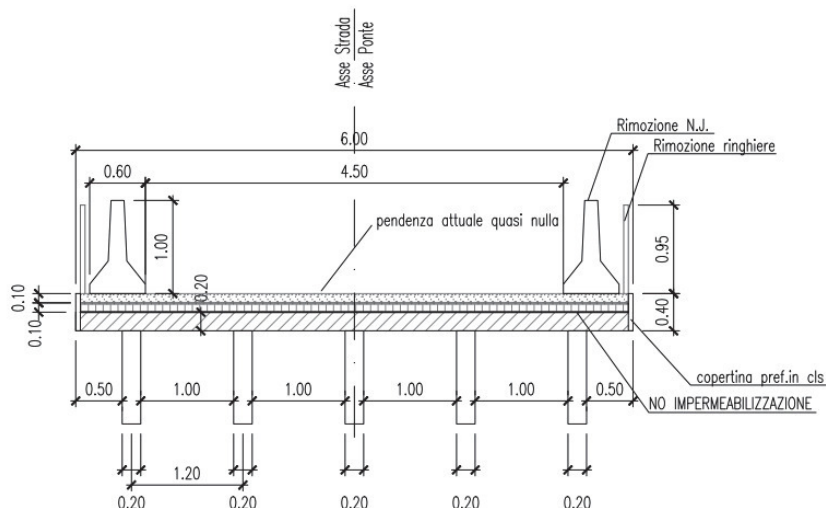
Figura 10: Sezione dello stato di fatto

La realizzazione della soletta integrativa non comporterà un incremento dei pesi propri portati, in quanto come anticipato nell'introduzione, le lavorazioni andranno a sostituire gli esuberi di materiale presenti allo stato di fatto, rappresentati dai 0.21 m di pavimentazione/ricariche e dai New jersey di notevole peso posizionati ai lati della carreggiata.
