### SPBS 069 "CALVISANO-CARPENEDOLO" - MANUTENZIONE STRAORDINARIA DEL PONTE AL KM 5+170 IN COMUNE DI CALVISANO (cod. manufatto BSSP069\_P001)

#### RELAZIONE INDAGINI DIAGNOSTICHE

## RAPPORTO TECNICO DI PROVA

**PONTE AL KM 5+175 SULLA SP69 IN MEZZANE DI CALVISANO  
NEL COMUNE DI CALVISANO (BS)**

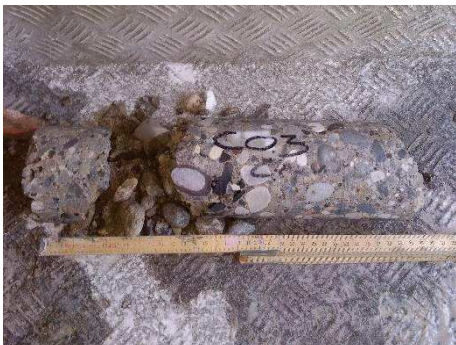
CO3+E   SCHEDA CAROTAGGIO+ENDOSCOPIA	
Fotografia del carotaggio eseguito	Descrizione

<p>Il carotaggio e l'indagine con endoscopio sono stati eseguiti su una spalla del ponte, in particolare 15cm sotto la trave di appoggio.</p> <p>La profondità massima raggiunta è stata di 70cm.</p> <p>La muratura è composta interamente da calcestruzzo.</p>

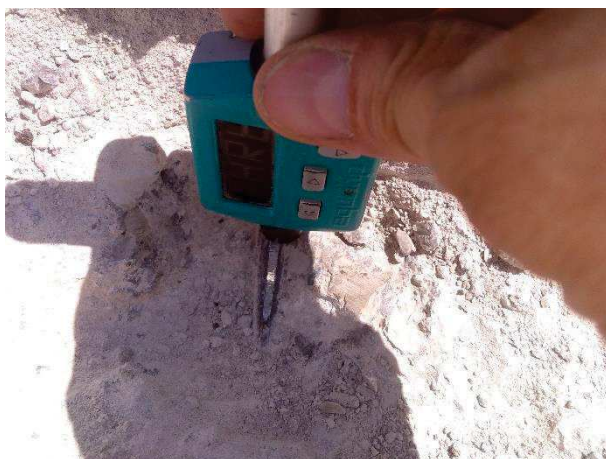
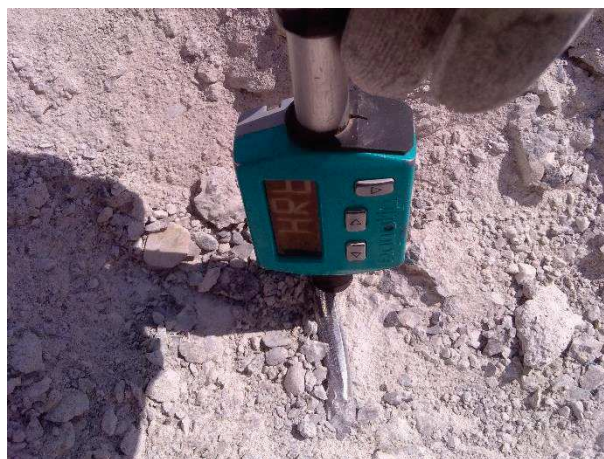
PROVE DI DUREZZA SU BARRE D'ARMATURA										
ID	Elemento strutturale	Ø [mm]	Tipo*	Battute (scala HRB)					Media	$f_{st\_armature}$ [MPa]
				1	2	3	4	5		
DUR1	Soletta	8	L	60,7	59,6	59,8	62,2	61,8	60,8	340
DUR2	Soletta	8	L	61,9	63,3	63,8	59,8	60,9	61,9	340

*Prove con durometro su barre d'armatura*

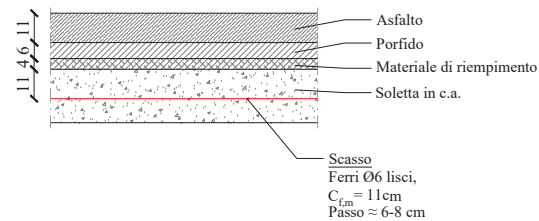
SC1 | Elemento: SOLETTA  
Indagine e/o prova: RILIEVO, PACOMETRIA

Nota  
È stata eseguita anche un'indagine con pacometro sulla soletta in c.a. ma non sono stati rilevati ferri.

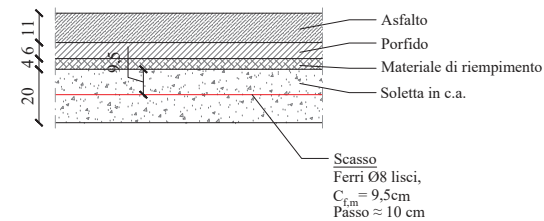
SC2 | Elemento: SOLETTA  
Indagine e/o prova: RILIEVO, PACOMETRIA

Nota  
È stata eseguita anche un'indagine con pacometro sulla soletta in c.a. ma non sono stati rilevati ferri.

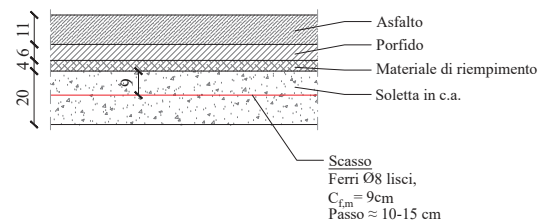
SC3 | Elemento: SOLETTA  
Indagine e/o prova: RILIEVO, PACOMETRIA

Nota  
È stata eseguita anche un'indagine con pacometro sulla soletta in c.a. ma non sono stati rilevati ferri.

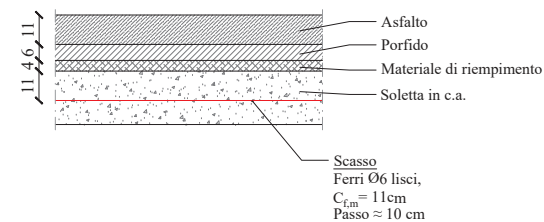
SC4 | Elemento: SOLETTA  
Indagine e/o prova: RILIEVO, PACOMETRIA

Nota  
È stata eseguita anche un'indagine con pacometro sulla soletta in c.a. ma non sono stati rilevati ferri.
