I.I.S. "L. Cerebotani"

Comune di Lonato del Garda, via G. Galilei, 1

LAVORI DI ADEGUAMENTO SISMICO
PRIMO STRALCIO

RELAZIONE TECNICA SUGLI
INTERVENTI STRUTTURALI

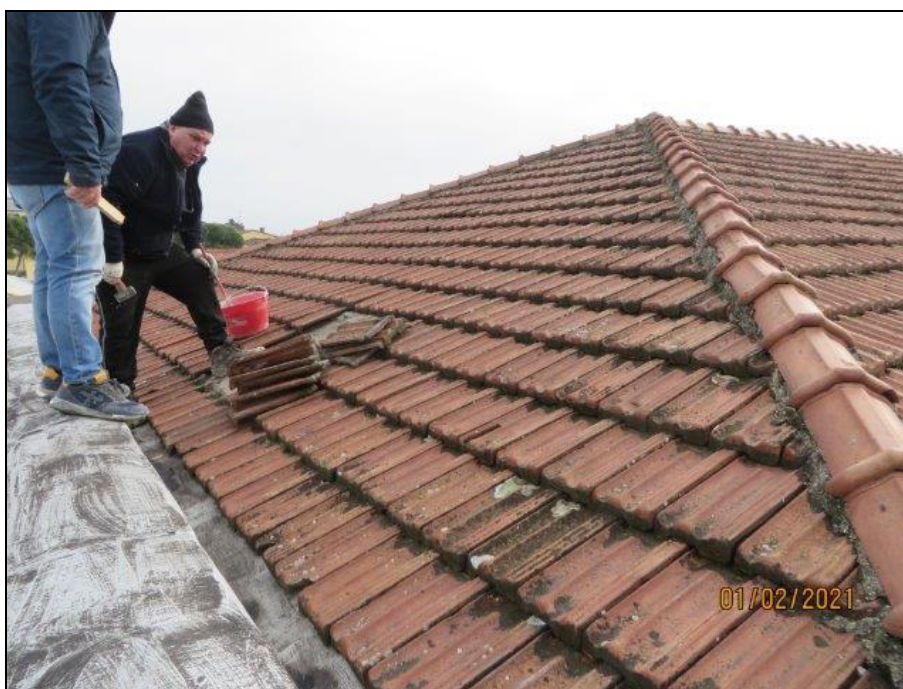
Foto n. 1: copertura aula magna

- è presente una copertura inclinata molto pesante (si tratta di un vero e proprio ulteriore solaio in laterocemento), che determina elevate azioni sismiche proprio nella parte alta dell'edificio (si rammenta che le azioni sismiche sono proporzionali alle masse);

- rinforzo sismico delle murature stesse eseguito con tecnica di tipo tradizionale e conservativo;
- introduzione di un nuovo sistema sismo-resistente nella direzione corta del corpo di fabbrica, costituito da n. 2 setti in c.a. interni, disposti ai lati del corpo di fabbrica (vedi disegni strutturali);
- rinforzo statico del 1° solaio con demolizione di una pignatta ogni 3 e creazione di una trave armata in c.a. al suo posto, con getto in calcestruzzo strutturale alleggerito;
- creazione di un piano rigido con getto collaborante alleggerito sul 1° solaio;
- creazione di un piano rigido con getto collaborante alleggerito sul 2° solaio esistente;
- ripristino della copertura inclinata con struttura leggera in legno.

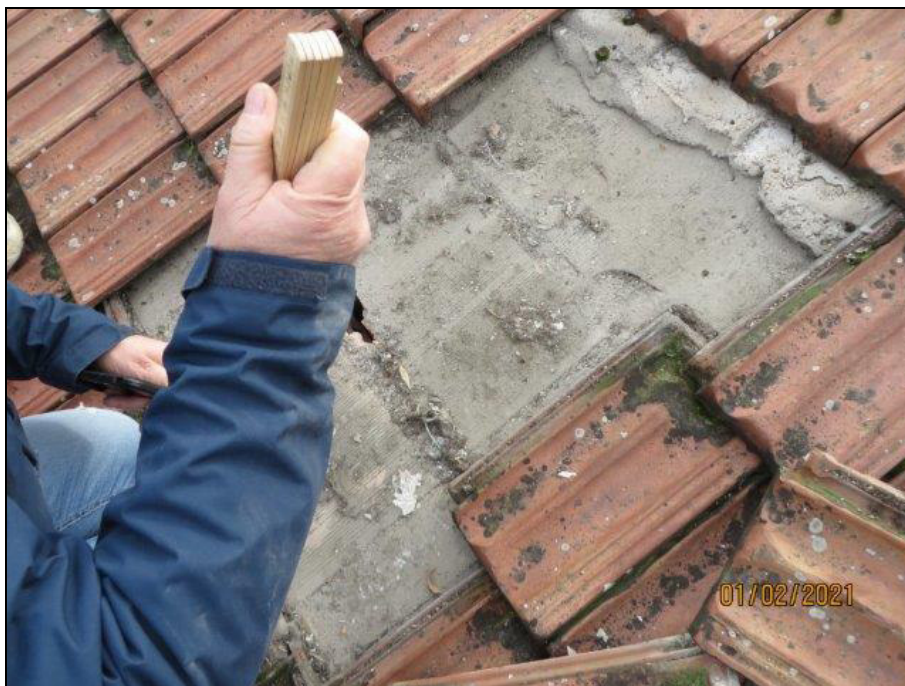
Foto n. 2: copertura aula magna - particolare

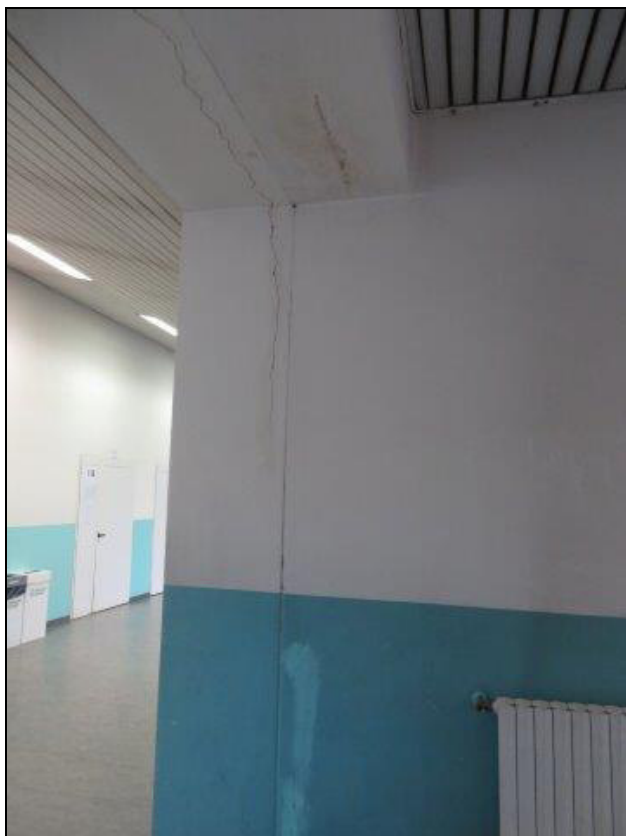
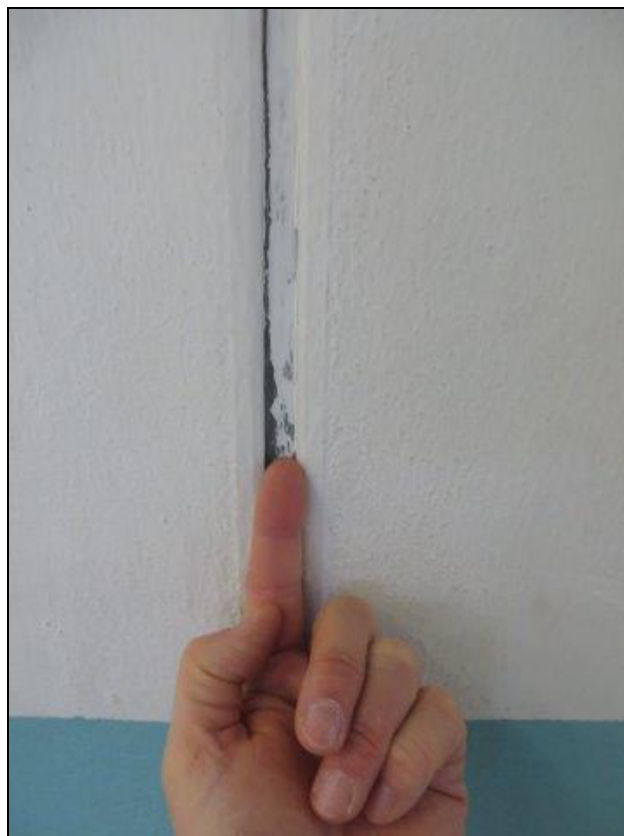
Il corpo di fabbrica è solidale in lato sud al corpo A1, rispetto al quale presenta quote di solaio sfalsate; in lato nord, viceversa, confina con il corpo B dal quale è staccato mediante giunto con valenza unicamente di dilatazione, viste le dimensioni assai ridotte, valutabili in circa 2 cm (vedi immagini di seguito).

Foto nn. 3-4: giunto dilatazione corpi A2-B

- la presenza di un giunto di dilatazione rispetto al corpo B di larghezza molto carente (circa 2÷3 cm); tale dimensione è del tutto insufficiente ad assicurare la

assenza di fenomeni di martellamento sismico (i due edifici, vibrando, si “scontrano”), particolarmente dannosi in caso di sisma;

- fondazioni della nuova struttura sismo-resistente, interamente su pali, con plinti e travi continue;
- creazione di giunti sismici di corretta dimensione rispetto ai corpi B e A1;
- integrazione dei muri portanti nella direzione lunga del corpo di fabbrica, con tamponamento di alcune aperture esistenti;

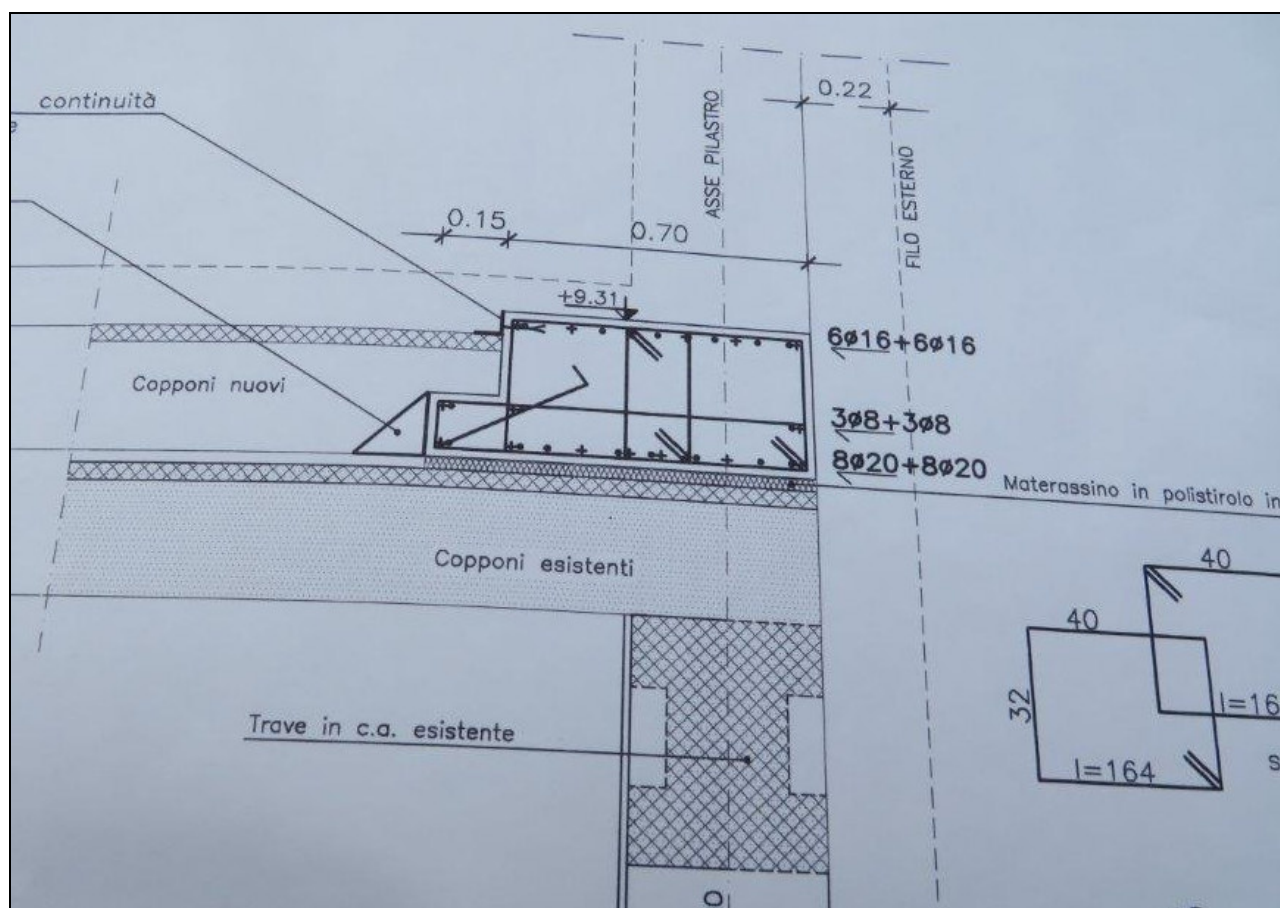
In occasione del sovrалzo, che peraltro riguarda solo una parte (pur preponderante) dell'edificio, probabilmente per ragioni di continuità didattica il solaio di copertura originario non fu demolito ma venne realizzato un nuovo contro-solaio, staccato da quello esistente tramite un pannello di isolante di piccolo spessore (circa 3 cm), come visibile nell'immagine che segue:

Fig. 2: particolare costruttivo sovrалzo corpo B (intervento anni 1997-98)

- analogo problema potrebbe essere determinato dalla completa sconnessione esistente tra il solaio intermedio originario e ed il nuovo contro-solaio; ciò potrebbe provocare, infatti, la oscillazione sismica in controfase (un solaio si muove in un senso e l'altro in quello opposto), anche in tal caso provocando localmente sollecitazioni di taglio elevatissime sui pilastri esistenti, con rotture di tipo fragile;

- introduzione di una nuova struttura sismo-resistente con telai in acciaio completamente esterni al sedime del fabbricato (esoscheletro);
- creazione di una struttura metallica perimetrale di contrasto delle oscillazioni orizzontali del 1° solaio (originario+contro-solaio) e di efficaci collegamenti tra solaio originario e contro-solaio per evitare movimenti sismici in controfase;

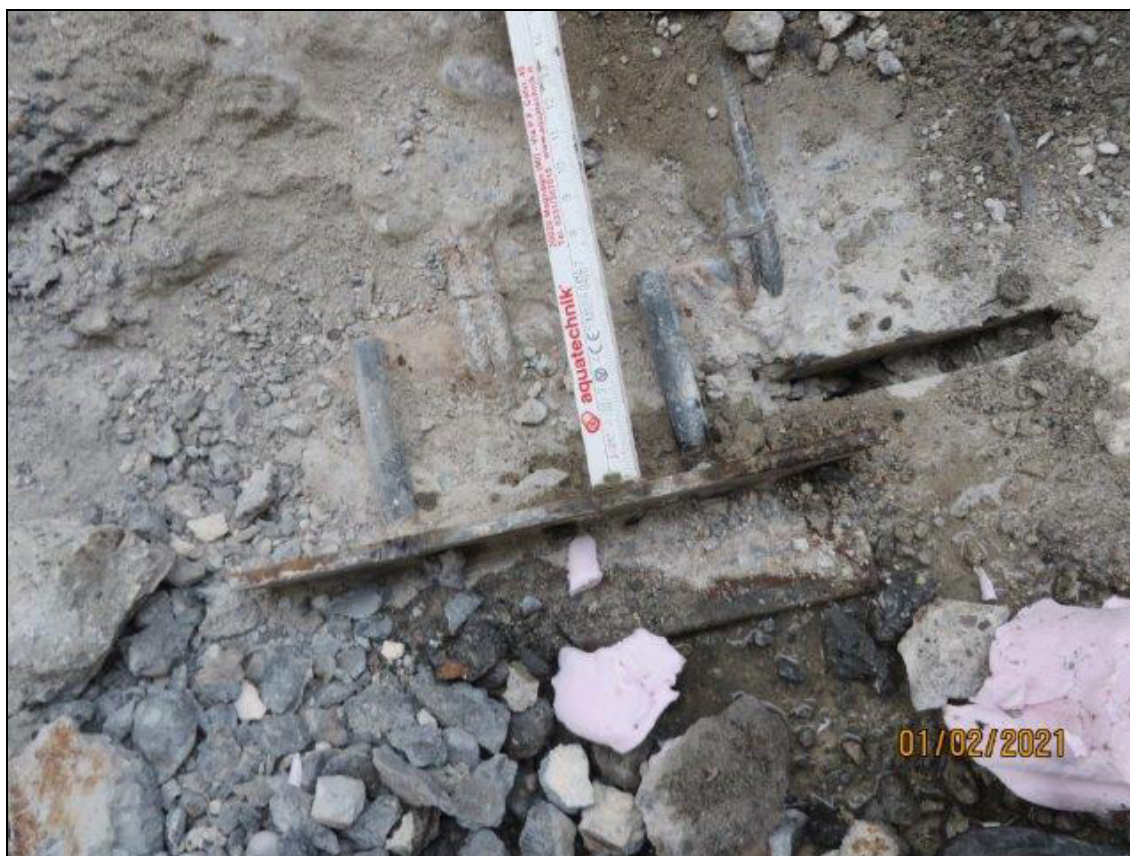
Foto n. 5: particolare sondaggio contro-solaio superiore (1° solaio) corpo B

Nella parte alta dell'immagine si vede la trave perimetrale (di cui alla sezione riportata in precedenza), con le sue armature trasversali (staffe) affioranti dal getto; nella parte bassa si nota invece l'angolare metallico disposto all'estremità e solidale al tegolo prefabbricato,

che costituisce l'unica connessione reciproca tra trave e coppone. Questi ultimi, peraltro, sono disposti a secco, senza alcun getto collaborante.

- 1) controsoffitto corpo B (1° orizzontamento): realizzato con tegole accostate senza getto collaborante e con connessioni totalmente inaffidabili alle travi di appoggio, quindi non utilizzabile come piano rigido (cfr. foto n. 5);
- 2) modalità di appoggio delle travi in legno lamellare ai pilastri del corpo B: in effetti conformi al progetto (fori ovalizzati), quindi tali da evitare spinte orizzontali sui pilastri in c.a.;

- non esiste un piano rigido in quanto il solaio intermedio prefabbricato (sia quello originario che il contro-solaio) non è dotato di un getto collaborante; i tegoli prefabbricati sono invece tutti staccati l’uno dall’altro, come emerso dal sondaggio eseguito; in tal modo, quindi ogni elemento verticale (pilastro) rischia di andare molto presto in crisi, dovendo sopportare la azione sismica di competenza; come noto, viceversa, la presenza di un piano rigido ha la fondamentale funzione di redistribuzione delle azioni sismiche sui vari elementi verticali in proporzione alle rispettive rigidezze e consente quindi di “cooptare” tutte le risorse resistenti dell’edificio;

- eliminazione dei giunti di dilatazione interni e solidarizzazione dell'intero edificio;
- creazione di un piano rigido mediante la realizzazione di un getto collaborante (alleggerito) all'estradosso del 1° solaio (contro-solaio);
