Istituto Tecnico Agrario "Pastori"

Lavori di Manutenzione Straordinaria

Rilievo fotografico

PROGETTO ESECUTIVO

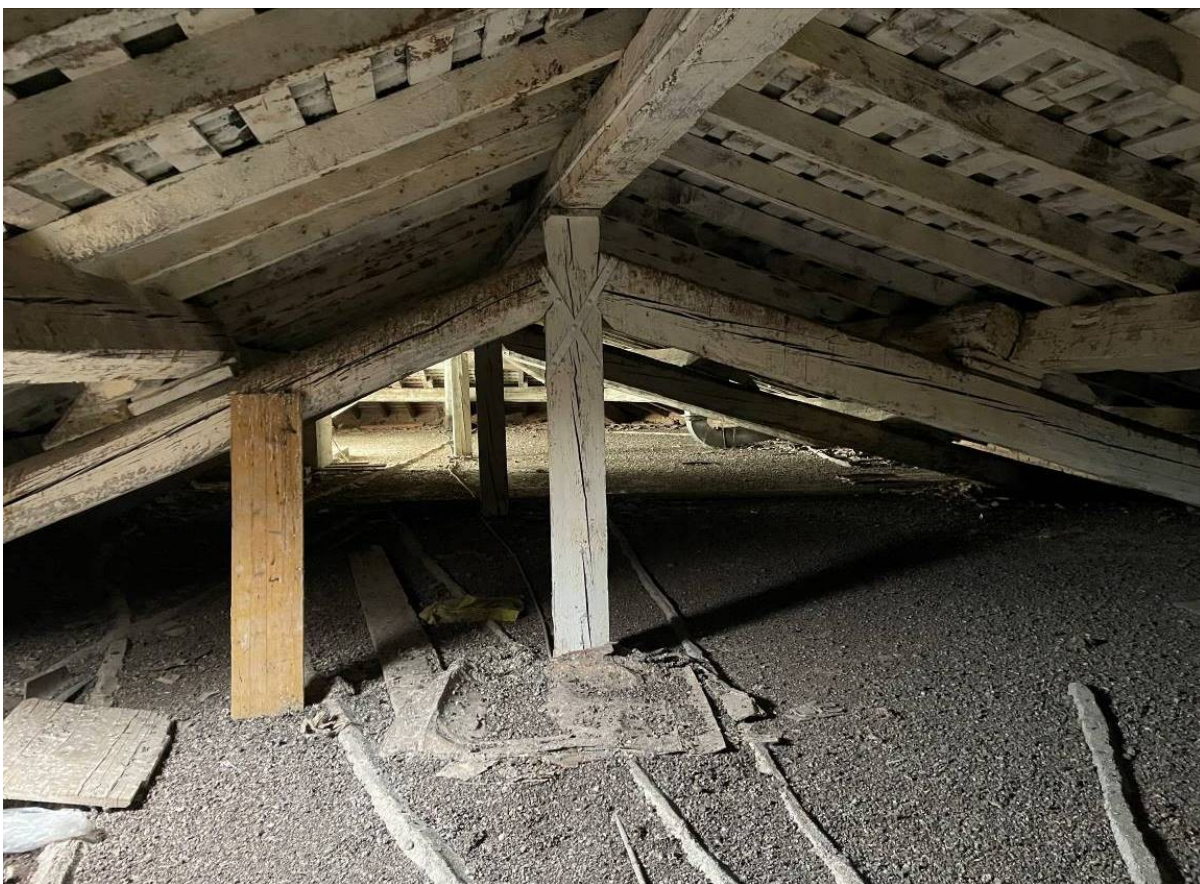
24. scorcio sottotetto "ex villa" nella porzione a Ovest ("ex palestrina") _ in evidenza i depositi di guano

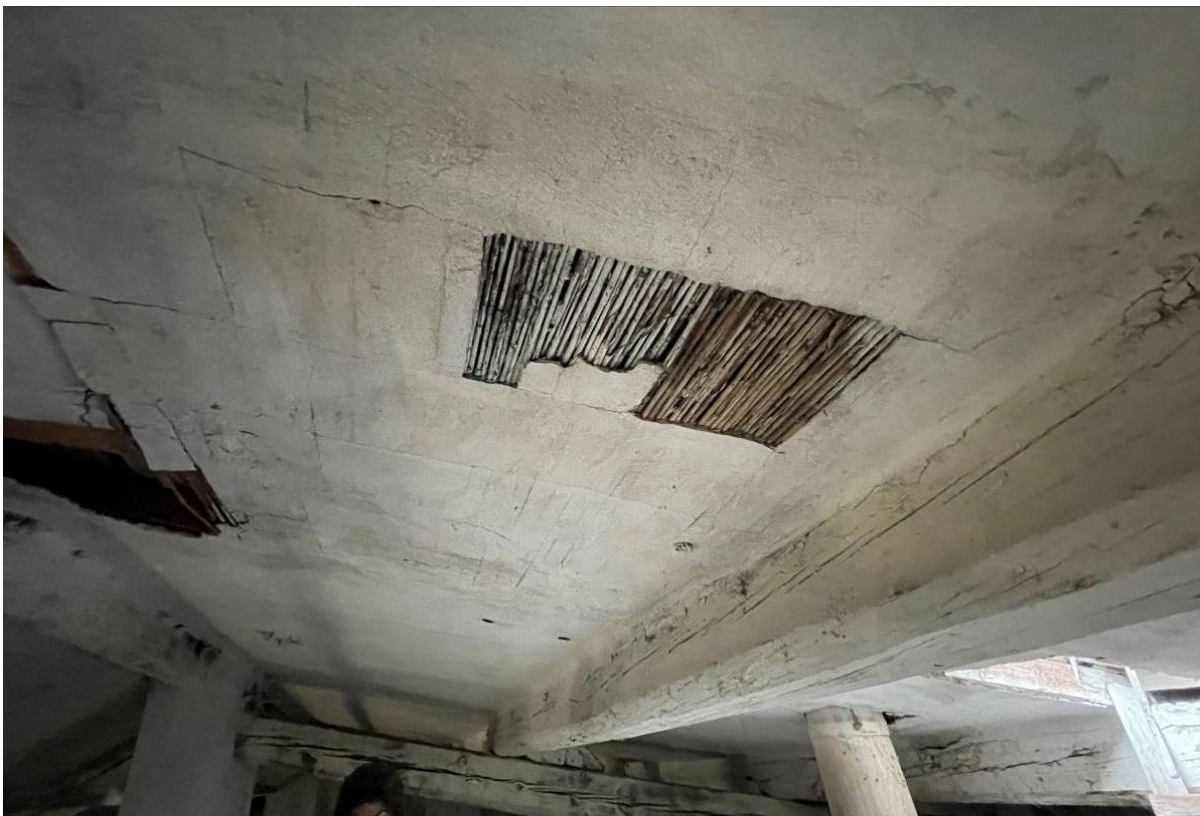
33. vista porzioni ammalorate a causa di infiltrazioni del soffitto in cannucciato intonacato

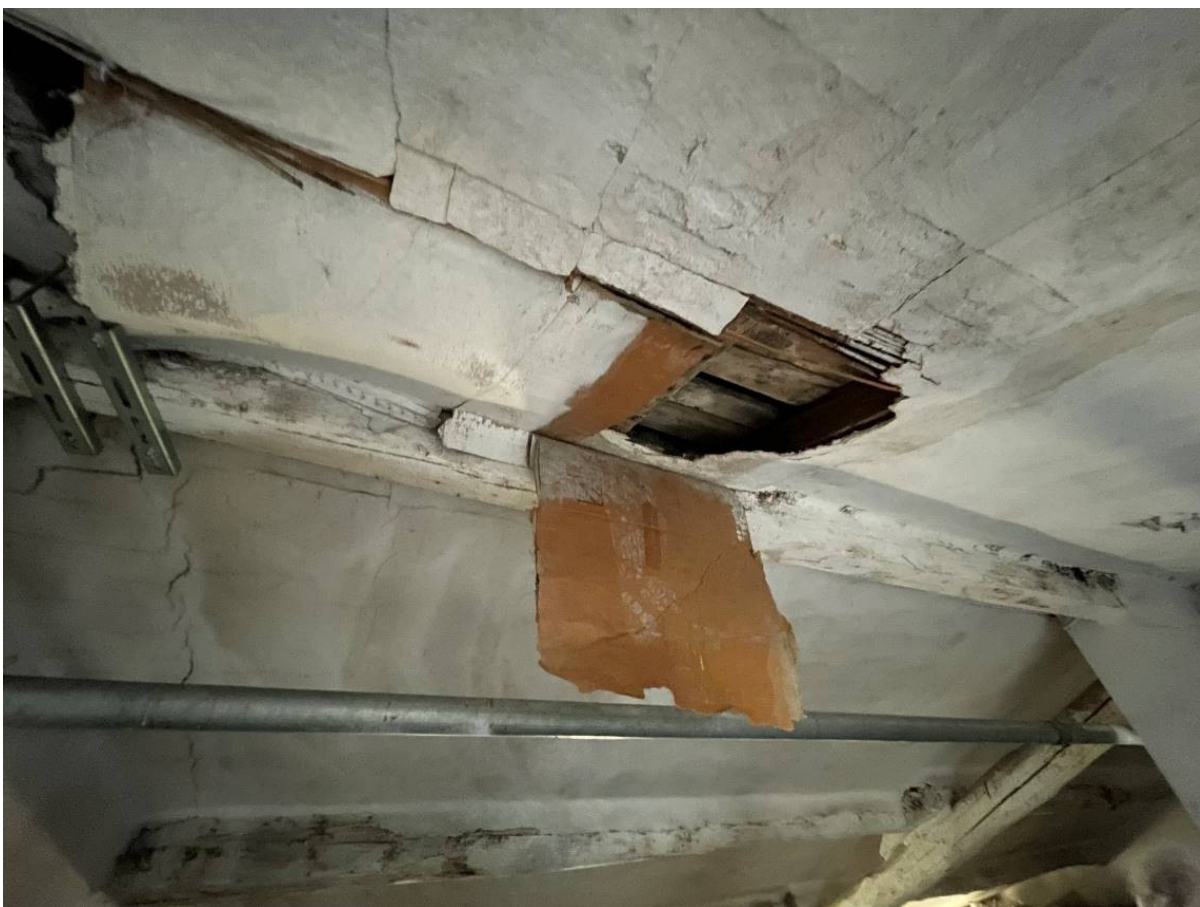
34. vista porzioni ammalorate a causa di infiltrazioni del soffitto in cannucciato intonacato

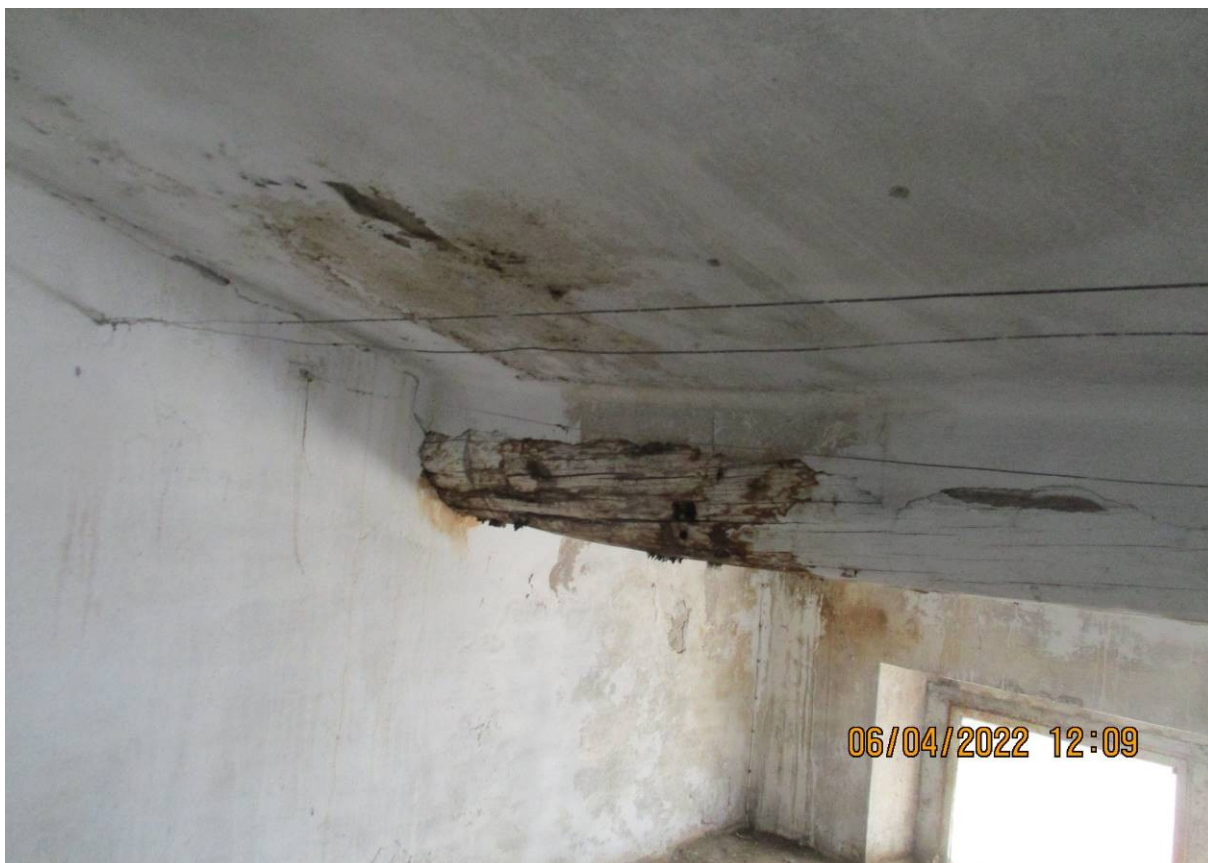
49. particolare di un'infiltrazione nel sottotetto ala "ex villa" sopra il volume con terrazza sul cortile interno adiacente all' "ala Est"

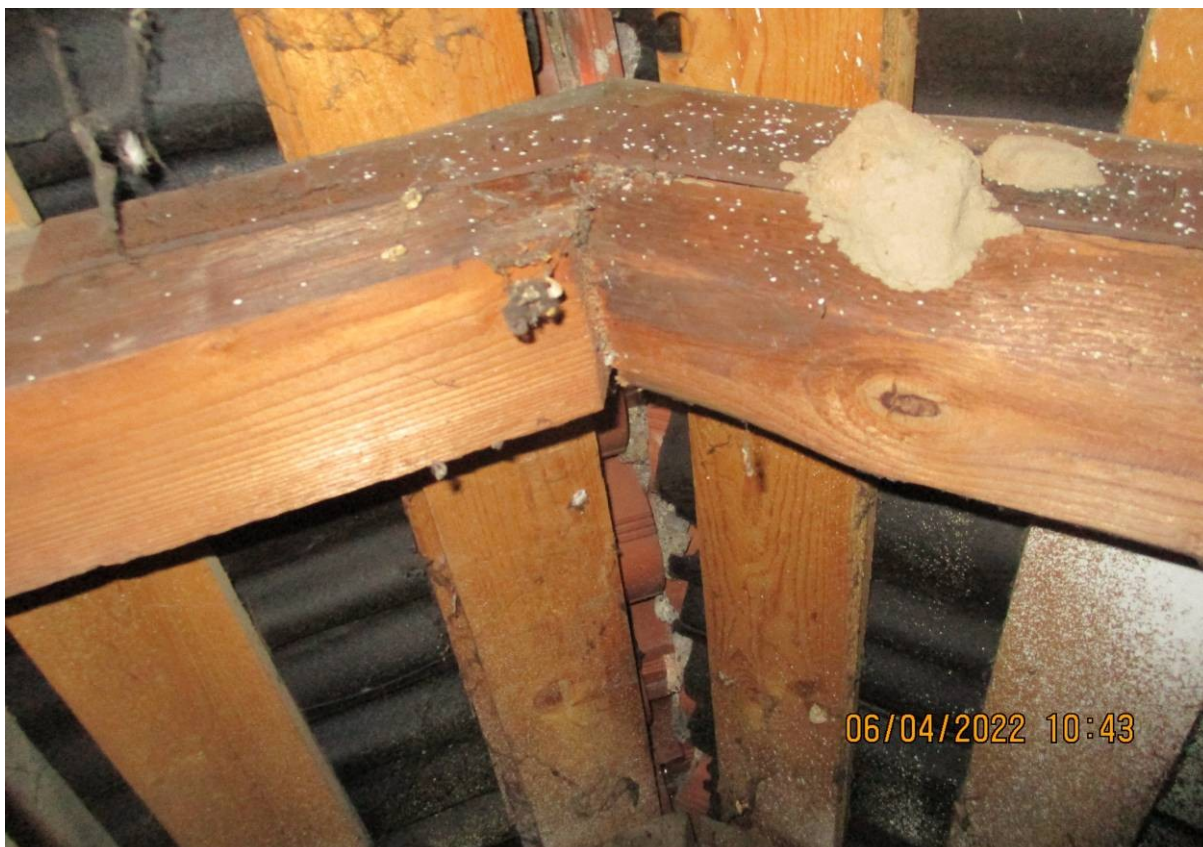
36. dettaglio del colmo settore a doppia falda, in evidenza i coppi sigillati con malta e i pannelli di onduline

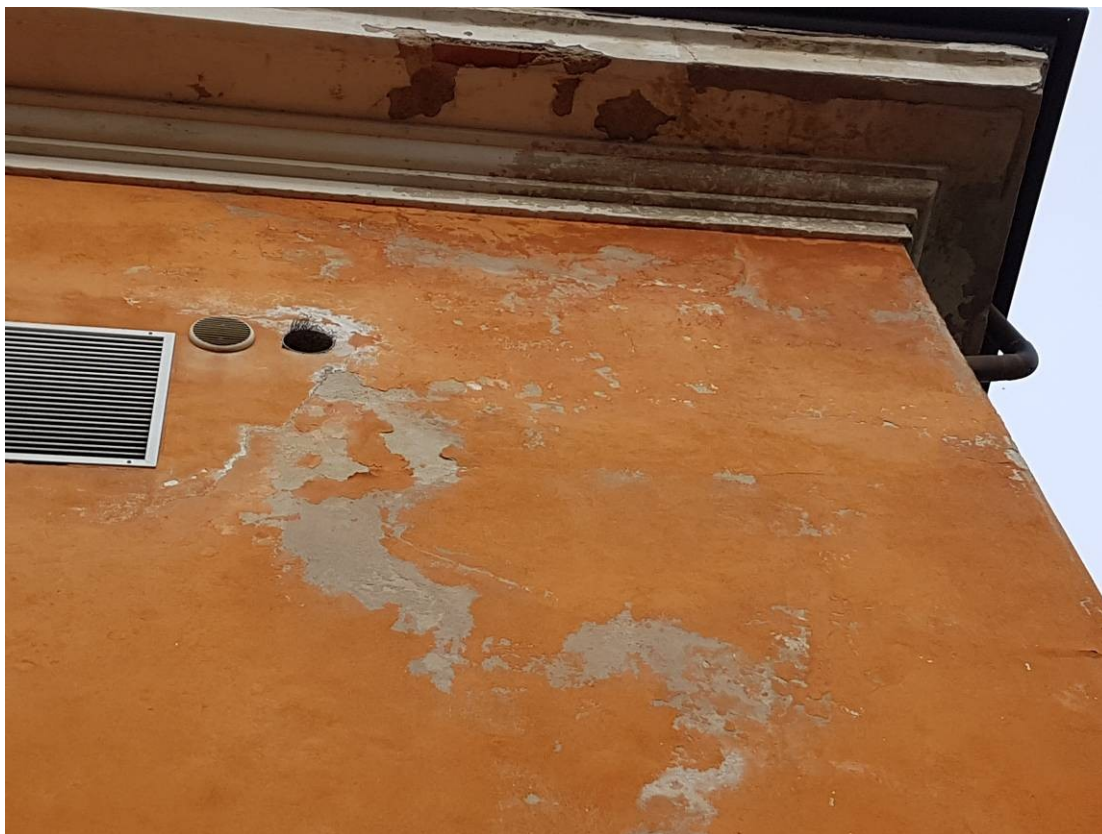
9.particolare degrado prospetto Sud

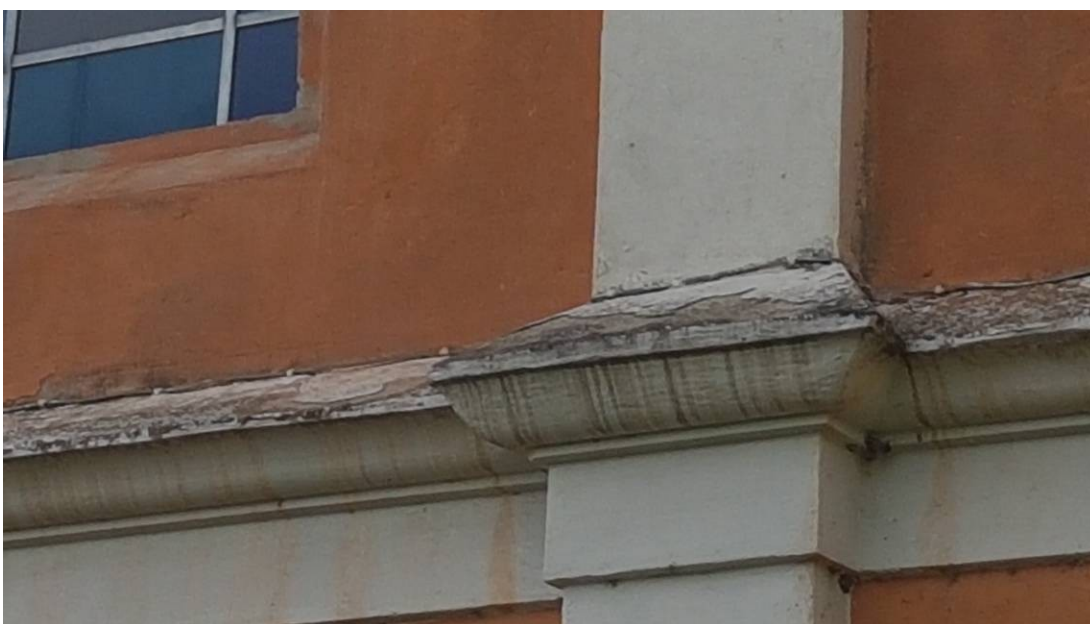
15.particolare degrado

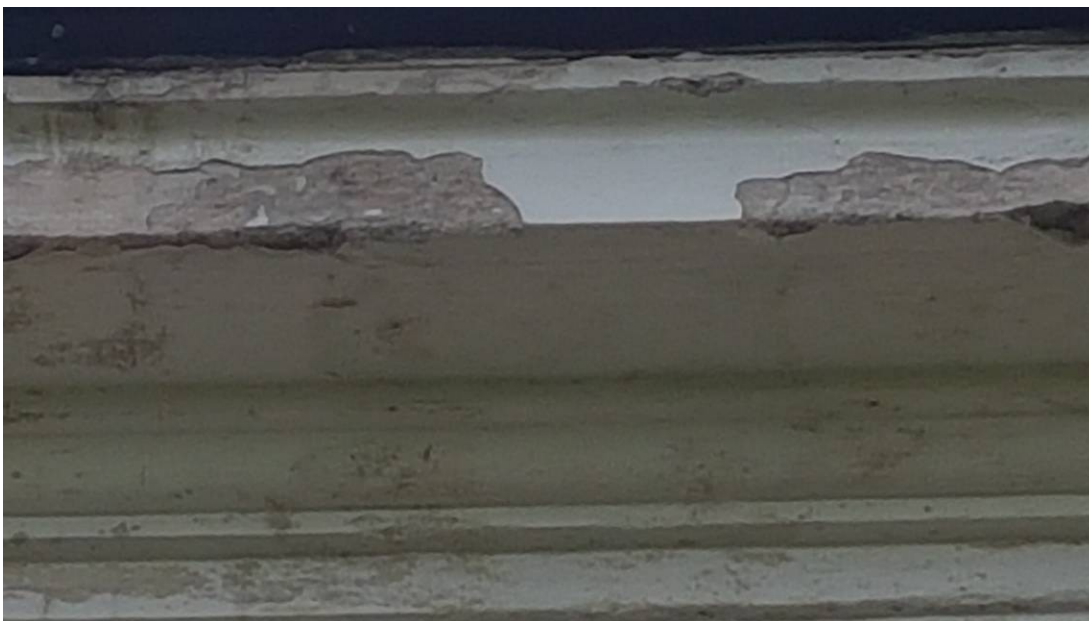
16.particolare degrado

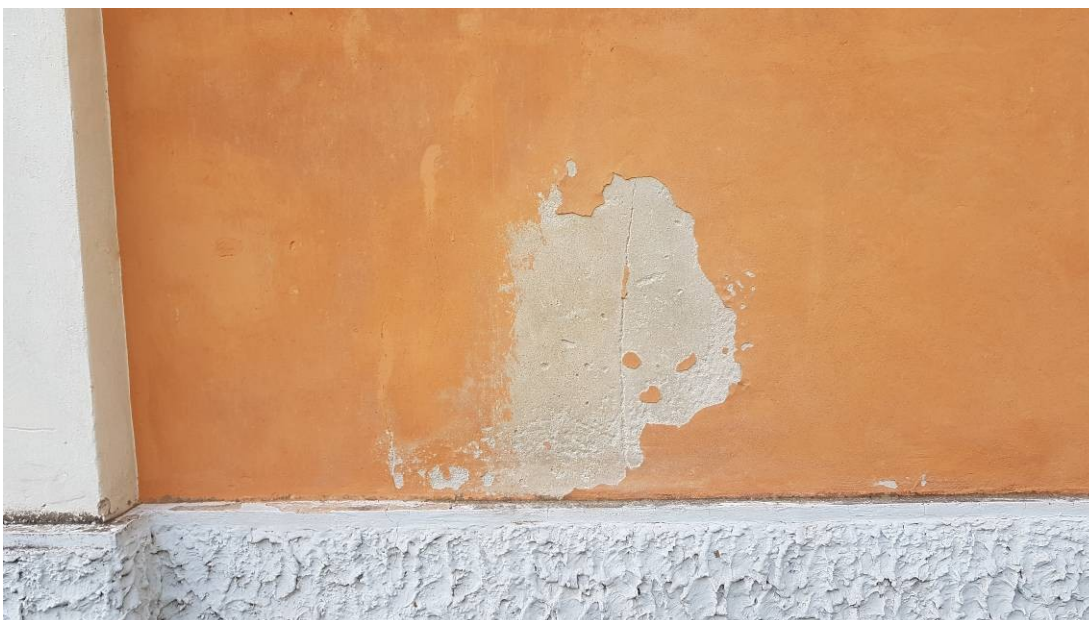
17.particolare degrado

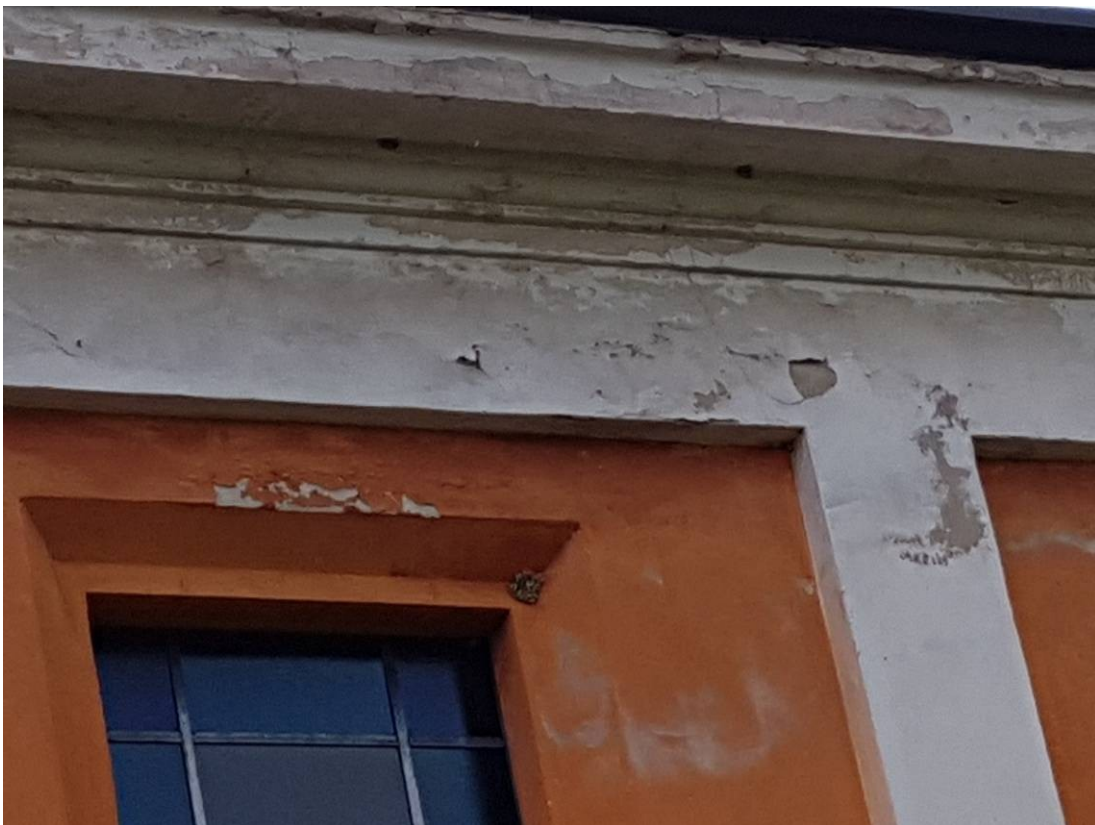
18.particolare degrado

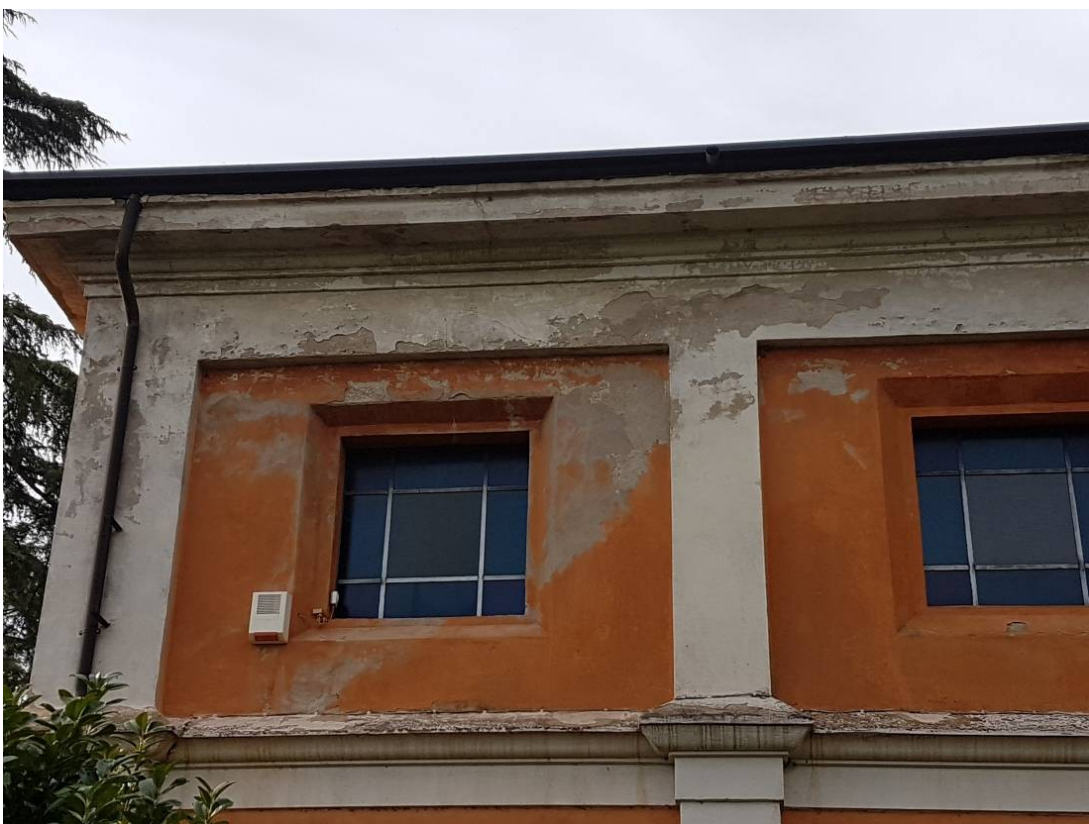
19.particolare degrado

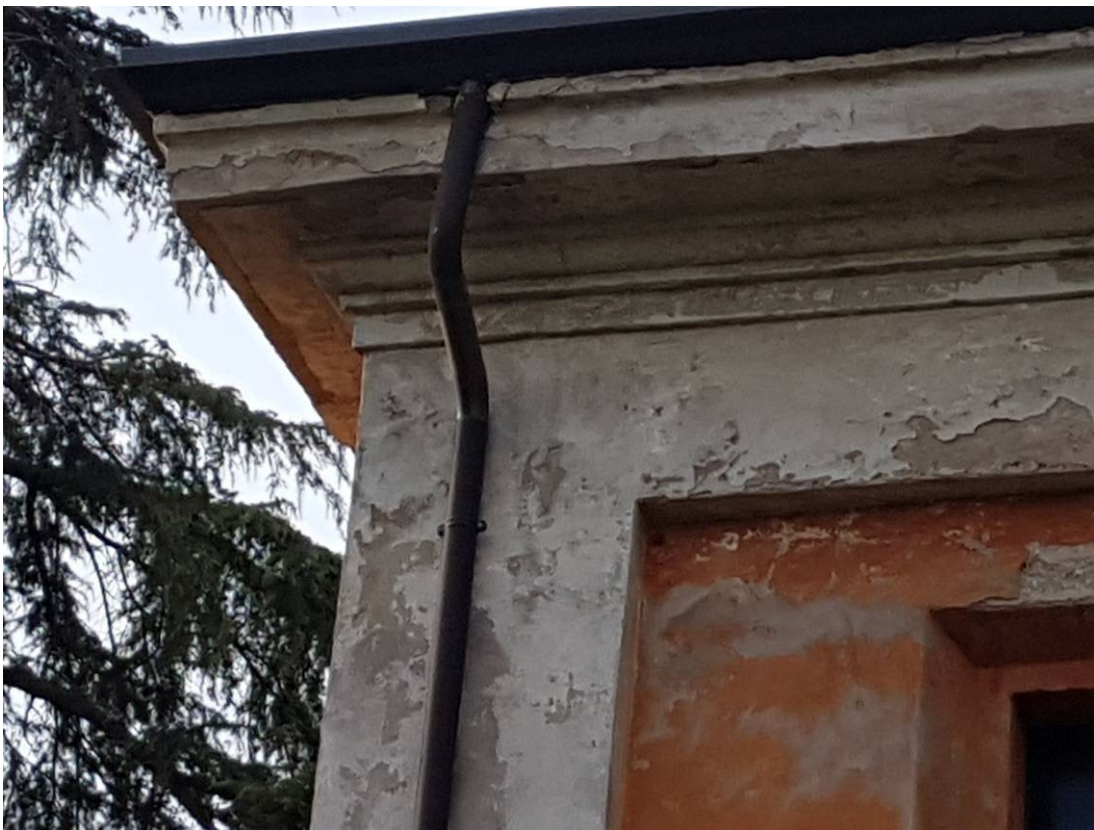
20.particolare degrado

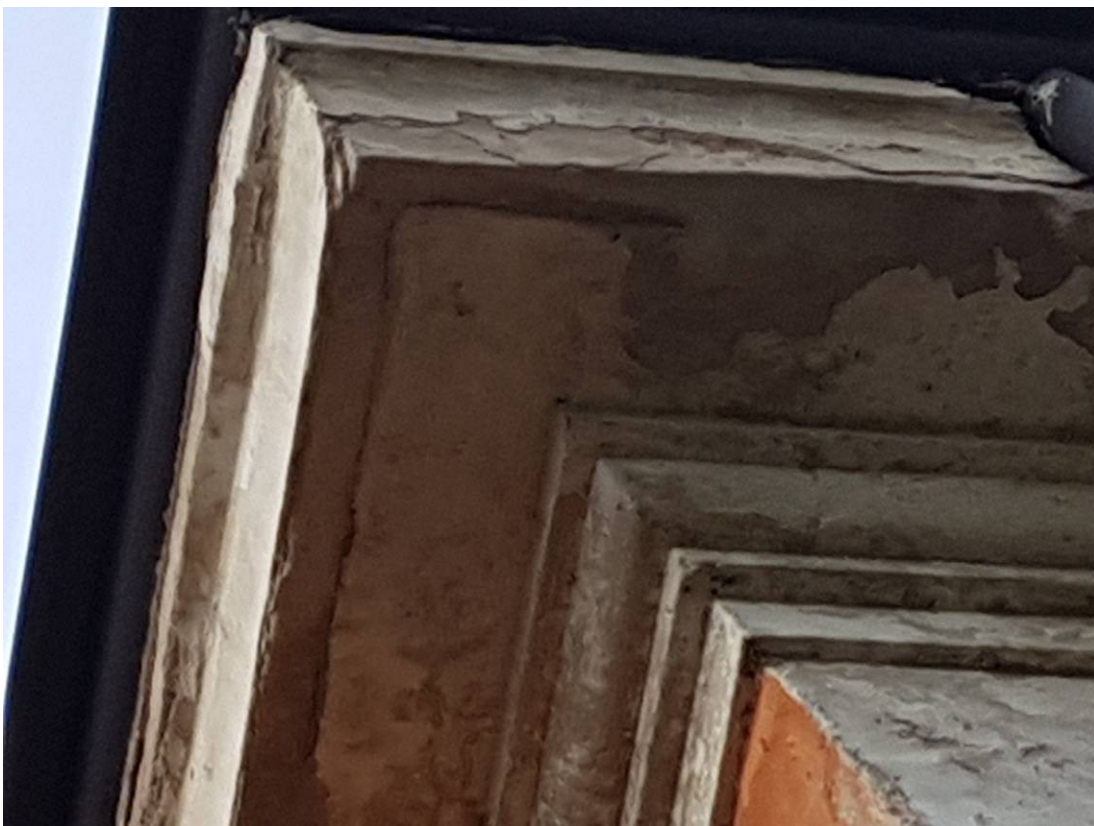
21.particolare degrado

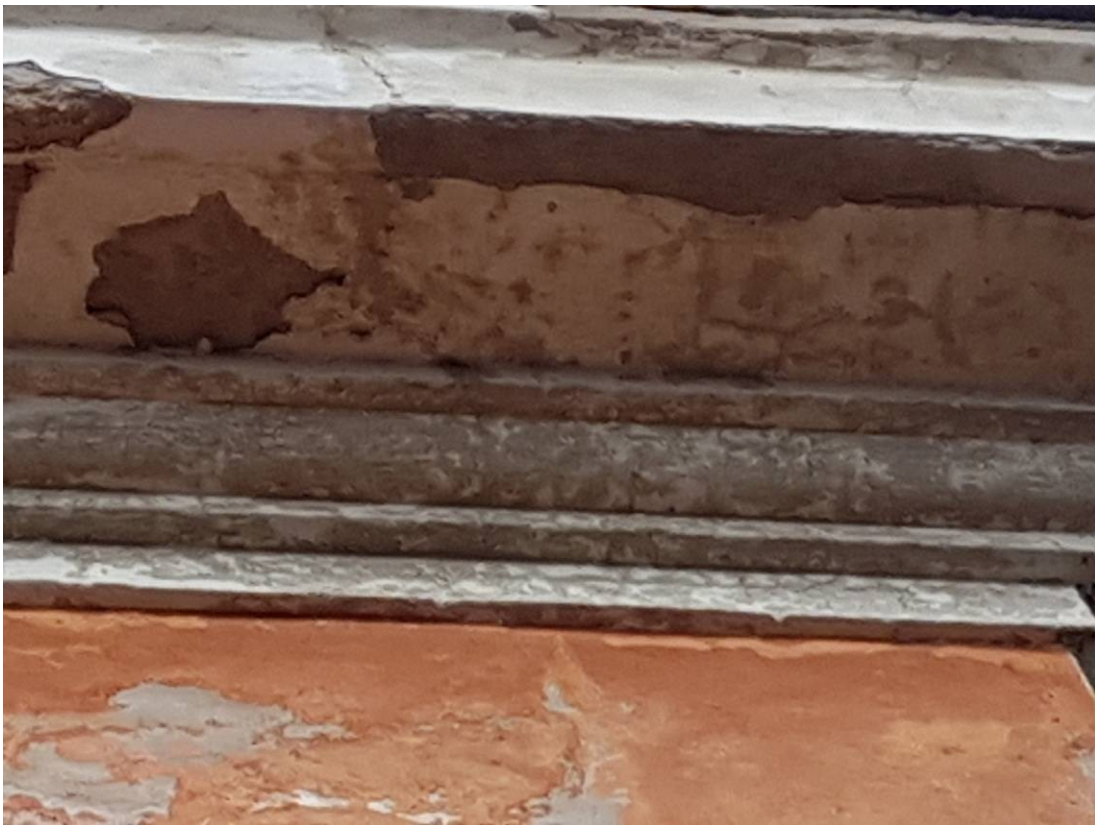
22.particolare degrado

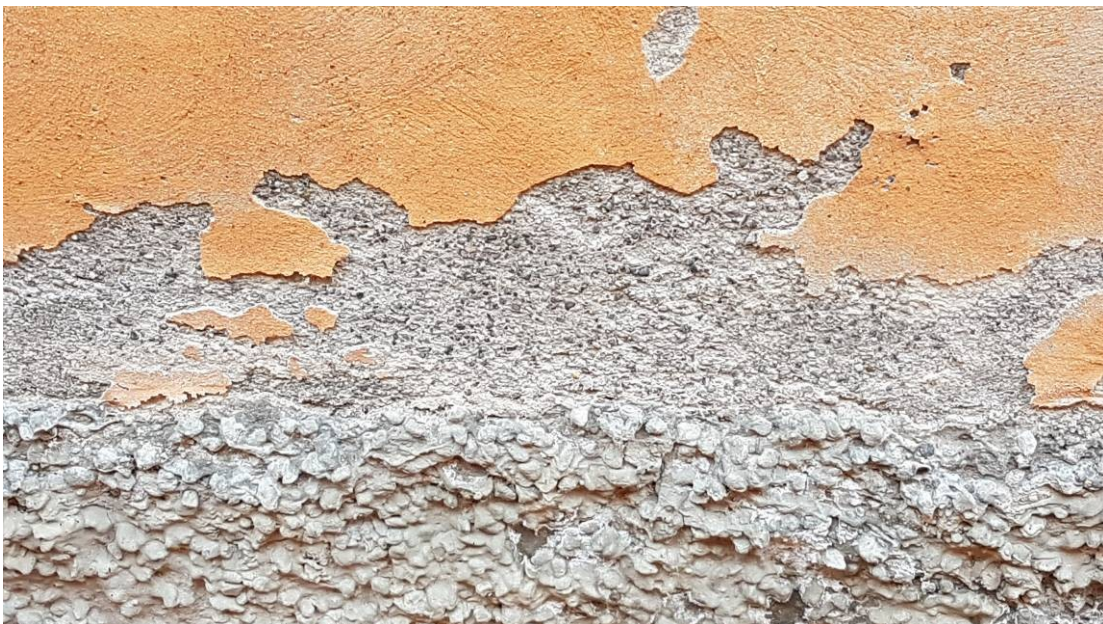
23.particolare degrado

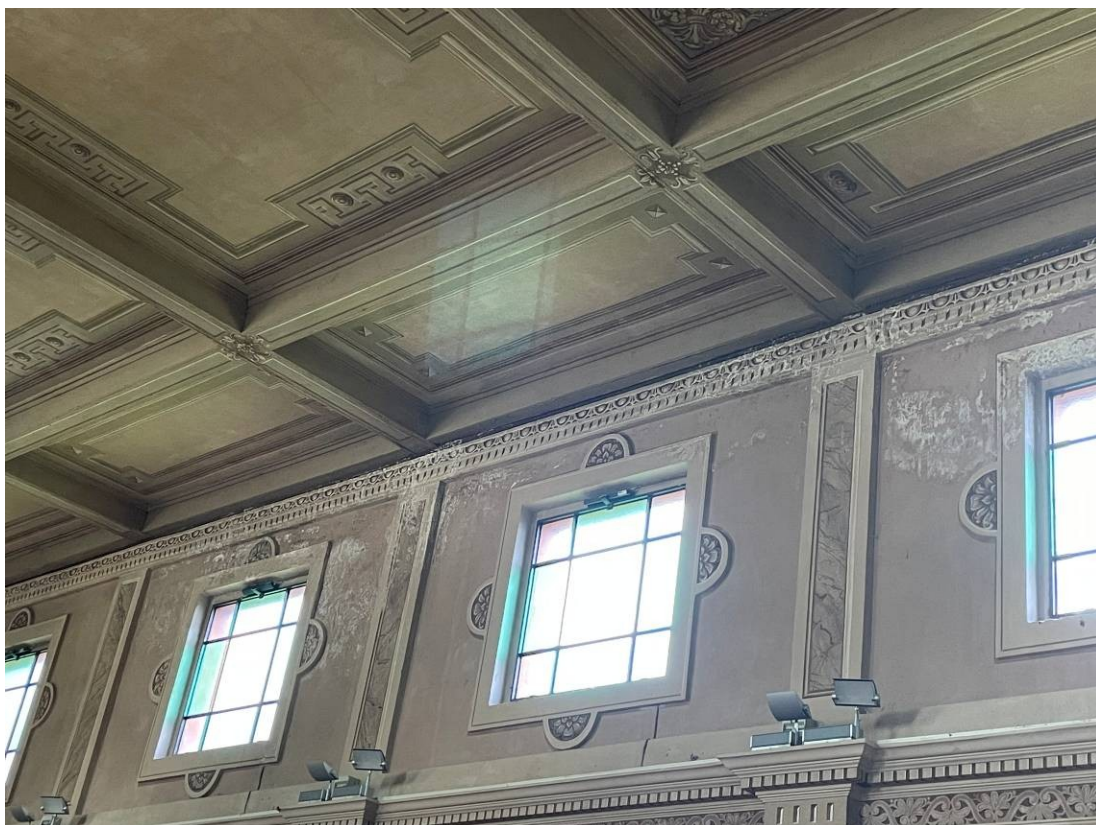
24.dgrado interno lato Ovest

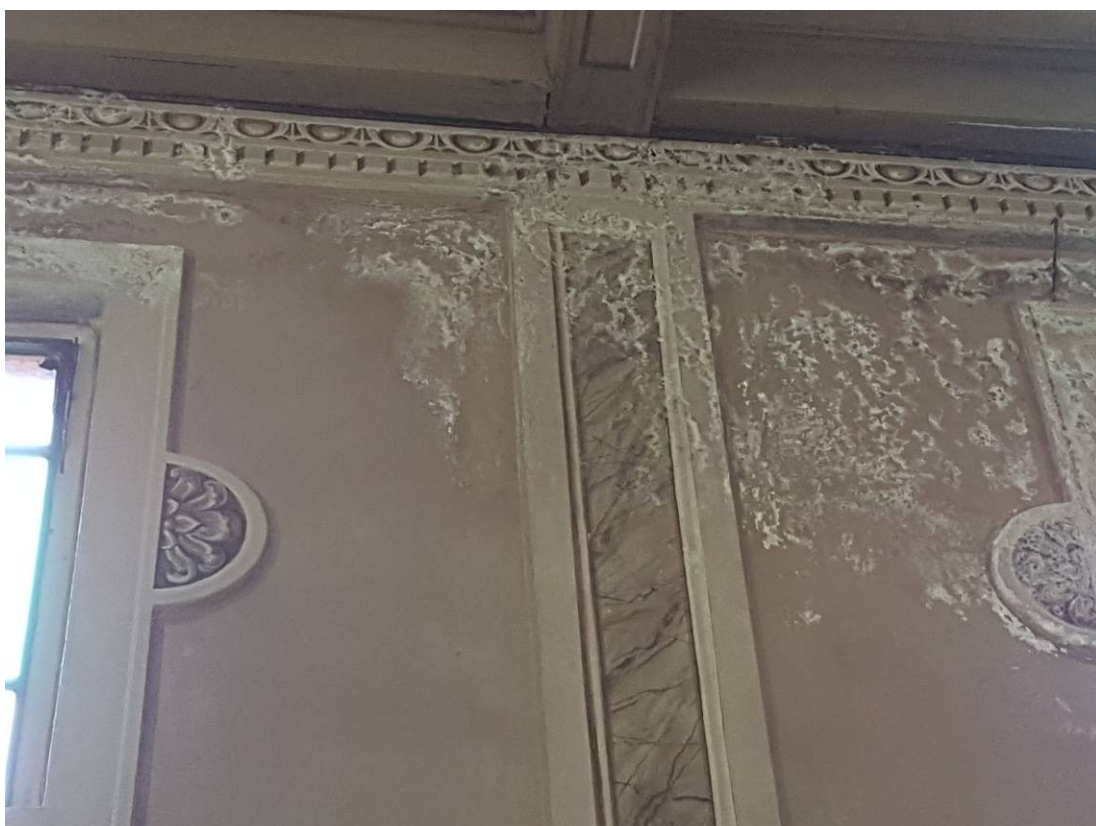
23.particolare degrado interno

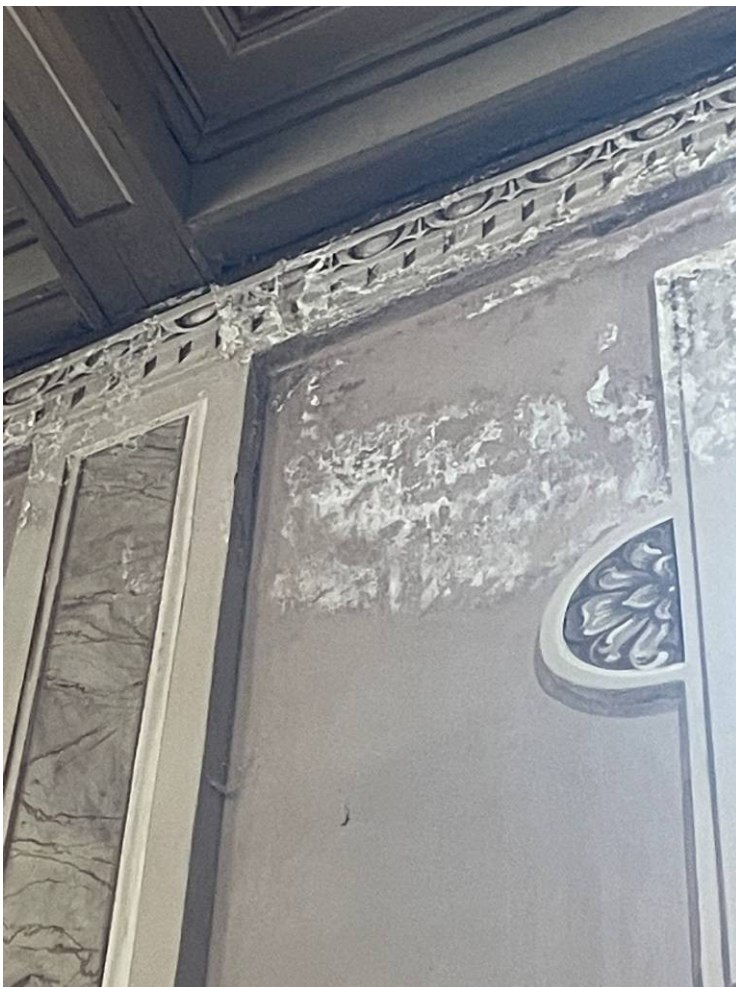
24.particolare degrado interno
