Progetto	SP 87 “DI CERVENO”: MANUTENZIONE STRAORDINARIA DEL PONTE AL KM 0+050 IN COMUNE DI CETO – CUP PROV0000024033		Comune	Ceto-Cerveno
			Provincia	Brescia
Committente	Provincia di Brescia Area del territorio Settore delle strade e dei trasporti	<div>Progettista</div> <div> </div>	<div>Dott. Ing. Michele Gallinelli</div> <div><div>via Lorenzetti 15</div><div>25047 Darfo B.T. (BS)</div><div>0364 532475</div><div><a href="mailto:studio@gallinelli.eu">studio@gallinelli.eu</a></div><div><a href="http://www.gallinelli.eu">www.gallinelli.eu</a></div></div>	
Luogo	Darfo B.T.			
Data	16/11/2022			
Oggetto	VERIFICA STATO DI FATTO PER CONDIZIONE OPERATIVITA’		Progetto Esecutivo	D-05

Relazione di verifica delle strutture esistenti, riferita al progetto di manutenzione straordinaria del ponte "BSSP087\_P001" sulla S.P. n.87 di Cervo che attraversa il fiume Oglio.

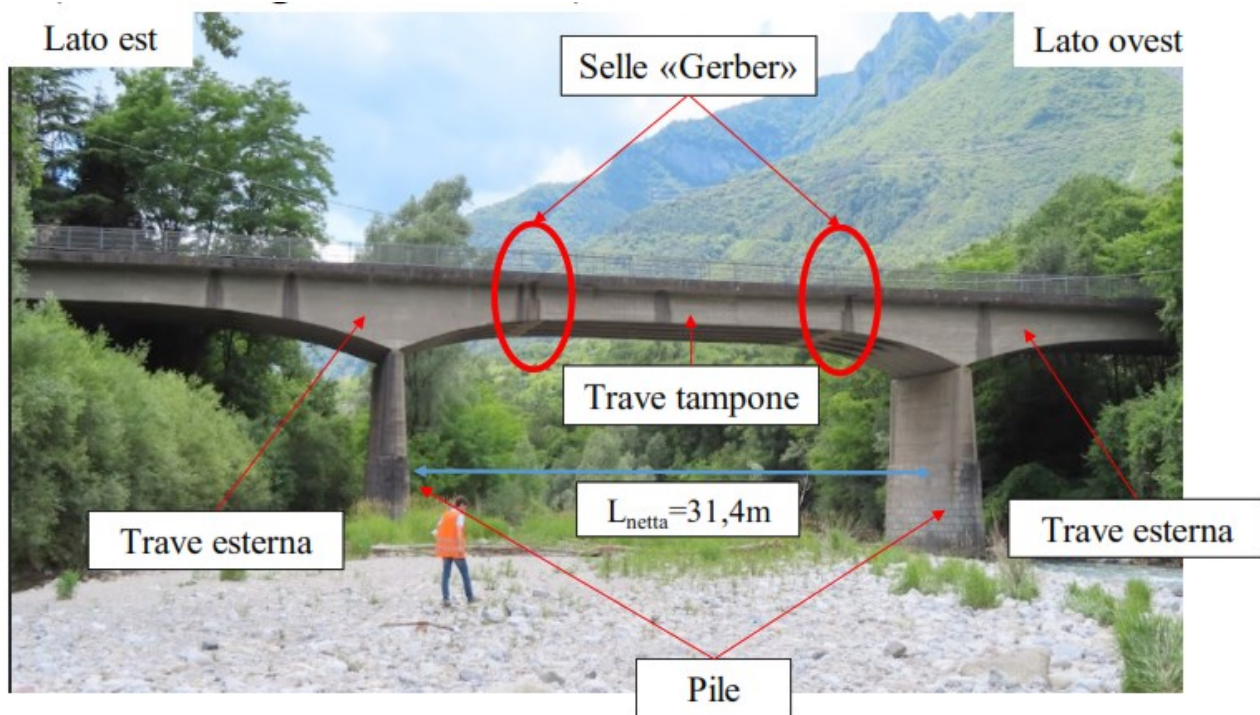
Il manufatto si presenta integro, ma in alcune zone si notano parti ammalorate di calcestruzzo, causate da corruzione di acqua, come nel caso dei giunti di dilatazione, o di zona ove i tubi di scarico laterale sono danneggiati e permettono all'acqua piovana di scorrere sulla struttura. In certe porzioni si hanno crepe nel copriferro anche pronunciate, con casi di espulsione del cls ed esposizione dei ferri di armatura, che si presentano ossidati.

*Vista dal basso con indicazione delle travi*

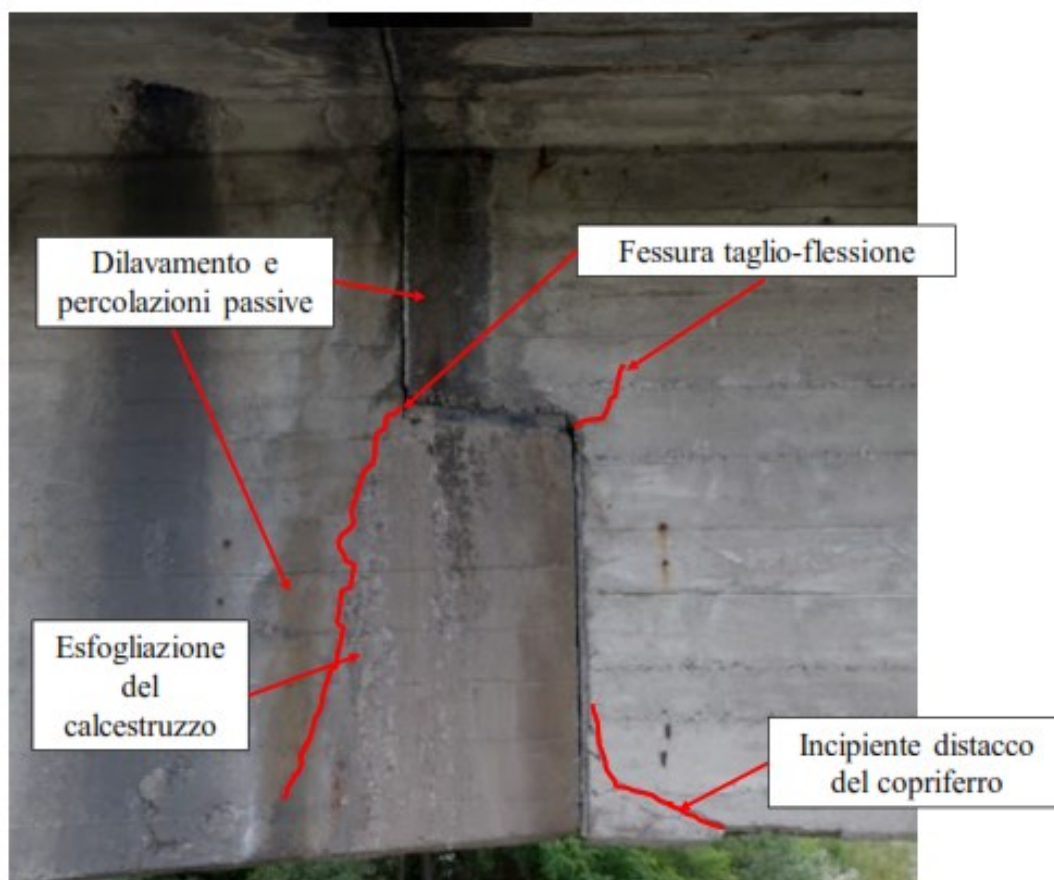
Oltre a queste condizioni generale, si osservano delle fessure diagonali nelle zone delle selle Gerber, che denotano problemi di resistenza a taglio, potenzialmente molto pericolosi.

*Sella Gerber con indicazione fessure rilevate da DICATAM*

- Le stesse travi non hanno problemi a taglio. Anche in questo caso le osservazioni sembrano confermare i calcoli.
- Le selle Gerber sono sfruttate oltre al limite e anche le fessure rilevate indicherebbero problemi di resistenza a trazione. Il degrado dei materiali è sicuramente un fattore importante e i meccanismi di rottura fragile di tali zone le rendono prioritarie per un intervento di rinforzo. Da definire se affidare ai rinforzi tutto il taglio o una parte, considerandoli collaboranti con l'esistente.

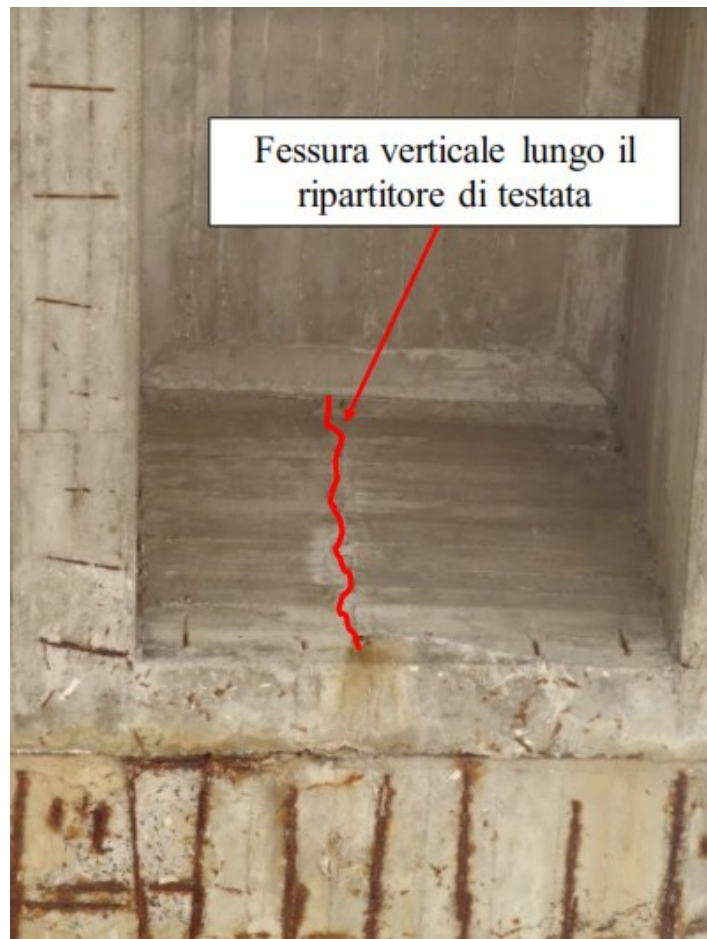
*Trave trasversale fra selle*

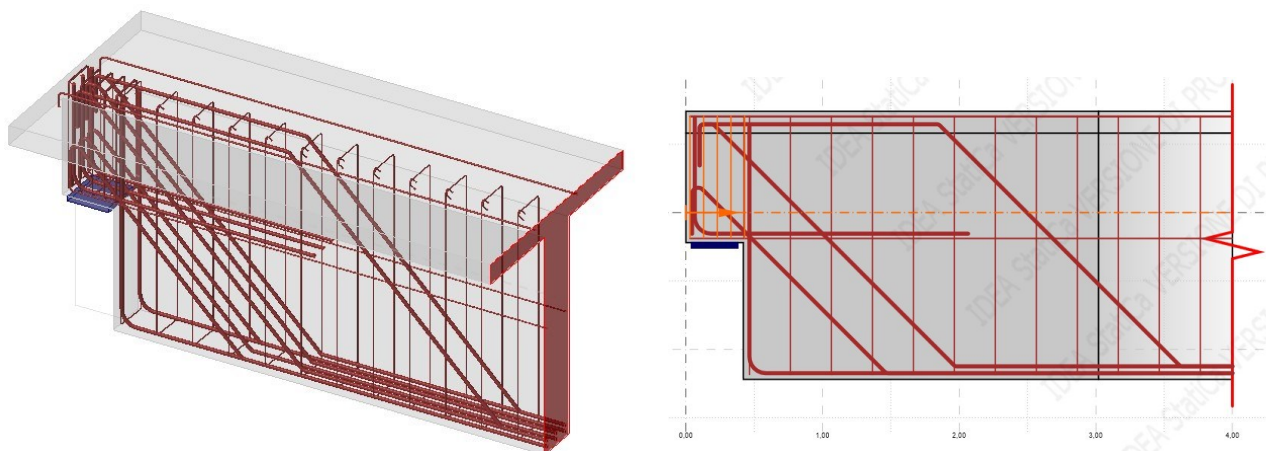
*Modellazione nodo sella Gerber*

I risultati elaborati indicano che sia il calcestruzzo che le armature lavorano a valori molto vicini al limite, confermando che, in assenza di certezze precise, queste zone andrebbero rinforzate.

Il risultato dei calcoli manuali e ad elementi finiti sostanzialmente indica che le selle sono sfruttate con valori maggiori al loro limite di resistenza per quanto riguarda il meccanismo di taglio trazione mentre sono prossimi alla resistenza nel meccanismo di taglio compressione. Le conclusioni dedotte dai calcoli sono confermate dalle fessure a 45° gradi osservate. Pertanto è necessario un intervento locale di rinforzo delle selle gerber.

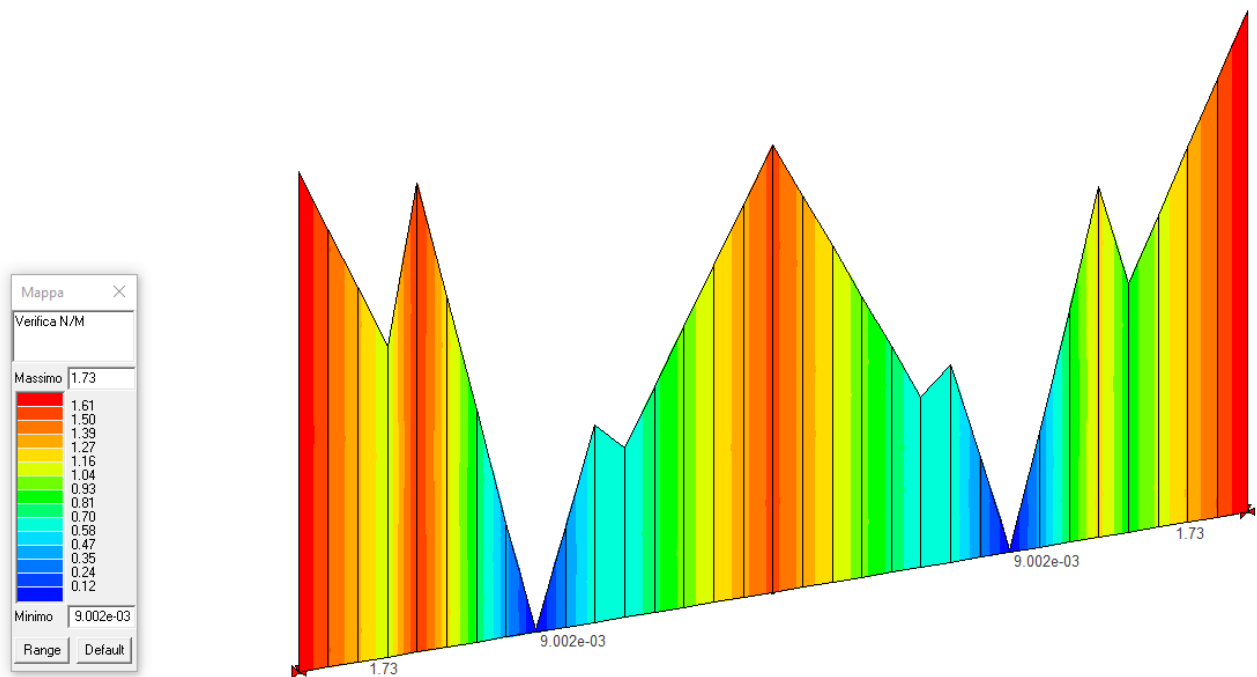
*Verifica a flessione*

Come si può osservare le verifiche a flessione della soletta non risultano verificate in quanto si ottengono sfruttamenti maggiori all'unità.
