**SPBS 19 CONCESIO - OSPITALETTO -  
CAPRIANO D/C  
MANUTENZIONE STRAORDINARIA  
DEL PONTE AL KM 0+215 IN COMUNE DI  
CONCESIO**

**PROGETTO ESECUTIVO**

**ELABORATO: STATO ATTUALE - RELAZIONE TECNICA-ILLUSTRATIVA**

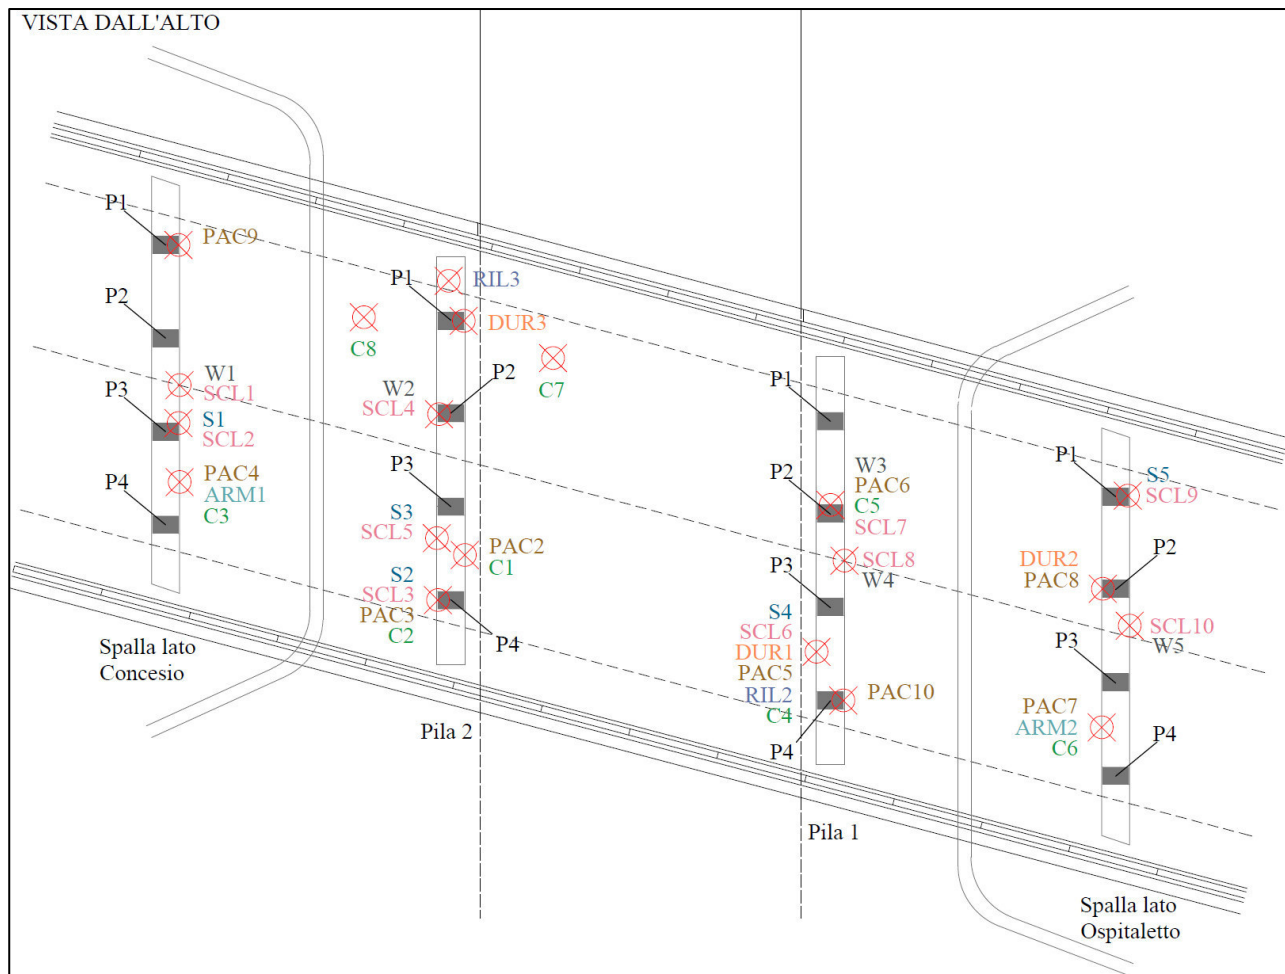
Si riporta di seguito un'immagine con l'indicazione dell'ubicazione e della tipologia delle prove condotte.

Prelievo di carota	C	Indagine pacometrica	PAC
Prelievo di spezzone di barra d'armatura	ARM2	Rileivo diretto delle armature	RIL2
Indagine sclerometrica su cls	SCL3	Indagine con pistola Windsor	W2
Prova di durezza con Durometro	DUR7	Indagine sonica su cls	S3
