**SPBS 19 CONCESIO - OSPITALETTO -
CAPRIANO D/C
MANUTENZIONE STRAORDINARIA
DEL PONTE AL KM 0+215 IN COMUNE DI
CONCESIO**

PROGETTO ESECUTIVO

ELABORATO: STATO DI PROGETTO - RELAZIONE TECNICA DI CALCOLO

DATA: Giugno 2021

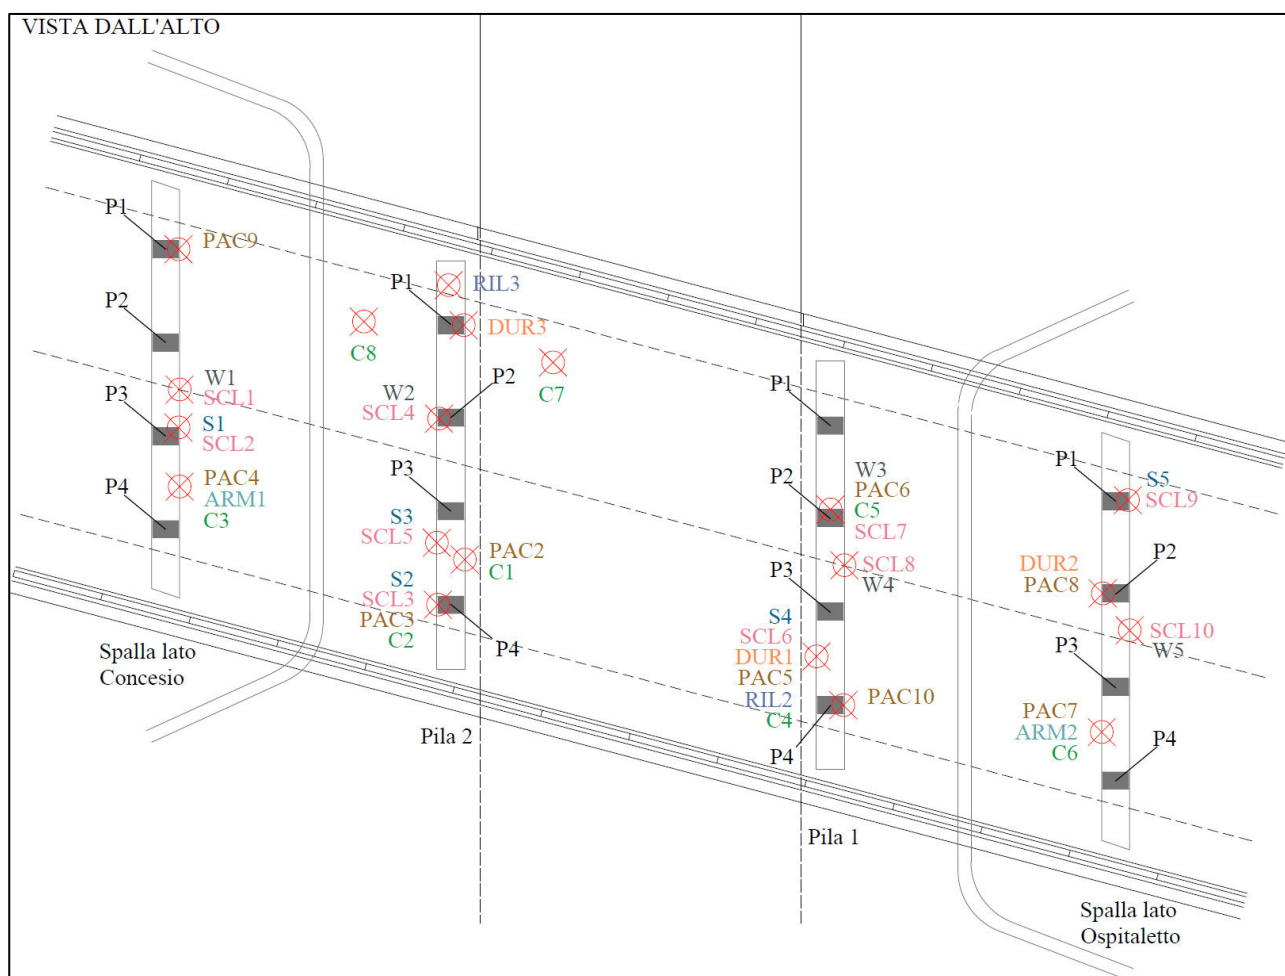
Si riporta di seguito un'immagine con l'indicazione dell'ubicazione e della tipologia delle prove condotte.

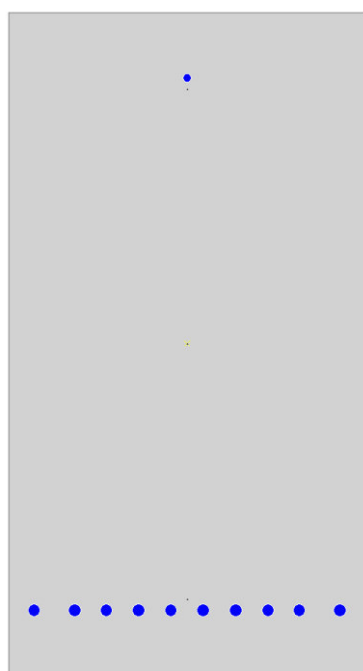
Si a questo punto per comodità una trave con larghezza pari a 2 travetti in c.a.p. (35 cm), sulla quale agirà un momento flettente di 347 kNm; tale trave presenta invece un momento resistente pari a 239 kNm.

La verifica a flessione restituisce un valore di circa 1,45, in linea con quanto riscontrato all'interno della Valutazione della sicurezza.

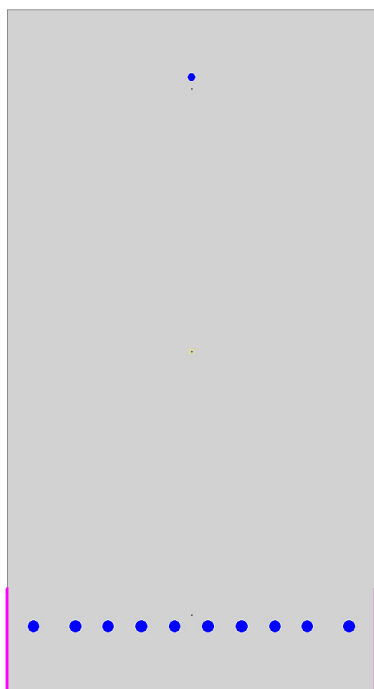
Implementando invece i rinforzi in CFRP, si ottengono i seguenti risultati:
