LIBRETTO SANITARIO SULLO SFONDELLAMENTO DEI SOLAI

*Scuola Materna di San Pietro
Via Pradelli - Berbenno di Valtellina (SO)*

*Committente:
Comune di Berbenno di Valtellina
Piazza Municipio, 1
23010 Berbenno di Valtellina (SO)*

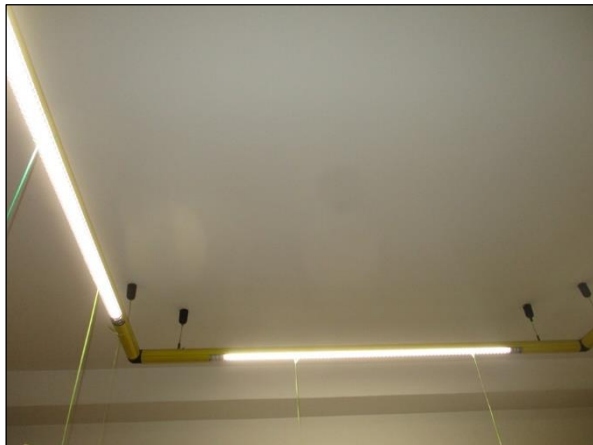
In una porzione del soffitto (Aula 2 al piano terra), è stato possibile constatare che lo strato di finitura risulta eccessivamente distaccato: si dovrà pertanto procedere tempestivamente con un idoneo intervento teso al ripristino delle normali condizioni di sicurezza ed al contempo inibire la fruizione del locale da parte dell'utenza. Inoltre le analisi condotte hanno dato la possibilità di ravvisare in diversi casi, un grado di coesione dello strato di finitura con il supporto classificabile come pessimo. Al fine di prevenire un ulteriore peggioramento delle condizioni di aderenza ed evitare l'innescare di situazioni critiche, si dovrà pianificare un intervento localizzato di rimozione e ripristino. Si consiglia inoltre di comprendere negli stessi interventi anche le eventuali porzioni degradate limitrofe, infatti in questi casi il fenomeno è innescato e l'unica differenza è sul tempo di evoluzione. La documentazione fotografica riportata a seguire permette di evidenziare alcune delle porzioni degradate, osservate durante il sopralluogo.

Foto n°19 - Porzione del plafone dell'Aula 2 al piano terra connotata da un eccessivo distacco dello strato di finitura.

Nei casi in cui il rivestimento dei plafoni ammetta un eccessivo distacco (Aula 2 al piano terra), si dovrà procedere tempestivamente con un idoneo intervento teso al ripristino delle normali condizioni di sicurezza ed al contempo inibire la fruizione all'utenza sino al termine delle lavorazioni. In alcune posizioni è stato inoltre possibile riscontrare un grado di coesione pessimo: al fine di prevenire un ulteriore peggioramento dell'aderenza della finitura al plafone ed evitare l'innescò di situazioni critiche, si dovrà programmare un intervento localizzato di rimozione e ripristino. Si consiglia infine di comprendere negli stessi interventi le porzioni degradate limitrofe, infatti in questi casi il fenomeno è innescato e l'unica differenza è sul tempo di evoluzione.

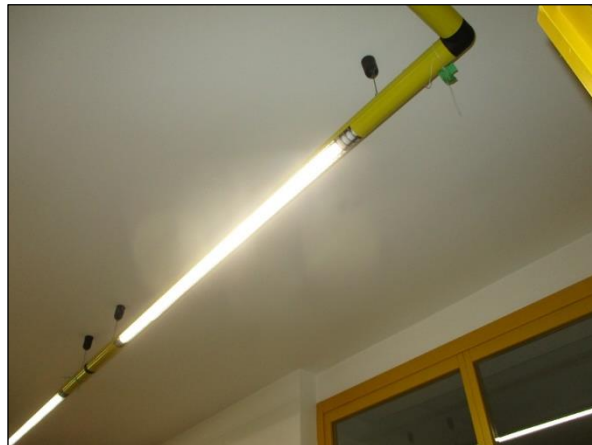
Foto n°20 - Porzione del plafone dell'Aula 3 al piano terra connotata da un grado di aderenza pessimo dello strato di finitura.

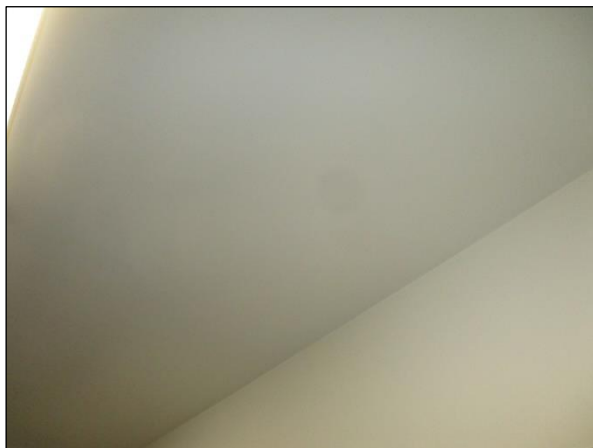
Foto n°21 - Porzione del plafone della Cucina al piano terra connotata da un grado di aderenza pessimo dello strato di finitura.

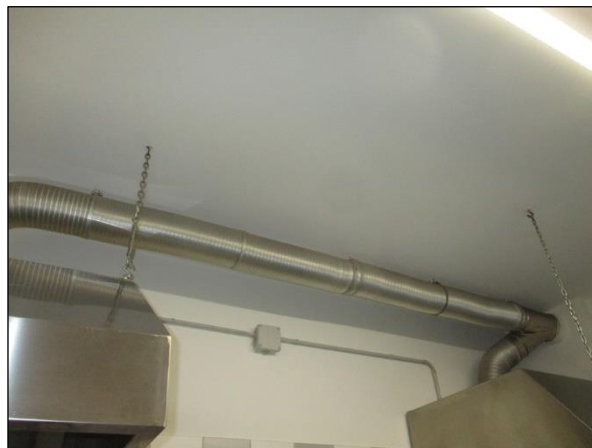
Foto n°22 - Porzione del plafone della Cucina al piano terra connotata da un grado di aderenza pessimo dello strato di finitura.

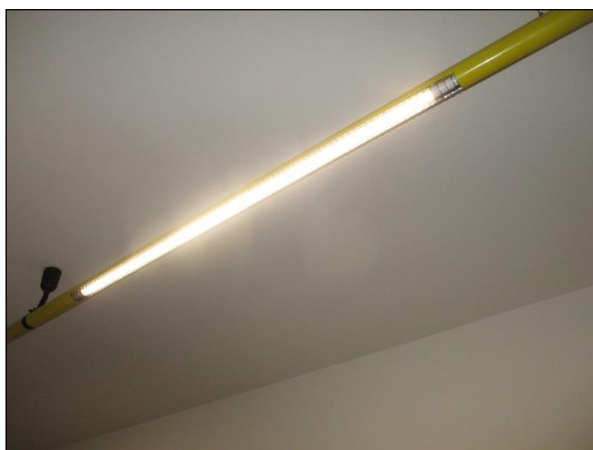
Foto n°23 - Porzione del plafone della Cucina al piano terra connotata da un grado di aderenza pessimo dello strato di finitura.

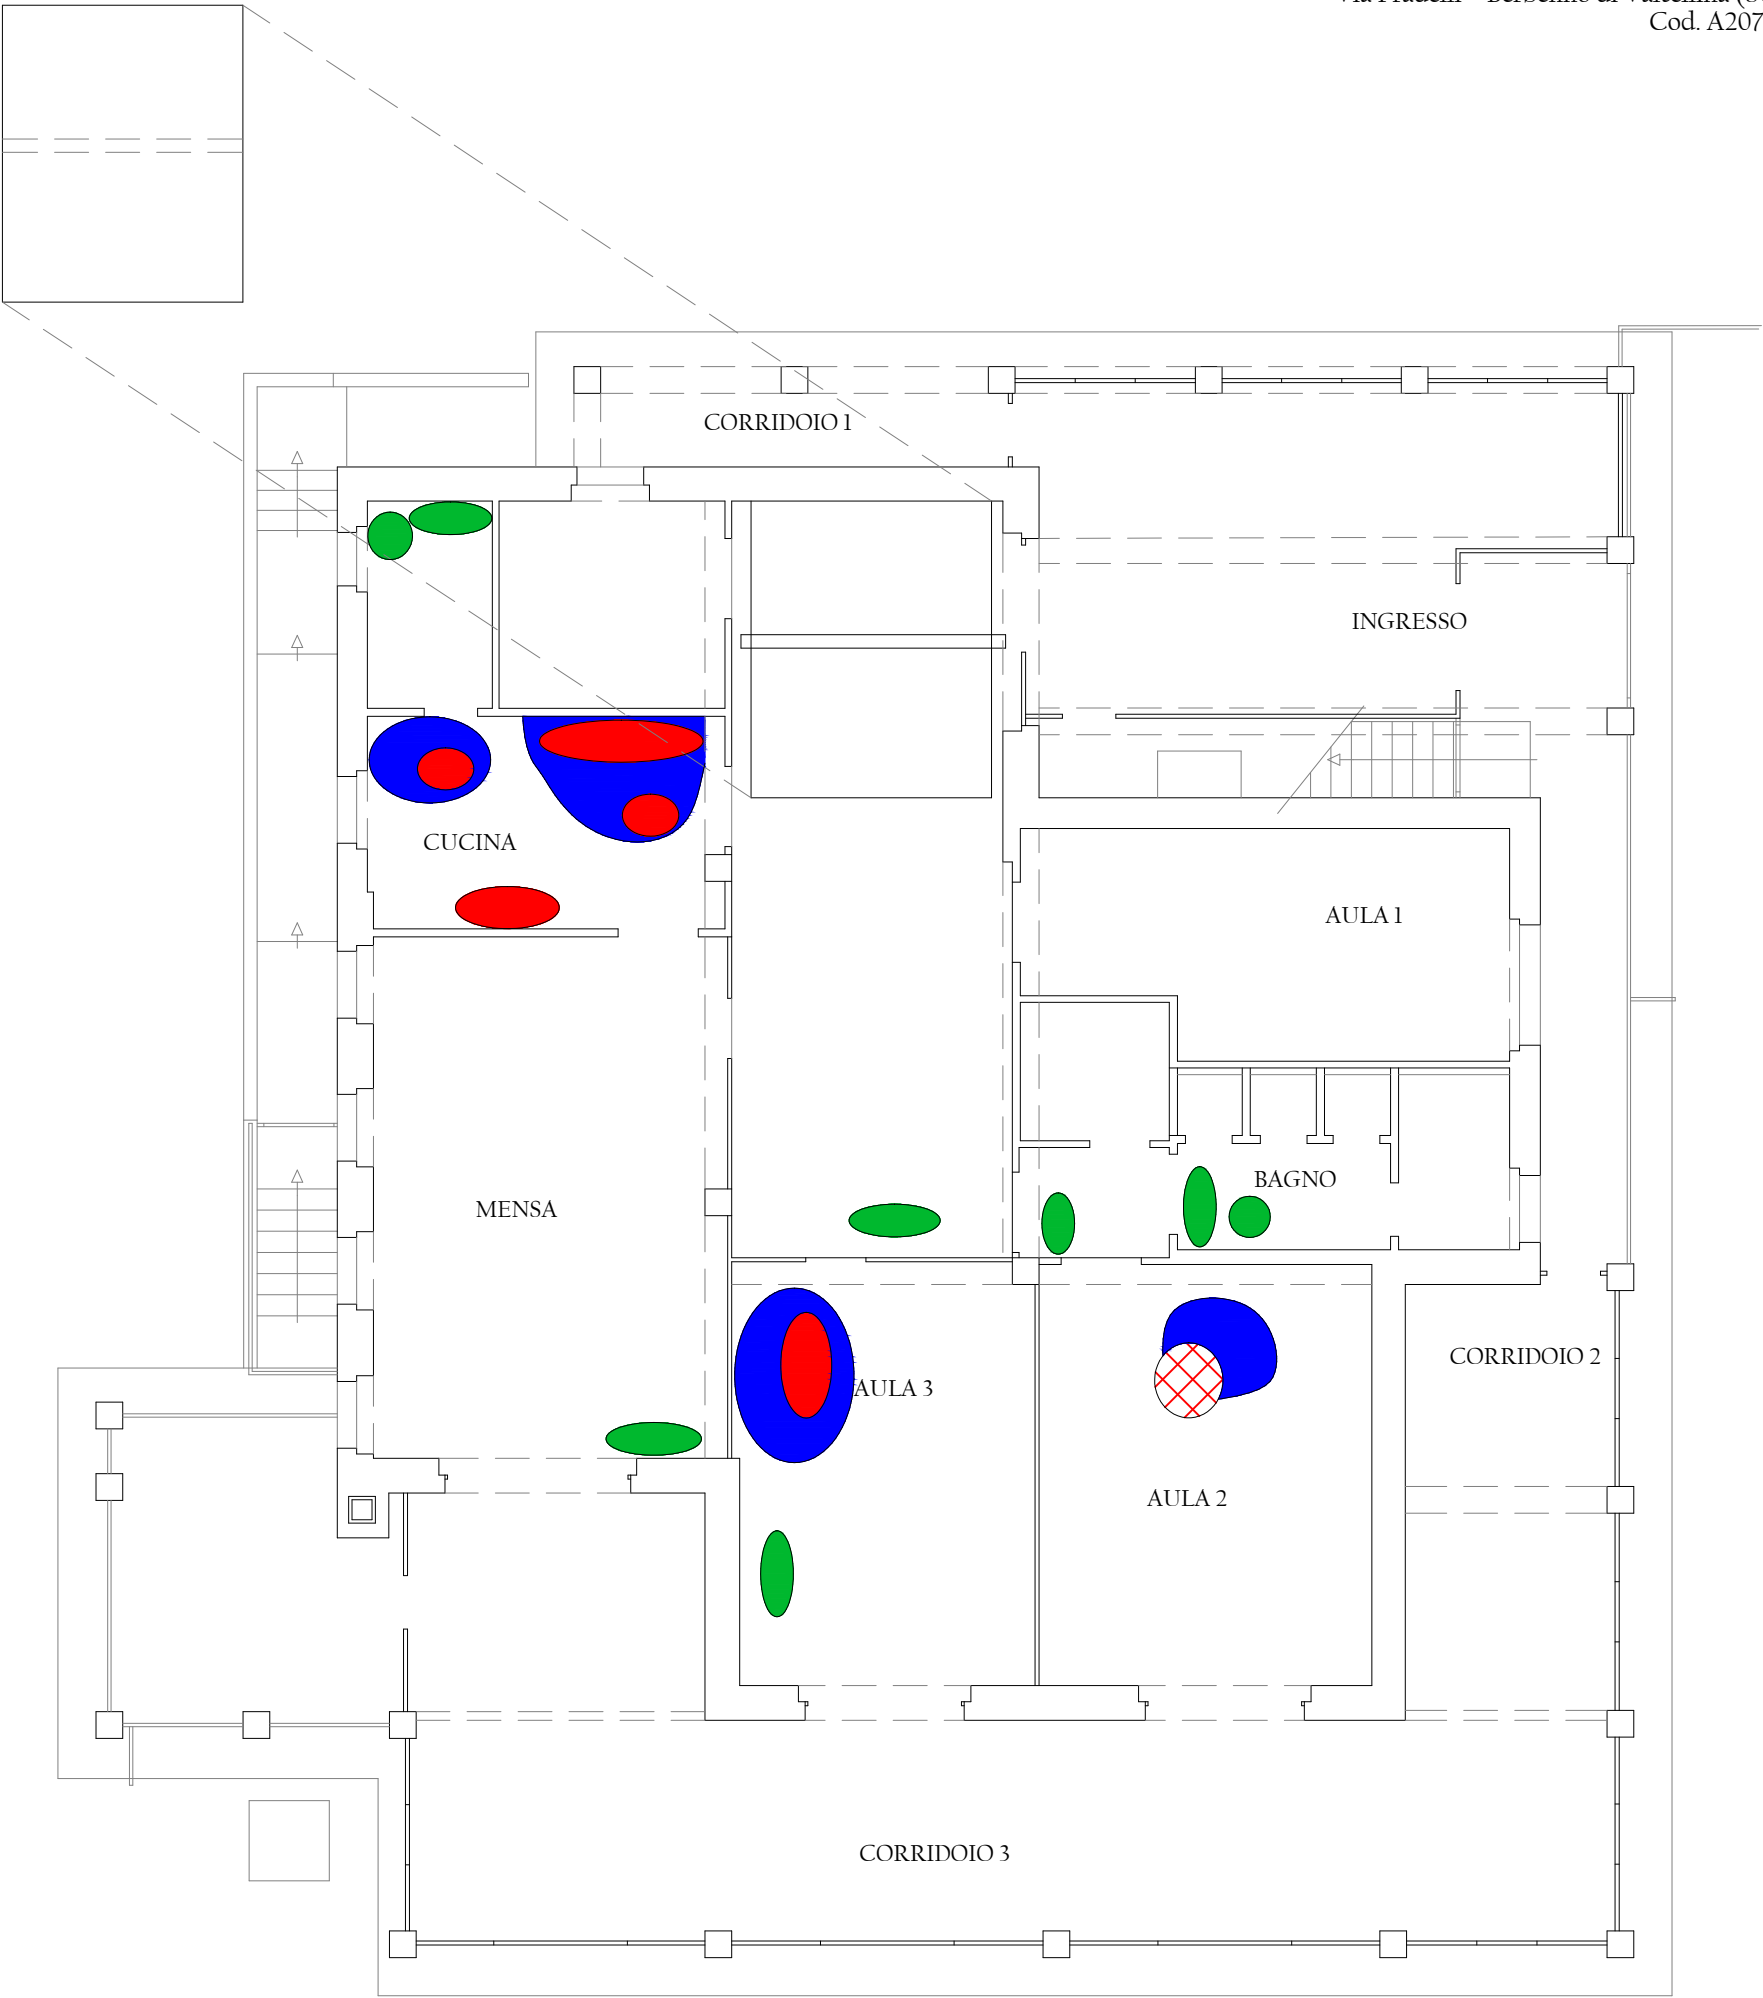
1.3. MAPPATURA SONISPECT®- PIANO TERRA

Come si può dedurre dalle mappature allegate, in diverse posizioni sono state individuate situazioni riconducibili alla presenza del fenomeno dello sfondellamento.

Le analisi condotte hanno permesso di escludere la presenza di zone tuttora connotate da una condizione "pessima" o "pericolosa", secondo la scala di valori proposta, per le quali sarebbero necessari interventi manutentivi. Si consiglia tuttavia di mantenere attivo un monitoraggio in quanto localmente il fenomeno è innescato e l'unica differenza è sul tempo di evoluzione.

Per valutare l'evoluzione dei fenomeni registrati si suggerisce l'esecuzione di un monitoraggio di controllo sui soffitti dell'edificio periodico, ponendo particolare attenzione alle porzioni individuate come scadenti ed indicate in blu nelle planimetrie allegate.

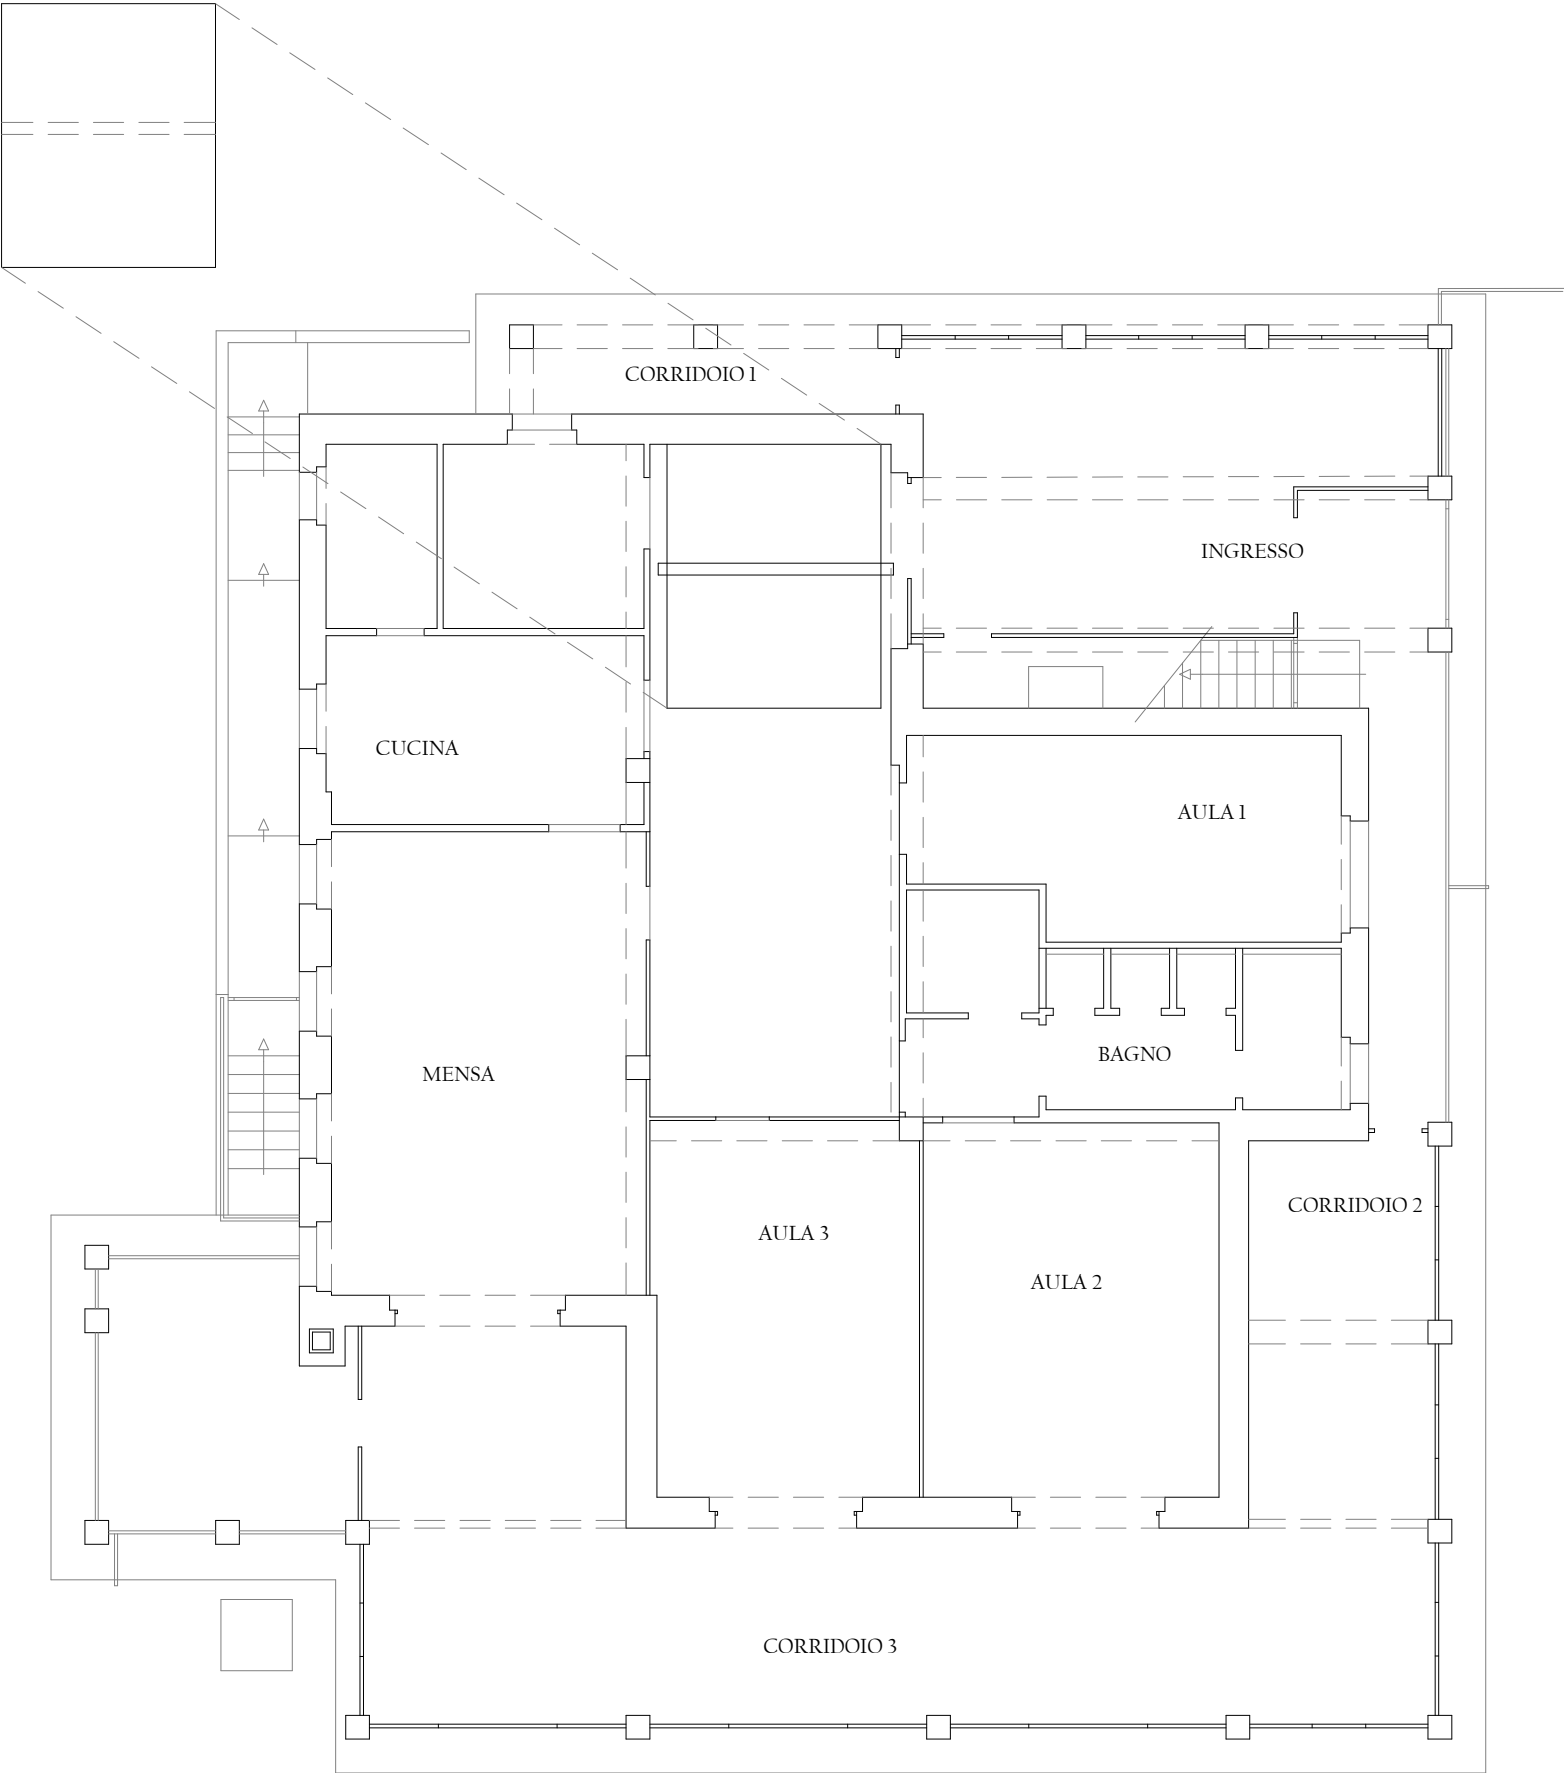
1.5. VULNERABILITA' CONTROSOFFITTI ED ELEMENTI APPESI - PIANO TERRA

Le osservazioni condotte durante il sopralluogo permettono di considerare come idonea la stabilità degli elementi appesi presenti nell'edificio, nonostante il loro fissaggio avvenga in corrispondenza degli alleggerimenti in laterizio dei solai sovrastanti (elementi fragili e tipicamente non portanti). Si fa notare tuttavia che l'integrità degli ancoraggi è direttamente legata al buono stato di conservazione dell'intradosso del solaio; a tale proposito si ricorda che sarebbe buona regola vincolare qualsiasi elemento appeso, agli elementi portanti dell'impalcato.
