PROGETTAZIONE ESECUTIVA, COORDINAMENTO SICUREZZA E DIREZIONE LAVORI STRUTTURALE, ARCHITETTONICA ED IMPIANTISTICA, NONCHE' VERIFICHE A CALDO DELLE STRUTTURE RELATIVE ALL'INTERVENTO DI ADEGUAMENTO/MIGLIORAMENTO SISMICO DELLA SCUOLA SECONDARIA DI 1° GRADO
CUP: F35E22000030001

COMUNE DI VERDELLO
PROVINCIA DI BERGAMO

RELAZIONE STORICO TECNICA

R-ST

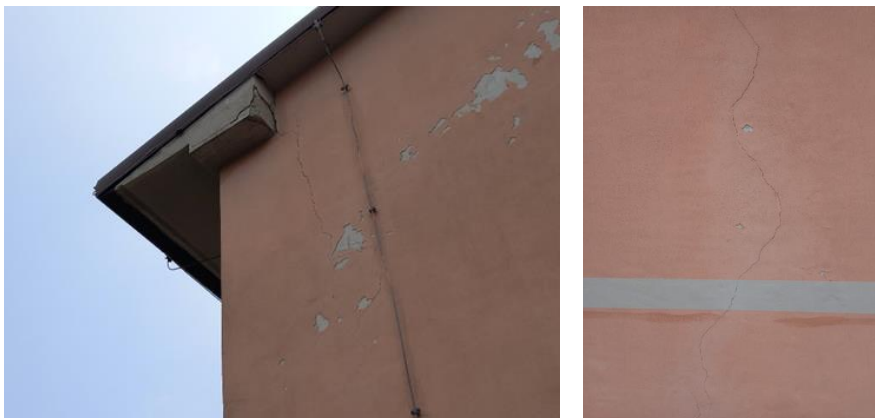
- sulla muratura dell'ultimo piano in corrispondenza dell'appoggio delle travi di compluvio del timpano

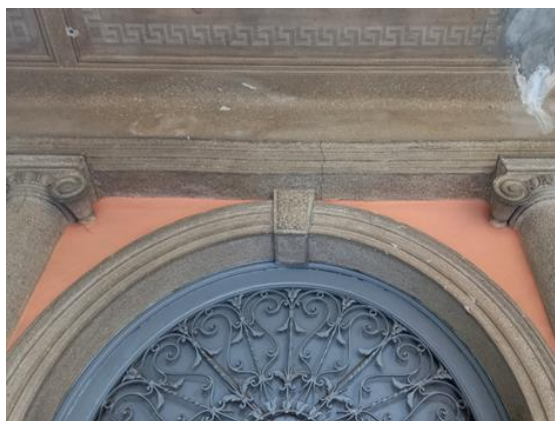
- in corrispondenza della mezzeria degli architravi del colonnato d'ingresso addossati alla muratura

- Inserimento di barre a secco elicoidali in acciaio inox per rinforzare la connessione delle colonne del porticato d'ingresso con struttura di fondazione sottostante e di solaio soprastante. Medesima soluzione sarà utilizzata in corrispondenza delle fessure sul solaio stesso.

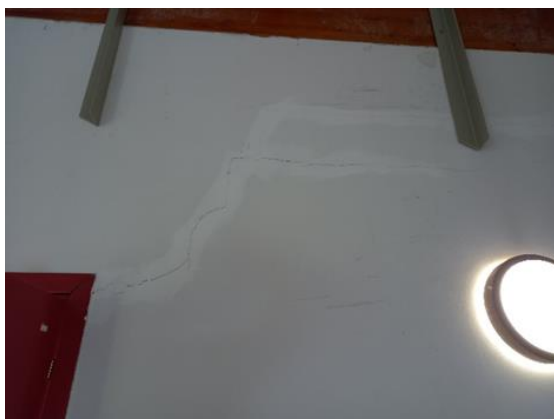
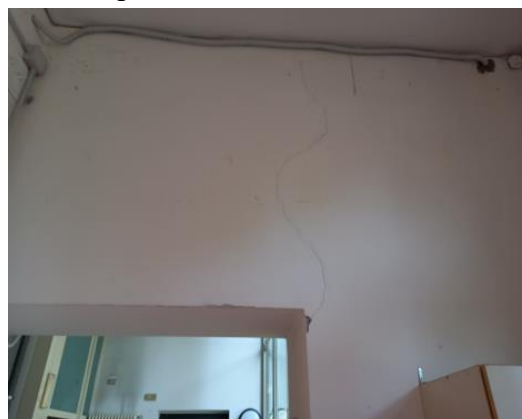
- su alcuni tavolati (elementi non strutturali) al secondo piano nell'aula adiacente alla scala

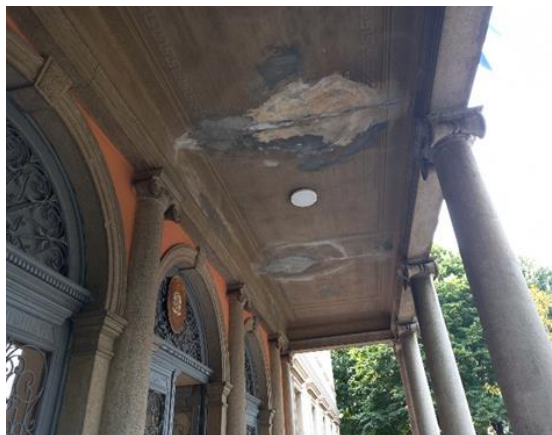
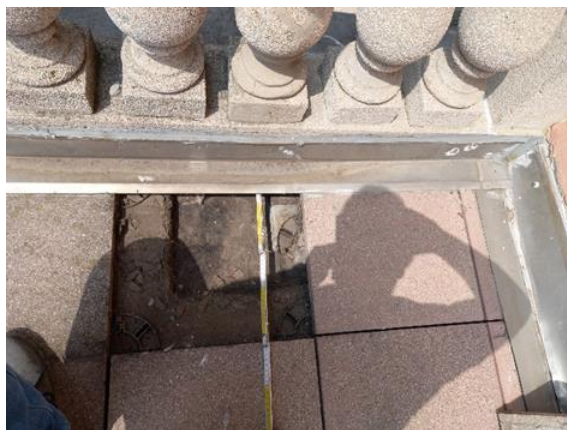
Infiltrazioni su solaio del portico d'ingresso e stato di conservazione della guaina estradossale

Porticato: si prevedere la rimozione ed il rifacimento di massetto e guaina esistenti per garantire il corretto deflusso delle acque meteoriche.

- rifacimento del massetto e della guaina del solaio della terrazza di copertura del porticato d'ingresso per garantire il corretto deflusso delle acque meteoriche. Si prevede la riposa del pavimento galleggiante esistente.

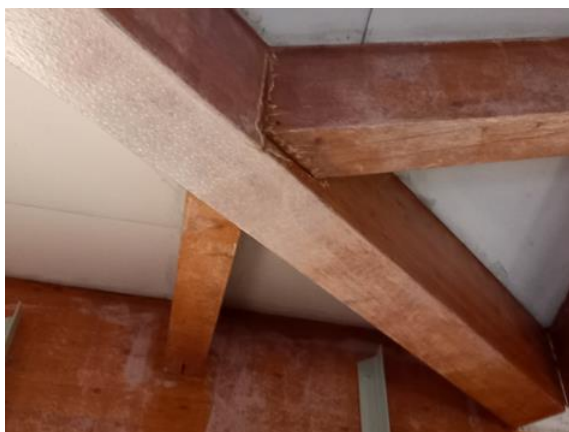
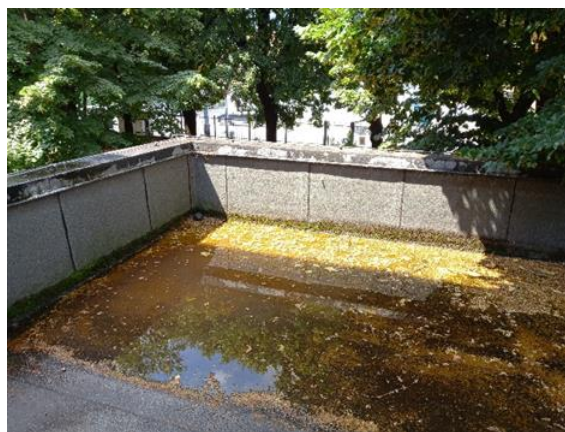
Infiltrazioni sul solaio di copertura dell'edificio storico e stato di conservazione della guaina estradossale

Edificio storico: la copertura esistente risale al 1998. Lo strato di finitura della copertura è composto da un pannello sandwich con strati esterni in legno e soprastante ondulina reggicoppi. L'intervento prevede la rimozione e l'accantonamento dei coppi esistenti, la rimozione dell'ondulina ed il posizionamento di travicelli per creare una copertura ventilata. Su questi ultimi saranno riposati i coppi esistenti.

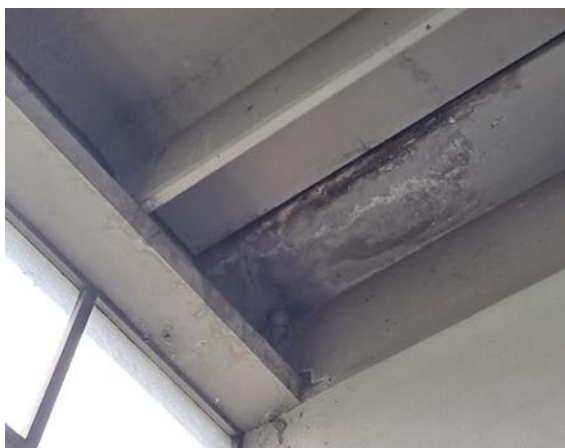
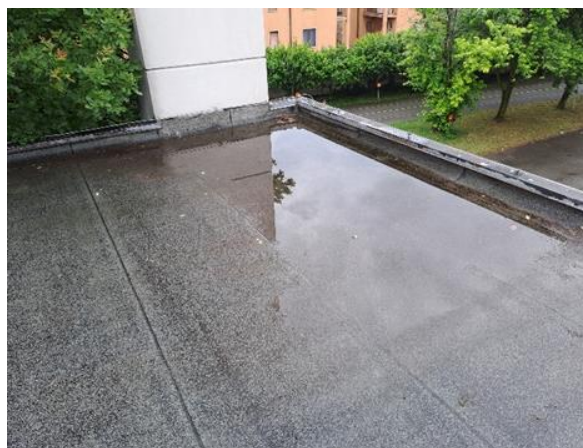
Infiltrazioni sul solaio di copertura della palestra e stato di conservazione della guaina estradossale

Palestra: si prevedere la rimozione ed il rifacimento di massetto e guaina esistenti per garantire il corretto deflusso delle acque meteoriche.

- rifacimento del manto di copertura della palestra con realizzazione di nuovo massetto e posa di nuova guaina impermeabilizzante, per garantire il corretto deflusso delle acque meteoriche;
- rifacimento del manto di copertura del corpo principale con rimozione dell'ondulina esistente e posa di nuovi travicelli per realizzare una copertura ventilata. Si prevede il recupero dei coppi esistenti.
