Citta di GHEDI (BS)

**MESSA IN SICUREZZA DI VARIE STRADE COMUNALI E MARCIAPIEDI
INCLUSA LA FORNITURA E POSA DI NUOVA SEGNALETICA
VERTICALE E ORIZZONTALE.**

PROGETTO ESECUTIVO

RELAZIONE GENERALE

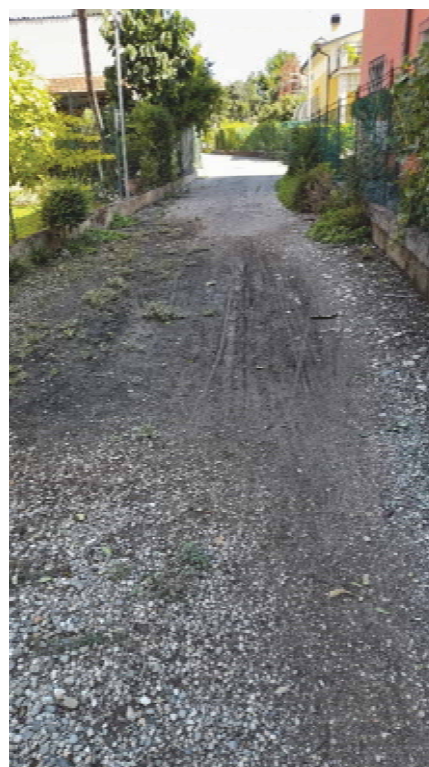
02 - Via Dante

Nel centro della città nei pressi dell'ufficio postale esiste questo breve tratto di via Dante che si collega con via Molino di Sopra che è sterrato ed ingombro di ebacce.

Per eliminare quest'aria disadorna si è proposto di completare il passaggio pedonale – ciclabile con una pavimentazione in calcestruzzo e sovrastante tappeto d'usura. Nella porzione sud del vicolo vi sono delle piastre della fognatura e della roggia Molino che sporgono dal marciapiede di via Dante di circa 40/50 cm. Non è possibile abbassare questi manufatti per cui si è ipotizzato di recuperare questa zona come area di seduta installando alcune panchine,

Completano gli interventi la formazione di alcune caditoie per la raccolta dell'acqua meteorica e la fresatura, con successiva formazione del tappeto del tratto nord.

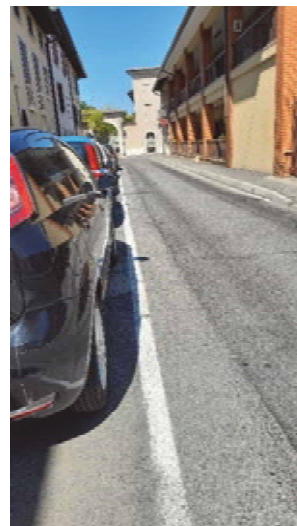
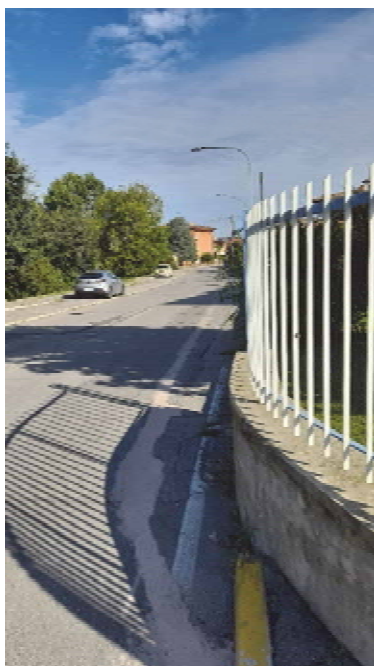
04 - via Lapapasini

In pieno centro storico, questo breve tratto di via Lapapasini è particolarmente dissestato e presenta notevoli avvallamenti e tratti con ormaie. Per evitare il decadimento si prevede la fresatura e conseguente stesura di nuovo tappeto.

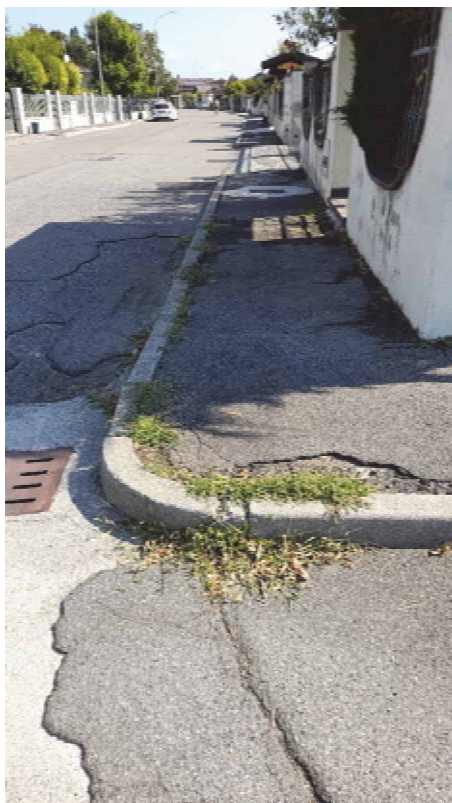
06 - Via Macchiavelli

La via si trova anch'essa zona N.E. della città, il tratto interessato parte dall'incrocio con via Foscolo sino alla ferrovia BS PR, per una lunghezza di circa 300 m.

In particolare un settore della strada verso est, per un tratto di circa 260 m, è stato recentemente ripristinato dalle ditte di telefonia che hanno posato cavi per fibra ottica. presenta un notevole avvallamento di circa 20 cm rispetto all'asse centrale

Per la sistemazione si prevede pertanto la parziale fresatura del tratto stradale, e successiva stesura di tappeto. Tali operazioni riguarderanno anche il tratto finale dei marciapiedi in lato est per circa 75 m

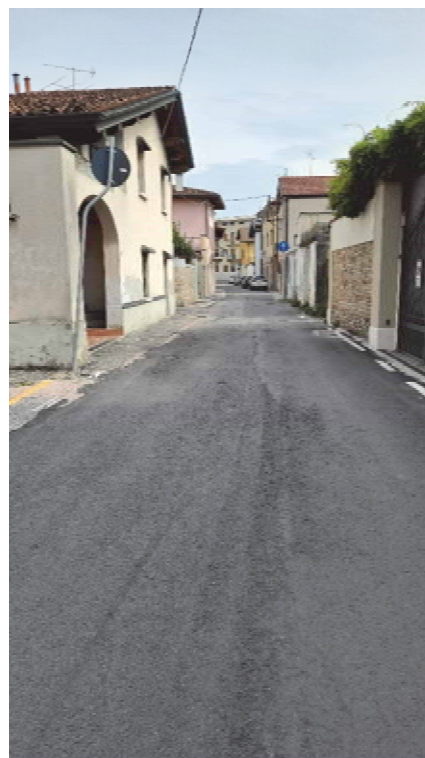
08 - via Montegrappa

Strada del centro storico nel tratto che si sviluppa da Sud verso nord che si collega con via XXIV Maggio.

Praticamente i marciapiedi non esistono più, i cordoli sono a raso con la sede stradale e spesso le autovetture parcheggiano anche nelle zone destinate ai pedoni. Il progetto prevede il rifacimento dei marciapiedi ambo i lati completi di nuovi cordoli, sottofondo in calcestruzzo e sovrastante tappeto d'usura.

Per il resto si prevede a fresatura e successiva riparazione della sede stradale con nuovo tappeto bituminoso steso nello spessore compreso di tre centimetri.

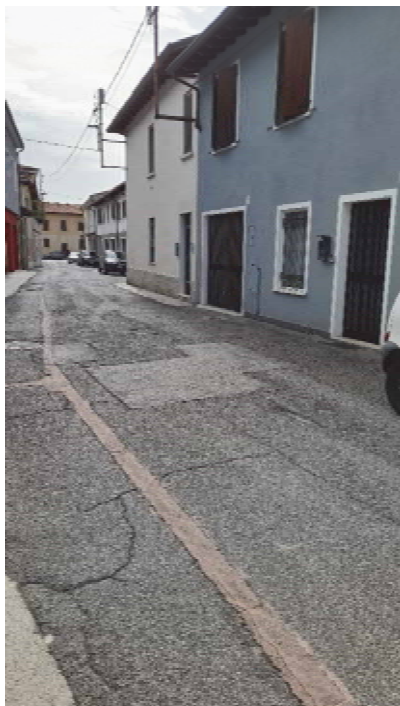
**09 - via Gorizia**

Il tratto di via Gorizia compreso tra via Cesare Battisti e via Monte Grappa necessita di interventi di sistemazione della sede stradale.

In particolare non c'è continuità del marciapiede che ostacola il transito di persone su sedie a rotelle.

Per tale motivo si è deciso di procedere con la realizzazione di un marciapiede in lato sud almeno della larghezza di 90 cm .

Per la sede stradale si procederà con la fresatura dello strato d'usura, la formazione del tappeto d'usura e della segnaletica stradale.

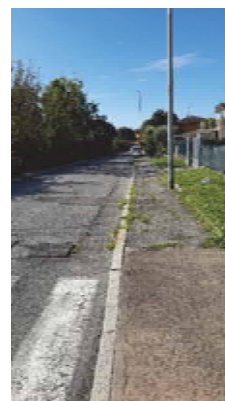
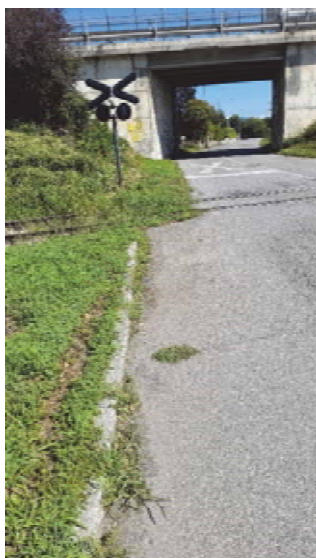
10 - via Verga

I marciapiedi di via Verga sono molto dissestati per cui si prevede la fresatura e successivo rifacimento dello strato d'usura

Anche alcuni cordoli in lato Est presentano degli assestamenti per cui si rende necessario procedere al ripristino e messa in quota.

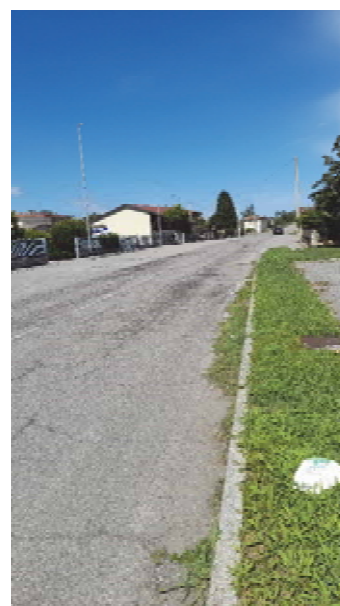
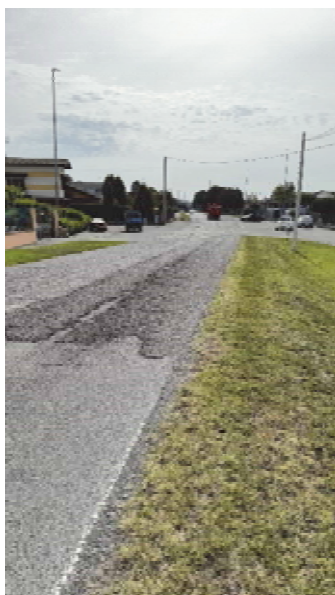
12 - via Leopardi

Il tratto di via Leopardi preso in esame parte dalla discesa del cavalcavia verso Calvisano per un tratto di 223 m. Il traffico è costante con notevole presenza di mezzi pesanti.

Nel tempo si sono verificate diverse “ormae” con evidenti segni di screpolatura della pavimentazione bituminosa.

Per evitare che, specialmente nella stagione invernale, le infiltrazioni di acqua piovana possano interessare il sottofondo stradale e provocare lo sgretolamento della pavimentazione stessa si prevede la fresatura dei soli lati di collegamento con i tratti di contro-strada e la messa in quota dei chiusini esistenti, la ricarica degli avvallamenti e la successiva formazione del tappeto d'usura, oltre al rifacimento della segnaletica orizzontale.

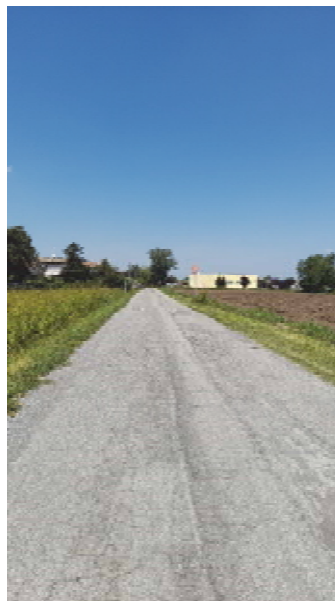
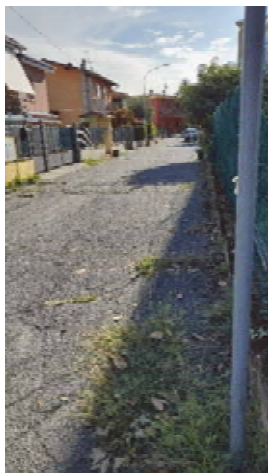
13 - via Cimarosa

Tratto di ex s.p. da anni dismessa si presenta particolarmente degradata una serie di avvallamenti che con le precipitazioni atmosferiche sono peggiorati, provocando solchi e quindi fastidiose pozzanghere durante le piogge. Per questo tratto si prevede la sciogliatura dei bordi per agevolare lo smaltimento delle acque meteoriche, la risagomatura degli avvallamenti e la conseguente stesura del tappeto d'usura.

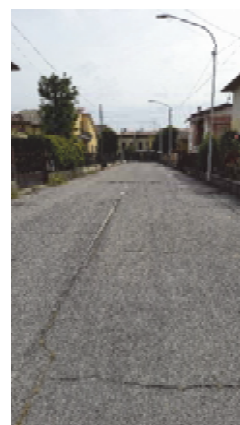
15 - via I. Nievo

Traversa di via Santuario presenta la pavimentazione particolarmente degradata, in corrispondenza dei giunti sta crescendo addirittura l'erba. Per questo tratto di strada chiusa si prevede la messa in quota dei chiusini e successiva formazione di un nuovo strato di tappeto d'usura, per dare più consistenza all'intero corpo stradale.

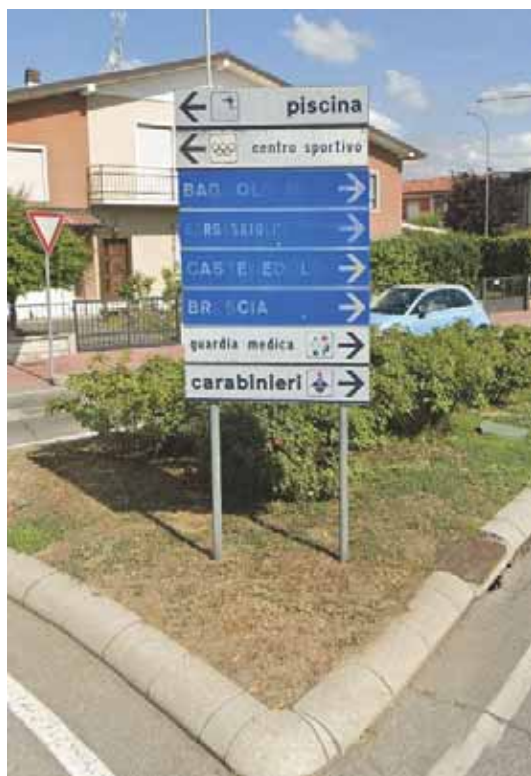
**16 - Segnaletica verticale in vari punti della città**

Su indicazione del comando dei VV UU è stata richiesta la sostituzione della segnaletica stradale, ormai divenuta illeggibile, presso le principali incroci a rotatoria presenti in città.

I segnali di direzione urbani saranno da cm.

25x125 realizzati su supporto in lamiera di alluminio 25/10 anticorrosione; finitura della faccia anteriore in pellicola retroriflettente a elevata efficienza - classe 2 a "pezzo unico" serigrafato
