## **Relazione interpretativa dei risultati dell'indagine stratigrafica e a campione eseguita sulle pareti esterne e interne presso Casa Gorini sita nel comune di Civate al Piano – (BG).**

immobile: Civate al Piano (BG) - Immobile denominato "Casa Gorini"

progetto: RIQUALIFICAZIONE E VALORIZZAZIONE DELL'EDIFICIO "CASA GORINI" CON INTERVENTI DI CONSERVAZIONE, RECUPERO, MESSA IN SICUREZZA E MANUTENZIONE STRAORDINARIA.

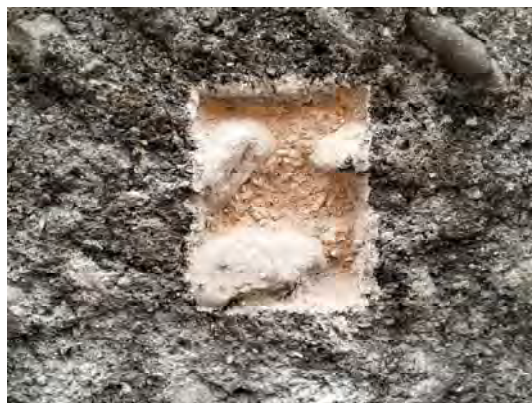
Tale intervento ha interessato anche la porzione di muro che corrisponde al brolo (vedi foto) dove sotto uno strato di cemento emerge la struttura a borlanti legati da un intonaco a base calce aerea mista sabbia e terra.

Identica situazione si riscontra nei locali interni al piano terra prospicienti via Valvassori dove sono stati rifatti tutti gli intonaci, la distribuzione e gli impianti con malte cementizie, senza salvaguardare eventuali preesistenze. Diversa la situazione dei restanti locali dove fortunatamente le manutenzioni si sono limitate alla ridipintura delle pareti o a limitati rifacimenti degli intonaci danneggiati dall'umidità di risalita.

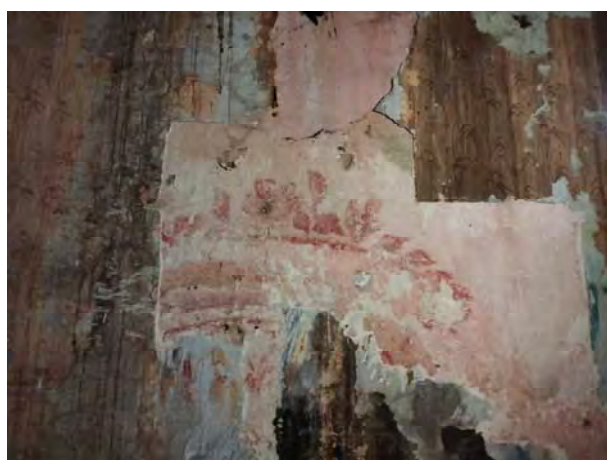
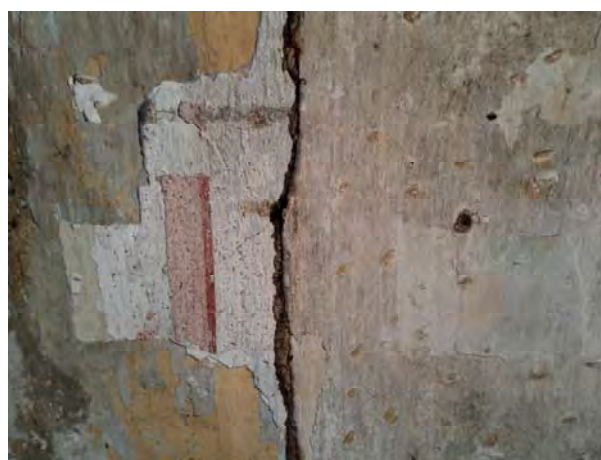
Dalle campionature sono emerse preesistenze importanti ed interessanti.

Al piano terra, su una parete e su uno squincio della finestra, sotto alcuni strati di scialbo, sono stati rinvenuti motivi decorativi databili MVXXX° secolo

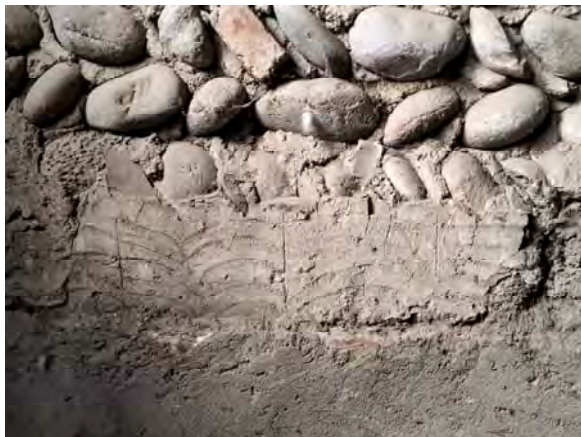
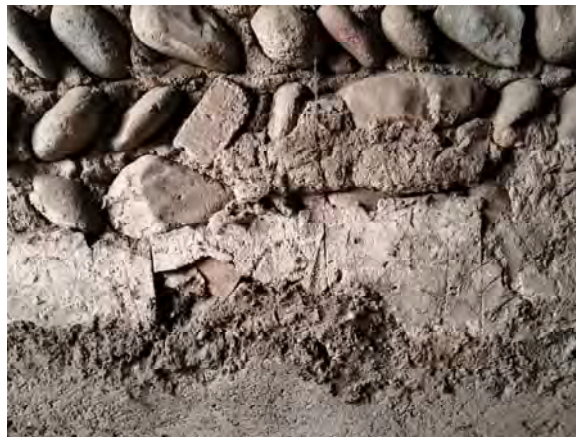
I locali ai piani superiori risultano con un discreto stato di conservazione, per conservazione si intendono soffitti in legno e intonaci originali i quali presentano alcuni fenomeni di degrado.

In alcuni locali che presentano il tetto a vista è stata rilevata la presenza di una muratura originale a borlanti con tracce di intonaci graffiti.

Purtroppo gli interventi di manutenzione e ristrutturazione succedutisi nel tempo, ne hanno causato la perdita .
