I.P.S.S.A.R. "MANTEGNA" – Via Ghislandi, 1  
IN COMUNE DI BRESCIA

INTERVENTI ANTISISMICI E DI MANUTENZIONE STRAORDINARIA

Relazione paesaggistica

PROGETTO ESECUTIVO

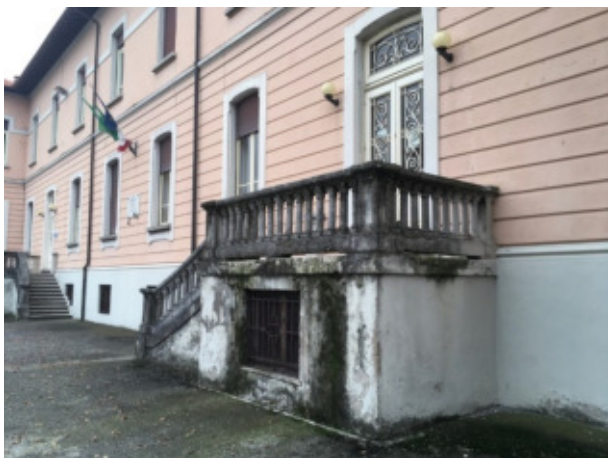
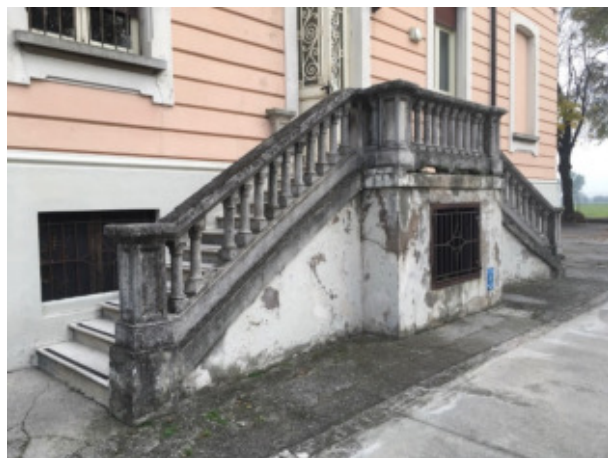
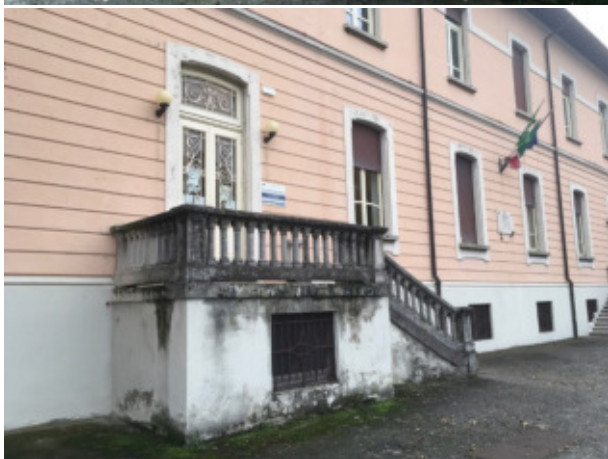
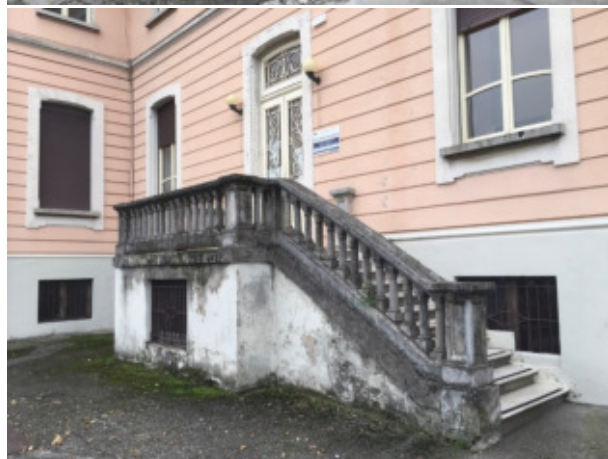
L'immobile presenta alcuni problemi di infiltrazione di acqua e di degrado diffuso dei materiali, in particolare riguardanti le scale esterne di accesso al piano rialzato.

Figura 29 – Ammaloramento delle scale esterne

Le problematiche sono principalmente imputabili agli agenti atmosferici che nel tempo hanno portato a un degrado diffuso sia delle balaustrate che degli intonaci costituenti le strutture delle scale.

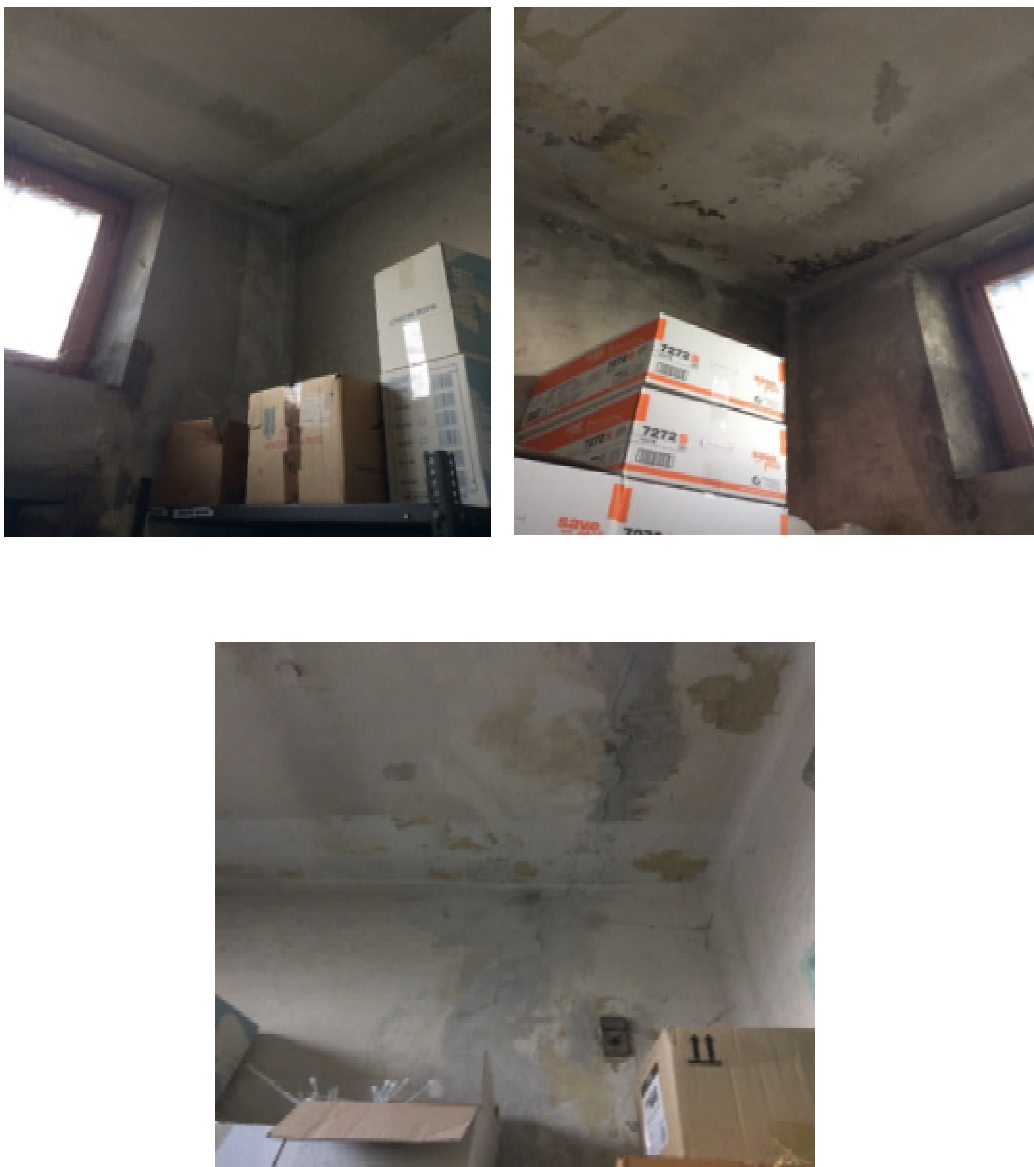
Figura 30 – Degrado nella zona interne delle scale

Le superfici risultano degradate, con problemi diffusi di muffe ed efflorescenze.

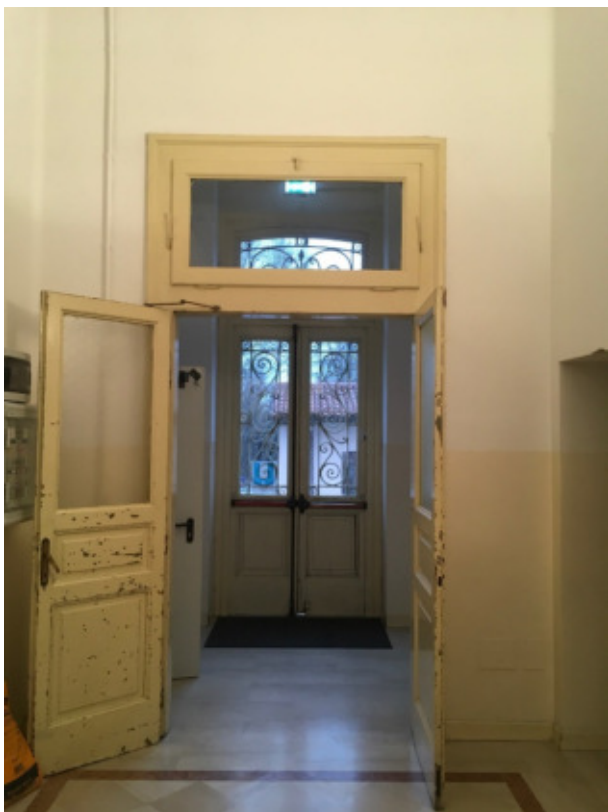
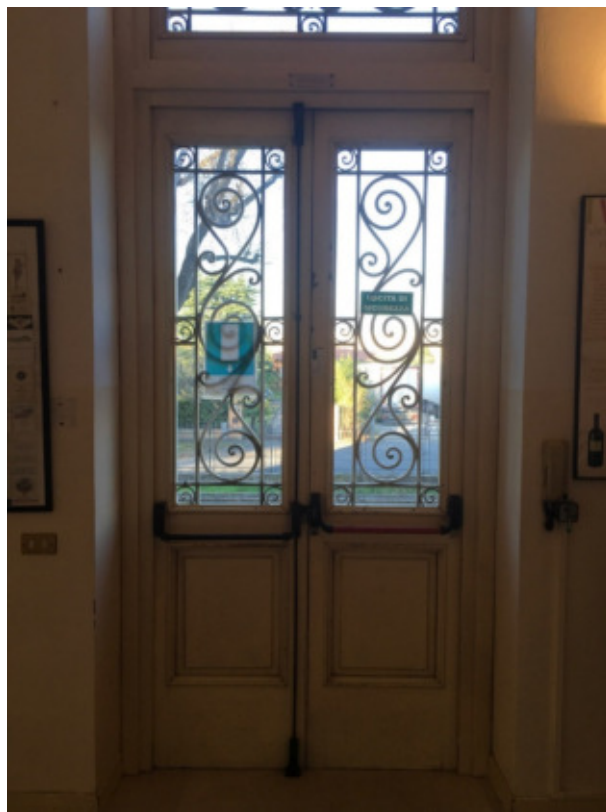
Riguardo i serramenti in legno originari della scuola, si nota come sia necessario intervenire con un restauro conservativo degli stessi (Figura 9).

Figura 31 – Stato di conservazione dei serramenti interni principali

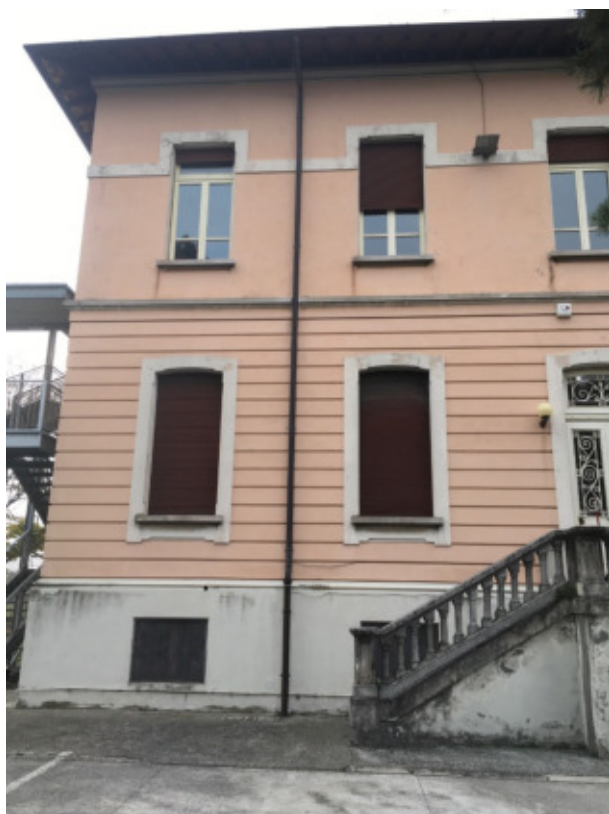
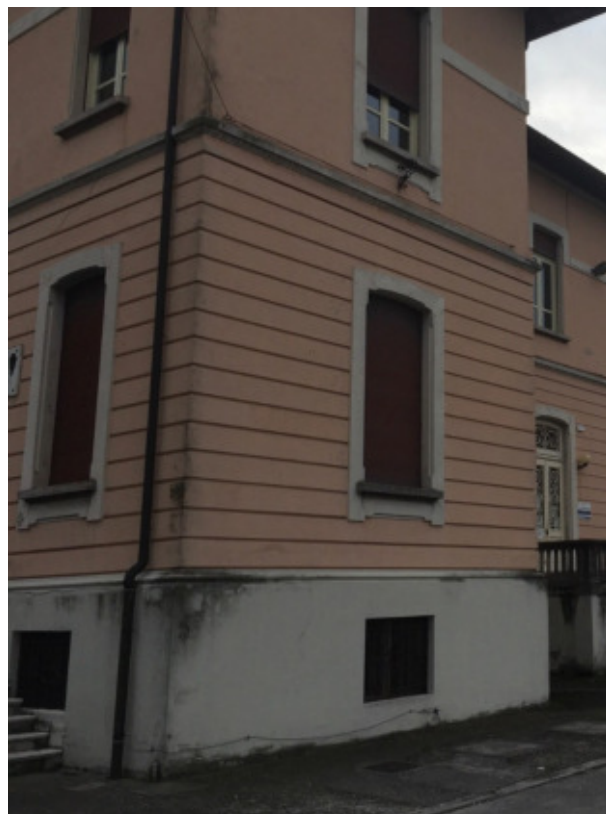
Figura 34 – Stato di conservazione delle facciate

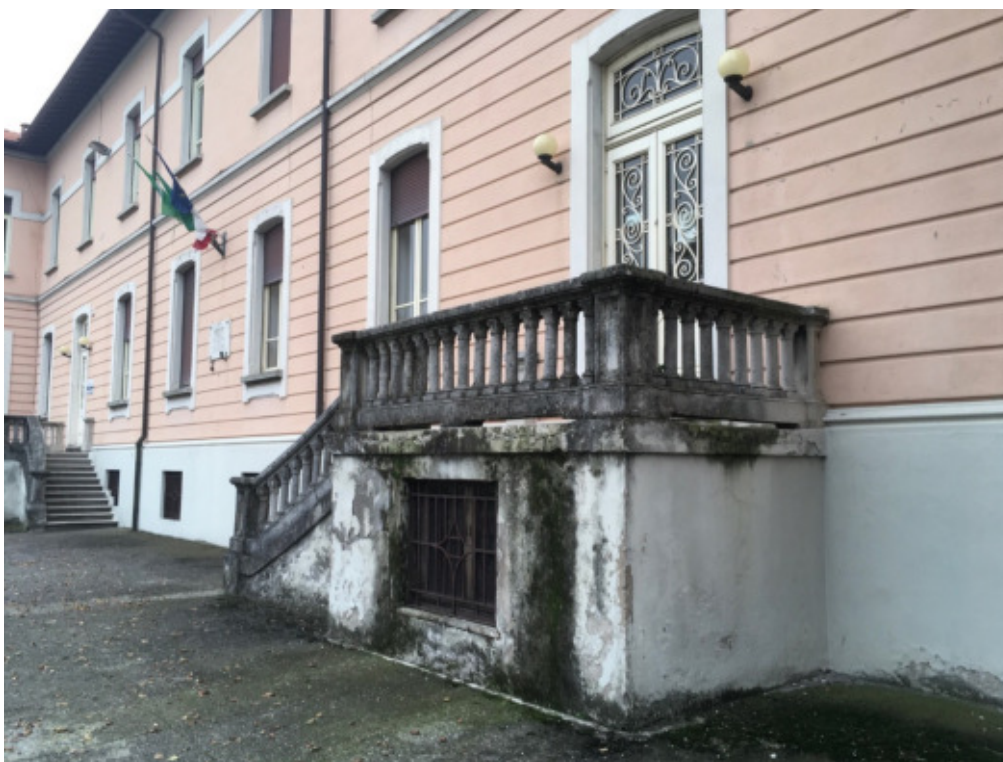
Le 4 scale esterne presentano problemi evidenti di infiltrazioni di acqua, cui corrisponde un avanzato degrado delle superfici, come è possibile notare nelle immagini seguenti. Il degrado è esteso oltre che alle parti esterne, anche alle parti interne. L'accesso al locale sottoscala è presente unicamente per le scale di tipologia 01, attraverso il piano seminterrato dell'edificio.

Figura 35 – Degrado della scala esterna 01

L'intervento prevede essenzialmente il ripristino delle impermeabilizzazioni e il restauro di tutte le superfici. Nelle sezioni seguenti si mostrano gli interventi proposti.

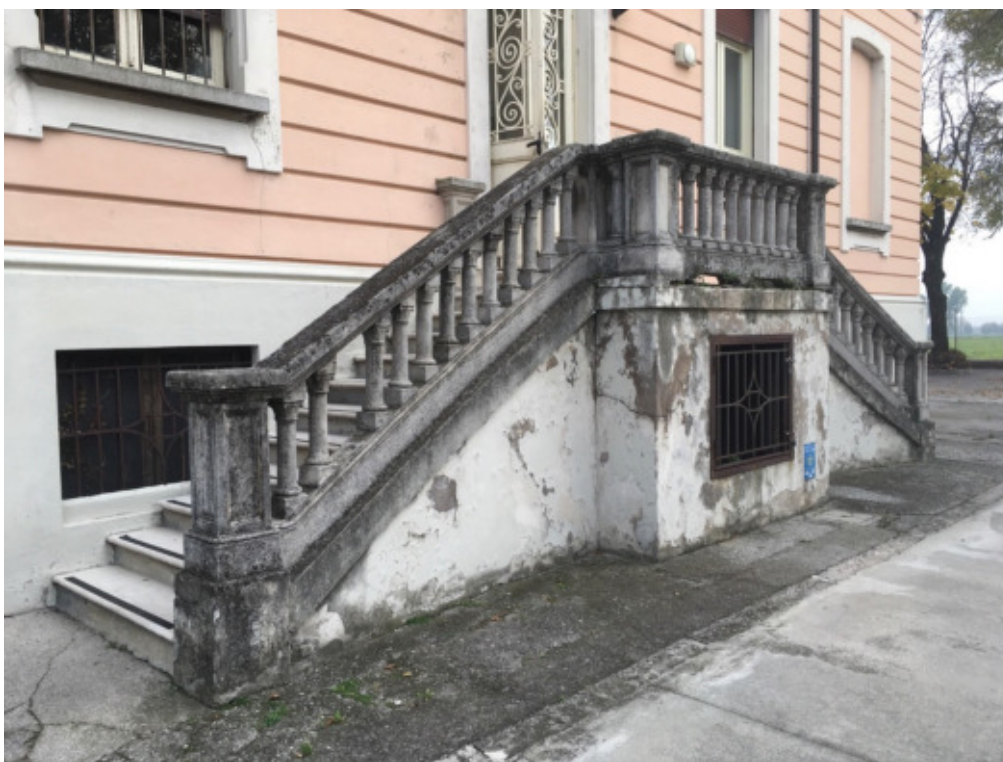
Figura36 – Degrado della scala esterna 02

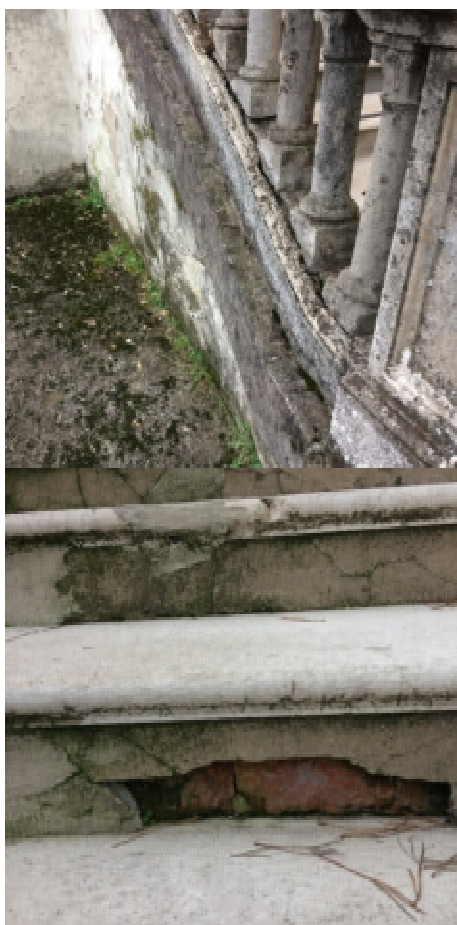
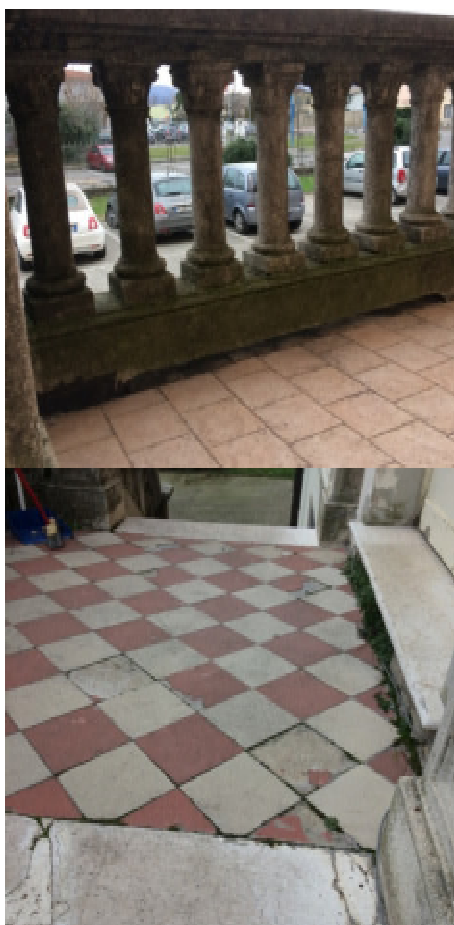
Si sottolinea come da un'analisi visiva sia chiaro come le scale siano state rimaneggiate nel tempo.

Figura 37 – Degrado generale delle scale esterne e visione della pavimentazione rimaneggiata (sopra a destra) e della pavimentazione originale (sotto a destra)

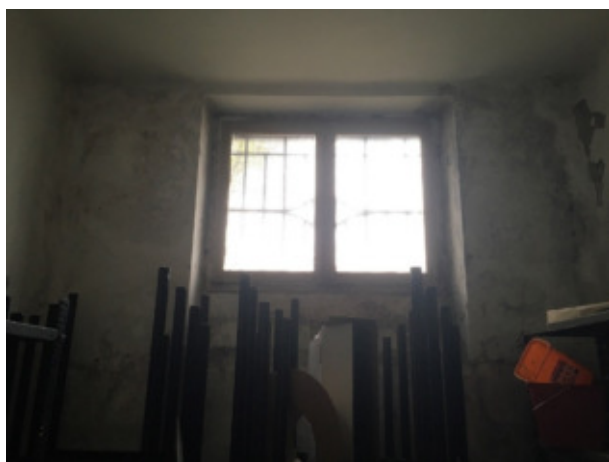
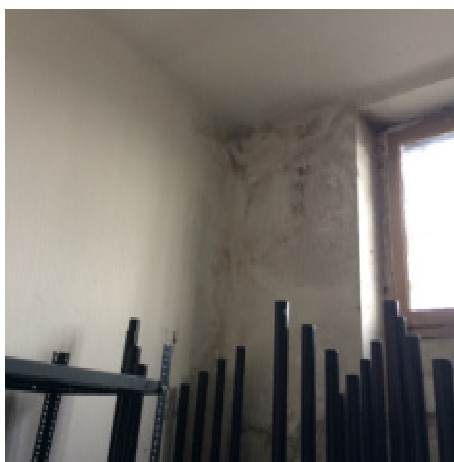
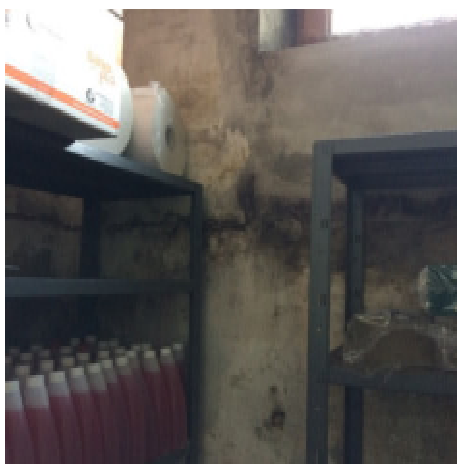
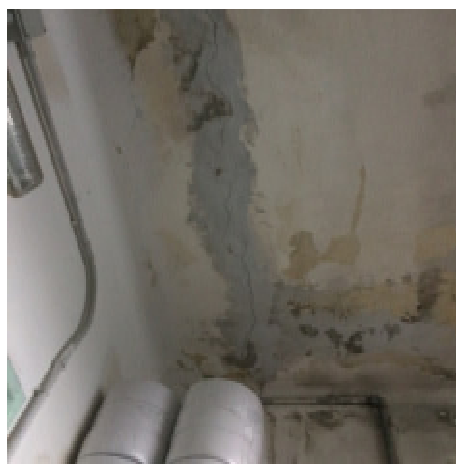
Figura 38 – Degrado interno alla scala esterna 02

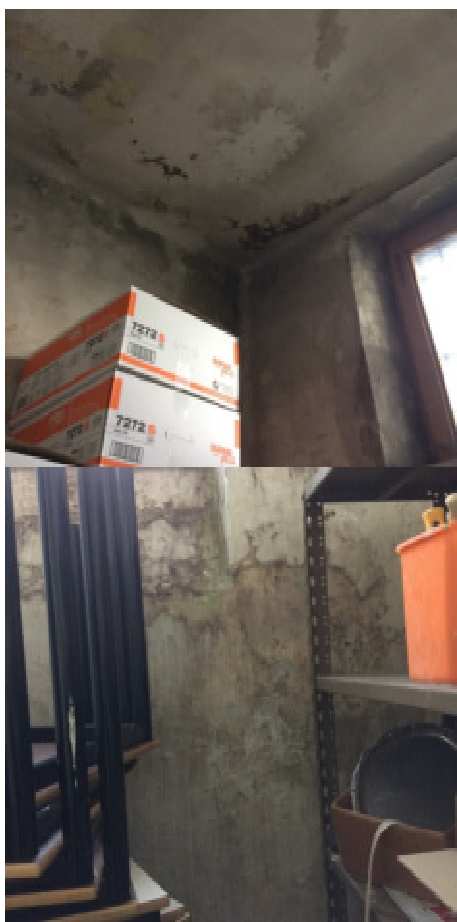
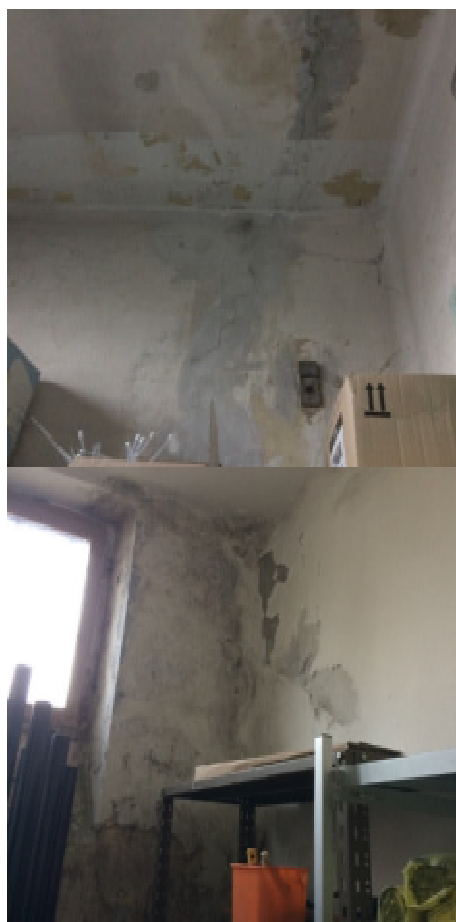
Figura 39 – Degrado interno alla scala esterna 02

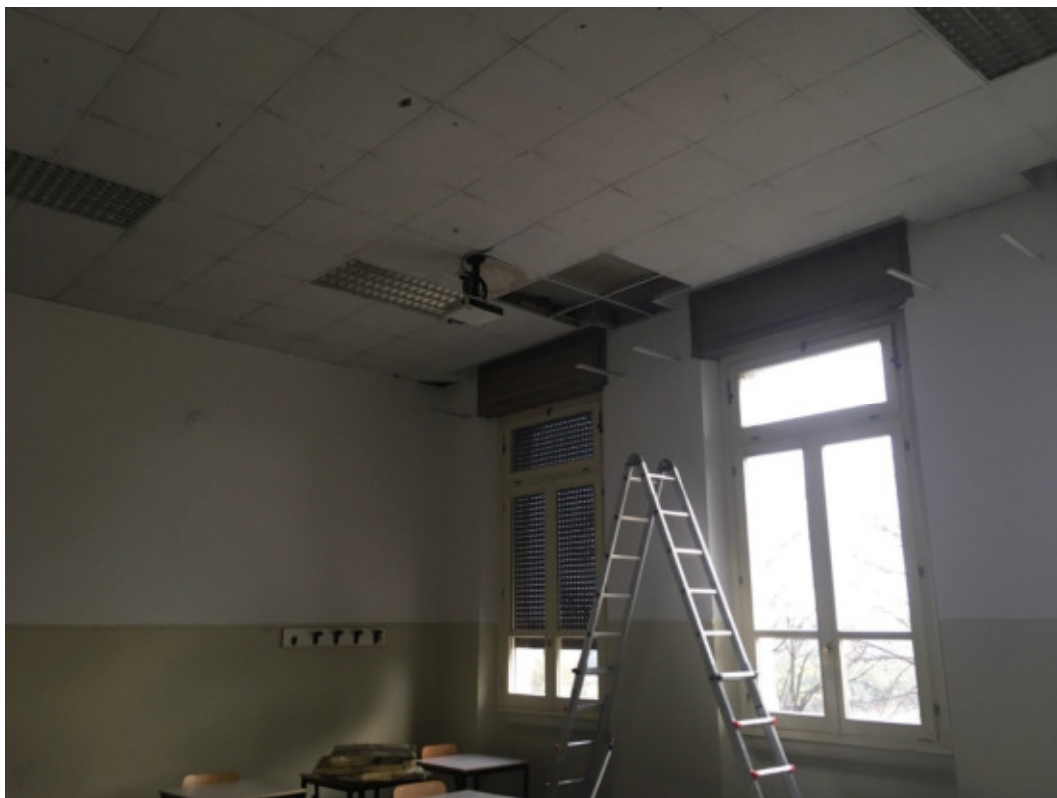
Dati i problemi di infiltrazione di acqua che interessano in alcuni punti il soffitto del piano primo, messi in evidenza dalla presenza di quadrotti di controsoffitto degradati, risulta necessario un intervento di manutenzione del manto di copertura esistente. In Figura si evidenziano tali problematiche riscontrate al piano primo.

Figura 44 – Infiltrazioni di acqua al piano primo

L'intervento prevede unicamente la rimozione del manto di copertura in tegole esistente e successiva riposa con integrazione delle parti ammalorate/inutilizzabili, previa posa di nuova guaina impermeabilizzante traspirante specifica per tetti in legno. In corrispondenza delle infiltrazioni sarà rinforzata anche la struttura della copertura, mediante raddoppio dei travetti in legno originari. A livello strutturale, il problema risulta comunque molto localizzato. Nell'immagine seguente si riporta un dettaglio dell'intervento in oggetto.

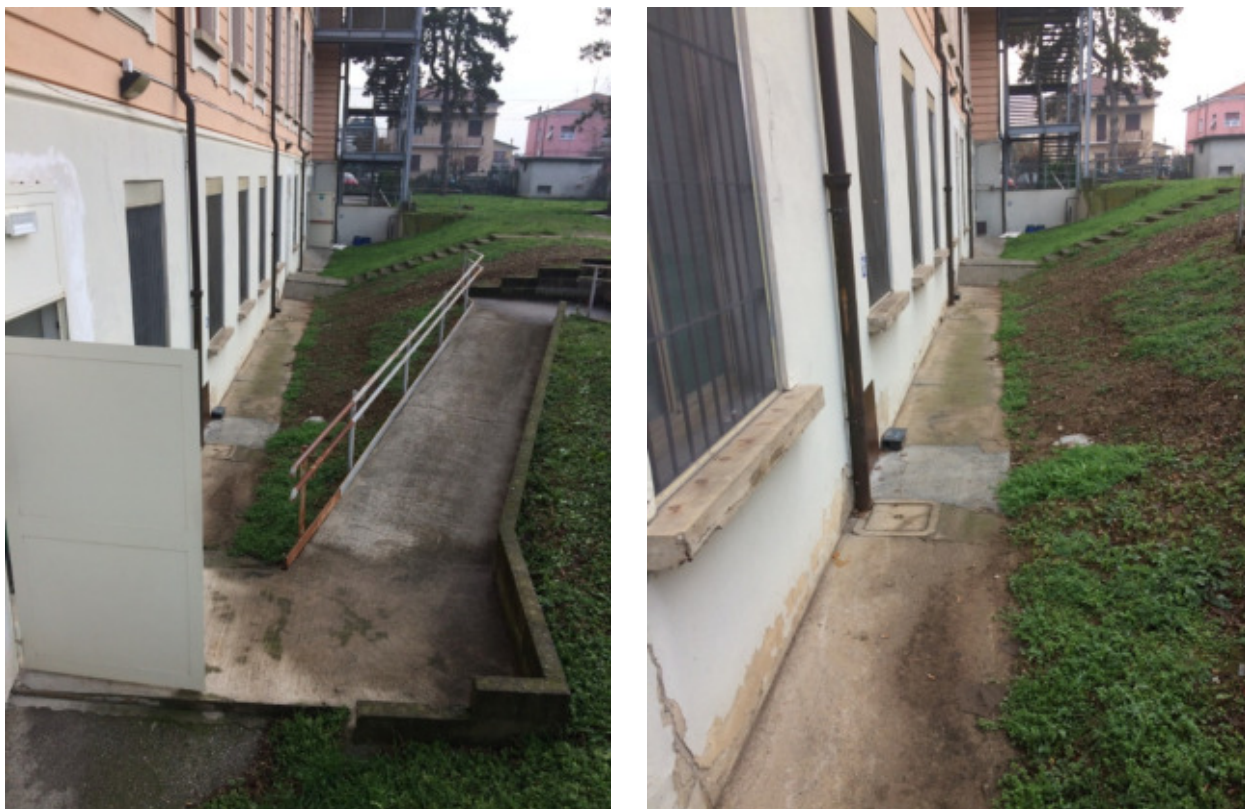
Figura 48 – Stato di fatto degli accessi posti sul retro della scuola

Si segnala che la creazione delle vie di uscita presenti allo stato di fatto risulta effettuata in tempi relativamente recenti. All'interno degli archivi non risulta presente alcuna documentazione attestante l'autorizzazione ad effettuare tali vie di fuga. Si chiede pertanto l'autorizzazione al mantenimento delle stesse, in quanto necessarie ad ottemperare alla normativa antincendio.

L'intervento prevede l'eliminazione della scala centrale posta sul pendio del terreno e l'abbassamento della quota delle vie di uscita in modo da allinearle ai pavimenti del seminterrato e facilitarne il passaggio. Rispetto allo stato di fatto, il passaggio è inoltre caratterizzato da una larghezza maggiore, pari a 1.80 m, essendo quest'ultimo soggetto alle dimensioni minime necessarie per le vie di fuga.

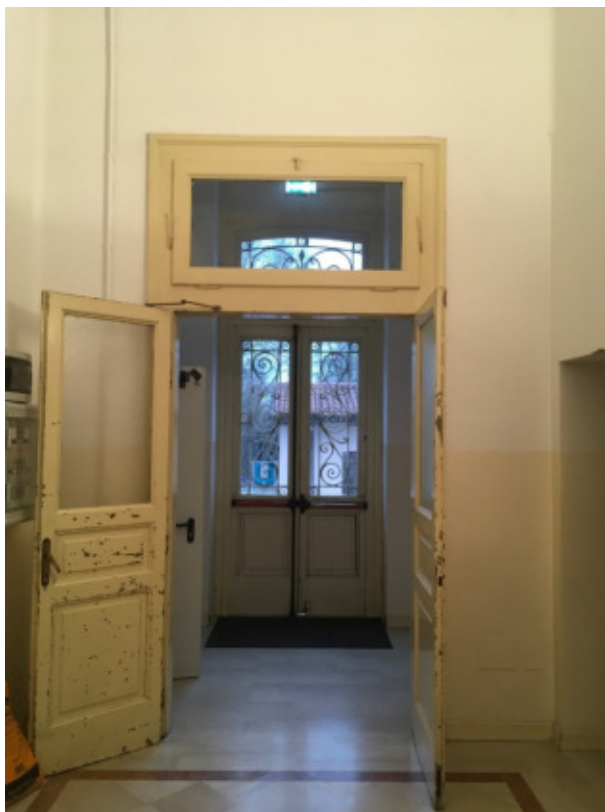
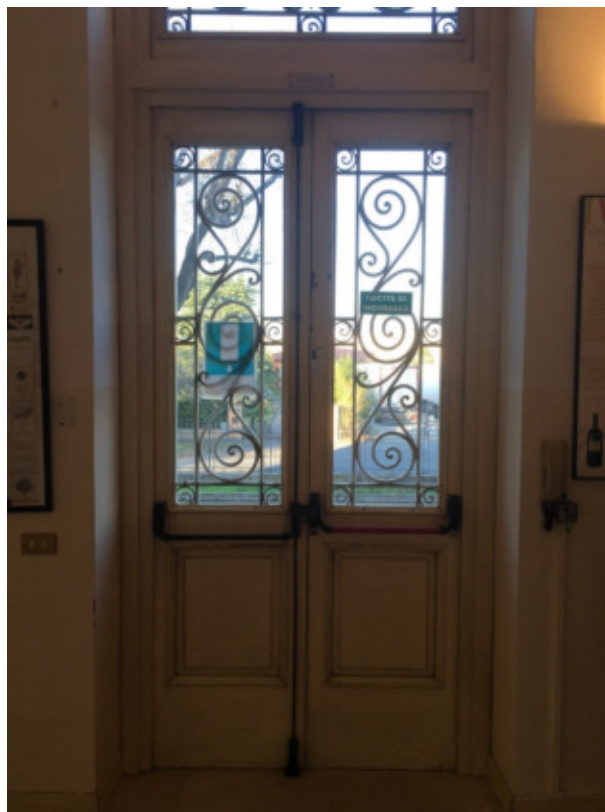
Dato lo stato di conservazione di alcune porte in legno e controsoffitti, si rende necessario rispettivamente un intervento di restauro e di sostituzione completa con lastre in gesso pendinate alla struttura del solaio. Nella figura seguente si mostra lo stato di conservazione delle porte e dei controsoffitti oggetto di intervento.

Figura 53 – Stato di conservazione delle porte

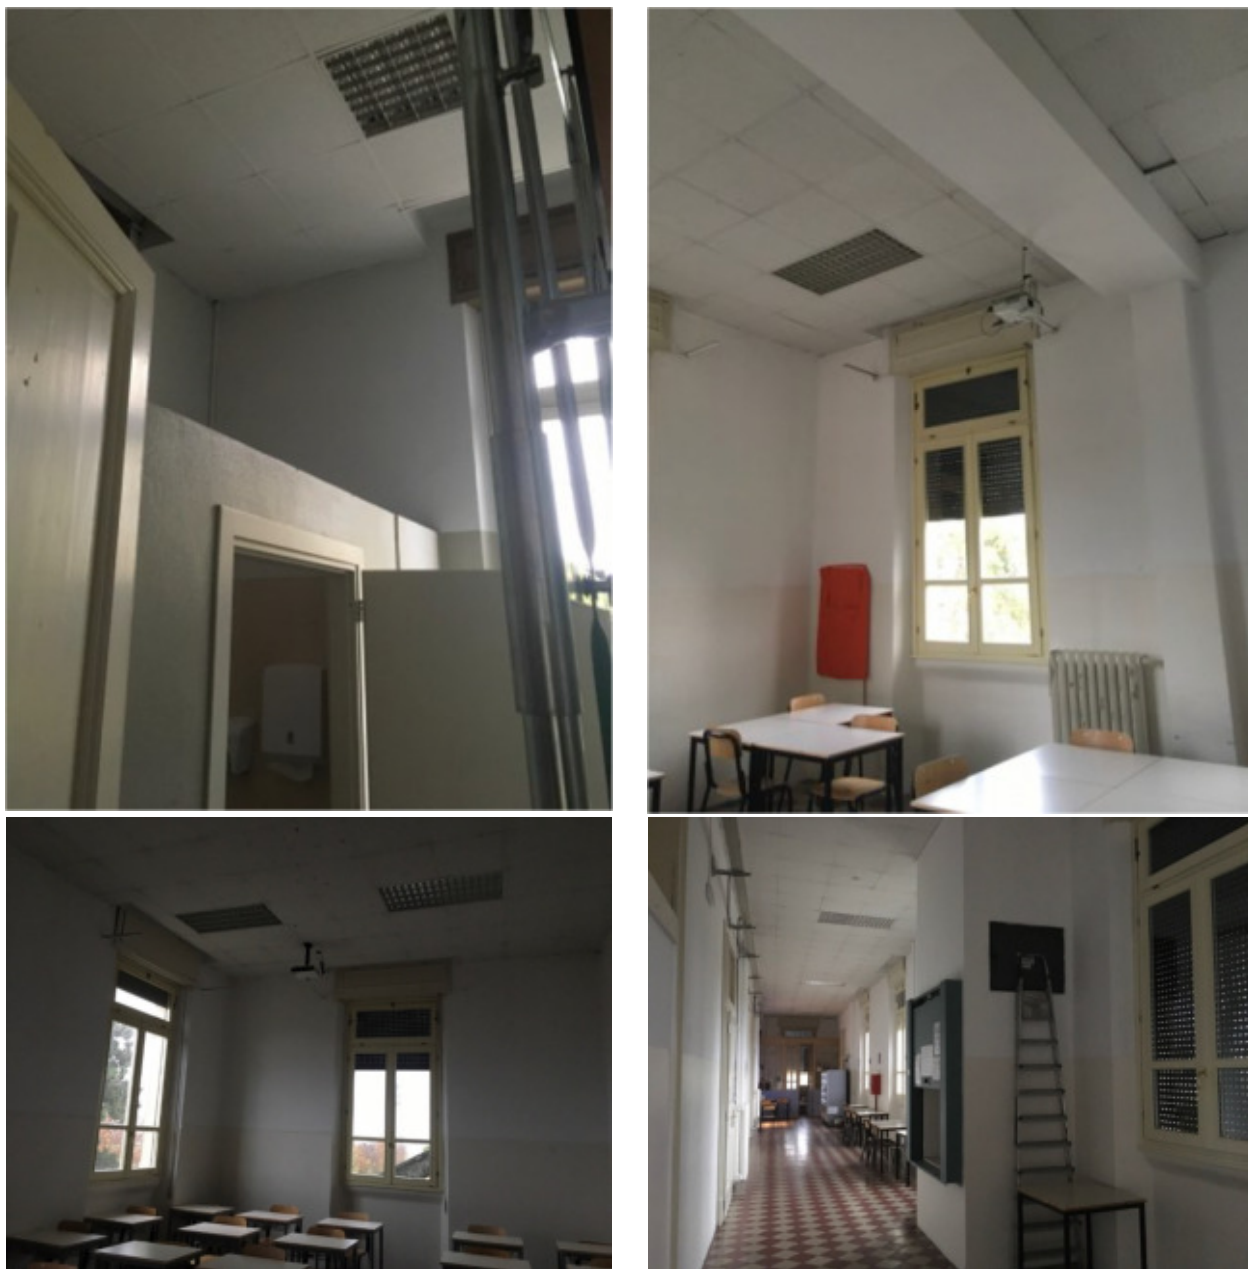
Figura 54 – Stato di conservazione dei controsoffitti

Per quanto riguarda i controsoffitti, è necessario effettuarne la sostituzione per una porzione del piano rialzato e tutto il piano primo, come indicato nelle piante seguenti.
