# Comune di **ROVETTA**

RISTRUTTURAZIONE EDIFICIO SCUOLA PRIMARIA  
"A. MORO" MEDIANTE COIBENTAZIONE DELLE FACCIATE  
ESTERNE PER UN EFFICIENTAMENTO ENERGETICO

## **03.** **DOCUMENTAZIONE FOTOGRAFICA** **REV. 1**

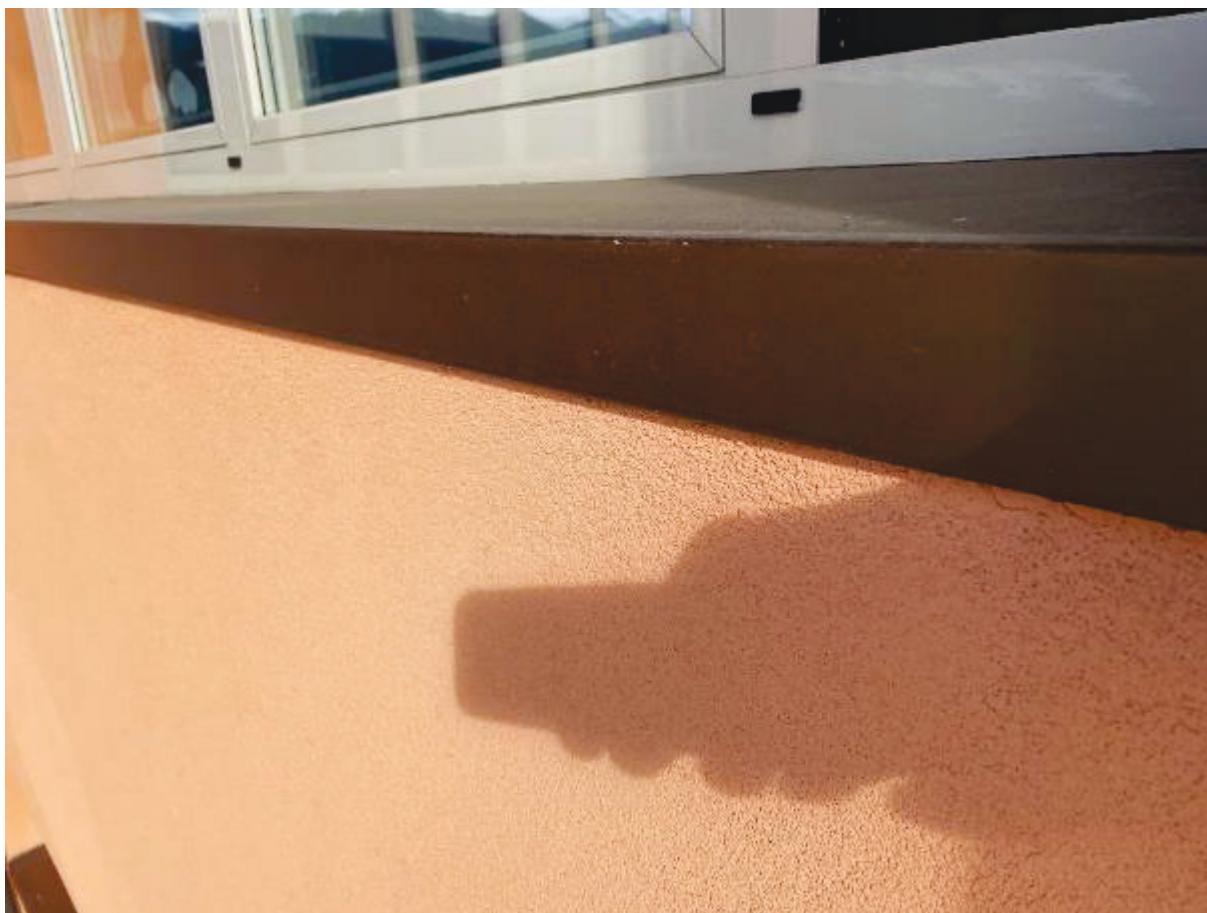
Figura 21 - Davanzali in lamiera (da rimuovere)

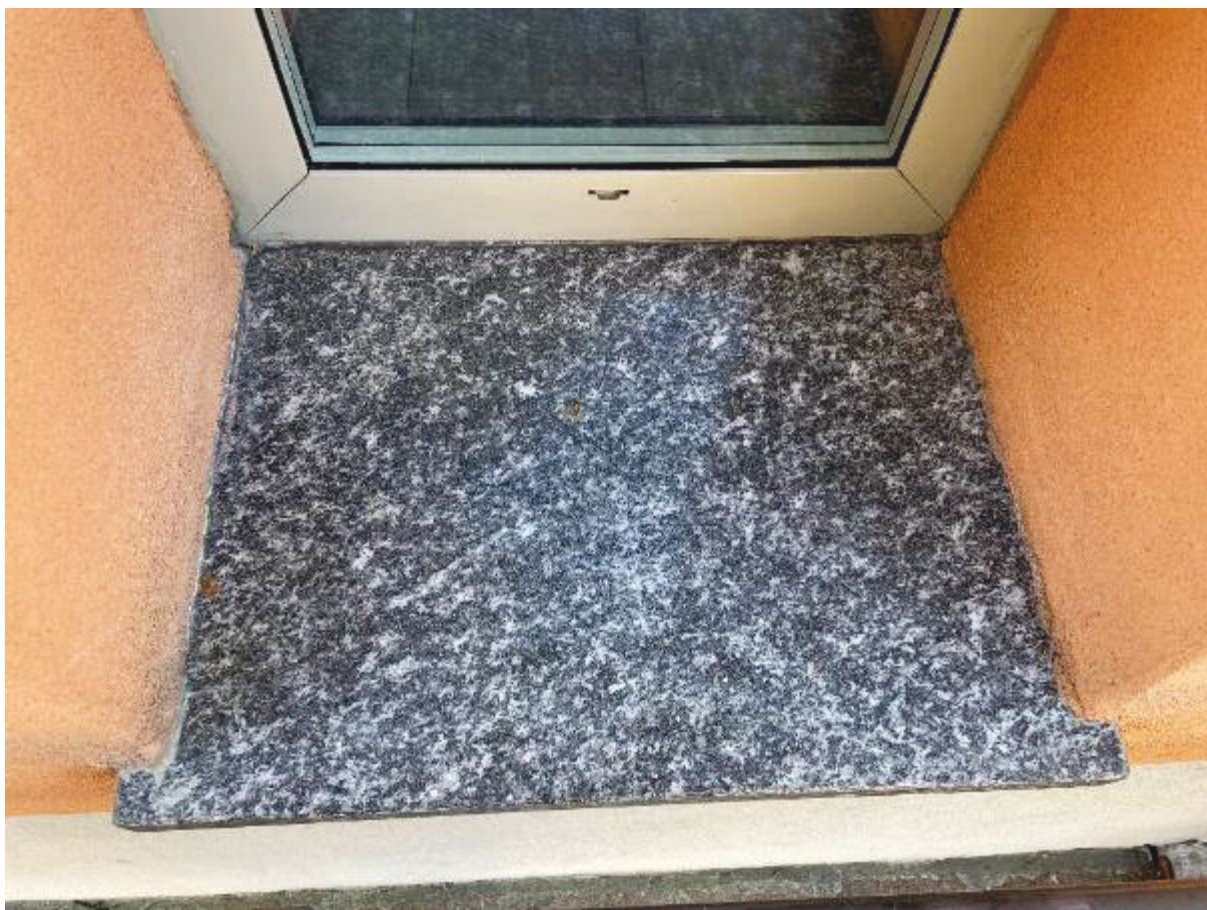
Figura 22 - Davanzali in pietra (da rimuovere)

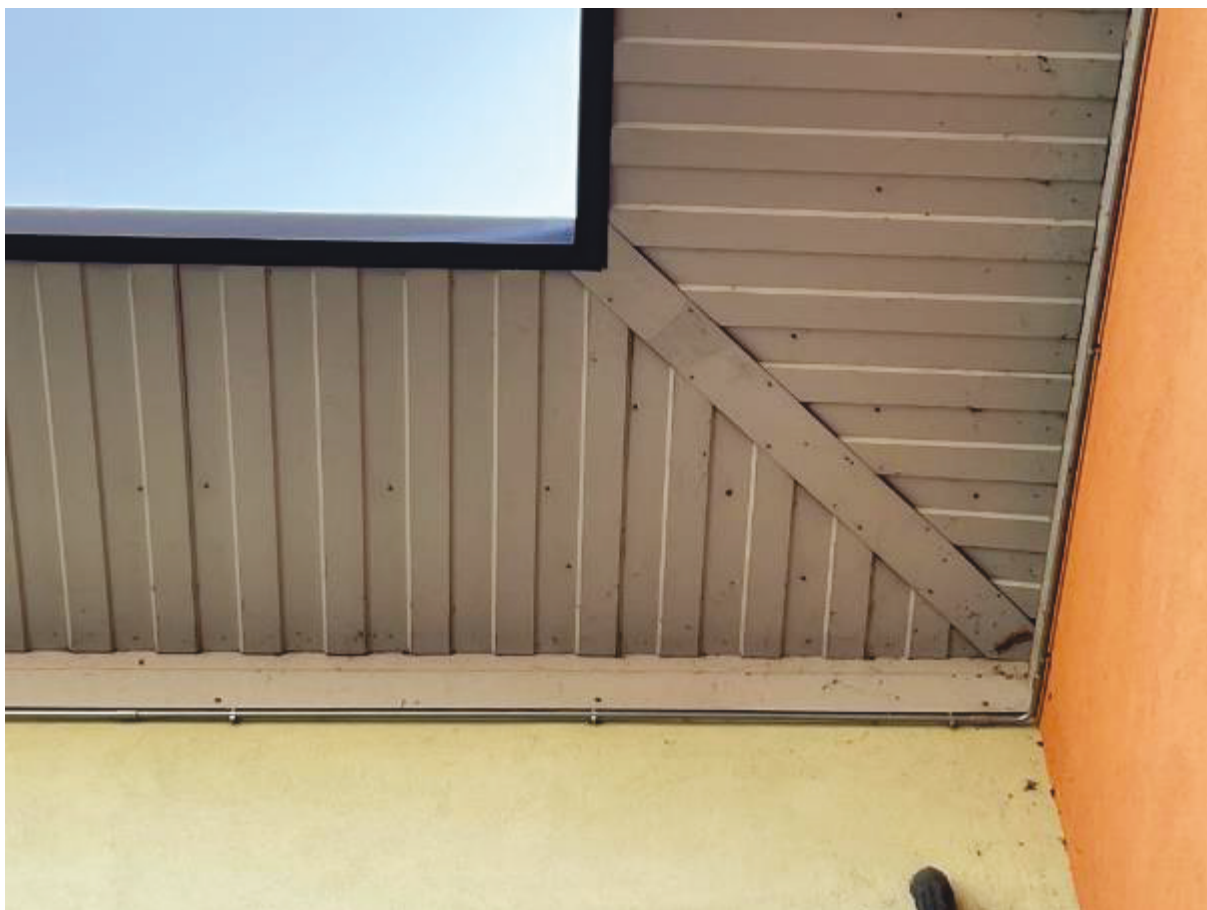
Figura 24 – Grondino in lamiera (da rimuovere)

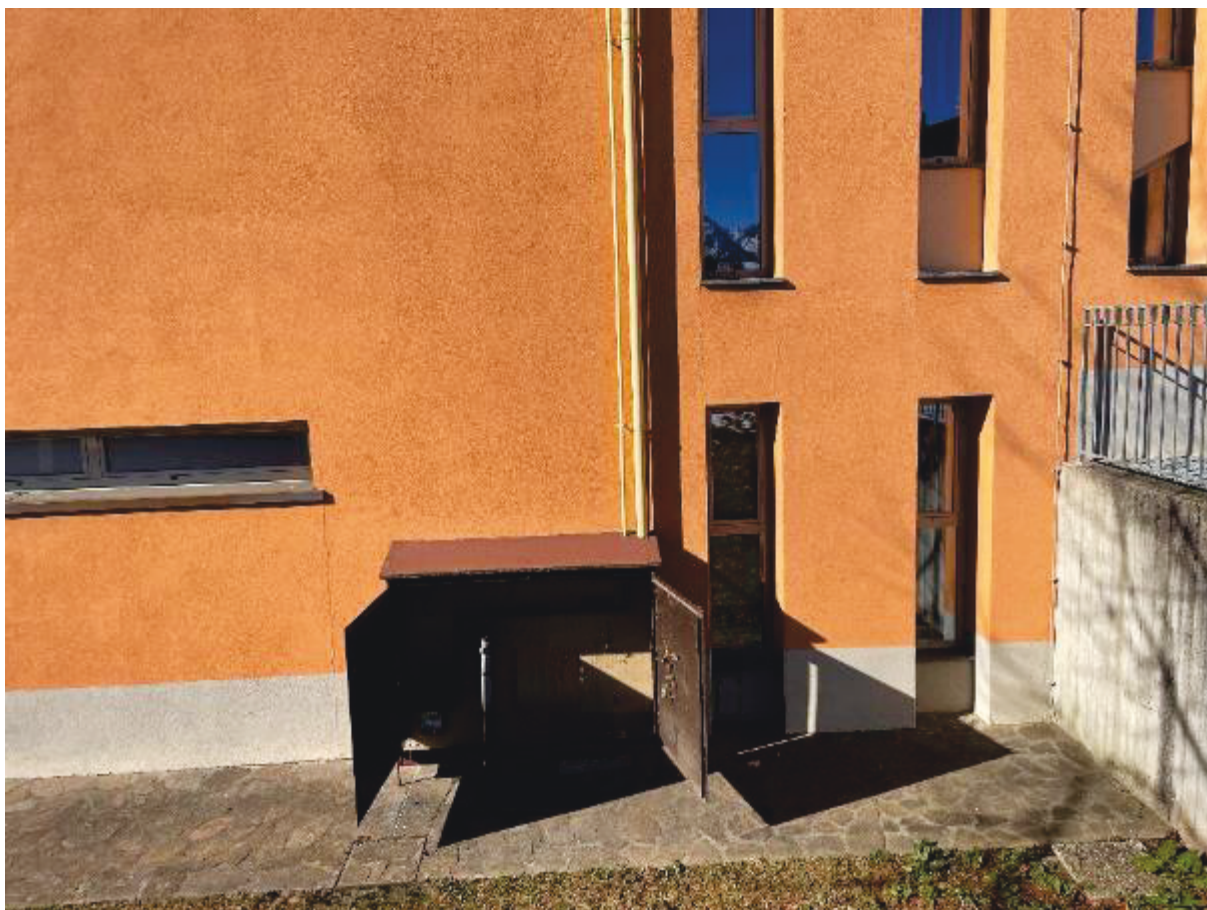
Figura 26 - Cassonetto contatore metano lato Est (rimozione)

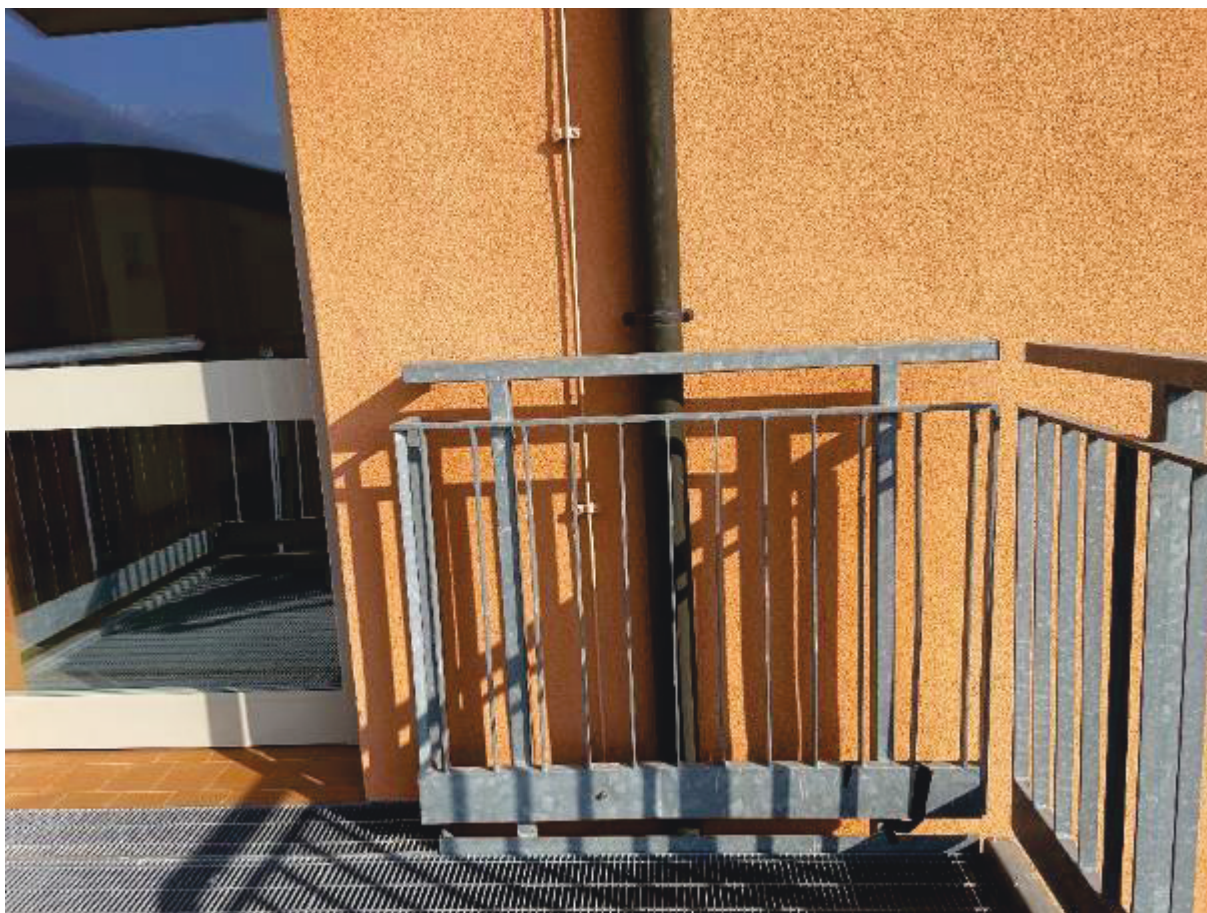
Figura 27 – Scala di sicurezza lato Ovest (oggetto di rimozione e riposa)

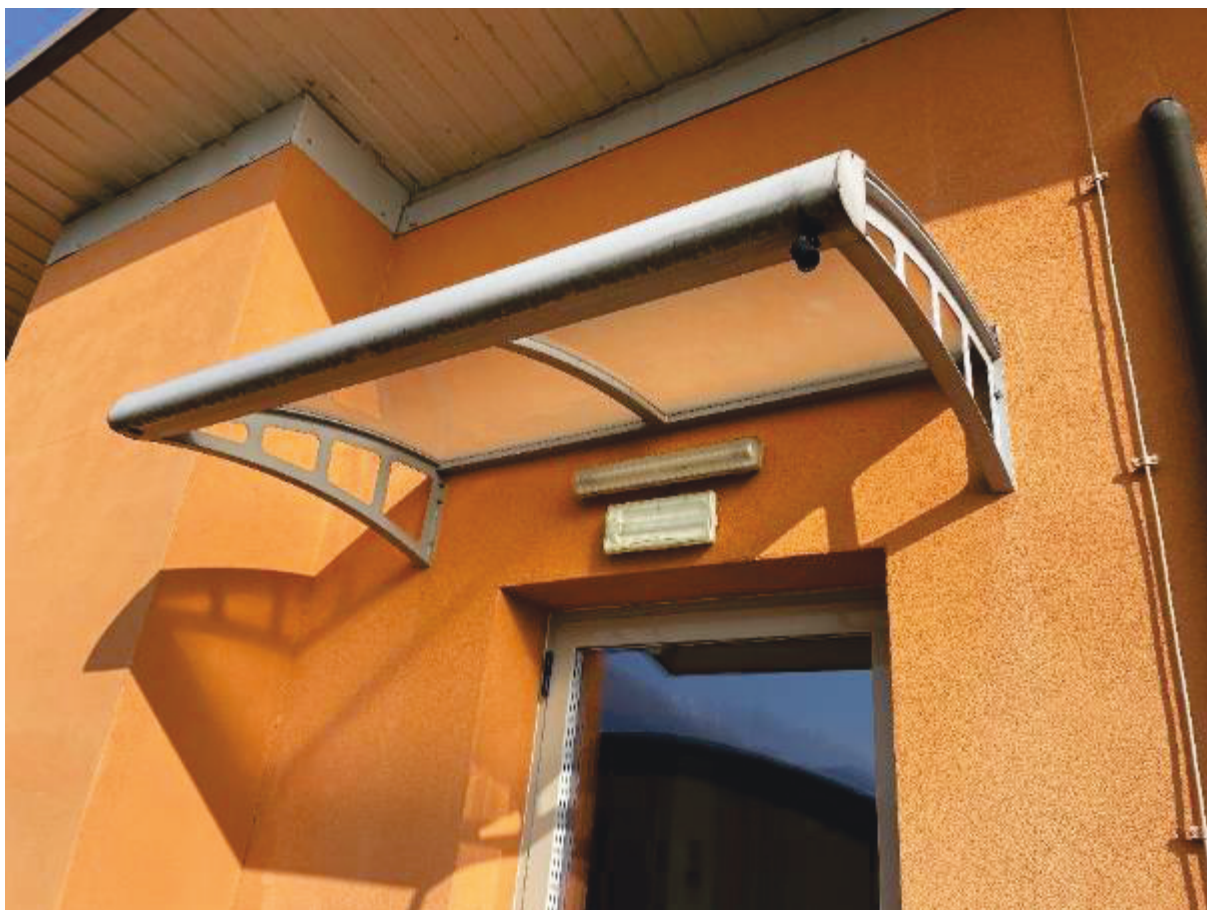
Figura 28 – Tettuccio su uscita di sicurezza lato Ovest (oggetto di rimozione e riposa)

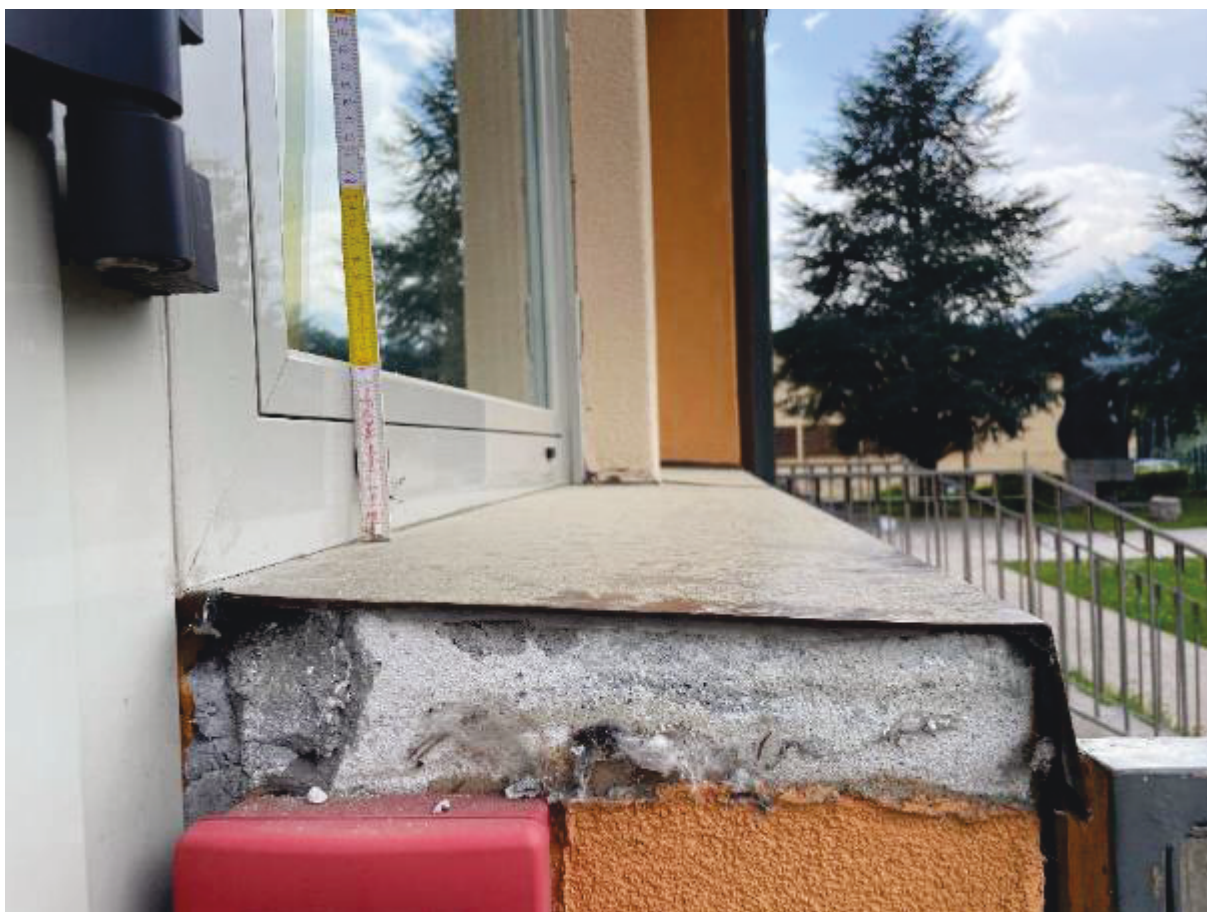
Figura 30 - Davanzale esistente tipo (da rimuovere)

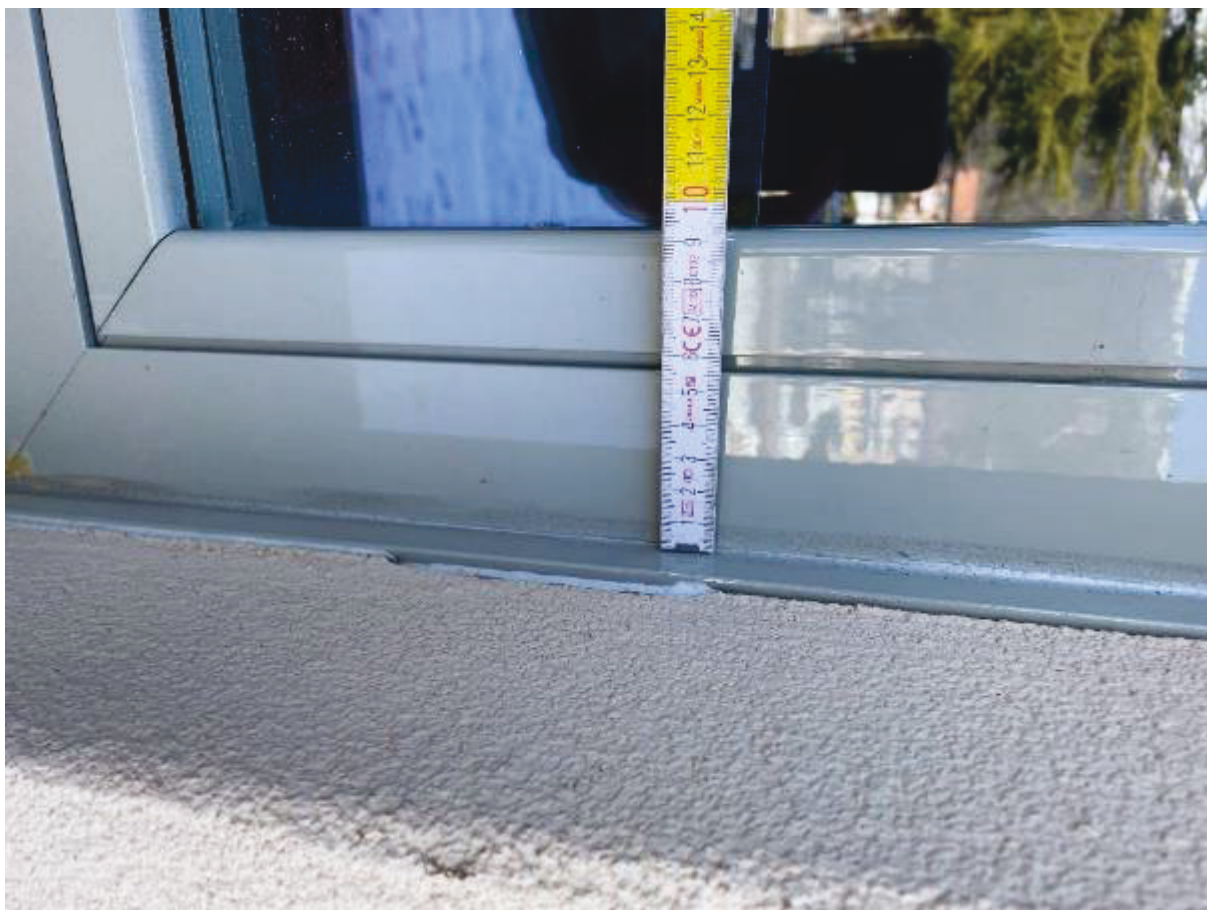
Figura 31 - Telaio spalle finestre esistenti (da isolare)

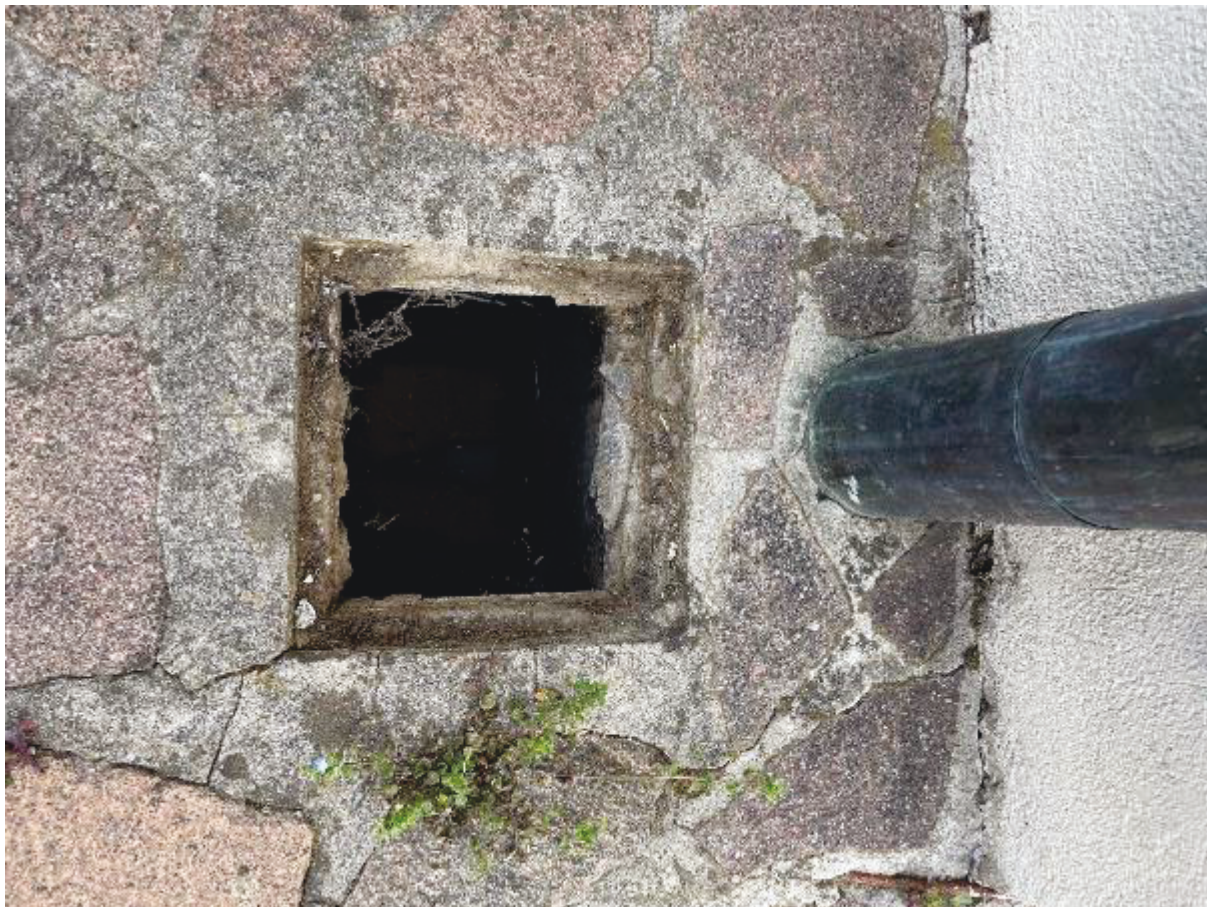
Figura 32 - Pozzetto pluviale tipo (spostamento e revisione)

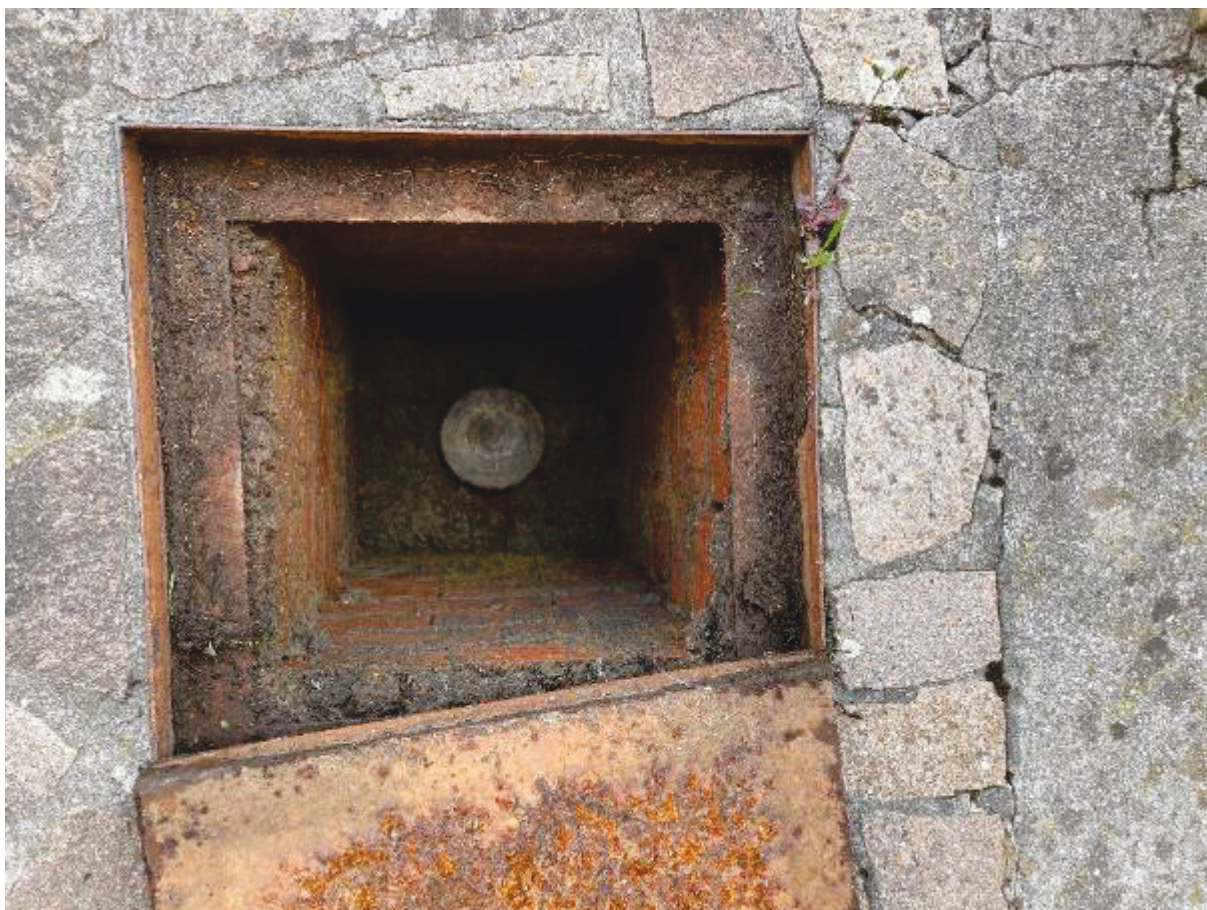
Figura 33 - Pozzetto sifone acque nere (da spostare)

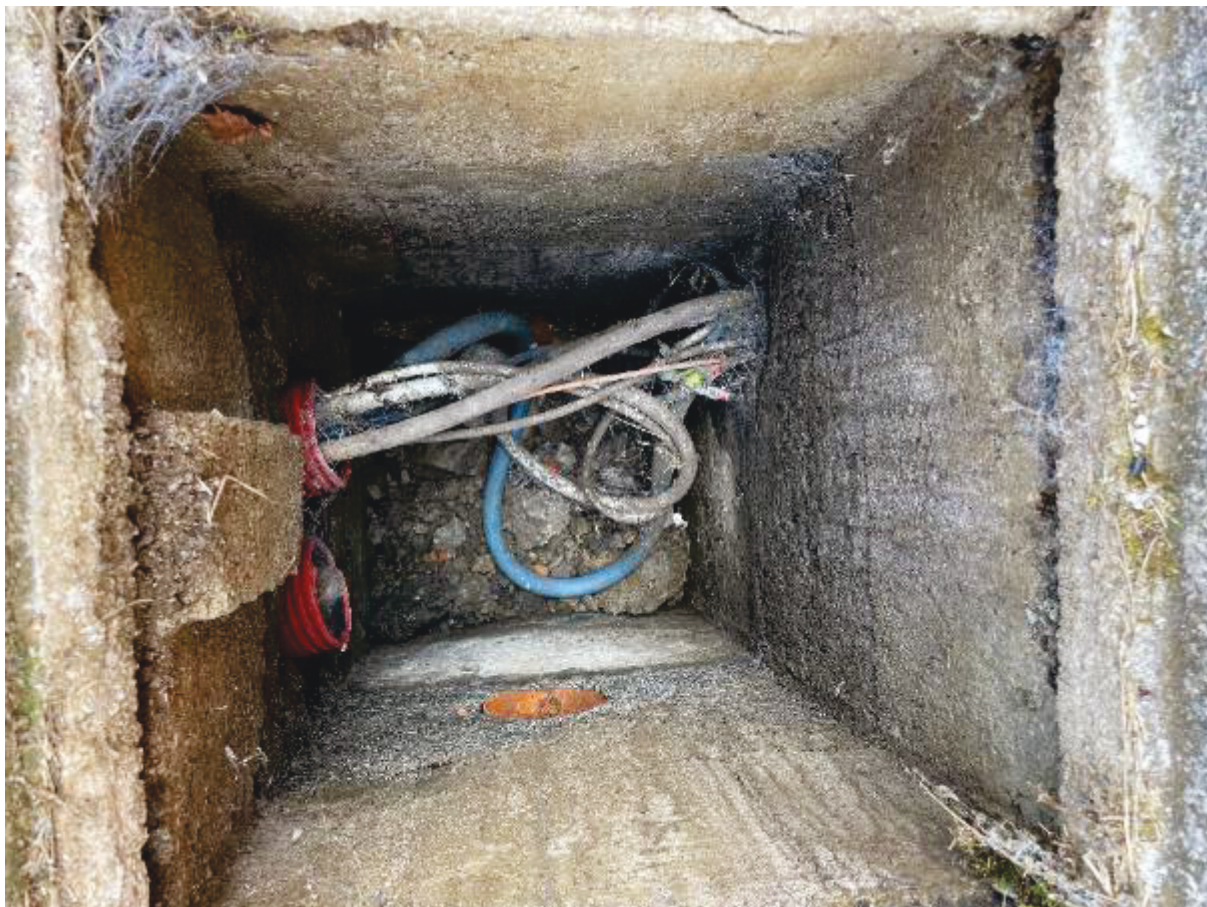
Figura 34 - Pozzetto rete elettrica (da demolire)

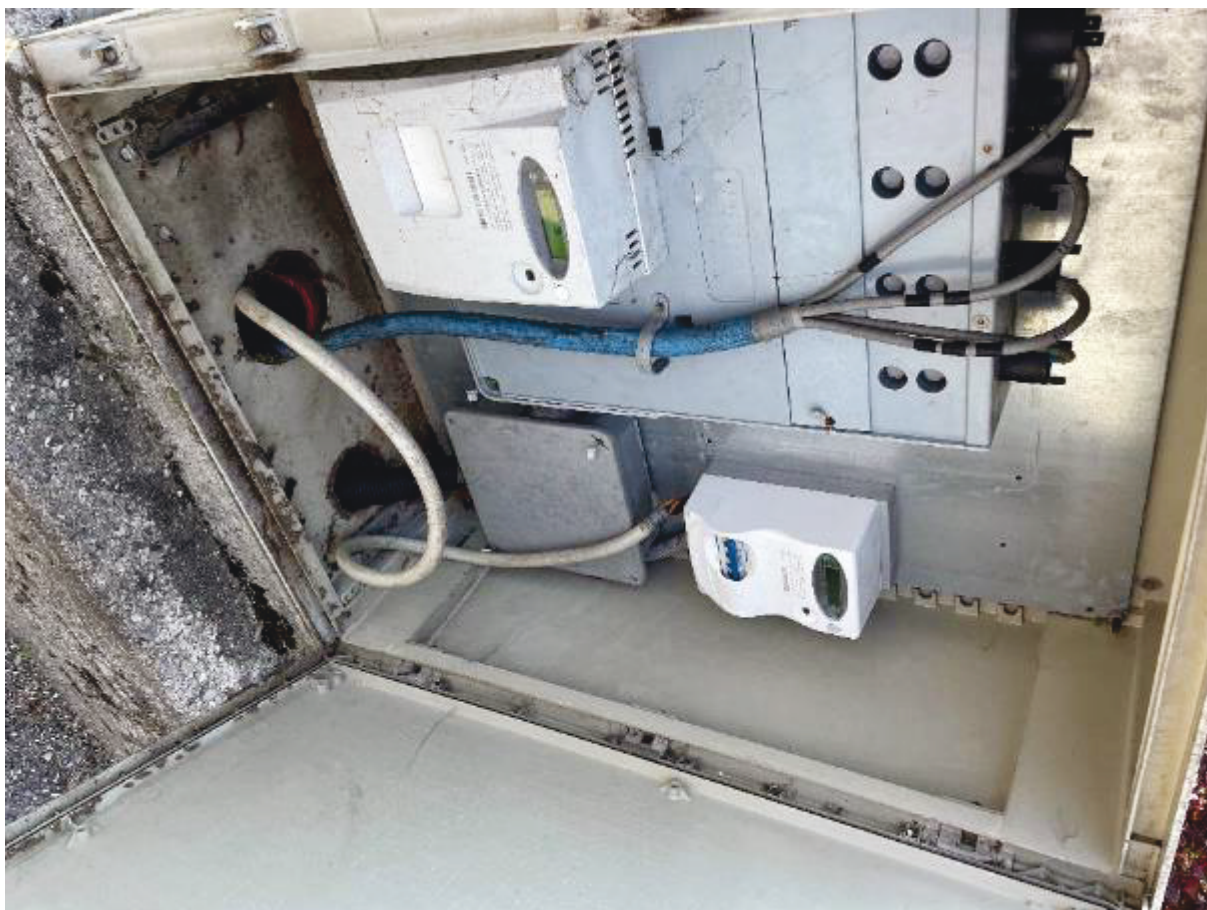
Figura 35 – Contatori (da spostare)

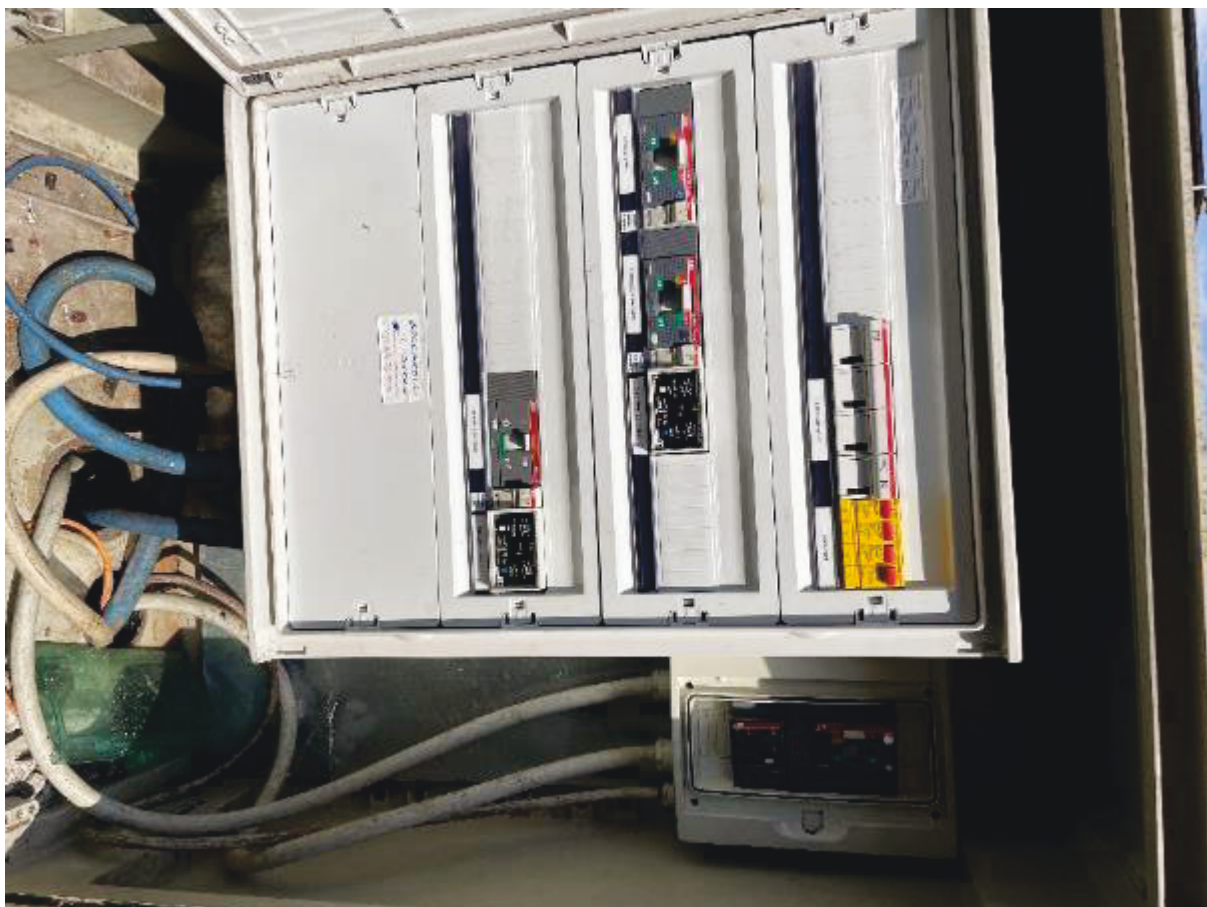
Figura 36 - Quadro generale (da spostare)

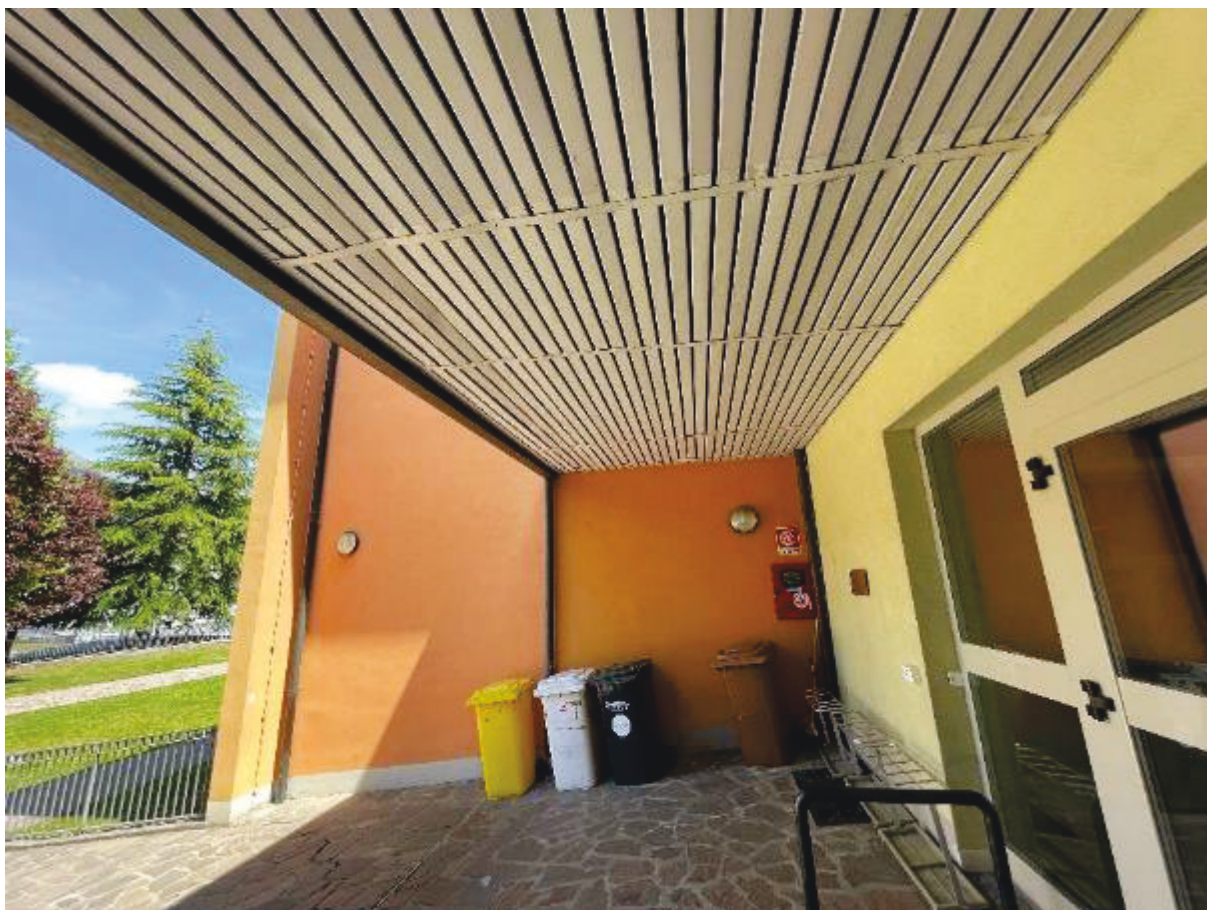
Figura 37 - Tamponamento tettuccio ingresso (rimozione e rifacimento)

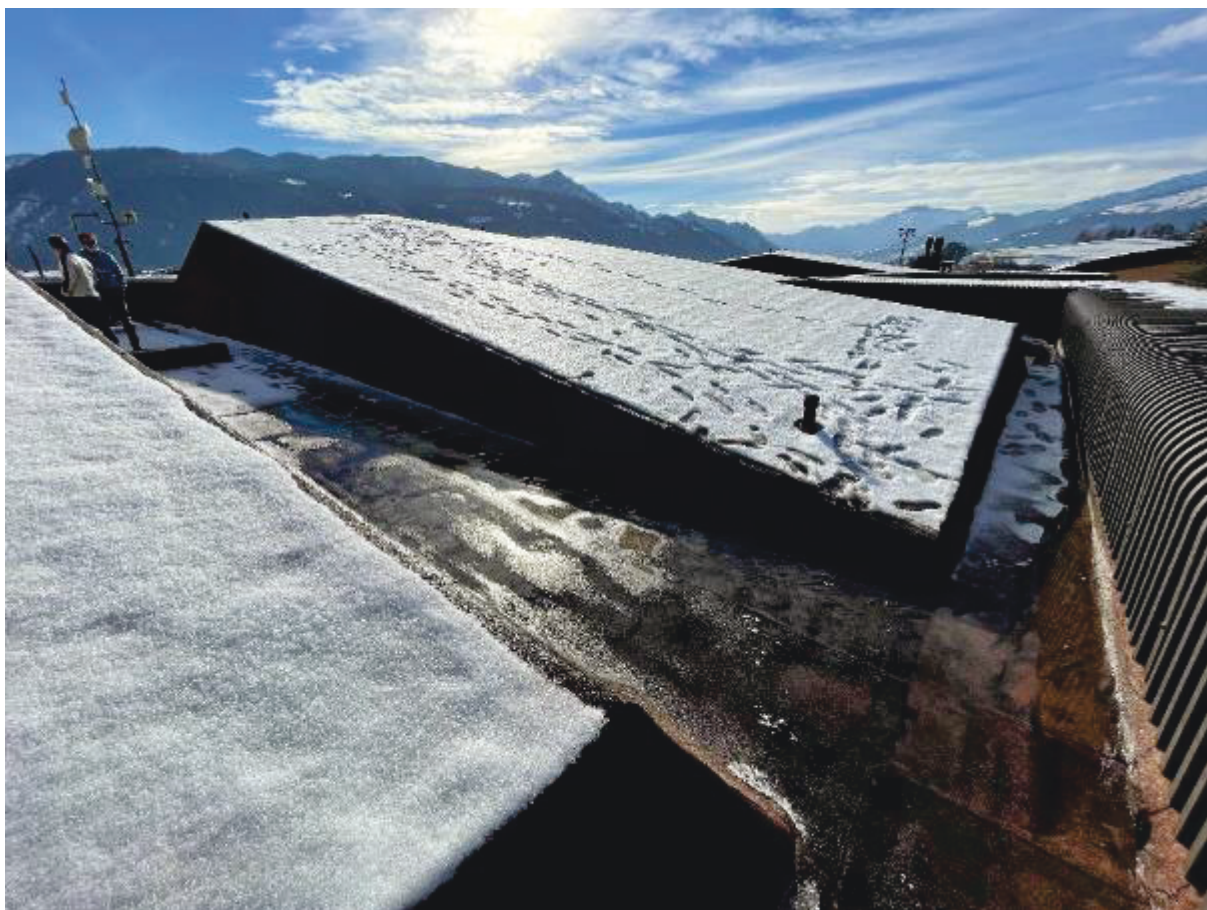
Figura 39 - Copertura con padiglioni (posa nuova impermeabilizzazione)

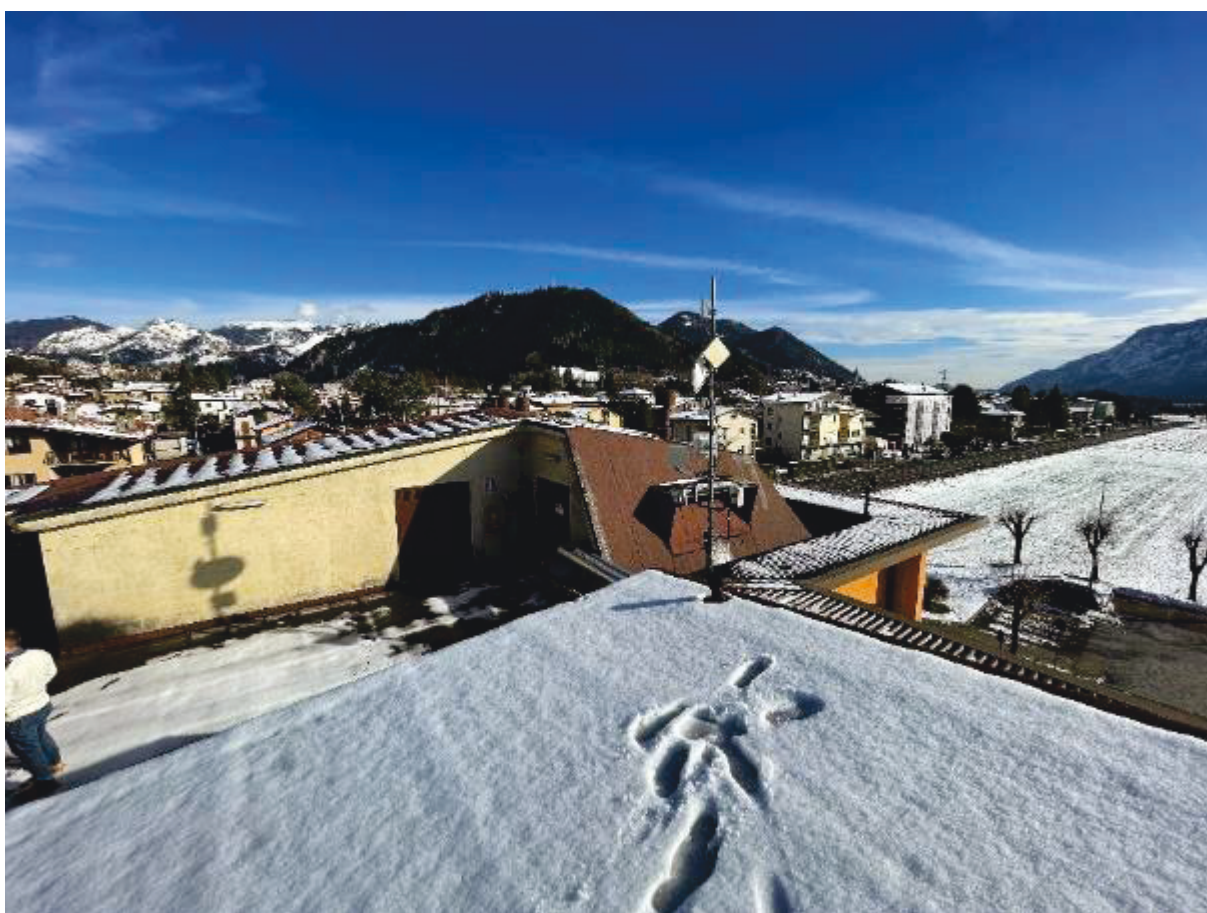
Figura 40 - Copertura zona ingresso e macchine (posa nuova impermeabilizzazione)

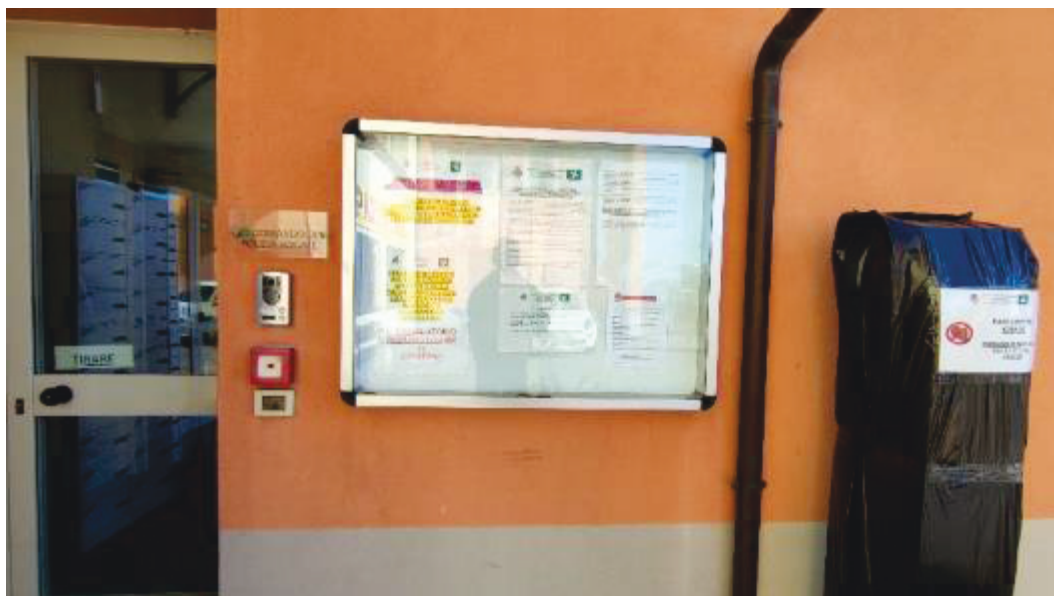
Figura 41 - Bacheca e ingresso Polizia Locale (oggetto di rimozione e riposa)

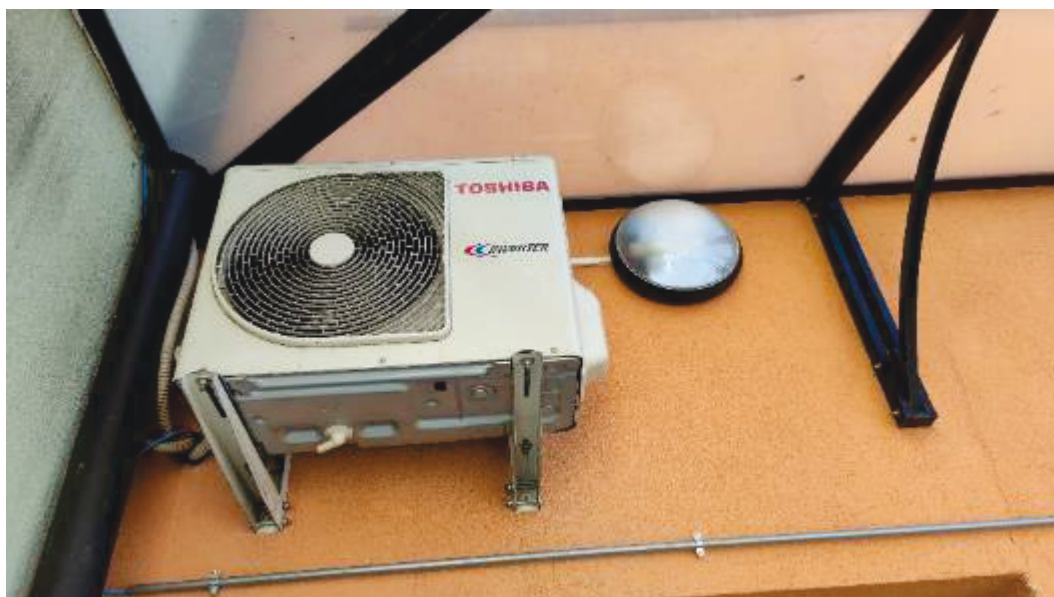
Figura 42 - Corpo esterno condizionatore (oggetto di rimozione e riposa)

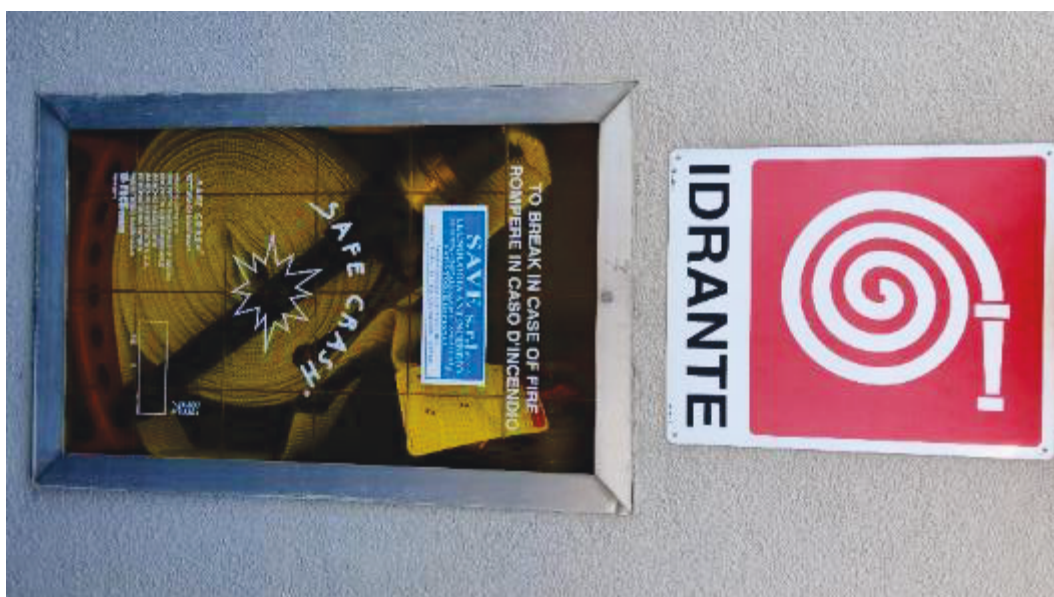
Figura 43 - Manichetta incassata e relativa targa (oggetto di rimozione e riposa)

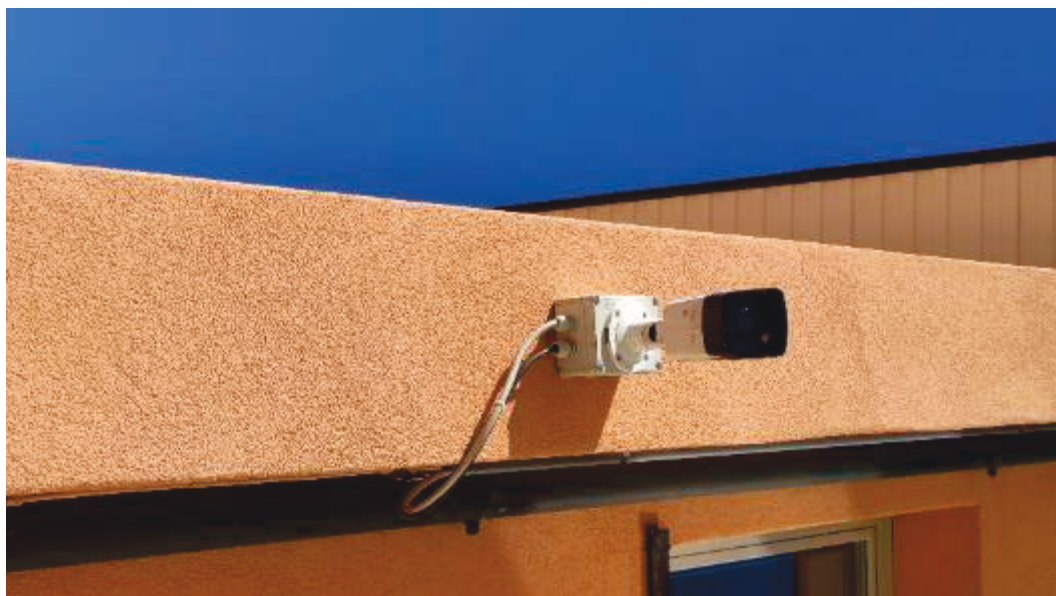
Figura 44 - Telecamera di sicurezza Polizia Locale (oggetto di rimozione e riposa)

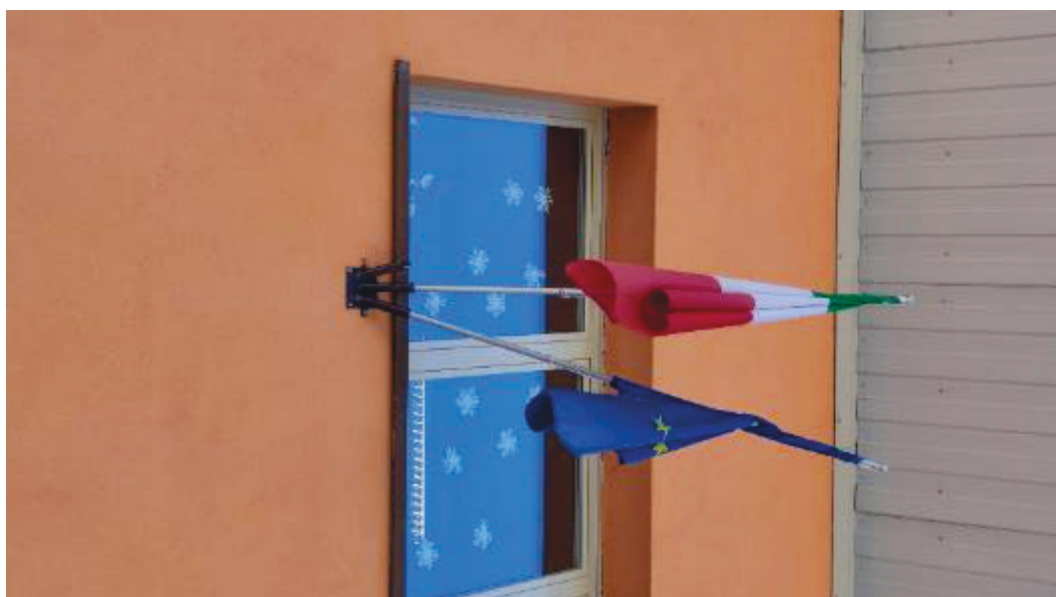
Figura 45 - Supporto bandiere (oggetto di rimozione e riposa)

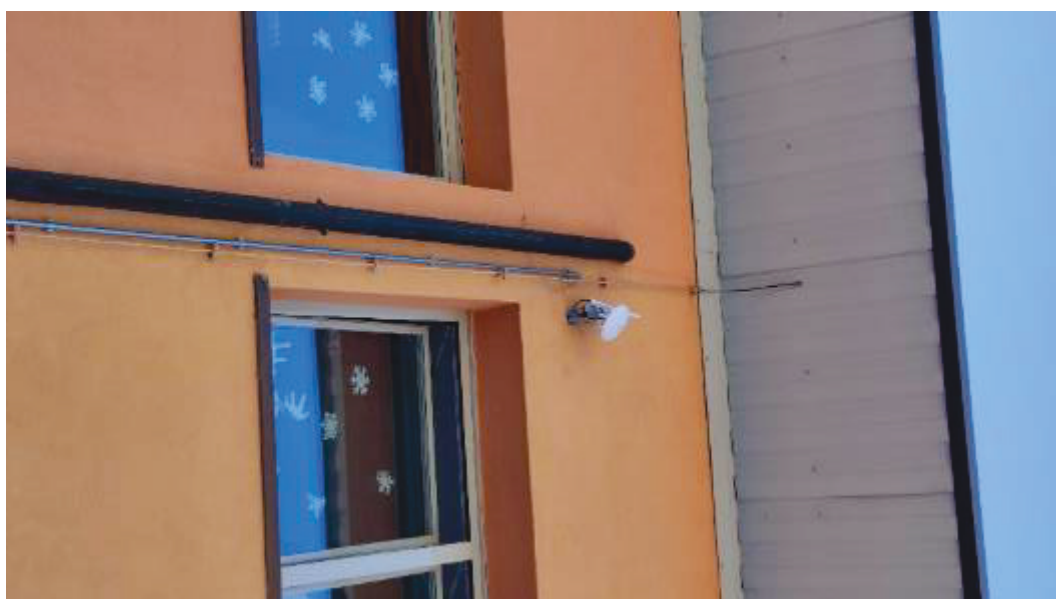
Figura 46 - Ricevitore (oggetto di rimozione e riposa)

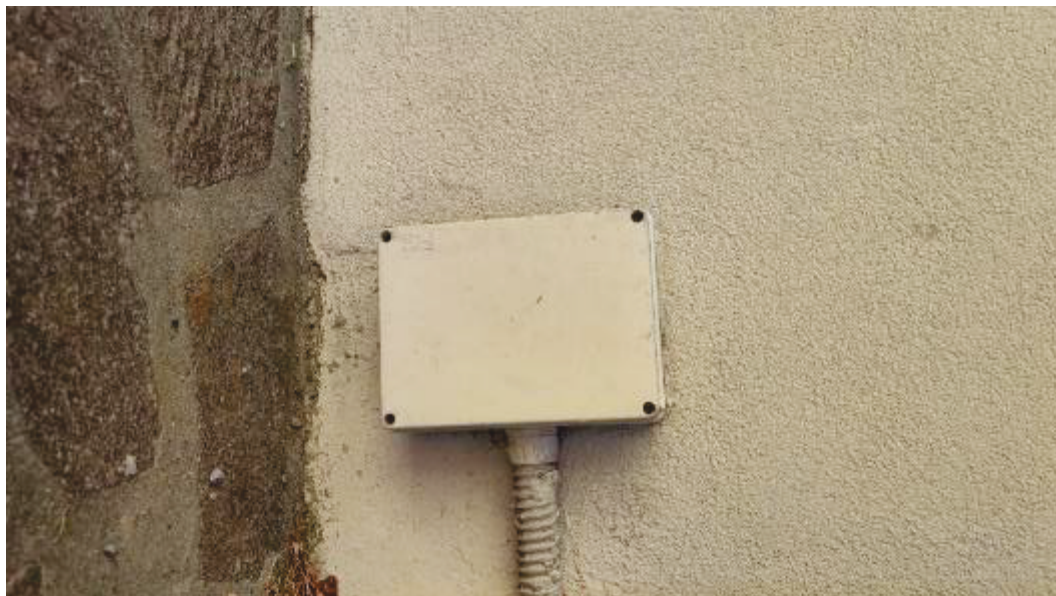
Figura 47 - Scatola di derivazione esterna (oggetto di rimozione e riposa)

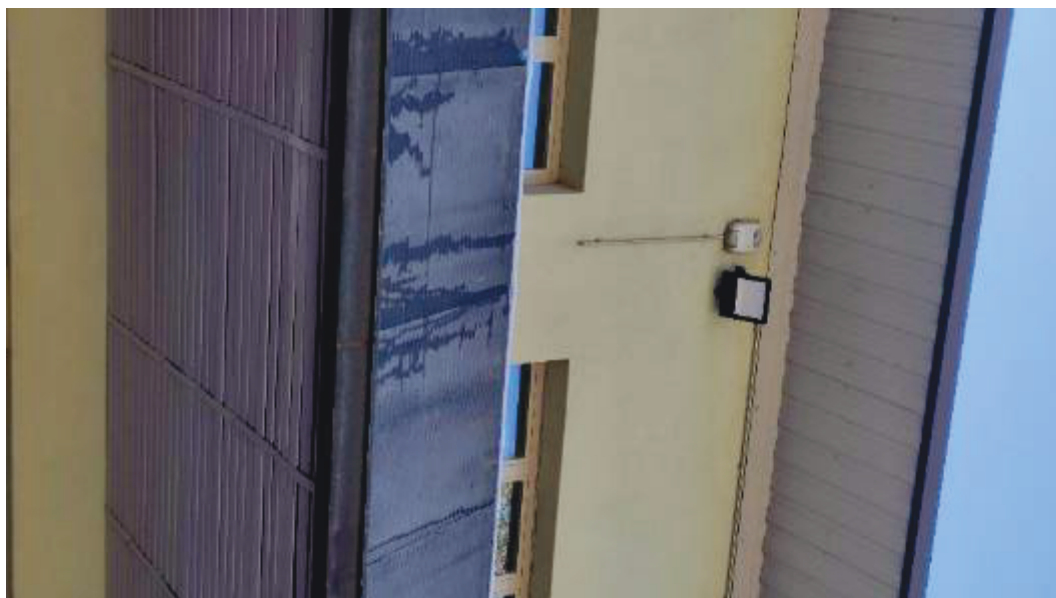
Figura 48 - Faro e sirena zona ingresso (oggetto di rimozione e riposa)
