RELAZIONE GENERALE

OGGETTO: I.I.S. "BONSIGNORI" IN COMUNE DI REMEDELLO (BS).

MESSA IN SICUREZZA ED EFFICIENTAMENTO ENERGETICO

Incarico professionale per attività di progettazione esecutiva. CUP: H49E19000310004

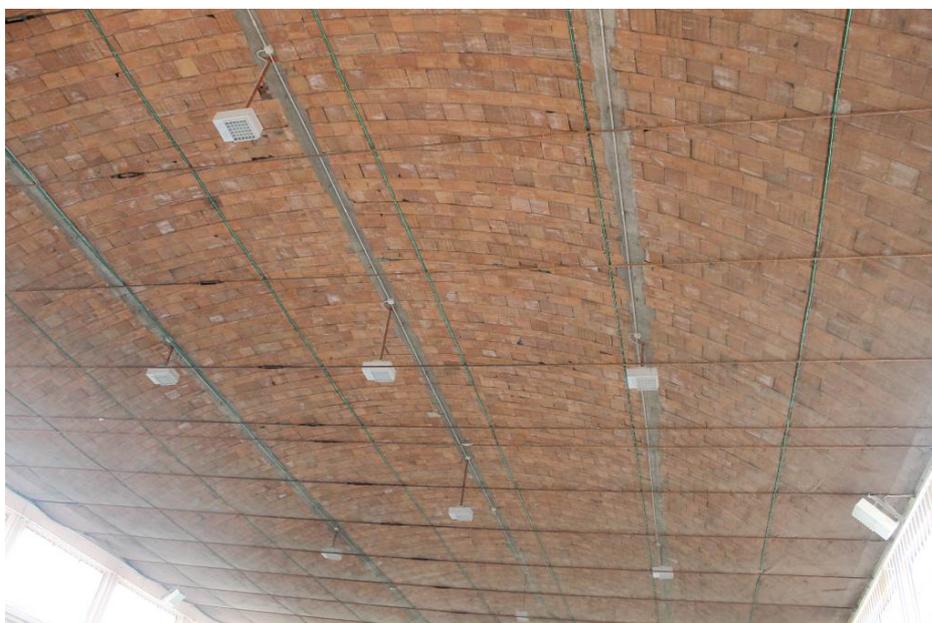
Solaio della palestra

solaio prefabbricato tipo stimip o similare della RDB, costituito da nervatura portante in travetti di cls delle dimensioni di 4/5 cm per un'altezza di 16 cm, armati con barra metallica liscia da 6 mm posta all'intradosso e all'estradosso, interposizione di laterizio tra i travetti, cappa in calcestruzzo da cm 3, guaina catramata, ulteriore strato di alleggerimento (probabilmente disposto in periodo successivo per il rifacimento dello strato a tenuta). Doppia guaina catramata la prima, ardesiata la seconda.

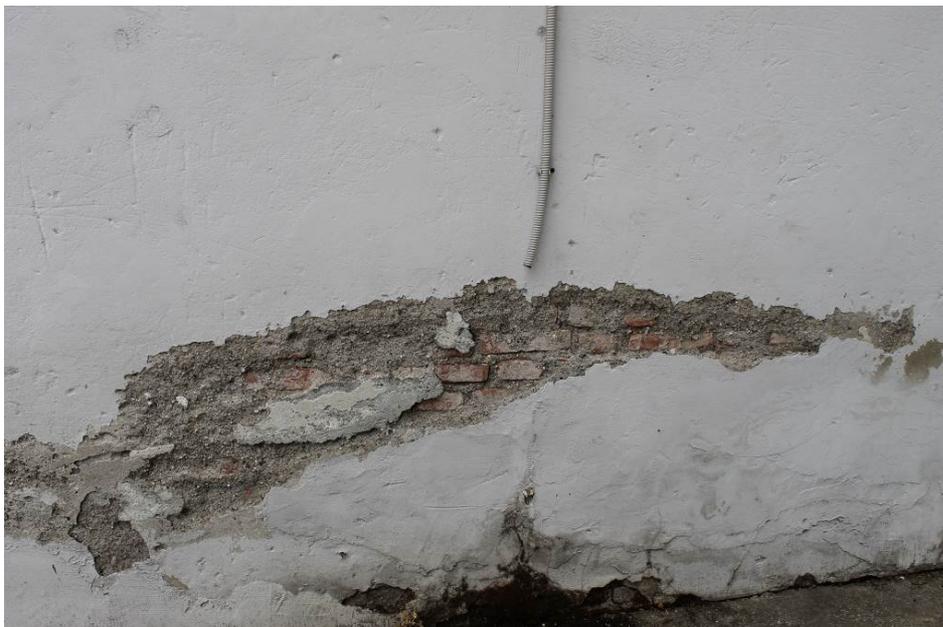
Muratura in mattoni dell'edificio spogliato addossato alla palestra

Addossato alla palestra vi è il locale spogliatoi, la struttura muraria è composta da mattoni pieni, il solaio piano in laterocemento poggia da un lato sul muro perimetrale e sull'altro è innestato nella muratura della palestra.

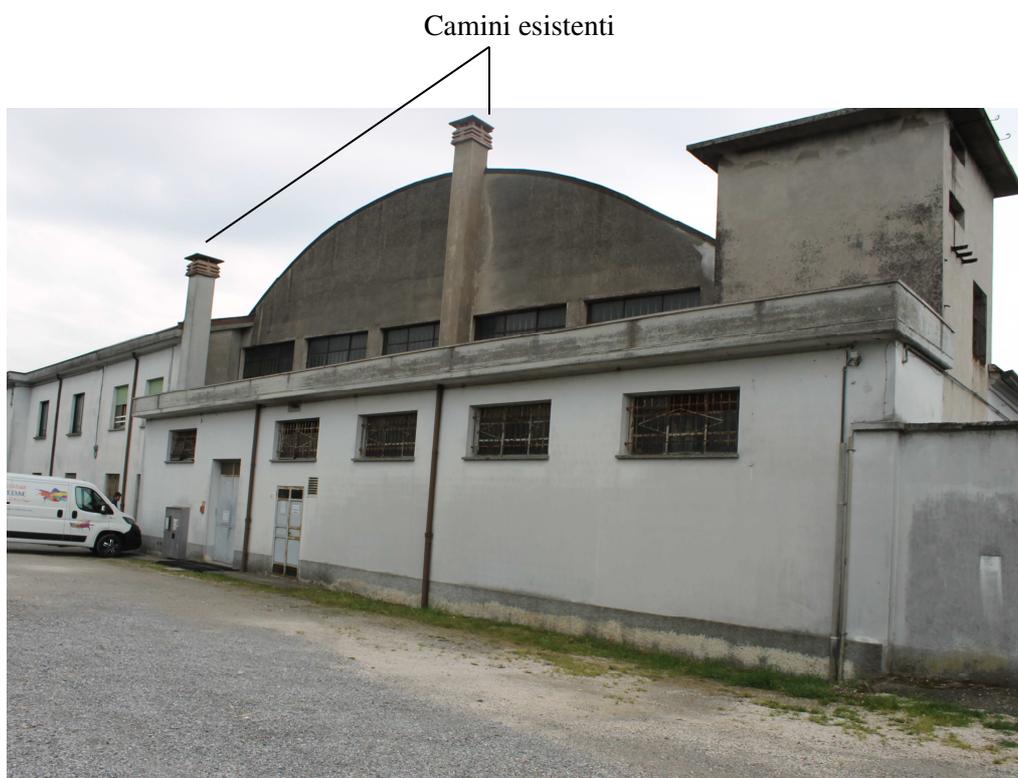
Nella porzione di struttura addossata alla palestra sul prospetto Nord, la quale ospita i locali tecnici, sono presenti due camini che si caratterizzano per la loro eccessiva snellezza. A tal riguardo è suggerito un intervento per "legare" i due camini alle adiacenti murature perimetrali, ad esempio tramite staffaggi.
