COMUNE DI CASTREZZATO

SCUOLA PRIMARIA DI PRIMO LIVELLO DENOMINATA
"AI CADUTI" - ADEGUAMENTO SISMICO
VIA MARCONI

PROGETTO DEFINITIVO-ESECUTIVO

RELAZIONE TECNICA E DI CALCOLO

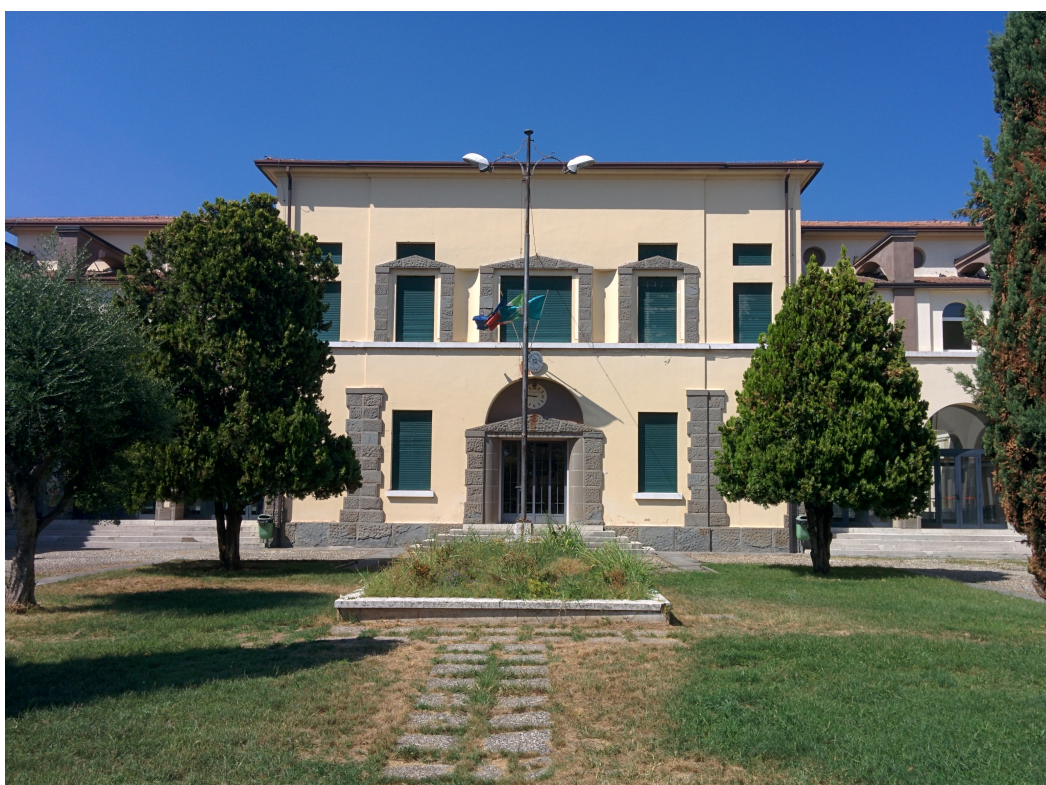
Figura 1.1.1: Vista frontale della scuola elementare

L'edificio in muratura ha una pianta a “ferro di cavallo” ed è interamente realizzato in muratura portante (Figura 1.6) di spessore decrescente al crescere della quota. Esso è costituito da due piani fuori terra sono utilizzati per lo svolgimento delle lezioni scolastiche e un piano interrato, sottostante la sola parte centrale, è adibito a magazzino. La copertura a falde è costituita da travi e travetti in legno massiccio e da tegole di tipo “marsigliese” (Figura 1.8). Le fondazioni (Figura 1.7) sono costituite dal prolungamento di circa 50 cm dei muri portanti. L'edificio dispone di un piano interrato esclusivamente per la parte centrale del volume principale, con struttura perimetrale in calcestruzzo armato e setti interni in murature.

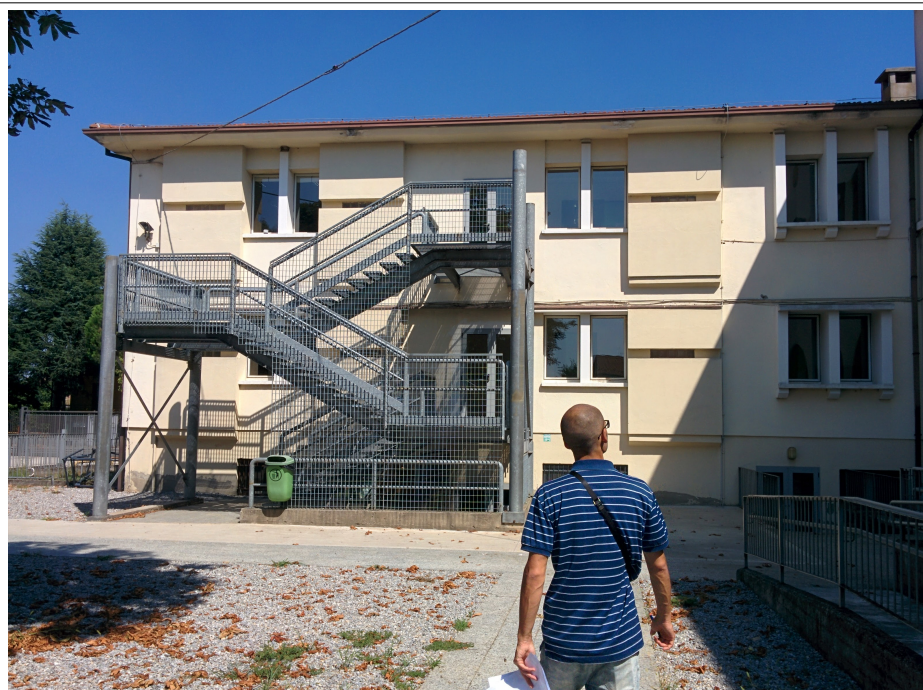
Figura 1.2.3: Vista della parte in cls della scuola elementare

L'edificio in cls è stato realizzato successivamente all'edificio in muratura ed è stato costruito in continuità all'esistente. Esso è caratterizzato da due piani fuori terra e da un piano interrato. La copertura a falde è realizzata con muricci e tavelloni. Le fondazioni sono costituite da plinti i quali perimetralmente sono stati collegati tra di loro. Le dimensioni e le caratteristiche delle sezioni in c.a. sono state ricavate dai disegni progettuali esistenti.

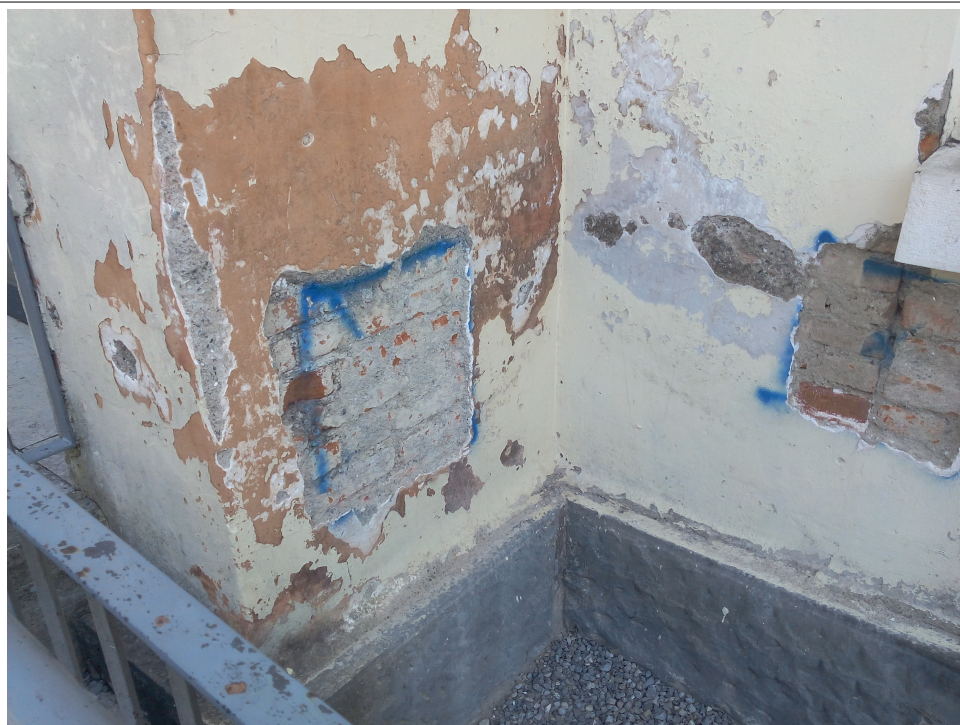
Figura 1.6: Rilievo delle murature portanti

Dal rilievo strutturale e dai sondaggi effettuati è possibile affermare che le murature sono realizzate con laterizi di buona fattura così come la malta intercorso risulta sana e integra. I solai in latero-cemento non presentano lesioni né assestamenti ed il loro peso è scaricato in maniera uniforme alle murature che non presentano fessurazioni.

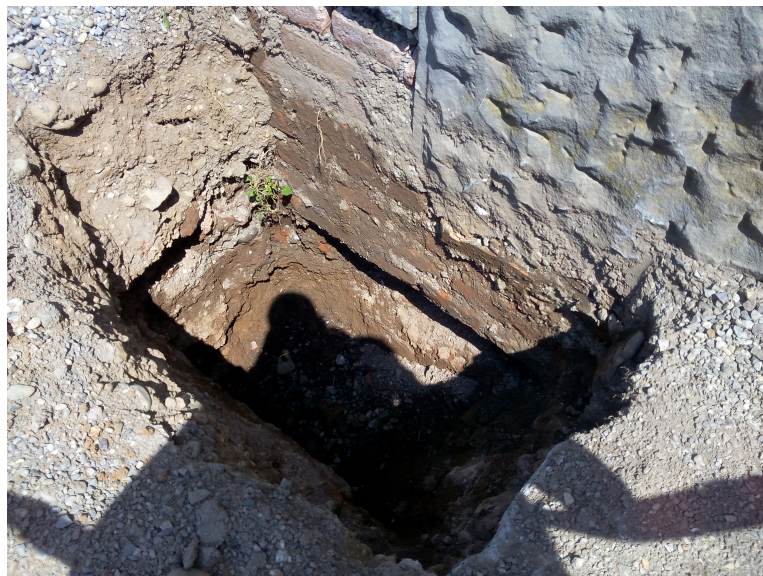
Figura 1.7: Rilievo delle fondazioni dell'edificio in muratura

Oltre alle murature portanti sono state indagate le tipologie costruttive delle fondazioni della struttura in muratura, Figura 1.7. Le fondazioni risultano essere costituite dal prolungamento di circa 50 cm del muro sovrastante e infine sono state effettuate indagini sulla copertura, Figura 1.8. Per poter effettuare al meglio le analisi numeriche è stato necessario indagare approfonditamente le modalità costruttive e i collegamenti utilizzati per la copertura a falde della porzione dell'edificio in muratura. Vengono allegate al paragrafo A.1 le immagini delle indagini che sono state effettuate.

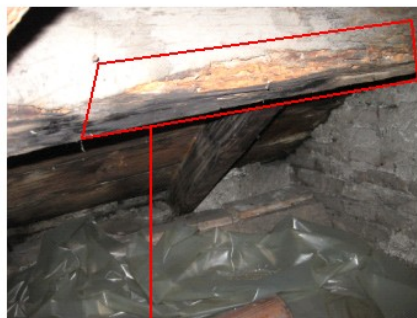
SCHEGGIATURA SUPERFICIALE

La trave di displuvio non presenta danni significativi dovuti a marcescenza indotti dagli agenti atmosferici. Non si notano particolari lesioni o fratture a parte una scheggiatura superficiale.

La trave inclinata che forma il displuvio può essere mantenuta in opera.
Necessita un trattamento superficiale di pulizia e sabbatura ed eventuali piccole stuccature

Non si ritiene necessario eseguire interventi sulle travi in questione di carattere strutturale. In fase di cantiere andranno sabbiate e pulite e verificate.

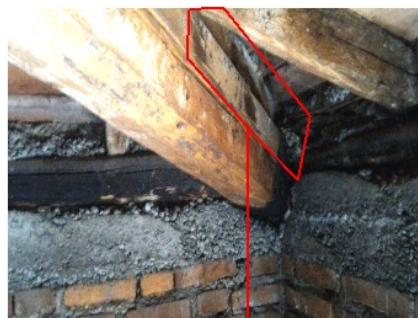
TRACCE DI DILAVAMENTO

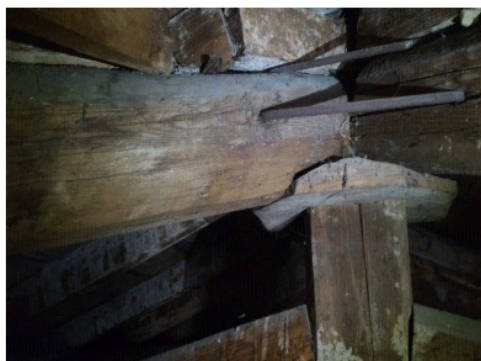
Si notano le caratteristiche fessure orizzontali tipiche delle variazioni di stato dei legnai nel tempo.

La trave inclinata che forma il displuvio può essere mantenuta in opera.
Necessita un trattamento superficiale di pulizia e
+ sabbiatura ed eventuali piccole stuccature

In fase di cantiere la trave andrà pulita e sabbata e, qualora si verifichi una profondità eccessiva delle lesioni, queste verranno stuccate con prodotti compatibili in dispersione acquosa.

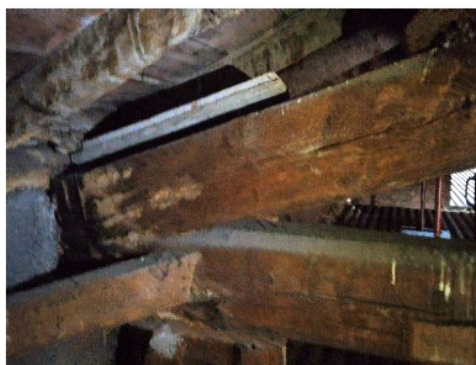
PERDITA DELLO SCHEMA "A CAPRIATA"

La capriata ha perso lo schema classico di funzionamento per questi elementi. L'intervento ipotizzato è di rinforzo della catena con profilati metallici per garantire il funzionamento "a trave" o la sostituzione della capriata

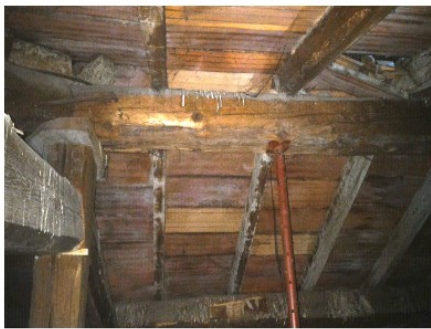
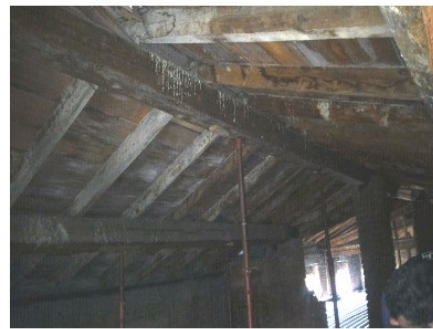
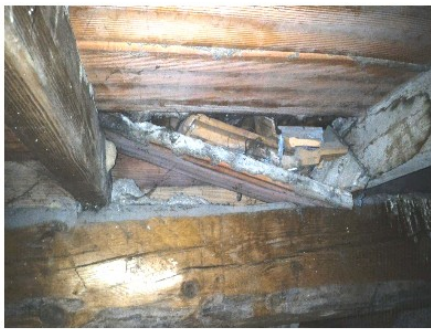
Le travi che costituiscono il colmo e le terzere non presentano particolari segni di degrado dovuto a percolazione o attacco di agenti parassiti.
Sono state puntellate presumibilmente per un sottodimensionamento della sezione nella progettazione originaria e vanno sostituite.

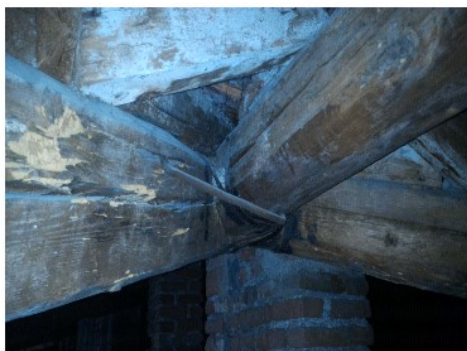
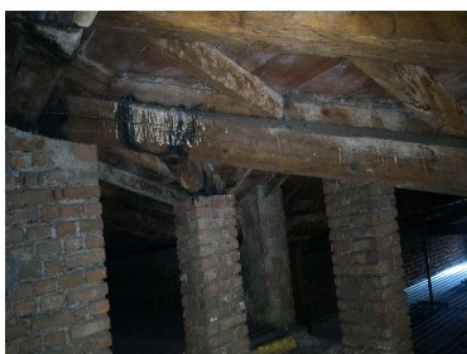
TRAVE 9

La trave non presenta segni di degrado strutturale e verrà mantenuta in opera.

Le travi presentano alcune lesioni orizzontali dovute al cambio dello stato della stessa ma non si riscontrano particolari stati di danno o flessione o lesioni subverticali che identifichino un superamento della capacità portante della trave stessa.

Si riscontra che il nodo con le altre travi, realizzato con fasce metalliche è adeguatamente in opera.

In fase di cantiere verrà valutato l'intervento di stuccatura con resine a dispersione acquosa per sigillare la lesione e ripristinare la sezione resistente.

Le travi andranno sabbiate e pulite poiché notevolmente intaccate dal guano dei piccioni.

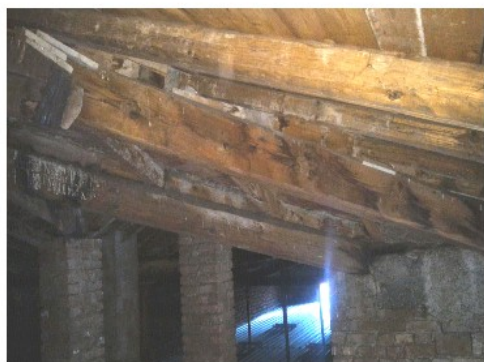
La trave non presenta segni di degrado strutturale e verrà mantenuta in opera.

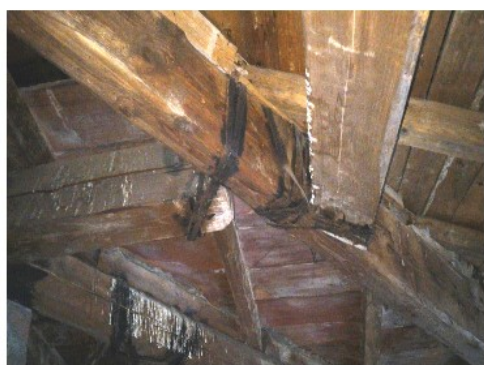
TRAVE 11

La trave di displuvio non presenta danni o lesioni né particolari inflessioni ma solamente tracce di dilavamento, anche queste piuttosto superficiali.

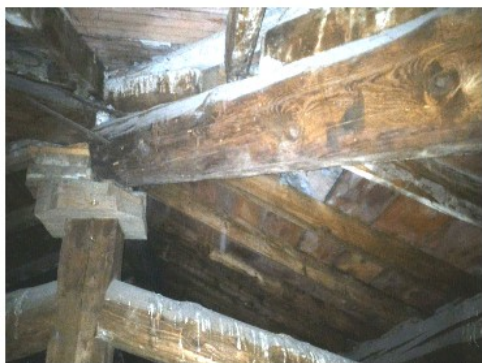
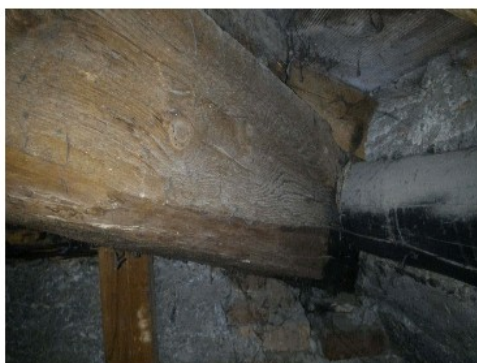
La terza risulta puntellata in più punti. Non presenta segni particolari di degrado dovuto ad agenti batterici o marcescenza ma deve essere rinforzata con l'apposizione di profili metallici.

La trave che forma il displuvio presenta tracce di dilavamento ma non si riscontrano particolari problemi strutturali.
Gli interventi saranno di puliture, eventuale sabbatura e piccole stuccature ove necessario.

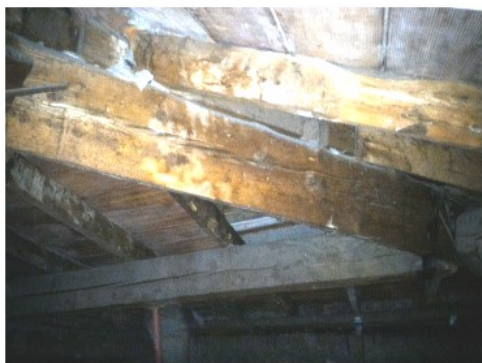
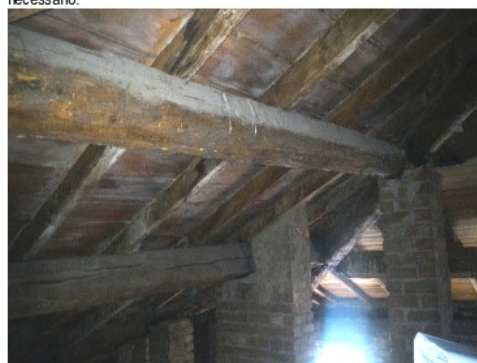
TRAVE 13 - 14

Le due travi non presentano problemi di sottodimensionamento e degrado.

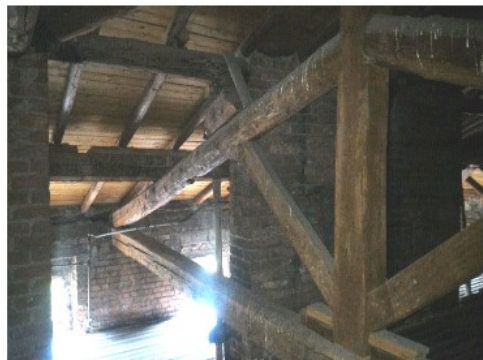
PERDITA DELLO SCHEMA "A CAPRIATA"

Le capriate andranno pulite e sabbiare per eliminare tutte le tracce di guano e sporco, i monaci verranno accorciati e le catene rinforzate con elementi metallici.

I nodi all'appoggio nelle murature rinforzati con fasciature metalliche e devono essere verificate altresì le sezioni all'interno della muratura per evitare che vi siano in atto fenomeni di marcescenza nonostante appaia che siano state applicate mani di protettivo bituminoso in fase di posa.

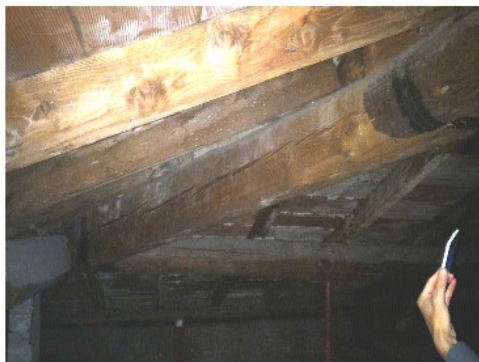
La trave non presenta particolari segni di degrado dovuto a percolazione o attacco di agenti parassiti.
E' puntellata presumibilmente per un sottodimensionamento della sezione nella progettazione originaria e va sostituita.
La trave 18 che realizza il rompitratta non presenta alcun degrado strutturale.

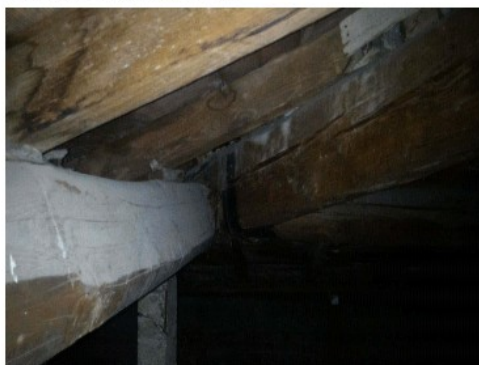
TRAVERE 17 - 18

La trave di displuvio è stata puntellata poiché di sezione non sufficiente e presenta inflessione al centro.

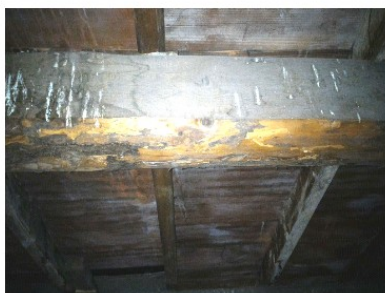
La trave non presenta particolari segni di degrado dovuto a percolazione o attacco di agenti parassiti.
Verrà mantenuta in opera.

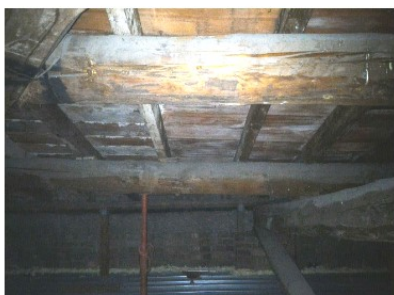
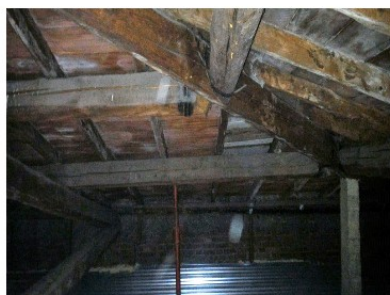
TRAVE 19

La trave non presenta particolari segni di degrado dovuto a percolazione o attacco di agenti parassiti.
Gli elementi puntellati verranno sostituiti poiché sottodimensionati all'origine, gli altri elementi verranno puliti e sabbiati e stuccati ove necessario.

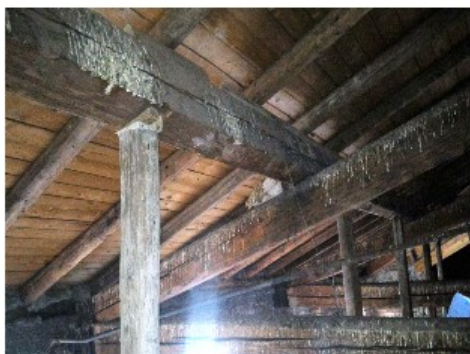
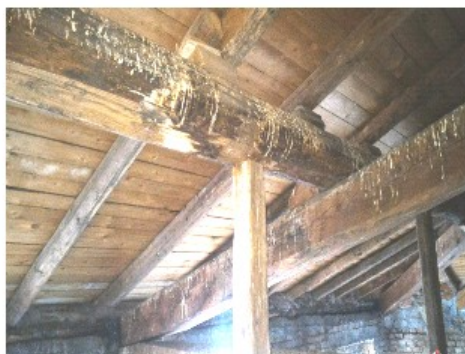
TRAVI 20 21 22 23

La trave non presenta particolari segni di degrado dovuto a percolazione o attacco di agenti parassiti.
Gli elementi puntellati verranno sostituiti poiché sottodimensionati all'origine, gli altri elementi verranno puliti e sabbiati e stuccati ove necessario.

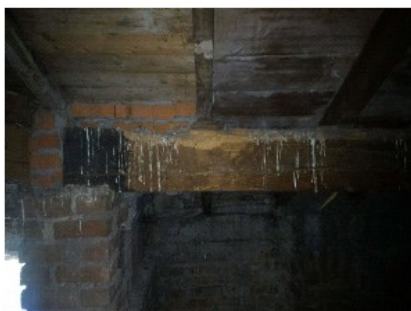
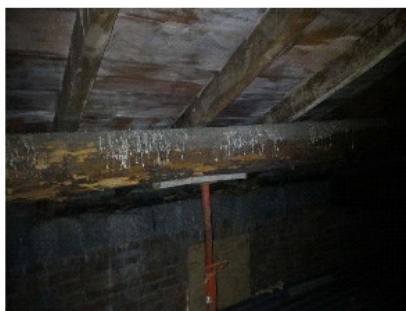
Le tre travi non presentano evidenti segni di degrado dovuto a marcescenza ma sono state puntellate per carenza di sezione. Il progetto prevede la sostituzione della trave con una di sezione adeguata.

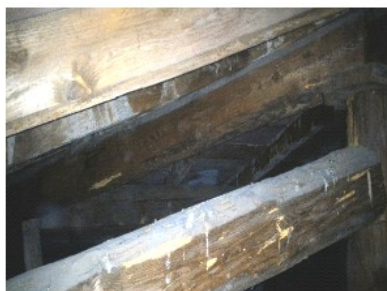
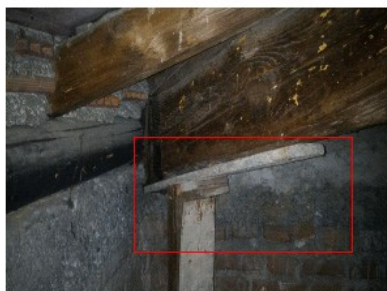
TRAVI 32 38

Le tre travi non presentano evidenti segni di degrado dovuto a marcescenza o attacco di agenti. Le travi verranno pulite e sabbiate e stuccate ove necessario.

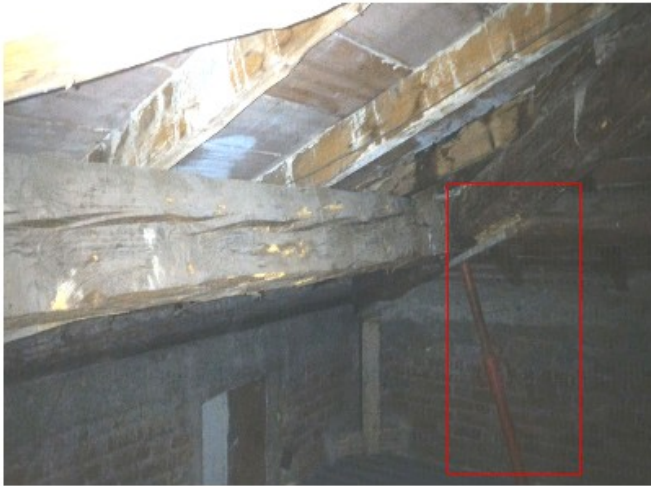
TRAVE 33

Le tre travi non presentano evidenti segni di degrado dovuto a marcescenza o attacco di agenti. Le travi verranno pulite e sabbiate e stuccate ove necessario.
Il nodo puntellato dovrà essere verificato ed eventualmente andranno sostituite le carpenterie metalliche.

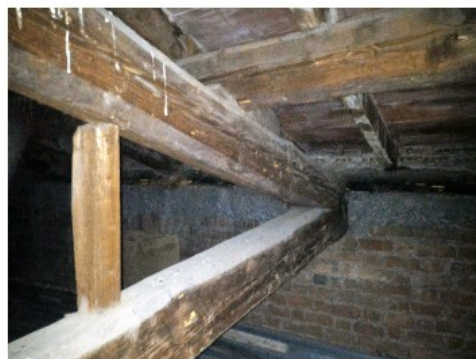
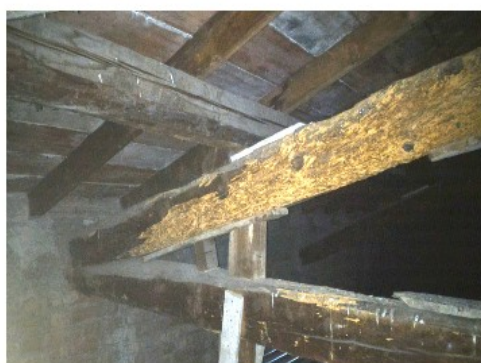
CAPRIATA 36

4 La capriata verrà sostituita poiché realizzata con elementi non coerenti e sottodimensionati e per avere perso lo schema "a capriata" conseguente.

La capriata ha perso lo schema tipico di funzionamento per questi elementi, risulta inoltre piuttosto degradata e, alla prova con martelletto, il suono prodotto identifica una sezione ed una tessitura fortemente indebolita. La capriata andrà sostituita.

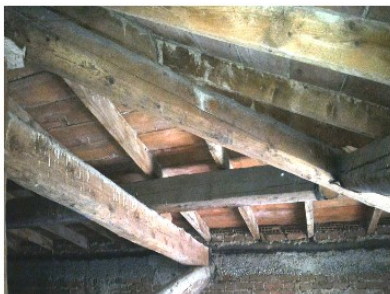
Le travi non presentano particolari segni di degrado o marcescenza e verranno tenute in opera dopo adeguata pulizia.

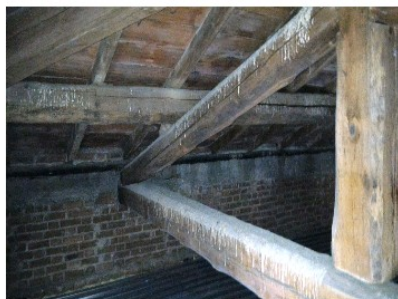
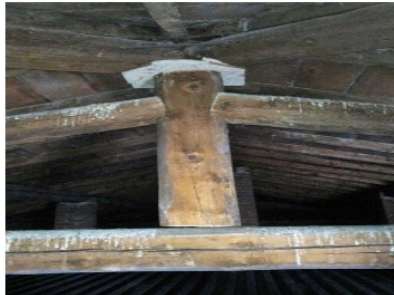
TRAVI 41 42 43

Le travi non presentano particolari segni di degrado o marcescenza e verranno tenute in opera dopo adeguata pulizia.

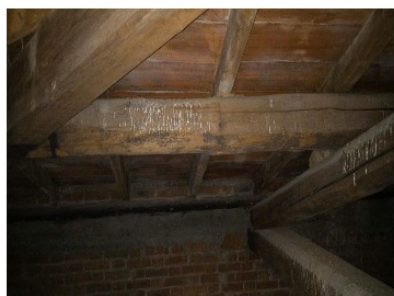
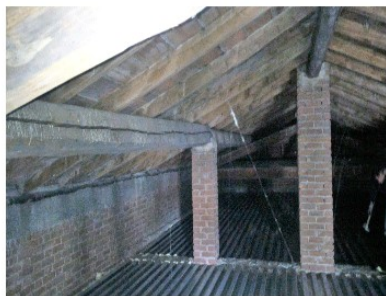
CAPRIATA 44

Le travi non presentano particolari segni di degrado o marcescenza e verranno tenute in opera dopo adeguata pulizia.

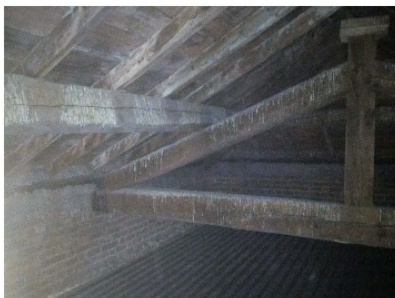
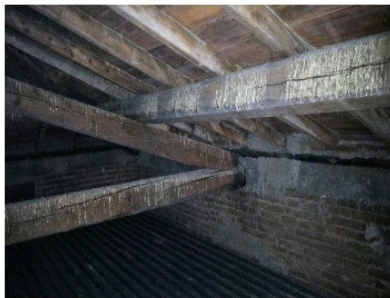
TRAVI 45 46 47 48

Le travi non presentano particolari segni di degrado o marcescenza e verranno tenute in opera dopo adeguata pulizia.

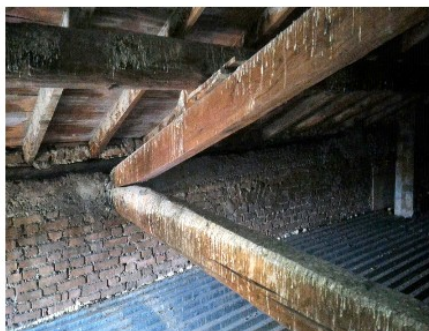
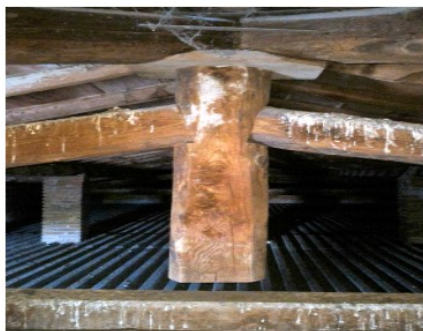
TRAVI 53 54 55 56 57

Le travi non presentano particolari segni di degrado o marcescenza e verranno tenute in opera dopo adeguata pulizia.

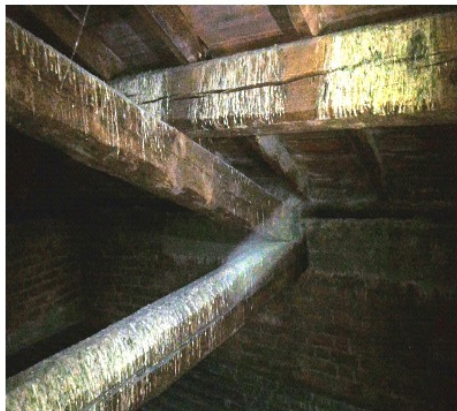
TRAVI 59 60 61

Le travi non presentano particolari segni di degrado o
marcescenza e verranno tenute in opera dopo
adeguata pulizia.
