RIDUZIONE DELL'INCIDENTALITA' STRADALE SULLA VIABILITA' INTERVALLIVA RAGGRUPPAMENTO DI COMUNI DELLA VALLE TROMPIA – ANNO 2019

**RELAZIONE GEOLOGICA
INTERVENTO COMUNE DI PEZZAZE**

RELAZIONE GEOLOGICA

**STUDIO GEOLOGICO
DR. MAURO ZUBANI**

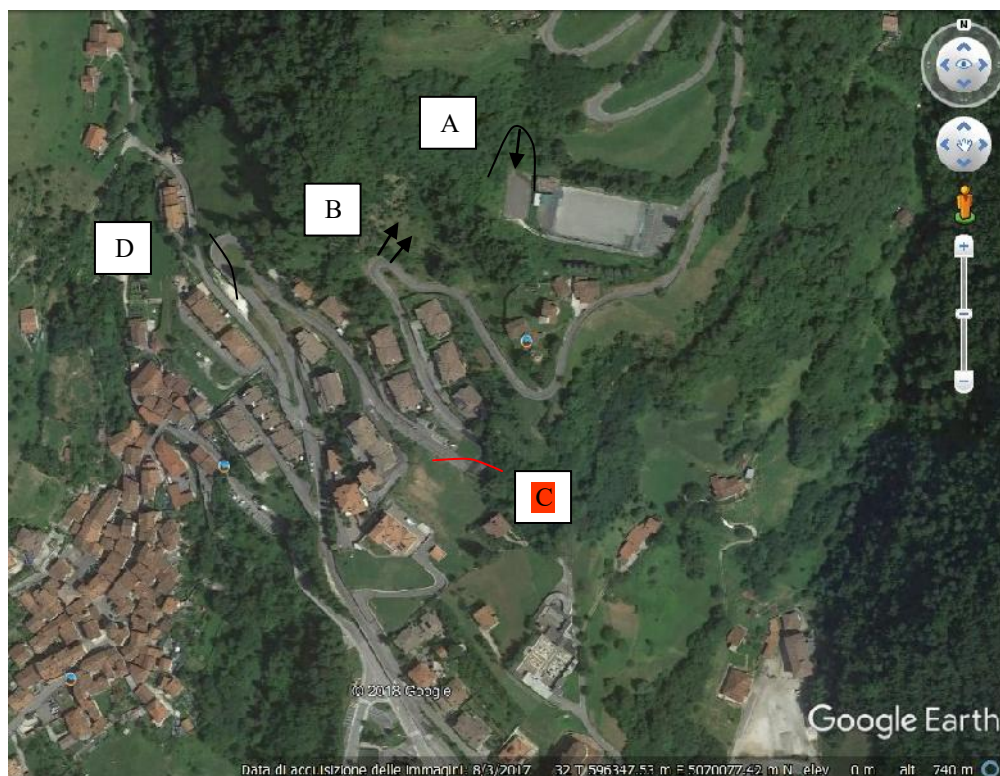
- A Frana campo tennis verificatasi attorno agli anni 2000
- B Movimento muro strada lungo 3° tornante a valle Sant' Apollonia (età non nota ma stimata attorno anni '70 - '80)
- C Movimento strada tornante cimitero (2° tornante) anno 2015 -2014 **riattivato**
- D Movimento muro di valle del primo tornante

rappresentazione nell'ortofoto dei fenomeni riconducibili a movimenti di versante

manifestatisi negli ultimi decenni.

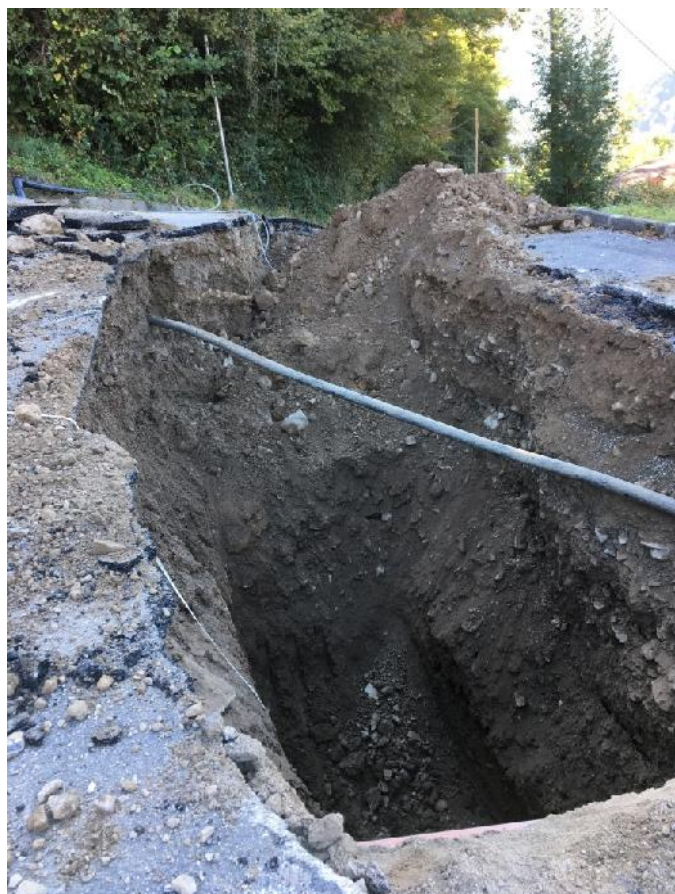
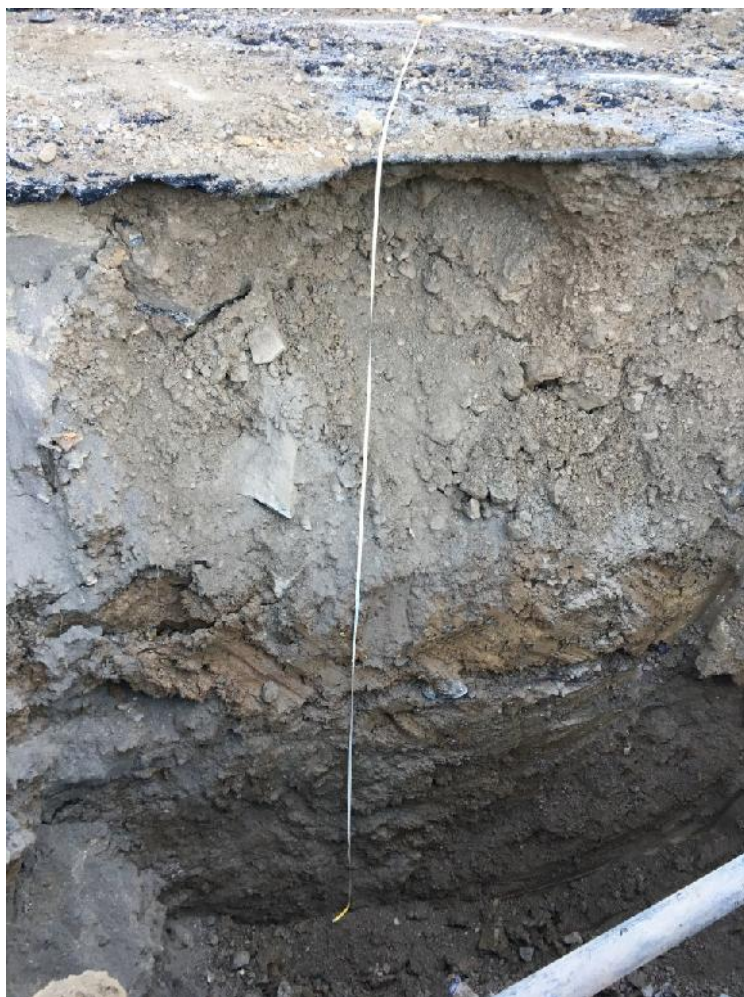
Nello scavo a tergo del muro, spinto a -4,0 metri dal p.c. si rileva la presenza a circa 2,50 -2,80 m di terreni limosi scarsamente argillosi abbastanza plastici e quindi a medio discreto contenuto d'acqua.

Trincea esplorativa a monte sul corpo frana

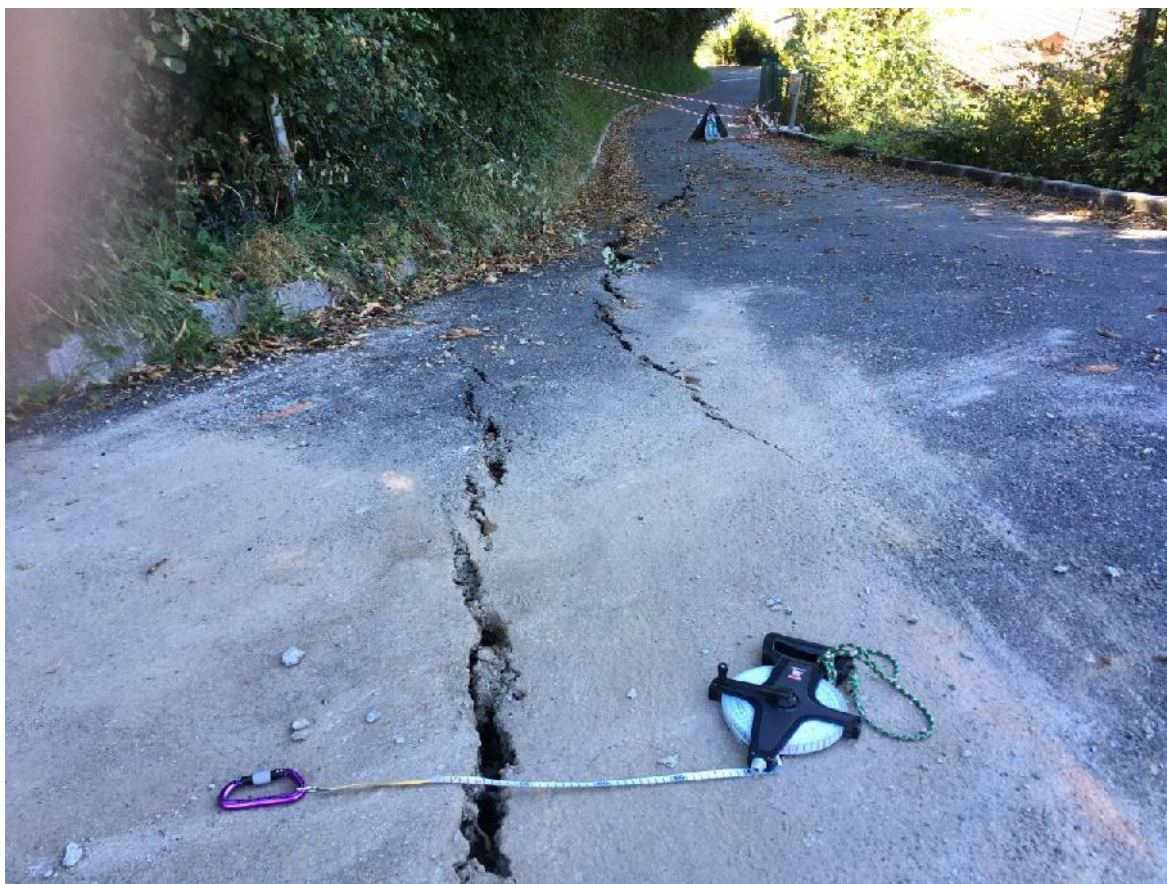
Via della Parrocchia dal tornante: ben evidenti le fratture di trazione – il fianco di frana sembra coincidere con il limite di proprietà dell'abitazione a valle di via Parrocchia 28.09.2018

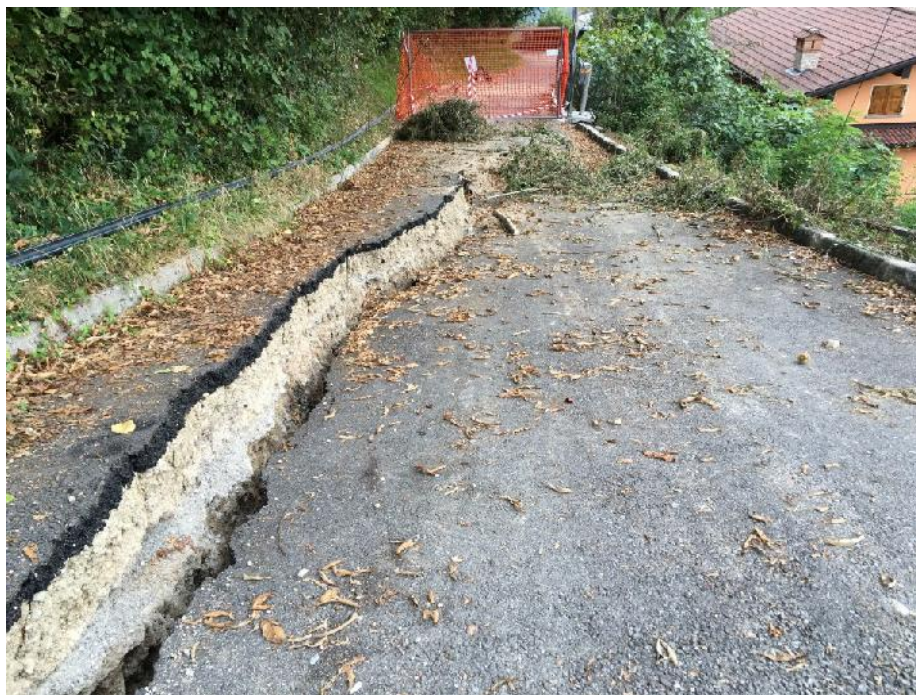
evoluzione 06.10.18

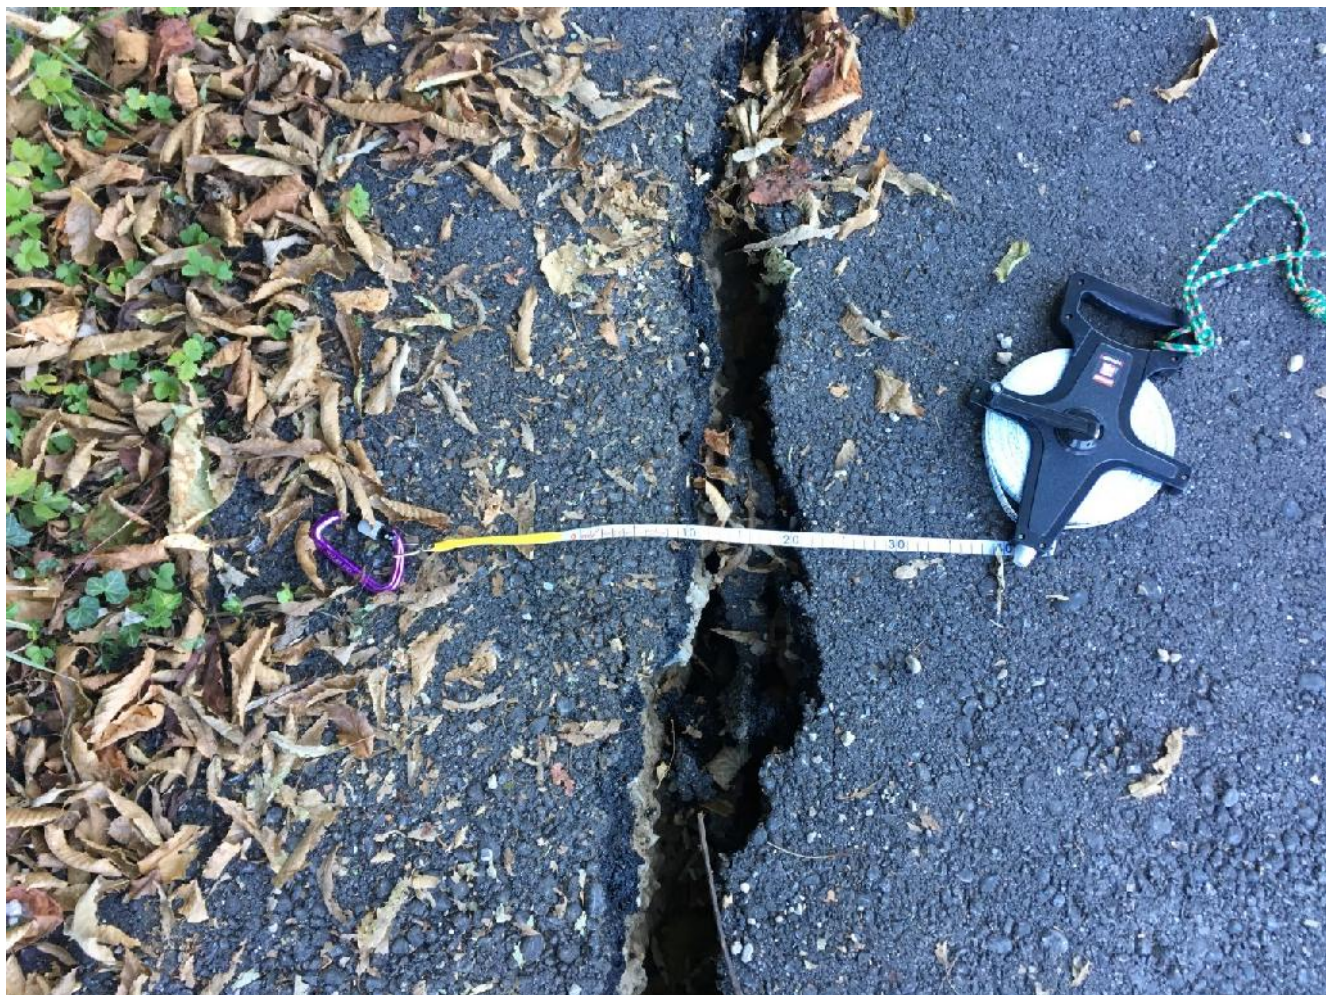
L'apertura delle fratture è importante e si è sviluppata in pochi giorni. Se il monitoraggio conferma una tale progressione il rischio di collasso è da ritenersi molto probabile.

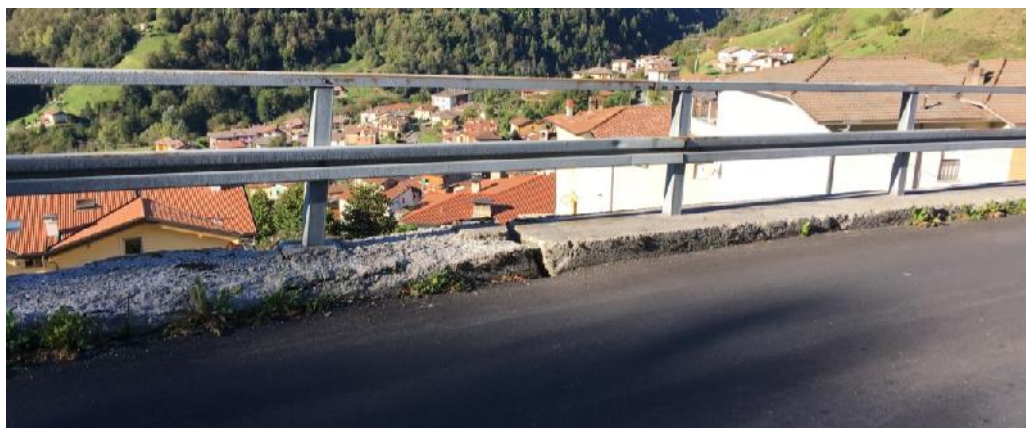
La lesione del muro nel punto a maggiore elevazione (circa 6 0 mt)
