I.I.S. "G. BONSIGNORI"

Messa in sicurezza
ed efficientamento energetico

Oggetto tavola:
Planimetria con indicazione indagini in situ

Numero tavola:
L.240.20.PE.D.302

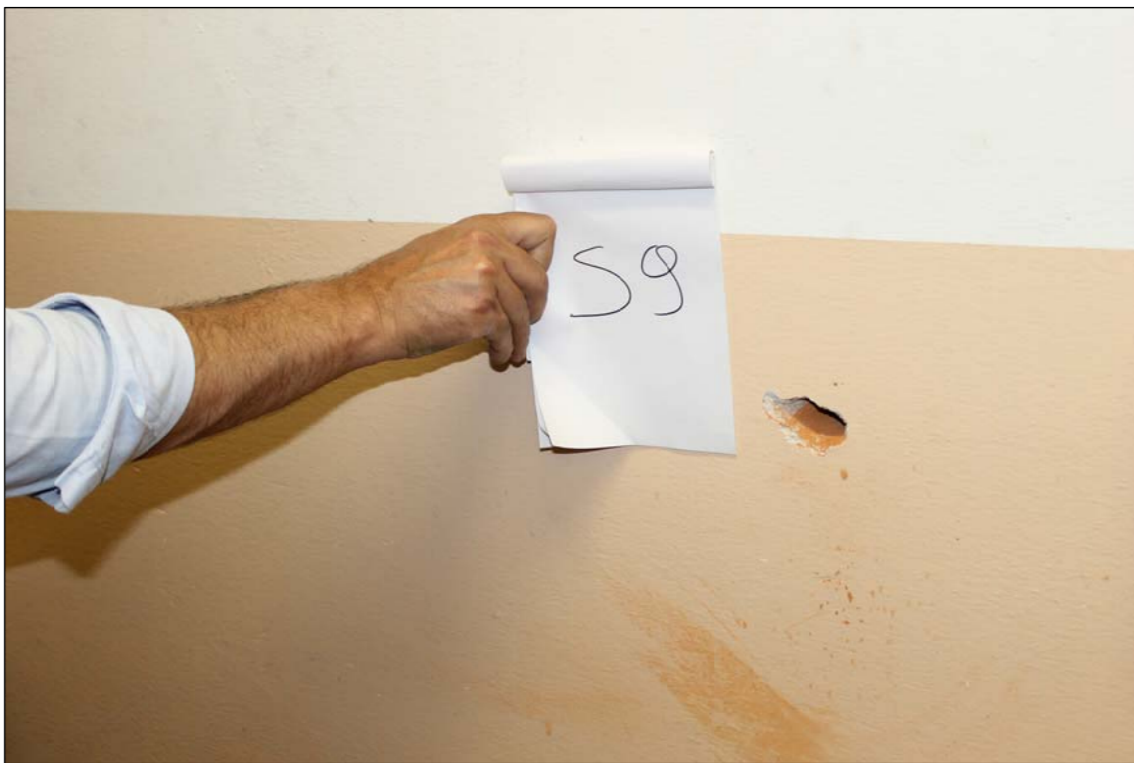
FOTOGRAFIA S9

S7	Solaio	Solaio latero cemento	Ispezione visiva con endoscopio Rilievo fotografico Microdemolizione con trapano a rotazione
S8	Solaio	Solaio latero cemento	Ispezione visiva con endoscopio Rilievo fotografico Microdemolizione con trapano a rotazione
S9	Muratura interna	Mattoni pieni/semipieni	Ispezione visiva con endoscopio Rilievo fotografico Microdemolizione con utensili manuali
C1	Pilastro	Cemento armato	Ispezione visiva Rilievo fotografico Carotaggio
C2	Muratura perimetrale	Cemento armato	Ispezione visiva Rilievo fotografico Carotaggio
R1	Muratura perimetrale	Mattoni pieni/semipieni	Ispezione visiva Rilievo fotografico Microdemolizione con utensili manuali
R2	Muratura perimetrale	Mattoni pieni/semipieni	Ispezione visiva Rilievo fotografico Microdemolizione con utensili manuali
R3	Muratura perimetrale	Mattoni pieni/semipieni	Ispezione visiva Rilievo fotografico Microdemolizione con utensili manuali

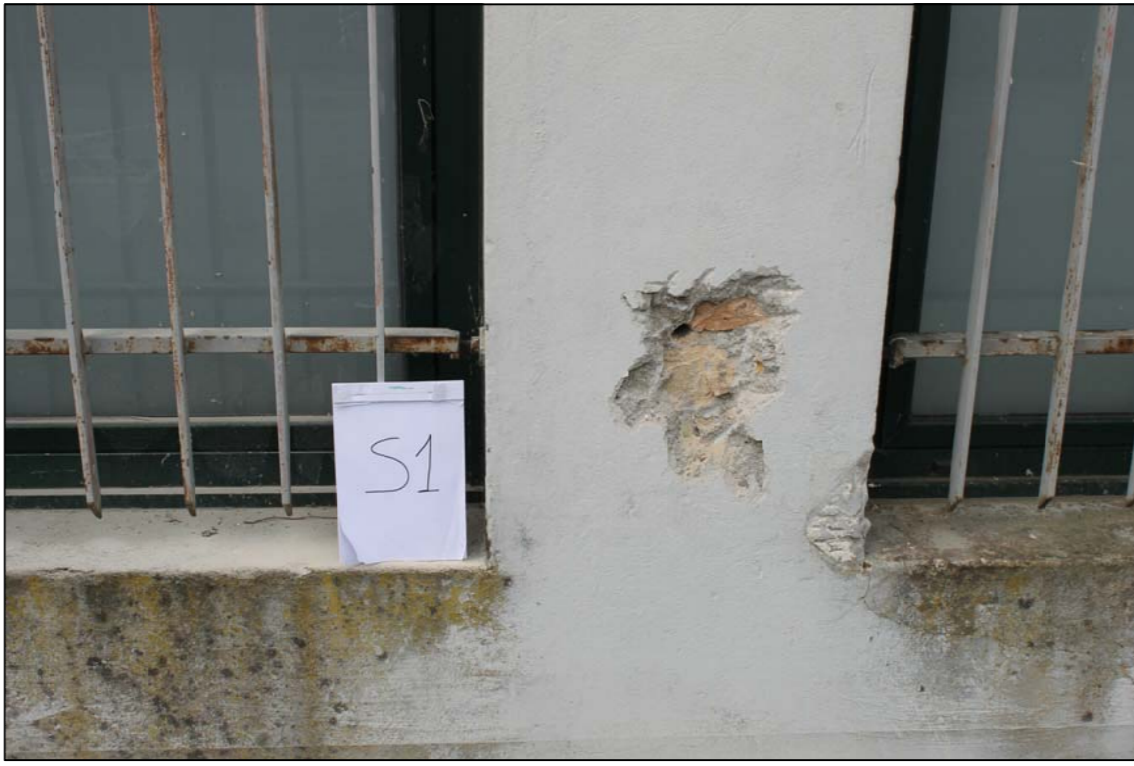
FOTOGRAFIA S1

RISCONTRI DAI SONDAGGI			
N. IMMAGINE	ELEMENTO	MATERIALE RILEVATO	PROVE ESEGUITE
S1	Muratura perimetrale	Mattoni pieni/semipieni	Ispezione visiva Rilievo fotografico Microdemolizione con utensili manuali
S2	Pilastro	Cemento armato	Ispezione visiva Rilievo fotografico Microdemolizione con martello demolitore Asportazione di barra metallica Misurazione armature con calibro Prove sclerometriche
S3	Muratura perimetrale	Mattoni pieni/semipieni	Ispezione visiva Rilievo fotografico Microdemolizione con utensili manuali
S4	Muratura perimetrale	Mattoni pieni/semipieni	Ispezione visiva con endoscopio Rilievo fotografico Microdemolizione con utensili manuali
S5	Muratura perimetrale	Mattoni pieni/semipieni	Ispezione visiva con endoscopio Rilievo fotografico Microdemolizione con trapano a rotazione
S6	Muratura perimetrale	Mattoni pieni/semipieni	Ispezione visiva con endoscopio Rilievo fotografico Microdemolizione con trapano a rotazione

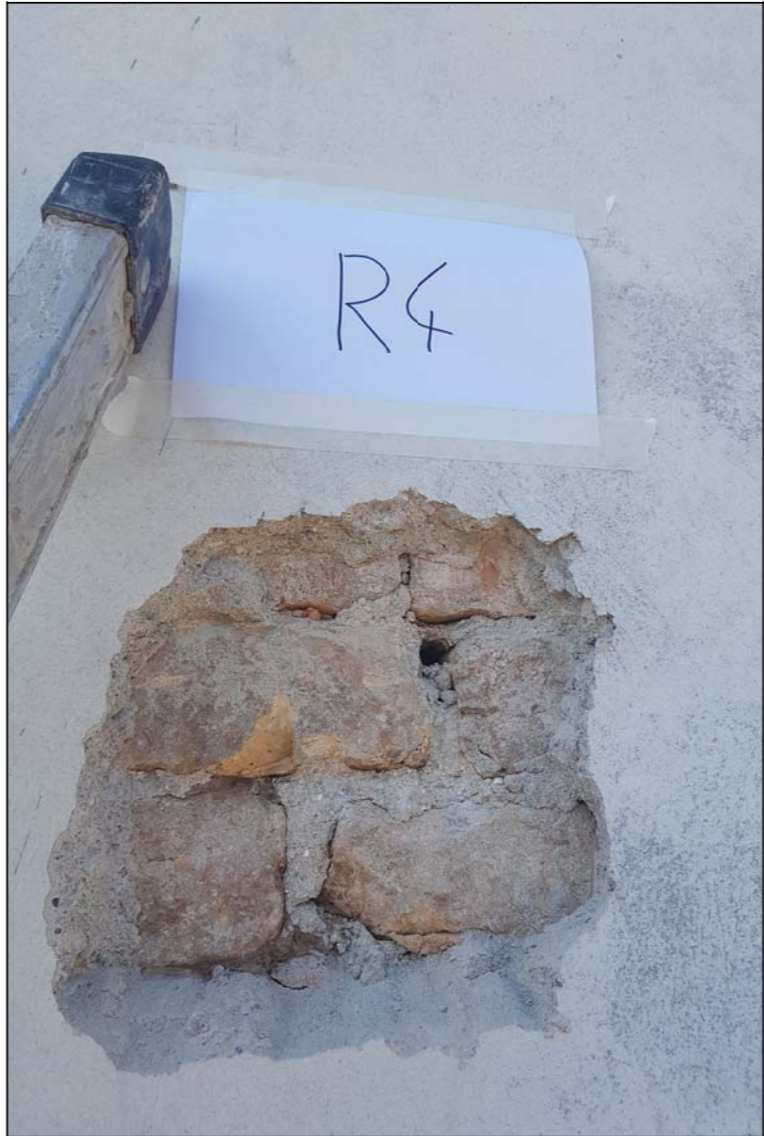
FOTOGRAFIA R4

R4	Muratura perimetrale	Mattoni pieni/semipieni	Ispezione visiva Rilievo fotografico Microdemolizione con utensili manuali
R5	Muratura perimetrale	Mattoni pieni/semipieni	Ispezione visiva Rilievo fotografico Microdemolizione con utensili manuali
P1	Solaio	Solaio latero cemento	Ispezione visiva con endoscopio Rilievo fotografico Microdemolizione con trapano a rotazione
P2	Solaio	Solaio latero cemento	Ispezione visiva con endoscopio Rilievo fotografico Microdemolizione con trapano a rotazione
