RAPPORTO TECNICO DI PROVA

IMMOBILE SITO IN VIALE DELLA STAZIONE/ VIA LOMBARDIA, 2 IN BAGNOLO MELLA (BS) Indagini Diagnostiche e Conoscitive

Documento RdP-404-2021	Data Settembre 2021	Pagine relazione 21
Revisione -	Data revisione -	Allegati 1. Piano delle indagini 2. Dettagli costruttivi 3. RdP/21/1176/CS-06 4. RdP/21/1176/CS-07 5. RdP/21/1176/Fe-05
Il Responsabile ing. Paolo Panzeri

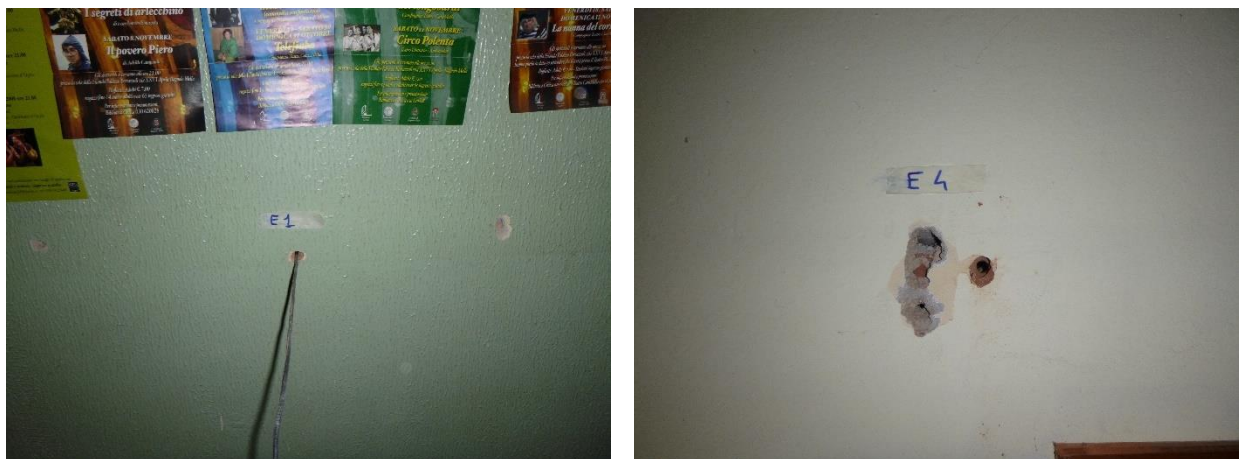
Indagine endoscopica

L'operazione consiste nel praticare un foro di diametro $10 \div 15$ mm nell'elemento da sottoporre a indagine endoscopica. Si procede poi alla rimozione di eventuali residui di materiale e di polvere rimasti nella cavità con un soffietto manuale e si introduce all'interno la sonda collegata al video endoscopio. A questo punto la sonda è fatta avanzare gradualmente, con soste a intervalli di distanza prestabiliti, misurando la profondità di penetrazione. Al contempo si realizza un filmato completo con avanzamento in ingresso e in uscita lungo tutta l'estensione del foro.

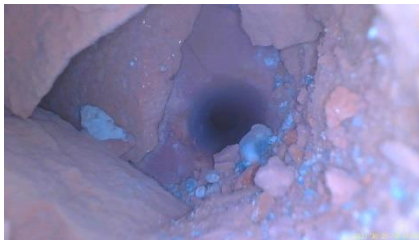
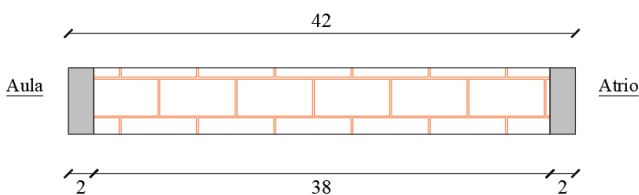
END 1 | SCHEDA SONDAGGIO CON ENDOSCOPIO

Piano rialzato	Muratura	42 cm
	Materiale		
	Laterizi pieni, malta e intonaco		
	Descrizione		
	È stato effettuato un foro di lunghezza pari a 42 cm. Dopo un primo strato di intonaco pari a 2,0 cm, si presenta per 38 cm un paramento in mattoni pieni a tessitura irregolare con presenza anche frequente di vuoti. Infine, vi è uno strato di intonaco di spessore pari a 2,0 cm.		
Stratigrafia (sezione orizzontale)			
<div><div>EN 01 PARETE IN MURATURA PIANO RIALZATO Indagine e/o prova: ENDOSCOPIA</div><div><div><div>42</div><div>Aula</div><div>

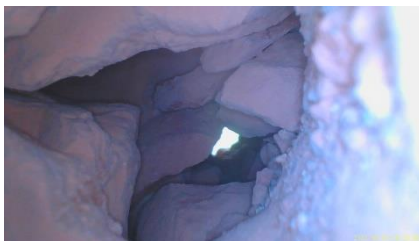
END 2 | SCHEDA SONDAGGIO CON ENDOSCOPIO

Piano rialzato	Muratura	40 cm
	Materiale		
	Laterizi pieni, malta e intonaco		
	Descrizione		
	È stato effettuato un foro di lunghezza pari a 40 cm. Dopo un primo strato di intonaco pari a 2,0 cm, si presenta per 38 cm un paramento in mattoni pieni a tessitura irregolare con presenza anche frequente di vuoti.

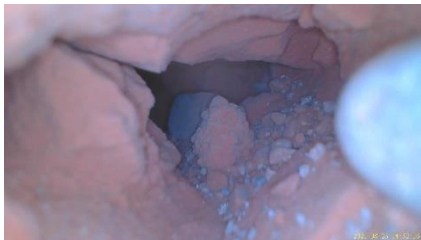
END 3 | SCHEDA SONDAGGIO CON ENDOSCOPIO

Piano rialzato	Muratura	40,5 cm
	Materiale		
	Laterizi pieni, malta e intonaco		
	Descrizione		
	È stato effettuato un foro di lunghezza pari a 40,5 cm. Dopo un primo strato di intonaco pari a 2,5 cm, si presenta per 38 cm un paramento in mattoni pieni a tessitura irregolare con presenza anche frequente di vuoti.

Stratigrafia (sezione orizzontale)
<div>EN 03 PARETE IN MURATURA PIANO RIALZATO Indagine c/o prova: ENDOSCOPIA</div> <div><div><div>Interno</div><div><div><div>40,5</div></div><div><div><div><div><div>2,5</div></div><div>38</div></div></div><div>Esterno</div></div></div></div><div><div>LEGENDA</div><div><div><div></div>Intonaco</div><div><div></div>Mattoni pieni</div></div></div></div>

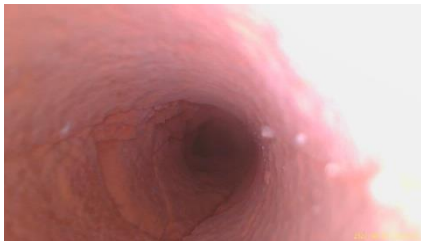
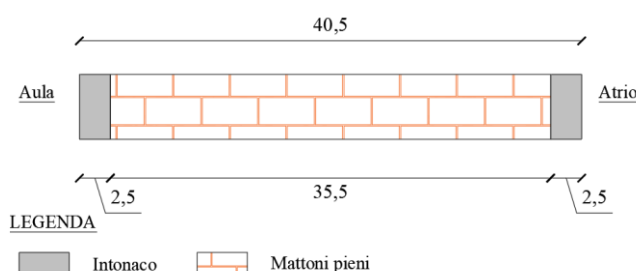
END 4 | SCHEDA SONDAGGIO CON ENDOSCOPIO

Piano rialzato	Muratura	45 cm
	Materiale		
	Laterizi pieni, malta e intonaco		
	Descrizione		
	È stato effettuato un foro di lunghezza pari a 42 cm. Dopo un primo strato di intonaco pari a 2,5 cm, si presenta per 35,5 cm un paramento in mattoni pieni a tessitura irregolare con presenza anche frequente di vuoti. Infine, vi è uno strato di intonaco di spessore pari a 2,5 cm.		
Stratigrafia (sezione orizzontale)			
<div>EN 04 PARETE IN MURATURA PIANO RIALZATO Indagine e/o prova: ENDOSCOPIA</div>

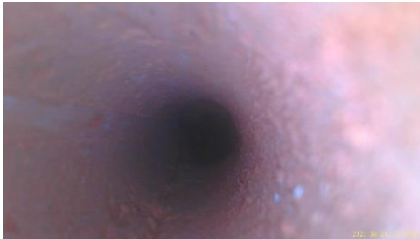
END 5 SCHEDA SONDAGGIO CON ENDOSCOPIO			
Fotografia del punto indagato	Livello	Elemento	Spessore muratura

Piano primo	Muratura	37,5 cm
	Materiale		
	Laterizi pieni, malta e intonaco		
	Descrizione		
	È stato effettuato un foro di lunghezza pari a 37,5 cm. Dopo un primo strato di intonaco pari a 2,0 cm, si presenta per 33,5 cm un paramento in mattoni pieni a tessitura irregolare con presenza anche frequente di vuoti. Infine, vi è uno strato di intonaco di spessore pari a 2,0 cm.		
Stratigrafia (sezione orizzontale)			
<div><div>EN 05 PARETE IN MURATURA PIANO PRIMO Indagine e/o prova: ENDOSCOPIA</div><div><div><div><div></div><div>37,5</div><div></div></div><div><div>Aula</div><div>

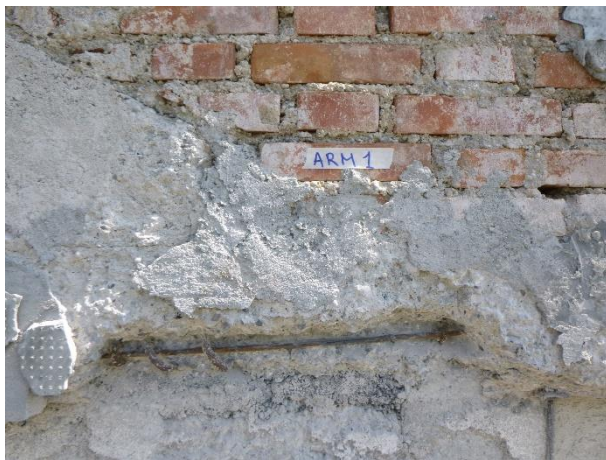
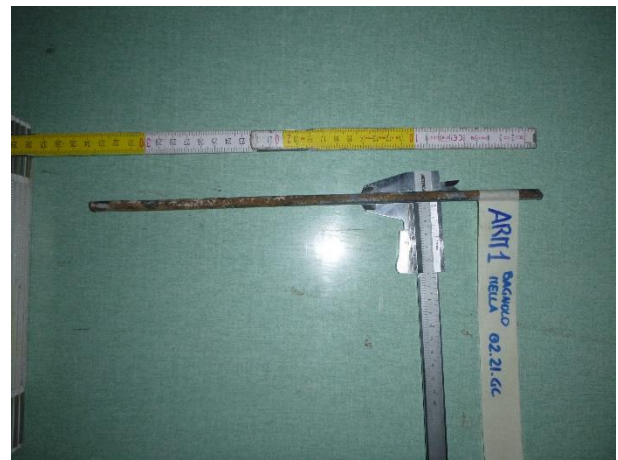
ARM1 | Cordolo

PROVE DI TRAZIONE SU BARRE D'ARMATURA								
ID	Elemento strutturale	Livello	ϕ [mm]	Tipo*	L [cm]	f_y [MPa]	f_{st} [MPa]	A_{gt} [%]
ARM1	Cordolo	Primo Solaio	8	L (c)	35	400,1	551,6	13,9
ARM2	Scala	Primo Solaio	8	L (c)	37	379,9	517,2	18,6
ARM3	Cordolo	Primo Solaio	8	L (c)	36,5	377,6	520,0	21,3
* Tondini lisci (L), aderenza migliorata (AM); correnti (c)

Al termine delle indagini i punti di prelievo sono stati ripristinati mediante saldatura di spezzoni di barra sostitutivi e ricostruzione del copriferro mediante utilizzo di malta per ripristini strutturali.

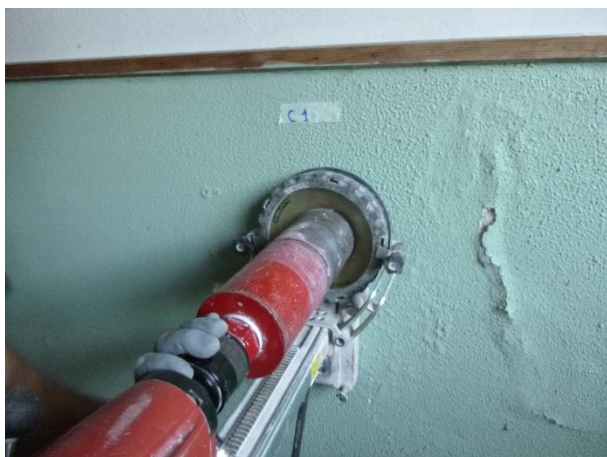
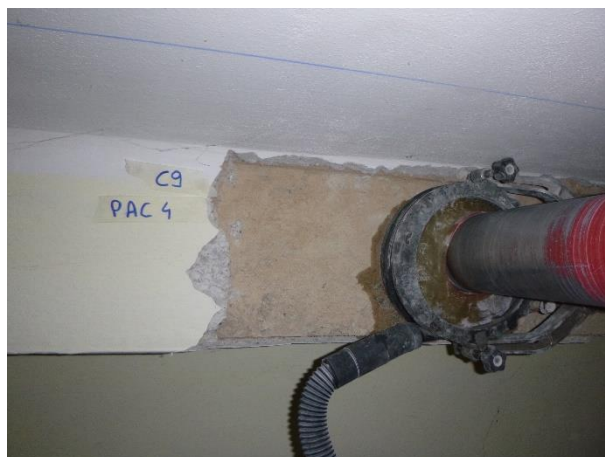
Fasi di esecuzione dei carotaggi

Il carotaggio è stato eseguito secondo le prescrizioni della norma UNI EN 12504-1 procedendo in profondità in modo da assicurare il prelievo di carota di lunghezza utile per l'esecuzione della prova di compressione con l'accortezza di non intercettare barre di armatura. Prima dell'esecuzione del carotaggio è stata, al proposito, eseguita la ricerca della posizione di eventuali ferri d'armatura tramite pacometro.

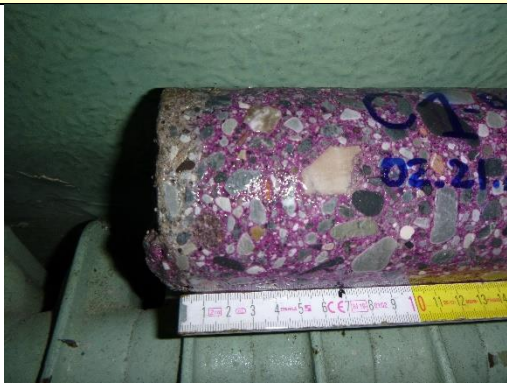
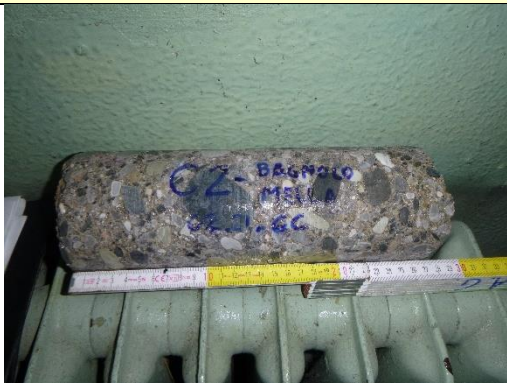
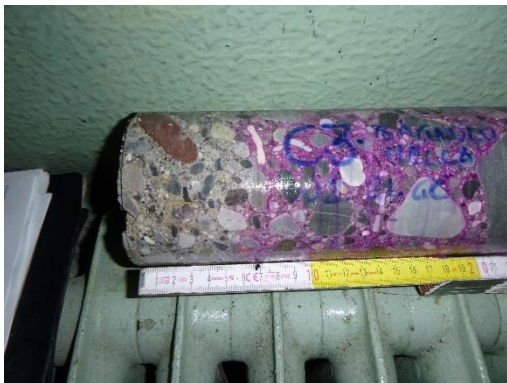
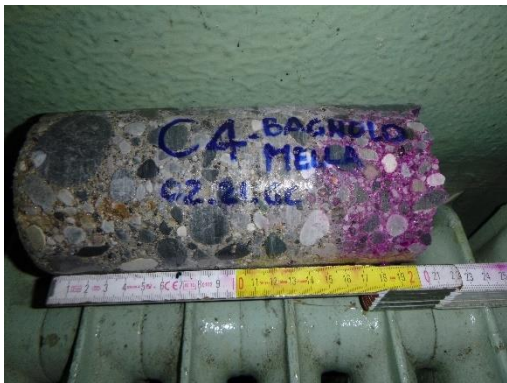
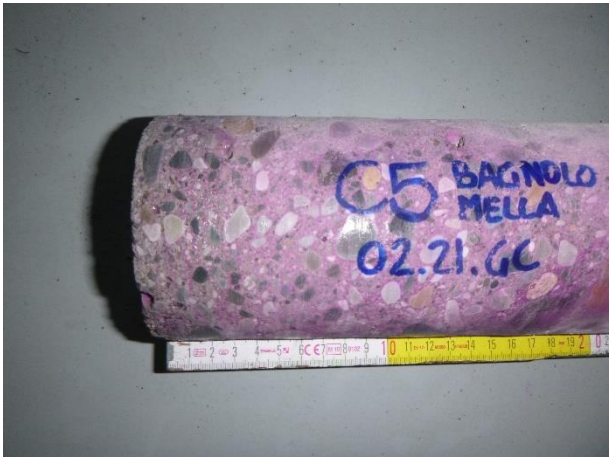
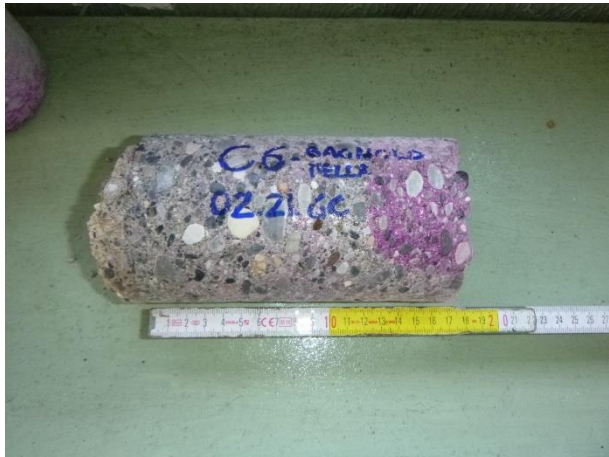
PRELIEVI DI CAROTE IN CALCESTRUZZO

ID	Elemento strutturale	Livello	L _{carota estratta} [cm]	P _{carbonat.} [cm]	Ø [mm]	H _{carota} [mm]	Ø/H	Massa volumica [kg/m ³]	R _c carota [Mpa]	Tipo rottura*
CA1	Setto	P Seminterrato	23	1,5	94	93	1	2370	13,4	S
CA2	Setto	P Seminterrato	27	27	94	95	1	2310	8,8	S
CA3	Setto	P Seminterrato	27	6,5	94	94	1	2500	24,8	S
CA4	Setto	P Seminterrato	20,5	15,5	94	94	1	2450	17,0	S
CA5	Pilastro	P Primo	20	1,0	94	94	1	2300	16,0	S
CA6	Pilastro	P Seminterrato	17	17	94	95	1	2210	18,2	S
CA7	Trave	P Seminterrato	22	9,5	94	95	1	2380	28,4	S
CA8	Pilastro	P Rialzato	20	0,0	94	96	1	2300	18,9	S
CA9	Trave	P Rialzato	22	0,0	94	95	1	2390	21,7	S

Di seguito si mostrano le immagini del campione estratto in sito su cui è stata eseguita la prova di carbonatazione.

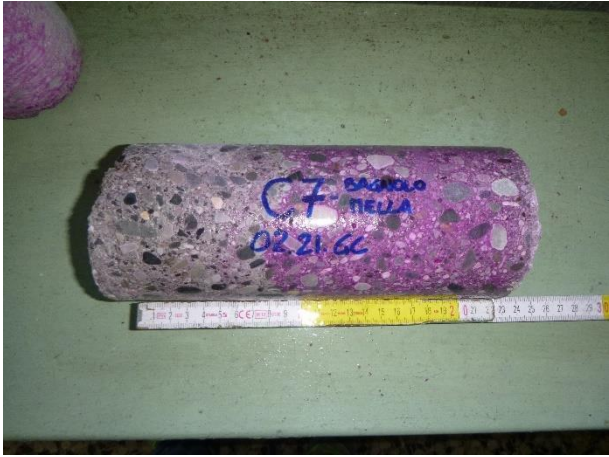
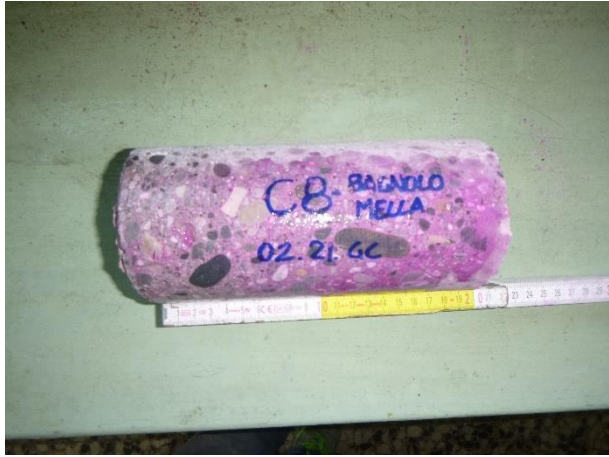
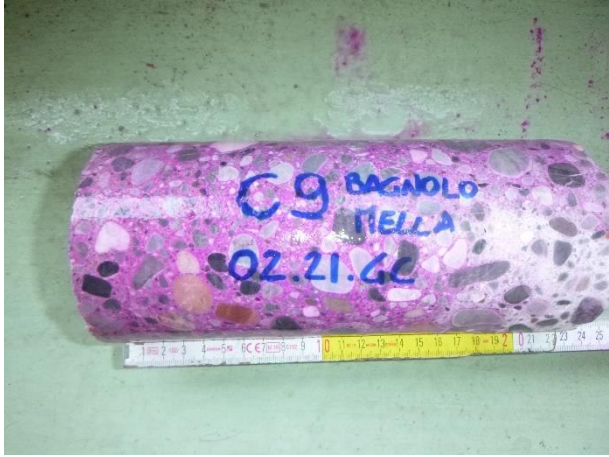
C7 Trave piano seminterrato	C8 Pilastro piano rialzato

C9 Trave piano rialzato
