**PONTE AL KM 27+470 SULLA SP11
“ORZINUOVI-ACQUAFREDDA”
NEL COMUNE DI CIGOLE / PAVONE MELLA (BS)**

Indagini diagnostiche conoscitive

RAPPORTO TECNICO DI PROVA

Documento RdP-392-2021	Data Agosto 2021	Pagine relazione 14
Revisione -	Data revisione -	Allegati 1. Piano delle indagini 2. Dettagli costruttivi 3. Rapporti di prova
Il Responsabile ing. Paolo Panzeri

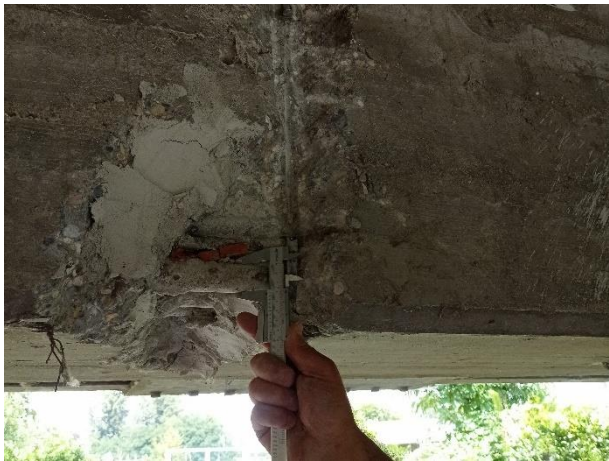
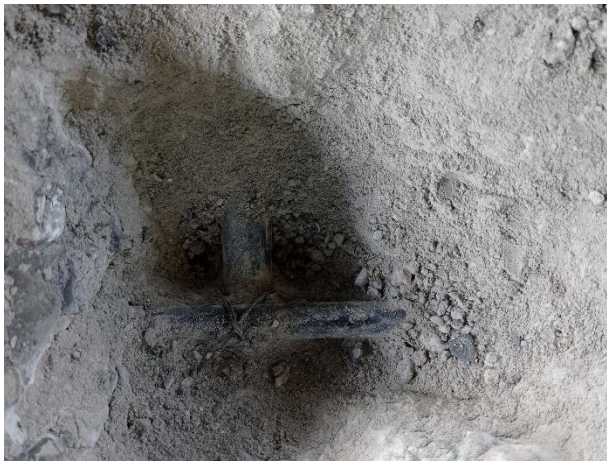
RILIEVO DEI DETTAGLI COSTRUTTIVI	
SC1	SC7

- determinazione delle dimensioni dell'elemento;
- scarifica del copriferro determinandone lo spessore e mettendo a nudo le armature di taglio (staffe) e quelle verticali;
- determinazione della tipologia, diametro e passo delle armature verticali e delle staffe.

- rilievo della trave a intradosso;
- scarifica del copriferro determinandone lo spessore e mettendo a nudo le armature di taglio (staffe) e quelle orizzontali correnti;
- determinazione della tipologia, diametro e passo delle staffe e delle armature orizzontali;
- rilievo dell'altezza della sezione della trave stessa e la misura della base;

I risultati delle indagini eseguite in sito sono riportati nelle tavole dei dettagli costruttivi in allegato alla presente relazione.

Al termine delle indagini il copriferro rimosso è stato ricostruito mediante apposita malta per ripristini strutturali.

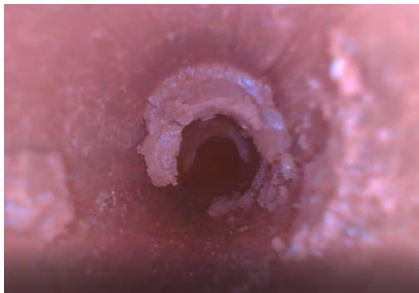
END 1 SCHEDA SONDAGGIO CON ENDOSCOPIO			
Fotografia del punto indagato	Livello	Elemento	Spessore muratura

/	Spalla ponte	>=150 cm
	Materiale		
	Malta e laterizio		
	Descrizione		
È stato effettuato un foro, non passante, di lunghezza pari a circa 150 cm (profondità massima raggiungibile con la punta da trapano). L'elemento indagato risulta costituito in mattoni pieni in laterizio e malta.			
Stratigrafia (sezione orizzontale)

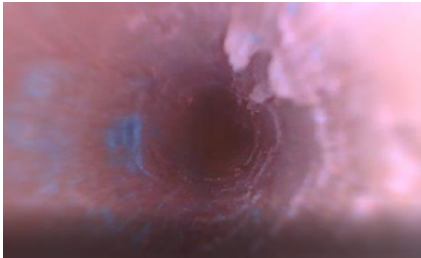
END 2 SCHEDA SONDAGGIO CON ENDOSCOPIO			
Fotografia del punto indagato	Livello	Elemento	Spessore muratura

/	Spalla	≥ 150 cm
	Materiale		
	Malta e laterizio		
	Descrizione		
<p>È stato effettuato un foro, non passante, di lunghezza pari a circa 150 cm (profondità massima raggiungibile con la punta da trapano). L'elemento indagato risulta costituito in mattoni pieni in laterizio e malta.</p>			
Stratigrafia (sezione orizzontale)

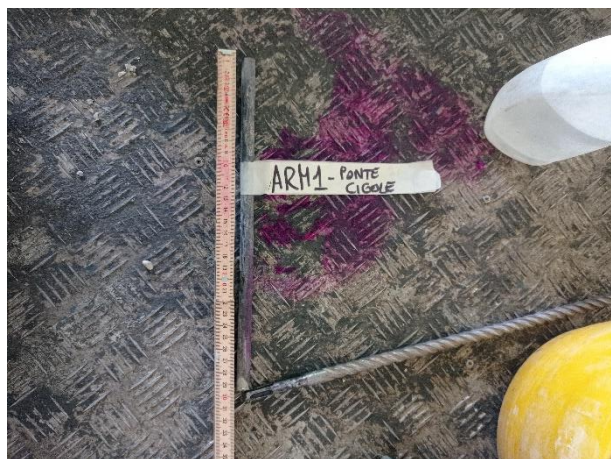
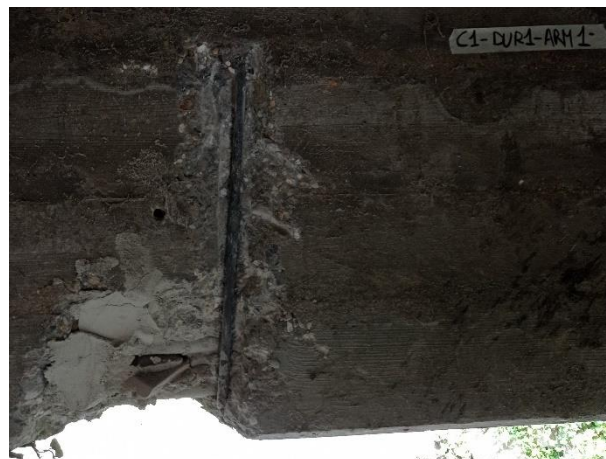
ARM1 | Trave

PROVE DI TRAZIONE SU BARRE D'ARMATURA							
ID	Elemento strutturale	ϕ [mm]	Tipo*	L [mm]	f_y [MPa]	f_{st} [MPa]	A_{gt} [%]
ARM1	Trave	12	L (st)	300	569.1	860.2	10.6
ARM2	Pulvino	12	L (st)	330	556.1	741.8	12.6
ARM3	Pila	12	L (st)	330	562.5	798.4	15.2
* Tondini lisci (L), staffe (st)

Al termine delle indagini i punti di prelievo sono stati ripristinati mediante saldatura di spezzoni di barra sostitutivi e ricostruzione del copriferro mediante utilizzo di malta per ripristini strutturali.

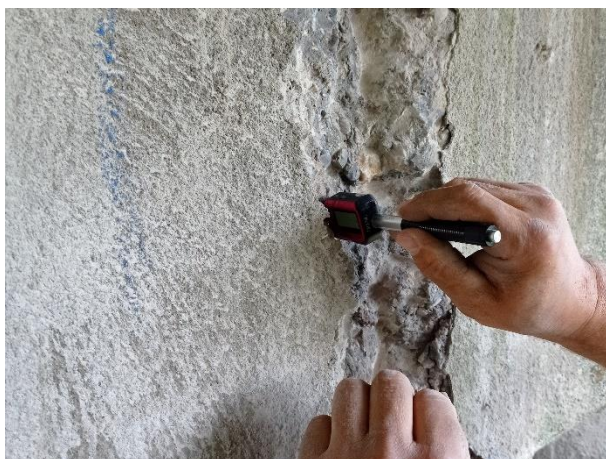
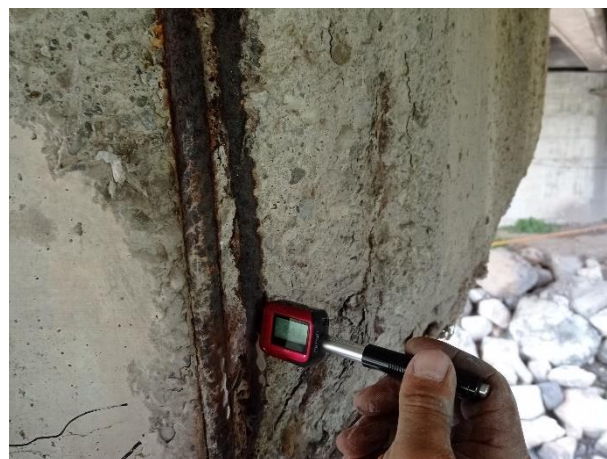
Prove con durometro su barre d'armatura

Una prima fase di ricerca dei tondini d'armatura mediante l'impiego di un pacometro permette di individuare la maglia d'armatura nell'elemento strutturale. Si esegue a questo punto la messa a nudo di una barra mediante demolizione controllata del copriferro e successiva levigatura dell'acciaio impiegando una smerigliatrice angolare con disco abrasivo. Sulla superficie a lucido viene eseguita la prova durometrica con almeno cinque battiture.

PROVE DI DUREZZA SU BARRE D'ARMATURA								
ID	Elemento strutturale	Battute (scala HRB)					Media	$f_{st_armature}$ [MPa]
		1	2	3	4	5		
DUR1	Trave	97.1	102.1	102.5	99.2	96.2	99.4	790
DUR2	Pulvino	91.6	93.3	90.9	92.2	84.5	90.5	620
DUR3	Trave	108.5	97.7	95.4	98.0	92.1	98.3	770
DUR4	Pulvino	97.0	96.9	98.5	87.2	91.4	94.2	690
DUR5	Pila	92.7	97.2	96.9	95.7	96.4	95.8	710
DUR6	Pila	91.4	90.5	91.1	91.6	90	90.9	620

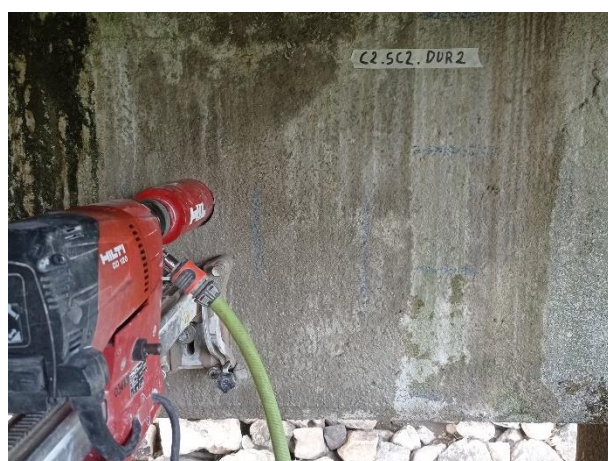
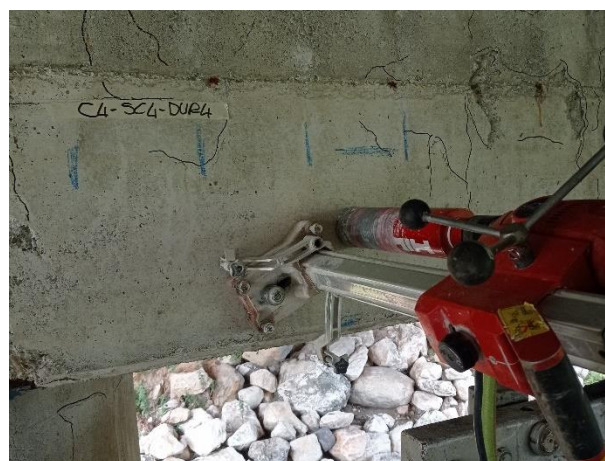
Fasi di esecuzione dei carotaggi

Il carotaggio è stato eseguito secondo le prescrizioni della norma UNI EN 12504-1 procedendo in profondità in modo da assicurare il prelievo di carota di lunghezza utile per l'esecuzione della prova di compressione con l'accortezza di non intercettare barre di armatura. Prima dell'esecuzione del carotaggio è stata, al proposito, eseguita la ricerca della posizione di eventuali ferri d'armatura tramite pacometro.

PROVE DI COMPRESSIONE SU CAROTE IN CALCESTRUZZO									
ID	Elemento strutturale	L _{carota estratta} [cm]	P _{carbonat.} [cm]	Ø [mm]	H _{carota} [mm]	Ø/H	Massa volumica [kg/m ³]	R _c carota [Mpa]	Tipo rottura*
C1	Trave	15,5	0	74	74	1/1	2450	52,1	S
C2	Pulvino	13	0	74	74	1/1	2410	44,1	S
C3	Trave	12 (Passante)	1+2**	74	75	1/1	2420	67,6	S
C4	Pulvino	16	1.5	74	74	1/1	2330	47,0	S
C5	Pila	21	5	74	74	1/1	2400	33,6	S
C6	Pila	17	2	74	74	1/1	2400	24,3	S
