**PROVINCIA DI BRESCIA**  
AREA TECNICA E DELL'AMBIENTE  
SETTORE DELLE STRADE E TRASPORTI

## **PROGETTO DEFINITIVO-ESECUTIVO**

**OPERE DI MANUTENZIONE STRAORDINARIA DEL PONTE  
ESISTENTE SULLA SPBS 510quinquies SEBINA ORIENTALE  
"Raccordo SPBS11 TS" - KM 2+146 in Comune di CASTEGNATO  
per conto AMMINISTRAZIONE PROVINCIALE DI BRESCIA -  
Area del territorio Settore Strade e Trasporti**

### **Allegato n. 1 – RELAZIONE TECNICA**

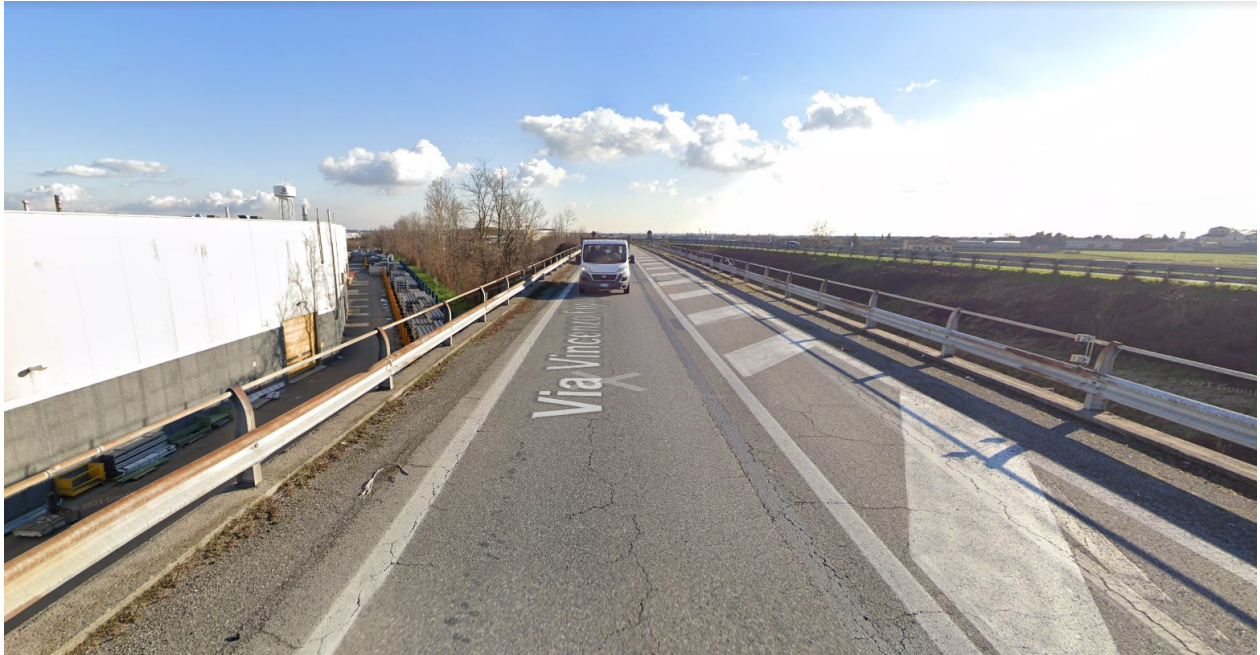
Figura 2: Vista in senso opposto all'effettivo unico senso di marcia permesso sopra ponte (Tangenziale Sud/A35 BreBeMi verso Iseo/Valle Camonica)

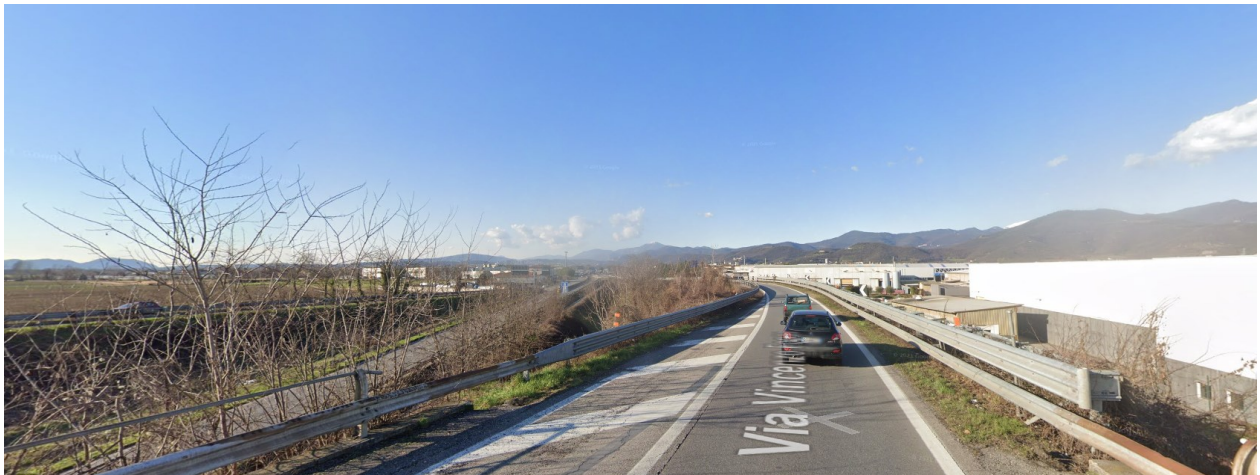
Figura 3: Vista a fine impalcato lungo l'unico senso di marcia permesso (da Tangenziale Sud/A35 BreBeMi verso Iseo/Valle Camonica)

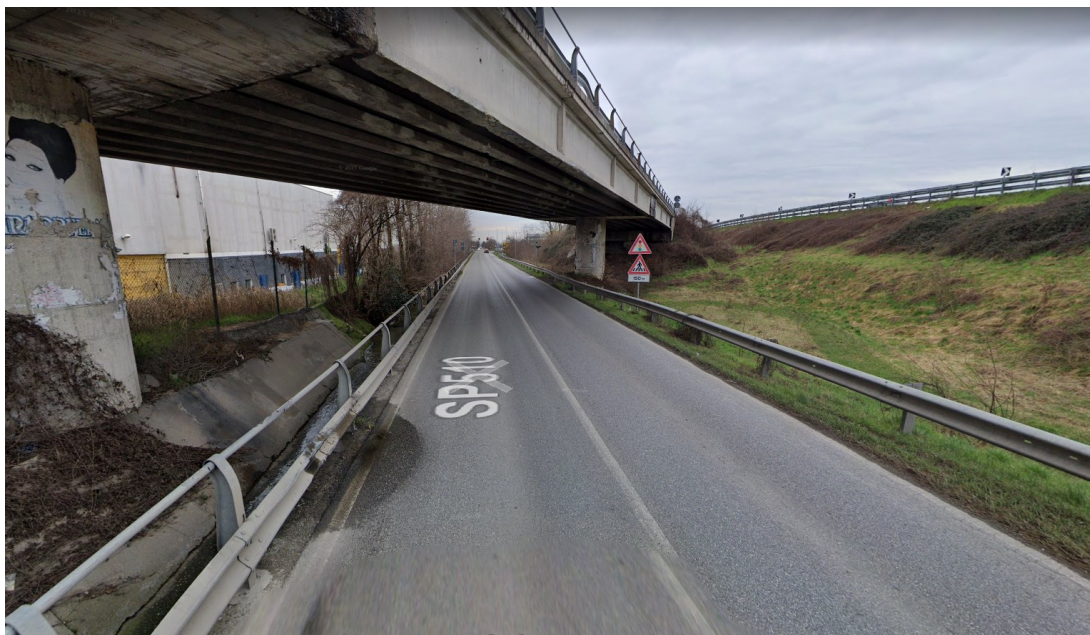
Figura 4: Vista del tratto di strada sotto al ponte in direzione Brescia

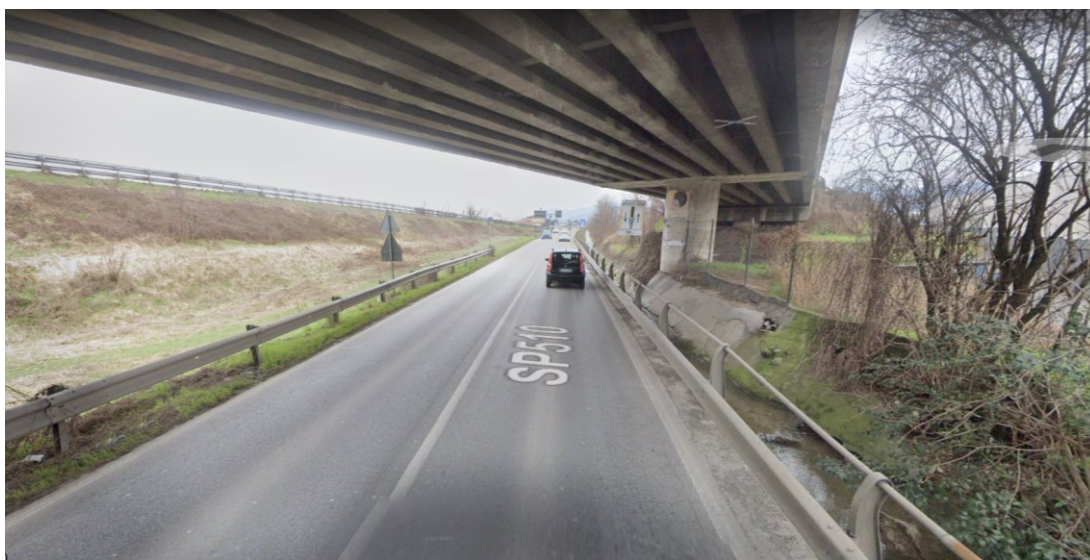
Figura 5: Vista del tratto di strada sotto al ponte in direzione Raccordo Iseo/Valle Camonica

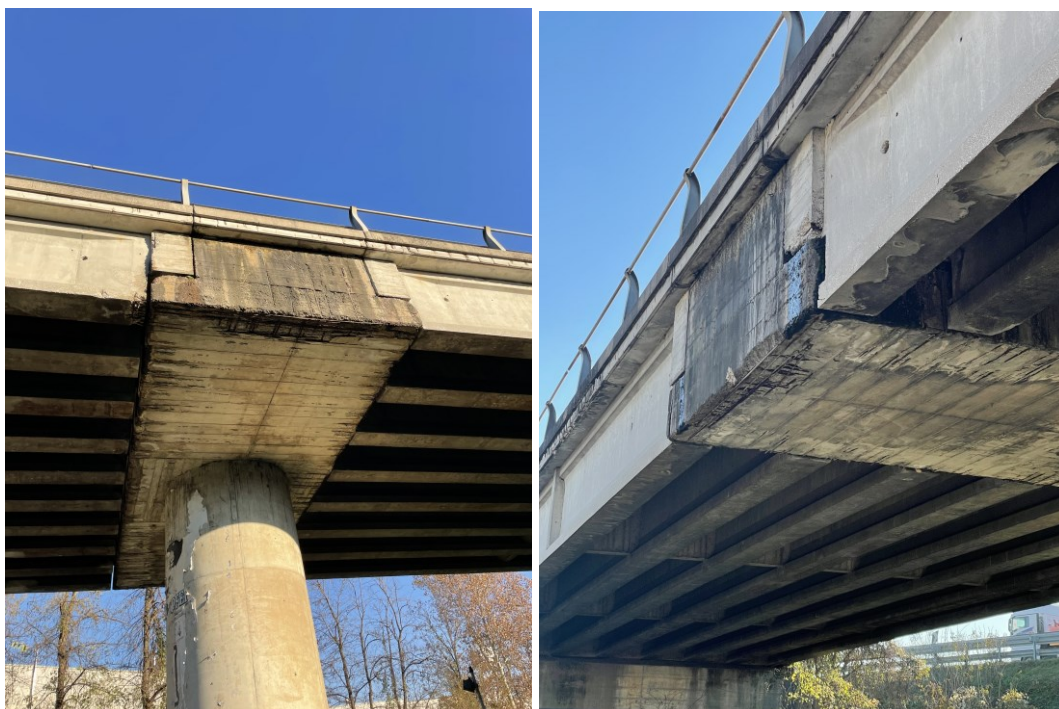
Nello specifico, la struttura del raccordo stradale che intercetta il traffico in uscita dalla Tangenziale Sud è caratterizzata da tre campate formate da travi rettilinee in calcestruzzo armato prefabbricato poggianti su 2 pile centrali e 2 spalle d'estremità. Le pile centrali, denominate in progetto "B" quella più a Nord e "C" quella più a Sud, presentano un pulvino di testata con selle Gerber nella direzione dell'impalcato. Su tali selle poggiano le travi in C.A.P. di ogni campata: 8 travi nel caso delle campate minori e 10 travi per la campata centrale. L'appoggio delle travi sulle selle Gerber è stato realizzato con piastre in neoprene posizionate sotto le travi in corrispondenza del traverso d'estremità gettato in opera, il quale collega gli estremi delle travi in C.A.P. stesse.

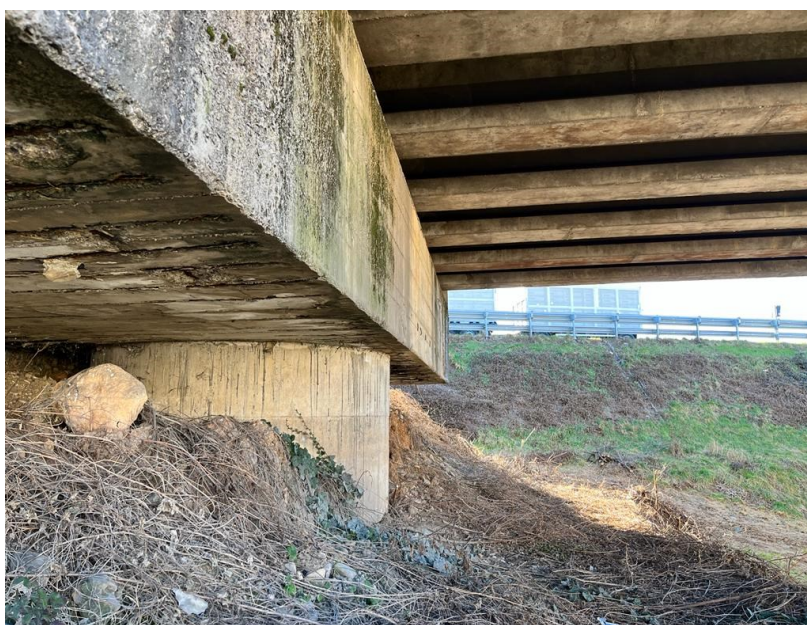
Le spalle di estremità, denominate in progetto "A" quella verso Nord e "D" quella verso Sud, sono formate da un pulvino di testata su cui appoggiano direttamente, senza selle Gerber, le travi della prima ed ultima campata rispettivamente.

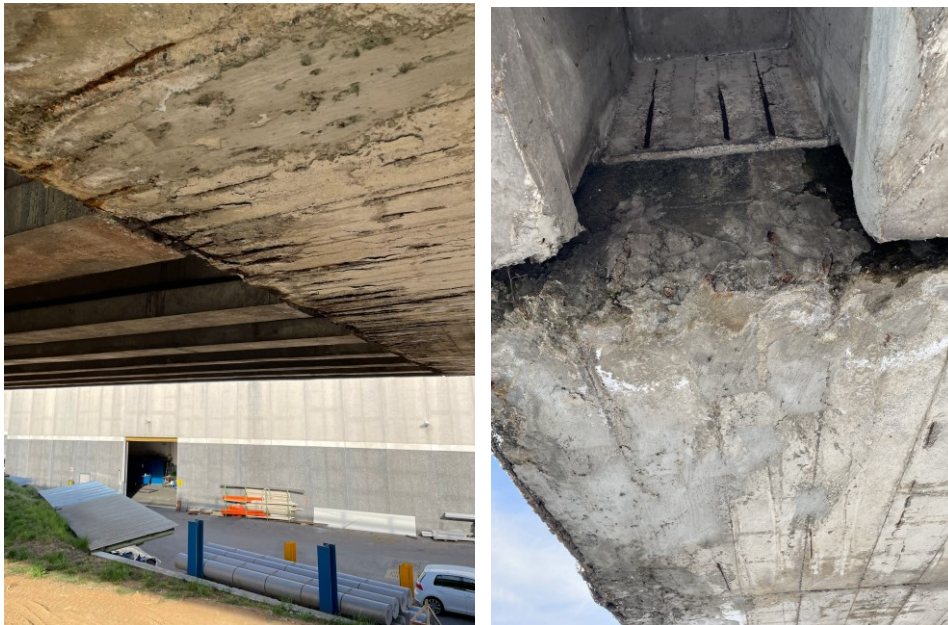
Dalla data della costruzione dell'impalcato fino ad oggi, la totale mancanza di elementi per la dispersione delle acque meteoriche ha contribuito a deteriorare la struttura in corrispondenza, in particolare, delle selle Gerber, le quali già di per sé stesse presentano delle criticità legate al concetto, ora pressoché superato, degli appoggi aggettanti privi di ridondanza/robustezza strutturali. Come si evince dalle foto, le strutture in C.A. sulle quali appoggiano le travi di impalcato del ponte (in particolar modo, come detto, le selle Gerber) risultano significativamente degradate a causa del continuo percolamento da parte delle acque piovane proveniente dall'impalcato. A lungo andare, tale stato di degrado profondo potrebbe creare pericolose perdite di resistenza e/o distacchi, fino ad eventuali collassi.

- Effettuando un intervento di consolidamento statico in corrispondenza delle pile centrali attraverso il rinforzo delle selle Gerber, attraverso il posizionamento ed il getto di sovrastrutture in travi reticolari miste acciaio-clc collegate ai pulvini. A tali sovrastrutture verranno "appesi" gli estremi delle travi in C.A.P. esistenti attraverso barre filettate, selle, piastre e dadi. In questo modo, nel caso di un eventuale collasso delle selle Gerber, le travi in C.A.P. saranno svincolate dal cedimento dell'appoggio e manterranno la loro funzionalità.

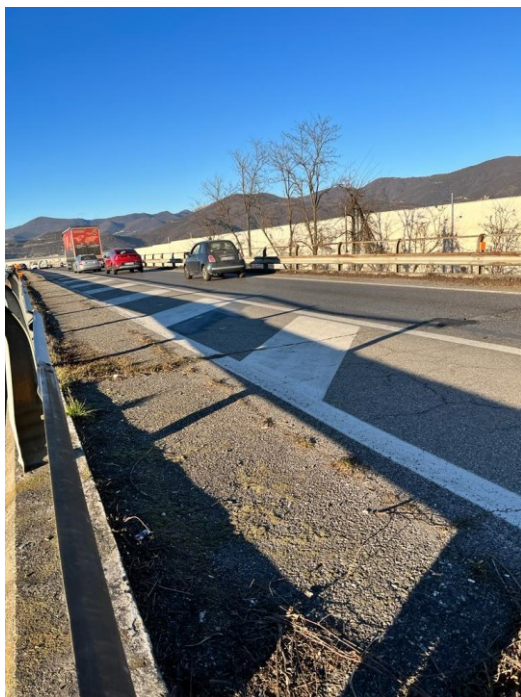
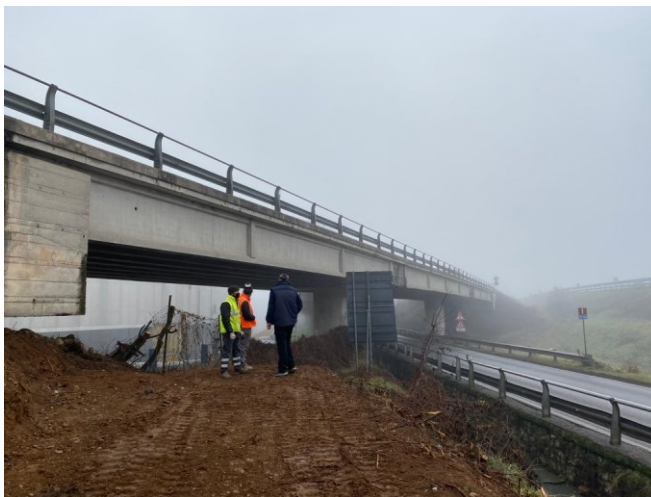
La mancanza di giunti tra travi e pulvini ha portato nel tempo a fessurazioni ora ben visibili sullo strato di asfalto del ponte. Come detto, da tali fessure vi è continua percolazione di acque meteoriche e sali disgelanti sulle strutture inferiori.

- Installando giunti tecnici di dilatazione allo scopo di assorbire le dilatazioni degli impalcati e migliorare la regimentazione e lo smaltimento delle acque meteoriche.
