PROVINCIA DI BRESCIA  
AREA TECNICA E DELL'AMBIENTE  
SETTORE DELLE STRADE E TRASPORTI

**OPERE DI MANUTENZIONE STRAORDINARIA DEL PONTE  
ESISTENTE SULLA SPBS 510quinquies SEBINA ORIENTALE  
"Raccordo SPBS11 TS" - KM 2+146 in Comune di CASTEGNATO  
per conto AMMINISTRAZIONE PROVINCIALE DI BRESCIA -  
Area del territorio Settore Strade e Trasporti**

### **Allegato n. 3 RELAZIONI SULLE INDAGINI STRUTTURALI**

**RAPPORTO DI PROVA N°R/22PC/001**

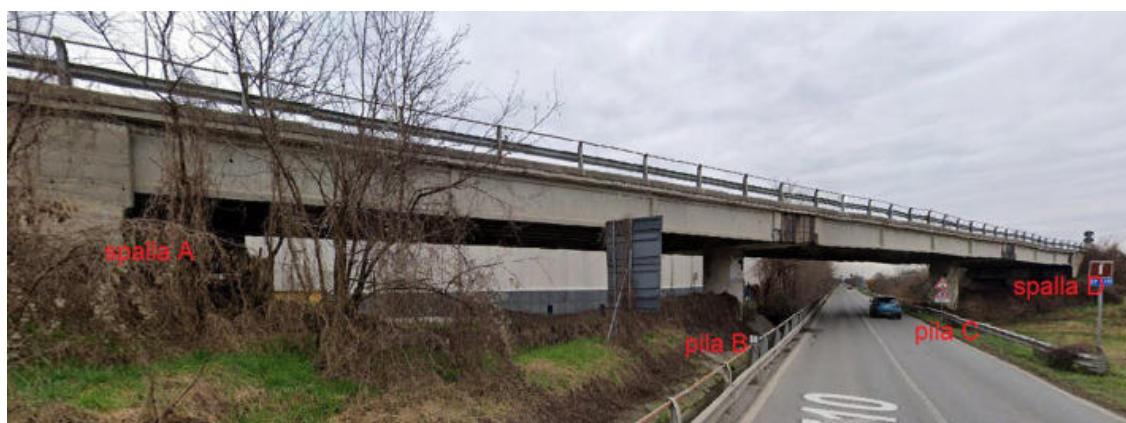
Fig.1: prospetto longitudinale.

L'opera si presenta suddivisa in tre campate, con due spalle denominate A e D e due pile denominate B e C.

In Fig.1 è mostrato un prospetto del ponte in oggetto, estratto da Google Maps – Street view, in cui sono evidenziate le spalle e le pile. Gli elementi strutturali sono nominati partendo dal Nord.

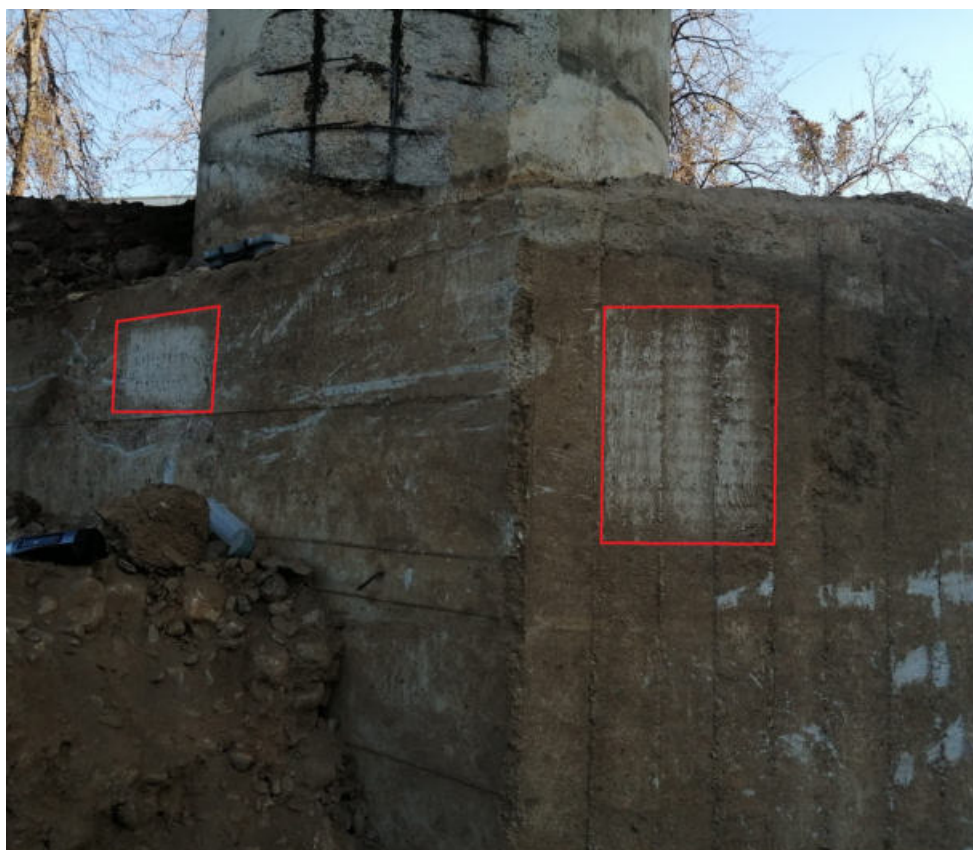
Fig.5: ubicazione battute sclerometriche su plinto pila C.

In Fig.5 è mostrata la posizione delle battute sclerometriche sul plinto della pila C.

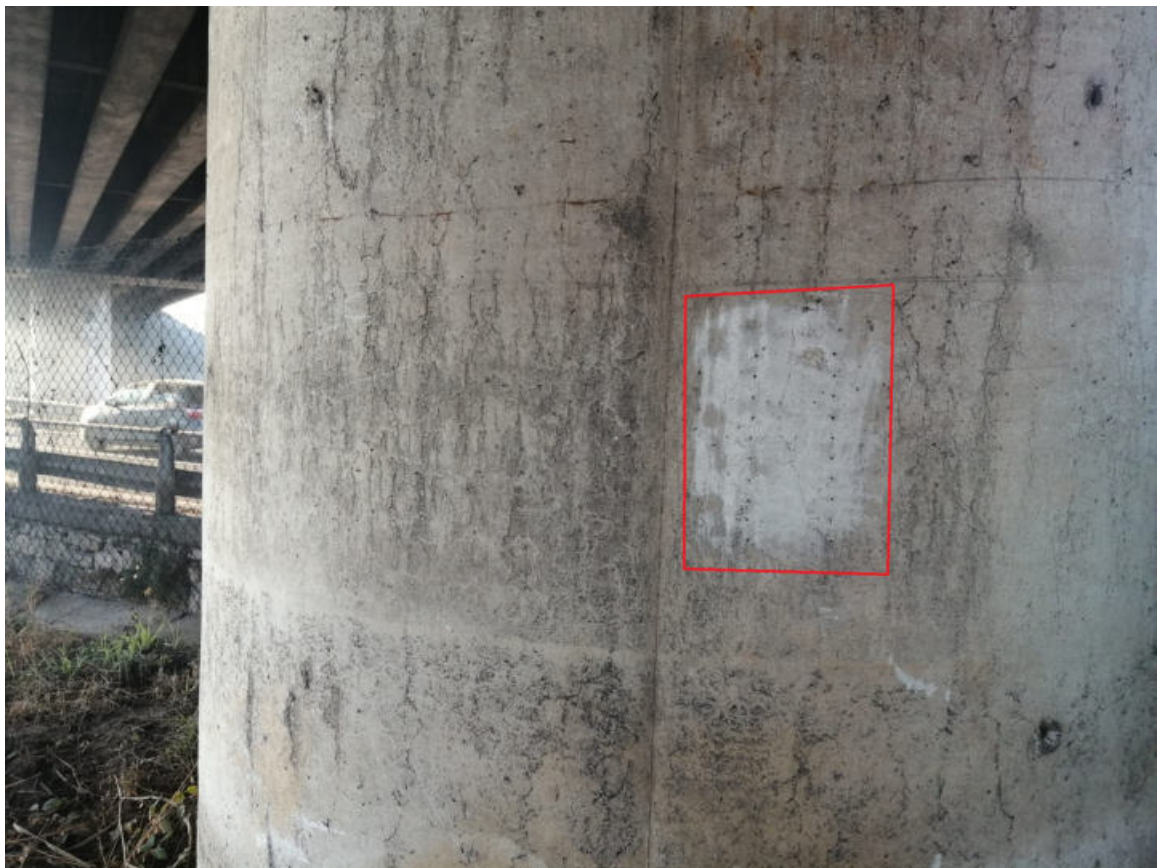
**Fig.6: ubicazione battute sclerometriche su fusto pila B.**

Ubicazione	Indice di Rimbalzo "S"										Valore medio	Resistenza a compressione
<b>pila B</b>												[MPa]
fusto	26	24	27	22	27	23	29	30	28	31	26,7	17,7
fusto	27	31	27	24	22	21	25	23	28	30	25,8	16,1
fusto	35	35	28	35	28	26	27	28	28	24	29,4	22,5
fusto	32	32	25	32	24	24	32	24	38	22	28,5	20,9

In Fig.6 è mostrata la posizione di due delle quattro battute sclerometriche sul fusto della pila B.

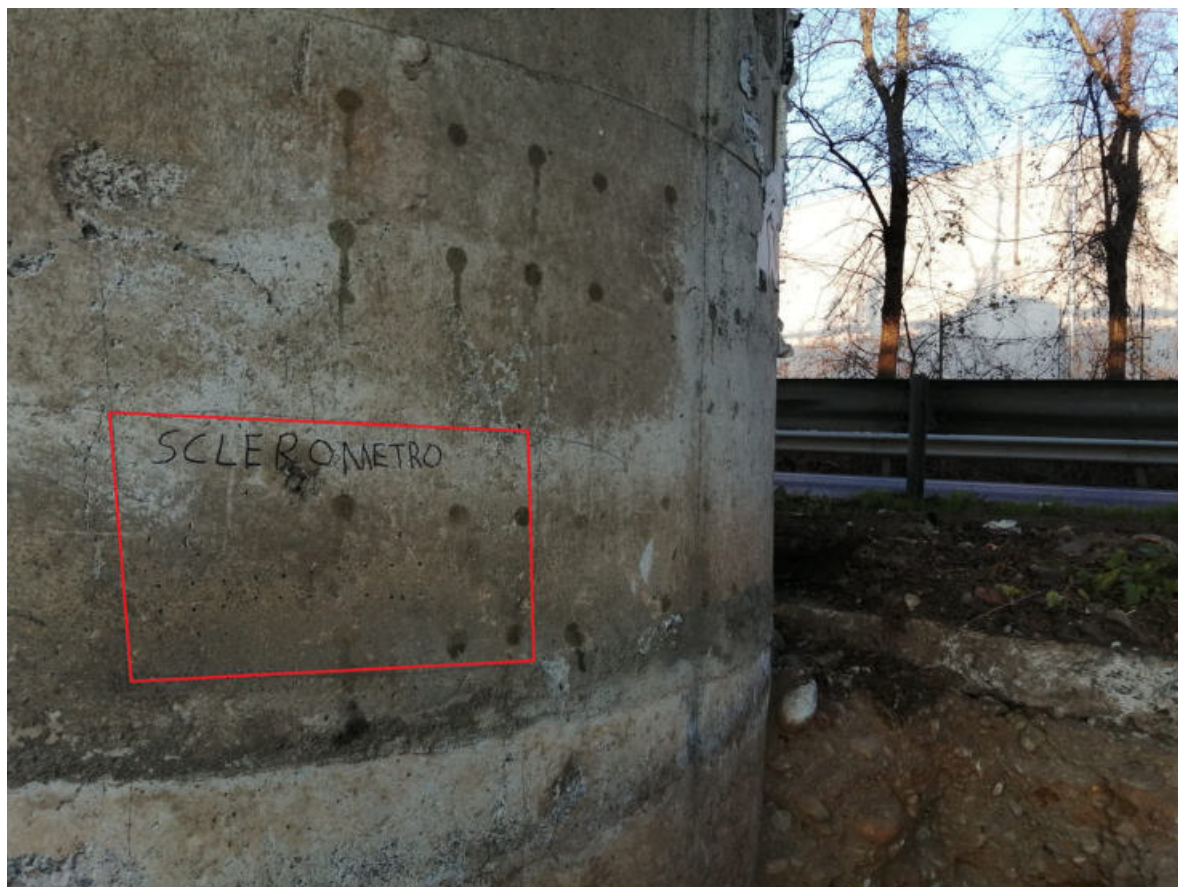
Fig.7: ubicazione battute sclerometriche su fusto pila B.

Ubicazione	Indice di Rimbalzo "S"										Valore medio	Resistenza a compressione
<b>pila C</b>												[MPa]
fusto	39	42	32	36	35	39	32	28	26	32	34,1	30,8
fusto	34	28	34	32	28	36	32	30	30	30	31,4	26,0

In Fig.7 è mostrata la posizione delle battute sclerometriche sul fusto della pila C.

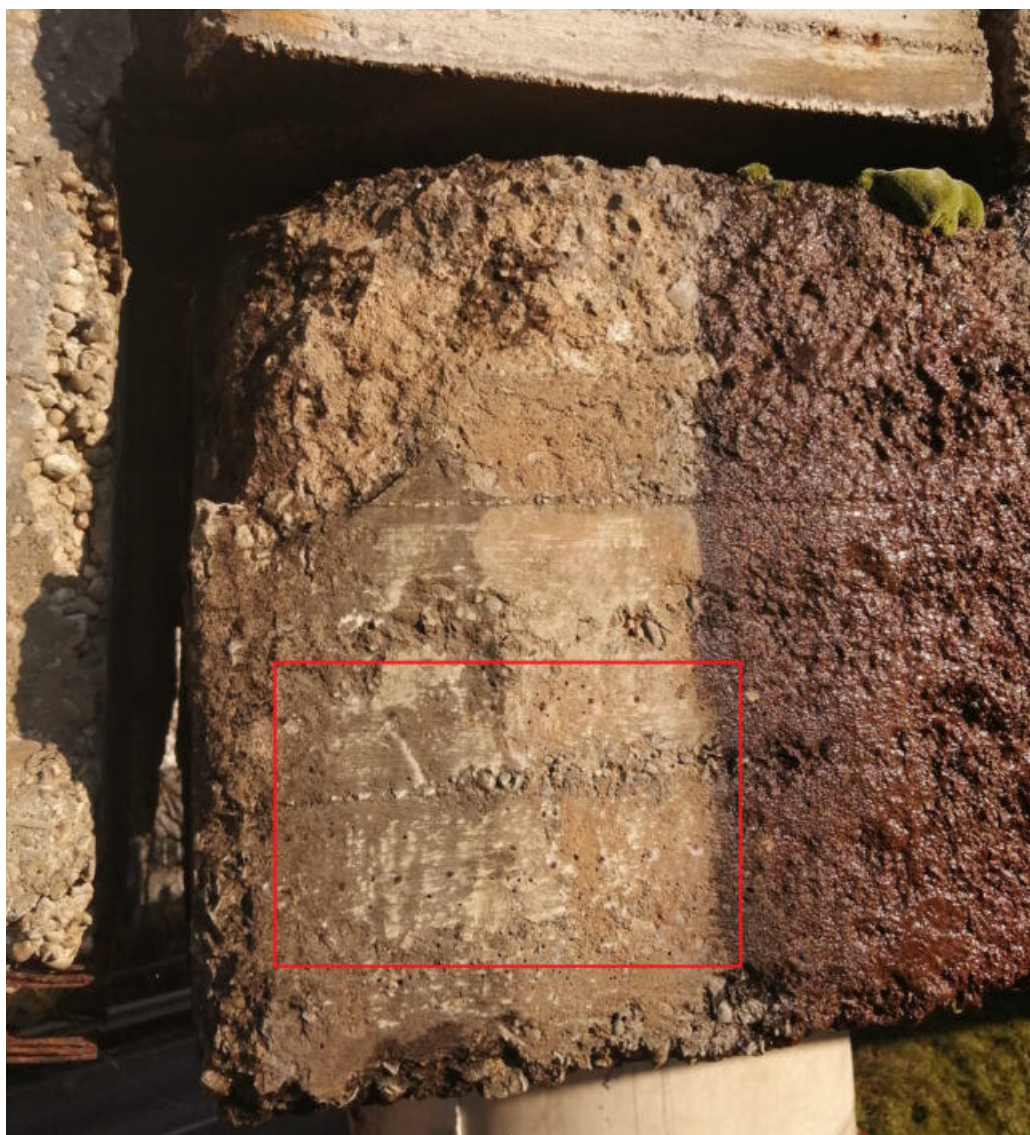
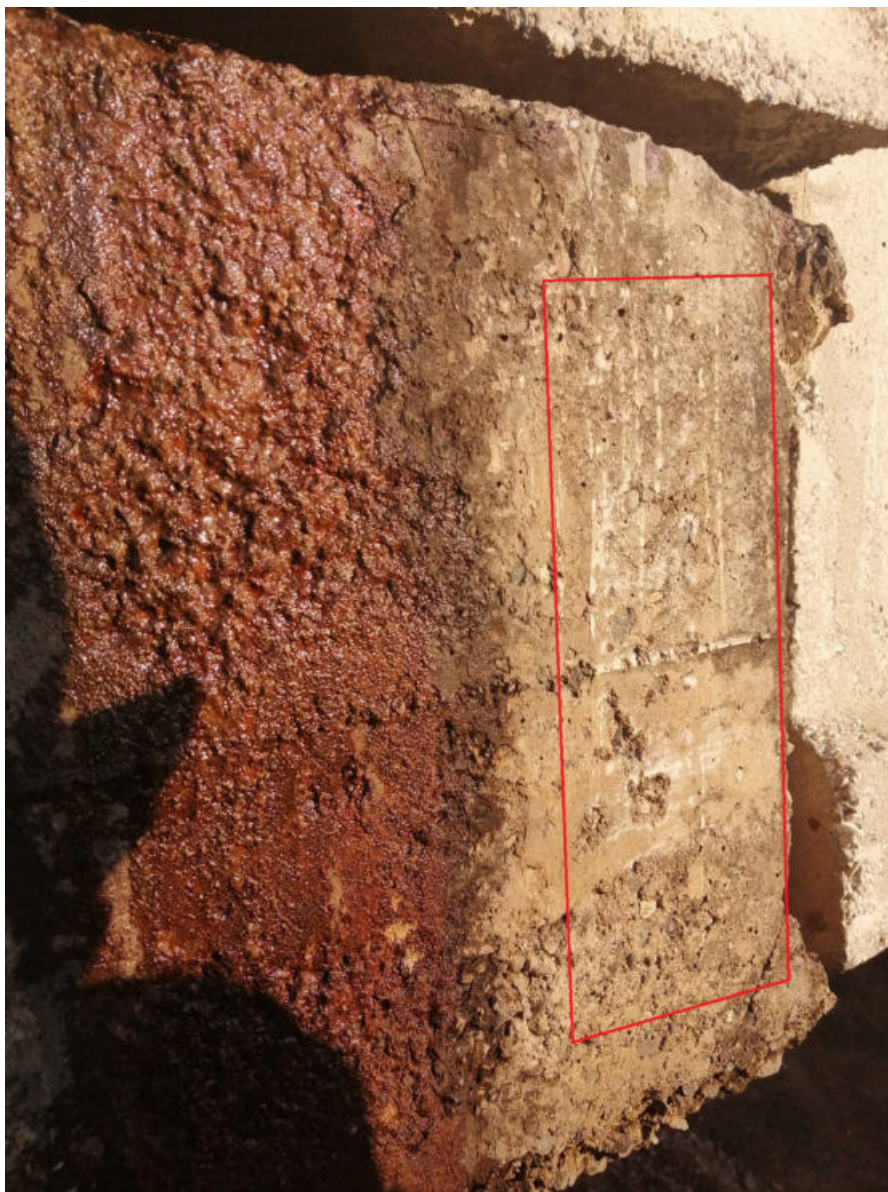
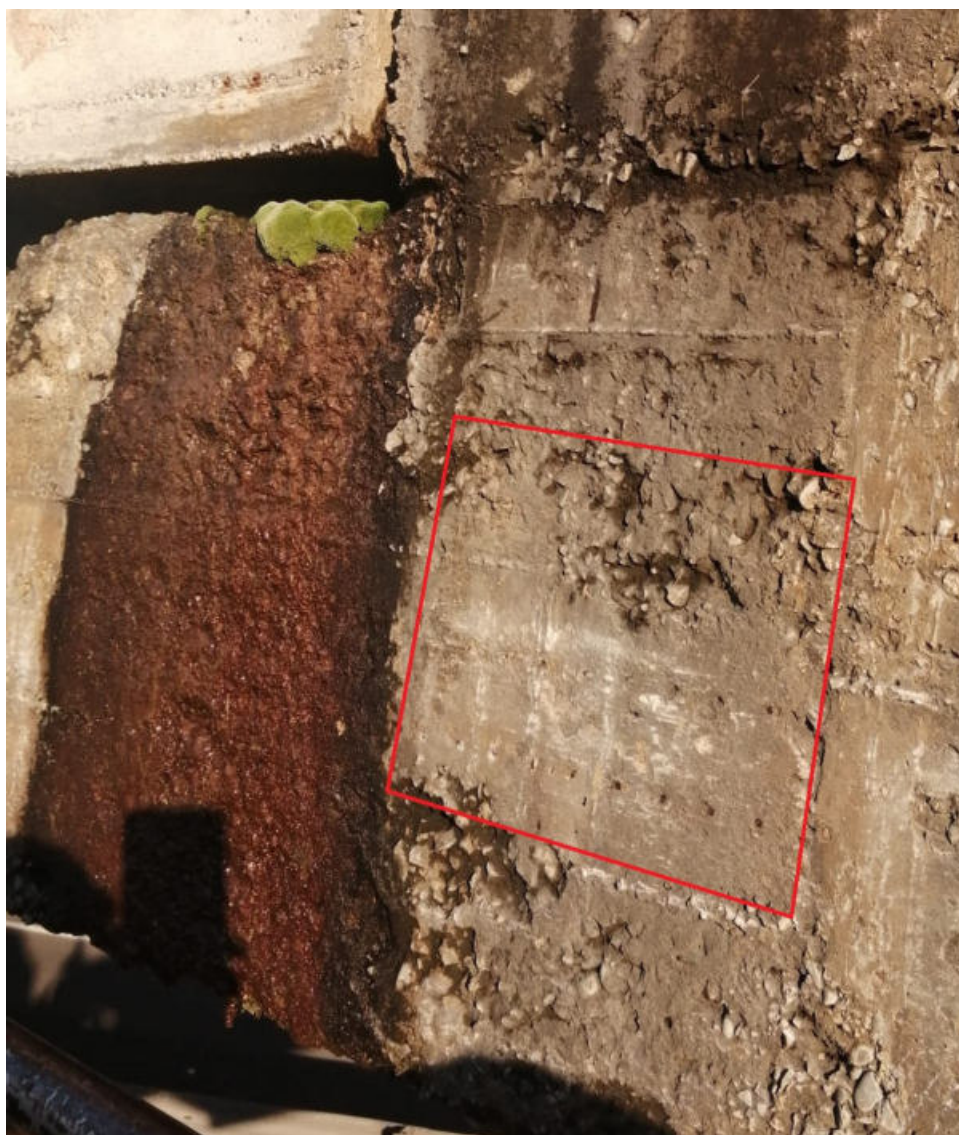
Ubicazione	Indice di Rimbalzo "S"										Valore medio	Resistenza a compressione
<b>sella gerber pila C</b>												[MPa]
mensolina 1	34	32	34	34	33	36	39	38	38	38	35,6	33,4
mensolina 1	36	36	39	40	42	39	34	38	38	36	37,8	37,3
mensolina 2	36	40	47	38	38	52	30	40	44	36	40,1	41,4
mensolina 2	32	42	33	36	37	38	28	31	35	32	34,4	31,3
anima	34	31	32	32	38	36	40	40	46	41	37,0	35,9
anima	36	54	45	38	44	35	30	26	28	35	37,1	36,1

Da Fig.8 a Fig.10 è mostrata la posizione delle battute sclerometriche sulla sella gerber della pila C, rispettivamente su mensolina 1, mensolina 2 e anima. È stato possibile eseguire le battute sclerometriche solo nelle zone interessate in misura limitata dal percolamento dell'acqua, poiché la levigazione della superficie di battuta era eseguibile solo in tali aree.

**Fig.8: ubicazione battute sclerometriche su mensolina 1 sella Gerber pila C.**

**Fig.9: ubicazione battute sclerometriche su mensolina 2 sella Gerber pila C.**

**Fig.10: ubicazione battute sclerometriche su anima sella Gerber pila C.**

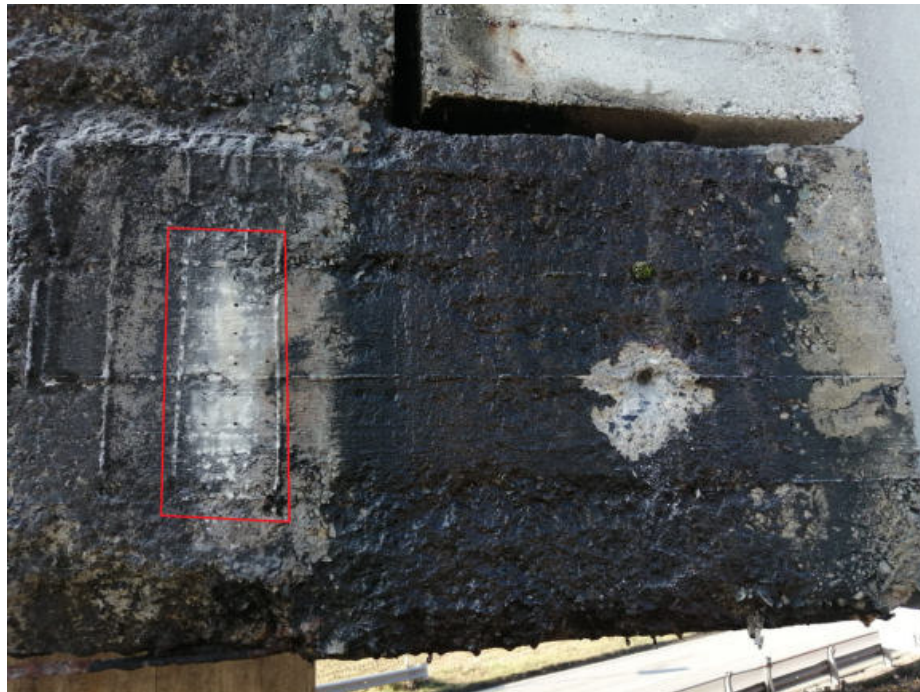
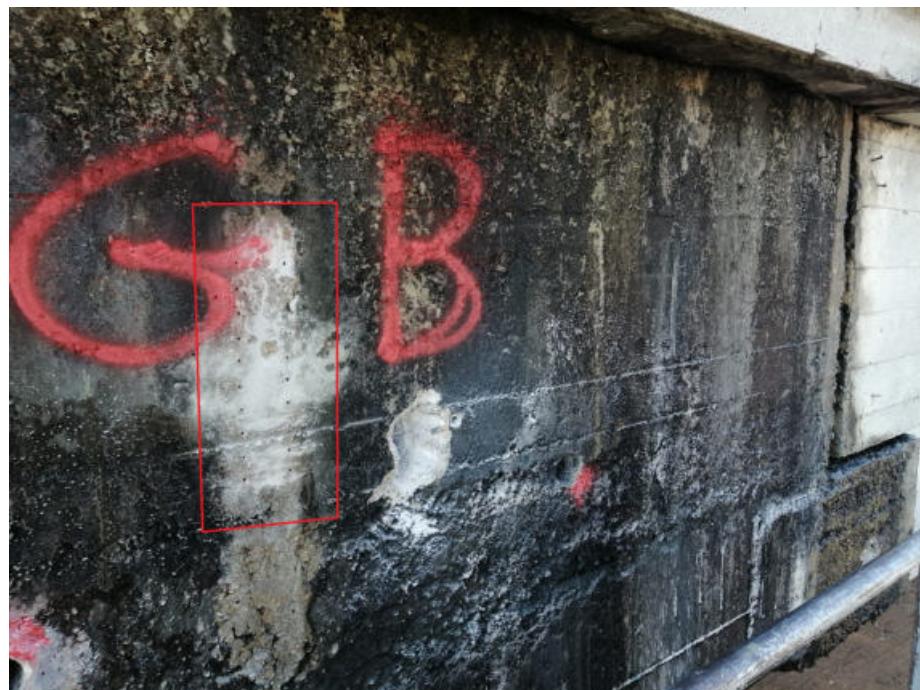
Ubicazione	Indice di Rimbalzo "S"										Valore medio	Resistenza a compressione
<b>sella gerber pila B</b>												[MPa]
mensolina 1	19	38	38	40	32	44	42	43	50	38	38,4	38,4
mensolina 1	31	39	42	47	38	41	44	36	43	37	39,8	40,8
mensolina 2	38	32	50	42	38	32	29	29	30	30	35,0	32,4
mensolina 2	24	32	30	38	28	42	54	44	40	38	37,0	35,9
anima	52	44	45	53	44	47	48	42	48	48	47,1	53,7
anima	47	47	48	41	42	48	44	46	40	46	44,9	49,8

Da Fig.11 a Fig.12 è mostrata la posizione delle battute sclerometriche sulla sella gerber della pila B, rispettivamente su mensolina 2 e anima. È stato possibile eseguire le battute sclerometriche solo nelle zone interessate in misura limitata dal percolamento dell'acqua, poiché la levigazione della superficie di battuta era eseguibile solo in tali aree.

Fig.11: ubicazione battute sclerometriche su mensolina 2 sella Gerber pila B.

Fig.12: ubicazione battute sclerometriche su anima sella Gerber pila B.

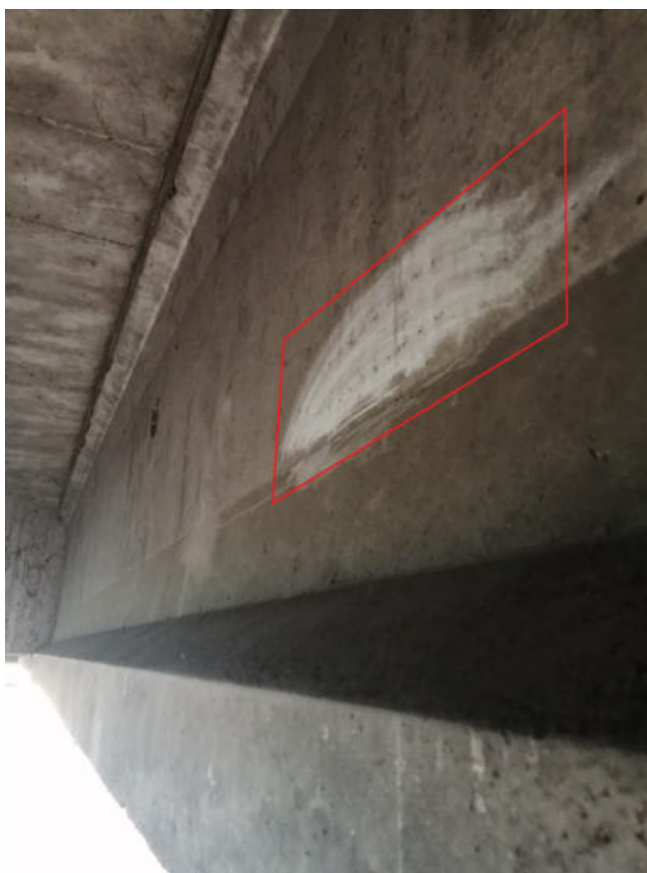
**Fig.13: ubicazione battute sclerometriche su anima trave 4 campata BC.**

Ubicazione	Indice di Rimbalzo "S"										Valore medio	Resistenza a compressione
<b>TR4 BC</b>												[MPa]
anima	46	40	42	40	39	41	37	38	50	40	41,3	43,5
anima	46	47	46	39	42	41	39	50	46	38	43,4	47,2

In Fig.13 è mostrata la posizione delle battute sclerometriche sulla trave 4 della campata BC.

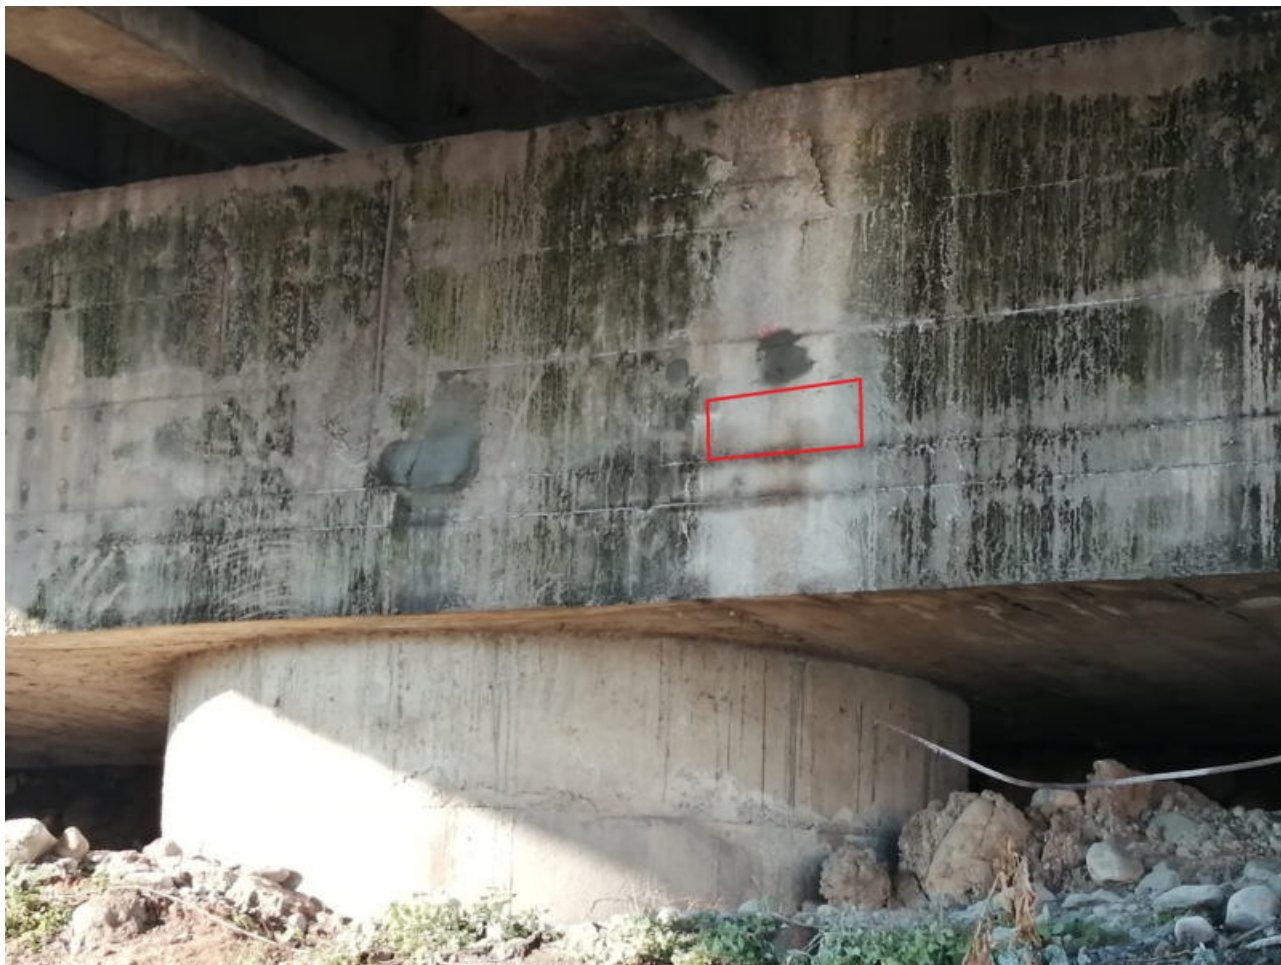
Fig.14: ubicazione battute sclerometriche su spalla A.

Ubicazione	Indice di Rimbalzo "S"										Valore medio	Resistenza a compressione
												[MPa]
<b>spalla A</b>	35	35	36	34	30	29	30	34	34	30	32,7	28,3
<b>spalla A</b>	36	36	32	30	29	34	36	34	32	31	33,0	28,8

In Fig.14 è mostrata la posizione delle battute sclerometriche sulla spalla A.

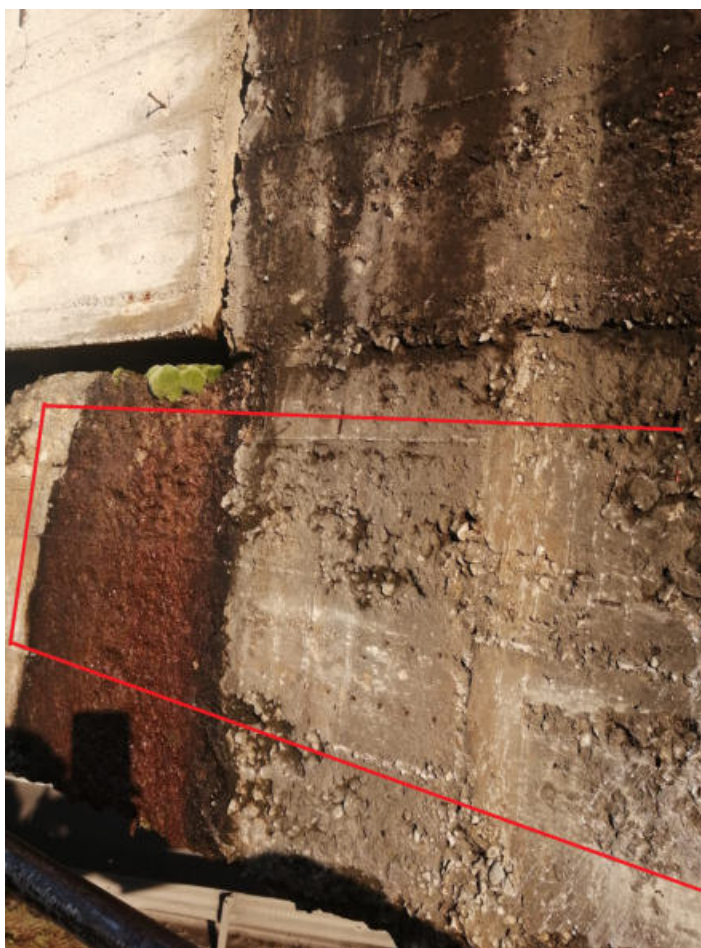
**Fig.15: schematizzazione dell'armatura oggetto della pacometria.**

L'indagine pacometrica eseguita con il sistema Georadar ha avuto lo scopo di individuare l'ordine di armatura orizzontale che si innesta nella mensolina della sella Gerber e ne attraversa l'anima. In Fig.15 è schematizzata la posizione dell'armatura indagata.

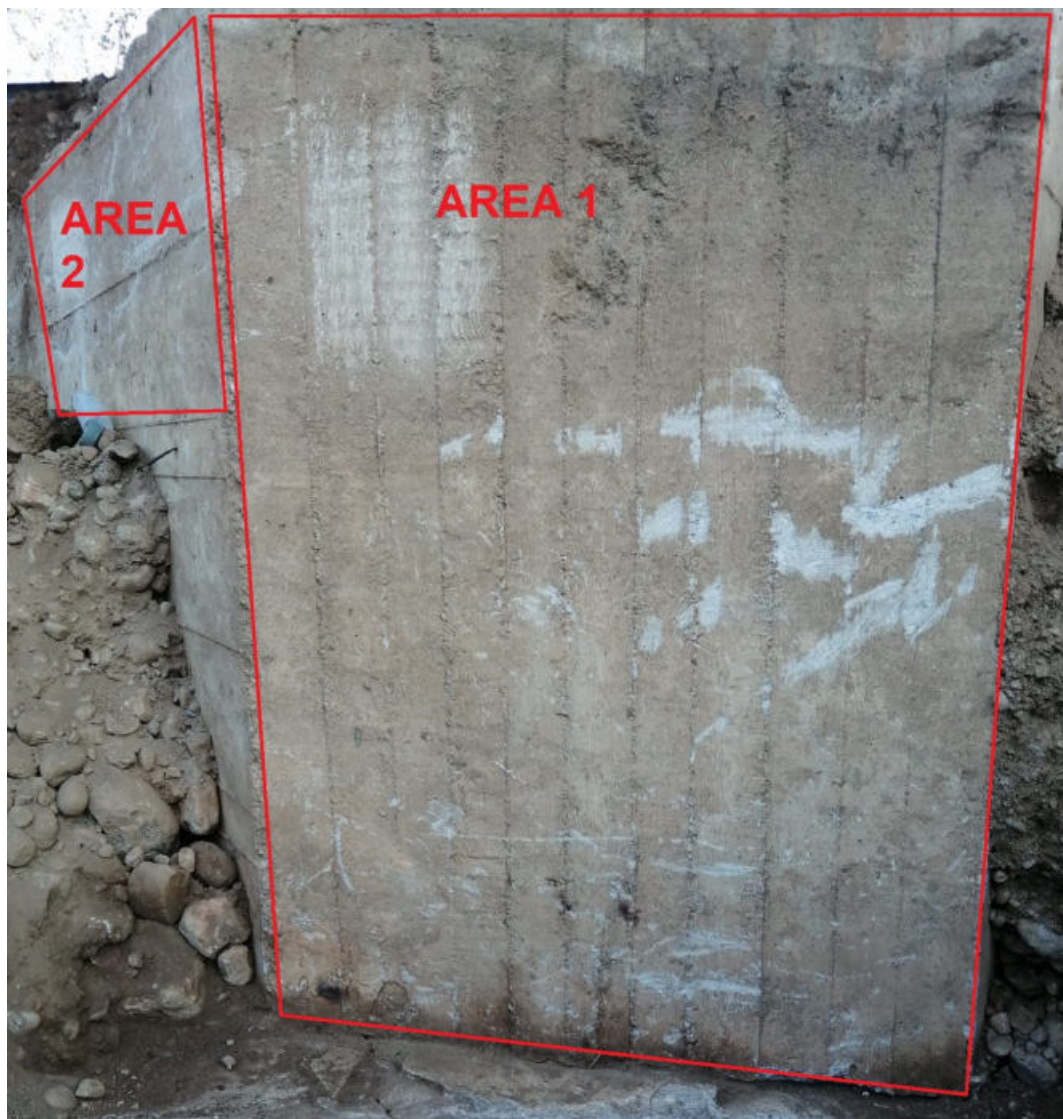
**Fig.19: aree interessate dalla pacometria sul plinto pila C.**

È stata eseguita una pacometria su ciascuna delle due superfici più scoperte del plinto della pila C, in modo da individuare eventuali armature. In Fig.19 è illustrato uno schema delle aree interessate.

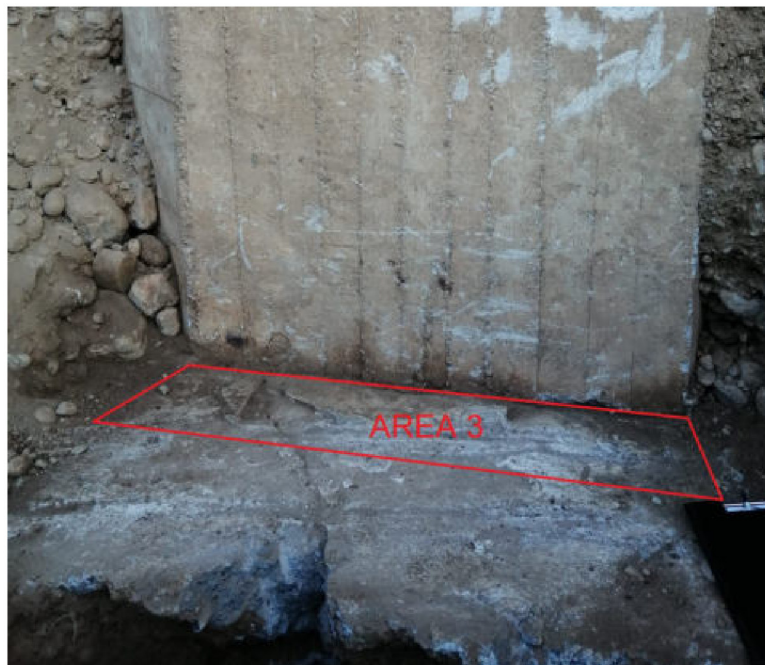
Fig.23: identificazione area 3.

È stata eseguita una pacometria alla base del plinto, area 3 di Fig.23, per intercettare la presenza di eventuali armature. L'indagine ha dato esito negativo, in quanto sono assenti le armature (Fig.24).

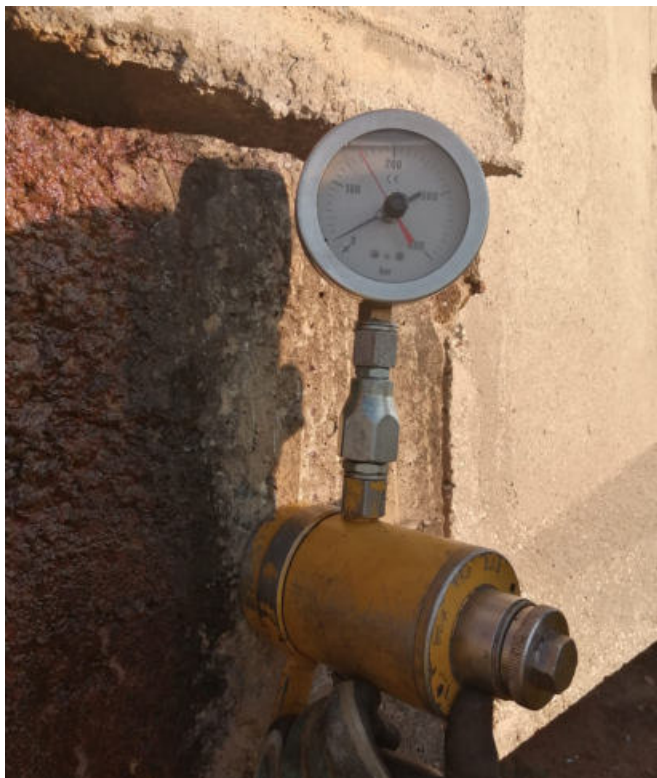
**Fig.29: raggiungimento della pressione di rottura per la prova di estrazione sulla mensolina 2 sella Gerber pila C.**

Da Fig.29 a Fig.30 sono mostrate le fasi conclusive della prova di estrazione eseguita sulla mensolina 2 della sella Gerber su pila C, dal raggiungimento della rottura del calcestruzzo (Fig.29) all'estrazione del cono di materiale.

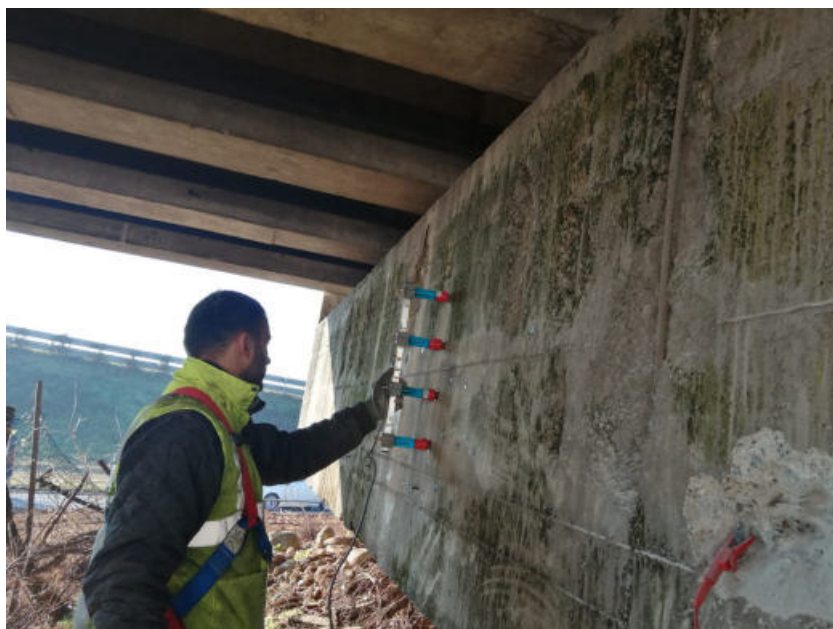
Fig.31: esecuzione della rilevazione del potenziale di corrosione sulla spalla A.

In Fig.31 è mostrata l'esecuzione della misura del potenziale di corrosione delle armature della spalla A.

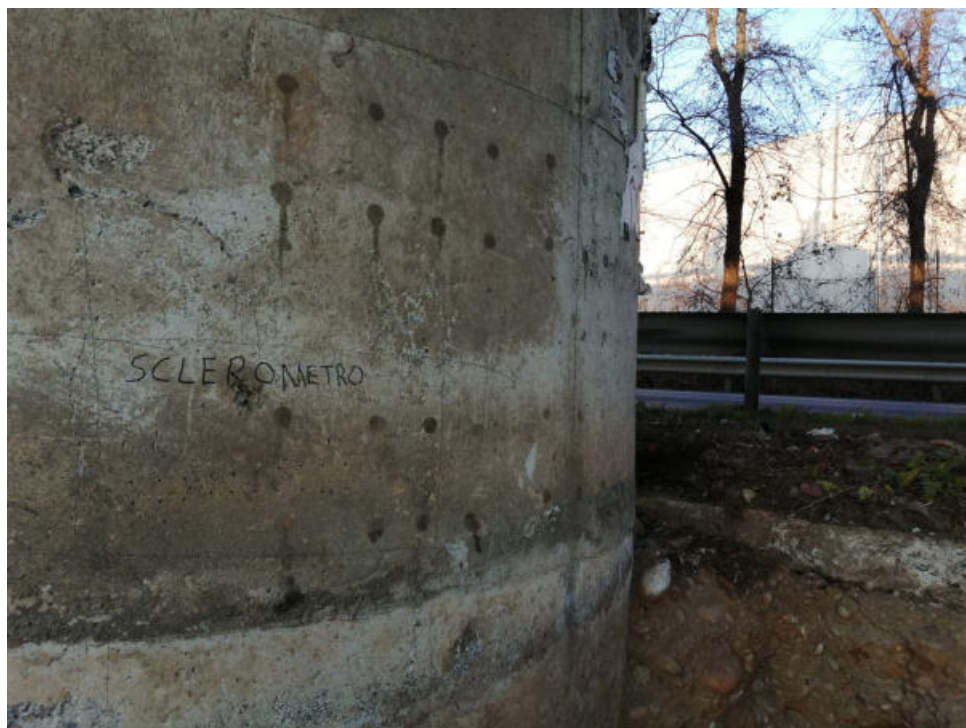
**Fig.33: area in cui si è eseguita la misura del potenziale di corrosione sulla pila C.**

In Fig.33 è mostrata l'area in cui è stata eseguita la misura del potenziale di corrosione delle armature della pila C.

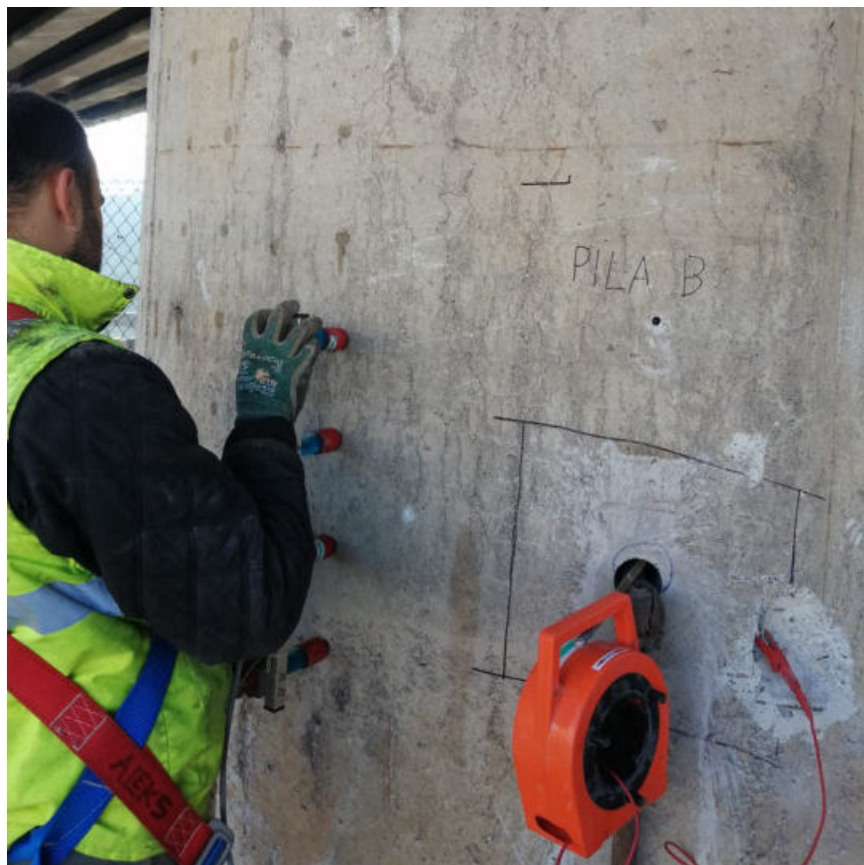
Fig.34: esecuzione della misura del potenziale di corrosione sulla pila B.

In Fig.34 è mostrata l'esecuzione della misura del potenziale di corrosione delle armature della pila B.

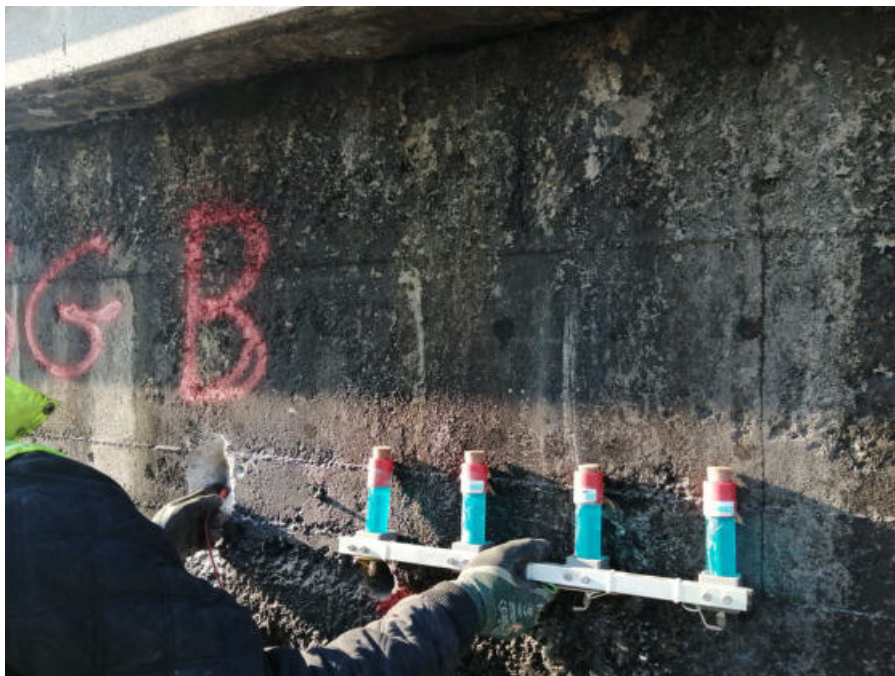
**Fig.35: esecuzione della misura del potenziale di corrosione sulla sella Gerber della pila B.**

In Fig.35 è mostrata l'esecuzione della misura del potenziale di corrosione delle armature della sella Gerber sulla pila B, faccia Est.

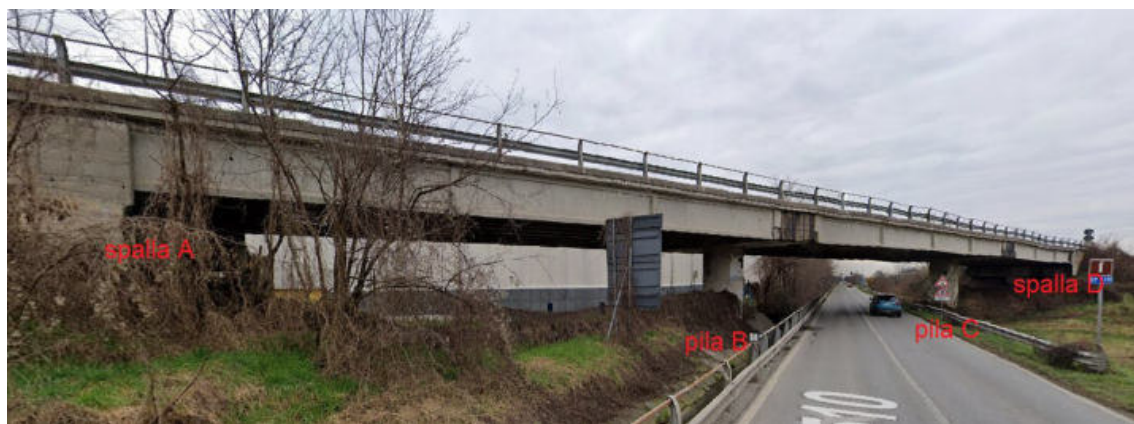
Fig.1: prospetto longitudinale.

L'opera si presenta suddivisa in tre campate, con due spalle denominate A e D e due pile denominate B e C.

In Fig.1 è mostrato un prospetto del ponte in oggetto, estratto da Google Maps – Street view, in cui sono evidenziate le spalle e le pile. Gli elementi strutturali sono nominati partendo dal Nord.

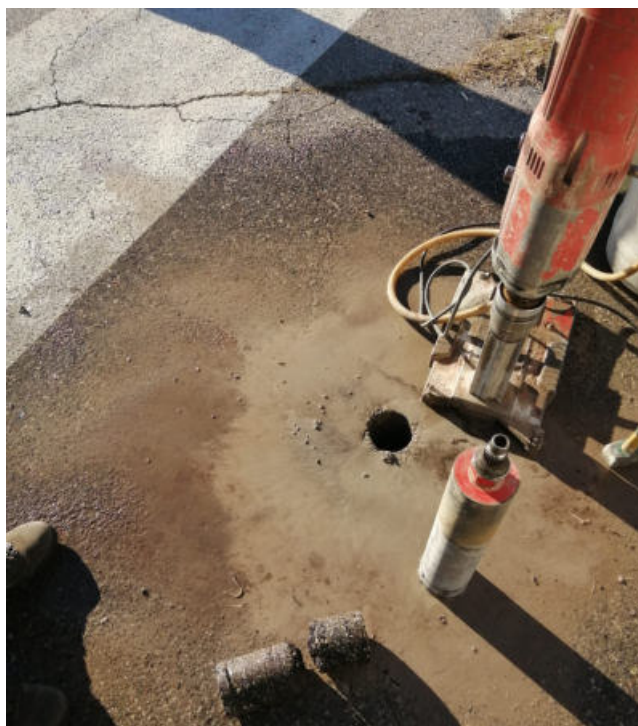
Fig.3: esecuzione carota C1 pila C.

Da Fig.3 a Fig.4 sono mostrate le esecuzioni delle carote nell'ambito della misura della pavimentazione stradale, rispettivamente C1 per la pila C (Fig.3) e C2 per pila B (Fig.4). In Fig. 5 è mostrata la carota C1 pila C estratta e misurata.

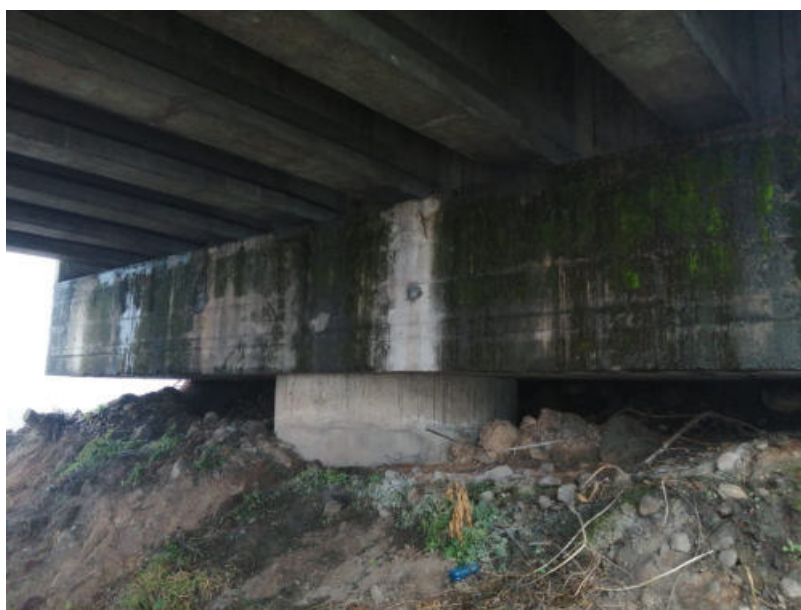
**Fig.6: spalla A.**

Gli appoggi su spalla A (Fig.6) si presentano in un buono stato di conservazione, non si è riscontrata presenza di ristagni d'acqua.

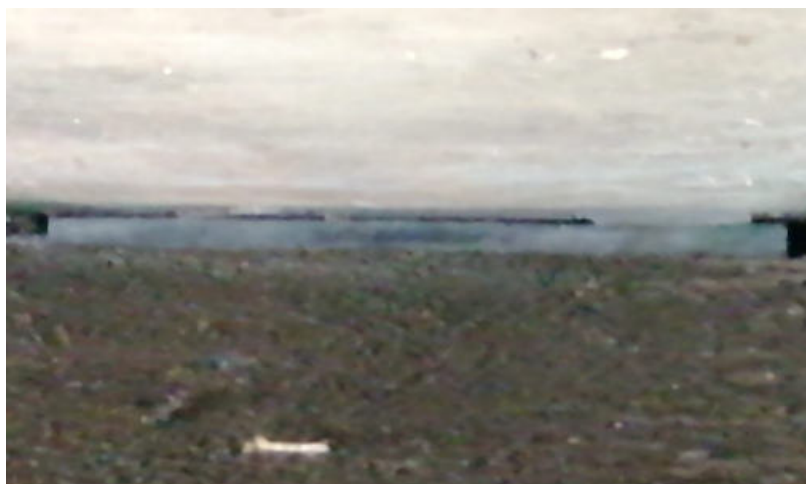
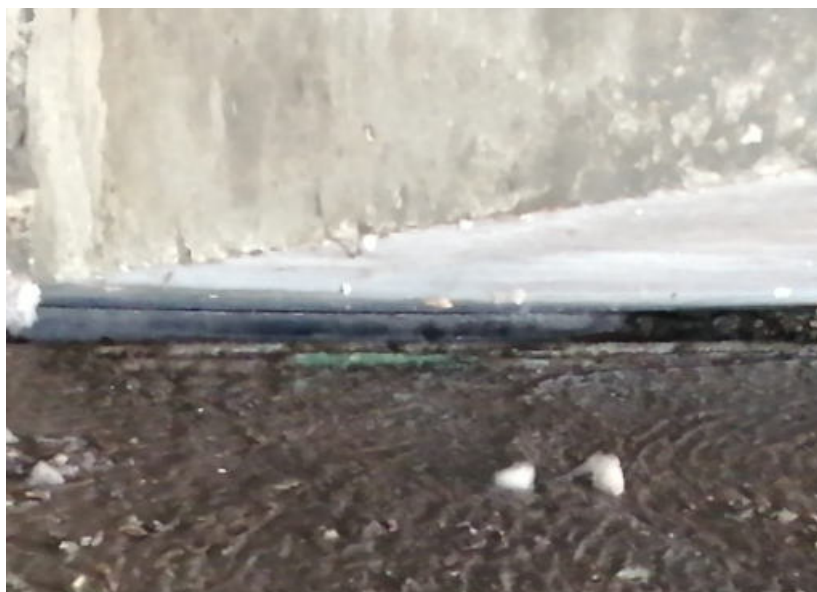
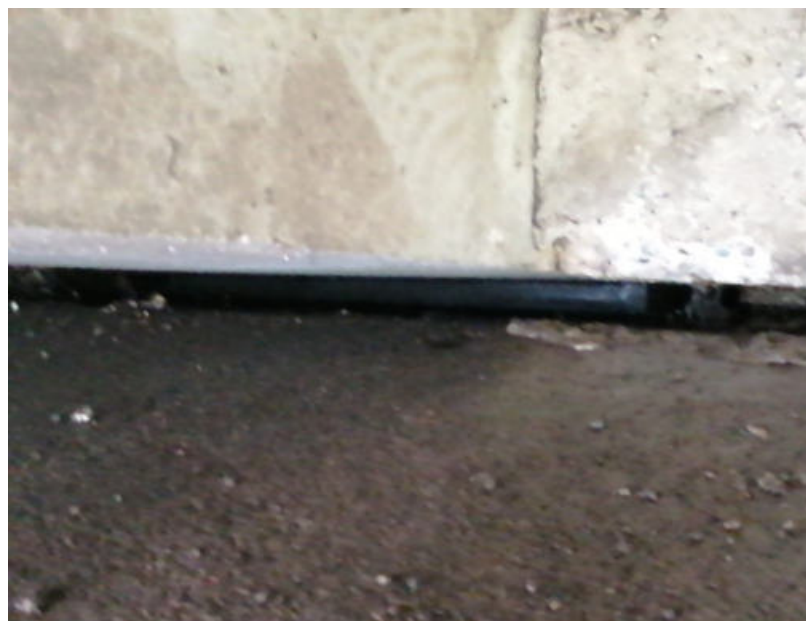
A titolo di esempio, da Fig.7 a Fig.9 sono riportati gli appoggi su spalla A di alcune delle travi.

**Fig.7: appoggio spalla A trave 1 campata AB.**

**Fig.8: appoggio spalla A trave 4 campata AB.**

**Fig.9: appoggio spalla A trave 8 campata AB.**

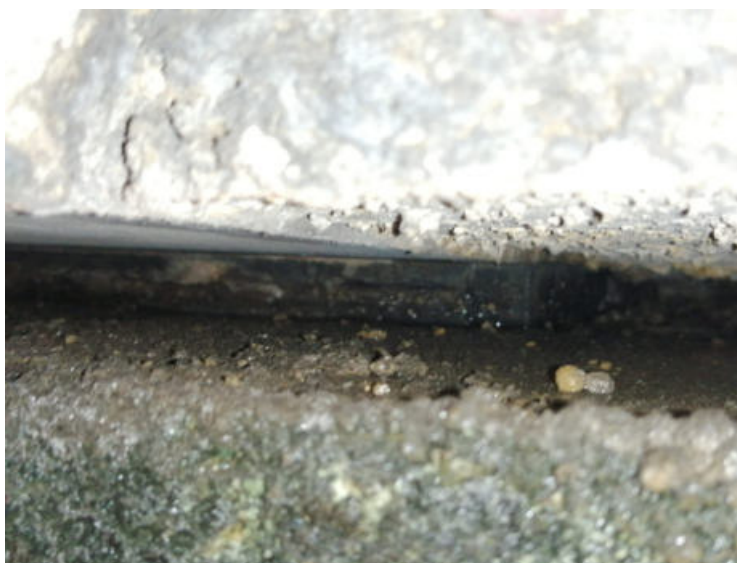
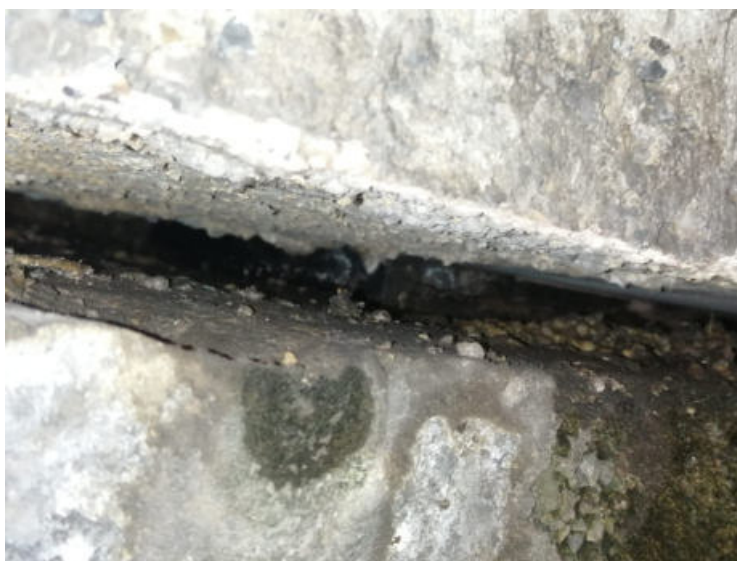
A titolo di esempio, da Fig.10 a Fig.11 sono riportati gli appoggi su pila B di alcune delle travi.

**Fig.10: presenza ristagni d'acqua.**

**Fig.11: presenza ristagni d'acqua.**

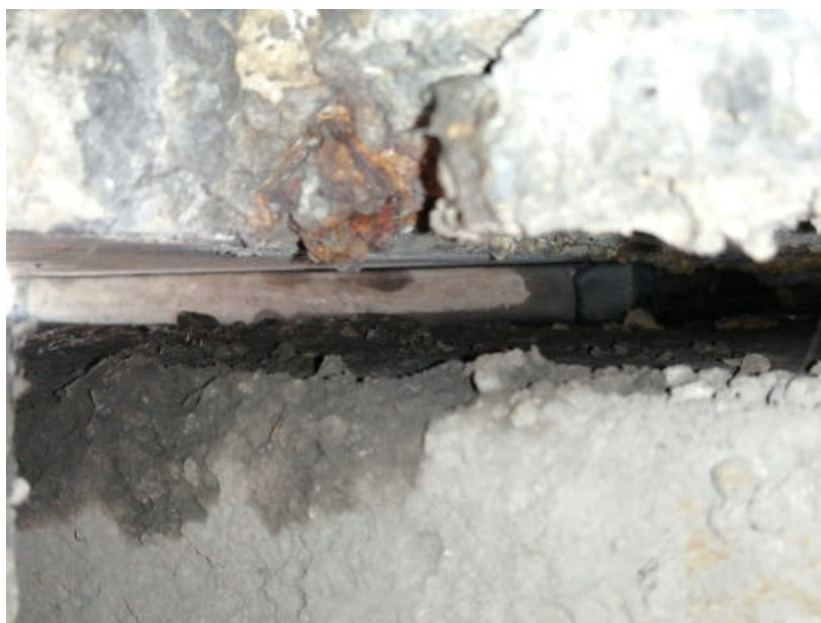
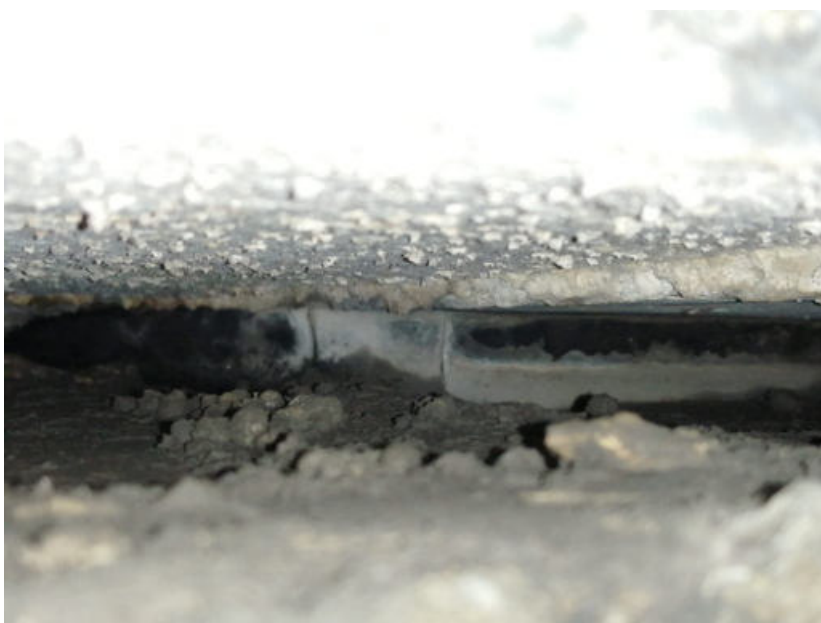
A titolo di esempio, da Fig.12 a Fig.13 sono riportati gli appoggi su pila B di alcune delle travi.

**Fig.12: appoggio in buono stato, presenza ristagno acqua.**

**Fig.13: appoggio in buono stato, presenza ristagno acqua.**

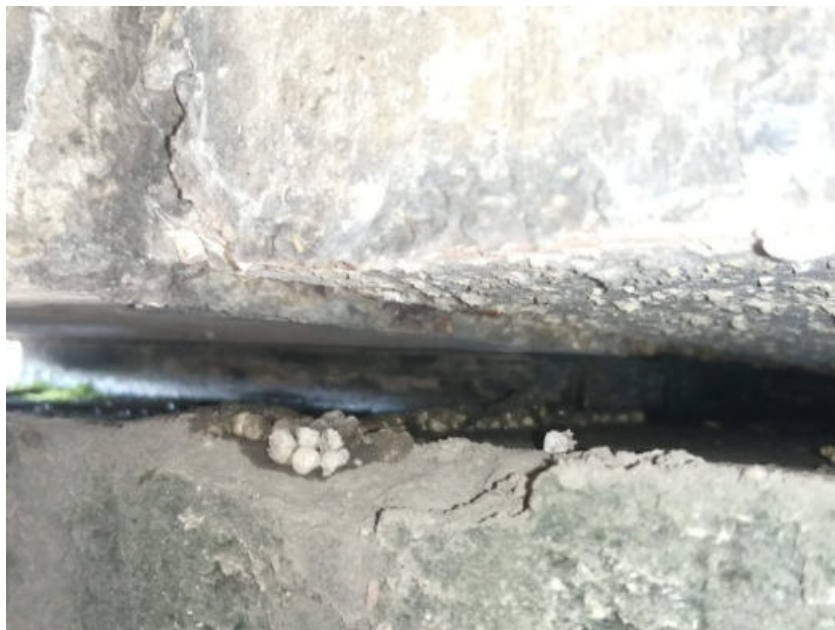
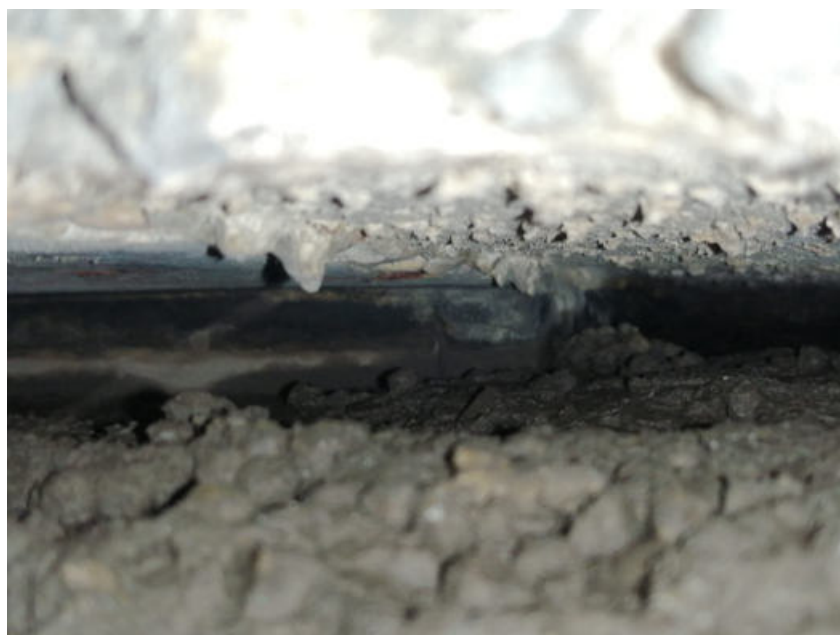
A titolo di esempio, da Fig.14 a Fig.15 sono riportati gli appoggi su pila C di alcune delle travi.

**Fig.14: appoggio in buono stato, presenza ristagno acqua.**

**Fig.15: appoggio in buono stato, presenza ristagno acqua.**
