PROVINCIA DI BRESCIA  
AREA TECNICA E DELL'AMBIENTE  
SETTORE DELLE STRADE E TRASPORTI

**OPERE DI MANUTENZIONE STRAORDINARIA DEL PONTE  
ESISTENTE SULLA SPBS 510quinquies SEBINA ORIENTALE  
"Raccordo SPBS11 TS" - KM 2+146 in Comune di CASTEGNATO  
per conto AMMINISTRAZIONE PROVINCIALE DI BRESCIA -  
Area del territorio Settore Strade e Trasporti**

### **Allegato n. 3 RELAZIONI SULLE INDAGINI STRUTTURALI**

**RAPPORTO DI PROVA N°R/22PC/001**

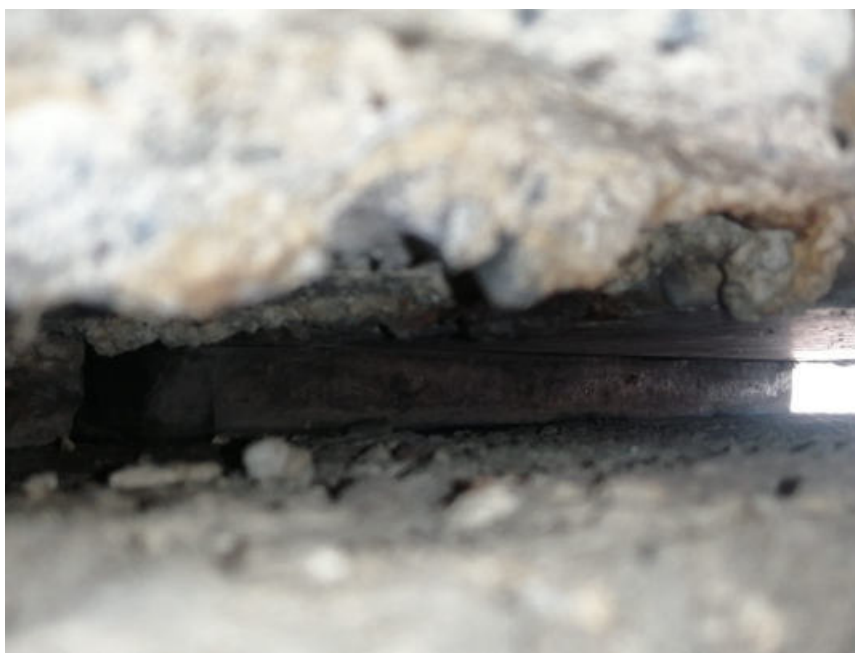
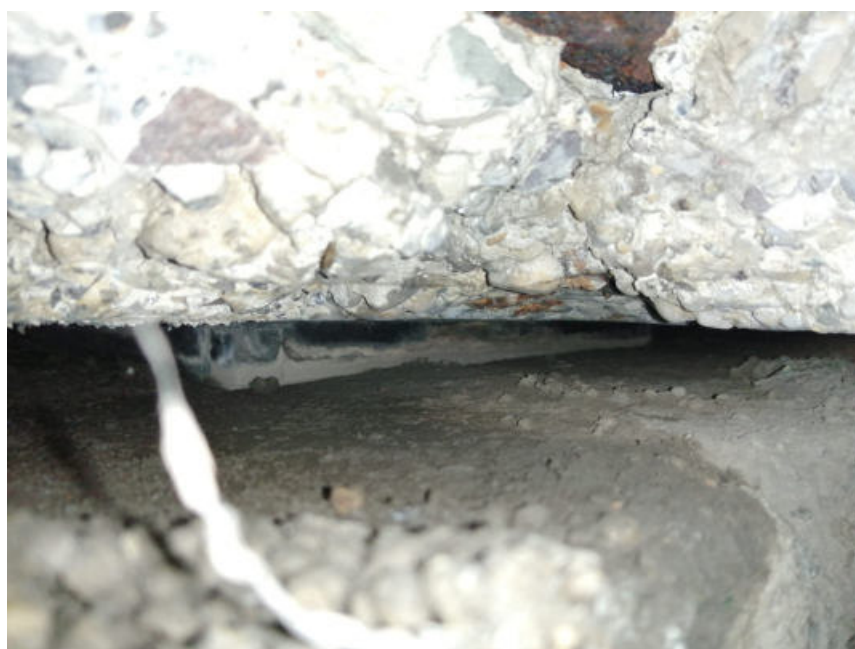
A titolo di esempio, da Fig.16 a Fig.17 sono riportati gli appoggi su pila C di alcune delle travi.

**Fig.16: appoggio in buono stato, presenza ristagno acqua.**

**Fig.17: appoggio in buono stato, presenza ristagno acqua.**

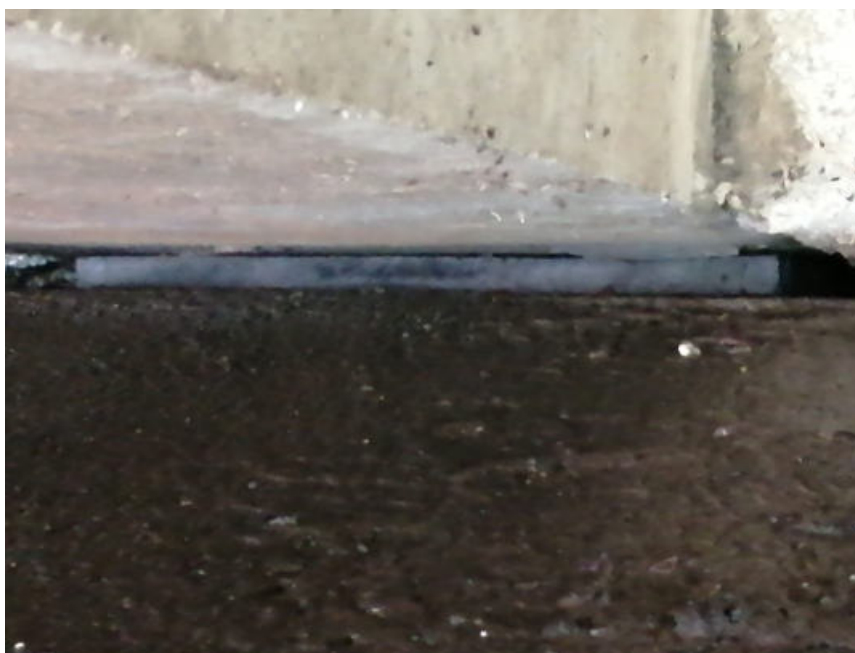
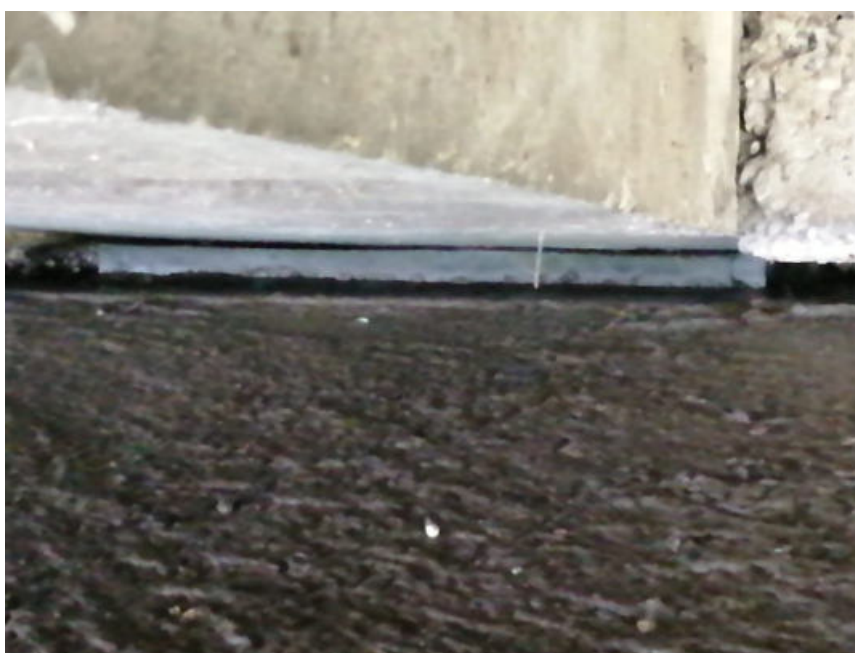
Gli appoggi su spalla D (Fig.6) si presentano in un buono stato di conservazione, non si è riscontrata presenza di ristagni d'acqua.

A titolo di esempio, da Fig.18 a Fig.19 sono riportati gli appoggi su spalla D di alcune delle travi.

**Fig.18: appoggio spalla D trave 3 campata CD.**

**Fig.19: appoggio spalla D trave 6 campata CD.**
