Lavori di adeguamento antisismico della scuola materna di
Botticino Mattina - Caduti delle Cave

Indagini diagnostiche strutture

INDAGINI DIAGNOSTICHE *SCUOLA MATERNA CADUTI DELLE CAVE* VIA A. MANZONI N°4 A BOTTICINO (BS)

PROVA N° 5725/VR

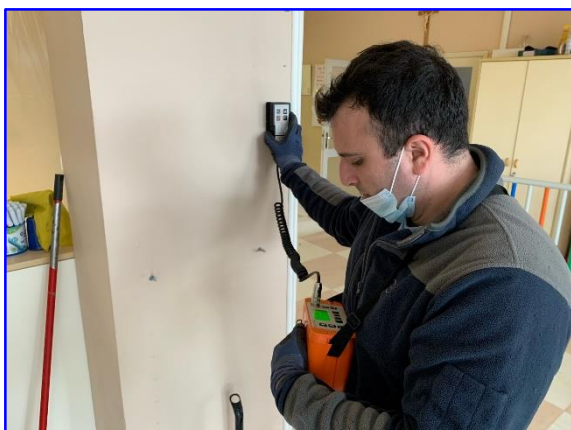
Per l'esecuzione dell'indagine si è utilizzato lo strumento Pacometro P331 mod. S della Elcometer che sfrutta il principio della induzione di impulsi elettromagnetici.

Foto 1: Indagine su pilastro

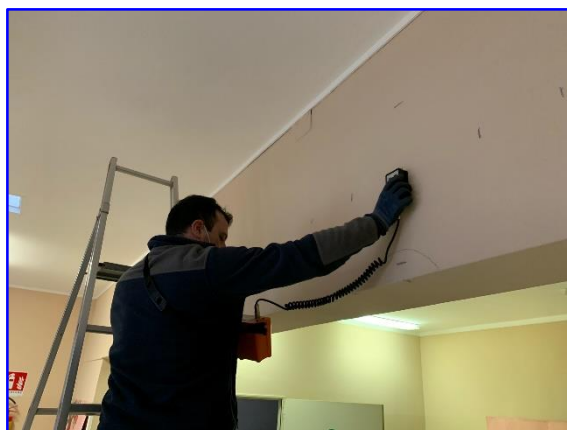
Foto 2: Indagine su trave

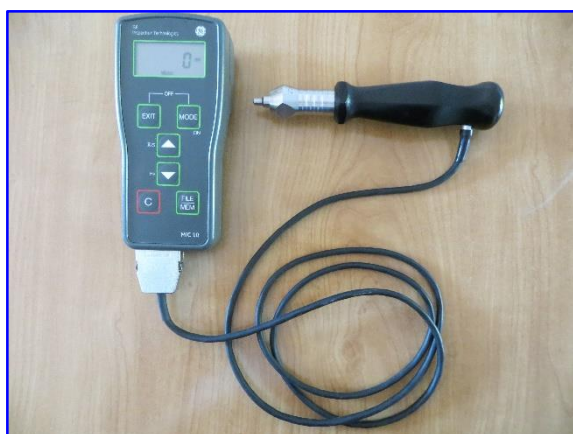
È stato utilizzato il Microdurometro portatile %Krautkrämer MIC 10+ con le seguenti caratteristiche tecniche:

Foto 3: Strumentazione utilizzata

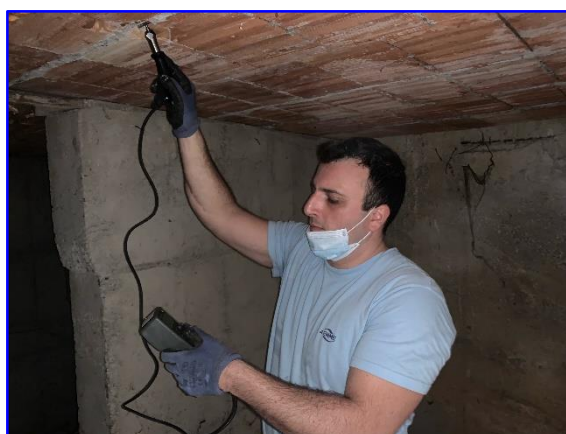
Le aree d'indagine sono state preparate eliminando dapprima il copriferro, con trapano demolitore, e successivamente levigando la armatura al fine di ottenere una superficie piana idonea alla misurazione della durezza.

Per ogni area di indagine si è eseguito un set di 15 misure di cui è stata fatta la media scartando il valore più alto e quello più basso.

Foto 4: Acquisizione dei dati

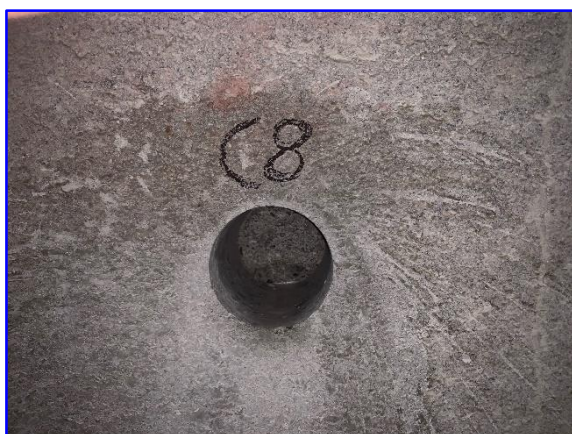
Zona (N°)	Elemento	Lunghezza	Ø	Carbonat. (mm)		Esposizione faccia	Posizione
		(mm)	(mm)	(d _{k media})	(d _{k max})		
8	Setto	148÷153	100	36	43	N	93 cm da intrad. solaio 202 cm da spigolo est
9	Setto	142÷147	100	49	55	W	93 cm da intrad. solaio 122 cm da porta sud
11	Setto	150÷160	100	34	40	N	115 cm da intrad. solaio 57 cm da spigolo est

Foto 6: Foro della carota C8

Foto 7: Carota C8

Zona (N°)	Peso spec. (kg/m ³)	\varnothing (mm)	H* (mm)	H/ \varnothing	f_c (N/mm ²)	$R_{c, is}$ (N/mm ²)	Max inerte \varnothing (mm)
8	2511	94	94	1/1	20,6	22,5	25
9	2482	94	94	1/1	23,4	25,5	29
11	2405	94	94	1/1	23,0	25,1	18

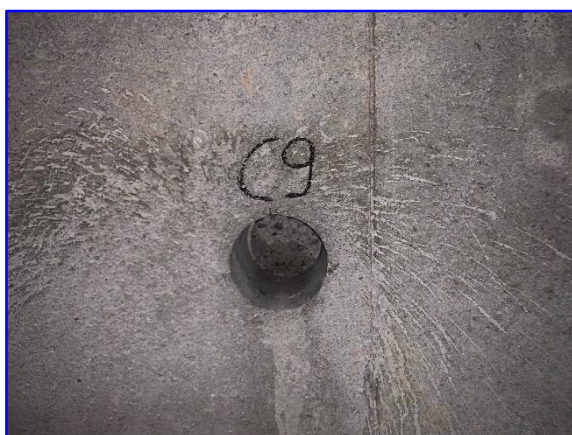
Foto 8: Foro della carota C9

Foto 9: Carota C9

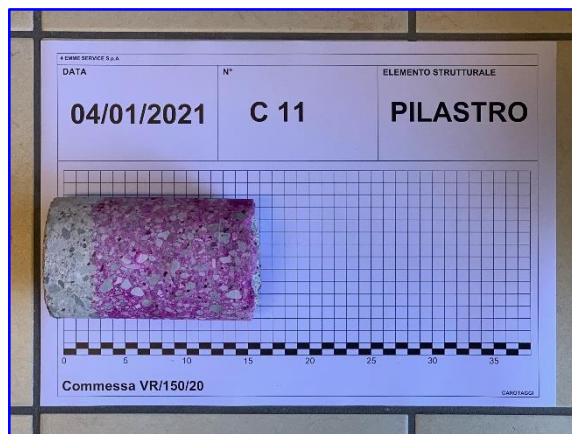
Foto 10: Foro della carota C11

Foto 11: Carota 11

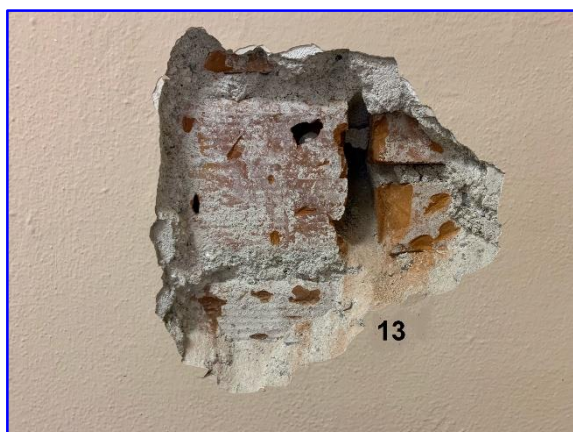
È stato prelevato un campione di malta al piano terra dell'edificio.

Foto 12: Zona di prelievo

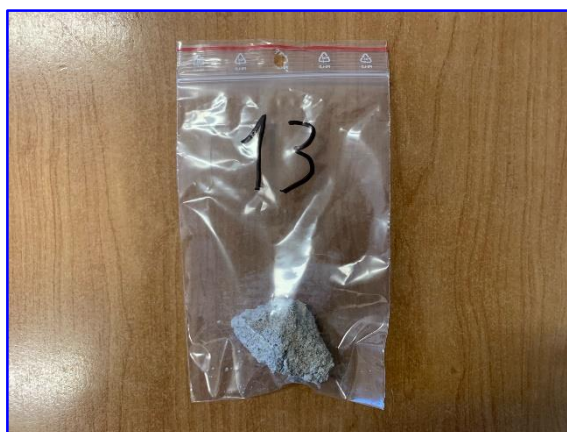
Foto 13: Campione di malta prelevato

Il campione di malta presenta una matrice formata da calcite a struttura omogenea e tessitura micritica e aggregati composti per la maggiore da calcareniti, quarzo e calcari micritici. La granulometria dell'aggregato varia dalla classe sitoso a quella conglomeratico con prevalenza della sezione arenacea e l'impasto, con porosità medio-bassa, ha un buono stato di conservazione.

Sulla base delle sue caratteristiche il campione può essere classificato come appartenente alla classe M12 (cementizia) secondo le NTC 2018, Tab. 11.10.V.

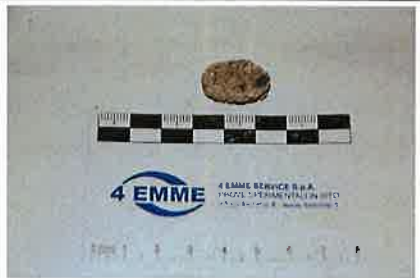
Descrizione microscopica degli aggregati

Granulometria	Siltoso (minore di 62,5 µm).	18 %	
	Arenaceo (62,5 µm – 2,0 mm).	78 %	
	Conglomeratico fine (tra 2,0 e 4,0 mm).	2 %	
	Conglomeratico grossolano (oltre i 4,0 mm).	2 %	
Forma	Da arrotondato ad angoloso.		
Sfericità	Medio-alta.		Campione tal quale.
Classazione	Scarsa. Non si notano orientazioni preferenziali dei clasti.

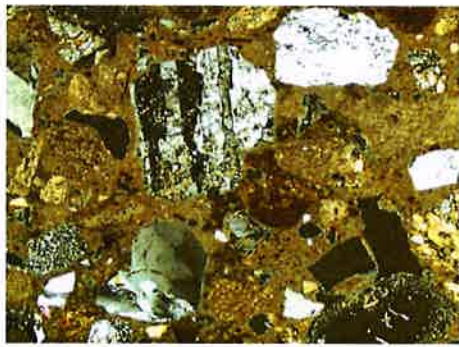
Classificazione dell'impasto	<p>Malta di colore grigio chiaro, tenace, realizzata con malta cementizia, caricata con inerti carbonatici e silicatici.</p> <p>La granulometria dell'aggregato varia dalla classe siltoso a quella conglomeratica grossolana con prevalenza della frazione arenacea.</p> <p>Il rapporto aggregato/legante in pasta è circa 3/1.</p> <p>La porosità totale è medio-bassa, definita da vacui di forma prevalentemente irregolare.</p> <p>Lo stato di conservazione è buono.</p>

Osservazioni particolari	L'impasto analizzato può essere classificato come appartenente alla classe M 12 (Cementizia) secondo il D.M. 17/01/2018, Tab. 11.10. V.

Fotomicrografia al Microscopio Polarizzatore in luce trasmessa, sezione sottile, 40 x N+.
