Piano terra - Rilievo materico strutture in elevazione  
scala 1:100

COMMITTENTE/Client		Comune di Botticino Piazza A. Moro e Martiri della Libertà, 1 25082 Botticino (BS)			
PROGETTO/Project		Lavori di adeguamento antisismico della scuola materna di Botticino Mattina - Caduti delle Cave			
Cat. Progetto Esecutivo		Ref. Arch. Adele Pellegrino		CIG 82337544BF	
CUP G23H19000590005		CUP G23H19000590005			
PROGETTISTI/Designers		CAPOGRUPPO RTP			
ProgettoB20		ProgettoB20 srl - Società di Ingegneria Cap. Soc. € 30.000,00 i.v. - C.F. e P.IVA 0408200982 www.progettoB20.it Direttore Tecnico: Ing. Pietro Brianza		Sede legale: 25128 BRESCIA - via Bredina, 20/d t. +39 030 383398 REA BS - 595894	
GRUPPO DI PROGETTAZIONE		PROGETTAZIONE GENERALE, CSP INTEGRAZIONE PREST. SPECIALISTICHE Pietro Brianza Ingegnere		PROGETTAZIONE ARCHITETTONICA Marco Bigni Ingegnere	
PROGETTAZIONE STRUTTURALE Giovanna Riina Ingegnere					
COLLABORATORI: Michele Rossini Dott., Federica Garattini Grafico

MANDANTE RTP		COMPONENTE GEOLOGICA			
Daniela Chiarini geologo 25128 BRESCIA - via G. Randaccio, 21					
ELABORATO/Document					
Rilievo materico - Piano terra		ORDER W20-174		CATEGORY P.E.	
Scale 1:200 - 1:100		SECTI

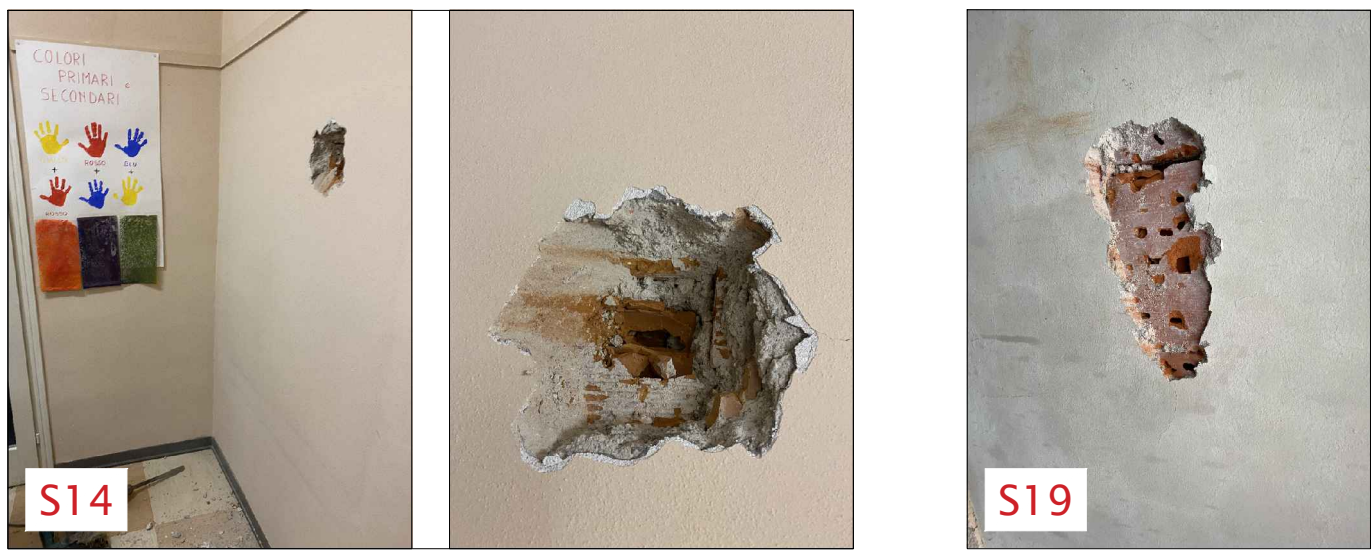
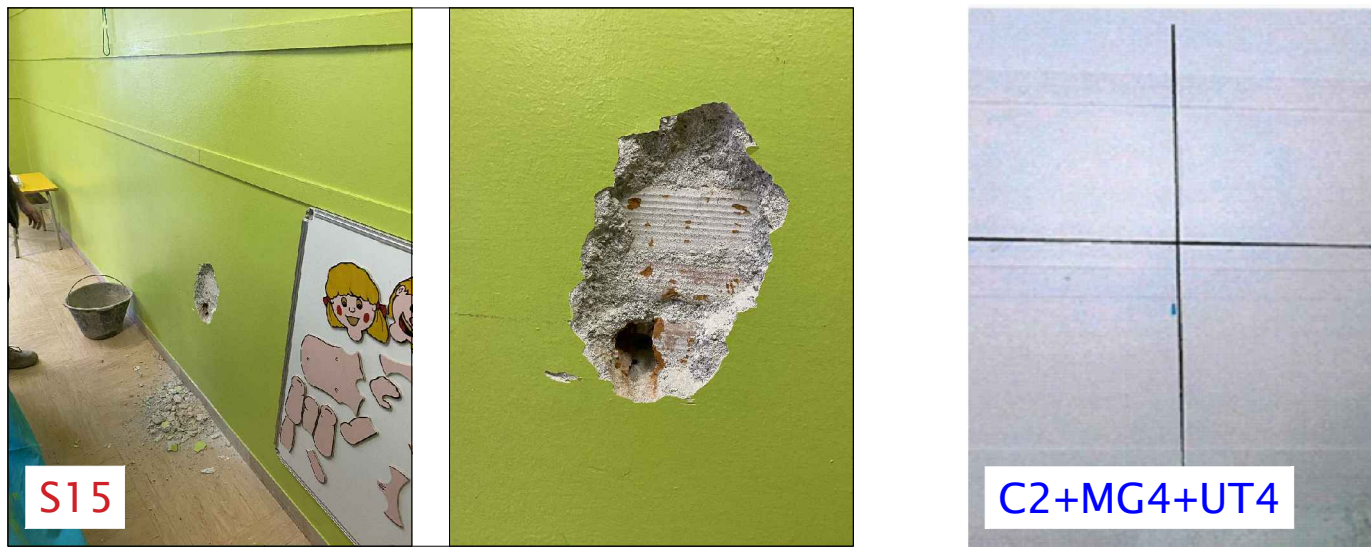
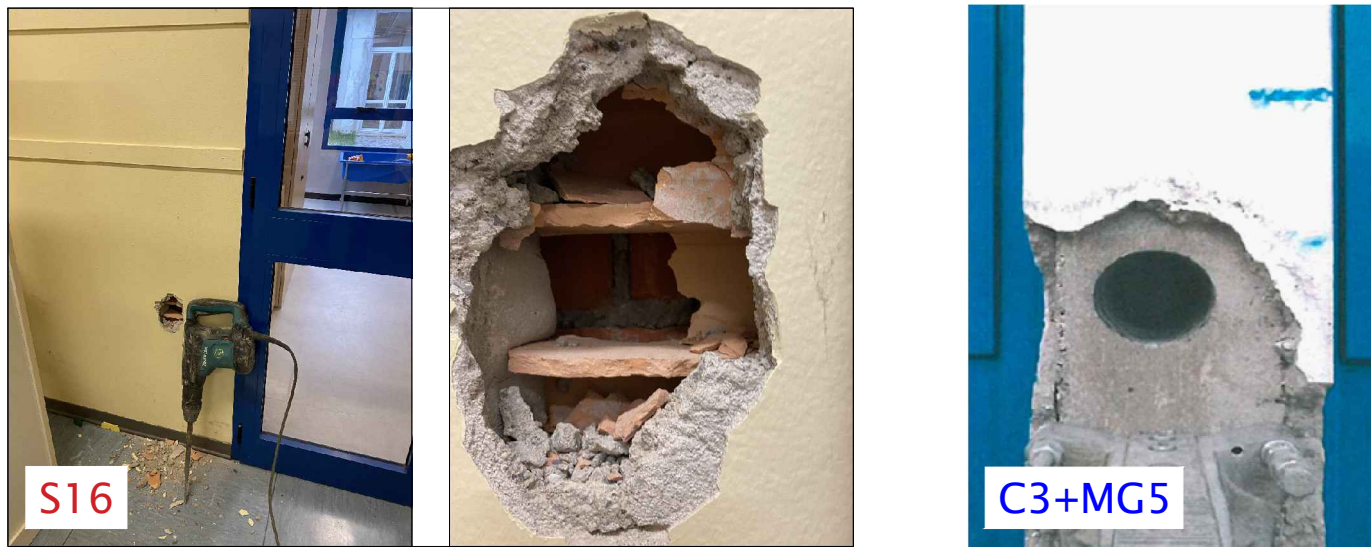
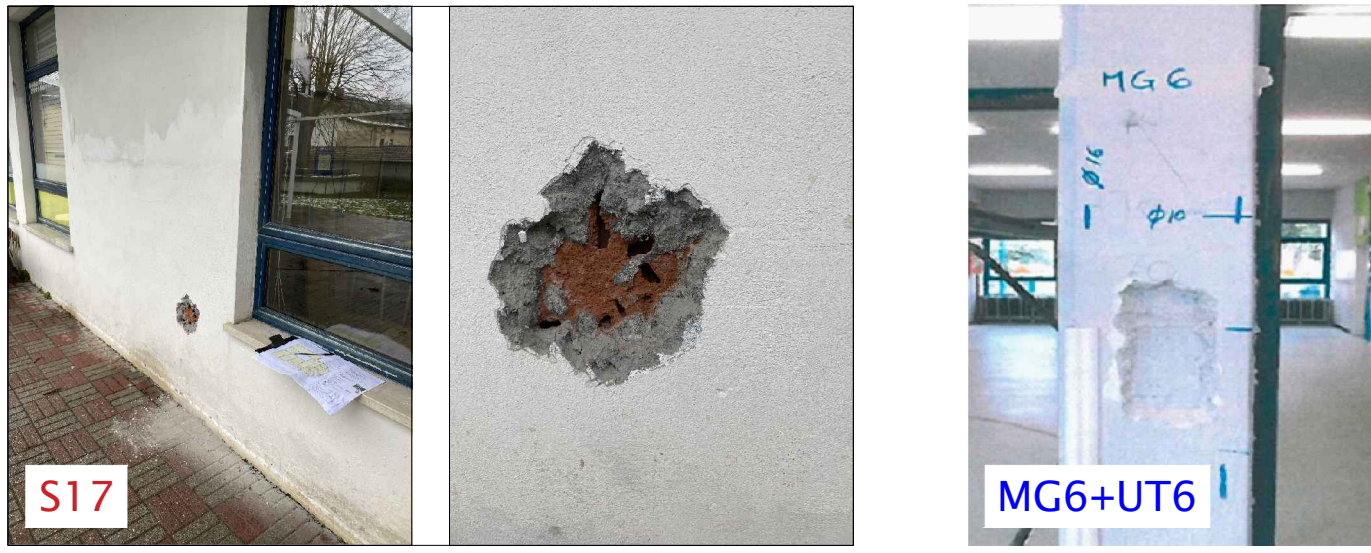
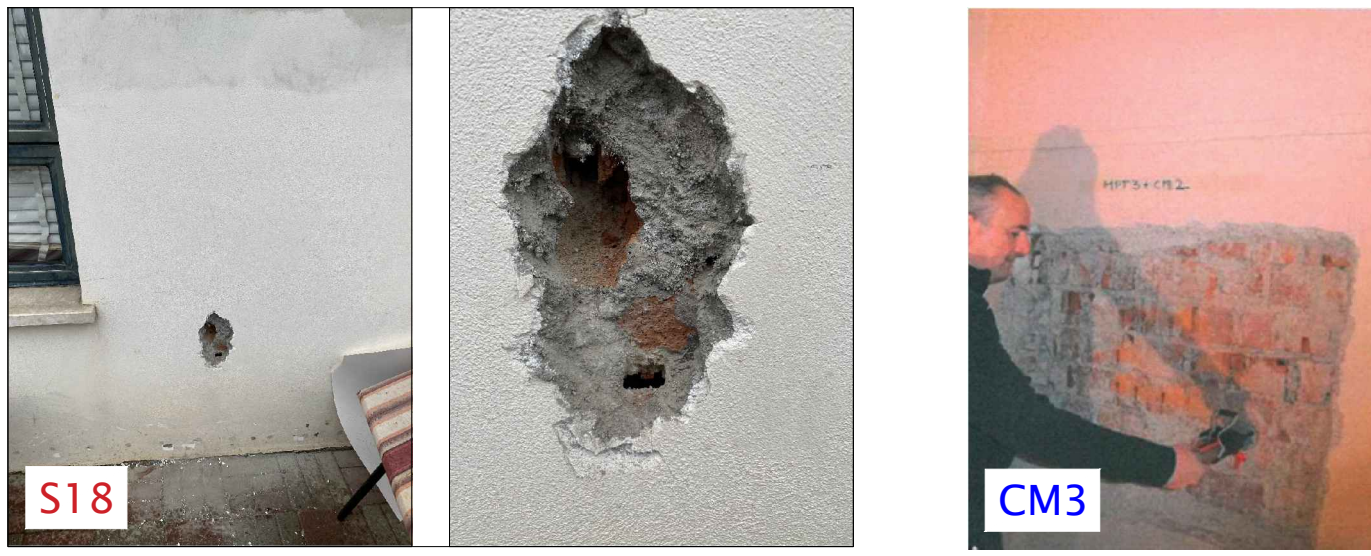
Zona	Elemento	Barre o ferri verticali (mm)		Staffe o ferri orizzontali (mm)		Intonaco (mm)	Note	
(N°)		(Ø / passo medio)	(copriferro medio)	(Ø / passo medio)	(copriferro medio)			
1	Pilastro	Rilevato pilastro in mattoni pieni in seguito alla scarifica superficiale					Indagine eseguita 100-200 cm da terra.	
2	Trave	16	faccia N 66 faccia S 29 intrados 49	8/250	faccia N 50 faccia S 49 intrados 27		Indagine eseguita 90-200 cm da muro est. In faccia sud le staffe sembrerebbero più interne alle barre.	
3	Pilastro	16	faccia N 56 faccia S 67 faccia E 60	6/150	faccia N 48 faccia S 53 faccia E 50	30 -	Indagine eseguita 150-250 cm da terra. Armatura liscia e misurata con il calibro. In faccia ovest in aderenza è presente un "pilastro" con blocchi per canna fumaria con all'interno una barra angolare.	
4	Trave	16	faccia N 74 faccia S 52 intrados 30	8/250	faccia N 60 faccia S 33 intrados 17		Indagine eseguita 100-180 cm da muro est.

5	Trave	16	faccia E 74 intrados 39	6/200	faccia E 60 intrados 37		Indagine eseguita 100-180 cm da muro est. Faccia ovest non indagata causa serramento.	
6	Setto	Armatura non rilevata entro i limiti strumentali						Indagine eseguita 100-200 cm da terra.
7	Setto							
8	Setto							
9	Setto							
11	Setto

#### Risultati indagini pacometriche
