SPBS 069 "CALVISANO-CARPENEDOLO" MANUTENZIONE STRAORDINARIA DEL PONTE AL KM 5+170 IN COMUNE DI CALVISANO (cod. manufatto BSSP069_P001)

PROGETTO ESECUTIVO

RELAZIONE DI CALCOLO

Verifica di Transitabilità - T.E.

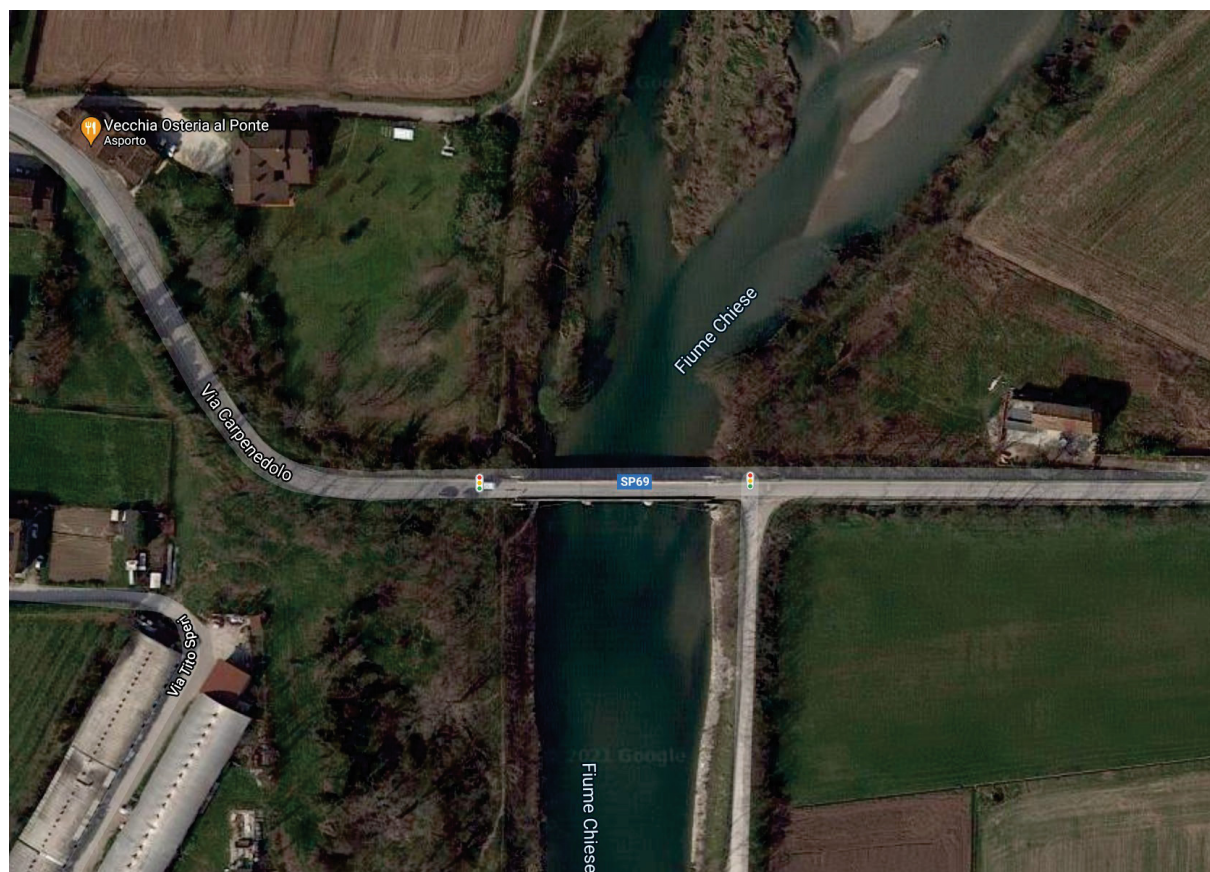
Figura 1: Inquadramento Ponte

L'impalcato in questione è composto da un totale di 3 campate in cemento armato, con luce appoggi della campata centrale (campata più lunga) di 15.85 m. La lunghezza complessiva del ponte è di 51.35 m.

Il ponte presenta uno schema statico di trave appoggiata. Le valutazioni riguarderanno la nuova geometria dell'impalcato (sezione strutturale maggiore) e i nuovi carichi permanenti strutturali e non strutturali.
