**SPBS 19 CONCESIO - OSPITALETTO -  
CAPRIANO D/C  
MANUTENZIONE STRAORDINARIA  
DEL PONTE AL KM 0+215 IN COMUNE DI  
CONCESIO**

**PROGETTO ESECUTIVO**

**ELABORATO: STATO ATTUALE - VALUTAZIONE DELLA SICUREZZA**

**DATA: Giugno 2021**

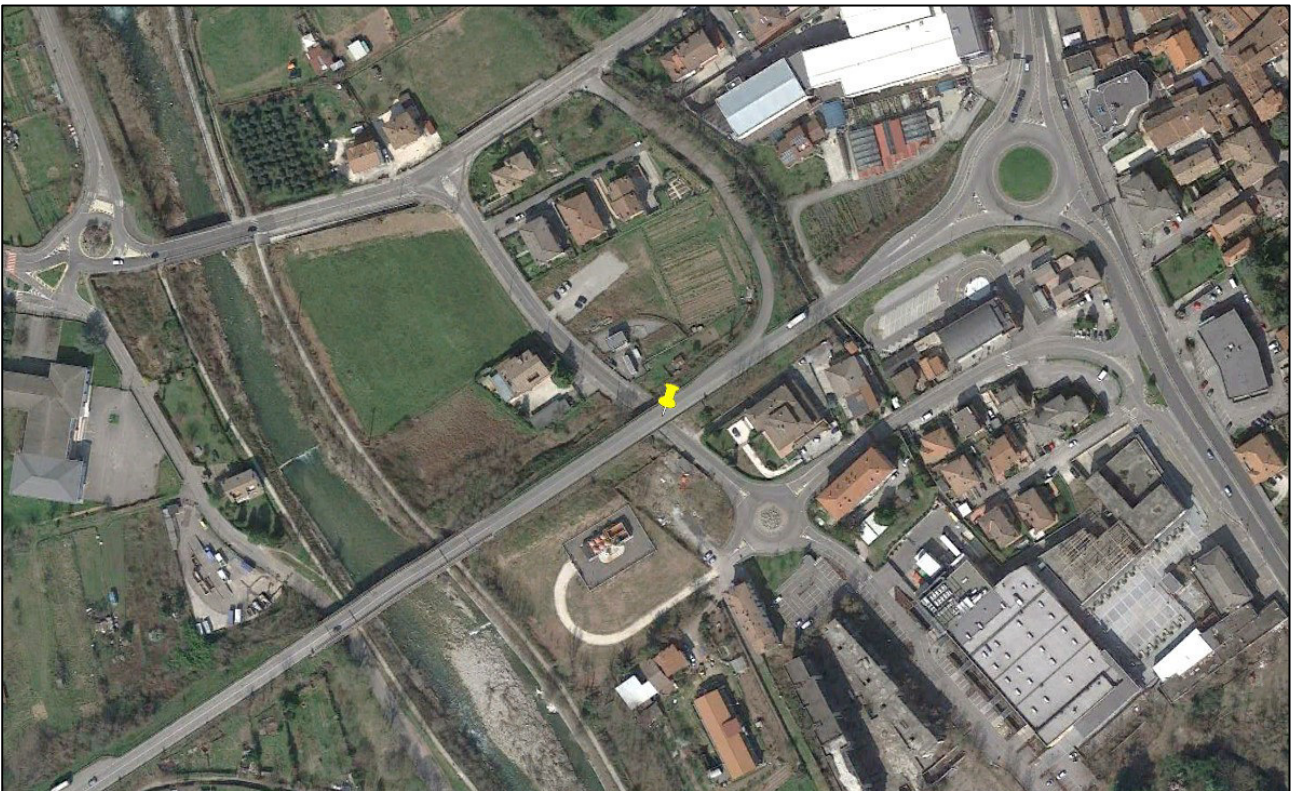
L'opera d'arte in oggetto è un ponte posto sull'attuale SPBS 19 che collega i comuni di Concesio e di Capriano del Colle, circumnavigando ad ovest la città di Brescia; il manufatto è posto al km 0+215 dell'arteria, in comune di Concesio, e funge da sovrappasso per la sottostante via Giuseppe Mazzini.
