COMUNE DI CASTELVERDE

**LAVORI DI ADEGUAMENTO SISMICO DELLA SCUOLA
DELL'INFANZIA "IL GIRASOLE" DI SAN MARTINO IN
BELISETO IN COMUNE DI CASTELVERDE**

RELAZIONE SULLE RISULTANZE DELLE INDAGINI

COD: **PE.02.02**

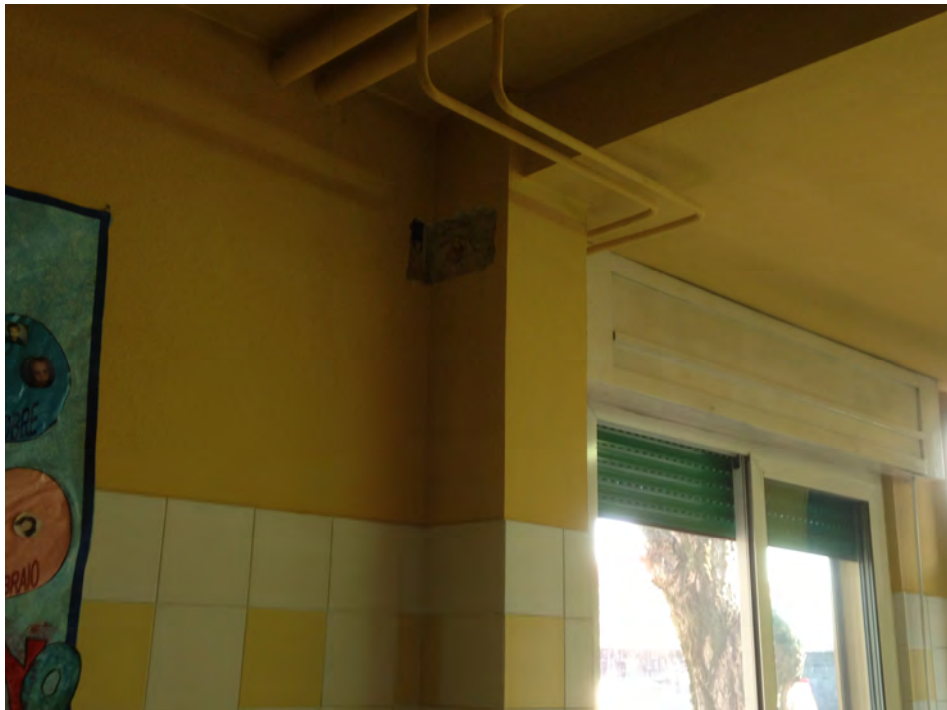
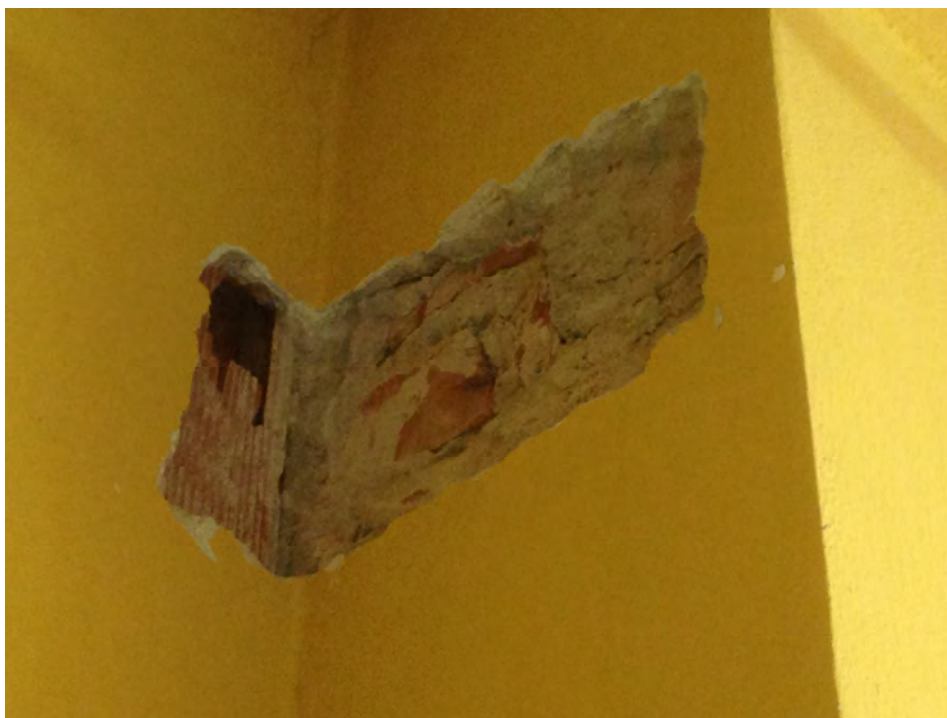
-Piano terra "pos 1"

- spalla terminale in muratura di mattoni pieni spessore 25 cm dell'edificio originario
- spessore mattone abbastanza regolare, circa 6/7cm
- dimensioni mattoni abbastanza regolari
- posa abbastanza regolare dei corsi (orizzontalità)
- tessitura con ingranamento dei mattoni e sfalsamento dei giunti eseguiti in modo abbastanza regolare
- malta di legatura composta di cemento, non rimovibile facilmente a mano
- spessore della malta nei giunti orizzontali accettabile
- presenza di malta nei giunti verticali relativamente adeguata
- sulla sinistra si nota un muro non portante (divisorio), composto di scatole

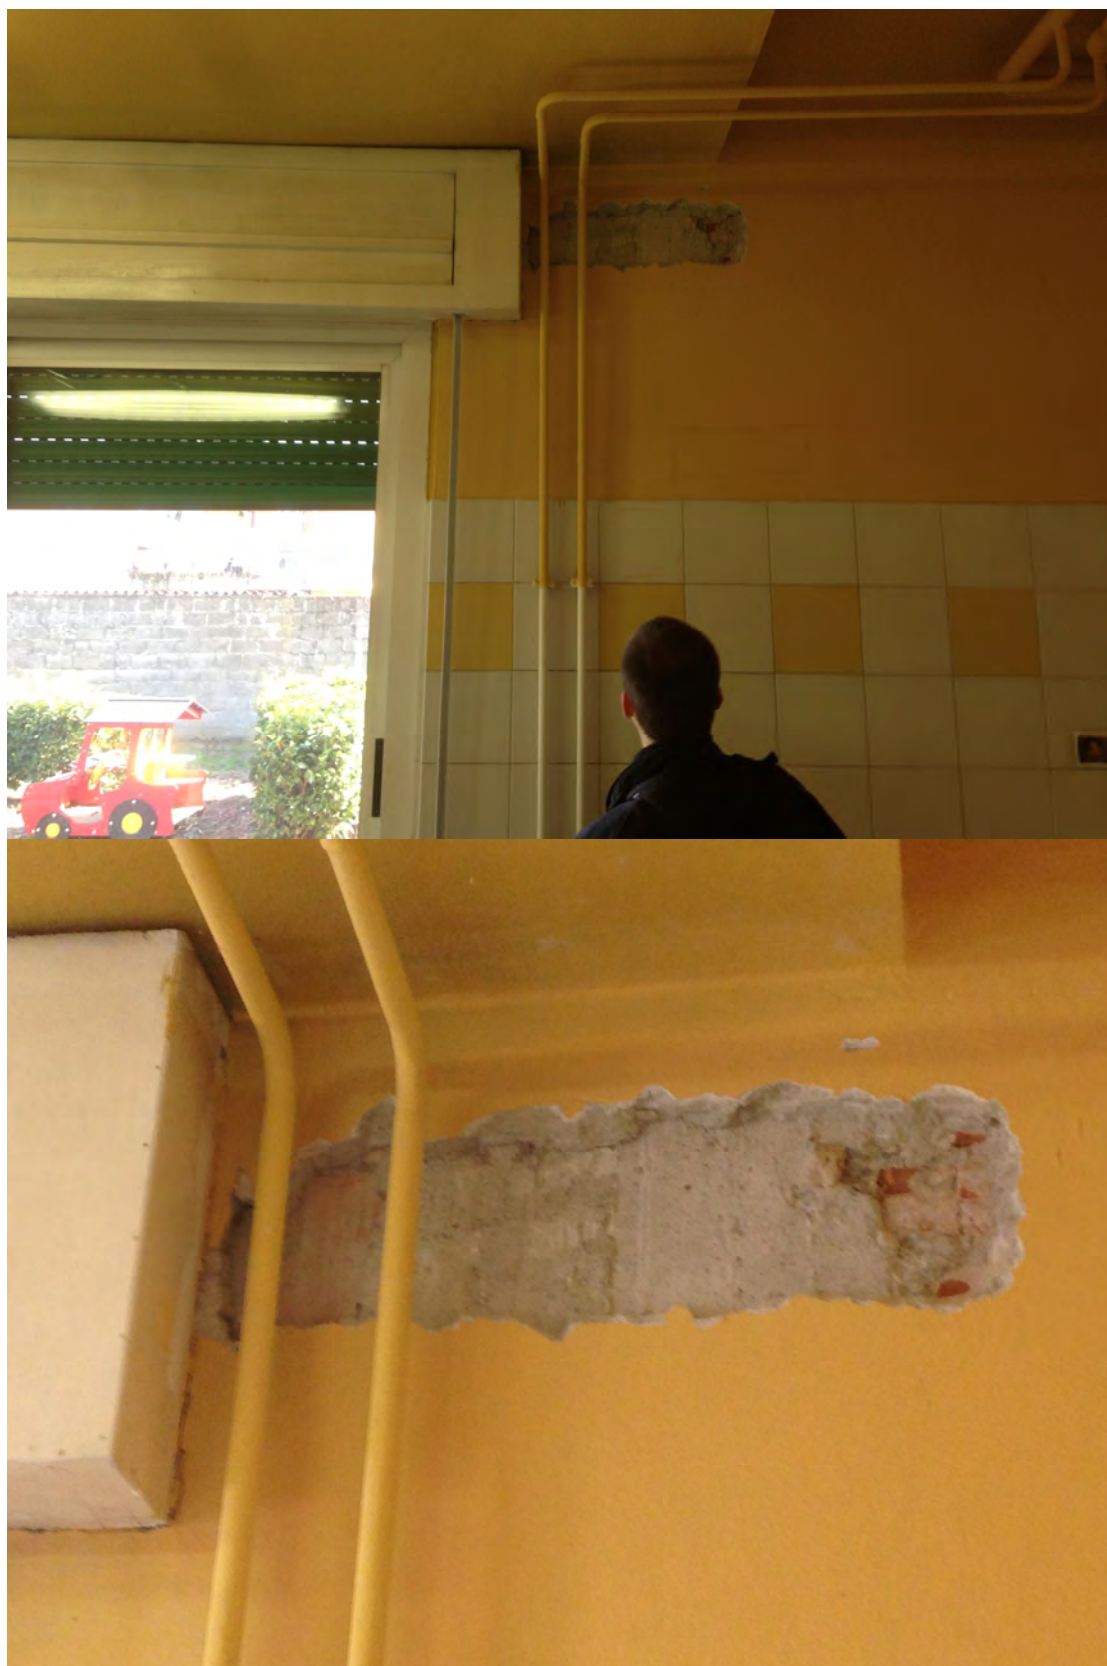
-Piano terra "pos 2"

- lo scasso compiuto mette in evidenza la muratura in mattoni pieni dell'edificio originario, con in adiacenza il pilastro in c.a. dell'ampliamento eseguito successivamente per la zona refettorio ed in sequenza (a sx) il muro in Doppio Uni dello stesso ampliamento
- spessore mattone pieno abbastanza regolare, circa 6/7cm
- dimensioni mattoni pieni abbastanza regolari
- posa abbastanza regolare dei corsi (orizzontalità) dei mattoni pieni
- tessitura con ingranamento dei mattoni pieni e sfalsamento dei giunti eseguiti in modo abbastanza regolare
- malta di legatura dei mattoni pieni composta di cemento, non rimovibile facilmente a mano e spessore della malta nei giunti orizzontali accettabile
- le informazioni sul pilastro in c.a. sono indicate nella relazione specialistica redatta dalla 4EMME

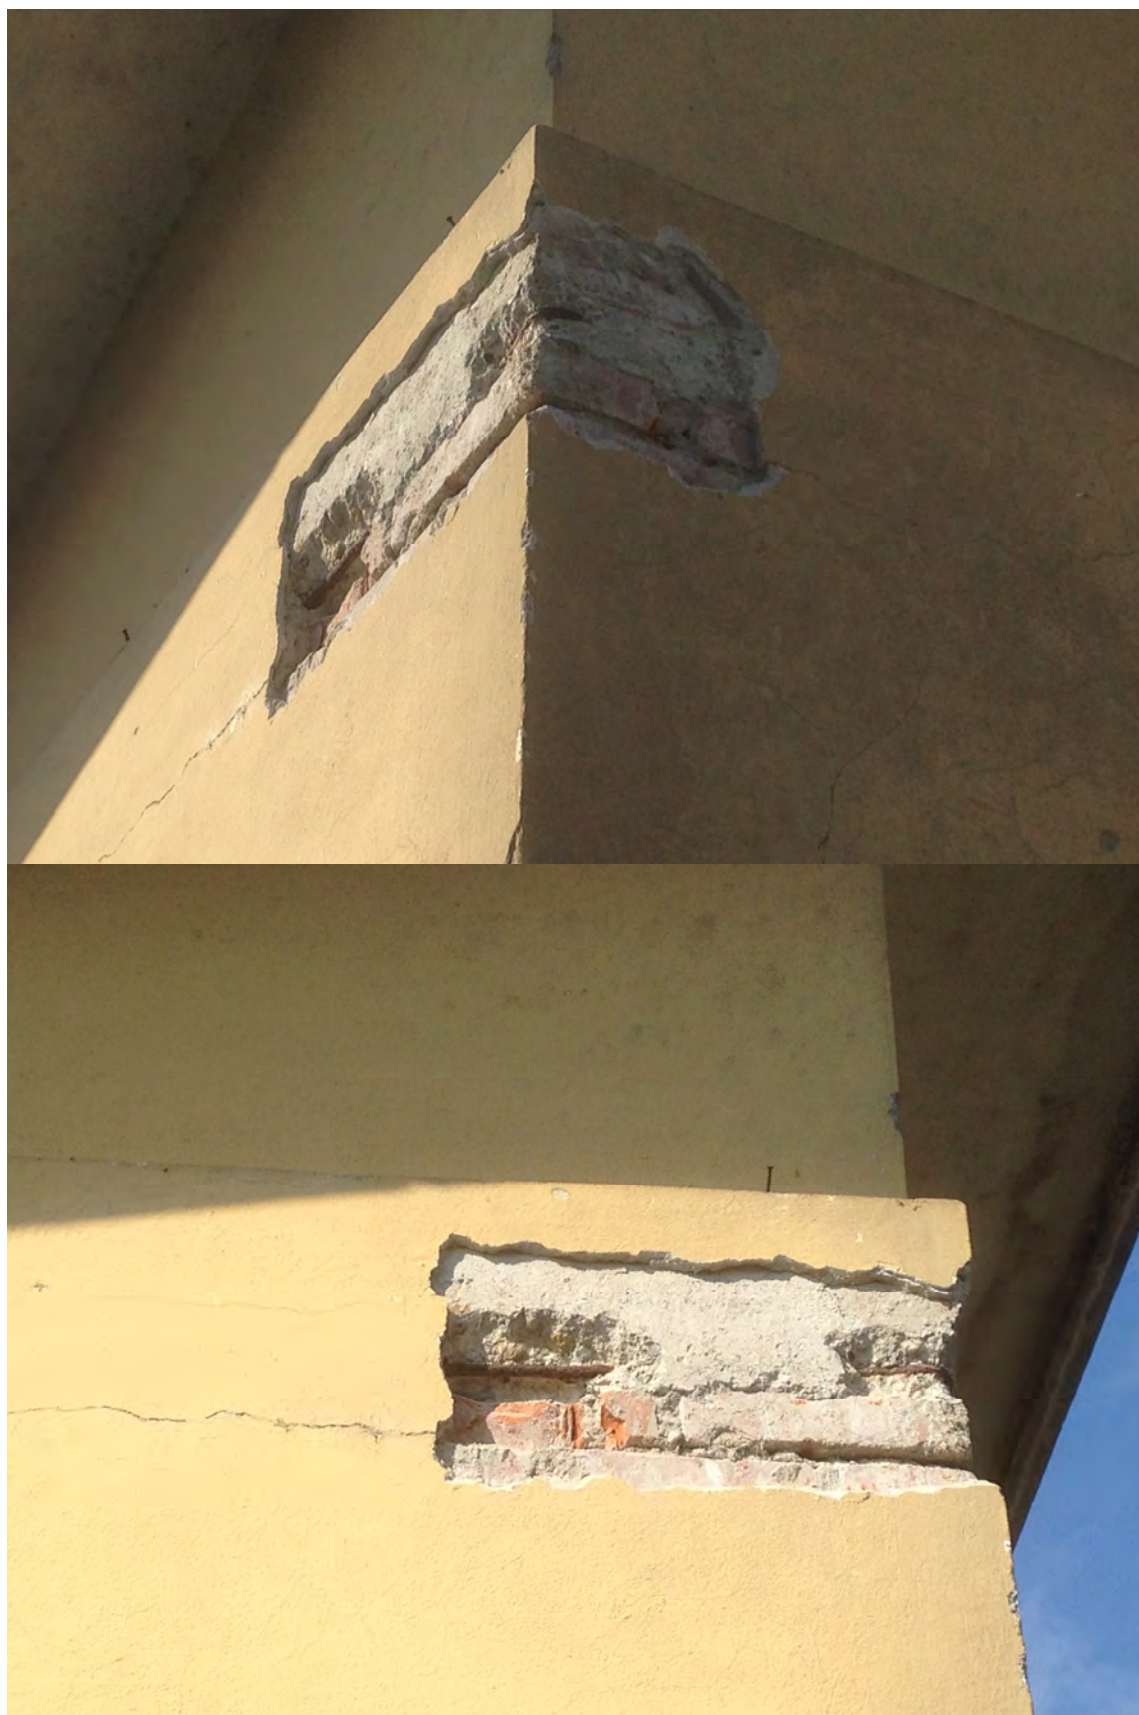
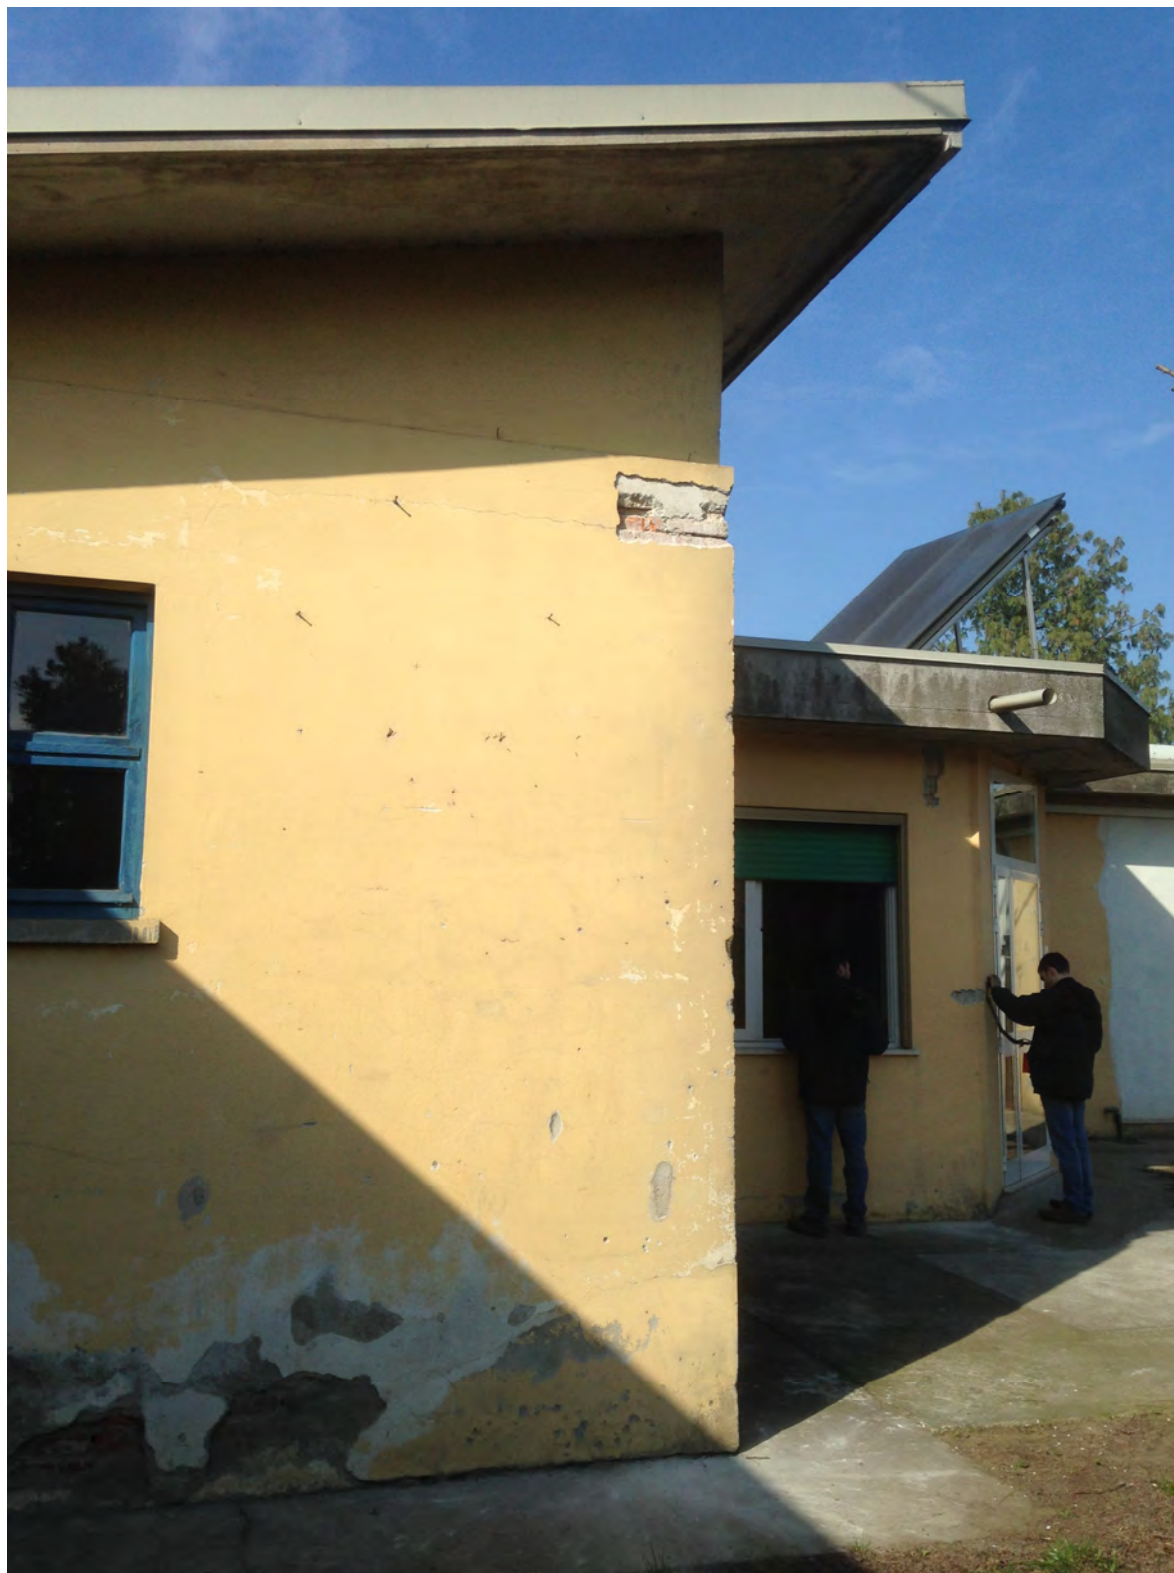
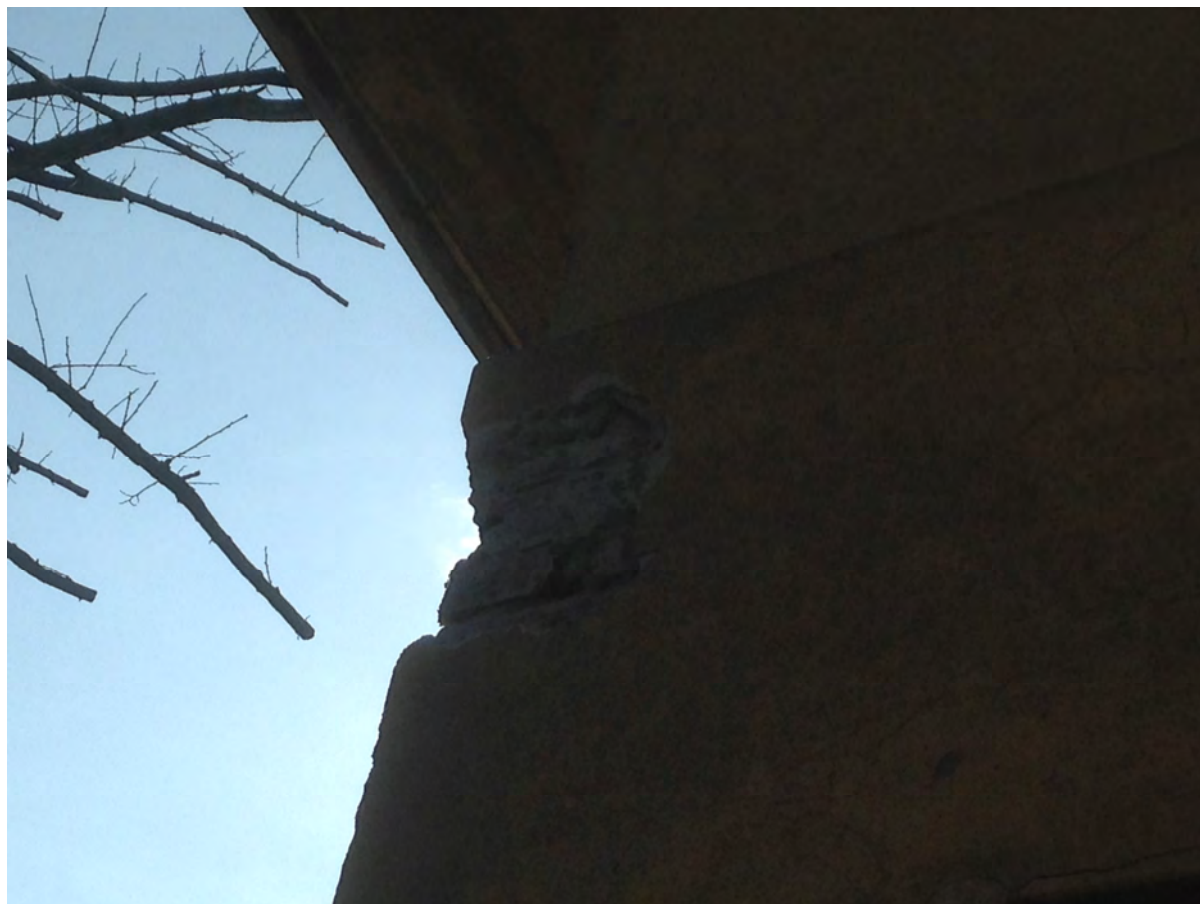
-Piano terra "pos 3"

-lo scasso compiuto mette in evidenza uno spigolo della muratura in mattoni pieni dell'edificio originario in corrispondenza della correa in c.a.; si notano infatti il cls della correa, la crepa orizzontale ed i mattoni sotto la correa sui 2 lati, per i quali si commenta che:

- spessore mattone abbastanza regolare, circa 6/7cm
- dimensioni mattoni abbastanza regolari
- posa regolare dei corsi (orizzontalità)
- tessitura con ingranamento dei mattoni e sfalsamento dei giunti eseguiti in modo regolare
- ammorsamento dei mattoni nell'incrocio eseguito correttamente
- presenza di malta di cemento sia nei giunti orizzontali che verticali (alcuni di spessore superiore al valore consigliato di 1cm) e malta friabile per azione agenti atmosferici
- si notano ammaloramenti della muratura nella fascia bassa dovuti ad umidità risalente dal terreno

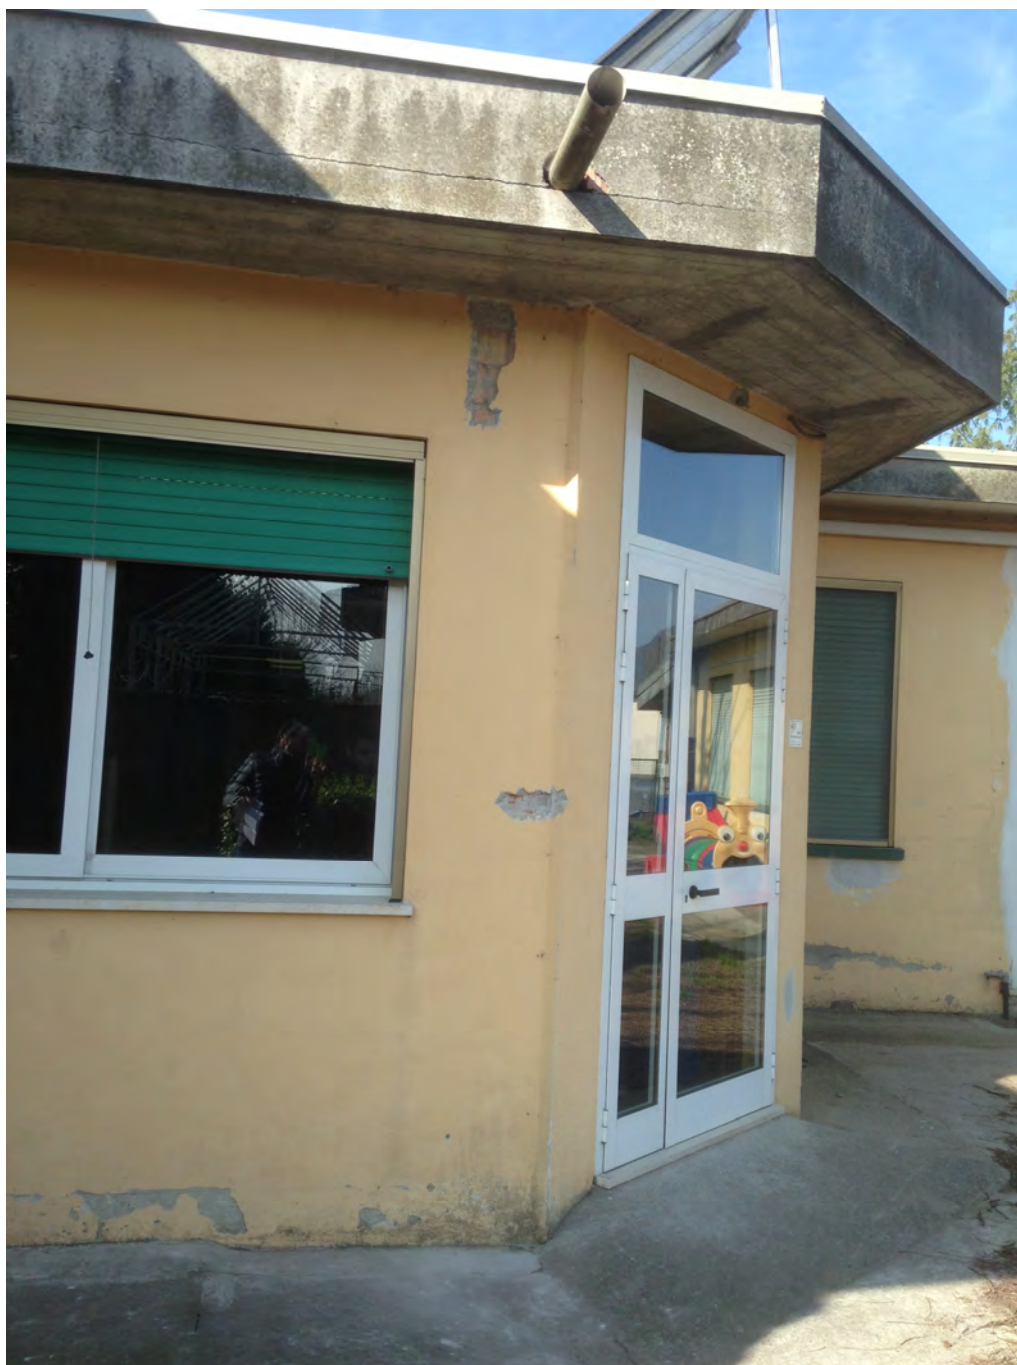
-Piano terra "pos 4"

- si notano il pilastro in c.a. di spalla alla porta (l'altro per logica di simmetria), il muro in Doppio Uni, lo spigolo inferiore della trave metallica a sostegno del solaio ed il sondaggio su un travetto del solaio in latero cemento

- per i pilastri di spalla alla porta si rimanda alla relazione specialistica della 4EMME
- la trave metallica presenta l'ala inferiore di larghezza pari a 20cm e spessore di 8mm, pertanto si deriva un profilo tipo HE-AA 200

- si notano ammaloramenti della muratura nella fascia bassa in lato esterno dovuti ad umidità risalente dal terreno

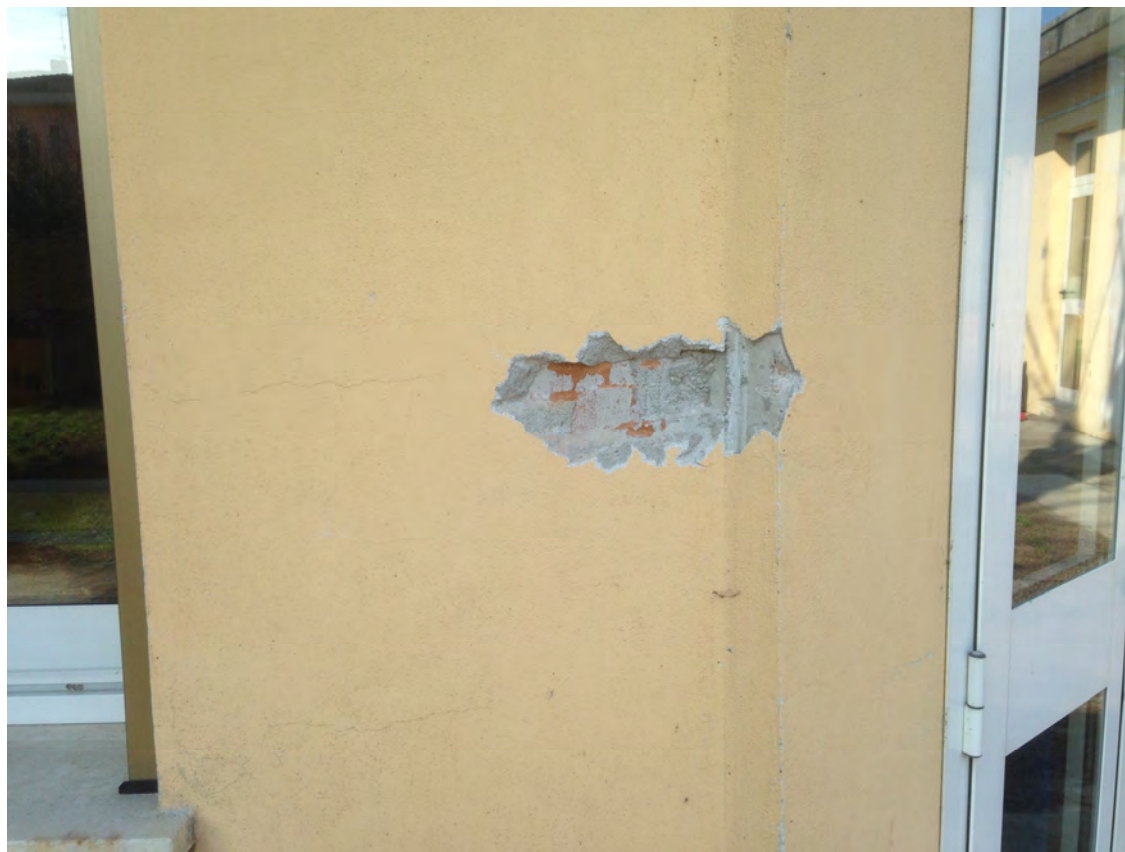
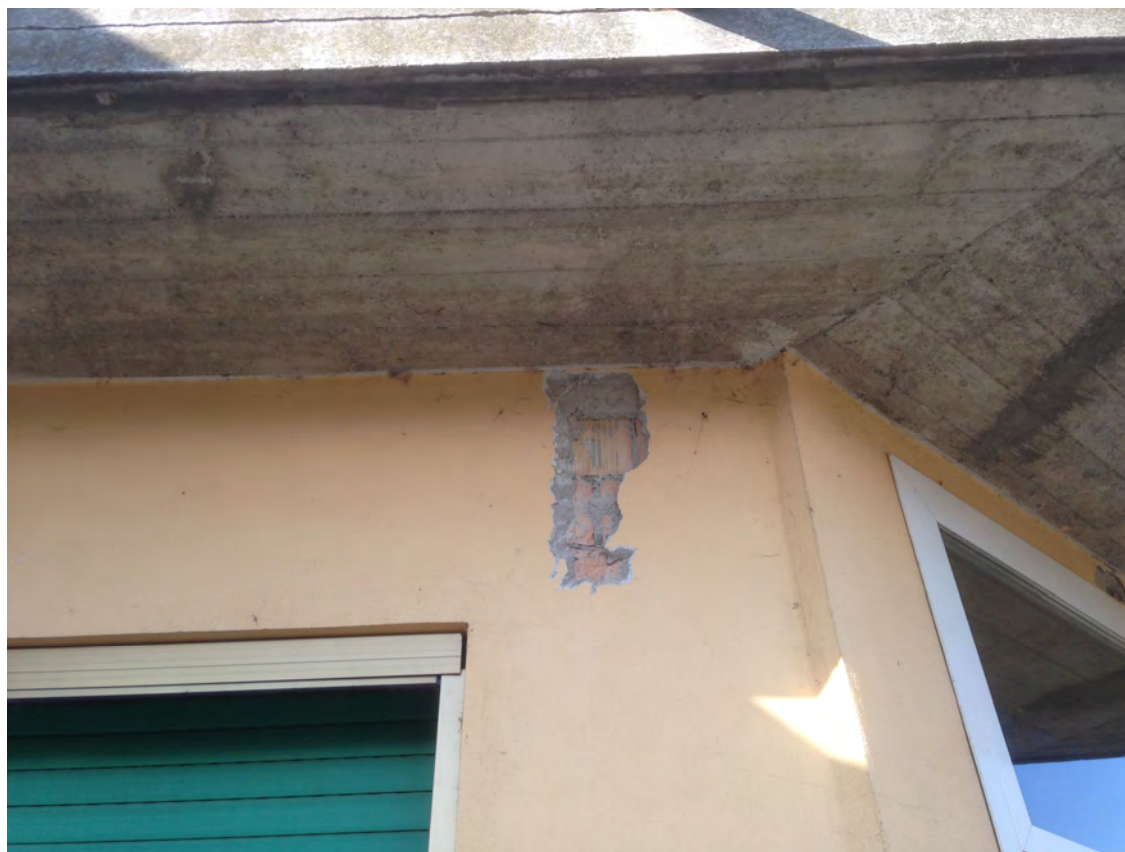
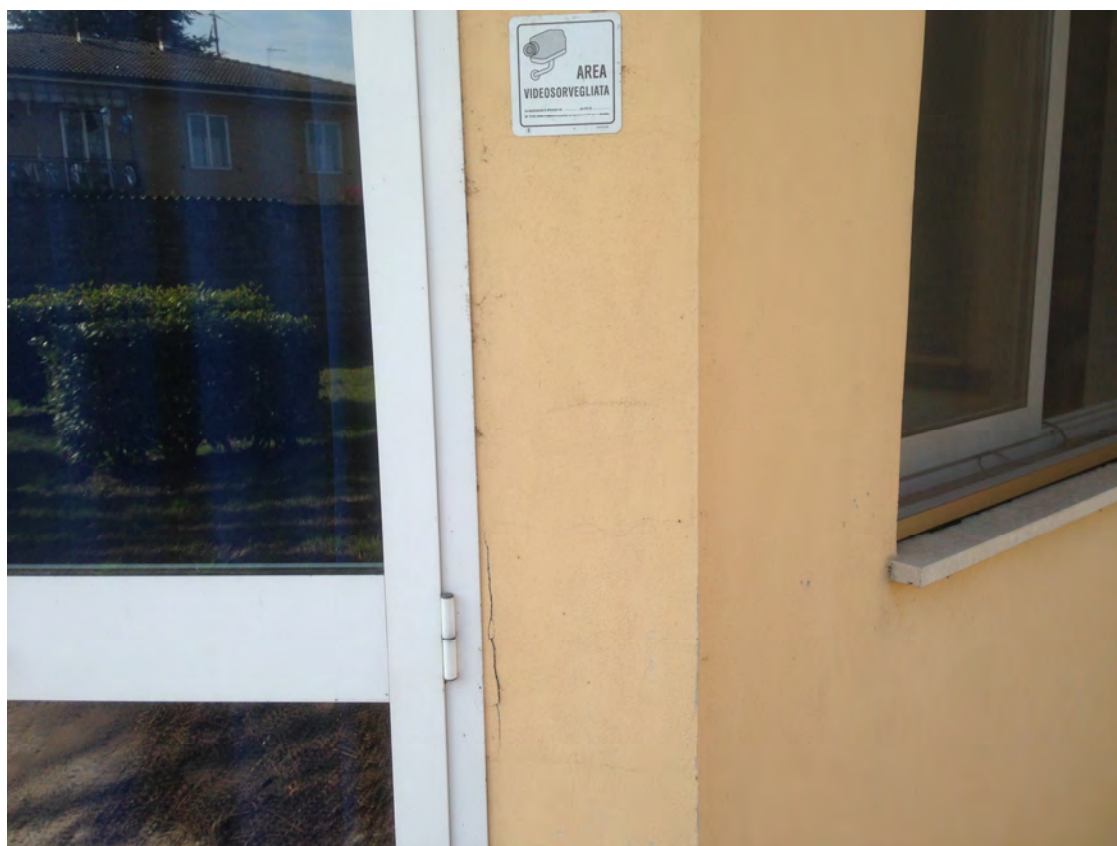
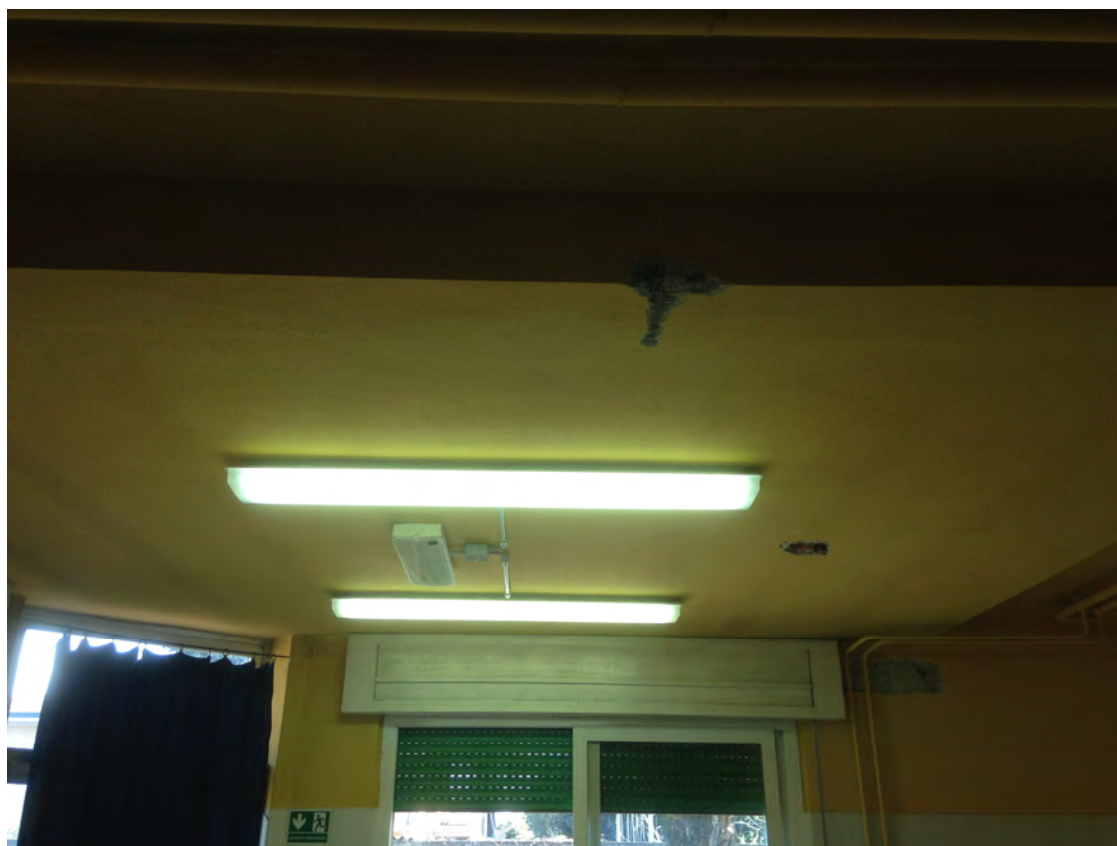
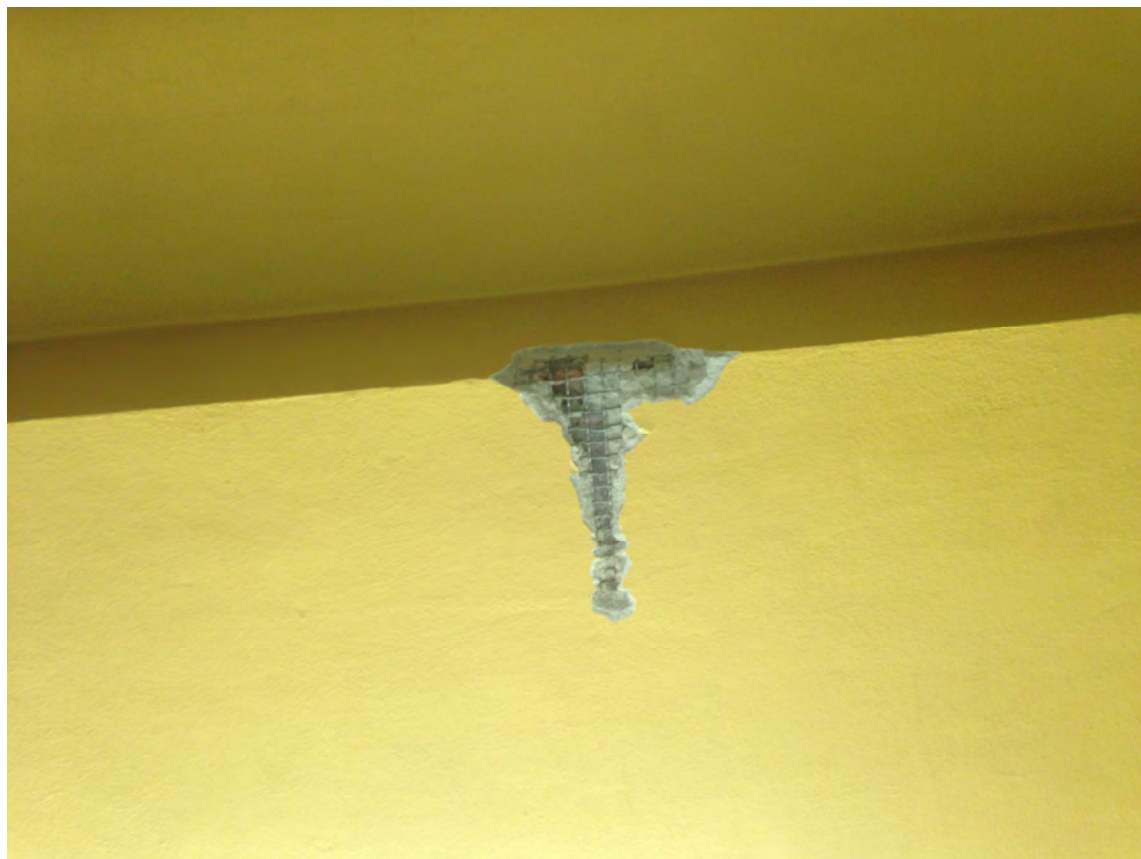
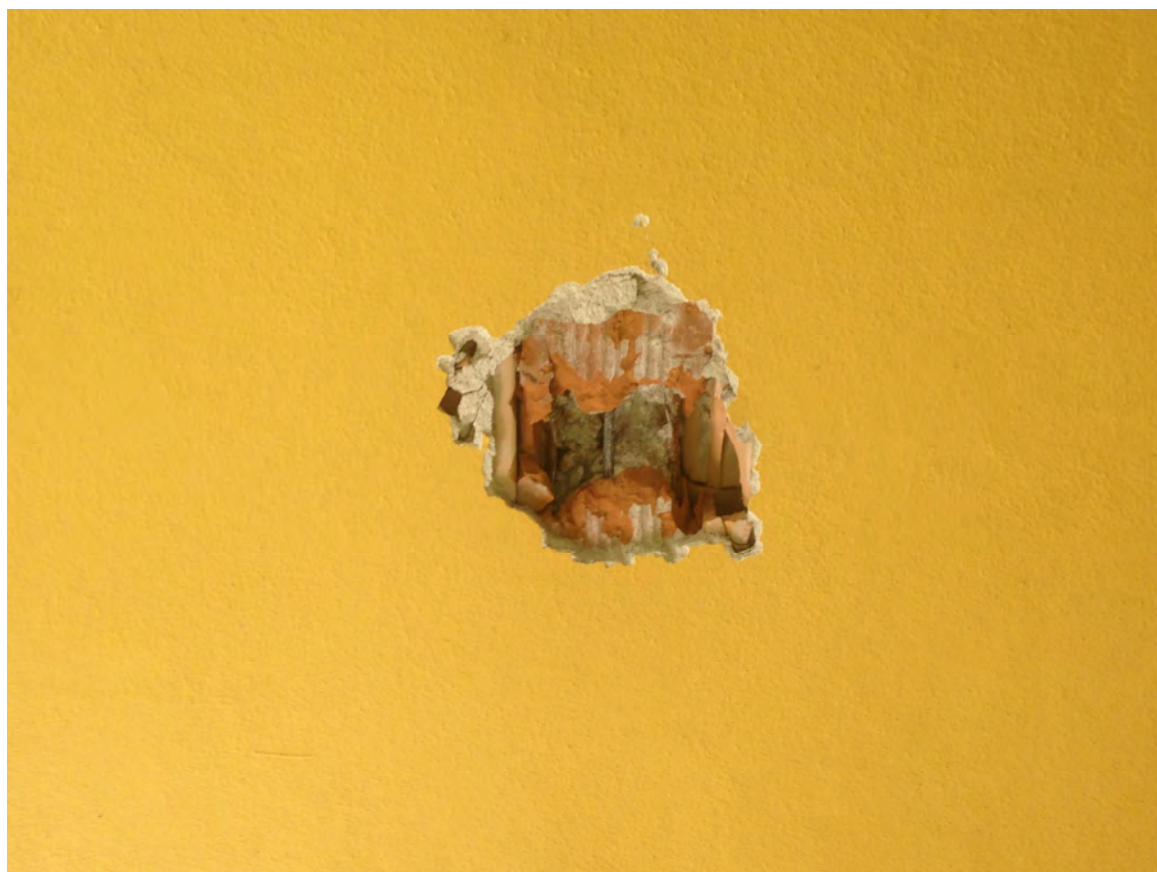
- la presente ispezione mostra l'ampliamento, eseguito successivamente all'edificio originario, a servizio dell'area refettorio, per il quale non si è riusciti a reperire alcuna documentazione

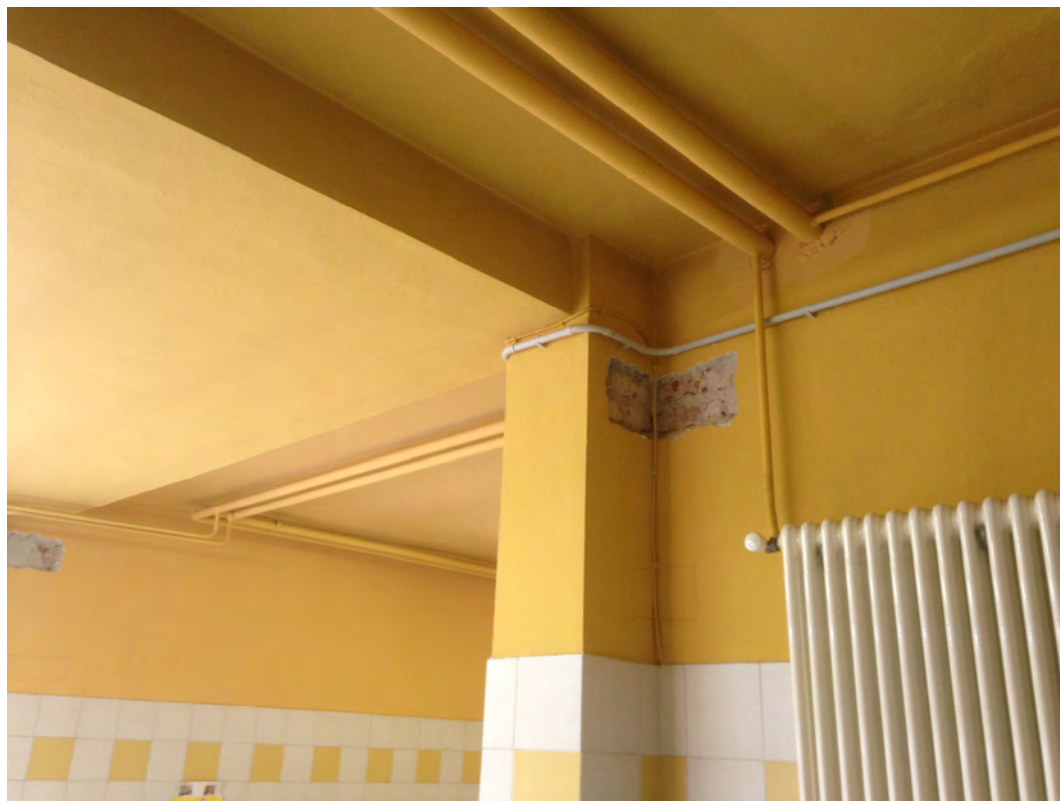
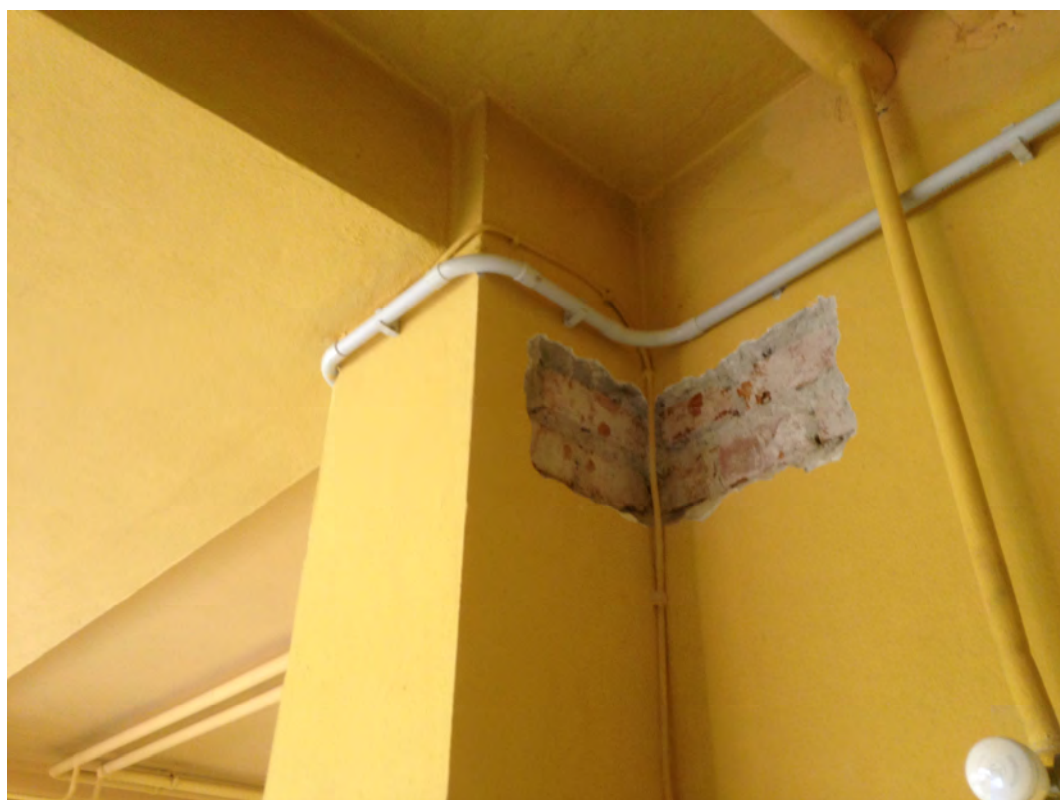
Piano terra "pos 5"

- spigolo di incrocio tra una spalla terminale e l'estremità di una muratura, composte di mattoni pieni spessore 25 cm e relativi all'edificio originario
- spessore mattone abbastanza regolare, circa 6/7cm
- dimensioni mattoni abbastanza regolari
- posa regolare dei corsi (orizzontalità)
- tessitura con ingranamento dei mattoni e sfalsamento dei giunti eseguiti in modo abbastanza regolare
- ammorsamento dei mattoni nell'incrocio eseguito correttamente
- malta di legatura composta di cemento, non rimovibile facilmente a mano
- spessore della malta nei giunti orizzontali superiore al valore consigliato di 1cm
- presenza di malta nei giunti verticali relativamente adeguata

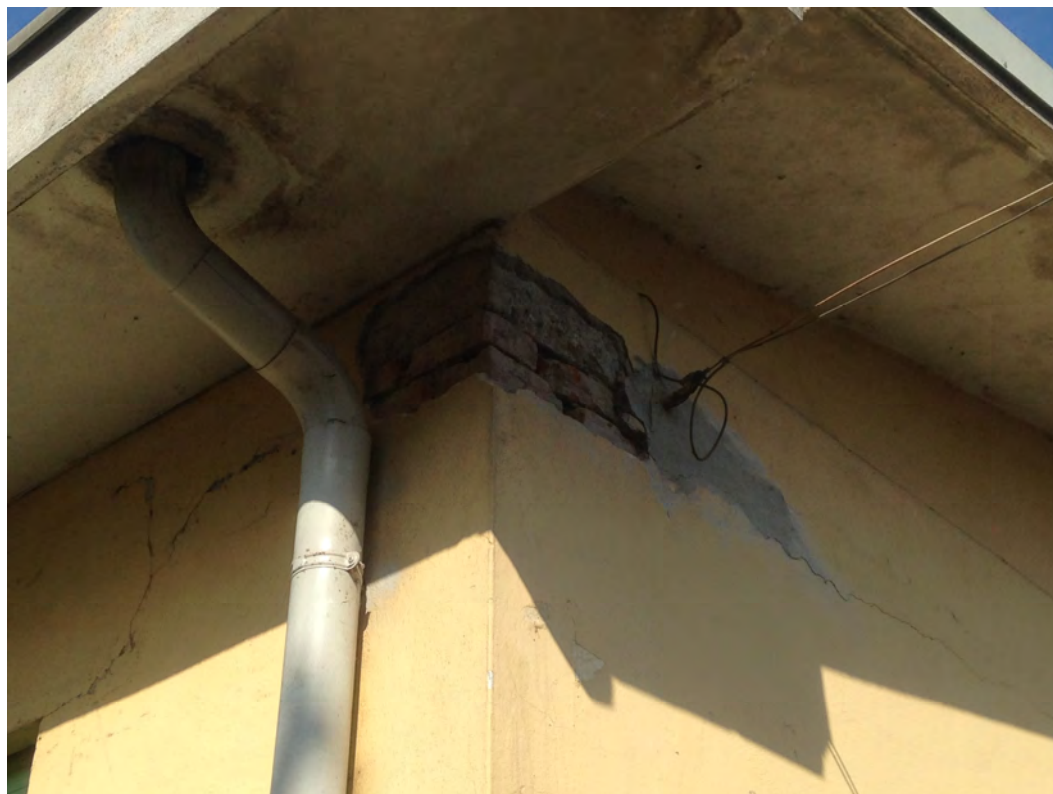
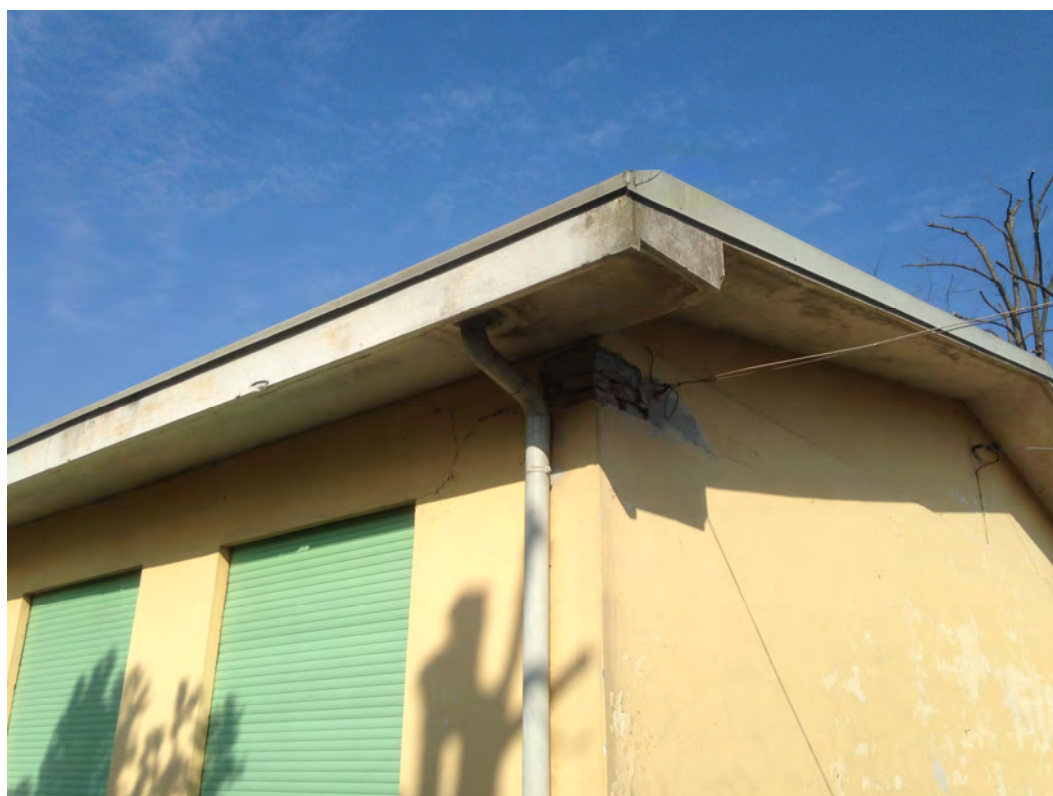
Piano terra "pos 6"

- spessore mattone abbastanza regolare, circa 6/7cm
- dimensioni mattoni abbastanza regolari
- posa non del tutto regolare dei corsi (orizzontalità)
- tessitura con ingranamento dei mattoni e sfalsamento dei giunti eseguiti in modo abbastanza regolare
- ammorsamento dei mattoni nell'incrocio eseguito a non perfetta regola d'arte
- carenza di malta cementizia sia nei giunti orizzontali che verticali, giunti di spessore maggiore di 1cm (valore consigliato) e qualche tratto con malta friabile (aggressione agenti atmosferici)

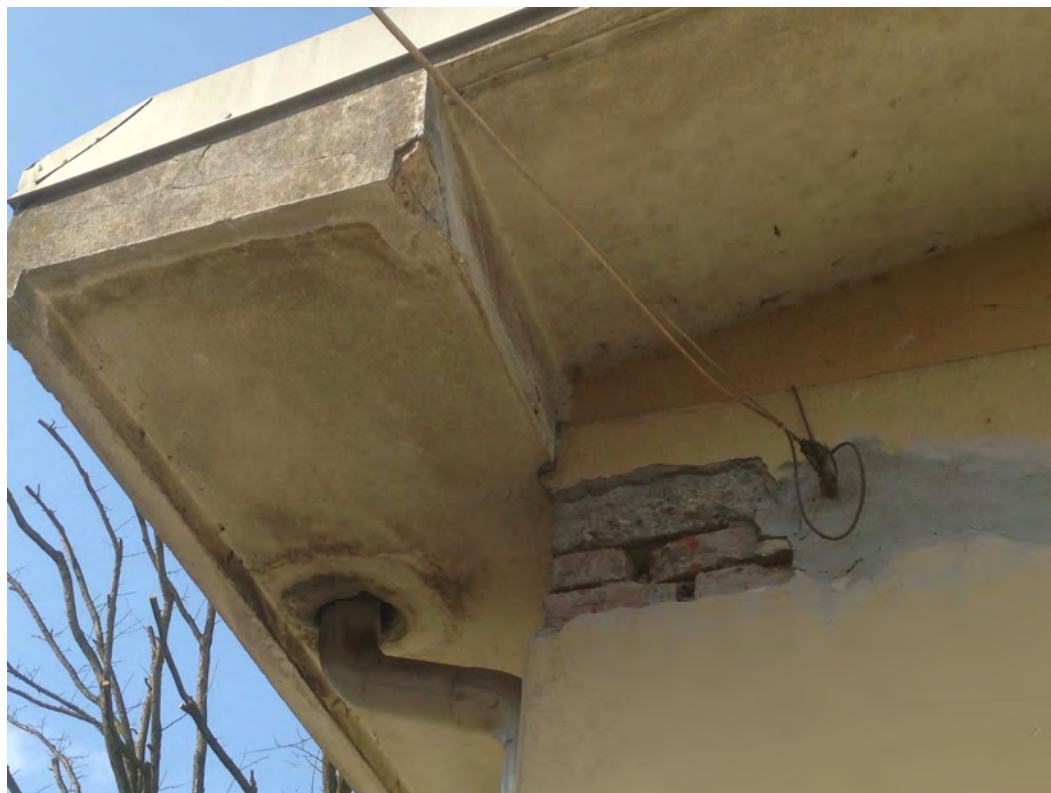
-lo scasso compiuto mette in evidenza uno spigolo della muratura in mattoni pieni dell'edificio originario in corrispondenza della correa in c.a.; si notano infatti parte del cls della correa, le crepe orizzontali (quella da un lato si è collegata allo spigolo della finestra) ed i mattoni delle 2 murature sotto la correa, che risultano come di seguito esposto:

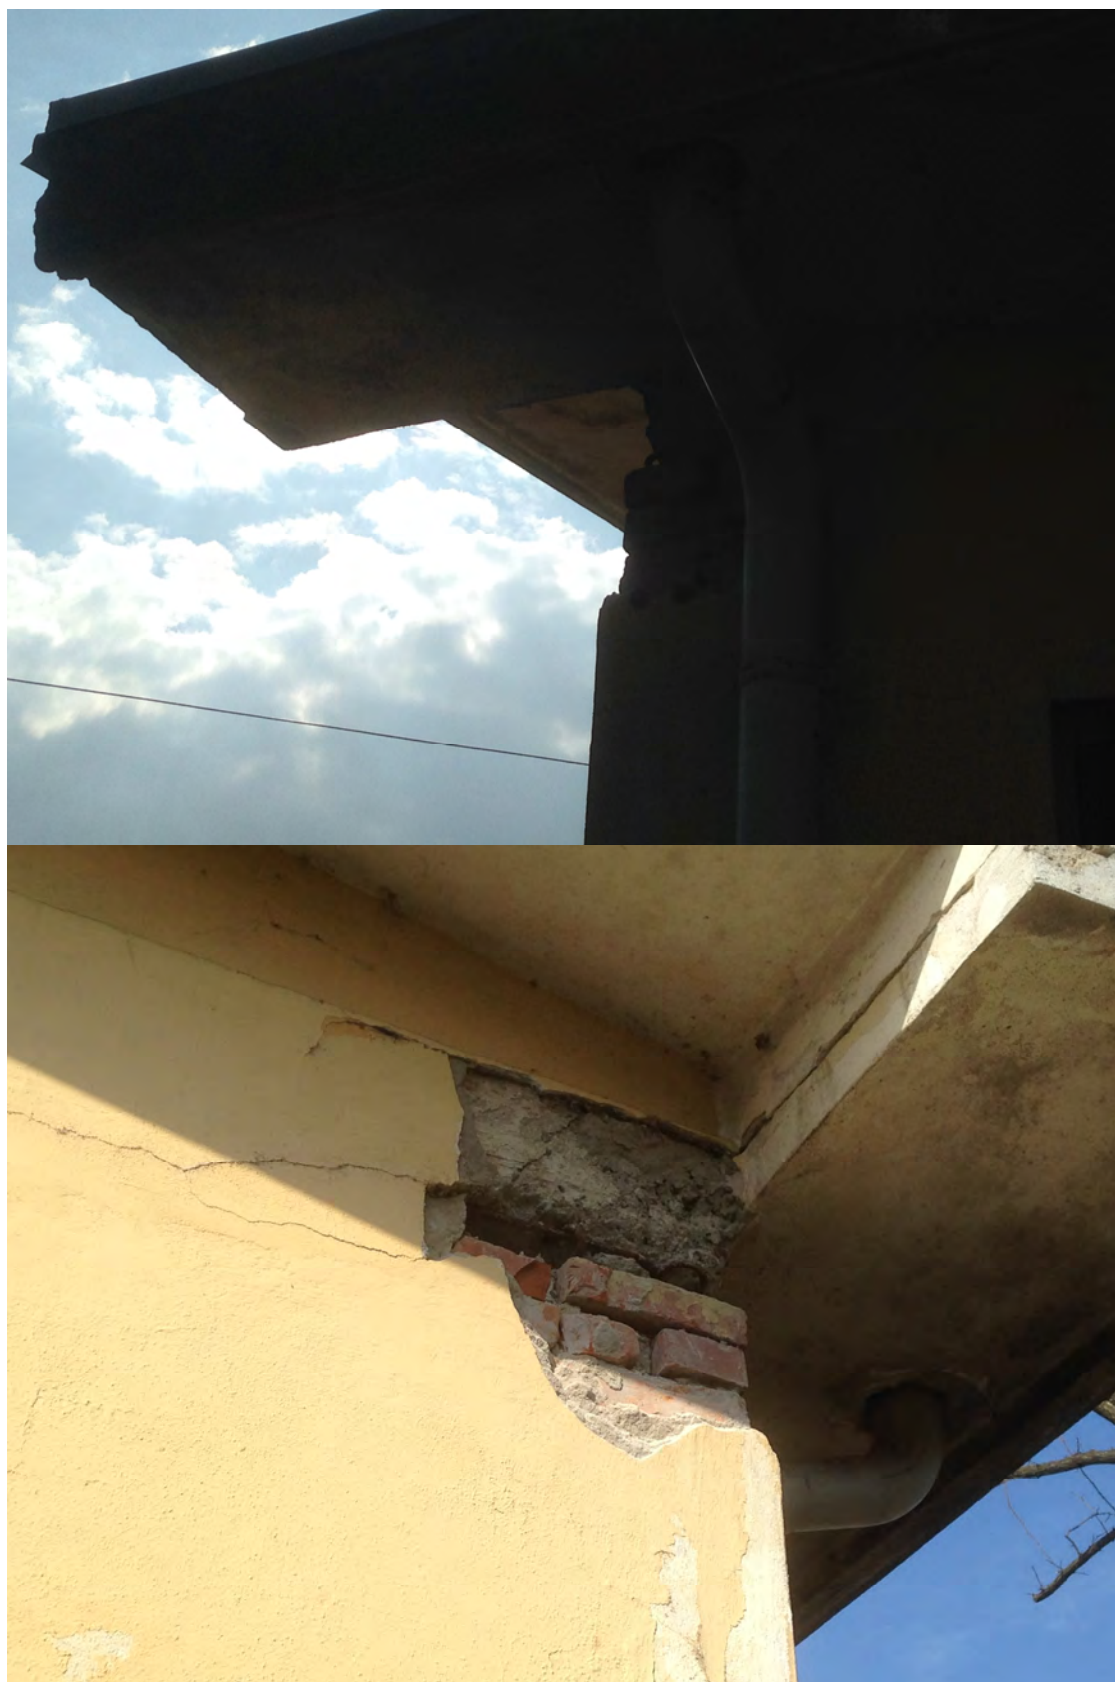
Piano terra "pos 7"

- lo scasso compiuto mette in evidenza uno spigolo della muratura in mattoni pieni dell'edificio originario in corrispondenza della correa in c.a.; si notano infatti il cls della correa, le crepe orizzontali ed i mattoni sui 2 lati della muratura sotto la correa, che risultano come di seguito esposto:
- spessore mattone abbastanza regolare, circa 6/7cm
- dimensioni mattoni abbastanza regolari
- posa regolare dei corsi (orizzontalità)
- tessitura con ingranamento dei mattoni e sfalsamento dei giunti eseguiti in modo abbastanza regolare
- presenza di ammorsamento dei mattoni nell'incrocio
- parziale carenza di malta cementizia sia nei giunti orizzontali che verticali e giunti di spessore maggiore di 1cm (valore consigliato) e qualche tratto con malta friabile (aggressione agenti atmosferici)
- marcata carenza di malta di sigillatura tra i 2 muri e la correa
