COMUNE DI CASTELVERDE

**LAVORI DI ADEGUAMENTO SISMICO DELLA SCUOLA
DELL'INFANZIA "IL GIRASOLE" DI SAN MARTINO IN
BELISETO IN COMUNE DI CASTELVERDE**

RELAZIONE SULLE RISULTANZE DELLE INDAGINI

COD: **PE.02.02**

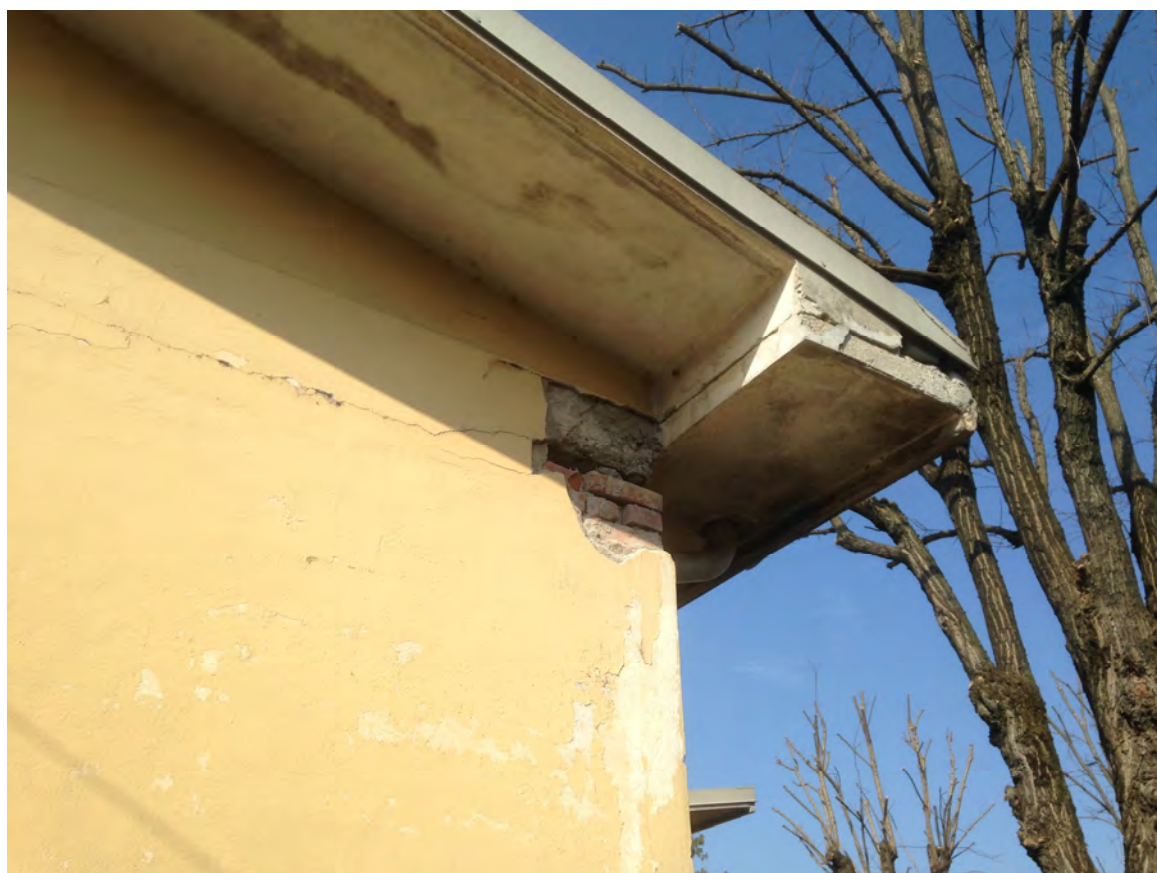
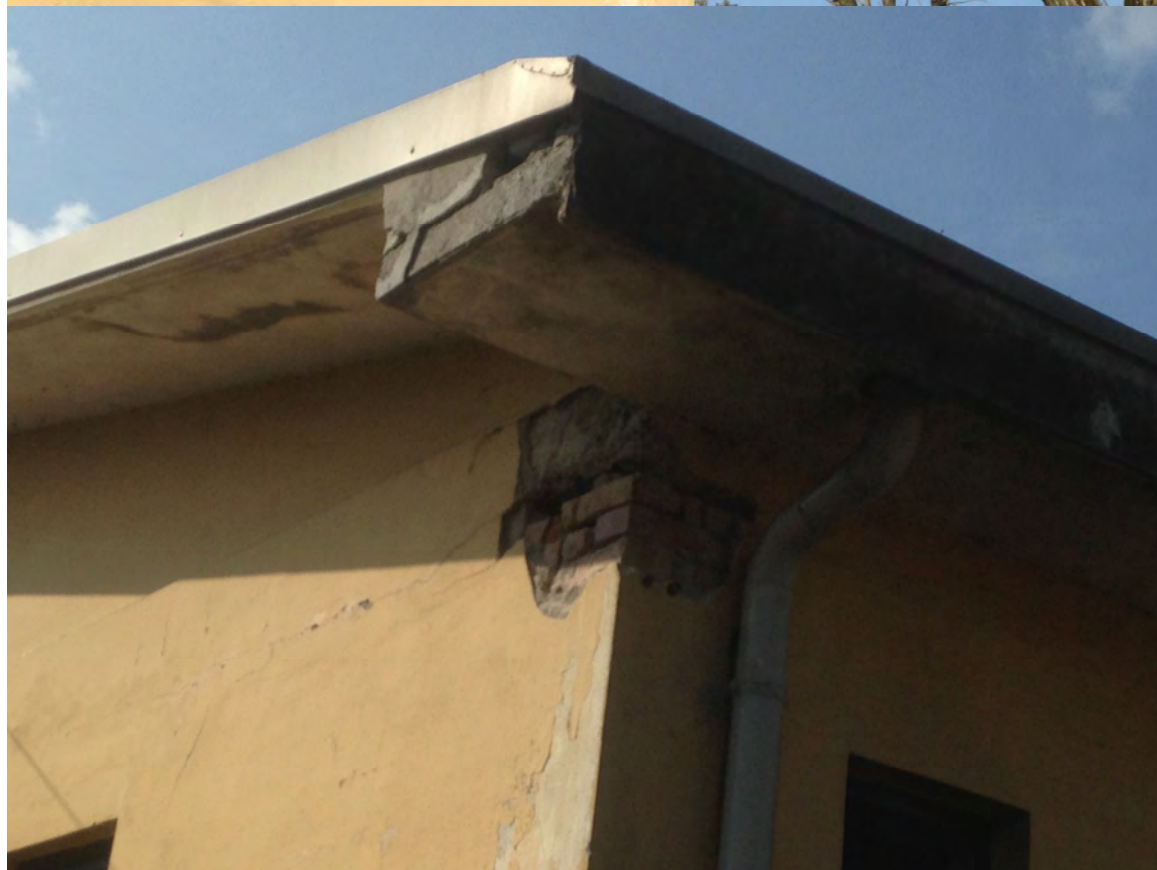
Piano terra "pos 7"

- lo scasso compiuto mette in evidenza uno spigolo della muratura in mattoni pieni dell'edificio originario in corrispondenza della correa in c.a.; si notano infatti il cls della correa, le crepe orizzontali ed i mattoni sui 2 lati della muratura sotto la correa, che risultano come di seguito esposto:
- spessore mattone abbastanza regolare, circa 6/7cm
- dimensioni mattoni abbastanza regolari
- posa regolare dei corsi (orizzontalità)
- tessitura con ingranamento dei mattoni e sfalsamento dei giunti eseguiti in modo abbastanza regolare
- presenza di ammorsamento dei mattoni nell'incrocio
- parziale carenza di malta cementizia sia nei giunti orizzontali che verticali e giunti di spessore maggiore di 1cm (valore consigliato) e qualche tratto con malta friabile (aggressione agenti atmosferici)
- marcata carenza di malta di sigillatura tra i 2 muri e la correa

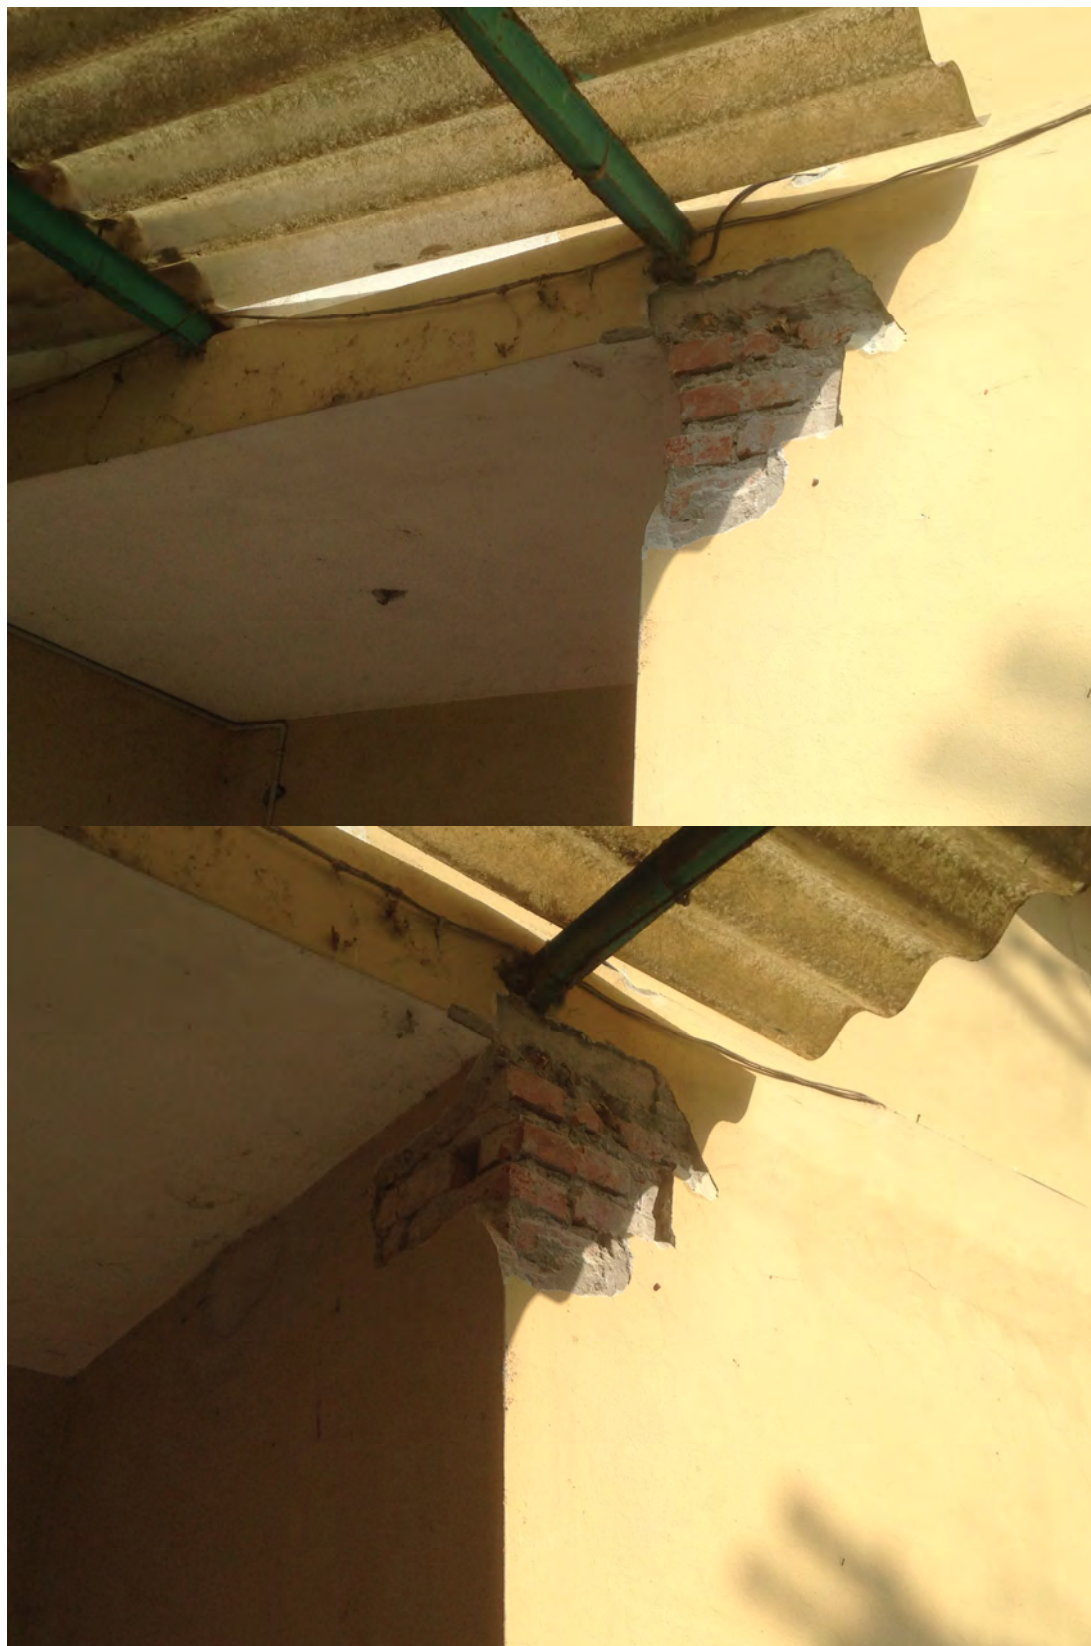
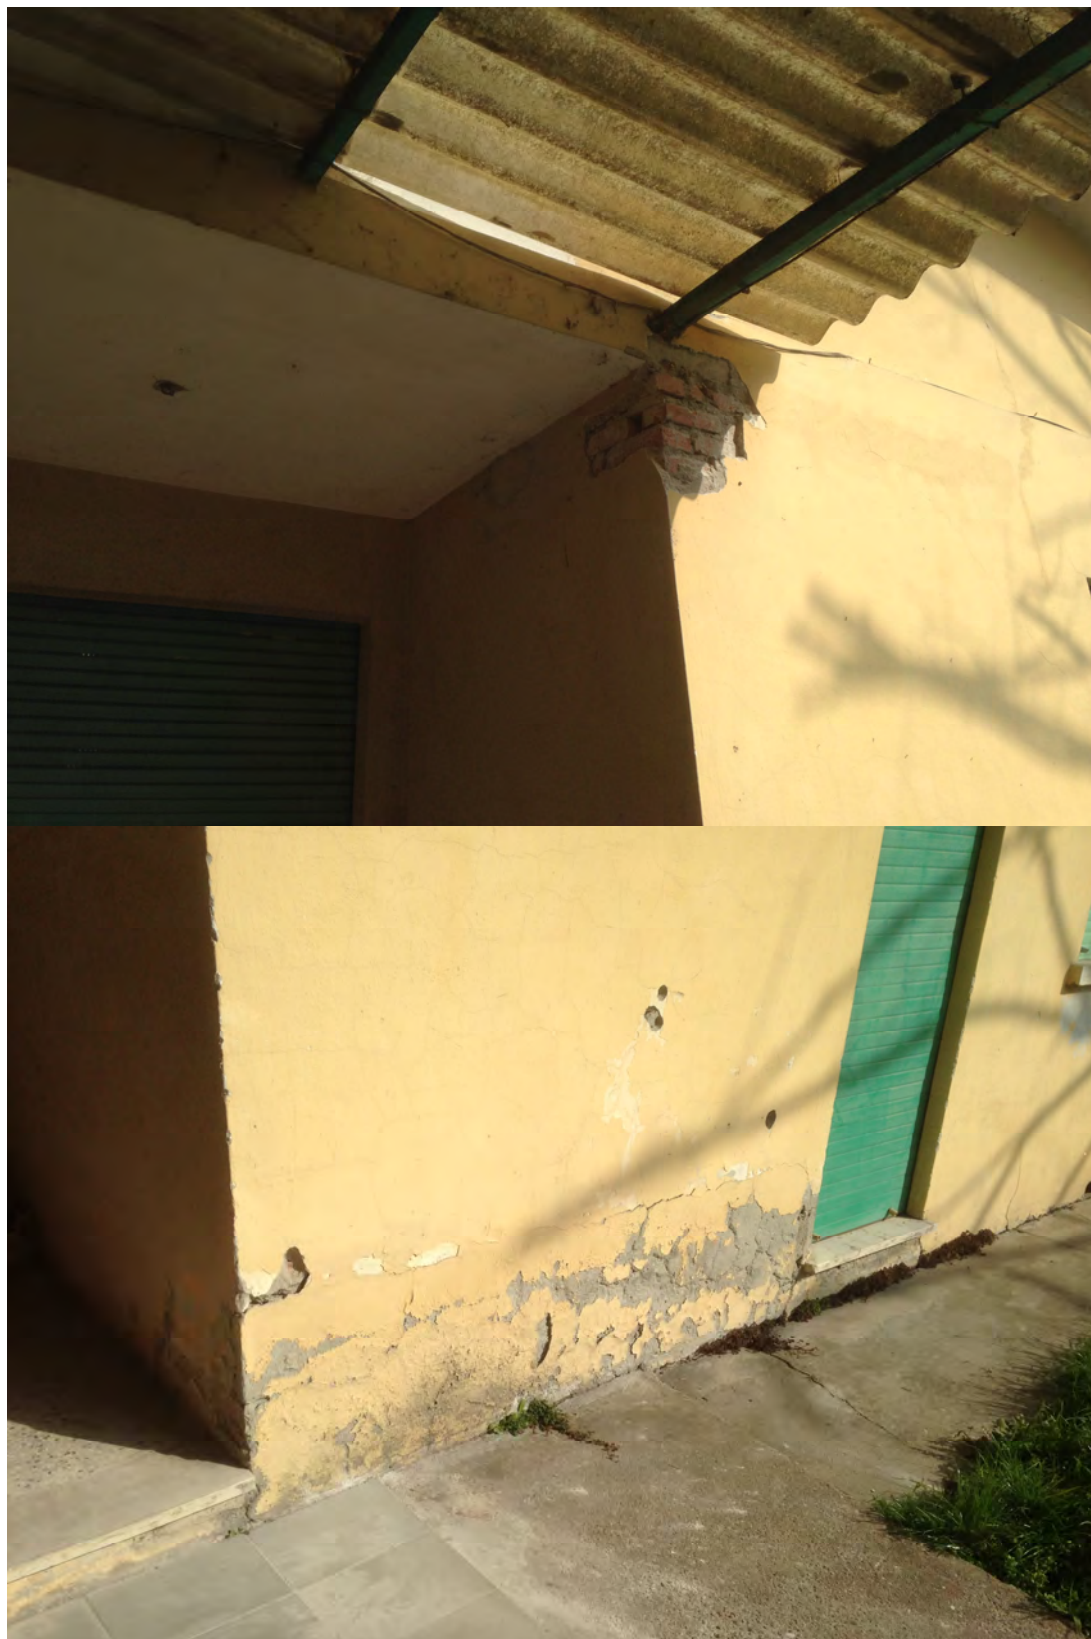
Piano terra "pos 8"

- lo scasso compiuto mette in evidenza uno spigolo della muratura in mattoni pieni dell'edificio originario sp.25cm in corrispondenza della correa in c.a.; si notano infatti il cls della correa ed i mattoni sui 2 lati della muratura sotto la correa, che risultano come di seguito esposto:
- spessore mattone abbastanza regolare, circa 6/7cm
- dimensioni mattoni abbastanza regolari
- posa regolare dei corsi (orizzontalità)
- tessitura con ingranamento dei mattoni e sfalsamento dei giunti eseguiti in modo abbastanza regolare
- presenza di ammorsamento dei mattoni nell'incrocio non del tutto regolare
- presenza di malta cementizia sia nei giunti orizzontali che verticali, salvo un buco visibile
- spessore della malta nei giunti superiore al valore consigliato pari a 1cm
- parte bassa dei muri che manifesta risalita di umidità dal terreno

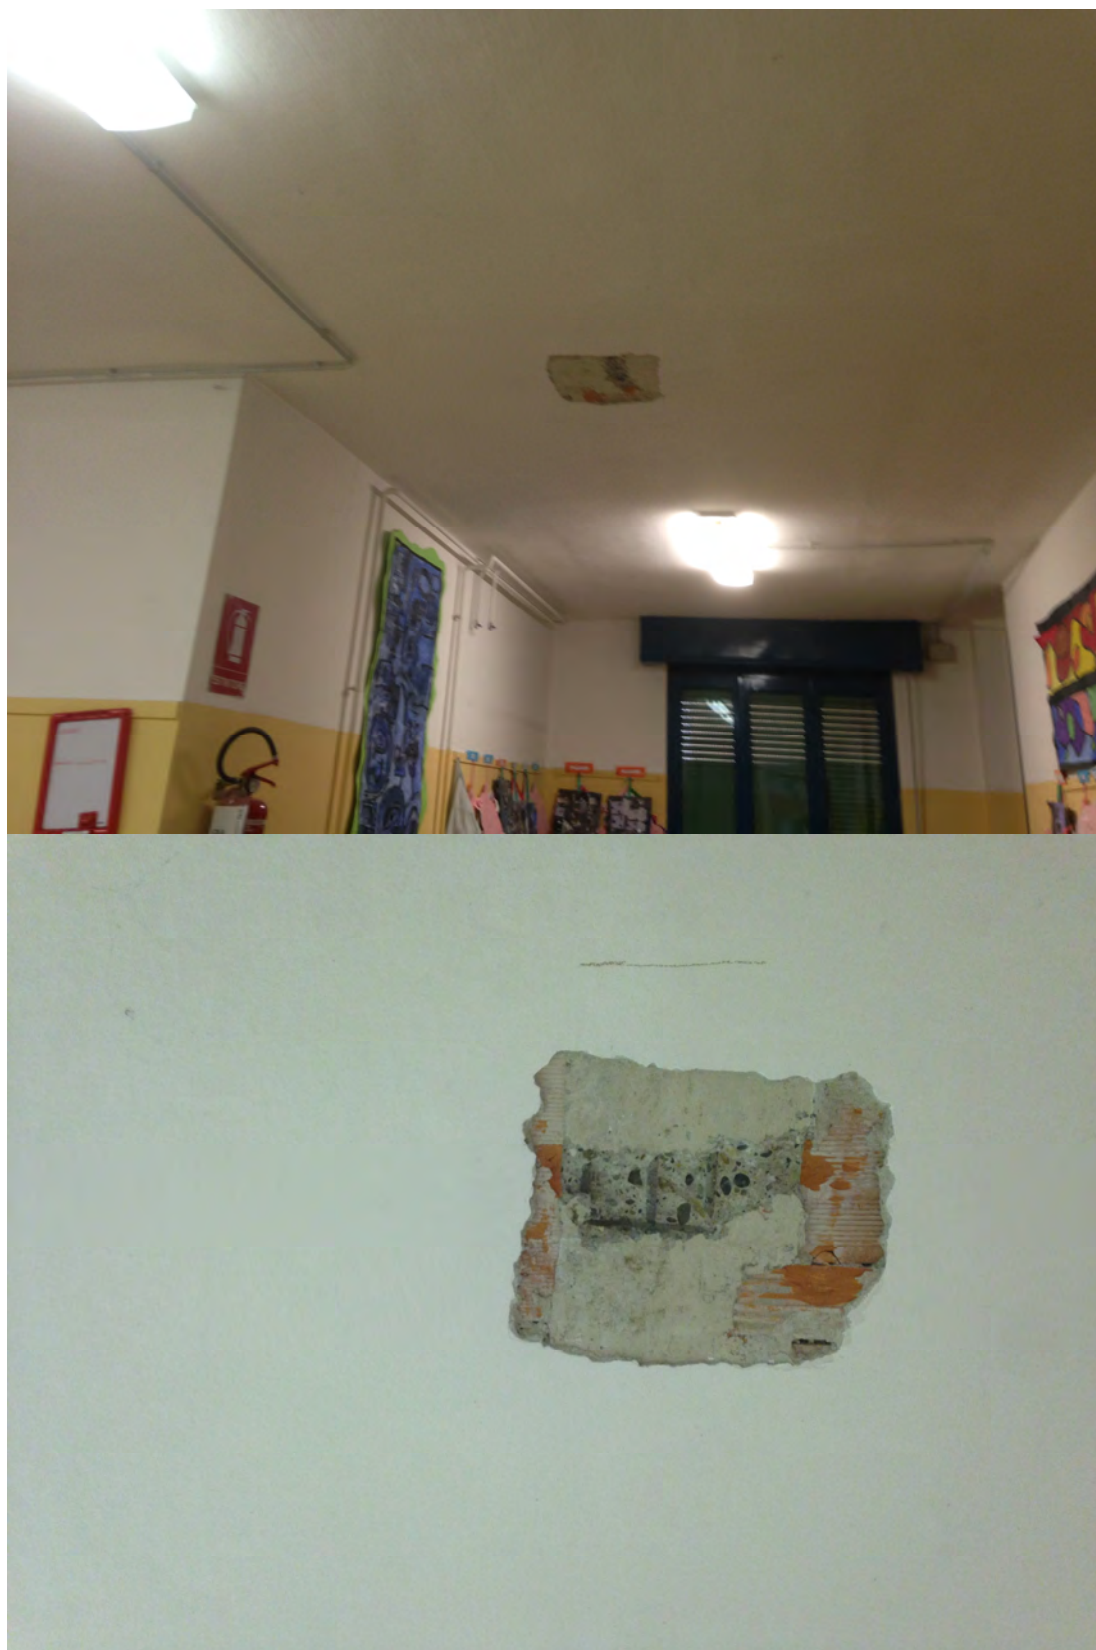
Piano terra "pos 9"

-l'ispezione è stata compiuta per verificare la geometria e l'armatura della trave in c.a. e dai rilievi e dalle foto suindicate si riscontra che:

-si nota che il cls della trave è di buona qualità ed adeguata granulometria

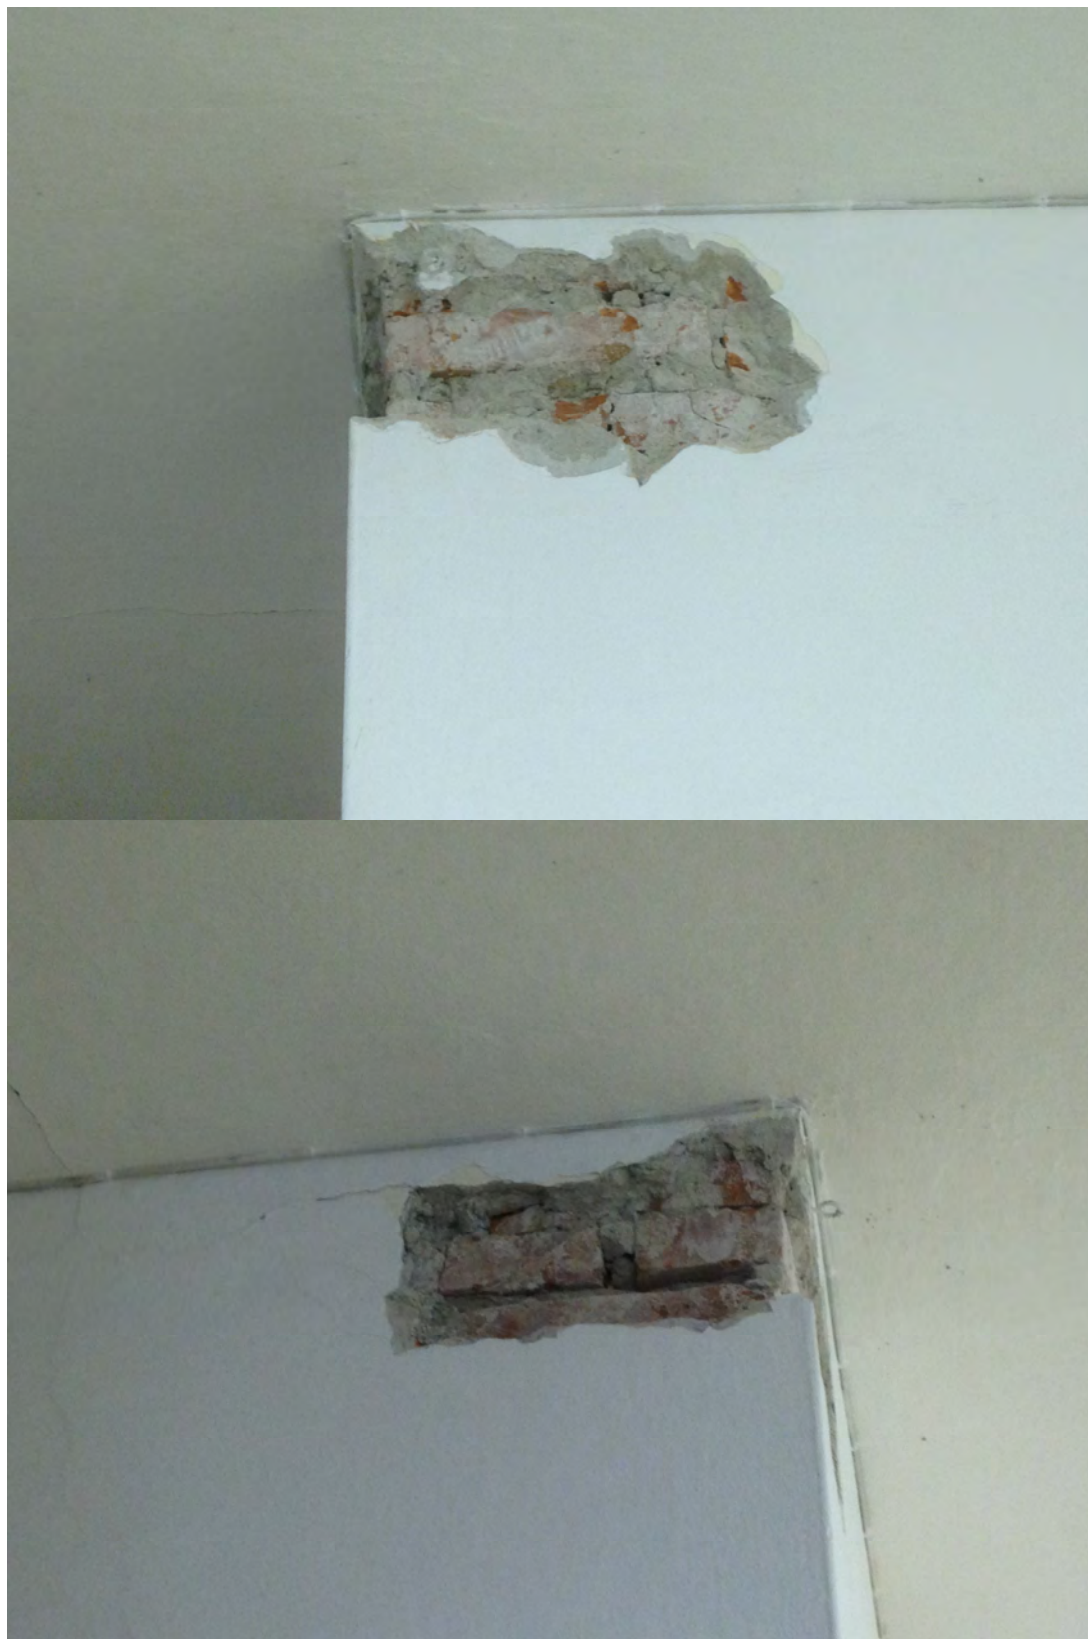
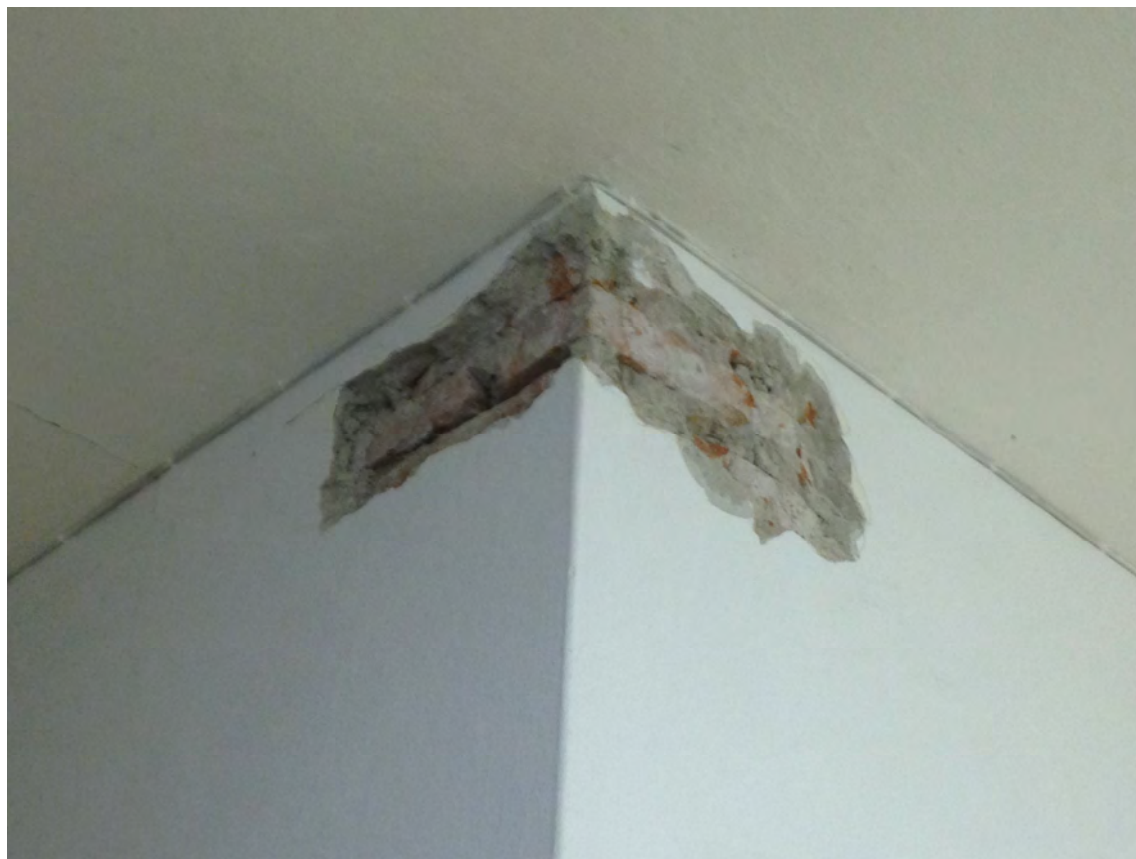
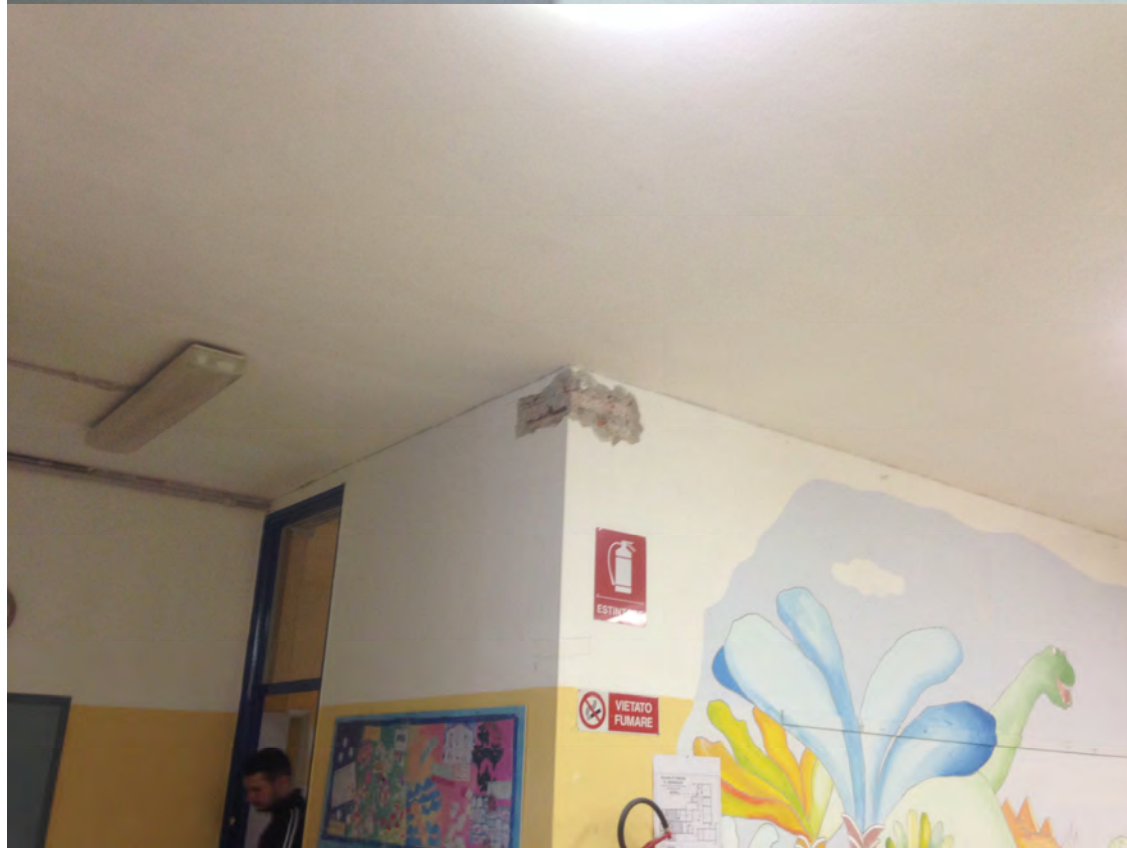
Piano terra "pos 10"

- lo scasso compiuto mette in evidenza uno spigolo della muratura in mattoni pieni sp.25cm dell'edificio originario sotto la cornata in c.a.; si commenta quanto segue:
- spessore mattone abbastanza irregolare, circa 6/7cm
- dimensioni mattoni abbastanza irregolari
- posa non del tutto regolare dei corsi (orizzontalità)
- tessitura con ingranamento dei mattoni e sfalsamento dei giunti eseguiti in modo abbastanza confuso
- presenza di ammorsamento dei mattoni nell'incrocio non del tutto regolare
- presenza di malta cementizia sia nei giunti orizzontali che verticali, con alcuni tratti carenti ed altri di malta friabile
- spessore della malta nei giunti superiore al valore consigliato pari a 1cm

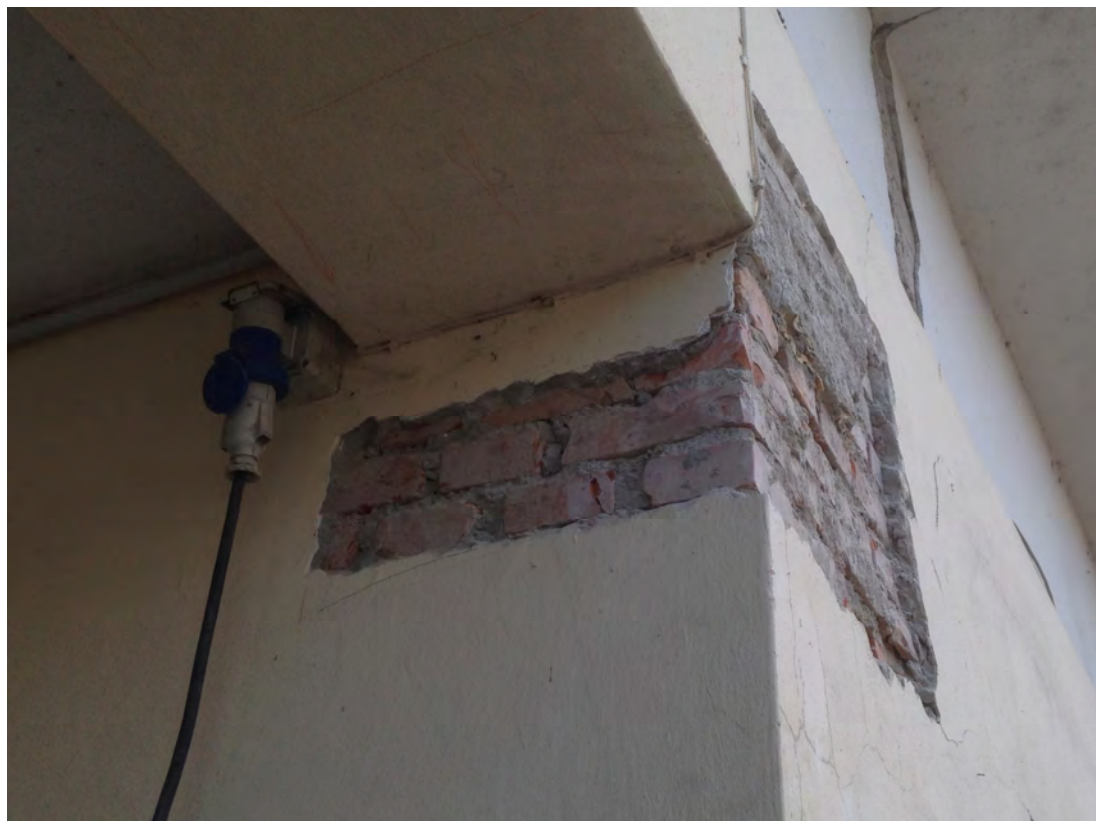
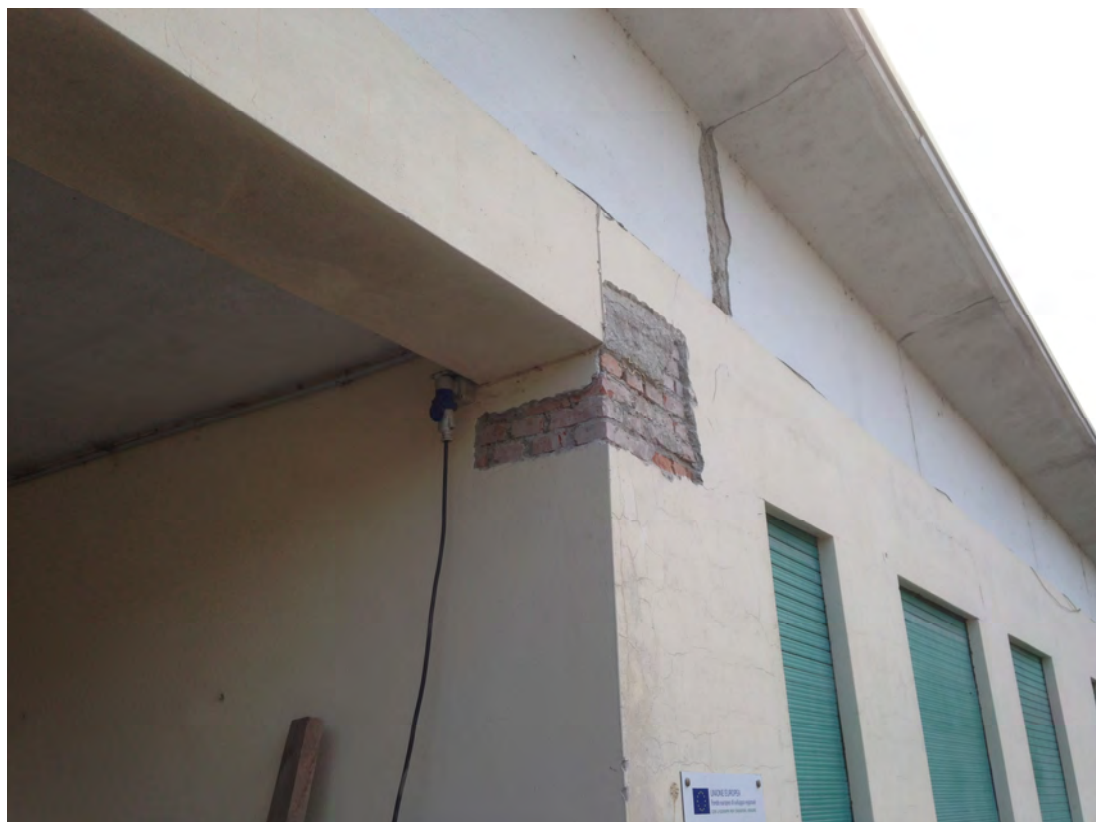
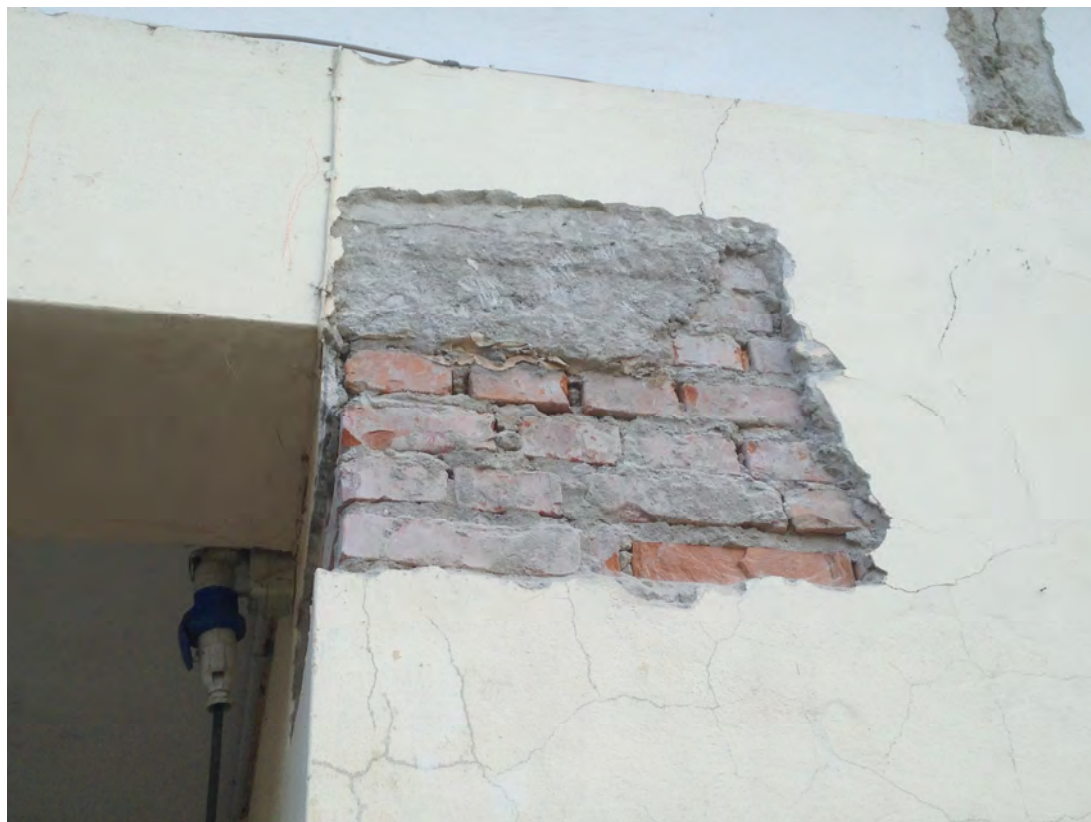
Piano terra "pos 11"

- lo scasso compiuto mette in evidenza uno spigolo della muratura in mattoni pieni sp.25cm dell'edificio originario sotto l'innesto della trave in c.a. (di cui si rileva la vista del cls); si commenta quanto segue:
- spessore mattone abbastanza irregolare, circa 6/7cm
- dimensioni mattoni abbastanza irregolari
- posa abbastanza regolare dei corsi (orizzontalità)
- tessitura con ingranamento dei mattoni e sfalsamento dei giunti eseguiti in modo abbastanza regolare
- presenza di ammorsamento dei mattoni nell'incrocio
- presenza di malta cementizia sia nei giunti orizzontali che verticali
- spessore della malta nei giunti superiore al valore consigliato pari a 1cm (soprattutto per i giunti verticali) e friabilità a tratti della malta per azione agenti atmosferici

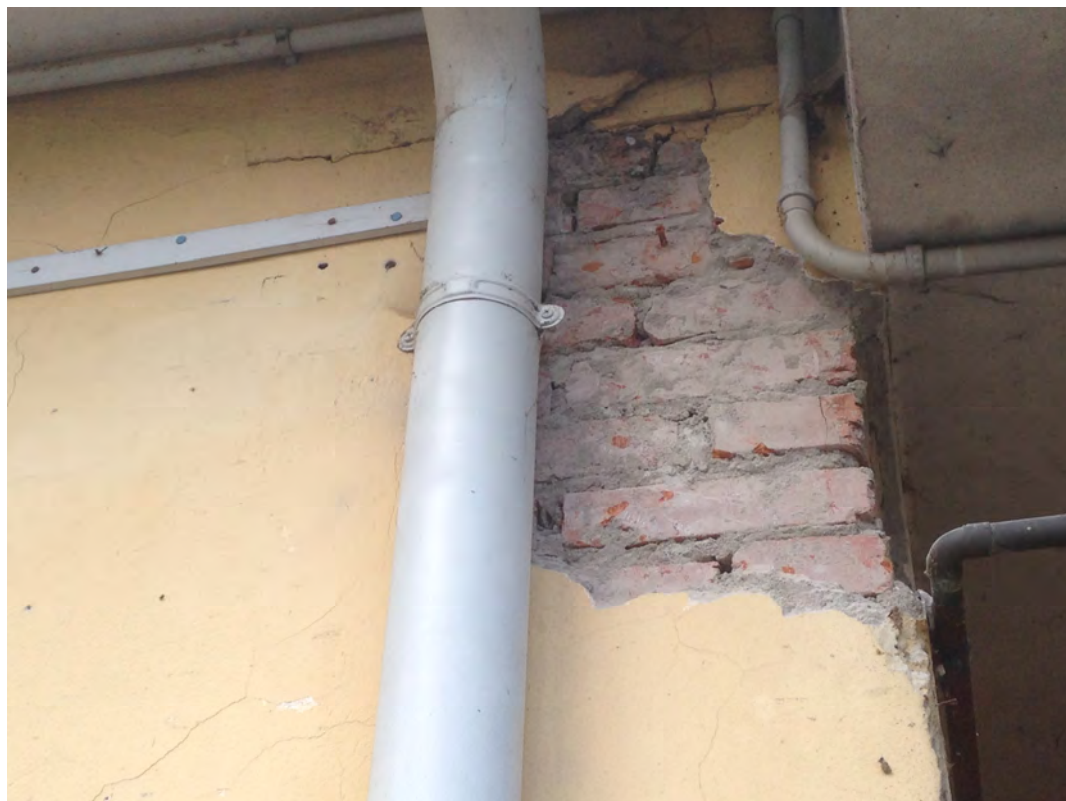
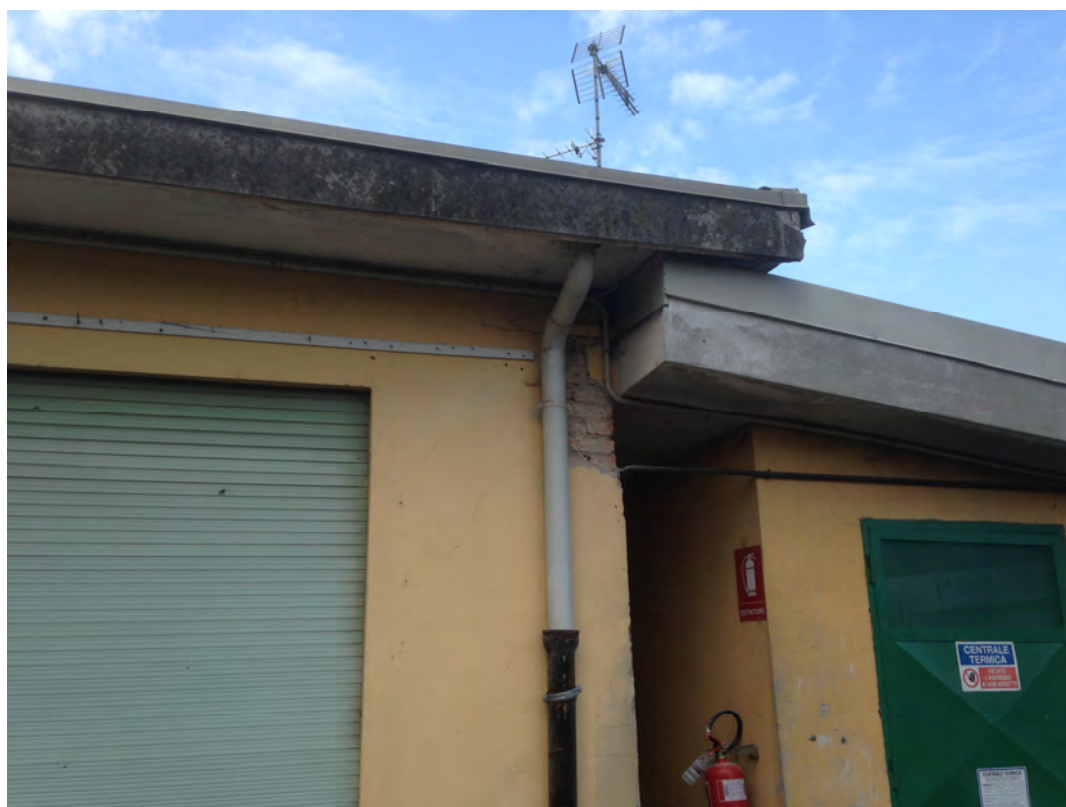
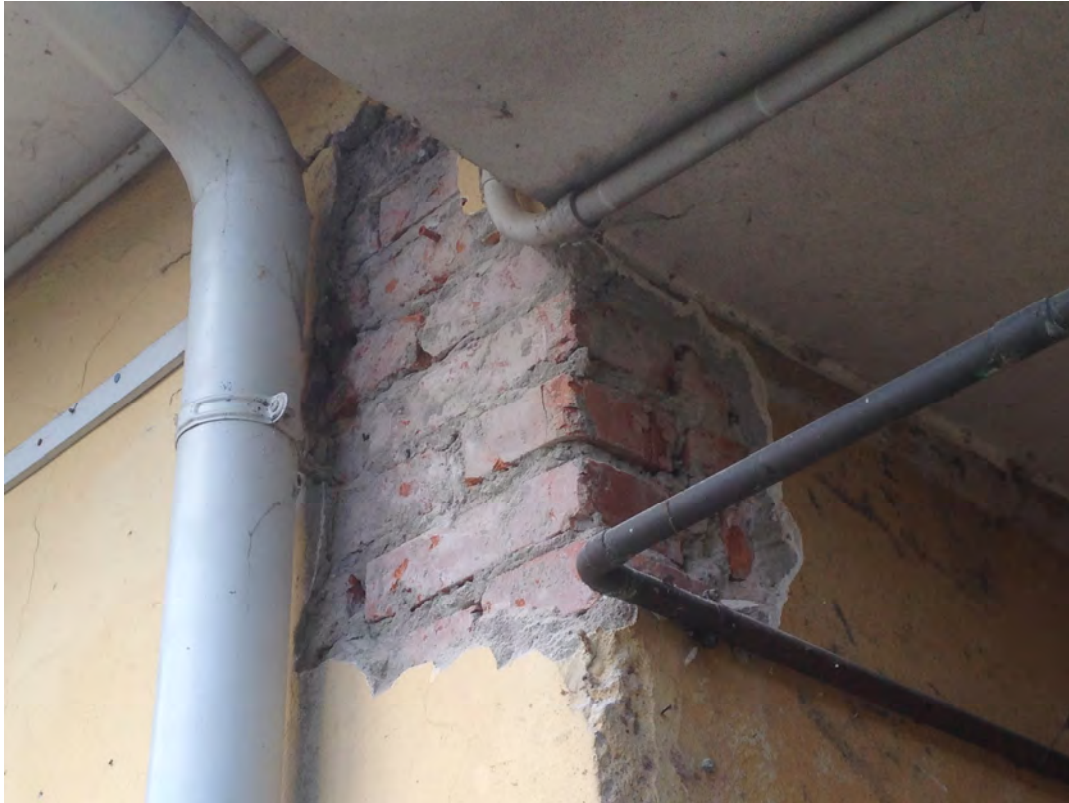
Piano terra "pos 12"

- lo scasso compiuto mette in evidenza uno spigolo della muratura in mattoni pieni sp.25cm dell'edificio originario sotto la correa in c.a., della quale si marca la crepa orizzontale; si commenta quanto segue:
- spessore mattoni regolare, circa 6/7cm
- dimensioni mattoni regolari
- posa regolare dei corsi (orizzontalità)
- tessitura con ingranamento dei mattoni e sfalsamento dei giunti eseguiti in modo regolare
- ammorsamento dei mattoni nell'incrocio eseguito correttamente
- presenza di malta cementizia sia nei giunti orizzontali che verticali, di spessore però superiore ad 1cm (valore consigliato)

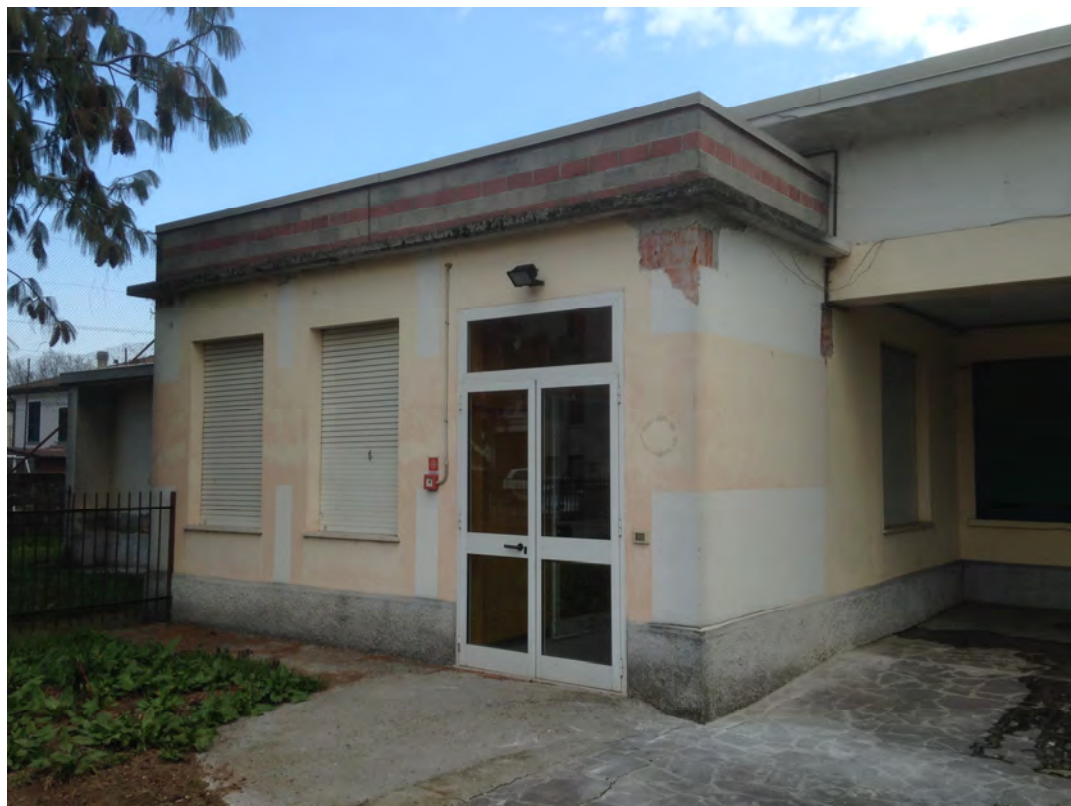
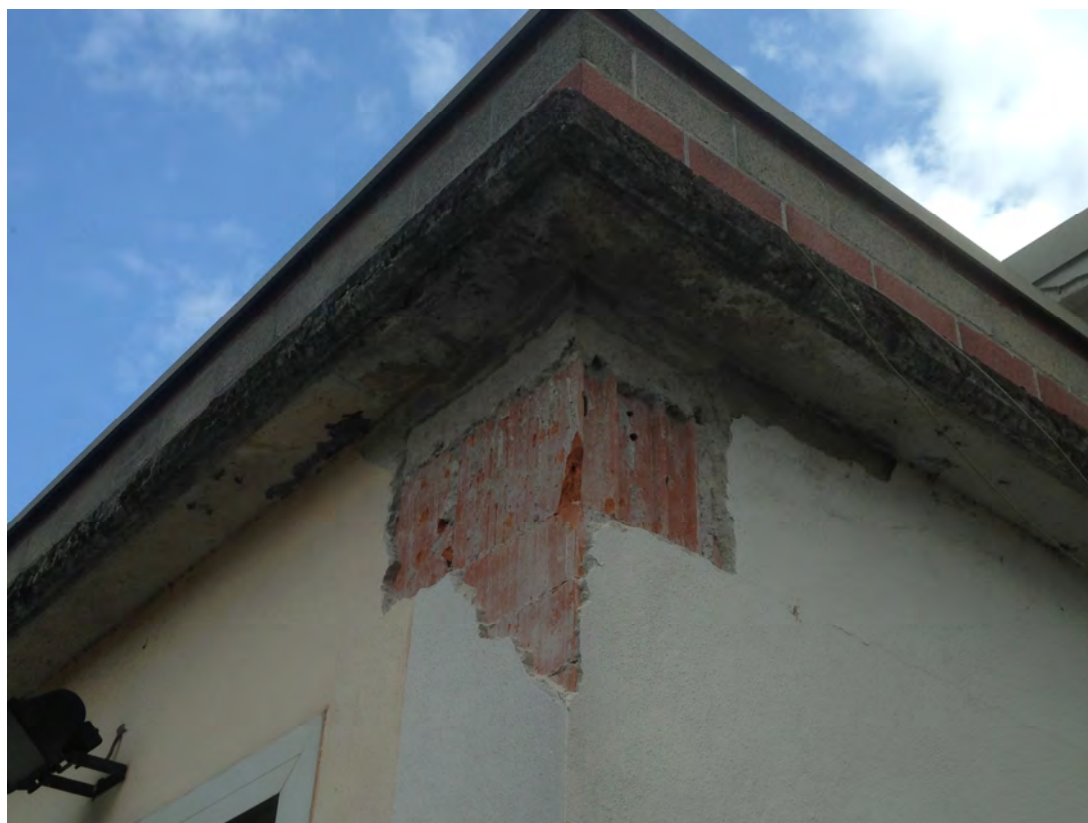
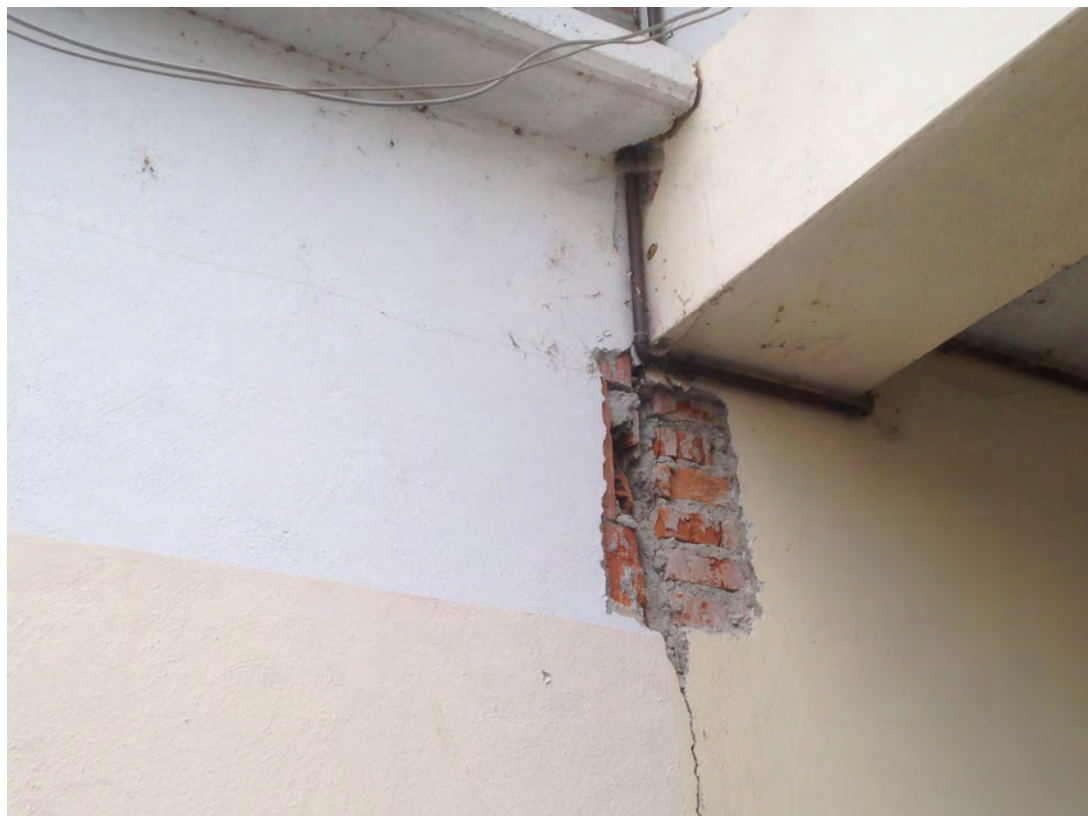
Piano terra "pos 13"

-gli scassi compiuti sono relativi all'ampliamento eseguito in lato nord-ovest (verso ovest) dopo l'edificio originario e mettono in evidenza:

-b)lo scasso compiuto a cavallo dei 2 differenti muri denota l'assenza di ammorsamento ed il semplice accostamento degli stessi; una crepa verticale di delimitazione ne è la conferma; si evidenzia anche che lo spessore dei mattoni pieni è regolare (circa 6/7cm), le dimensioni dei mattoni sono regolari, la posa dei corsi (orizzontalità) è regolare, la tessitura con ingranamento dei mattoni e sfalsamento dei giunti risultano regolari, l'ammorsamento dei mattoni nell'incrocio è eseguito correttamente e vi è presenza di malta cementizia sia nei giunti orizzontali che verticali, con alcuni spessori che sono superiori al valore consigliato pari a 1cm
