COMUNE DI CASTELVERDE

**LAVORI DI ADEGUAMENTO SISMICO DELLA SCUOLA
DELL'INFANZIA "IL GIRASOLE" DI SAN MARTINO IN
BELISETO IN COMUNE DI CASTELVERDE**

RELAZIONE SULLE RISULTANZE DELLE INDAGINI

COD: **PE.02.02**

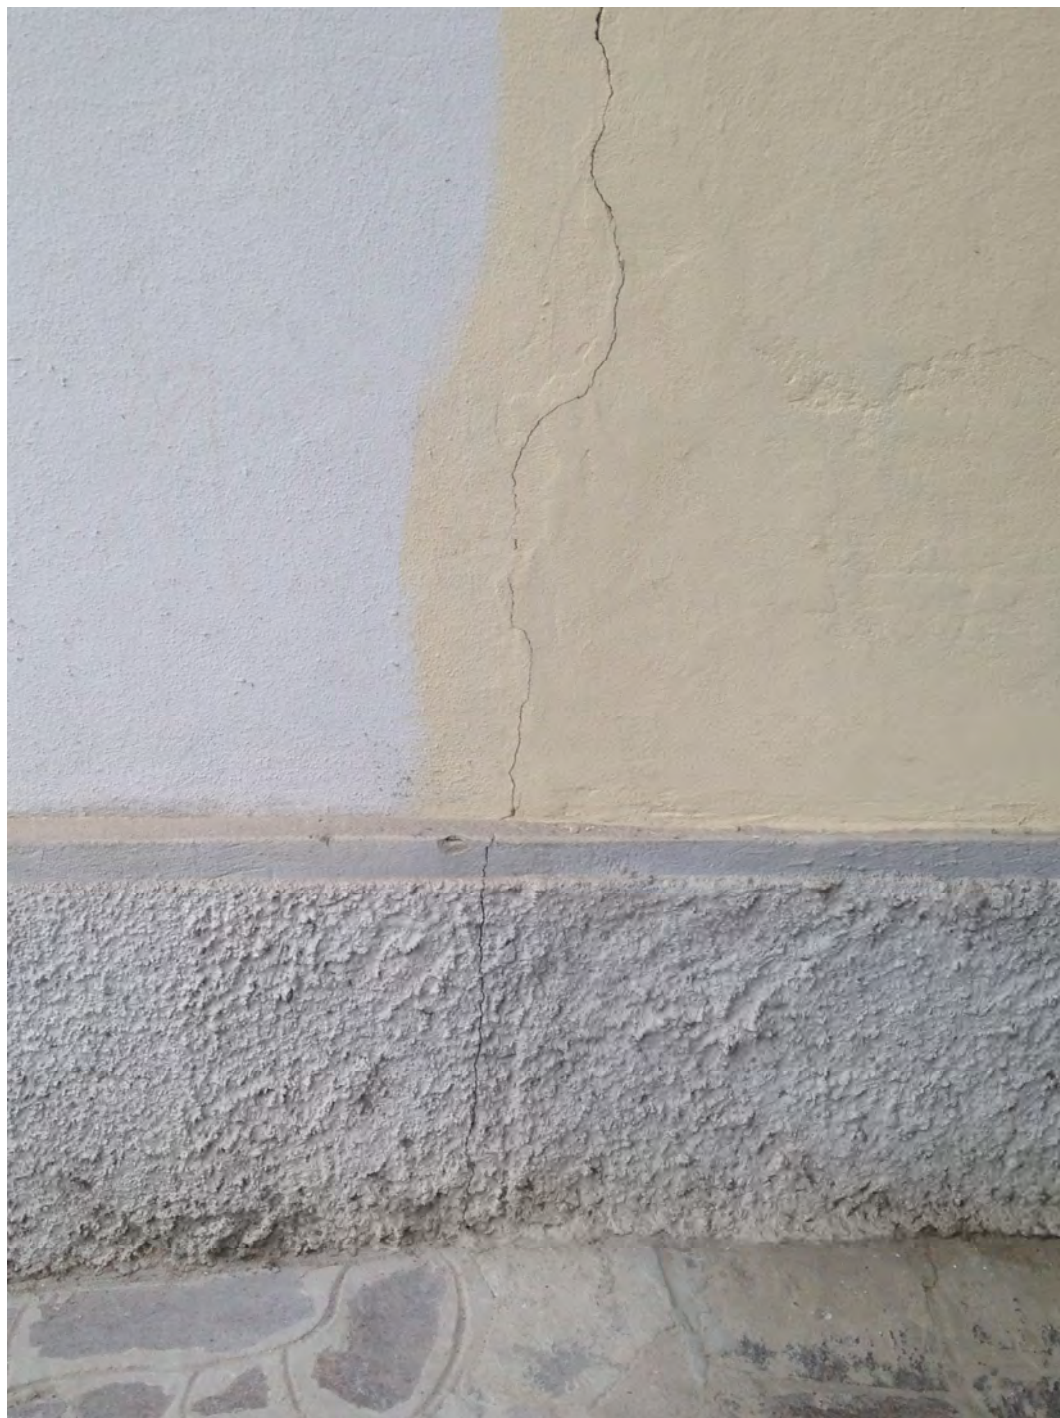
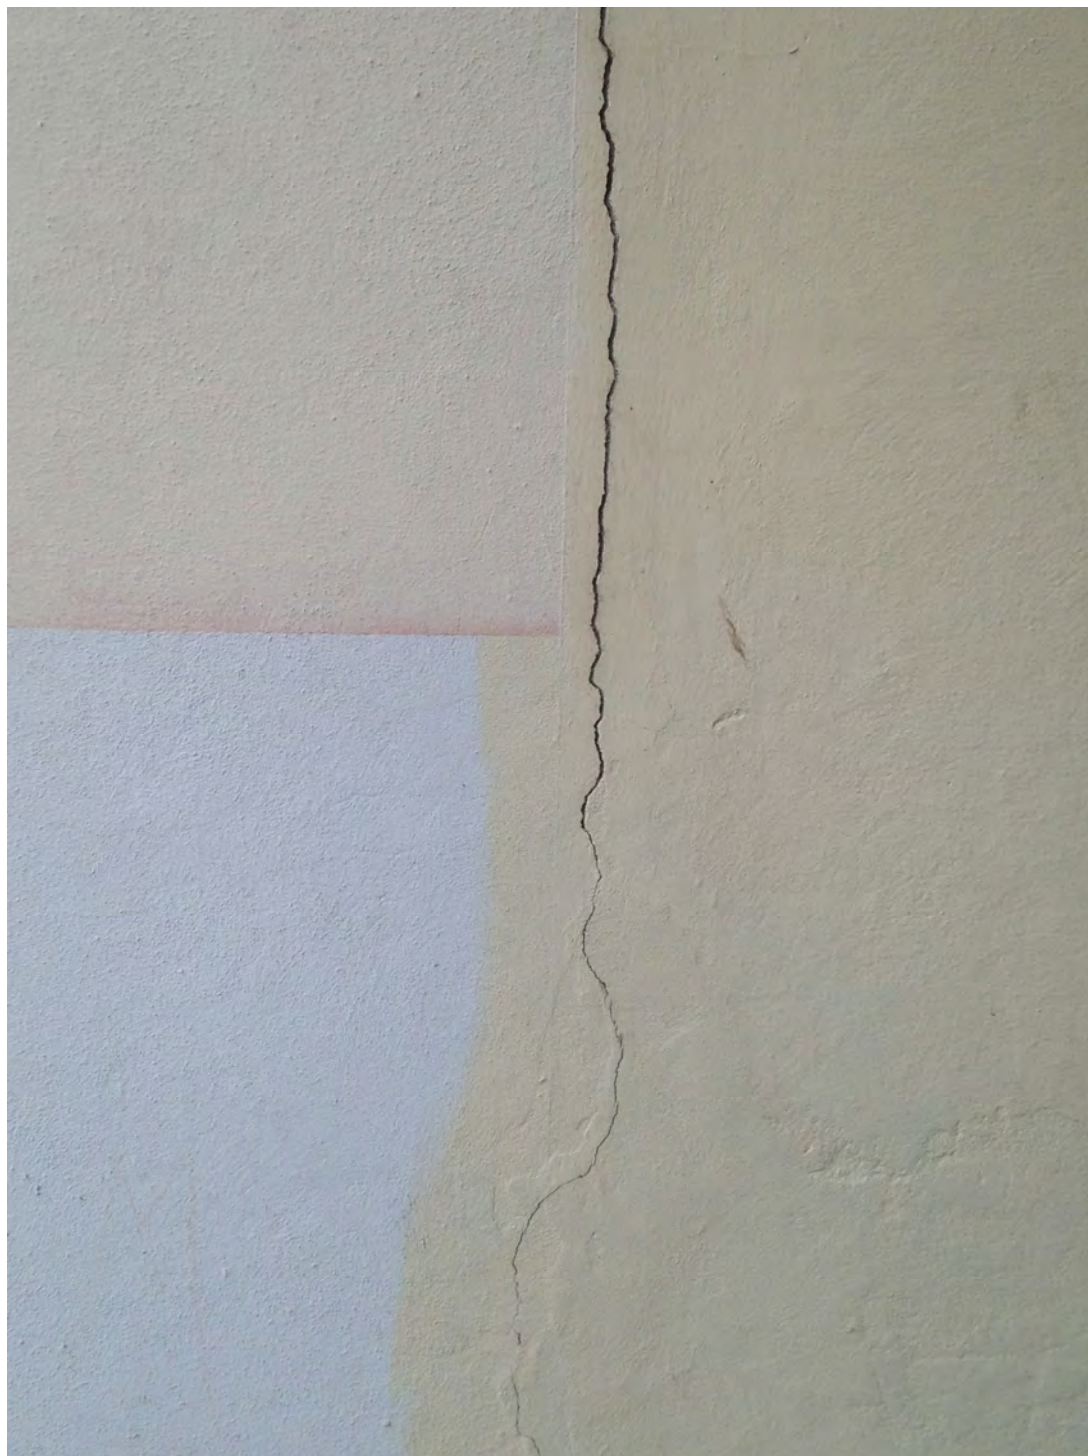
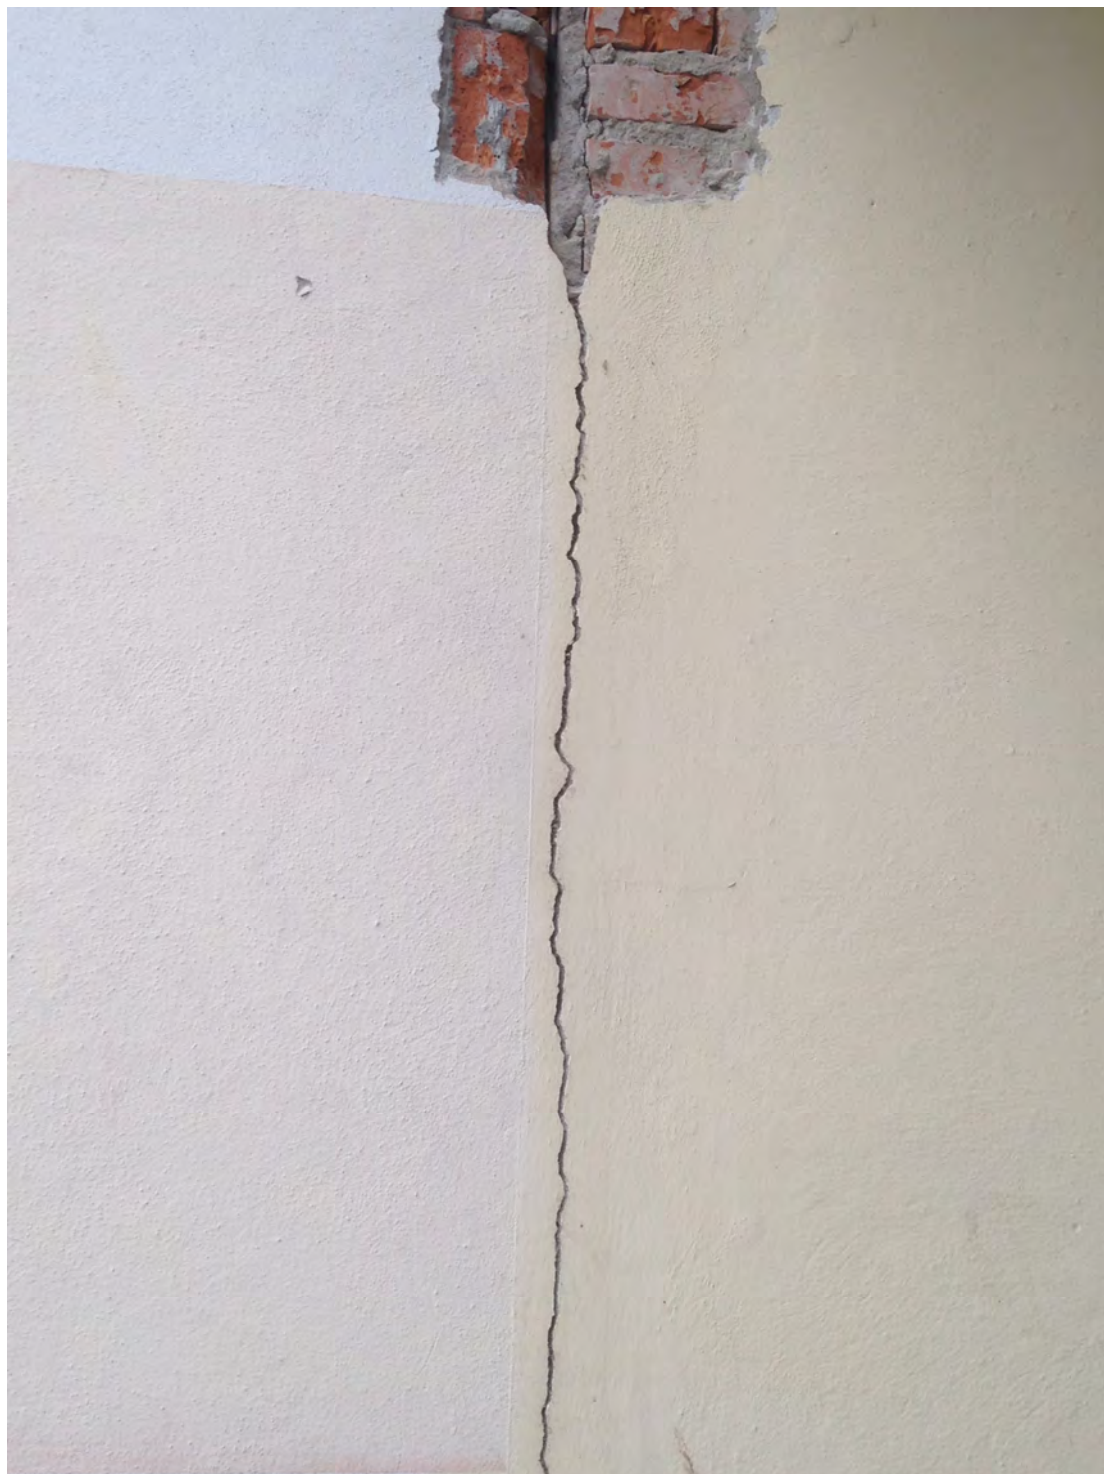
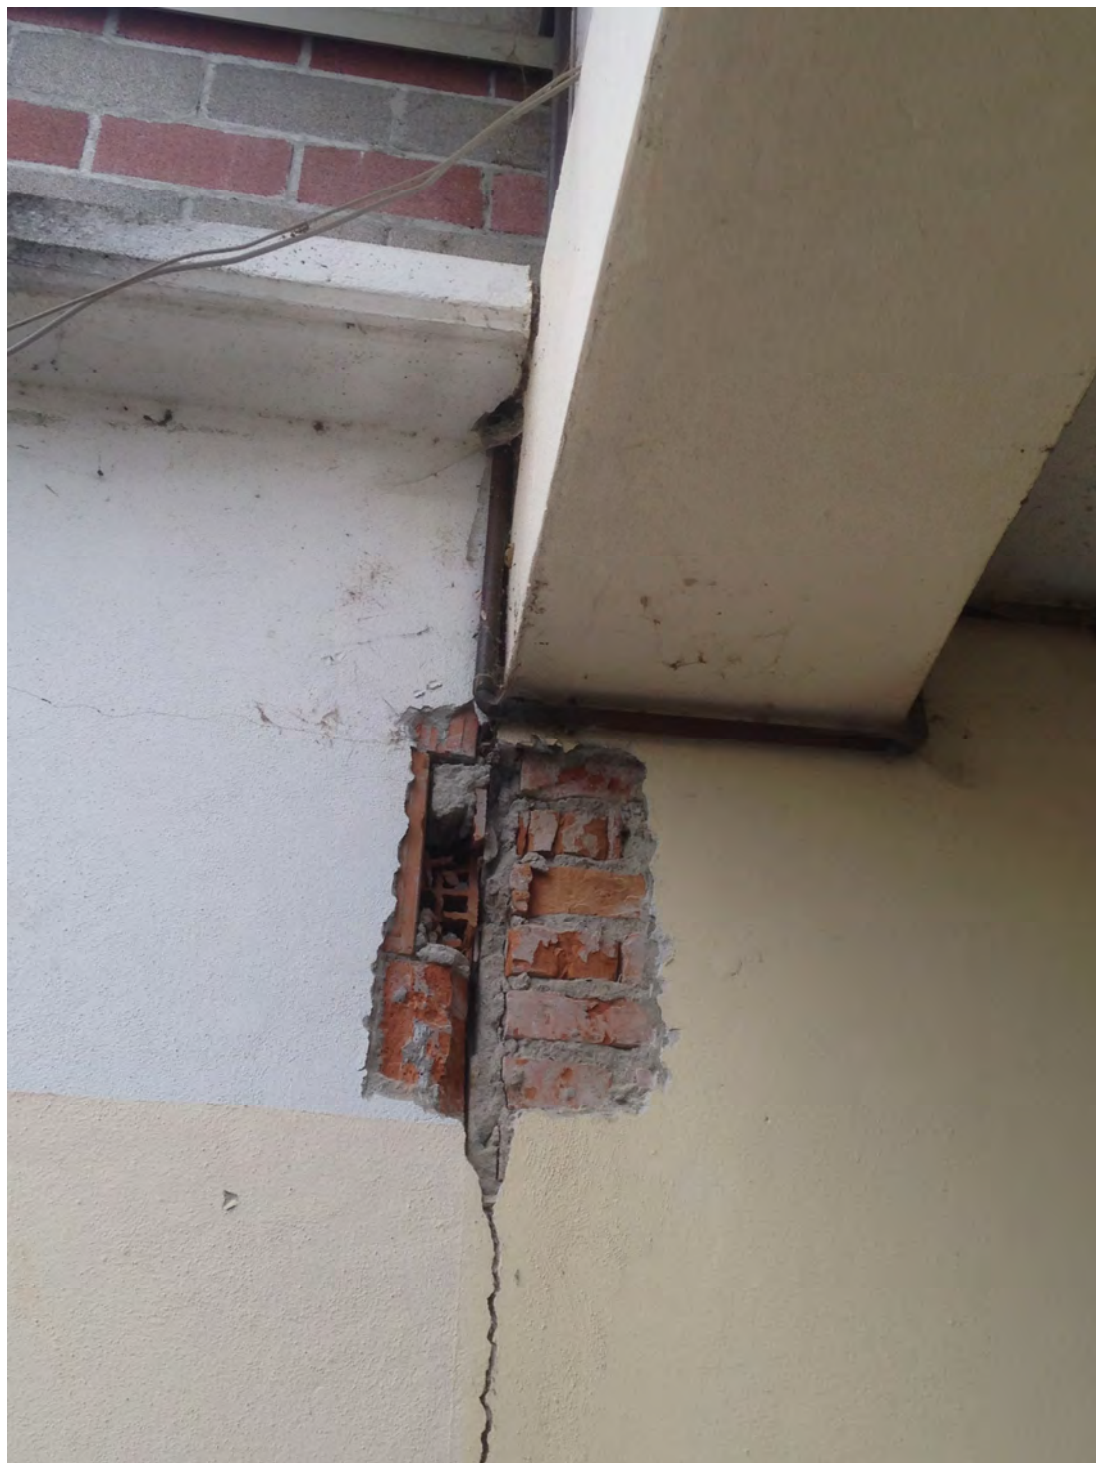
Piano terra "pos 13"

_il travetto esaminato misura in larghezza all'intradosso 10cm, è armato in mezzeria con barre di cui 1 diam.12mm e 2 diam.10mm (come da progetto dell'ing. Mario Galli agli atti, che cita acciaio tipo Rumi 4400) e presenta il fondello in laterizio; l'interasse dei travetti è pari a circa 48cm ed il solaio risulta intonacato.

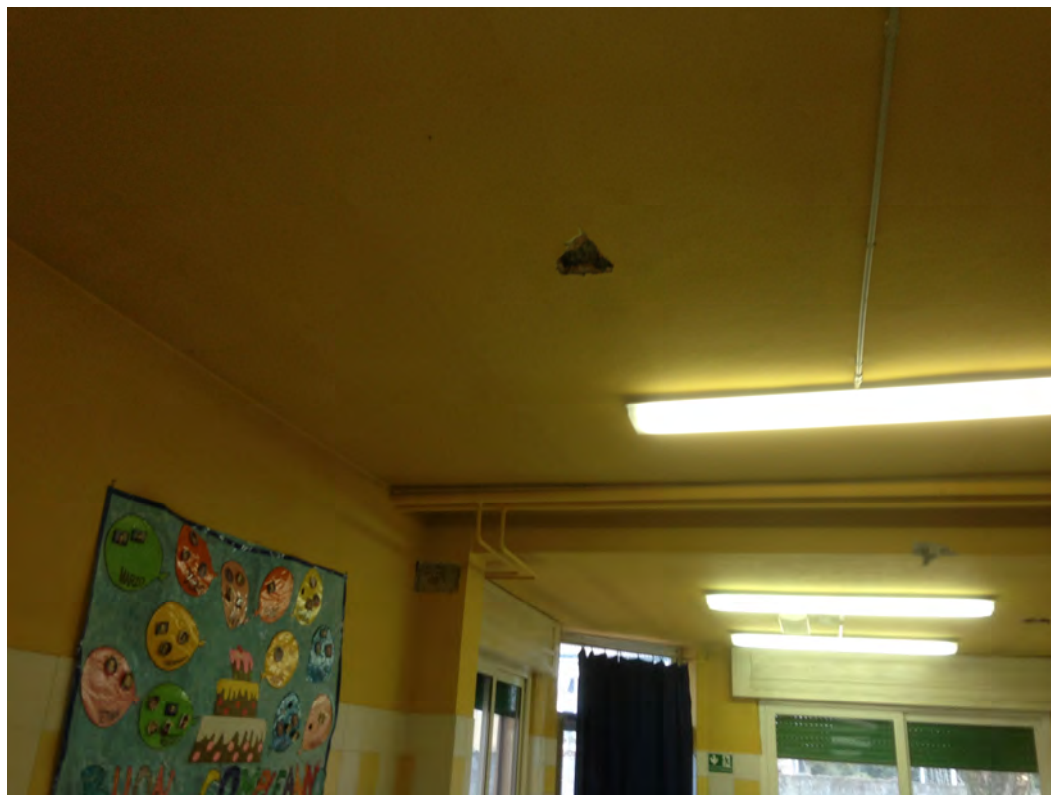
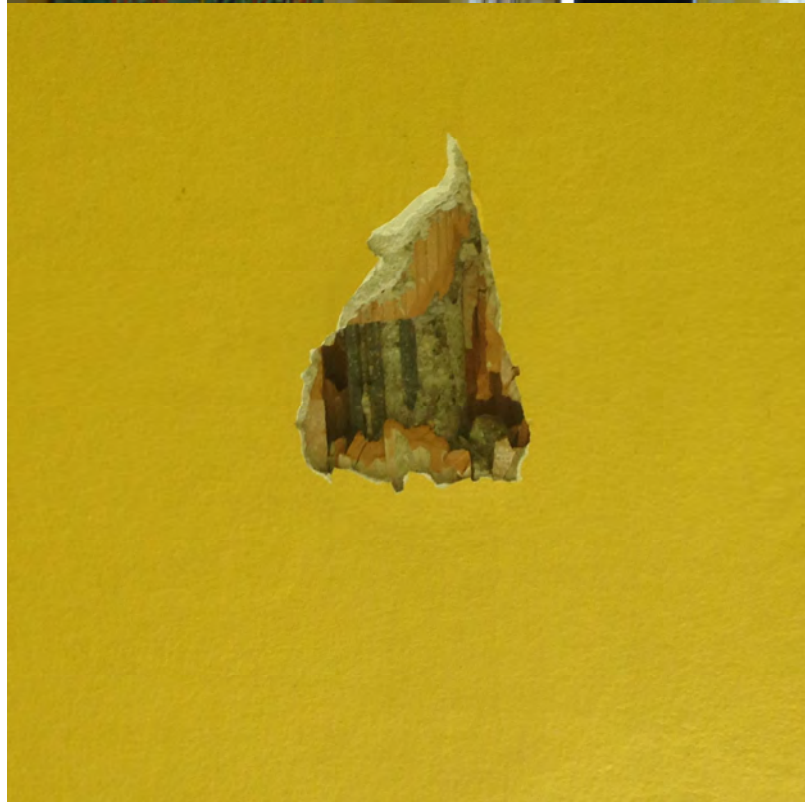
Piano terra "pos 14"

-l'ispezione è stata compiuta per verificare che il solaio eseguito fosse conforme al progettato e dai rilievi e dalle foto suindicate si riscontra che:

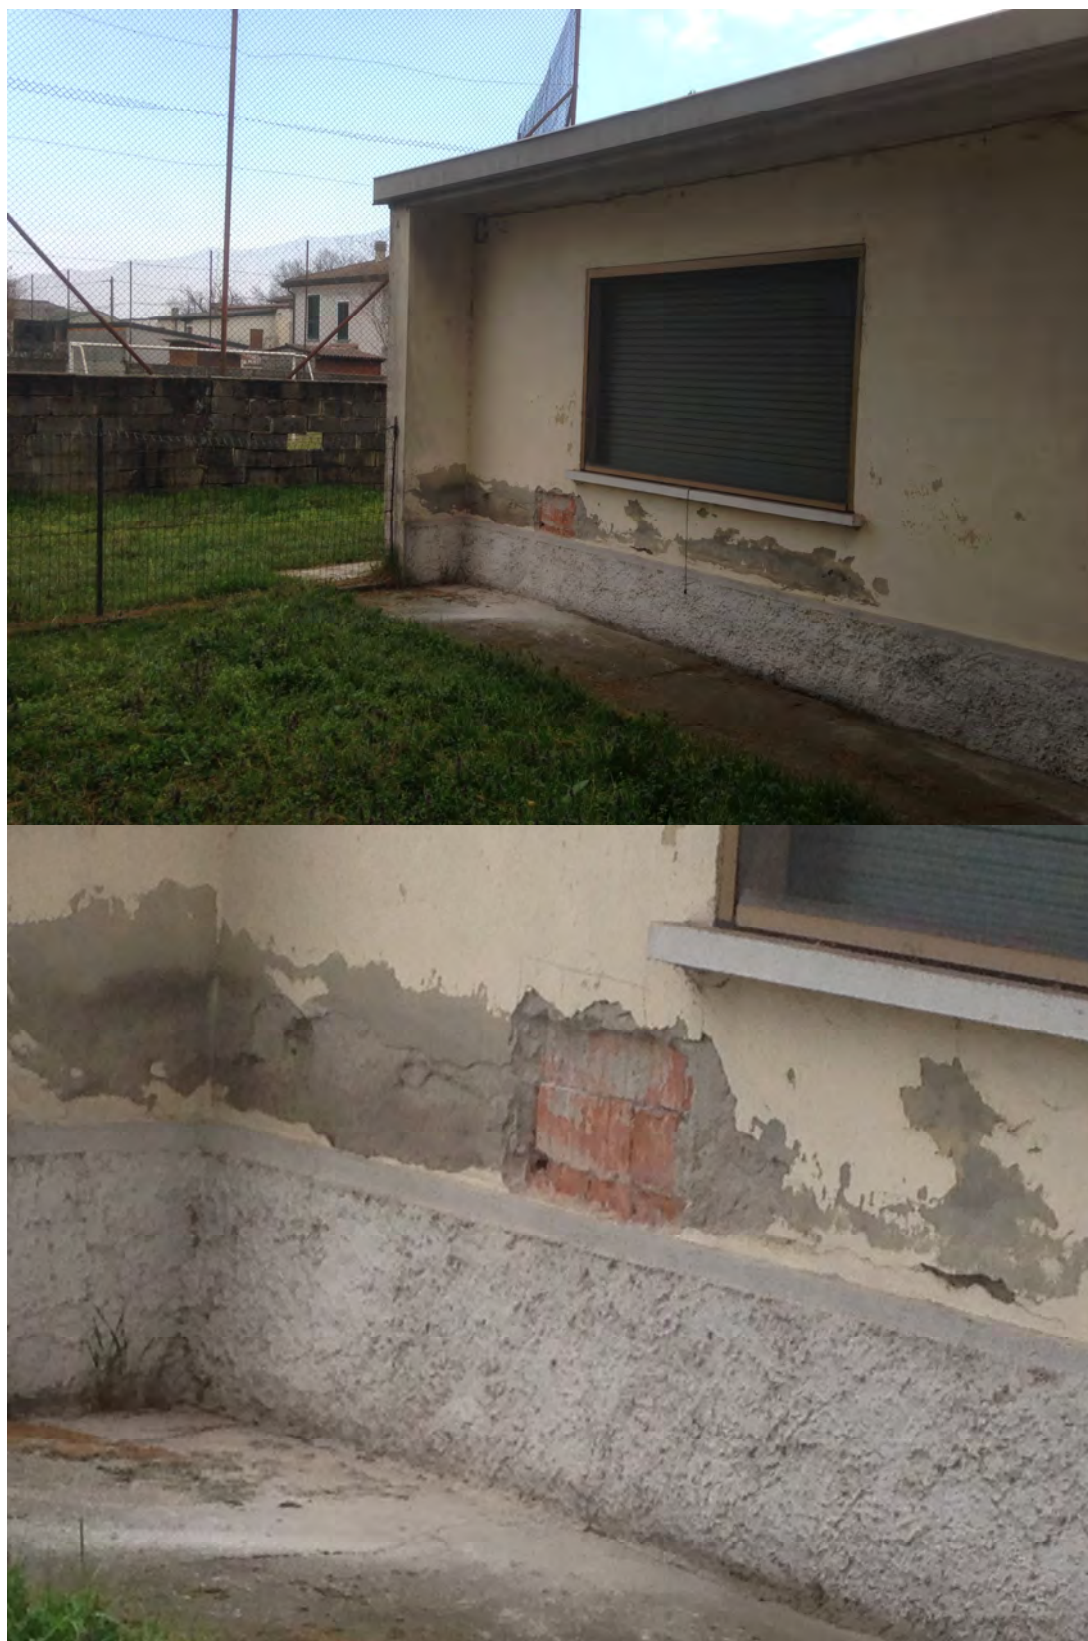
Piano terra "pos 15"

-lo scasso eseguito mostra la muratura in blocchi semipieni Doppio Uni sp. 25 dell'ampliamento eseguito in lato nord successivamente rispetto all'edificio originario; per tale corpo non si è approfondita l'analisi di conoscenza in quanto, come già comunicato in precedenza, in caso di futuro progetto di adeguamento sismico, si provvederà a separarlo dall'edificio principale.

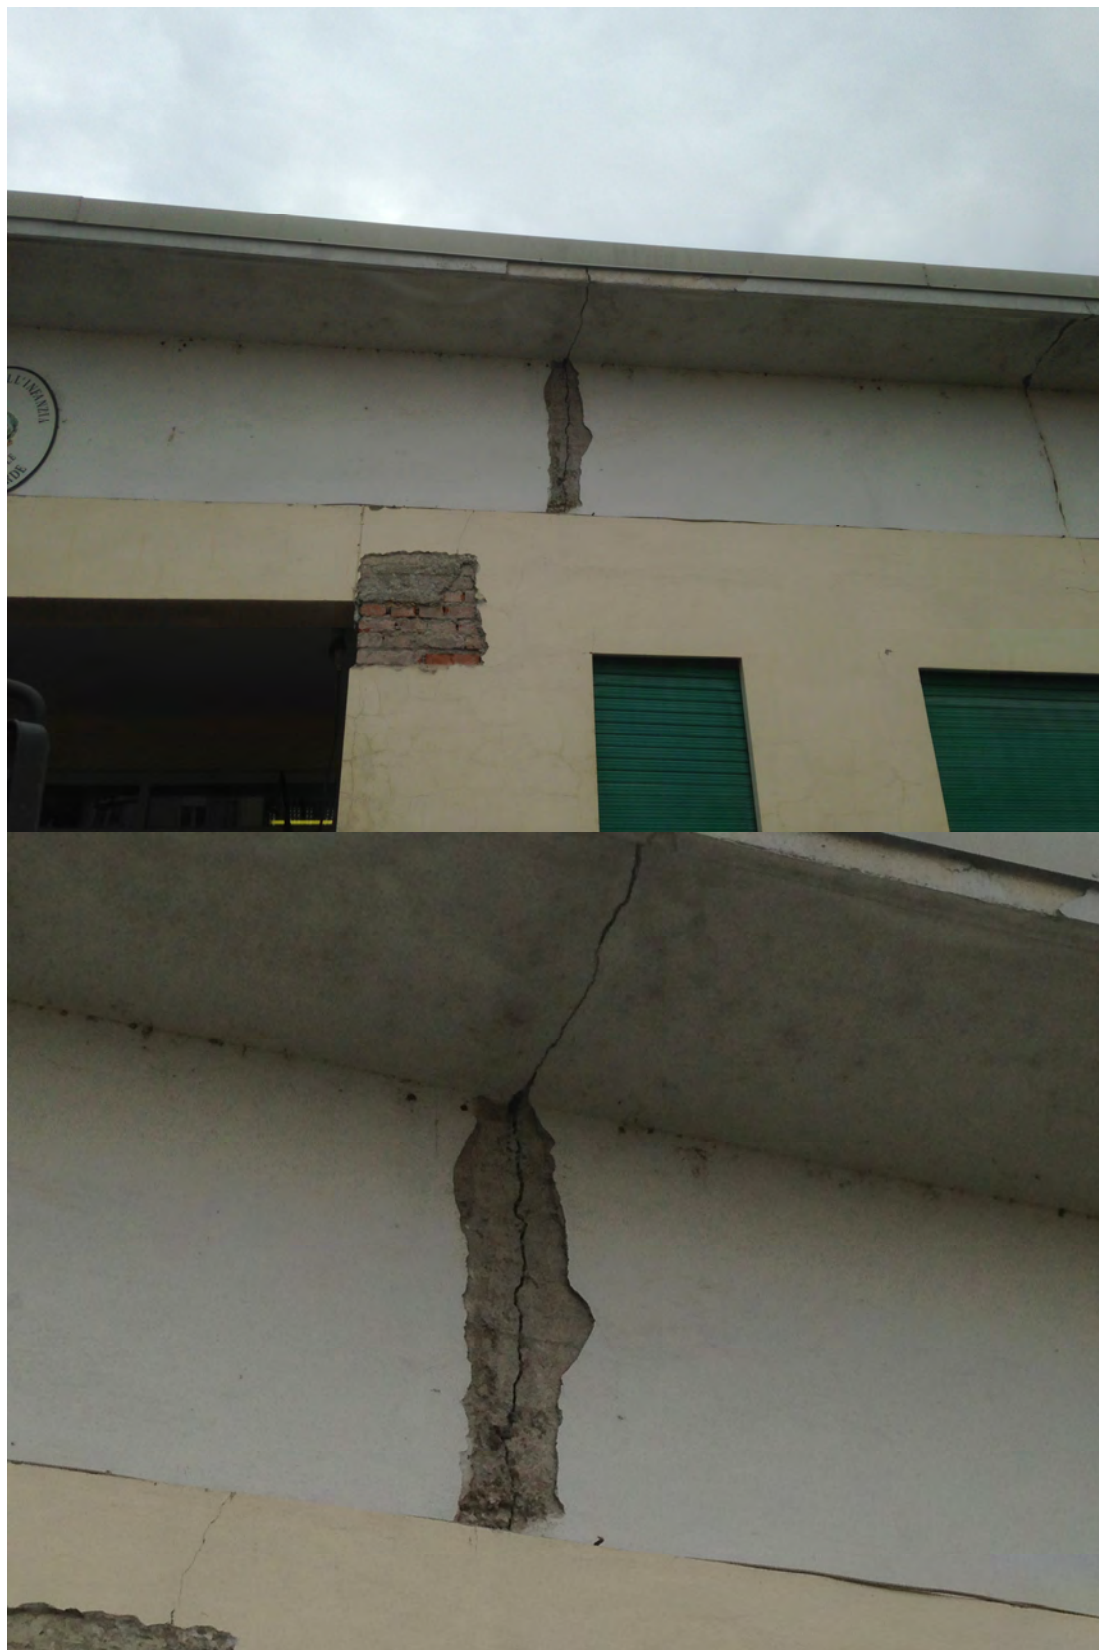
Piano terra "pos 16"

-lo scasso mette in evidenza una delle crepe nel cls della veletta e della gronda in c.a. di copertura sul fronte ovest; da una visione d'assieme tali crepe si presentano con andamento analogo e verticale a passo circa 4,0m; la gronda risulta a sbalzo sulla veletta.

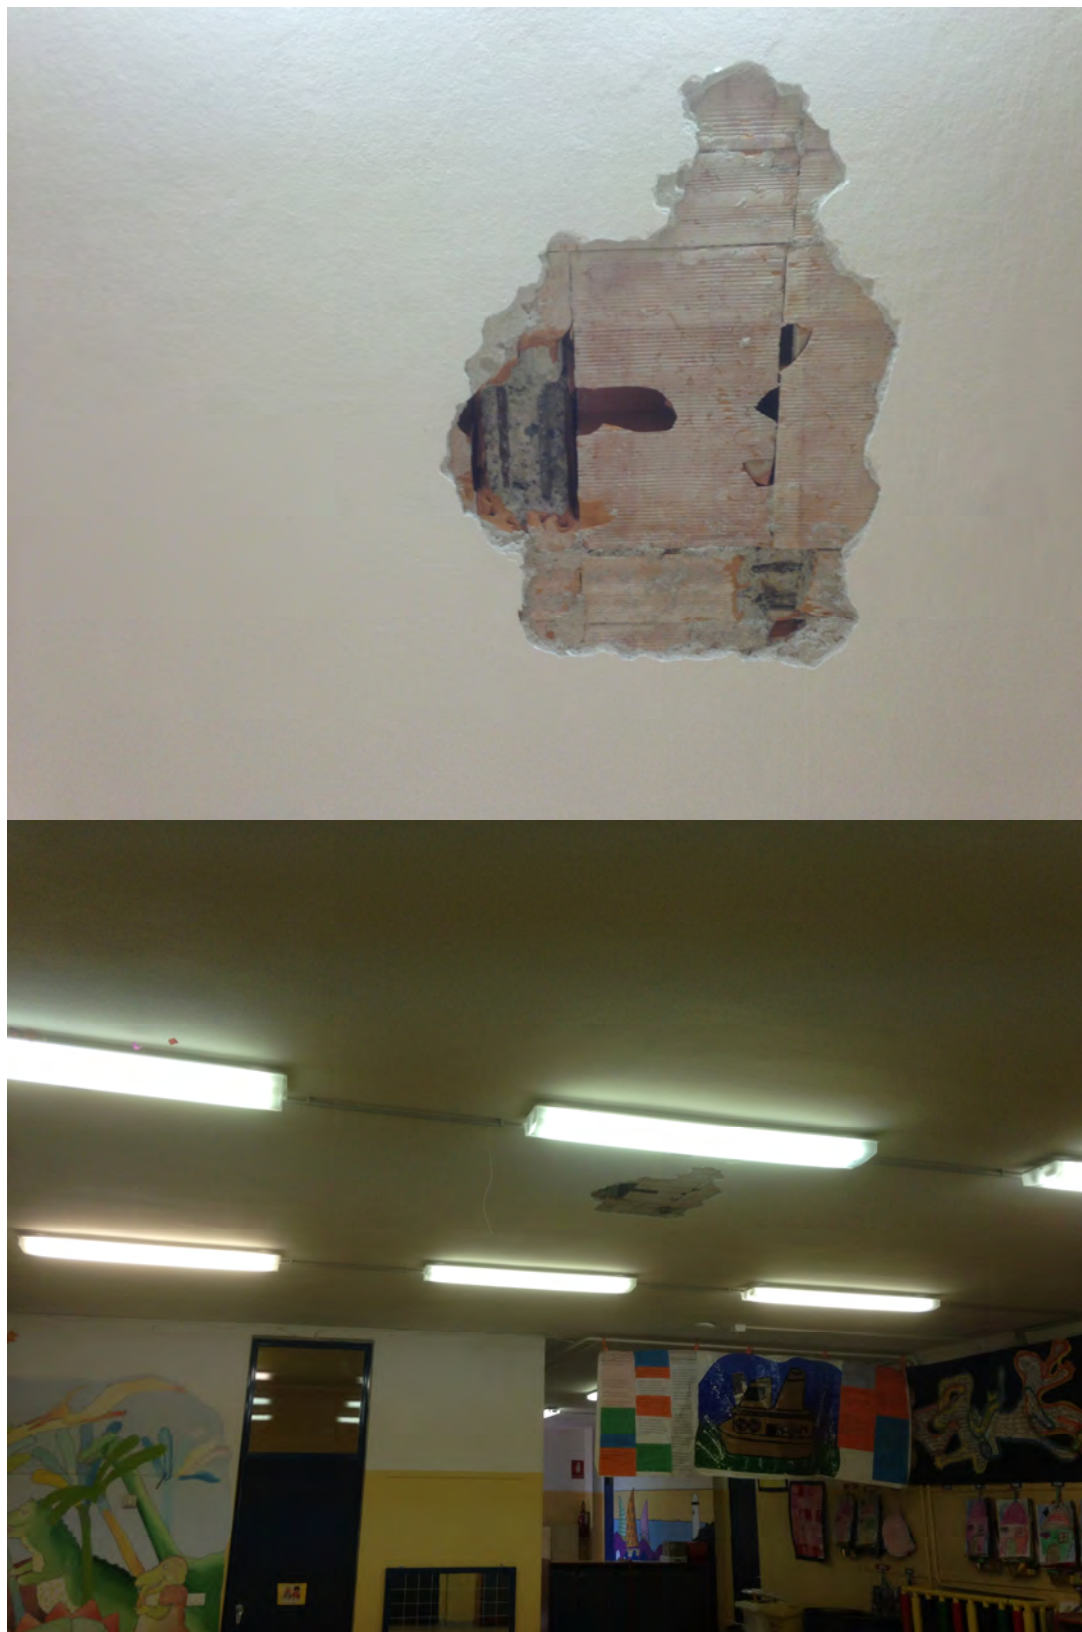
Piano terra "pos 17"

-l'ispezione è stata compiuta per verificare che il solaio bidirezionale incrociato eseguito fosse conforme al progettato e dai rilievi e dalle foto suindicate si riscontra che:

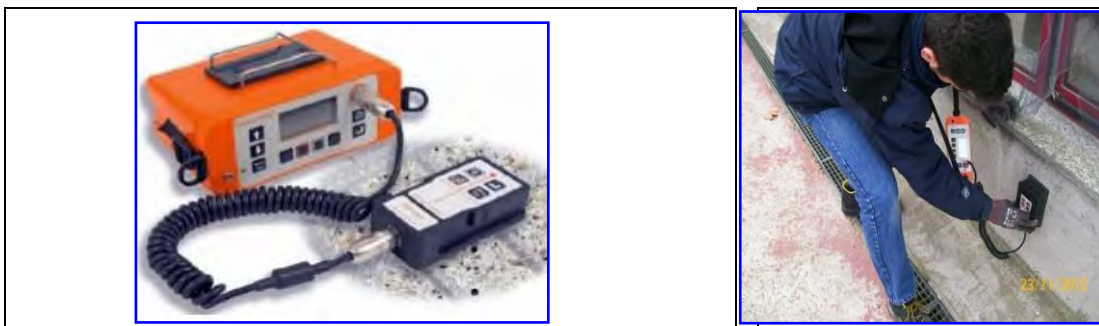
Lo scopo della prova è quello di determinare la posizione delle armature, e se richiesto lo spessore del copriferro e, con approssimazione, il diametro dei ferri facendo scorrere lungo la superficie mediante una sonda emettitrice di campo magnetico collegata ad un'unità di elaborazione digitale ed acustica.

- Posizionare la sonda con l'asse longitudinale nella direzione presunta delle barre.
- Muovere la sonda nella direzione presunta delle sbarre e verificare se è quella effettiva. La sonda infatti emette un segnale di diversa intensità a seconda che il tondino rilevato corra parallelamente alla sonda o perpendicolarmente.
- Accertato di muoversi nella corretta direzione, tracciare, man mano che si scansiona la superficie, la mappa dei ferri di armatura rilevati tramite un gesso colorato.
- Usare le manopole dello strumento per settarlo correttamente e ripassare dove segnato col gessetto per determinare la profondità del copriferro.
- Muovere nuovamente le manopole e passare nuovamente lo strumento nei punti contrassegnati dal gessetto al fine di rilevare in più punti il diametro dei ferri d'armatura.

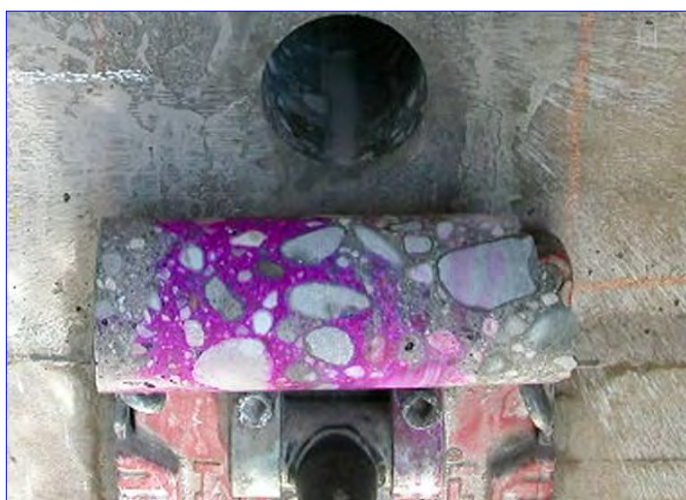
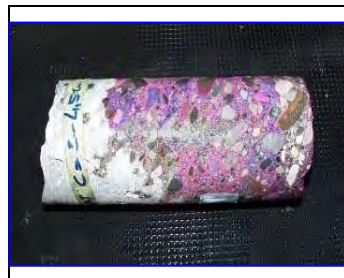
Il calcestruzzo possiede un valore di pH di circa 12,5, cosa che gli conferisce un carattere fortemente alcalino. Questa forte alcalinità costituisce una protezione naturale dell'armatura contro la corrosione.

Il calcestruzzo carbonatato è fortemente permeabile e riduce la capacità protettiva; fornisce inoltre una durezza superiore che tende ad ingannare i metodi di determinazione della resistenza a compressione misurati con sclerometro.

- Il punto di carotaggio deve essere verificato con il pacometro per evitare di tagliare armature fondamentali, cavi elettrici o telefonici. Nel caso venga riscontrata la presenza di un elemento estraneo al calcestruzzo, e non individuato precedentemente, la prova va interrotta.
- La strumentazione utilizzata è un carotatore di diametro generalmente 100 mm.
- Scegliere l'utensile necessario per il carotaggio con un diametro pari ad almeno tre volte il diametro massimo dell'inerte. E' importante che la lama della carota sia perfettamente affilata per evitare pericolose vibrazioni.
- La carotatrice va fissata con accuratezza e perfettamente ortogonale alla superficie di lavoro.
- Va sempre previsto il tubo per l'acqua di raffreddamento e l'aspiratore del fango di taglio.
- Una volta terminato il prelievo fotografare la carota su un piano di colore neutro.

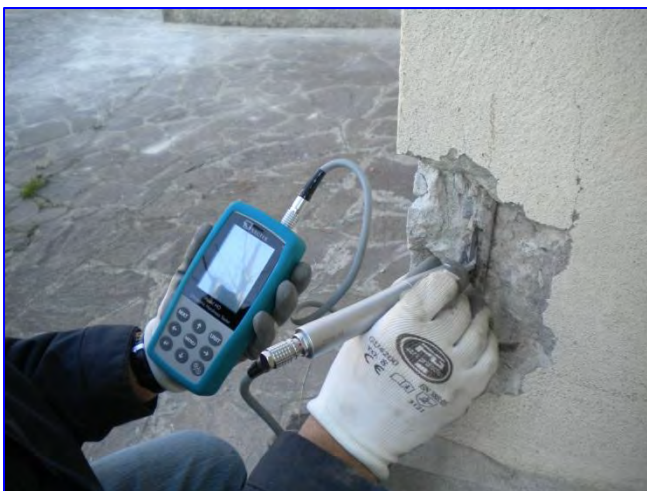
L'indagine tramite microdurometro Vickers ha lo scopo di ottenere una valutazione della resistenza meccanica a trazione dell'acciaio, eseguendo un controllo della durezza mediante l'utilizzo di un microdurometro portatile. La valutazione dell'impronta Vickers viene effettuata per via elettronica con il metodo UCI.

Il penetratore, costituito dalla piramide Vickers, è montato sull'estremità di una barretta metallica che viene eccitata a vibrare longitudinalmente con una frequenza di 78 kHz. Nel contatto tra il diamante Vickers e l'elemento, la frequenza subisce una variazione che dipende dalla superficie dell'impronta che, a sua volta, costituisce una misura della durezza del materiale in prova.

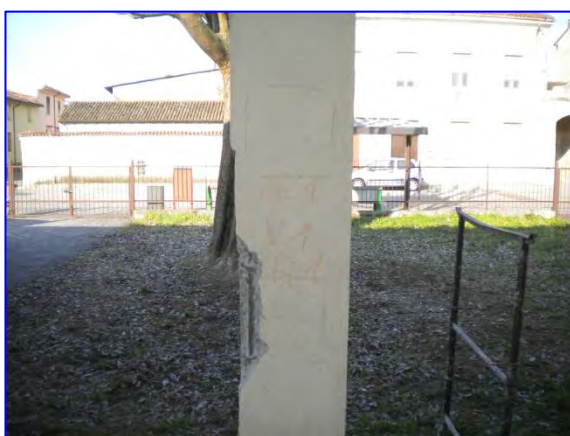
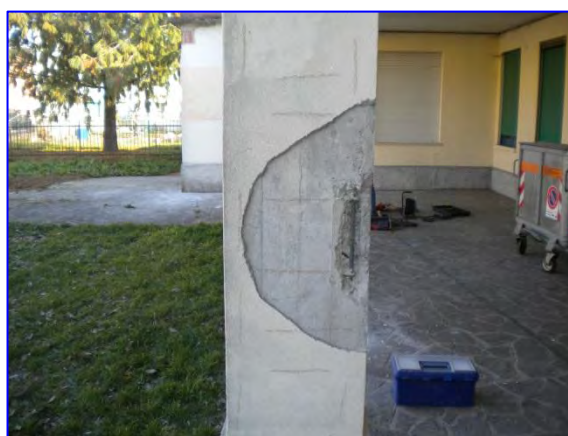
Lato da 45 cm: presenza barre longitudinali 2Ø12 di tipologia ferro liscio negli spigoli, distanti 33 cm circa tra loro, con copriferro tra 3,5 e 5,0 cm e staffe Ø6 di tipologia ferro liscio con passo 20 cm non regolare e copriferro tra 2,5 e 4,0 cm.

Non vi è presenza di infittimento staffe in zona critica.

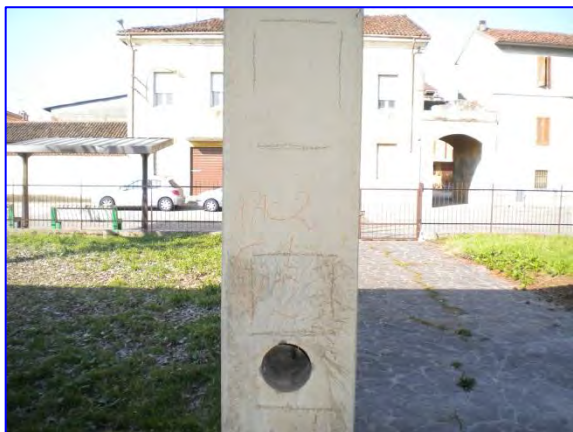
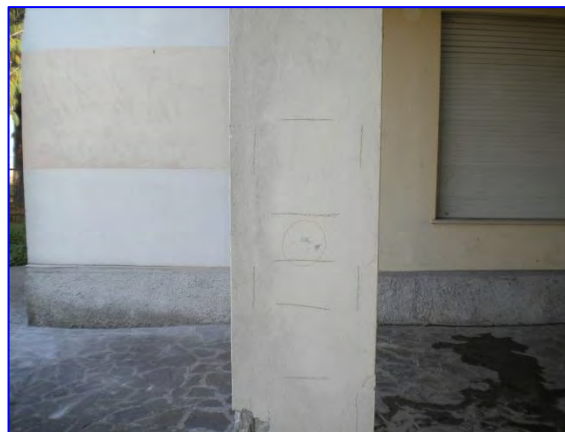
PC2: indagine effettuata su pilastro esterno portico (29x45 cm) al piano terra.

Lato da 29 cm: presenza barre longitudinali 2Ø14 di tipologia ferro liscio negli spigoli, distanti 18 cm circa tra loro, con copriferro tra 5,5 e 6,0 cm e staffe Ø8 di tipologia ferro liscio con passo 20 cm non regolare e copriferro tra 5,0 e 5,5 cm.

Lato da 45 cm: presenza barre longitudinali 2Ø14 di tipologia ferro liscio negli spigoli, distanti 32 cm circa tra loro, con copriferro tra 2,5 e 5,5 cm e staffe Ø8 di tipologia ferro liscio con passo 20 cm non regolare e copriferro tra 3,5 e 4,5 cm.

Non vi è presenza di infittimento staffe in zona critica.

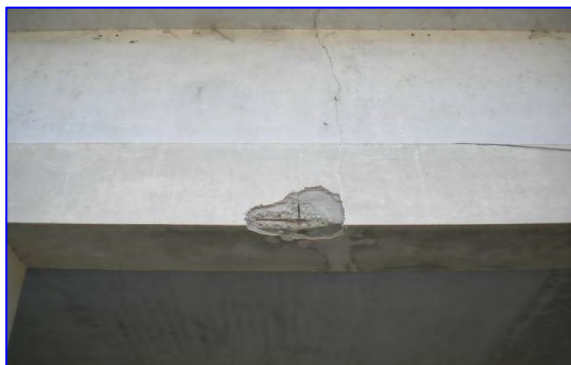
PC3: indagine effettuata su trave esterna portico (44x45 cm) al piano terra.

Presenza barre longitudinali 3Ø14 di tipologia ferro liscio in zona tesa, distanti 15 cm circa tra loro, con copriferro tra 3,0 e 4,0 cm e barre longitudinali in zona compressa distanti 30 cm circa dalle barre in zona tesa; staffe Ø8 di tipologia ferro liscio, con passo 20 cm non regolare e copriferro tra 2,5 e 3,0 cm.

Non vi è presenza di infittimento staffe in zona critica.

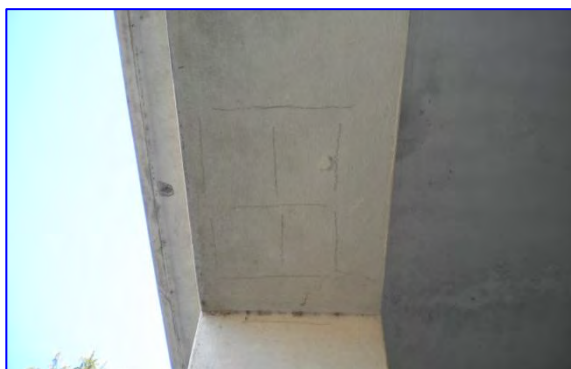
PC4: indagine effettuata su trave esterna portico (44x45 cm) al piano terra.

Presenza barre longitudinali 3Ø14 di tipologia ferro liscio in zona tesa, distanti 15 cm circa tra loro, con copriferro tra 4,5 e 5,5 cm e barre longitudinali in zona compressa distanti 30 cm circa dalle barre in zona tesa; staffe Ø8 di tipologia ferro liscio, con passo 25 cm non regolare e copriferro tra 3,5 e 4,5 cm.

Non vi è presenza di infittimento staffe in zona critica.

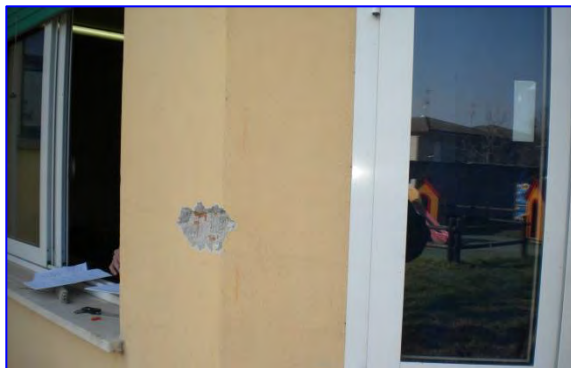
PC6: indagine effettuata su pilastro esterno refettorio al piano terra.

Presenza barre longitudinali $2\varnothing 14$ negli spigoli, distanti 25 cm circa tra loro, con copriferro tra 3,5 e 4,0 cm e staffe $\varnothing 8$ con passo 15 cm non regolare e copriferro tra 2,5 e 3,0 cm. Non vi è presenza di infittimento staffe in zona critica.

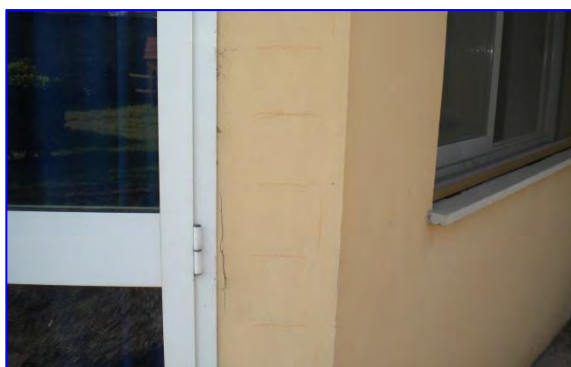
PC7: indagine effettuata su pilastro esterno refettorio al piano terra.

Presenza barre longitudinali $2\varnothing 14$ negli spigoli, distanti 25 cm circa tra loro, con copriferro tra 3,0 e 4,0 cm e staffe $\varnothing 8$ con passo 15 cm non regolare e copriferro tra 2,5 e 3,0 cm. Non vi è presenza di infittimento staffe in zona critica.

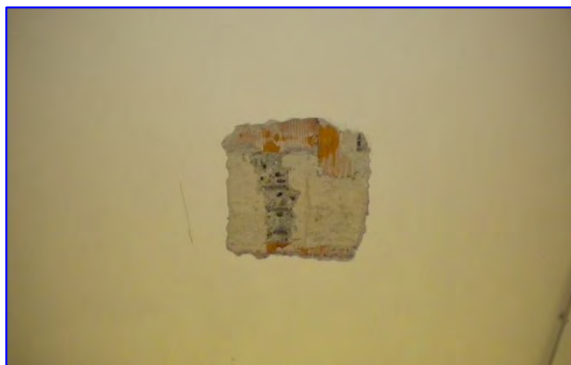
PC8: indagine effettuata su trave interna attività collettive (base 28 cm) al piano terra.

Presenza barre longitudinali $3\varnothing 12$ di tipologia ferro liscio in zona tesa, distanti 8 cm circa tra loro, con copriferro di 1,5 cm e staffe $\varnothing 6$ di tipologia ferro liscio, con passo 30 cm non regolare e copriferro di 1,0 cm.

Non vi è presenza di infittimento staffe in zona critica.

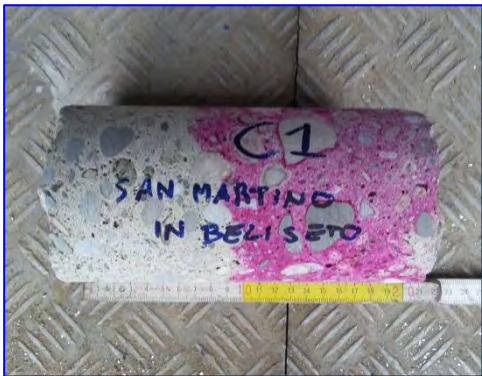
| Carota | Elemento | Lunghezza cm | Esposizione Note | Immagini |
|---|---|---|---|---|
| C1 | Pilastro esterno portico Piano terra | 21,5 | Prelievo effettuato orizzontalmente Carbonatazione min 65 mm max 90 mm | |

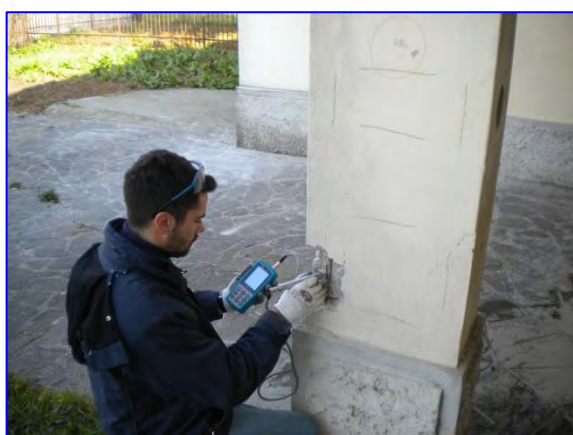
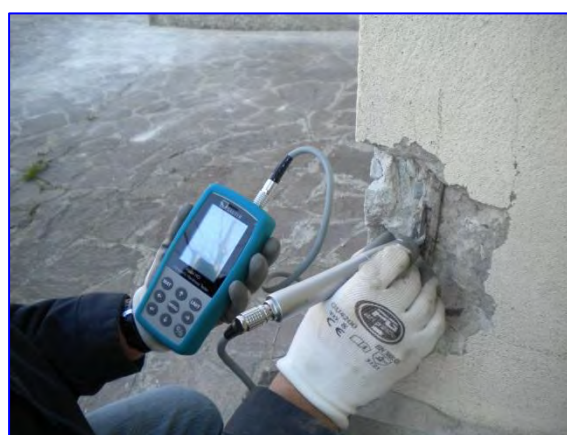
Indagine Vickers effettuata su pilastro

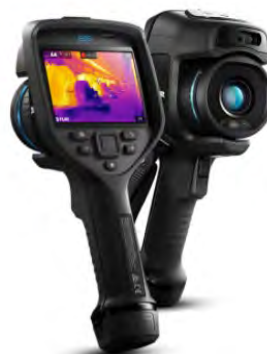
TERMOCAMERA

- Marca FLIR MODELLO E95
- Matricola n. 78503532
- Lunghezza d'onda variabile: campo spettrale di operatività da 7,5 a 13 μm (LW)
- Sensibilità termica $< 0,03\text{ }^{\circ}\text{C}$ a $30\text{ }^{\circ}\text{C}$ ($86\text{ }^{\circ}\text{F}$)
- Sensore: 464×348 (161.472 pixel)

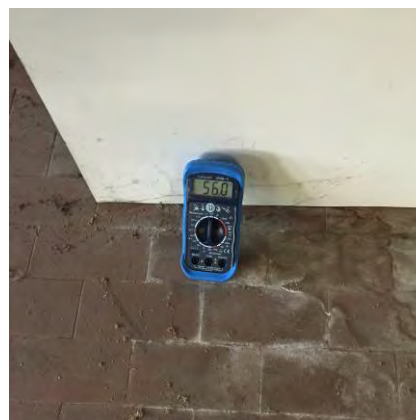
TERMOIGROMETRO DIGITALE

- Marca LAFAYETTE
- Modello DMB - 5
- Matricola 33096017
- Taratura n. n/d
- Sensibilità $\pm 1^{\circ}\text{C}$ - $\pm 5\text{ Ur}\%$

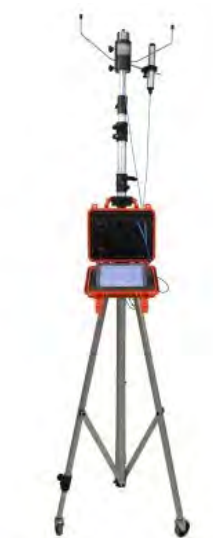
ACQUISITORE ACUSTICO

- Marca MAE
- Modello TSS1
- Matricola M045501
- Canali di acquisizione 1
- Risoluzione interna di misura: 24 bit, tecnologia delta-sigma

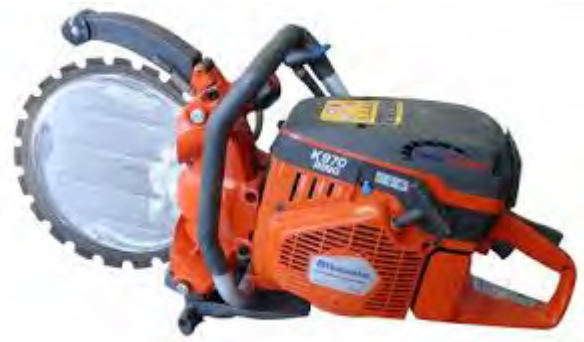
MOTOTRONCATRICE HUSQVARNA K970 RING

- Alimentazione a miscela
- Profondità max di taglio 270 mm
- Diametro del disco 350 mm
- Potenza resa 4,8 KW

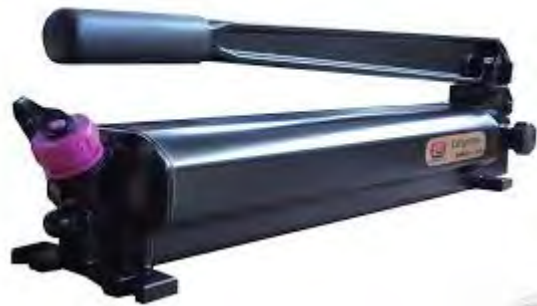
POMPA EUROPRESS

- Modello EUROPRESS PN262
- Pressione 1^a stadio: 70 bar
- Pressione 2^a stadio: 700 bar
- Volume olio serbatoio: 2,2 l
- Volume olio utilizzabile: 2,0 l

- Adatta a cilindri a doppio effetto

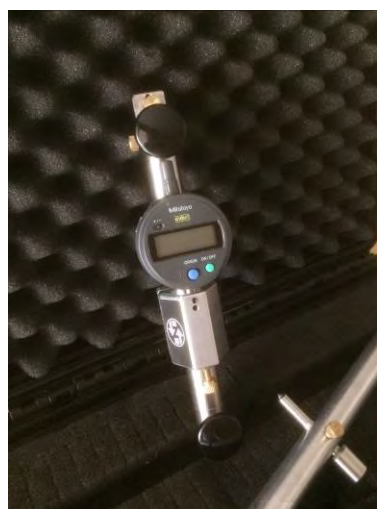
DEFORMOMETRO DN200-400 DIGITALE MITUTOYO

- Modello S112XB
- Serial No. 17181455
- Campo di misura 12,7 mm
- Risoluzione 0,001 mm
- Base di misura variabile 200; 300; 400 mm.
- Pompa Manuale
- Manometro - Range standard 0-16 bar
- Manometro Range standard 0 - 60 bar
- Precisione manometri Classe 1

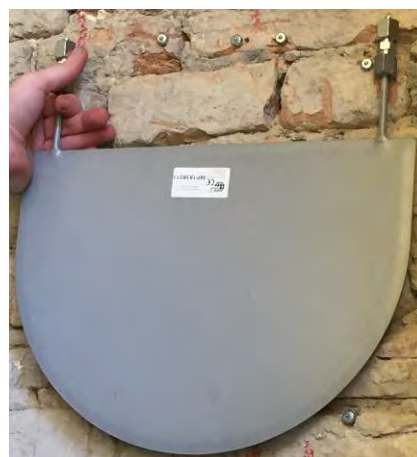
MARTINETTI PIATTI

- Superficie 743 mm²
- Spessore 4 mm
- Diametro semicircolo 35 cm
- Profondità 26 cm
- K_m 0.86

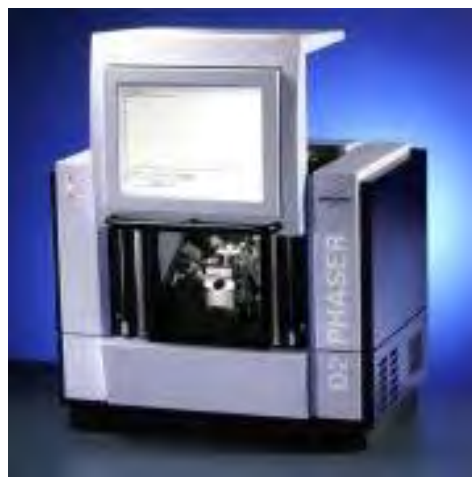
DIFRATTOMETRIA XRD

- Geometry: Theta/Theta
- Max. useable angular range: -3 to 160° 2θ
- Accuracy: $\pm 0.02^\circ$
- Achievable peak width: $< 0.05^\circ$
- Alignment: not needed, factory aligned
- X-ray wavelength: Cu, standard ceramic selected tube
- X-ray generation 30 kV/10 mA
- Radiation level: < 1 mSv/h
- Detector: 1-dimensional LYNXEYE
- Software Diffrac.suite
