Progetto esecutivo Adeguamento sismico
Municipio di Guidizzolo (MN)

PROGETTO ESECUTIVO ADEGUAMENTO SISMICO **MUNICIPIO DI GUIDIZZOLO (MN)**

R01 - RELAZIONE TECNICA GENERALE **PROGETTO ESECUTIVO**

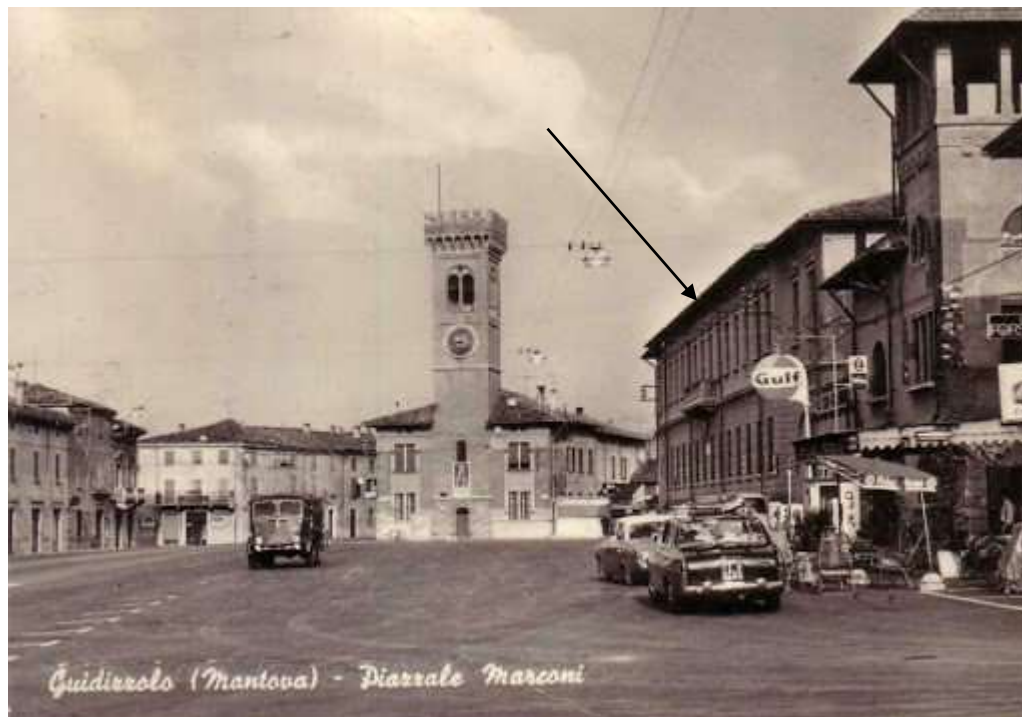
Figura 10: stralcio Piazza Marconi - 1972

L'immagine di seguito fa riferimento ad una veduta della Piazza risalente all'anno 1972. Nella foto si nota come sia presente la sopraelevazione di un piano rispetto all'edificio dei primi anni del secolo.

- Opera iniziale: struttura ad un piano fuori terra, rialzato rispetto al piano di campagna, con muri esterni e di spina in mattoni pieni.
- Sopraelevazione di un piano, con solai realizzati in legno e ferro;
- Anni '79-'86: Riattamento dell'edificio a struttura adibita a scuola media. Nella porzione retrostante dell'edificio (prospetto Nord) sono stati costruiti 3 nuovi corpi di fabbrica di seguito descritti:
 - Corpo 1: Porzione a pianta rettangolare 6.30x13.90 mt sul lato Ovest composta da 2 piani fuori terra + piano interrato + sottotetto;
 - Corpo 2: Porzione a pianta rettangolare 6.30x10.20 mt nella zona centrale composta da 2 piani fuori terra + piano interrato + sottotetto e comprensiva di un corpo scala centrale;

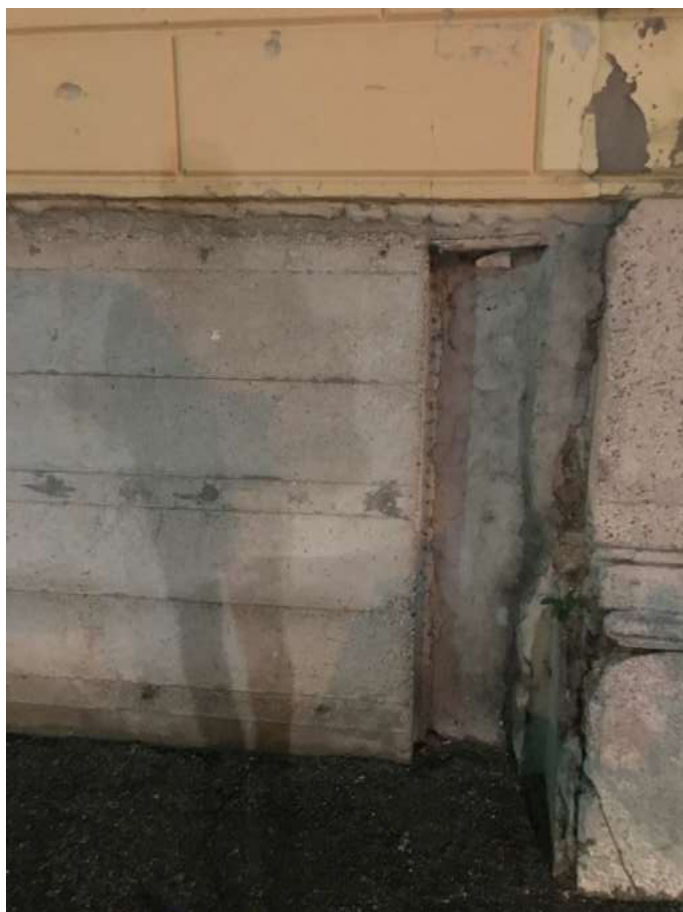
Le strutture di elevazione in esame sono relative alle sole porzioni realizzate nella fase 3 di riattamento delle opere. Si tratta di muri in c.a. seminterrati: il pavimento del piano superiore, posto alla quota del solaio controterra della porzione strutturale di prima costruzione, risulta rialzato di 1.20 m rispetto al piano di campagna (valutato sul lato Nord del retro dell'edificio), pertanto le opere risultano parzialmente fuori terra permettendo l'arieggiamento dei locali seminterrati.

Il materiale dei muri è stato oggetto di verifica mediante saggi esplorativi. Dall'esterno dell'edificio è possibile vedere la presenza di elementi in cemento armato nella parte sottostante il solaio.

Figura 11 particolare muro seminterrato in c.a.

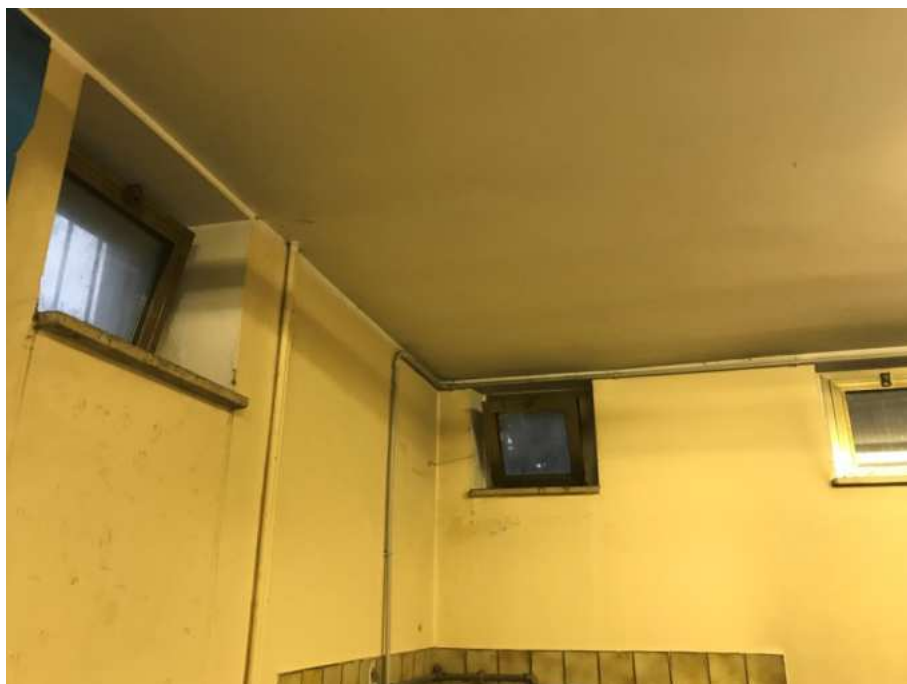
Dai locali accessibili del piano seminterrato sono stati visionati tutti i solai. Questi risultano tutti intonacati inferiormente ed è stato possibile stabilirne l'orditura grazie alla vista delle sagome dei travetti. Sono inoltre stati eseguiti dei saggi esplorativi dei solai in corrispondenza del pavimento del piano terra.

Figura 12 particolare solaio seminterrato con visibilità orditura dei solai

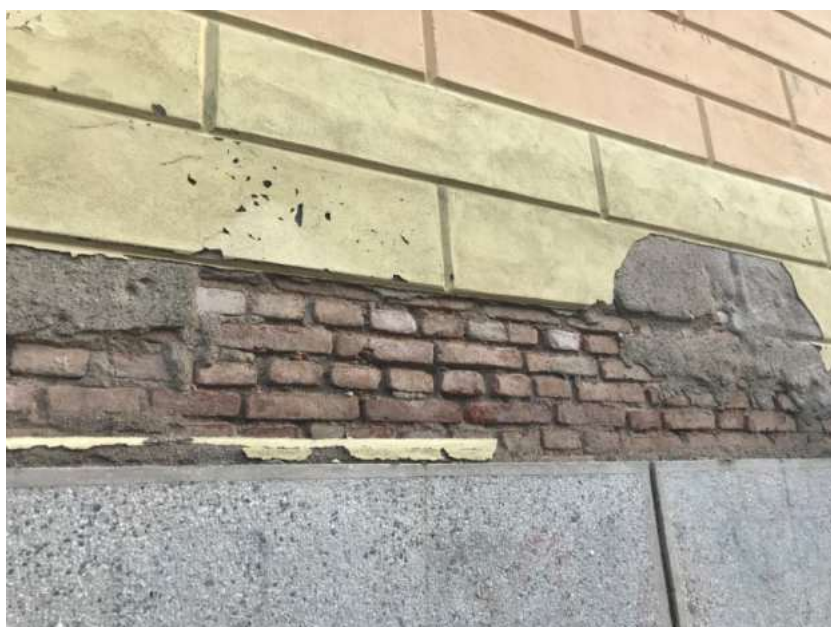
Sul lato Ovest del fabbricato, nella porzione non oggetto dell'ampliamento successivo al 1979 è presente una zona di perdita del rivestimento esterno ed è dunque visibile la presenza dei mattoni pieni. Dai saggi esplorativi effettuati è stata confermata la tipologia delle murature indicata nel progetto esecutivo.

Figura 13 particolare mattoni esterni in laterizio - Piano rialzato

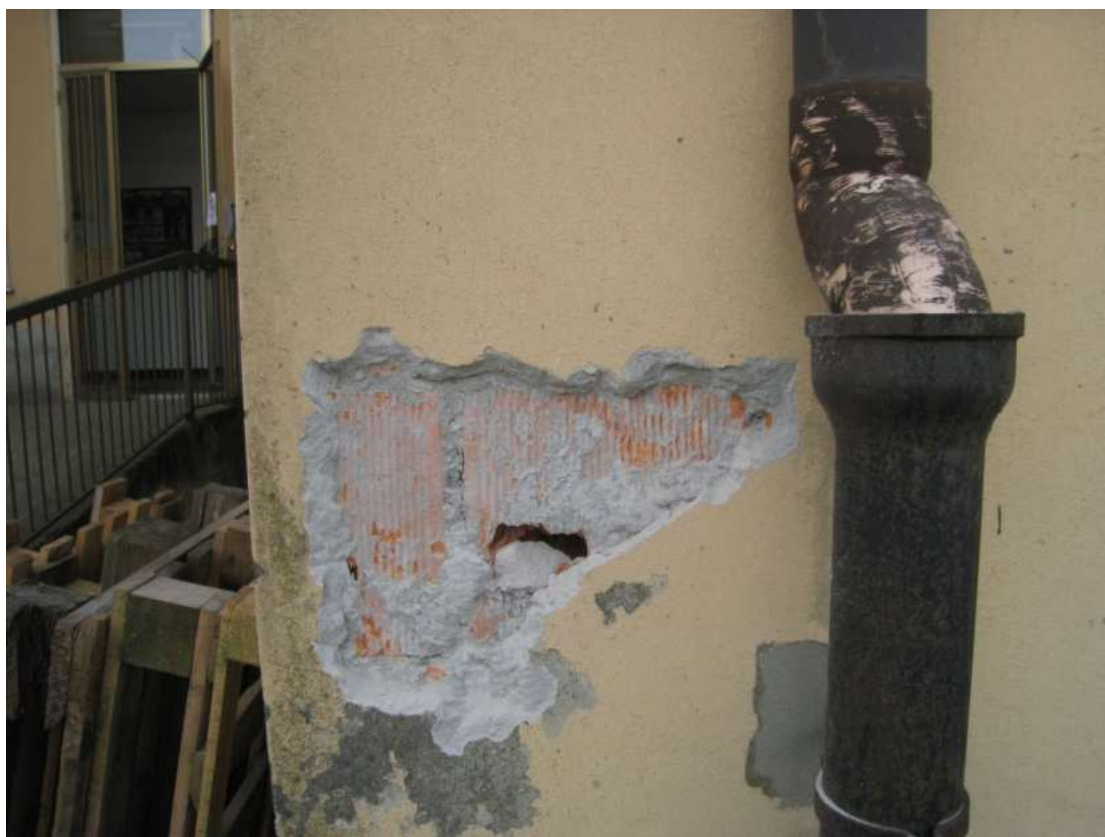
Le murature del piano, secondo progetto esecutivo, sono realizzate in mattoni pieni nel Lato Sud mentre nei 3 blocchi di ampliamento sono presenti murature in blocchi di laterizio semipieno tipo Poroton.

Figura 14: saggio 7 - M12 - muro ad angolo esterno PT

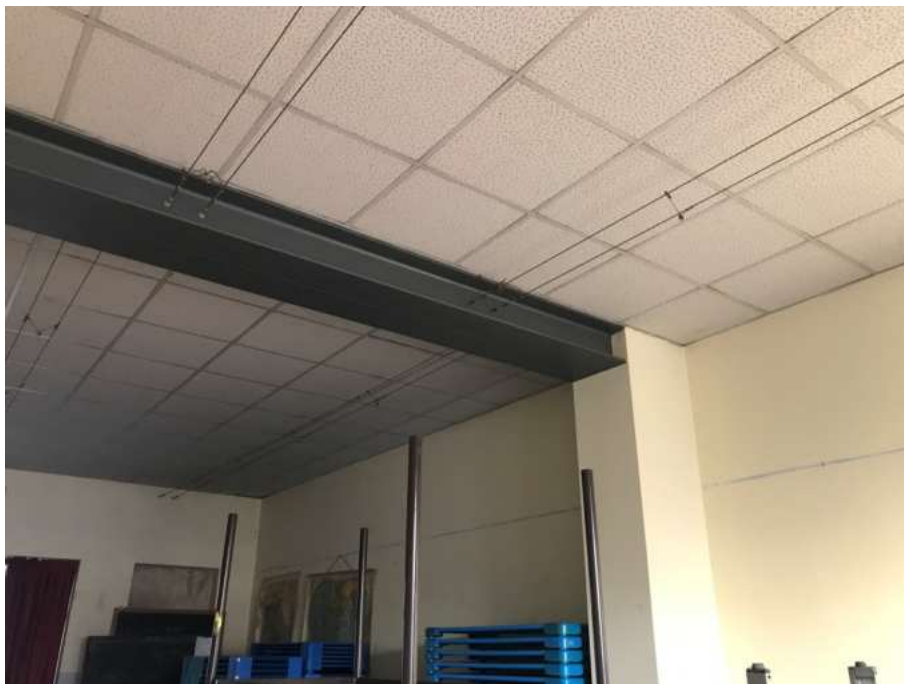
Sono inoltre presenti delle travi interne in c.a. ribassate, la cui sezione è rilevabile misurando la quota del ribasso rispetto al soffitto intonacato. Nella zona Est è presente una porzione di solaio sostenuta da 2 profili in acciaio HEB220 affiancati.

Figura 15 travi interne in acciaio solaio piano rialzato - profili affiancati HEB220

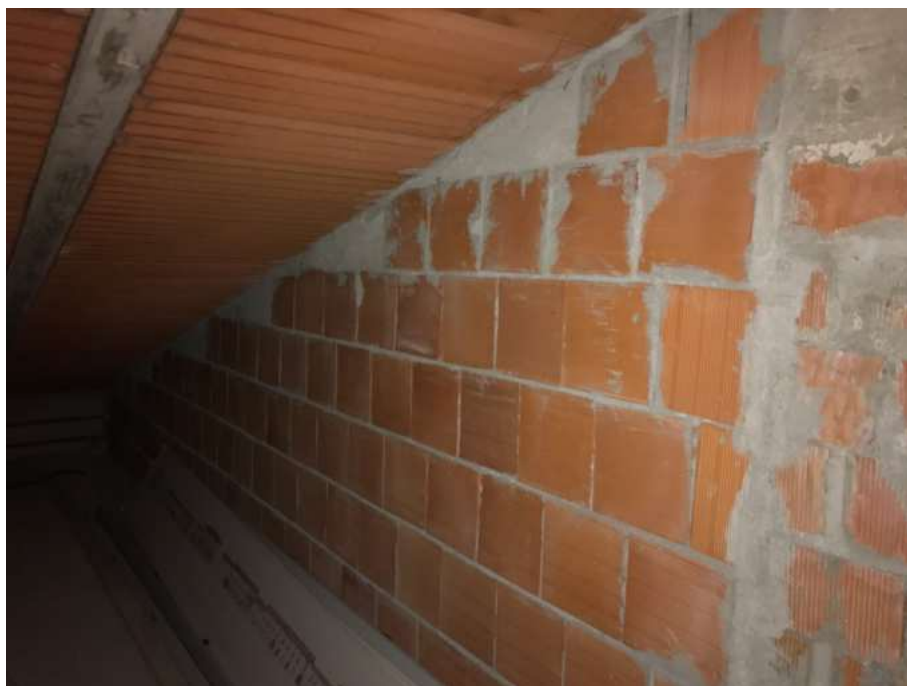
I muri di rialzo tra sottotetto e copertura, disposti nel corridoio centrale, non essendo intonacati risultano visibili e si è constatato che sono realizzati con mattoni tipo Doppio UNI spessore 25 cm e giunti di malta sia orizzontali che verticali. Si è notato inoltre come questi muri siano sormontati da cordoli in c.a. che consentono un'adeguata connessione con il solaio. Dai saggi esplorativi eseguiti sulle murature del sottotetto è stata confermata la tipologia della muratura nella parte del centrale, mentre i muri perimetrali a sud, est e ovest sono realizzati con mattoni pieni.

Figura 17 Dettaglio attacco rialzo perimetrale sottotetto – copertura

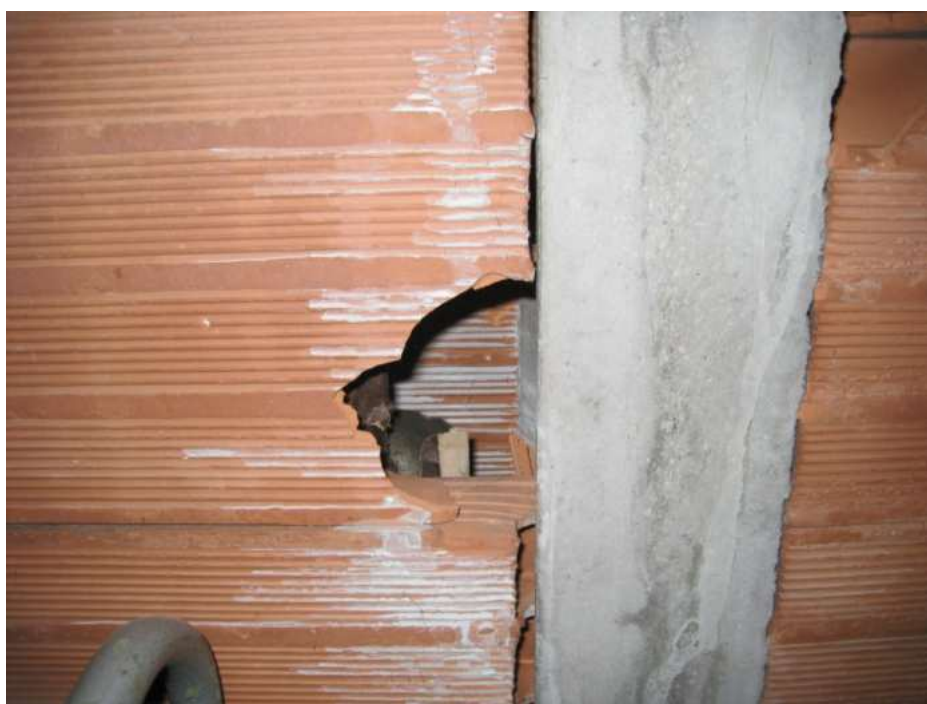
La copertura è di tipo a padiglione ed è ispezionabile internamente grazie alla presenza del sottotetto, come già descritto al paragrafo precedente. Le falde sono costituite da travetti precompressi in calcestruzzo, interasse 110 cm e tavelloni in laterizio di spessore 6 cm.

Figura 18: saggio 26 - S5 - copertura zona sottotetto

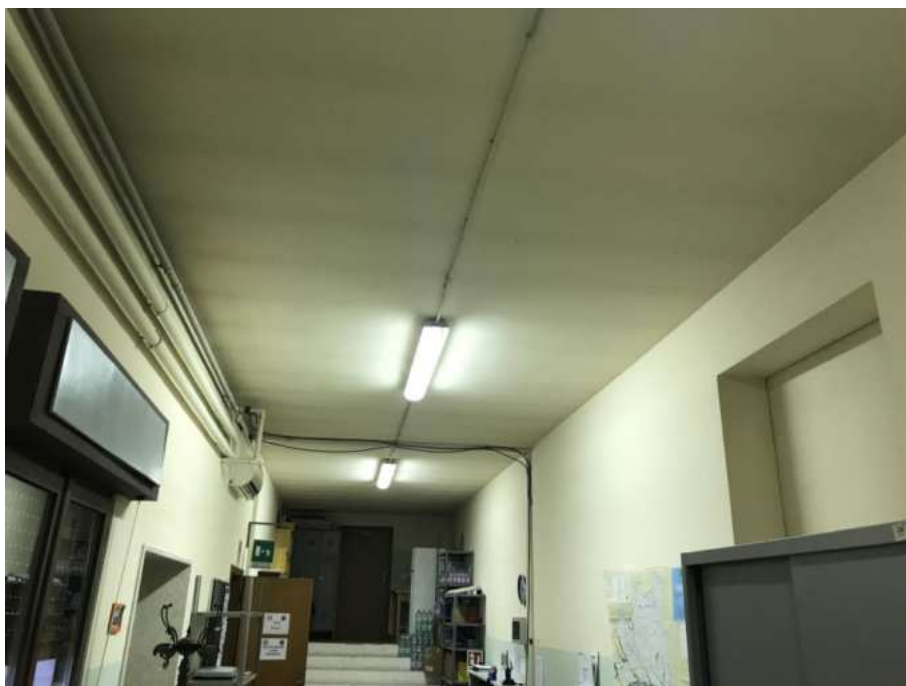
Nella zona centrale del fabbricato, in corrispondenza del corridoio delimitato dai 2 muri di spina, è realizzato un solaio piano in laterocemento che sostiene la parte sommitale della copertura con muricci e tavelloni.

Figura 19 Dettaglio orditura zona centrale copertura
