COMUNE DI CIVIDATE AL PIANO
(provincia di BERGAMO)

RELAZIONE TECNICA

PROGETTO
DEFINITIVO E ESECUTIVO
1° Lotto

**Studio di fattibilità per progetto di rigenerazione
urbana dell'immobile denominato 'Casa Gorini'**

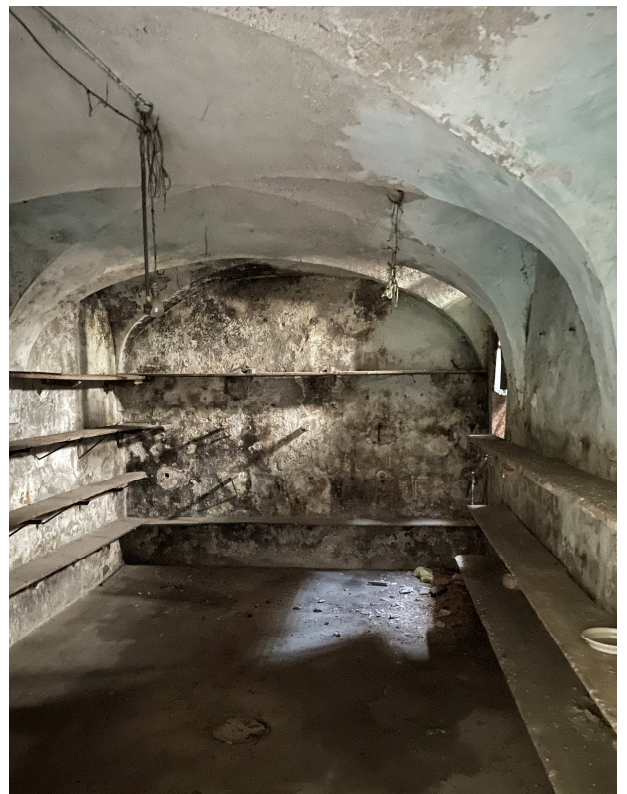
L'unica parte interrata dell'edificio è quella visibile in foto e nella rappresentazione planimetrica sottostante.

La struttura del vano interrato è costituita da muri in pietrame eterogeneo di notevoli dimensioni e legante a base cementizia. I muri fungono anche da contenimento del terreno. Non sono stati fatti assaggi a livello fondazionale, ma si immagina che i suddetti muri finiscano con un 'bulbo' di pietra e legante a base cementizia tipico dell'imposta di muri di siffatta specie.

Dai muri si impostano volte a crociera in materiale lapideo eterogeneo, principalmente mattoni pieni di laterizio con zone di pietra eterogenea legate con legante a base cementizia e successivamente intonacate.

Non sono state ravvisate in questo locale dissesti, dilavamenti o difettologie strutturali degne di segnalazione.

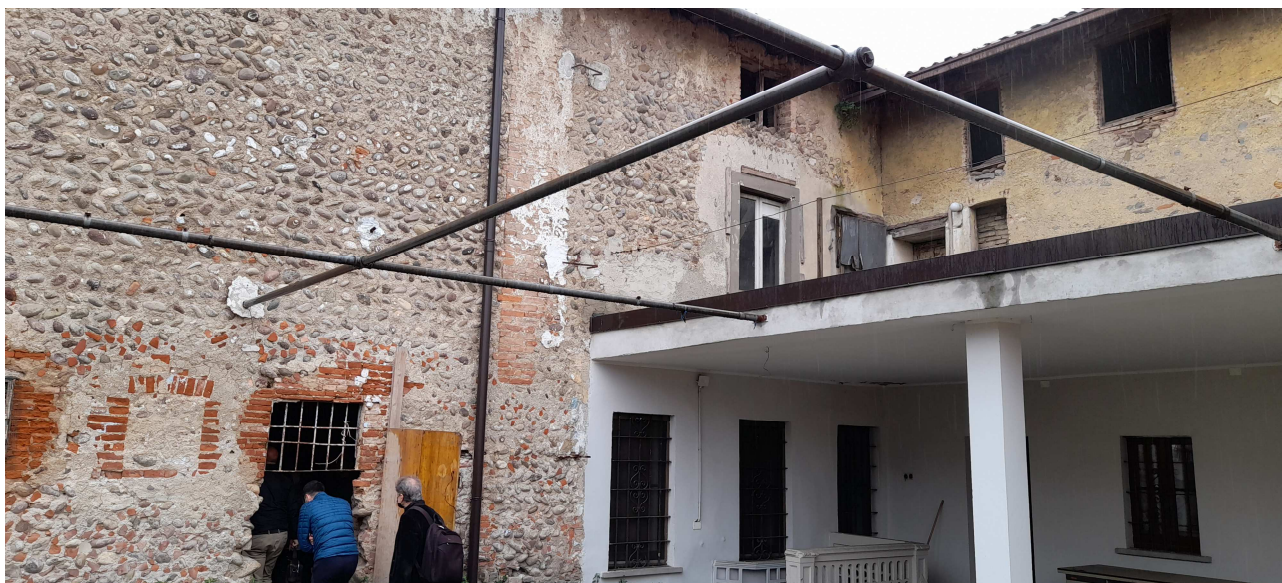
Il resto delle strutture portanti verticali a piano terra dell'edificio è caratterizzato da pareti portanti di diverse tipologie, spesso eterogenee.

Il materiale principale del corpo originario dell'edificio sono le pietre 'borlanti' di fiume con la tipica disposizione a spina di pesce a definire pareti di notevole spessore con cantonali realizzati in mattoncini pieni a denotare probabili terminazioni del corpo di fabbrica nel passato.

I mattoncini pieni in laterizio denotano realizzazione e chiusure di porte e finestre non contemporanee all'epoca di realizzazione dell'edificio.

I muri dell'ala novecentesca sono invece realizzati con pietrame eterogeneo sempre di notevole spessore.

Il legante a base cementizia è di media-scarso qualità per la parte storica dell'edificio, di migliore qualità per l'ala novecentesca.

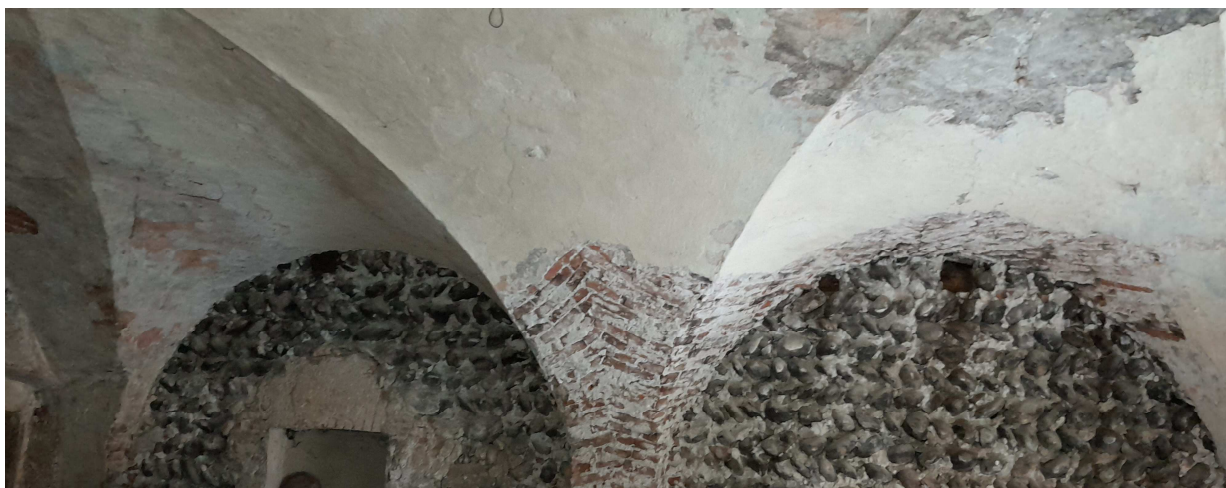
Il resto delle solette di copertura piano terra è stato realizzato in legno, principalmente di abete esclusa l'area a volte a crociera nel corpo storico.

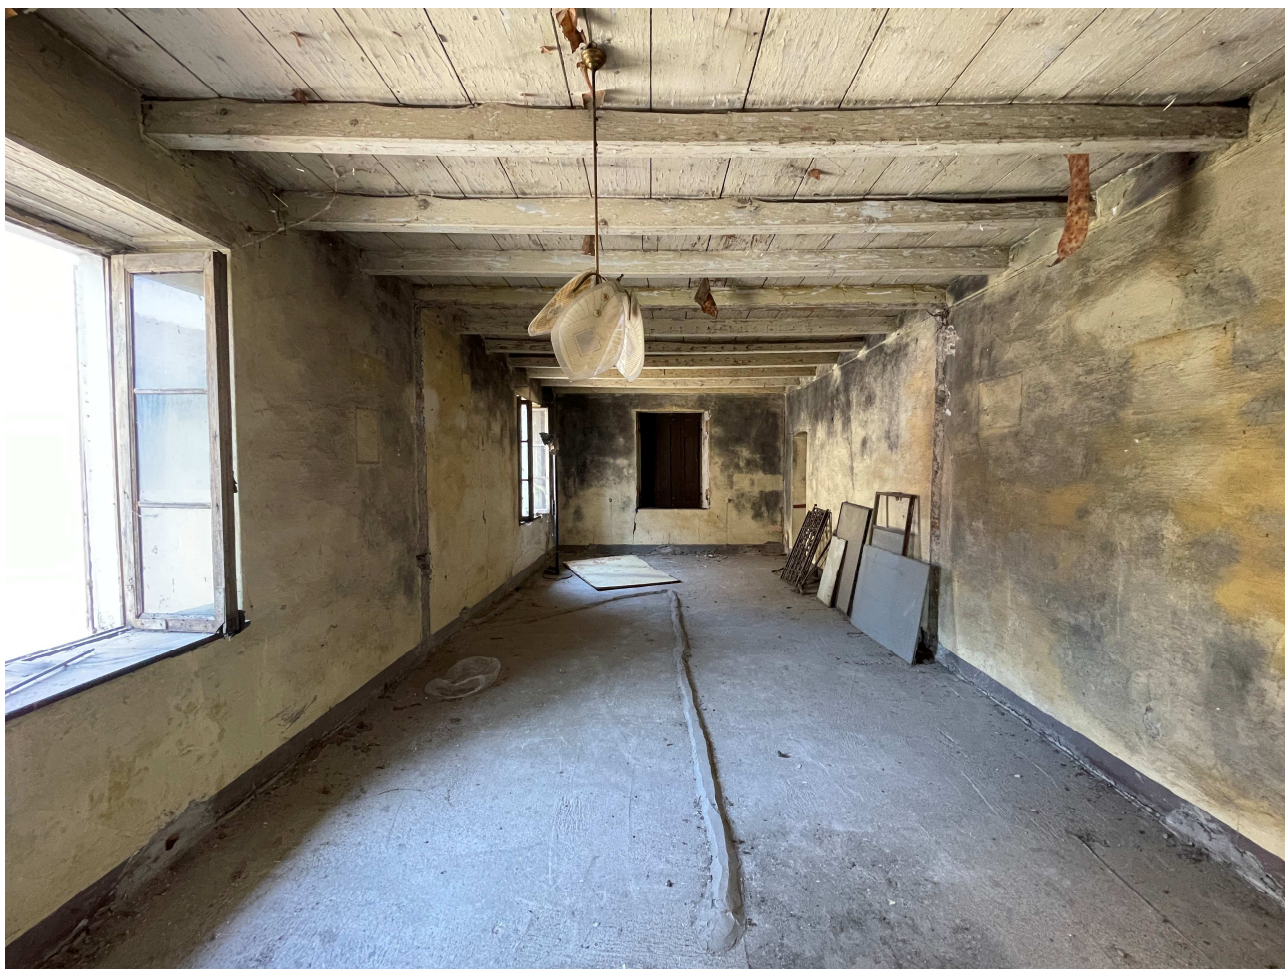
Le tipologie murarie proseguono con gli stessi materiali, ma a differenza del piano primo le murature dell'ala più recente si assottigliano molto diventando tamponamenti a tutti gli effetti e lasciando la parte strutturalmente portante a 6 maschi murari in mattoncini pieni di laterizio su cui poggiano le capriate del tetto ligneo.

La parte di copertura del corpo principale storico è anch'essa lignea.

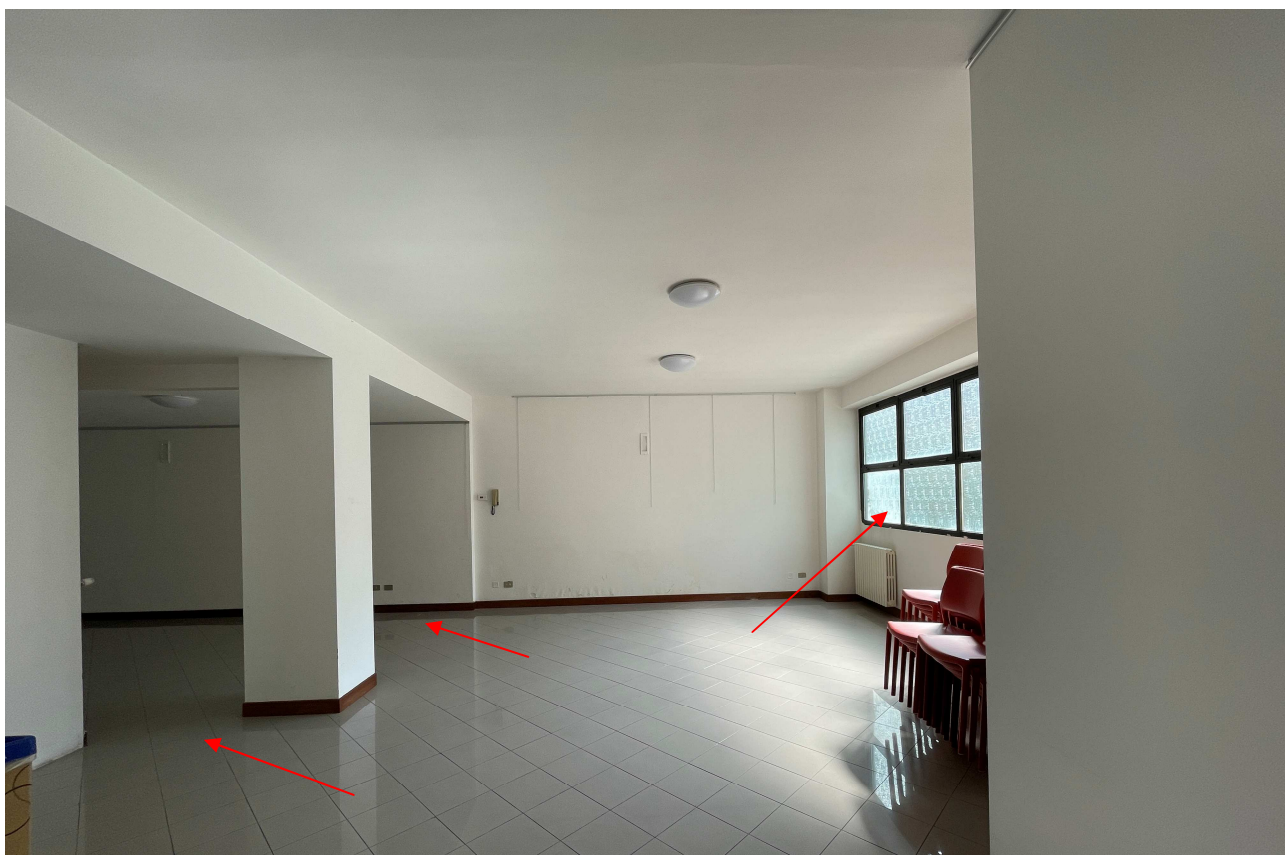
Nella foto precedente si nota lo svuotamento interno a sinistra, corrispondente al maschio murario interno dell'edificio.

Le aperture sono state realizzate con travi ribassate lasciando un maschio murario interno di 55x65 cm.

Sempre nella foto sovrastante si nota la finestra di 3,2 m sulla destra realizzata con trave ribassata in c.c.a. che poggia sulle murature d'epoca.

Sarà in sede di deposito sismico e dei c.a. che, tramite analisi distruttive in situ, approfondiremo le realizzazioni citate ora occultate dal copriferro e dall'intonaco. A conoscenza dei materiali e dell'effettivo schema statico ipotizzeremo interventi che ne migliorino la sicurezza statica e sismica.

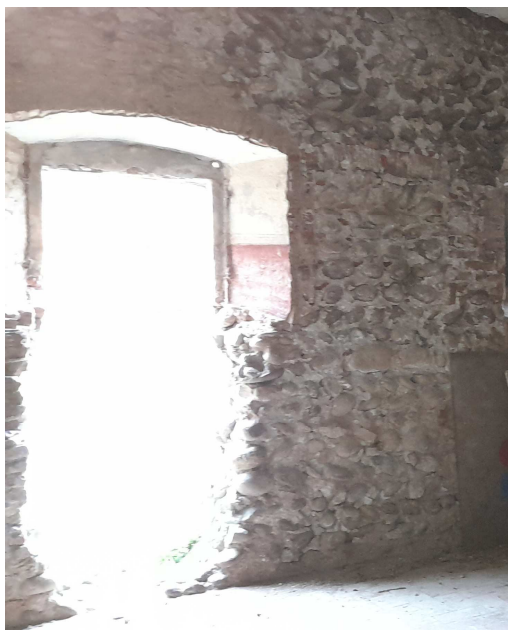
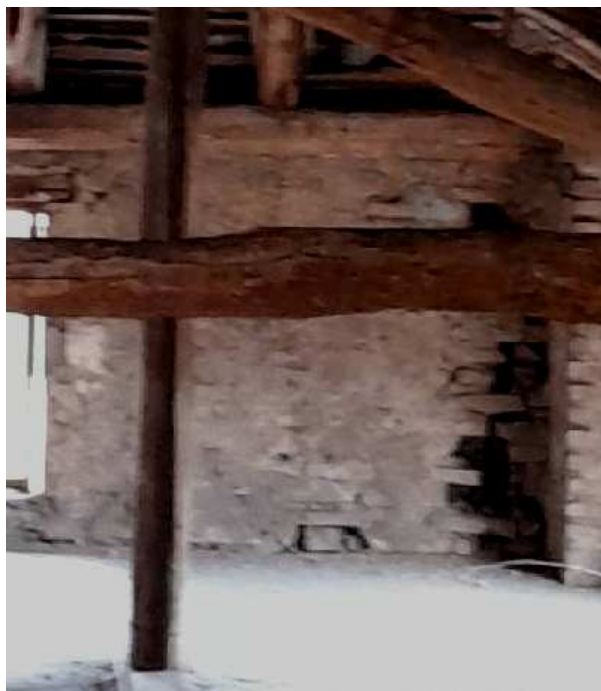
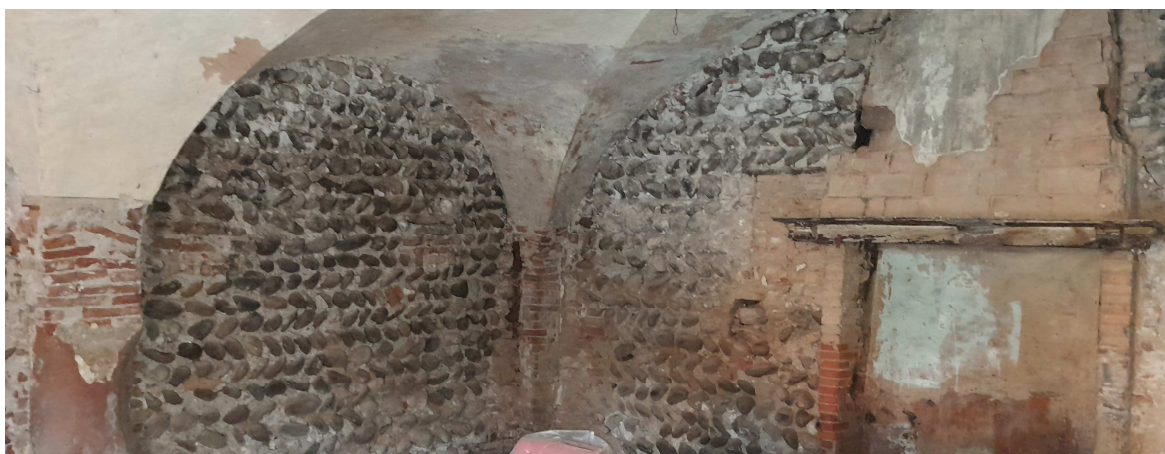
In più punti le murature presentano dei vuoti dovuti a interventi passati di demolizione per creazione nuovi passaggi o per impianti ora non presenti o da abbandonare.

Vuoti di dimensioni più ampie sono dovuti alle canne fumarie ormai abbandonate.

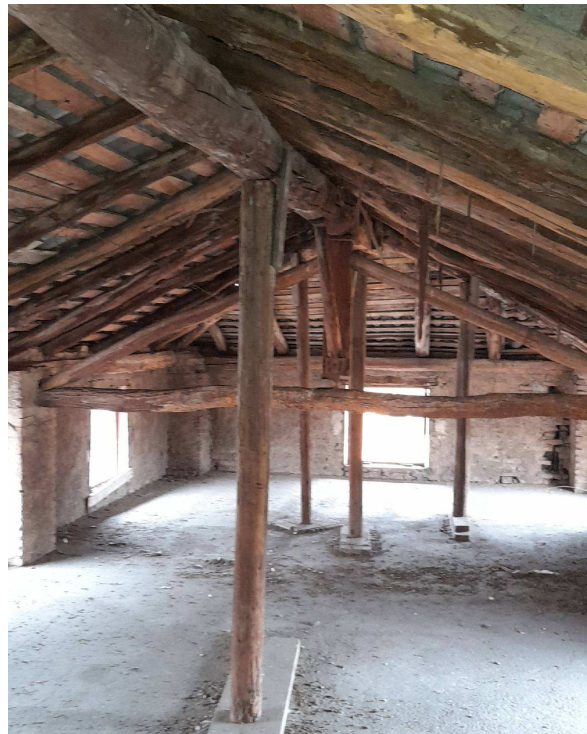
Le capriate esistenti su copertura piano secondo sono realizzate senza seguire lo schema statico base di una normale capriata, ma con elementi che mal si addicono alla statica elementare della capriata stessa.

Le stesse capriate sono puntellate in falso a copertura piano primo, a testimoniare cedimenti già avvenuti nel passato.

Oltre a questo gli elementi strutturali portanti costituenti l'orditura principale del tetto e quelli secondari risultano in modo esteso infradiciati da infiltrazioni di acqua dalla copertura e puntualmente attaccati da agenti biologici del legno.

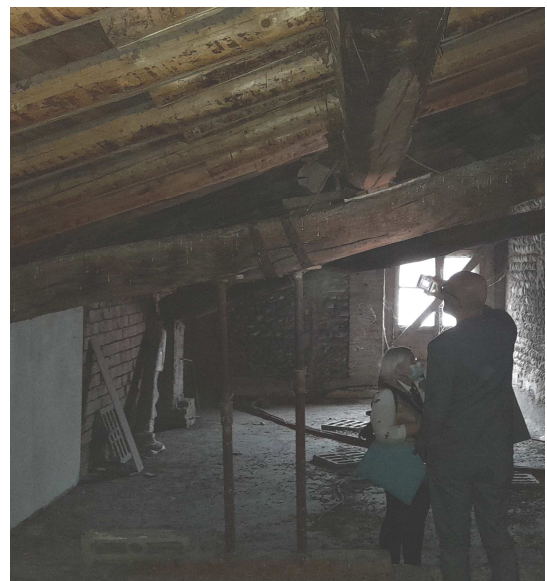
La parte storica a sud a piano primo, che si sviluppa solo su piano terra e sottotetto, è caratterizzata da copertura lignea che presenta sia problemi di resistenza statica per il dimensionamento degli elementi costitutivi della stessa, sia attacchi di agenti esogeni quali infiltrazioni di acqua dal coperto e attacchi biologici al legname.

L'orditura principale della copertura per questo motivo si presenta in più punti puntellata in falso alla soletta in laterocemento di copertura piano primo come si evince dalla foto esemplificativa.

Parte della copertura in legno a piano primo è già stata sostituita a seguito di un crollo avvenuto.

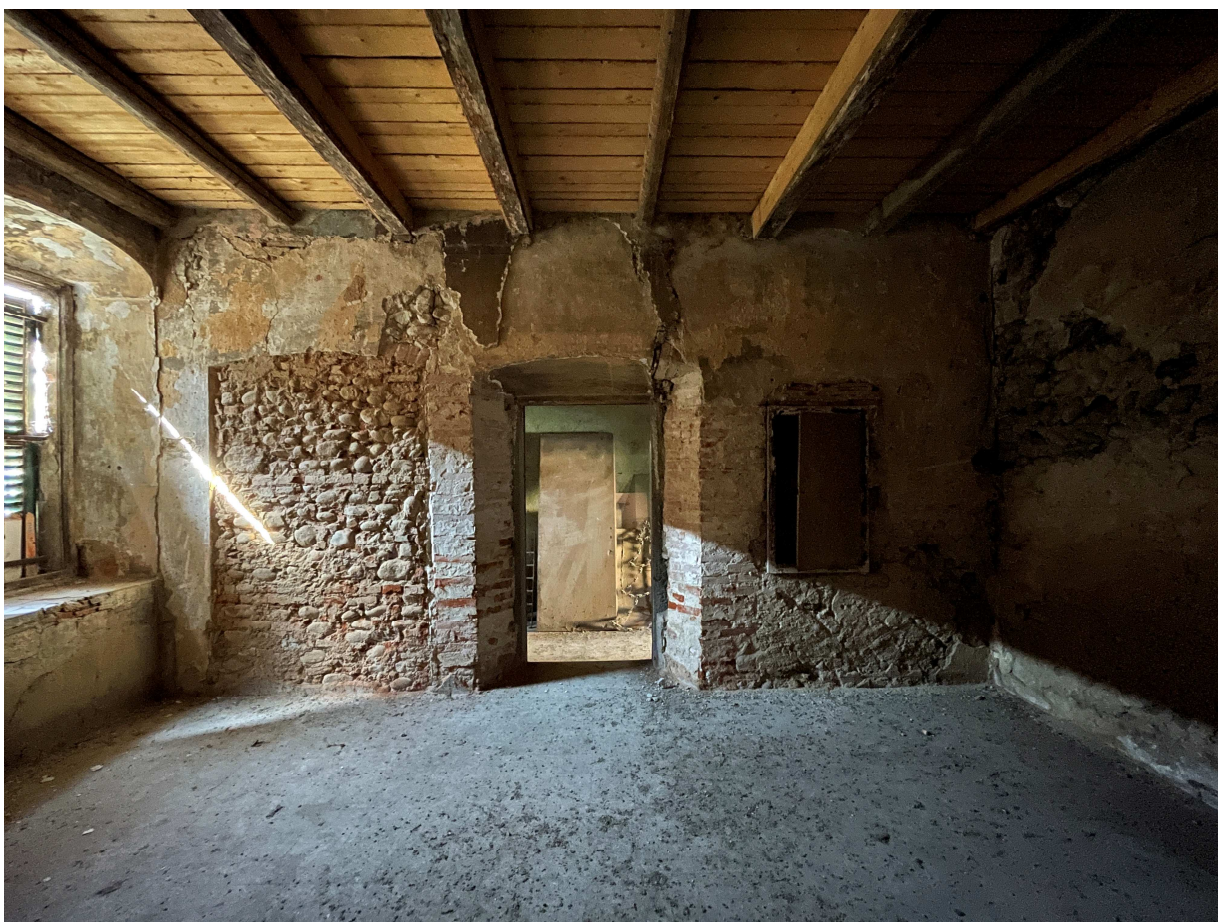
Le solette in legno di interpiano a copertura piano terra e copertura piano primo si presentano strutturalmente non idonee a sopportare i carichi di progetto.

Alcune porzioni delle suddette solette sono state rinforzate con metodologie non idonee o puntellate per sicurezza.

A titolo di esempio nella foto sottostante si vedono porzioni di assito disposte accoppiate ai travetti della soletta a scopo di rinforzo degli stessi.

Tutte le solette di interpiano in legno a copertura piano terra saranno rimosse e sostituite con nuove solette in legno con cappa collaborante.

Le nuove solette in legno con 4 cm di cappa in c.a. collaborante saranno adeguate a sopportare i carichi permanenti ed accidentali di progetto e costituiranno piano infinitamente rigido nel piano ed effettivo collegamento rigido tra le pareti esistenti dell'edificio.

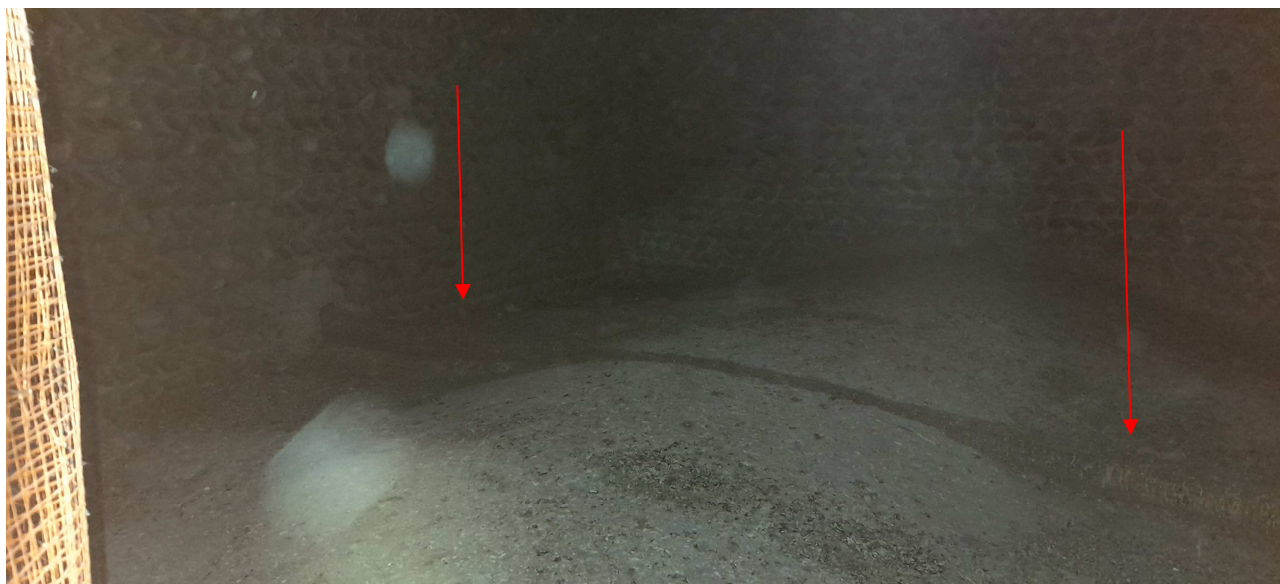
La soletta a volta a crociera a copertura all'estradosso mostra un visibile tirante in legno palesemente degradato, il tirante è visibile nella foto sottostante.

Verrò valutato se accoppiare al tirante esistente, ormai inutile al suo compito statico, un nuovo tirante in acciaio inox con capichiave in inox.

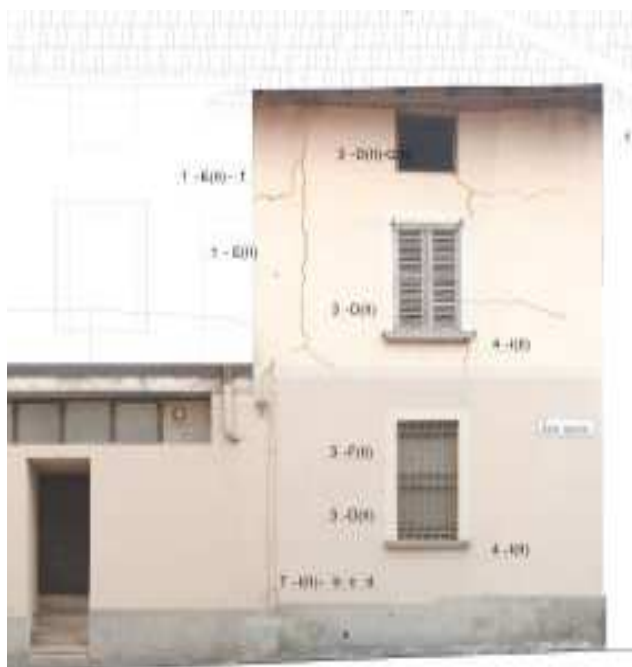
La facciata dell'ala novecentesca dell'edificio, quella verso piazza della Libertà, da piano primo mostra evidenti crepe esterne. La motivazione delle suddette crepe è legata al tentativo di distacco da piano primo delle varie pareti esterne. Come prima descritto la struttura portante verticale da piano primo passa da ampie pareti portanti in materiale eterogeneo a 6 pilastri in blocchetti pieni di laterizio. Questo tipo di struttura, unito alla spinta verso l'esterno delle capriate della copertura provoca un progressivo allargamento delle due pareti portanti longitudinali dell'edificio.

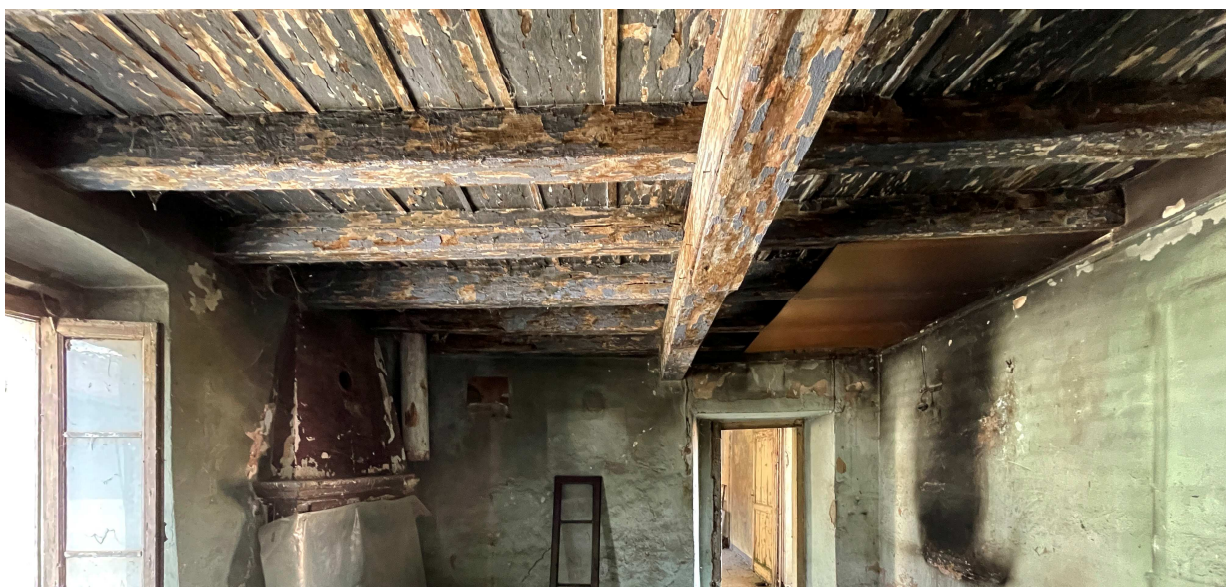
13.8 Accoppiamento nuovo tirante a esistente a copertura piano terra
