PROGETTO ESECUTIVO LAVORI DI ADEGUAMENTO SISMICO SCUOLA PRIMARIA DI
MONTECCHIO - CUP: J83H19000410005 – CIG: ZCC2C3BAF0

O G G E T T O: ALLEGATO "U"

Relazione sulle interferenze

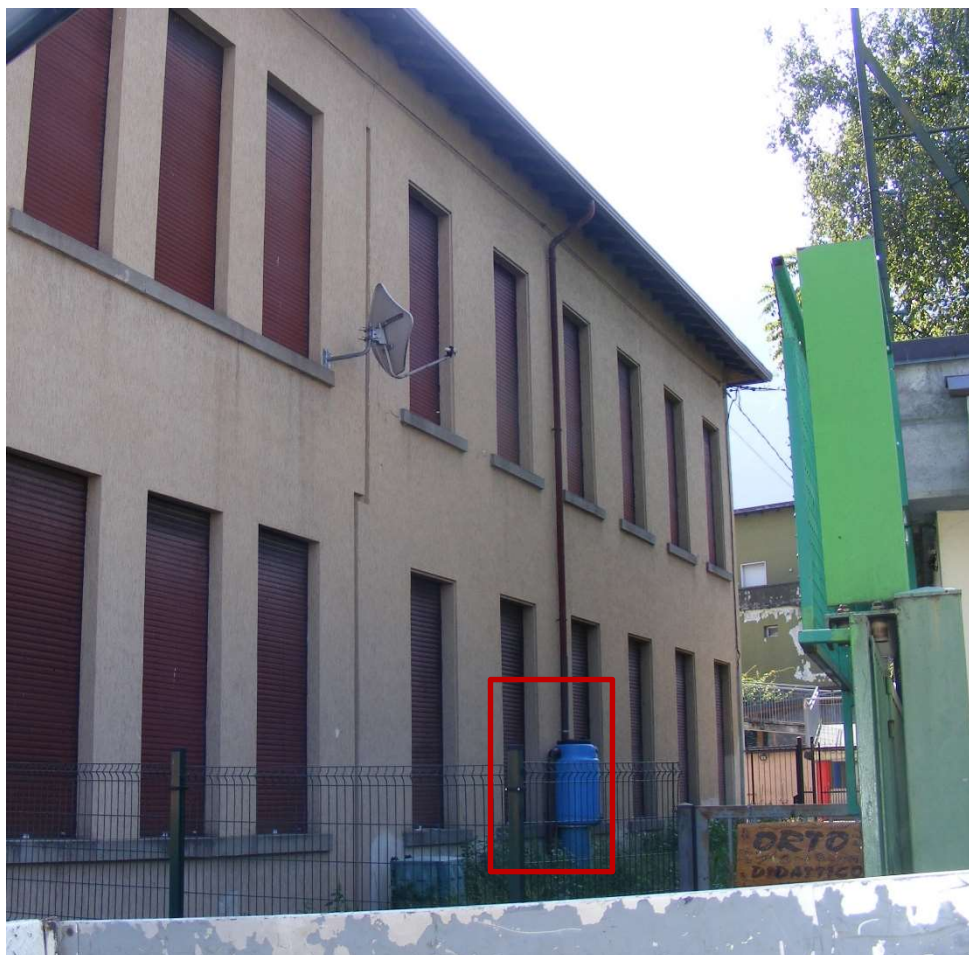
2.1 Serbatoi acqua piovana

Al piano terra del prospetto Nord è presente un serbatoio di raccolta dell'acqua piovana di colore blu collegato a un pluviale proveniente dalla copertura.

Tale elemento non interferisce in maniera significativa con le opere di progetto, ma sarà necessario porre attenzione durante l'intera durata dei lavori, in particolare durante le fasi di montaggio e smontaggio del ponteggio metallico.

Si ritiene opportuno specificare di porre particolare attenzione durante la fase di montaggio e smontaggio del ponteggio metallico e di smontare tutti gli elementi per i quali è possibile effettuare tale operazione senza arrecare disagi o danni all'edificio, quali ad esempio: pennacchi bandiere, ringhiera, serbatoio d'acqua, ecc.

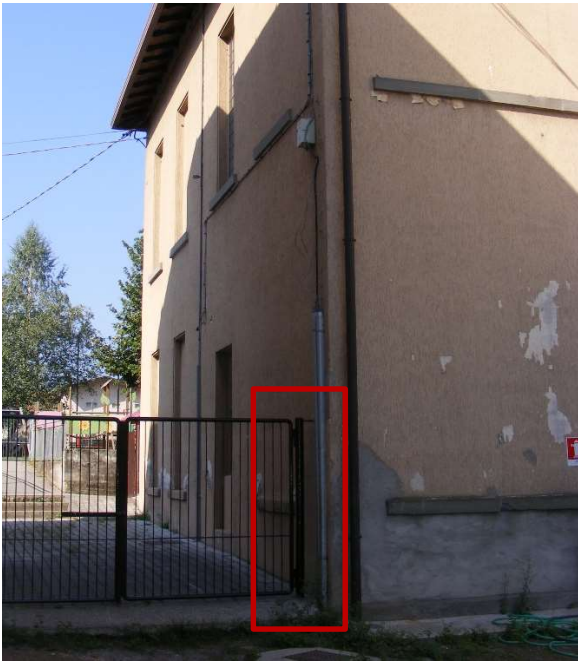
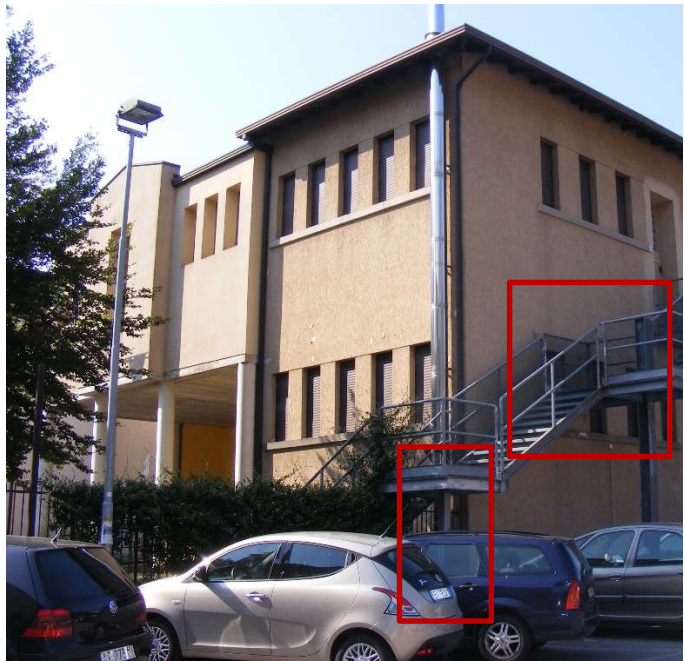
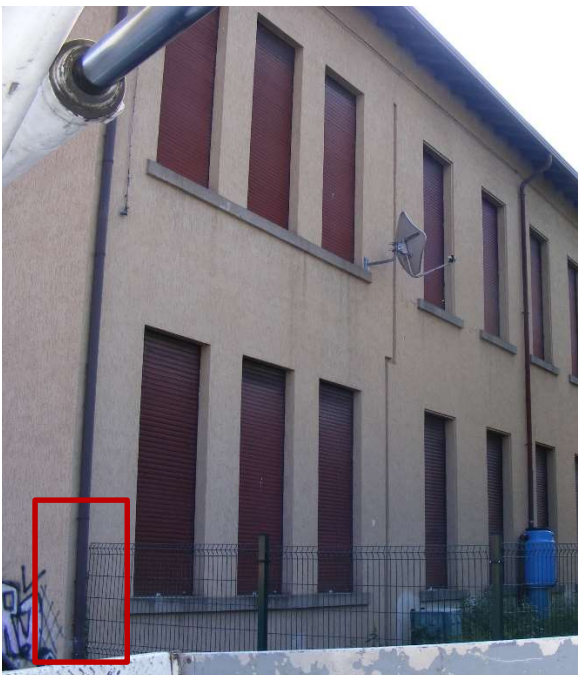
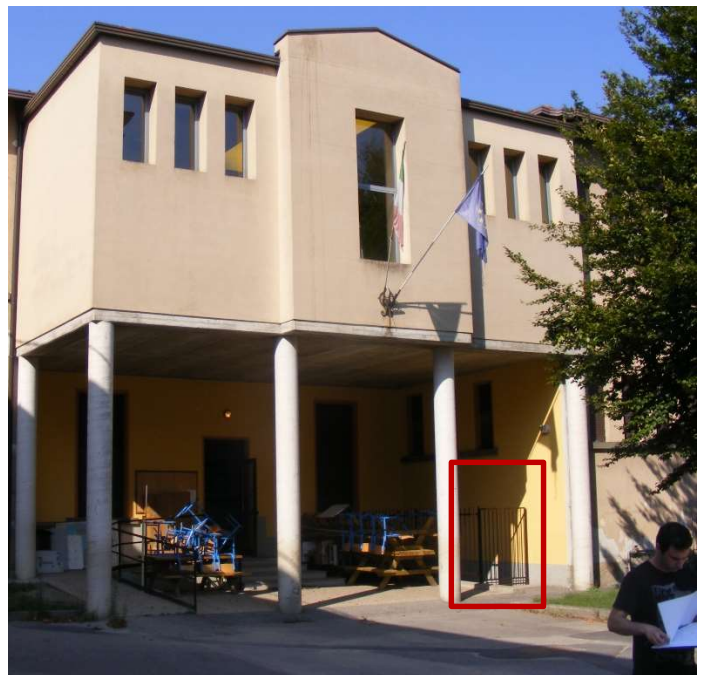
2.2 Opere metalliche

Le opere metalliche esterne interessano tutti gli spigoli dell'edificio (ad eccezione di quello a Nord-Est) e sono caratterizzate dalla presenza di ringhiere che delimitano la proprietà, nonché da un cancello sullo spigolo a Sud-Ovest.

La presenza di questi elementi non interferisce con le opere di progetto, ma sarà da valutare la loro posizione durante la fase di montaggio del ponteggio metallico.

L'elemento sul quale andrà posta particolare attenzione sarà la scala di emergenza sul lato Nord-Ovest. Il ponteggio ingombrerà parzialmente lo sviluppo della scala, rendendone impossibile l'utilizzo: per tale motivo si prescrive lo smontaggio del ponteggio su tale fronte entro e non oltre l'inizio delle attività scolastiche nel mese di settembre 2024.

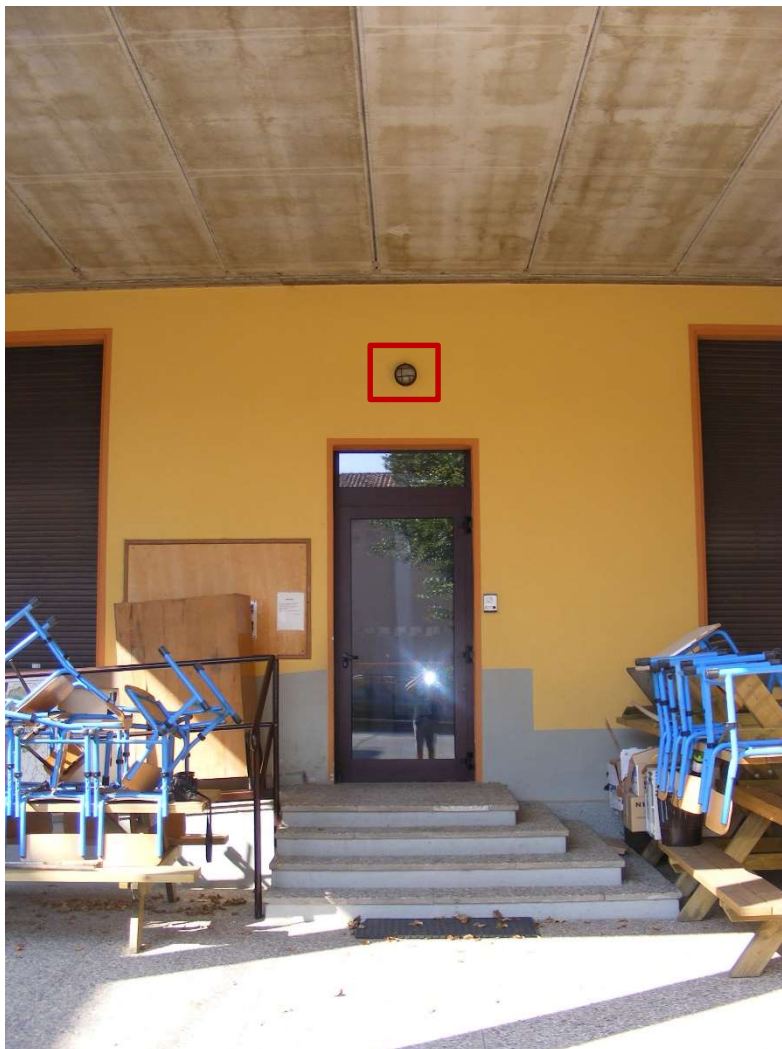
2.3 Punti luce esterni

I punti luce esterni sono 2 e si trovano sui prospetti Nord e Sud, in corrispondenza degli accessi principali.

La presenza di questi elementi non interferisce con le opere di progetto, ma sarà da tenerne in considerazione durante le fasi di stesura dell'intonaco e dello strato di finitura.

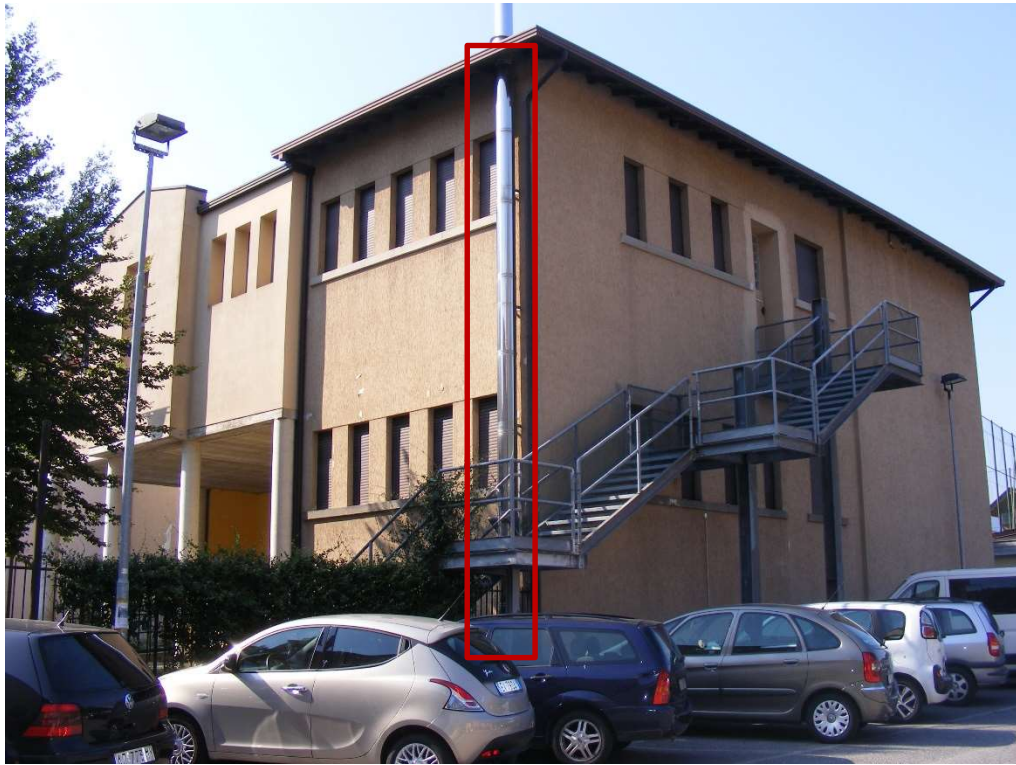
2.4 Camino di esalazione

Il camino di esalazione si trova sull'angolo a Sud-Est dell'edificio. Esso è una canna fumaria coibentata in alluminio a servizio della centrale termica posta al piano interrato., il quale corre lungo tutta la facciata fino a raggiungere la copertura.

La presenza di tale elemento non interferisce con le opere di progetto, ma sarà da tenerne in considerazione durante le fasi di stesura dell'intonaco e dello strato di finitura. Particolare attenzione sarà da porre agli agganci della canna fumaria sulla parete.

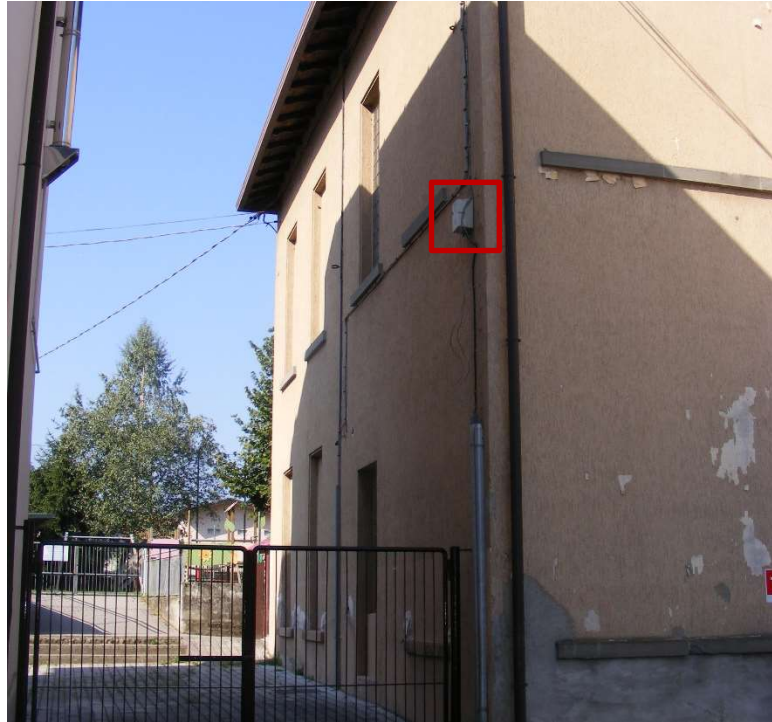
2.6 Scatola di derivazione

L'elemento è collocato sullo spigolo a Sud-Ovest dell'edificio, in corrispondenza di una delle calate.

La presenza di tale elemento non interferisce con le opere di progetto, ma sarà da tenerne in considerazione durante le fasi di stesura dell'intonaco e dello strato di finitura. Da valutare un'eventuale spostamento temporaneo per permettere una lavorazione più precisa dello strato di intonaco.

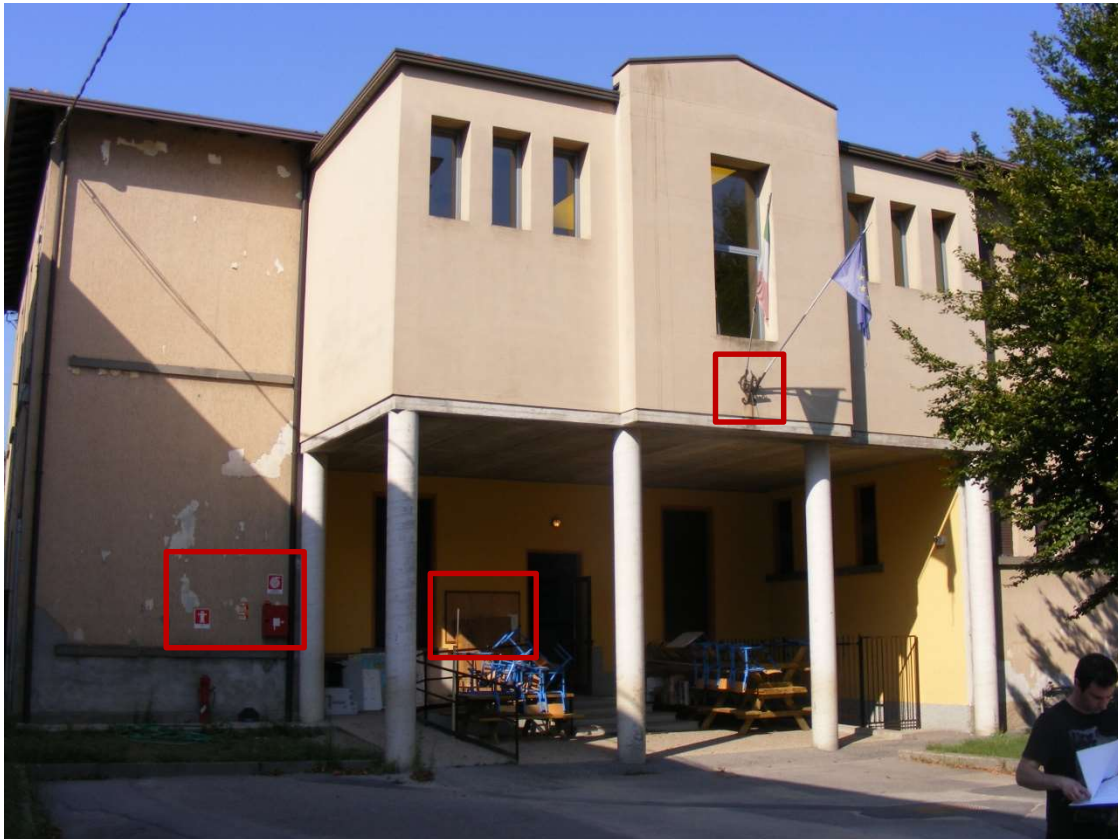
2.8 Opere di arredamento esterno

L'arredo esterno si riferisce a una serie di elementi legati al decoro dell'edificio e alla cartellonistica antincendio. Essi sono collocati sul fronte Sud e si riferiscono nello specifico:

- Pennoni bandiere
- Cartellonistica riferita alla presenza di idrante e di lancia antincendio, nonché cassetta contenete lancia;
- Lavagna per avvisi posta di fianco all'ingresso.

Questi elementi possono essere rimossi durante la fase delle lavorazioni e riposizionati una volta concluso il cantiere.
