PROGETTAZIONE ESECUTIVA, COORDINAMENTO SICUREZZA E DIREZIONE LAVORI STRUTTURALE, ARCHITETTONICA ED IMPIANTISTICA, NONCHE' VERIFICHE A CALDO DELLE STRUTTURE RELATIVE ALL'INTERVENTO DI ADEGUAMENTO/MIGLIORAMENTO SISMICO DELLA SCUOLA SECONDARIA DI 1° GRADO
CUP: F35E22000030001

RELAZIONE PIANO DELLE INDAGINI

RAPPORTO TECNICO DI PROVA
SCUOLA SECONDARIA DI I° GRADO
VIA PAPA GIOVANNI XXIII IN VERDELLO (BG)

Indagini Diagnostiche e Conoscitive

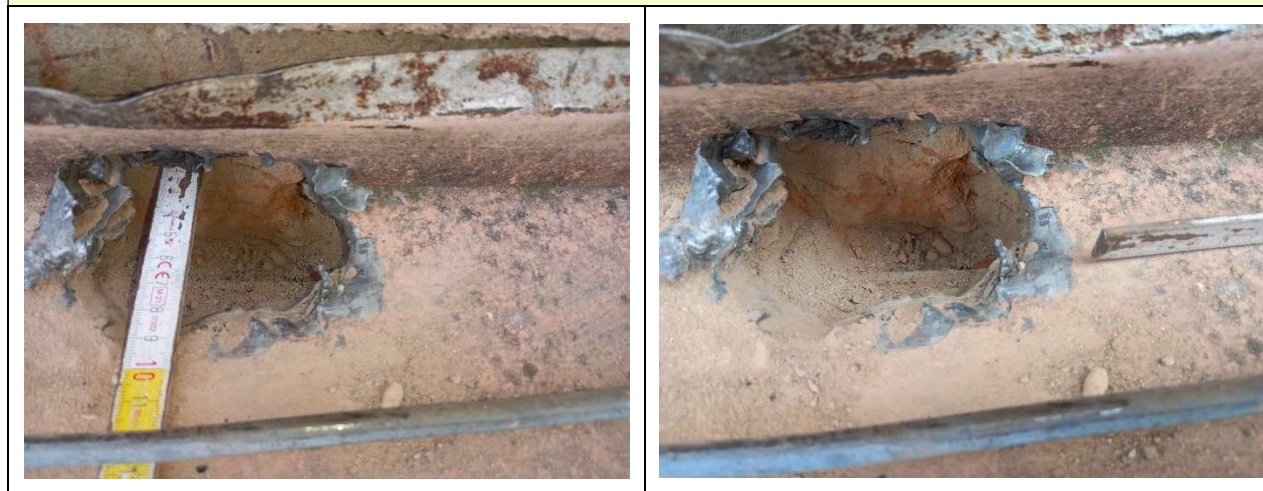
RIL-X-4 Scasso e rilievo del giunto - Piano copertura palestra

Un ulteriore scasso localizzato è stato eseguito in corrispondenza dell'estradosso della copertura. Dall'indagine eseguita la trave in c.a. del solaio di copertura della palestra è risultata essere in aderenza con la muratura dell'edificio originario. Si riportano di seguito alcune immagini esemplificative.

I risultati del rilievo sono riportati all'interno della tavola dei "dettagli costruttivi".

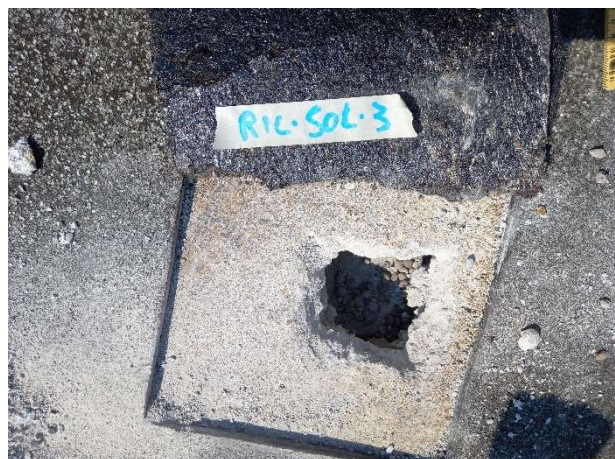
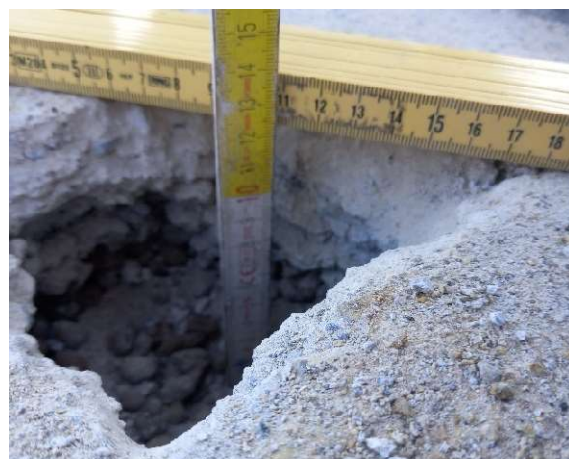
RIL-SOL-3 Scasso e rilievo stratigrafia - Piano copertura palestra

In corrispondenza del solaio di copertura della palestra, nel punto identificato nel piano di indagine con la sigla "RIL-SOL", è stato eseguito un pozzetto ispettivo finalizzato al rilievo della stratigrafia del solaio. I risultati del rilievo sono riportati all'interno della tavola dei "dettagli costruttivi". Di seguito si riportano alcune immagini esemplificative.

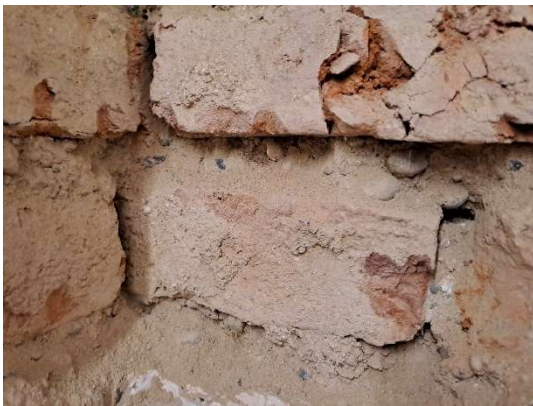
Spessore muro [cm]	60 (totale)	
Spessore Intonaco [cm]	1,5 (interno)	
Tipologia	Mattone pieno	
Dimensioni laterizio [cm]	11x23x6,5	
Spessore giunti malta [cm]	orizz. 1,5 ÷ 2,5 vert. 1,0 ÷ 2,5	
Dimensione finestra [cm]	50 x 50	
Note	Malta di allettamento è risultata composta da aggregati di diversa granulometria, oltre che friabile.	
IM-PA-20 sx Pianerottolo Scala		
Tessitura muraria	Regolare	<div>Immagine</div>

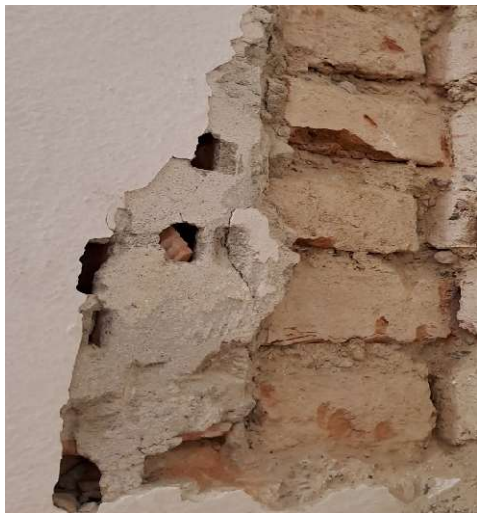
Spessore muro [cm]	110 (totale)	
Spessore Intonaco [cm]	1,5 (interno)	
Tipologia	Mattone pieno	
Dimensioni laterizio [cm]	11x23x6,5	
Spessore giunti malta [cm]	orizz. 1,5 ÷ 2,5 vert. 1,0 ÷ 2,5

Dimensione finestra [cm]	50 x 50	
Note	Malta di allettamento è risultata composta da aggregati di diversa granulometria, oltre che friabile.

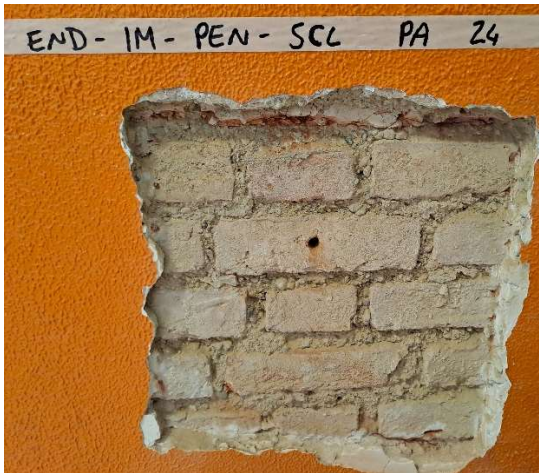
IM-PA-24 Piano Rialzato		
Tessitura muraria	Regolare	<div>Immagine</div>

Spessore muro [cm]	63 (totale)	
Spessore Intonaco [cm]	2,0 (interno)	
Tipologia	Mattone pieno	
Dimensioni laterizio [cm]	11x23x6,5	
Spessore giunti malta [cm]	orizz. 1,5 ÷ 2,5 vert. 1,0 ÷ 2,5	
Dimensione finestra [cm]	50 x 50	
Note	Malta di allettamento composta da aggregati di diversa granulometria, malta friabile, sfalsamento dei giunti

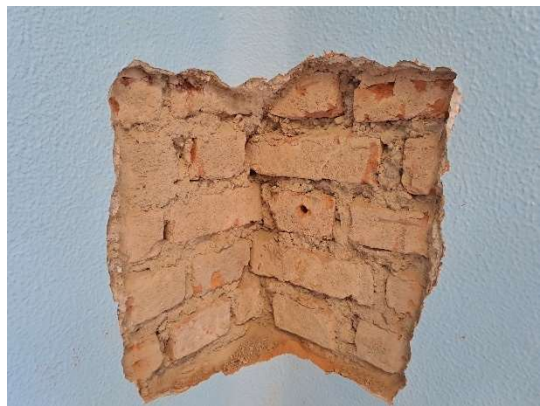
IM-PA-32 Piano Primo		
Tessitura muraria	Regolare	<div>Immagine</div>

Spessore muro [cm]	50 (totale)	
Spessore Intonaco [cm]	2,0 (interno)	
Tipologia	Mattone pieno	
Dimensioni laterizio [cm]	11x23x6,5	
Spessore giunti malta [cm]	orizz. 2,0 ÷ 3,0 vert. 1,0 ÷ 3,5	
Dimensione finestra [cm]	50 x 50	
Note	Malta di allettamento composta da aggregati di diversa granulometria, malta friabile, sfalsamento dei giunti, ammorsamento tra le due pareti

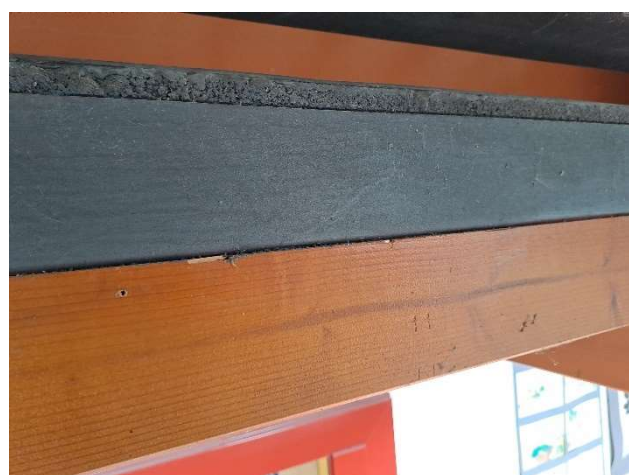
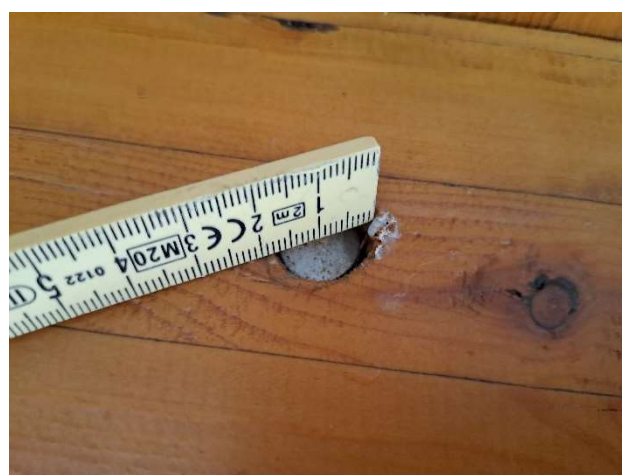
RIL-T-44	RIL-T-45

Rilievo trave di colmo

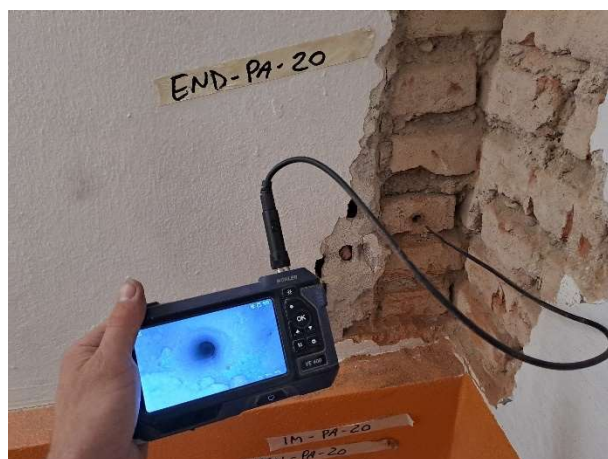
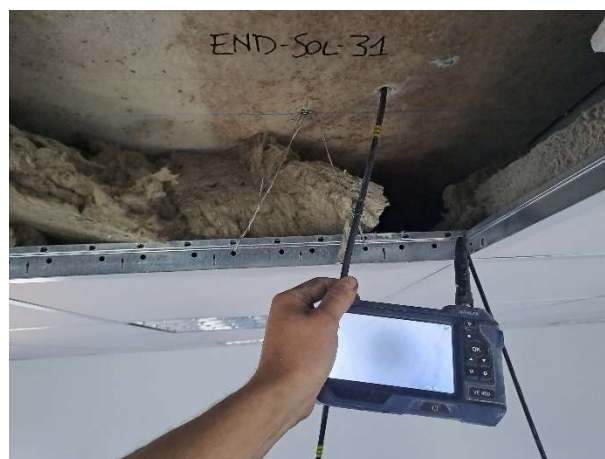
Indagine endoscopica

L'operazione consiste nel praticare un foro di diametro $10 \div 15$ mm nell'elemento da sottoporre a indagine endoscopica. Si procede poi alla rimozione di eventuali residui di materiale e di polvere rimasti nella cavità con un soffietto manuale e si introduce all'interno la sonda collegata al video endoscopio. A questo punto la sonda è fatta avanzare gradualmente, con soste a intervalli di distanza prestabiliti, misurando la profondità di penetrazione. Al contempo si realizza un filmato completo con avanzamento in ingresso e in uscita lungo tutta l'estensione del foro.

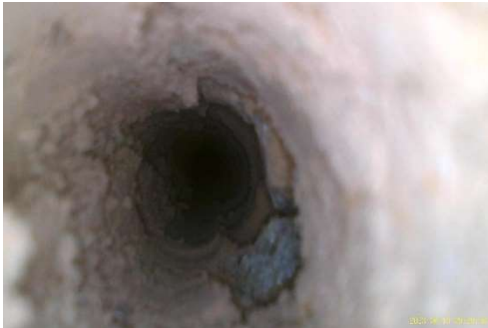
END-PA-02 SCHEDA SONDAGGIO CON ENDOSCOPIO		
Fotografia del punto indagato	Livello	Elemento

P.-1	Parete corpo principale
	Materiale	
	Mattoni pieni	
	Descrizione	
	La composizione stratigrafica e materica dell'elemento, oggetto di indagine endoscopica, sono riportate negli schemi seguenti.	
Caratteristiche geometriche e sezione verticale dell'elemento		
<div>

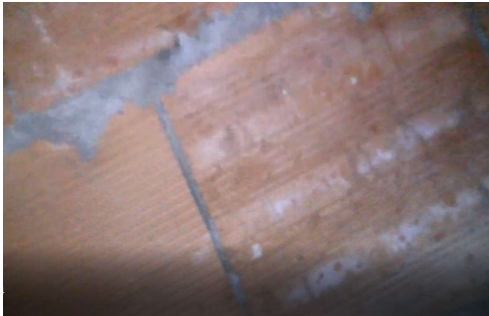
END-PA-06 SCHEDA SONDAGGIO CON ENDOSCOPIO		
Fotografia del punto indagato	Livello	Elemento

P.r	Parete corpo palestra
	Materiale	
	c.a.+ laterizi forati	
	Descrizione	
	La composizione stratigrafica e materica dell'elemento, oggetto di indagine endoscopica, sono riportate negli schemi seguenti.	
Caratteristiche geometriche e sezione verticale dell'elemento

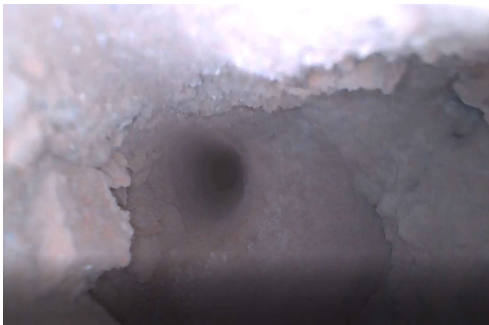
END-PA-20 SCHEDA SONDAGGIO CON ENDOSCOPIO		
Fotografia del punto indagato	Livello	Elemento

P.r	Parete corpo principale
	Materiale	
	Mattoni pieni	
	Descrizione	
	La composizione stratigrafica e materica dell'elemento, oggetto di indagine endoscopica, sono riportate negli schemi seguenti.	
Caratteristiche geometriche e sezione verticale dell'elemento

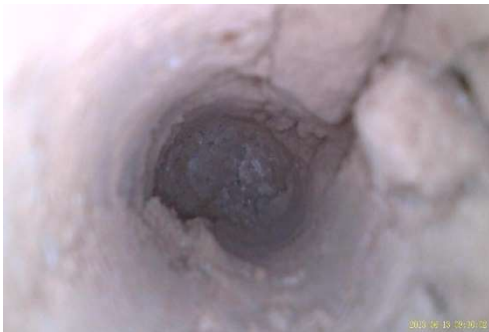
END-PA-24 SCHEDA SONDAGGIO CON ENDOSCOPIO		
Fotografia del punto indagato	Livello	Elemento

P.R	Parete corpo principale
	Materiale	
	Mattoni pieni	
	Descrizione	
	La composizione stratigrafica e materica dell'elemento, oggetto di indagine endoscopica, sono riportate negli schemi seguenti.	
Caratteristiche geometriche e sezione verticale dell'elemento		
<div>

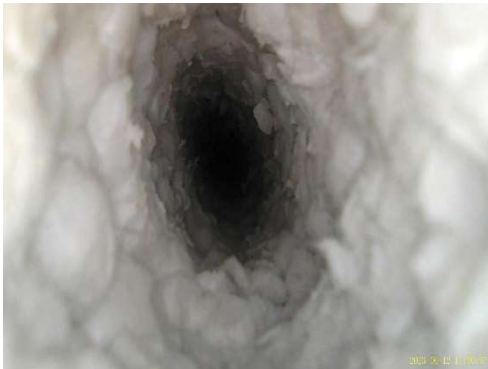
END-SOL-31 SCHEDA SONDAGGIO CON ENDOSCOPIO		
Fotografia del punto indagato	Livello	Elemento

P.1	Solaio corpo ampliamento 2008
	Materiale	
	Predalles	
	Descrizione	
	La composizione stratigrafica e materica dell'elemento, oggetto di indagine endoscopica, sono riportate negli schemi seguenti.	
Caratteristiche geometriche e sezione verticale dell'elemento

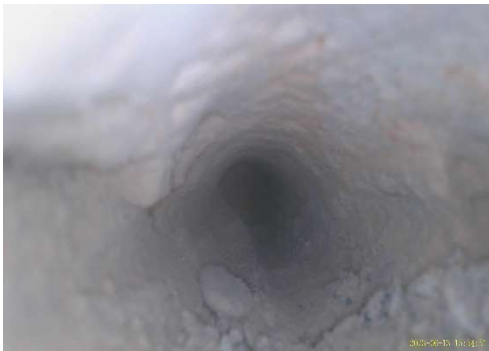
END-PA-32 SCHEDA SONDAGGIO CON ENDOSCOPIO		
Fotografia del punto indagato	Livello	Elemento

P.1	Parete corpo principale
	Materiale	
	Mattoni pieni	
	Descrizione	
	La composizione stratigrafica e materica dell'elemento, oggetto di indagine endoscopica, sono riportate negli schemi seguenti.	
Caratteristiche geometriche e sezione verticale dell'elemento		
<div>

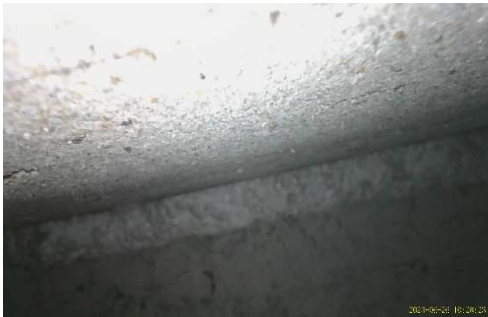
END-PA-53 SCHEDA SONDAGGIO CON ENDOSCOPIO		
Fotografia del punto indagato	Livello	Elemento

P.r	Parete corpo palestra
	Materiale	
	Mattoni pieni	
	Descrizione	
	La composizione stratigrafica e materica dell'elemento, oggetto di indagine endoscopica, sono riportate negli schemi seguenti.	
Caratteristiche geometriche e sezione verticale dell'elemento		
<div><p><i>interno edificio centrale</i></p>

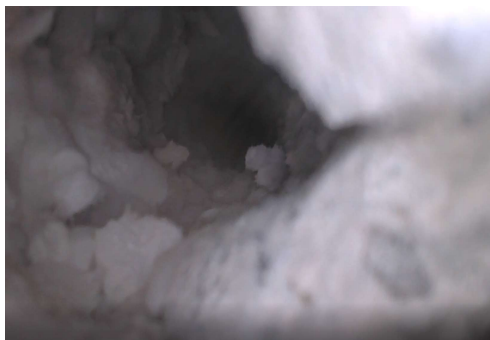
END-SOL-57 SCHEDA SONDAGGIO CON ENDOSCOPIO		
Fotografia del punto indagato	Livello	Elemento

P.cop	Solaio corpo ampliamento 2008
	Materiale	
	Predalles	
	Descrizione	
	La composizione stratigrafica e materica dell'elemento, oggetto di indagine endoscopica, sono riportate negli schemi seguenti.	
Caratteristiche geometriche e sezione verticale dell'elemento		
<div>

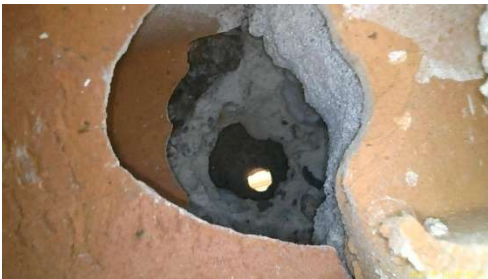
END-SOL-A SCHEDA SONDAGGIO CON ENDOSCOPIO		
Fotografia del punto indagato	Livello	Elemento

P.-1	Solaio corpo principale
	Materiale	
	Voltine e volterrane	
	Descrizione	
	La composizione stratigrafica e materica dell'elemento, oggetto di indagine endoscopica, sono riportate negli schemi seguenti.	
Caratteristiche geometriche e sezione verticale dell'elemento

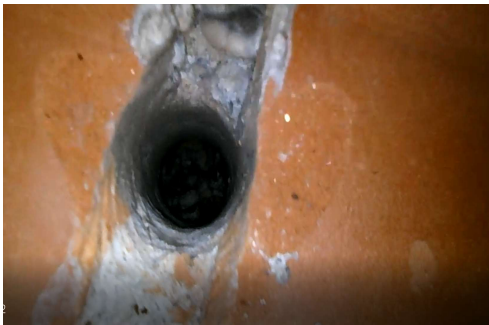
END-SOL-B | SCHEDA SONDAGGIO CON ENDOSCOPIO

P.cop	Solaio spogliatoio
	Materiale	
	Latero-cemento	
	Descrizione	
	La composizione stratigrafica e materica dell'elemento, oggetto di indagine endoscopica, sono riportate negli schemi seguenti.

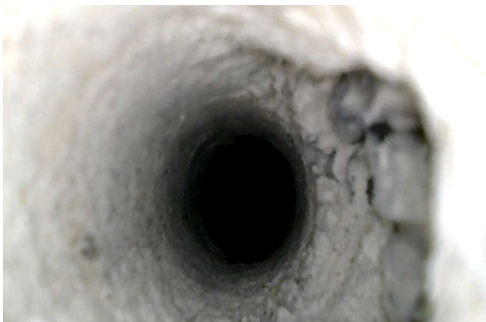
END-SOL-C SCHEDA SONDAGGIO CON ENDOSCOPIO		
Fotografia del punto indagato	Livello	Elemento

P.1	Solaio travetti Varese corpo principale
	Materiale	
	travetti tipo Varese - lato corridoio	
	Descrizione	
	La composizione stratigrafica e materica dell'elemento, oggetto di indagine endoscopica, sono riportate negli schemi seguenti.	
Caratteristiche geometriche e sezione verticale dell'elemento

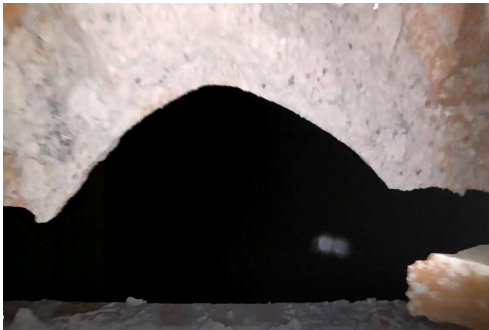
END-SOL-D SCHEDA SONDAGGIO CON ENDOSCOPIO		
Fotografia del punto indagato	Livello	Elemento

P.1	Solaio travetti Varese corpo principale
	Materiale	
	travetti tipo Varese - lato aule	
	Descrizione	
	La composizione stratigrafica e materica dell'elemento, oggetto di indagine endoscopica, sono riportate negli schemi seguenti.	
Caratteristiche geometriche e sezione verticale dell'elemento

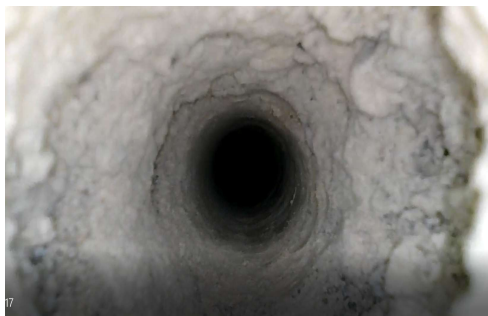
END-SOL-E SCHEDA SONDAGGIO CON ENDOSCOPIO		
Fotografia del punto indagato	Livello	Elemento

P.1	Solaio corpo servizi
	Materiale	
	Latero-cemento	
	Descrizione	
	La composizione stratigrafica e materica dell'elemento, oggetto di indagine endoscopica, sono riportate negli schemi seguenti.	
Caratteristiche geometriche e sezione verticale dell'elemento

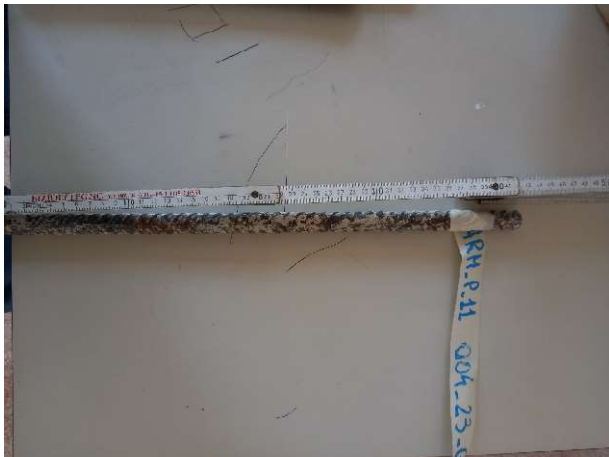
PRELIEVI DI BARRE D'ARMATURA	
ARM-S-01 Setto	ARM-P-11 Pilastro

Di seguito si riportano le immagini dei provini sottoposti a prova di trazione e dei punti di prelievo.

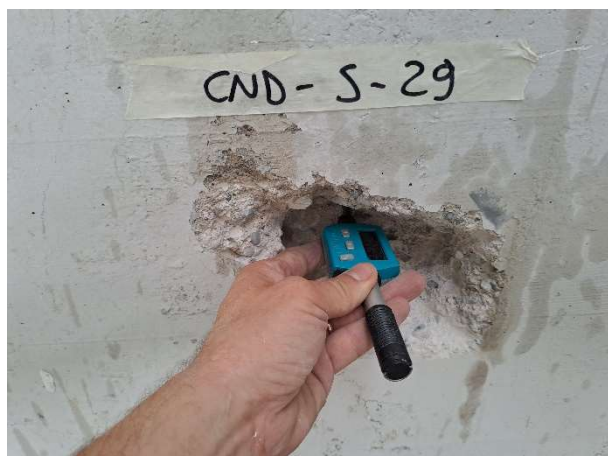
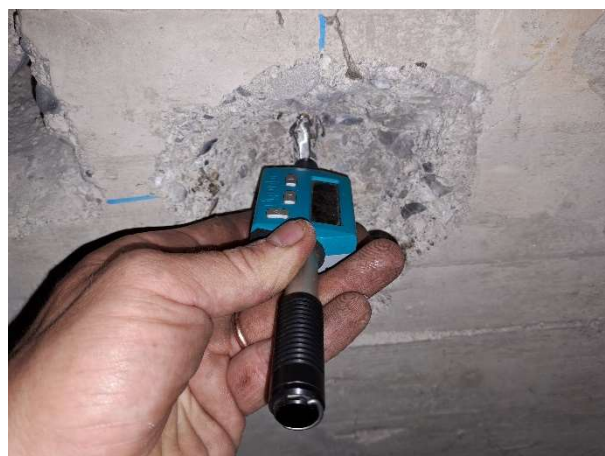
Prove con durometro su barre d'armatura

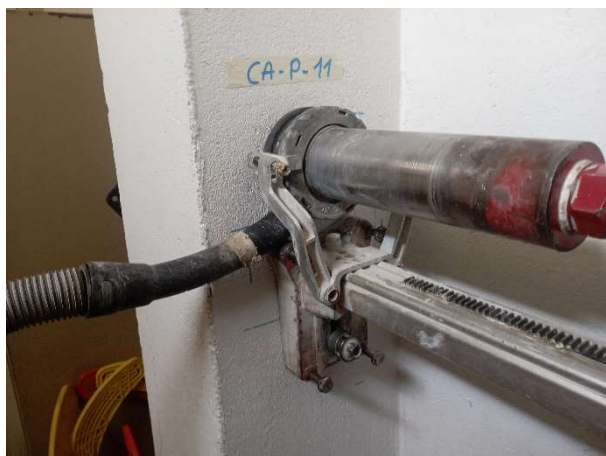
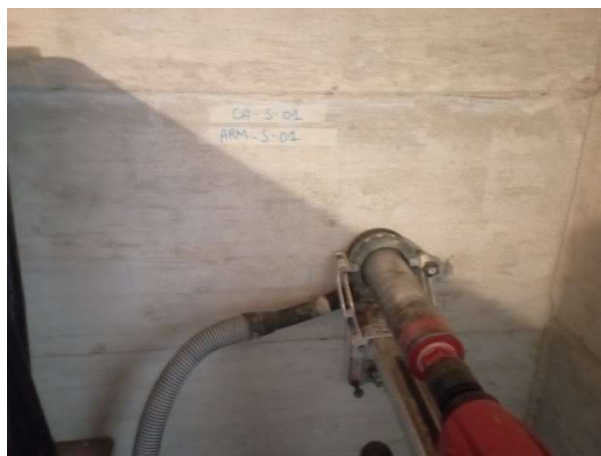
Fasi di esecuzione dei carotaggi

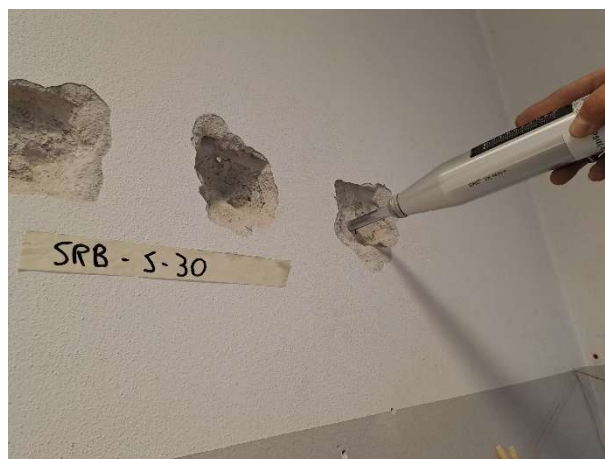
Prove con sclerometro

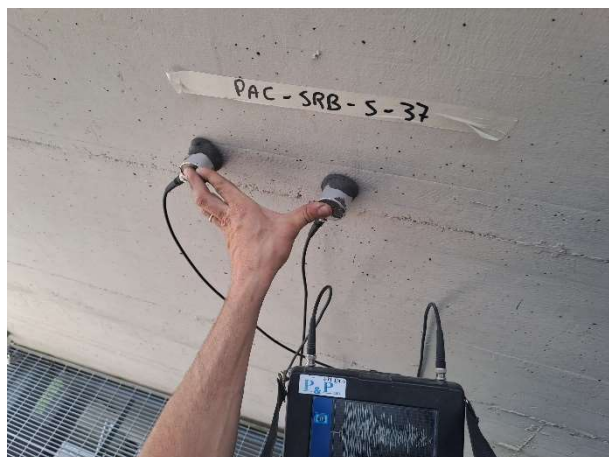
Indagini soniche

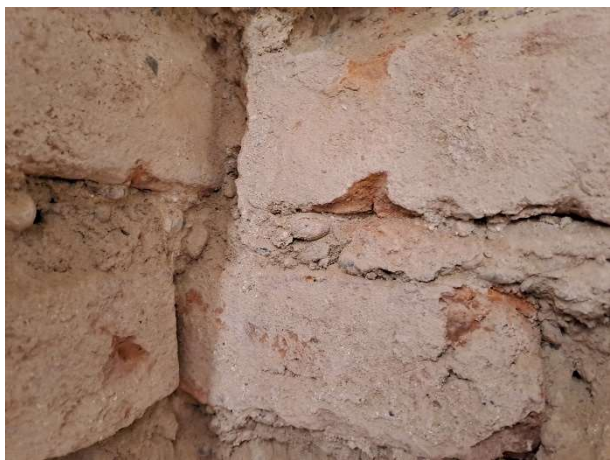
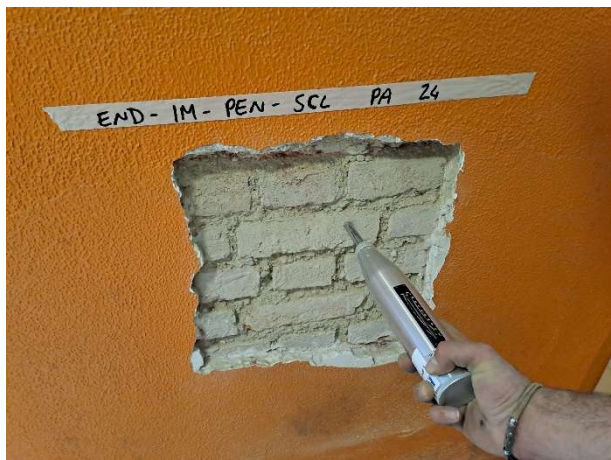
PEN-20	PEN-24

PROVE PENETROMETRICHE

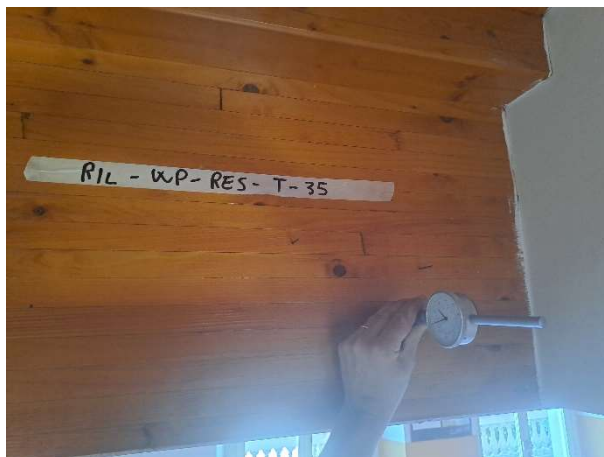
Prova penetrometrica con Woodpecker

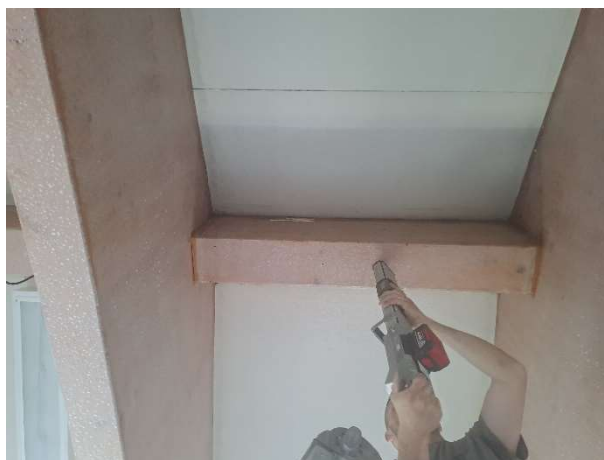
Il Resistograph è un trapano strumentato in grado di registrare la resistenza che il legno oppone all'ingresso di una punta dotata di un movimento combinato di rotazione e di avanzamento a velocità costante.

Prova resistografica

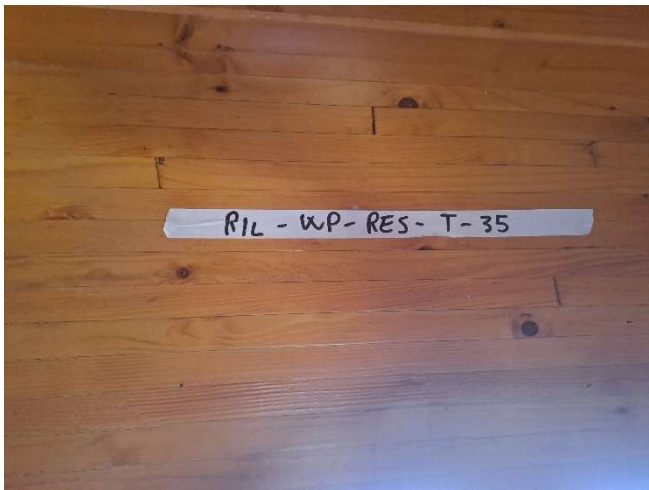
RES-T-35 INTRADOSSO CALPESTIO P2		
Elemento	Trave

BxH	58 x 22 cm	
Smusso	Si	
Caratteristiche meccaniche		Sezione del solaio
E _{0, m} [MPa]	11846

Note	<p>Andamento del profilo uniforme e buona consistenza del legno con variazioni di minimo e massimo attribuibili agli anelli di accrescimento lungo tutto il tratto attraversato. Tra 19.5 e 22.5 cm si osserva la presenza di un nodo. Non risultano presenti segni di cavità.</p> <p>La sezione della trave in oggetto, come riportato dalle tavole a disposizione, presenta un'altezza pari a 70 cm, il tratto indagato presenta una lunghezza di perforazione paria a 40cm</p>

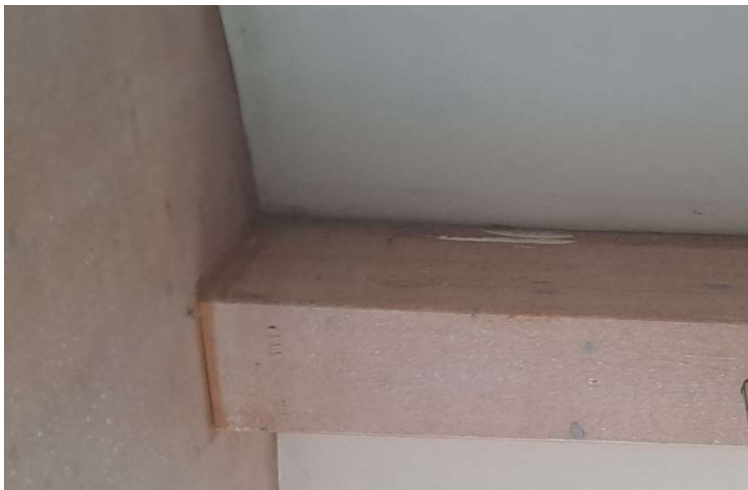
RES-T-39 INTRADOSSO COPERTURA		
Elemento	Trave di colmo

BxH	20 x 35,5 cm	
Smusso	Si	
Caratteristiche meccaniche		Sezione del solaio
E _{0, m} [MPa]	11538

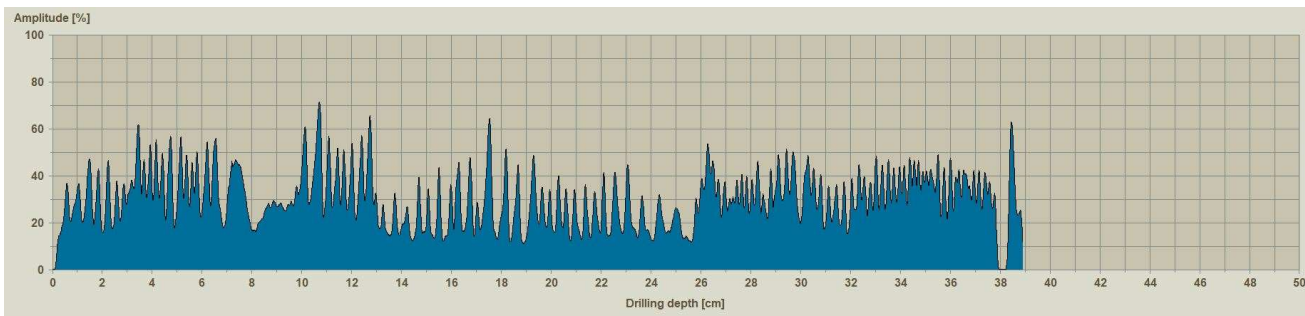
f _{m,0} [MPa]	48,7	
RESISTOGRAPH

Note	Andamento del profilo uniforme e buona consistenza del legno con variazioni di minimo e massimo attribuibili agli anelli di accrescimento del legno. La sezione della trave di colmo analizzata presenta un'altezza laterale (visibile) pari a 35.5 cm.

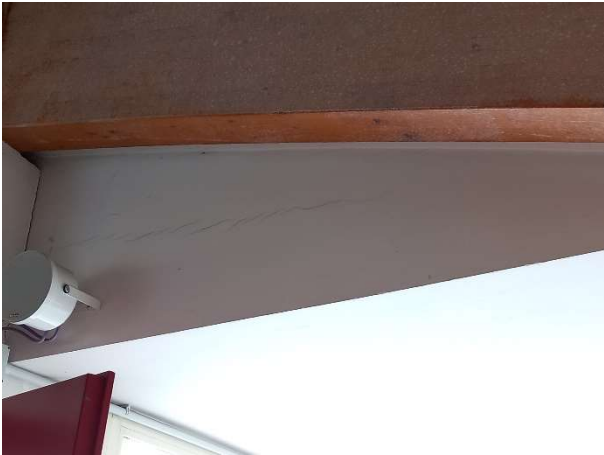
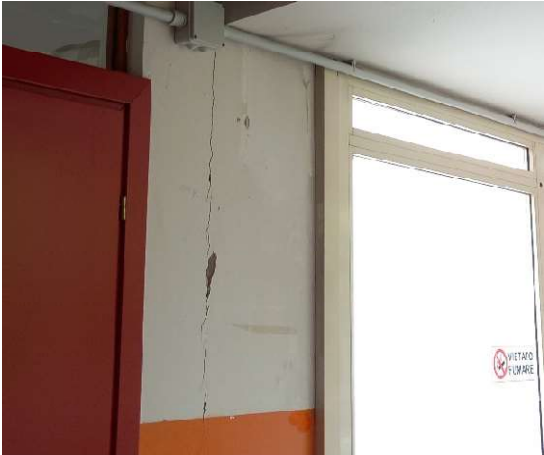
F10 Livello P.2	F11 Livello P.2

In particolare, sono stati individuati stati fessurativi sulla muratura dell'ultimo piano, in corrispondenza dell'appoggio delle travi di compluvio del timpano. Ulteriori lesioni sono state osservate in corrispondenza della mezzeria degli architravi del colonnato addossati alla muratura (es. foto F1) e nei tavolati (elementi non strutturali) al secondo piano, nell'aula adiacente alla scala (es. foto F5).

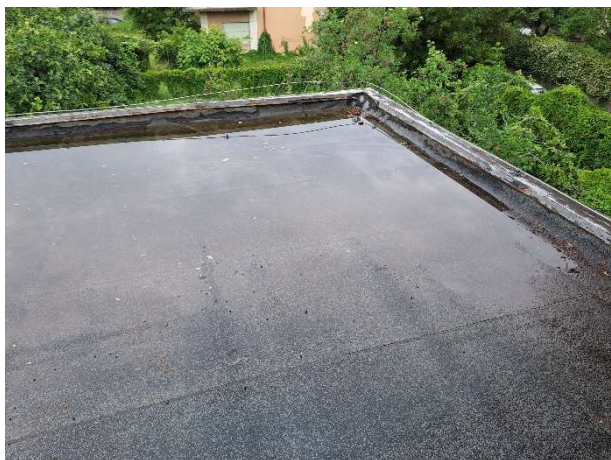
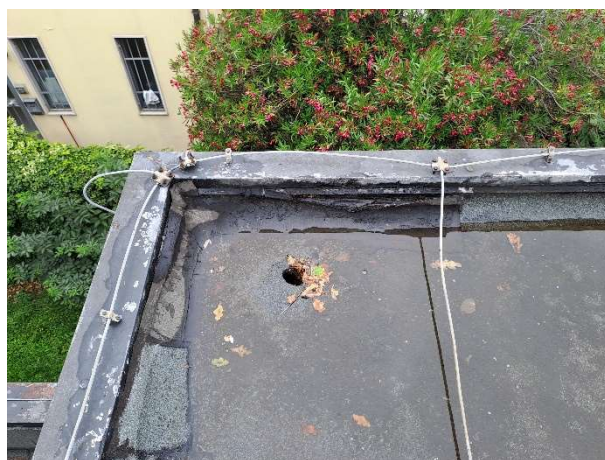
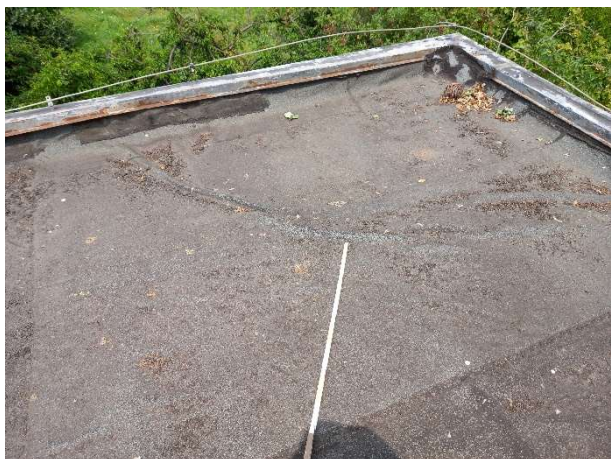
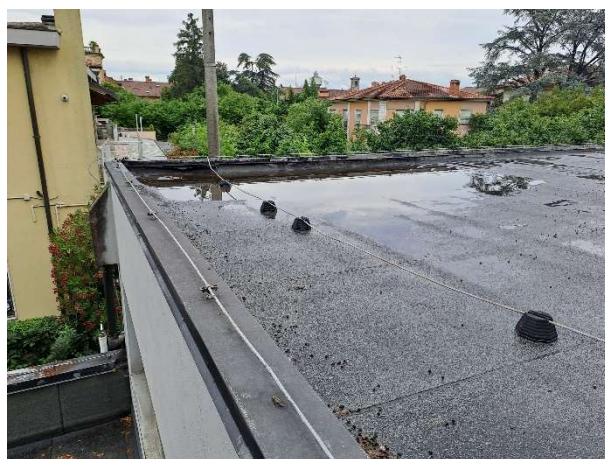
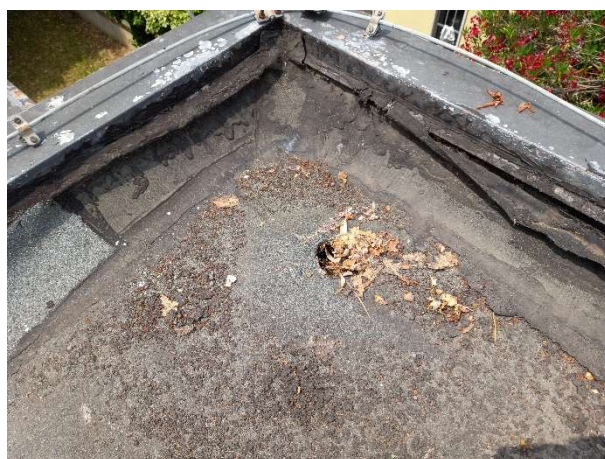
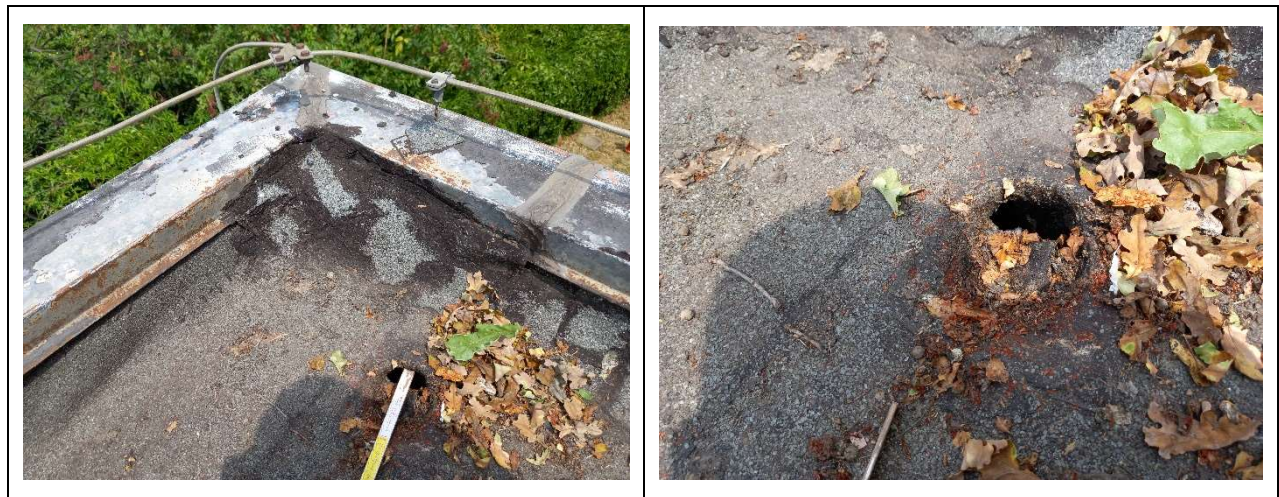
Palestra

L’ispezione visiva eseguita sull’intero fabbricato ha consentito di rilevare la presenza di locali zone delle coperture caratterizzate da fenomeni di infiltrazioni d’acqua. Tali are sono state identificate e riportate nelle tavole allegate.

Dall’osservazione del manto di copertura della palestra si evince la presenza, in corrispondenza delle aree in cui è stata rilevata la presenza di fenomeni di infiltrazione, di locali avvallamenti e degradi della guaina impermeabilizzante.

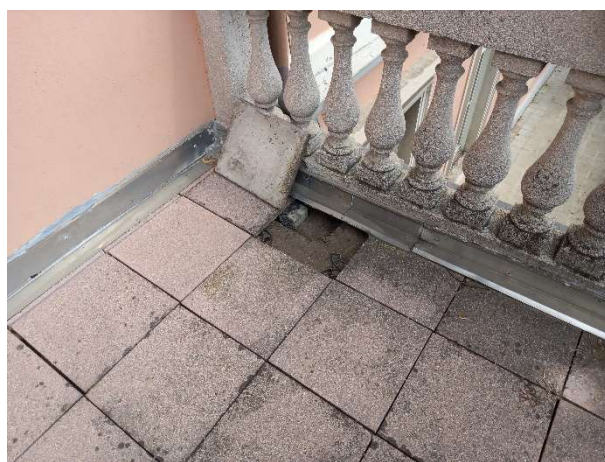
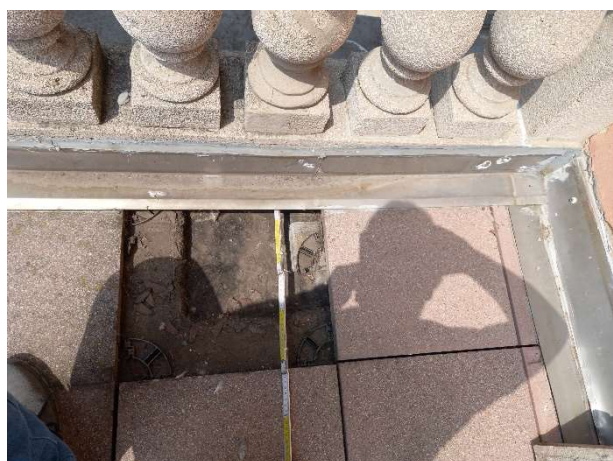
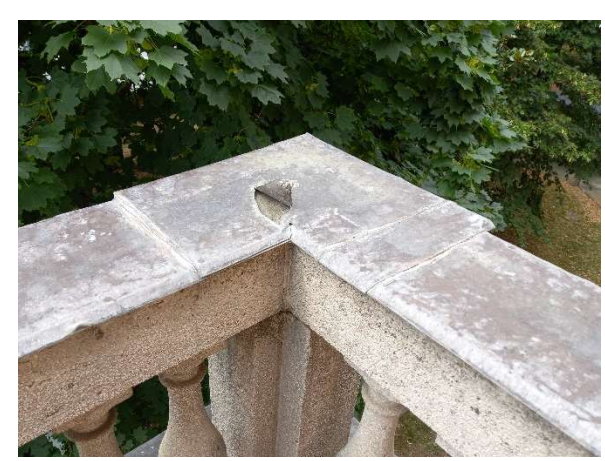
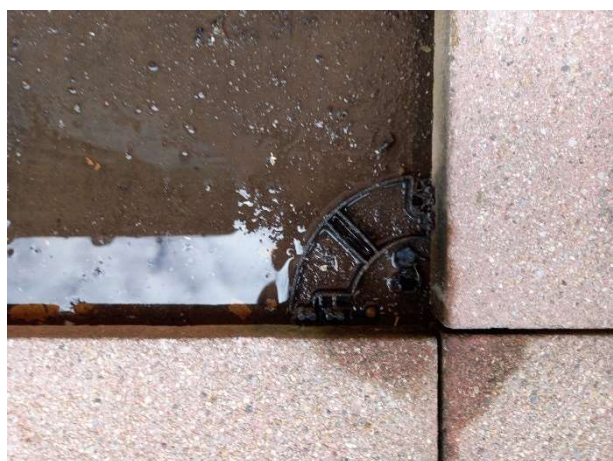
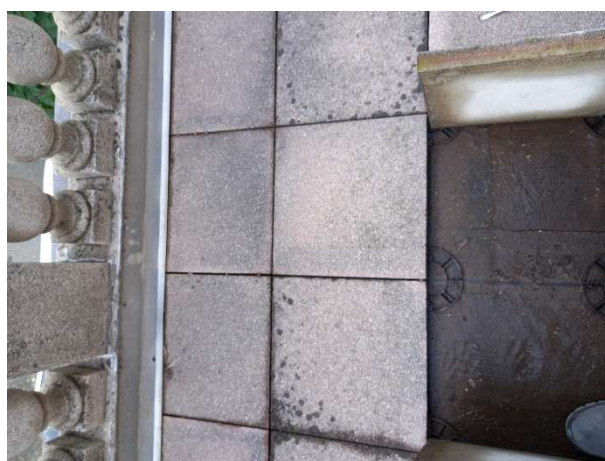
Terrazzo

Il terrazzo del corpo principale è stato oggetto di diversi interventi finalizzati ad impedire l'infiltrazione d'acqua in corrispondenza dei bordi della terrazza che, in considerazione degli ammaloramenti riscontrati non sono risultati risolutivi.
