PROGETTO DEFINITIVO - ESECUTIVO

SP79 "SABBIO CHIESE-LUMIZZANE" MANUTENZIONE STRAORDINARIA AI PONTI AL
KM 32+176 ED AL KM 33+090 IN COMUNE DI BIONE

RELAZIONE INDAGINI DIAGNOSTICHE

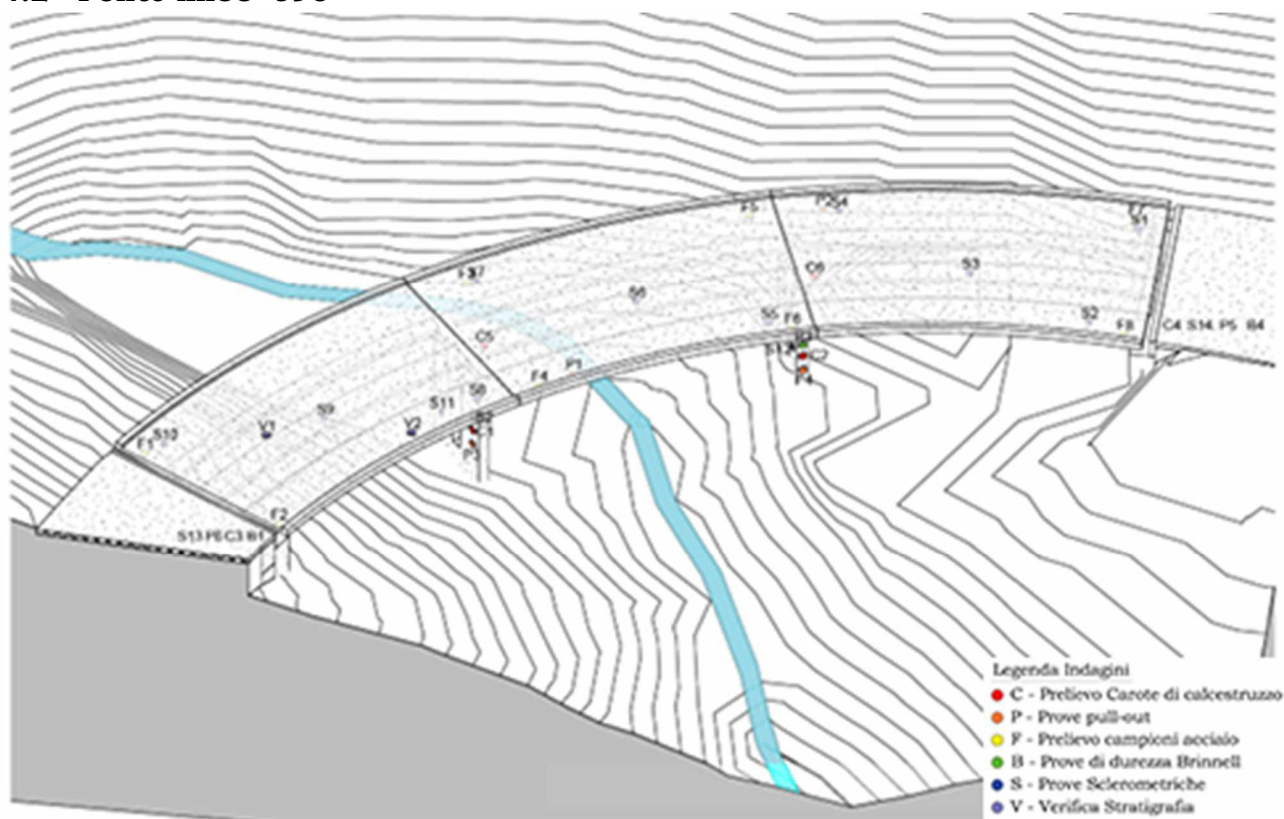
Foto 8

Tipologia prova	Numero di prove
C – Prelievo Carote di calcestruzzo	6
P – Prove pull-out	6
F – Prelievo campioni acciaio	8
B – Prove di durezza Brinell	4
S – Prove sclerometriche	14
V – Verifica stratigrafia	2
