COMUNE DI CASTREZZATO

SCUOLA PRIMARIA DI PRIMO LIVELLO DENOMINATA
"AI CADUTI" - ADEGUAMENTO SISMICO
VIA MARCONI

PROGETTO DEFINITIVO-ESECUTIVO

RELAZIONE ILLUSTRATIVA GENERALE

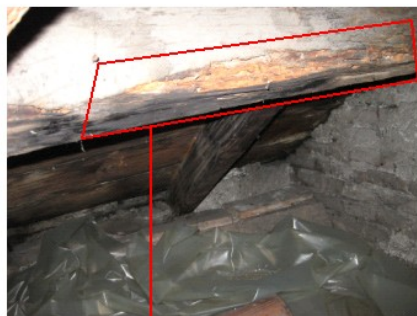
SCHEGGIATURA SUPERFICIALE

La trave di displuvio non presenta danni significativi dovuti a marcescenza indotti dagli agenti atmosferici. Non si notano particolari lesioni o fratture a parte una scheggiatura superficiale.

Non si ritiene necessario eseguire interventi sulle travi in questione di carattere strutturale. In fase di cantiere andranno sabbiate e pulite e verificate.

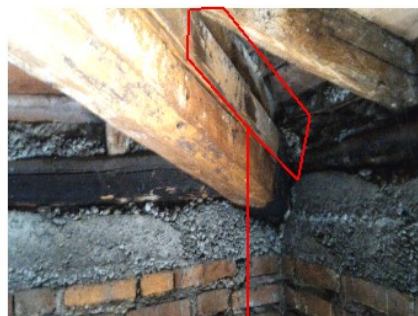
TRACCE DI DILAVAMENTO

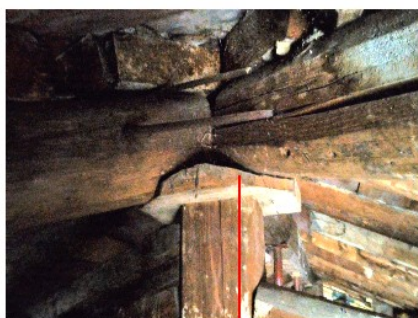
COLLEGAMENTO ORIGINARIO INTATTO

I nodi centrali ed il collegamento con le terzere, realizzati con fasciature metalliche sono ancora intatti.

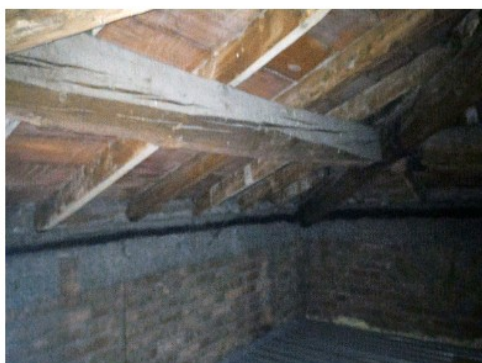
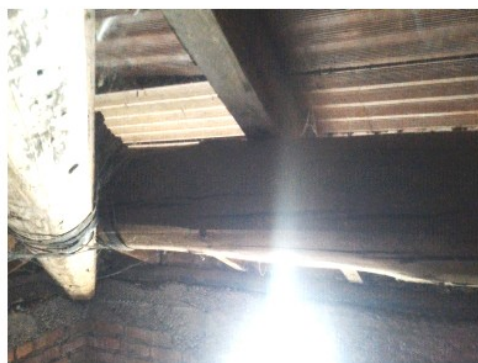
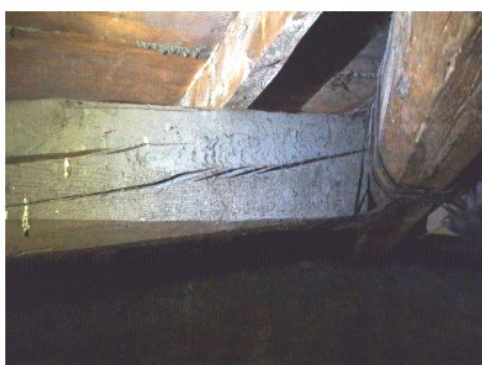
Si notano le caratteristiche fessure orizzontali tipiche delle variazioni di stato dei legnai nel tempo.

La trave rompitratto può essere mantenuta in opera.
Necessita un trattamento superficiale di pulizia e
sabbatura ed eventuali piccole stuccature

In fase di cantiere la trave andrà pulita e sabbata e, qualora si verifichi una profondità eccessiva delle lesioni, queste verranno stuccate con prodotti compatibili in dispersione acquosa.

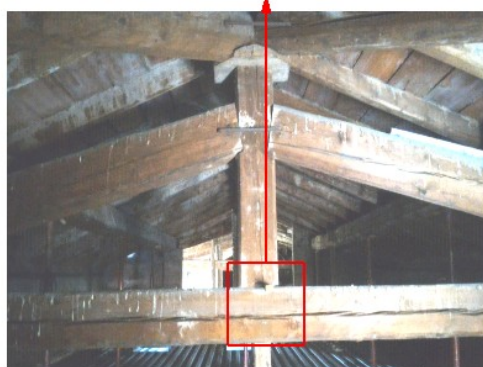
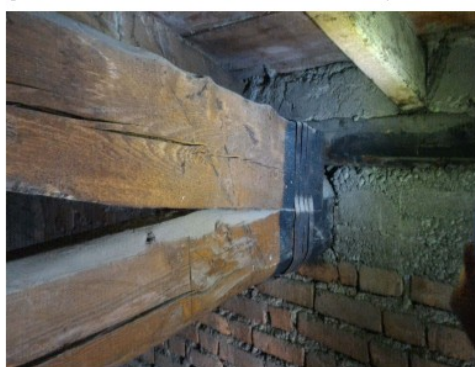
CAPRIATA 4

La capriata ha perso il caratteristico schema di funzionamento con il monaco che si è appoggiato alla catena portando sollecitazioni flessionali aggiuntive alla catena che nasce solo per resistere a sollecitazioni di trazione. In questa condizione è necessario ridurre la lunghezza del monaco in modo che non appoggi alla catena e rinforzare la stessa con l'inserimento di profili UPN metallici vincolati alla catena tessa.

Come si vede dalle immagini il nodo superiore in cui appoggiano colmo e displuvi risulta in opera senza danni, torsioni o lesioni particolari.

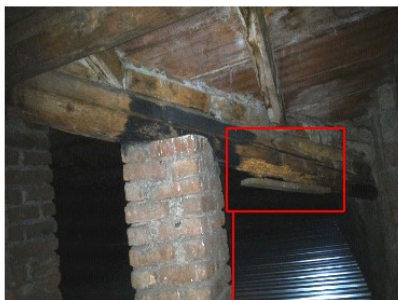
SCEGGIATURA SUPERFICIALE

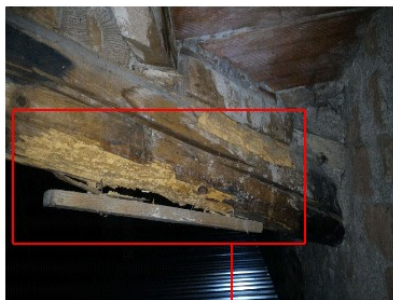
SCEGGIATURA SUPERFICIALE

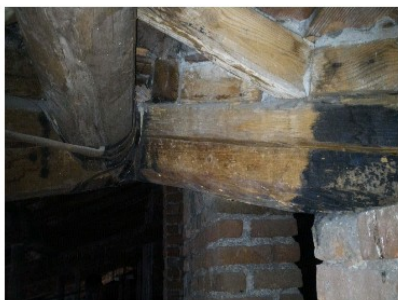
La trave che costituisce il displuvio presenta sceggiature superficiali.
La trave viene mantenuta in opera previa pulizia, sabbiatura e stuccatura delle parti danneggiate.

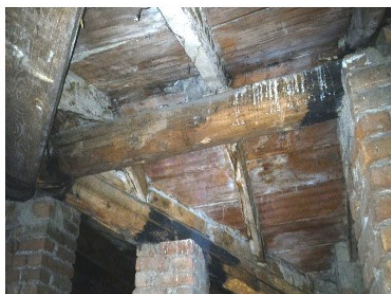
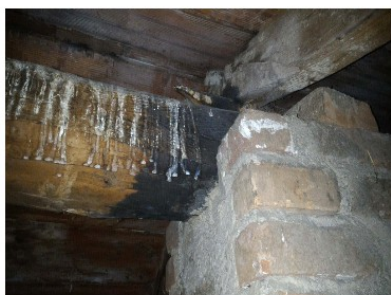
TRAVE 8

La trave non presenta segni di degrado strutturale e verrà mantenuta in opera.

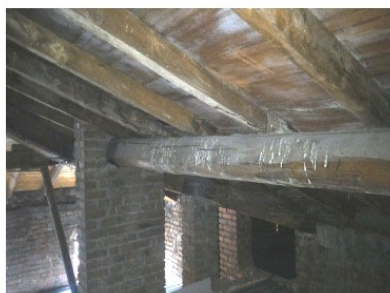
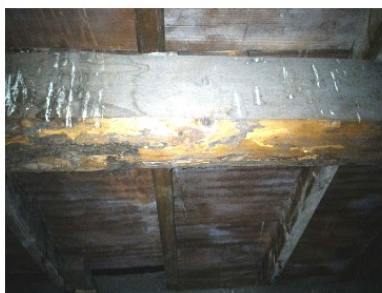
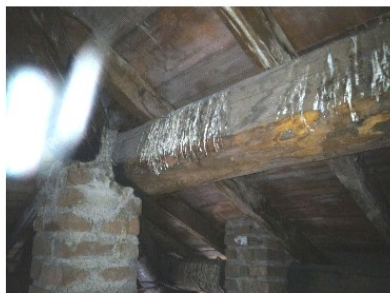
TRAVE 19

La trave non presenta particolari segni di degrado dovuto a percolazione o attacco di agenti parassiti.
Verrà mantenuta in opera.

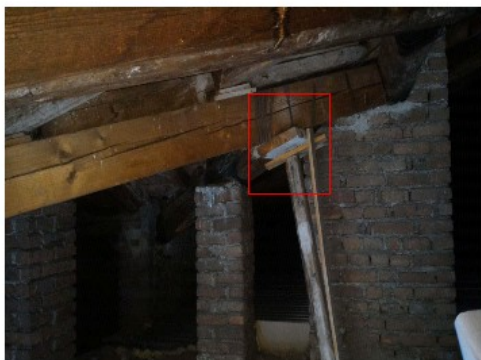
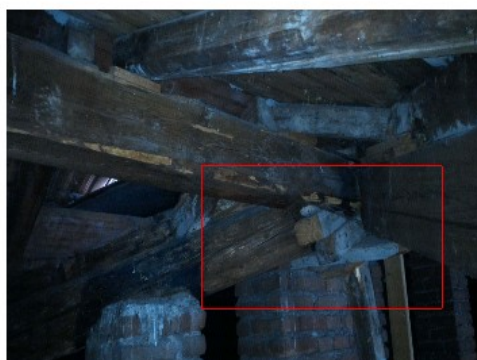
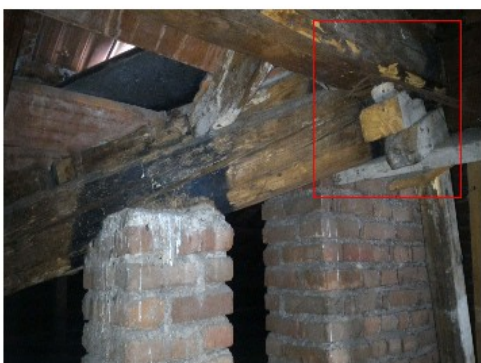
TRAVI 29 30 31

Le tre travi non presentano evidenti segni di degrado dovuto a marcescenza ma sono state puntellate per carenza di sezione ed inoltre il nodo a cui arrivano è fortemente disorganizzato e realizzato con elementi disordinati in legno.

Gli elementi lignei non presentano particolari problematiche ma in fase di cantiere deve essere risolto il nodo di collegamento tra le travi poiché realizzato con parti di legno incoerenti e disordinate e andrà sostituito con piatti metallici e chiodature.

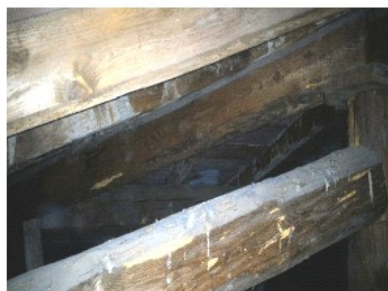
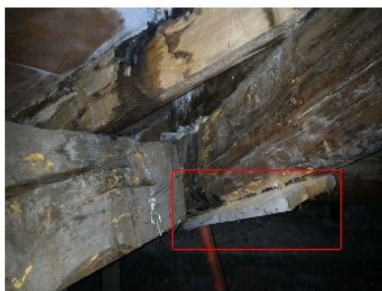
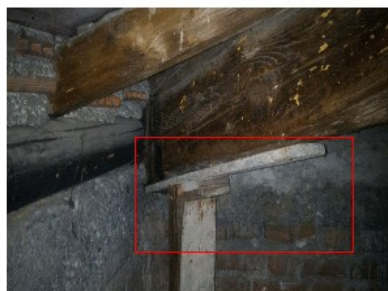
TRAVE 33

Le tre travi non presentano evidenti segni di degrado dovuto a marcescenza o attacco di agenti. Le travi verranno pulite e sabbiate e stuccate ove necessario.

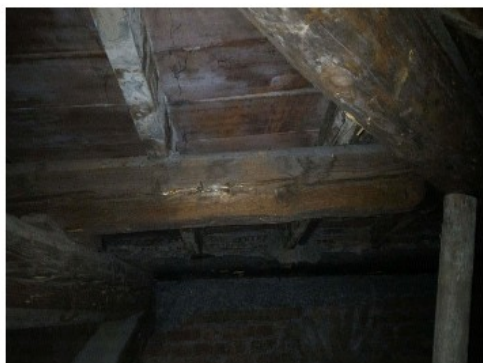
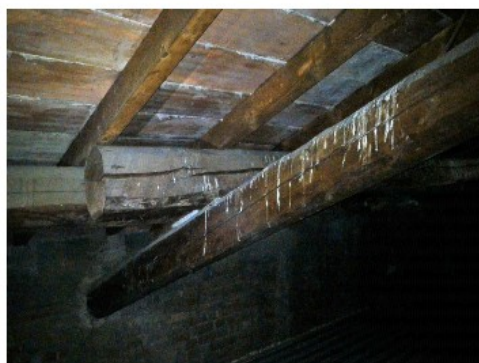
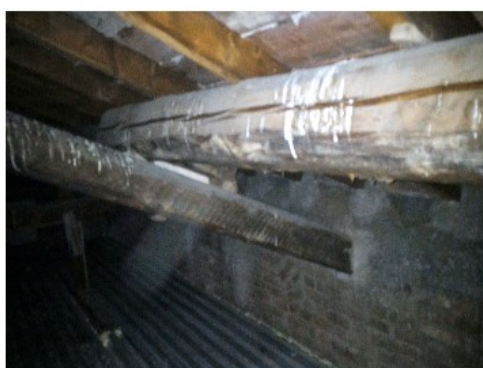
TRAVI 39 40

Le travi non presentano particolari segni di degrado o marcescenza e verranno tenute in opera dopo adeguata pulizia.

Le travi non presentano particolari danni, inflessioni o marcescenze e verranno mantenute in opera a seguito di adeguata pulitura e sabbiatura.

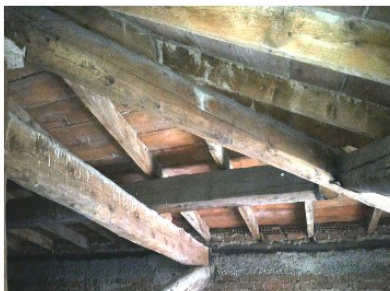
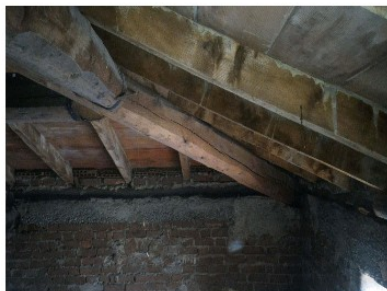
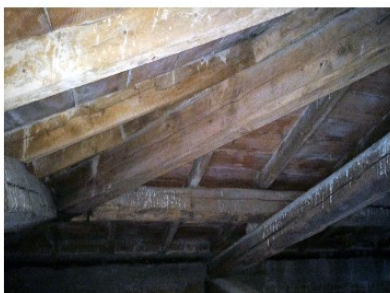
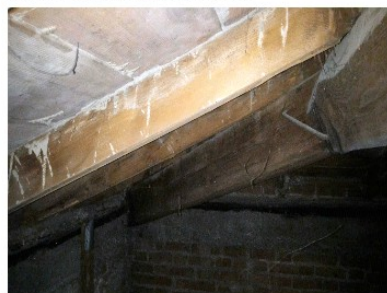
TRAVI 41 42 43

Le travi non presentano particolari segni di degrado o marcescenza e verranno tenute in opera dopo adeguata pulizia.

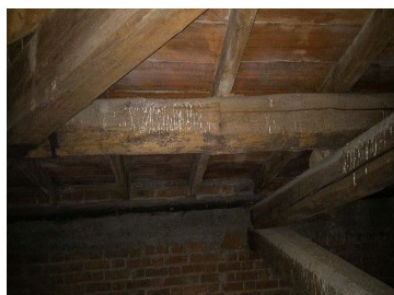
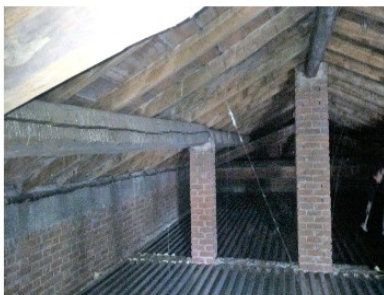
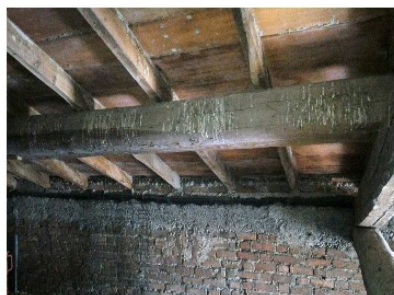
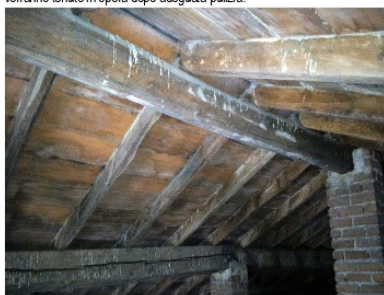
TRAVI 45 46 47 48

Le travi non presentano particolari segni di degrado o marcescenza e verranno tenute in opera dopo adeguata pulizia.

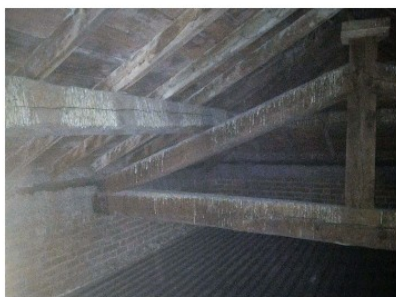
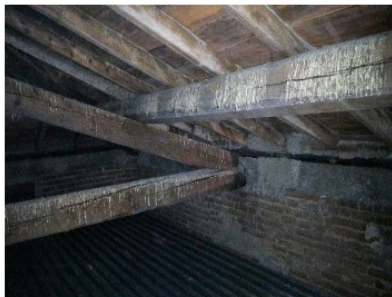
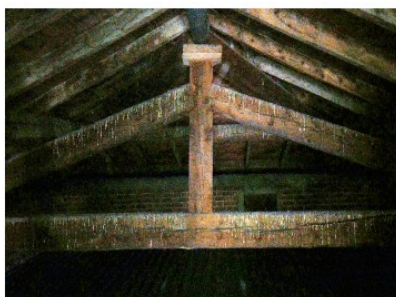
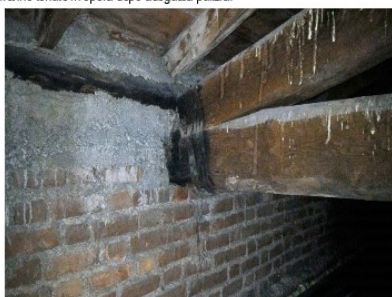
CAPRIATA 49

Le travi non presentano particolari segni di degrado o marcescenza e verranno tenute in opera dopo adeguata pulizia.

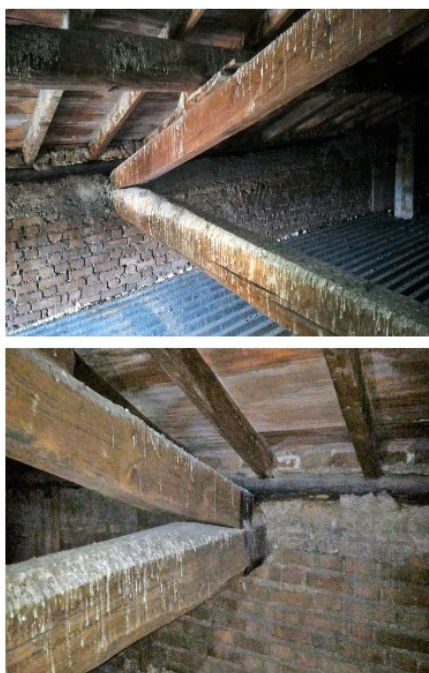
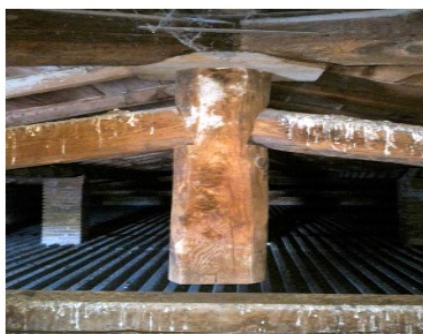
TRAVI 53 54 55 56 57

Le travi non presentano particolari segni di degrado o marcescenza e verranno tenute in opera dopo adeguata pulizia.
