<div>CUP: PROV0000001227</div> <div>CIG : _____</div>		 																																							
<div>COMUNE DI CASTREZZATO</div> <div>Provincia di Brescia</div>																																									
<div>SCUOLA PRIMARIA DI PRIMO LIVELLO DENOMINATA "AI CADUTI" - ADEGUAMENTO SISMICO</div> <div>VIA MARCONI</div>																																									
<div>PROGETTO DEFINITIVO-ESECUTIVO</div>

Beretta	Giovannone	Giovannone	Revisione generale	28.07.2017	28.07.2017	01	Beretta	Giovannone	Giovannone	Prima emissione	14.12.2016	14.12.2016	00	Redatto	Visto	Approvato	Ragione dell'emissione	Architettonici (agg./data/altro)	Data	Revisione
Beretta	Giovannone	Giovannone	Revisione generale	28.07.2017	28.07.2017	01																																			
Beretta	Giovannone	Giovannone	Prima emissione	14.12.2016	14.12.2016	00																																			
Redatto	Visto	Approvato	Ragione dell'emissione	Architettonici (agg./data/altro)	Data	Revisione																																			
ELABORATO: RILIEVO DEGRADO COPERTURA					VISTO R.U.P.:																																				
COMMITTENTE: COMUNE DI CASTREZZATO - PIAZZA RISORGIMENTO, 1																																									
PROGETTO ARCHITETTONICO: a

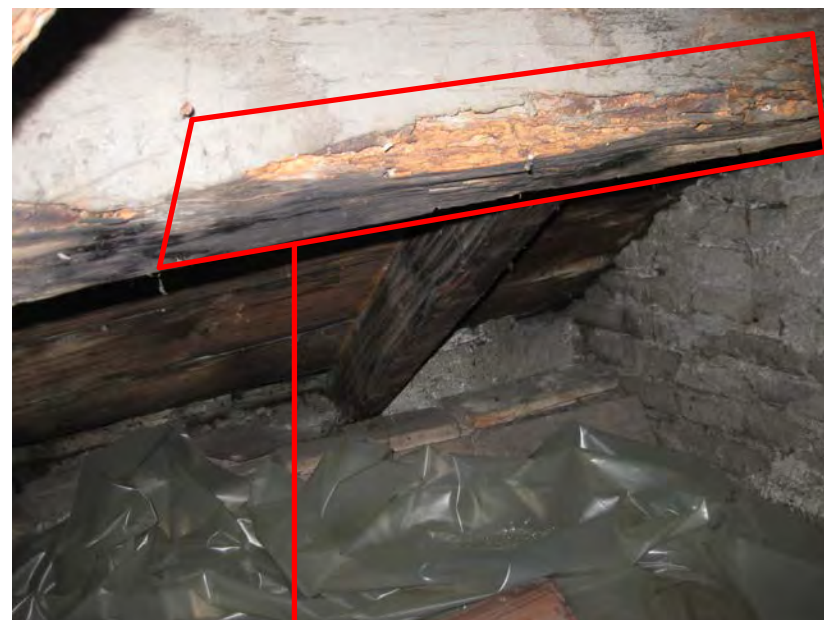
SCHEGGIATURA SUPERFICIALE

La trave inclinata che forma il displuvio può essere mantenuta in opera.  
Necessita un trattamento superficiale di pulizia e sabbatura ed eventuali piccole stuccature

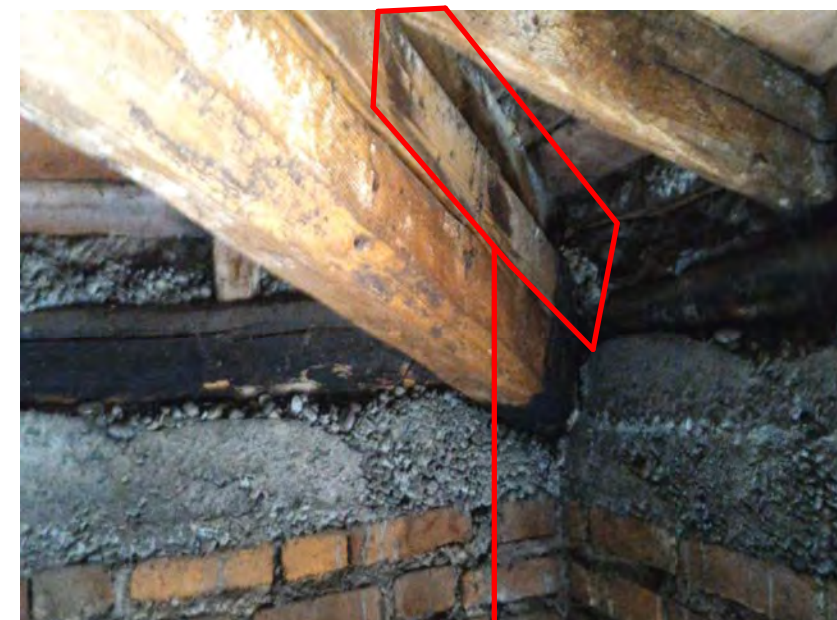
TRACCE DI DILAVAMENTO

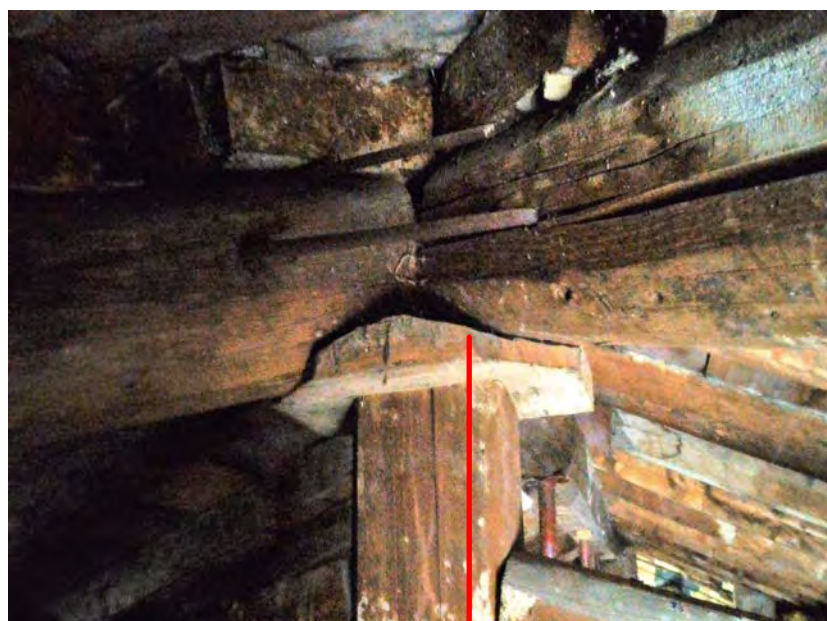
COLLEGAMENTO ORIGINARIO INTATTO

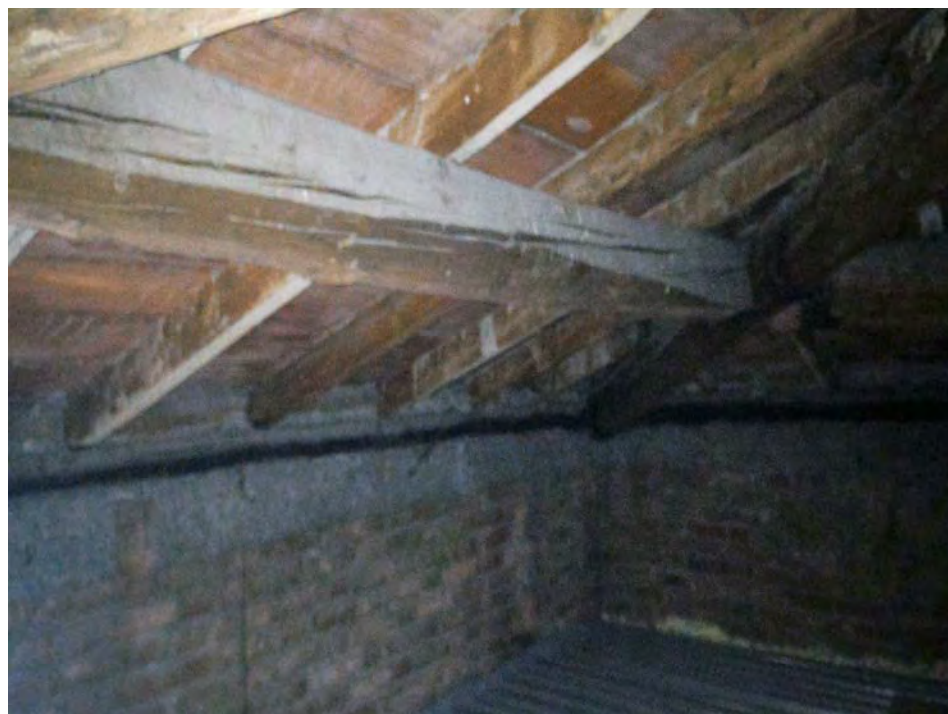
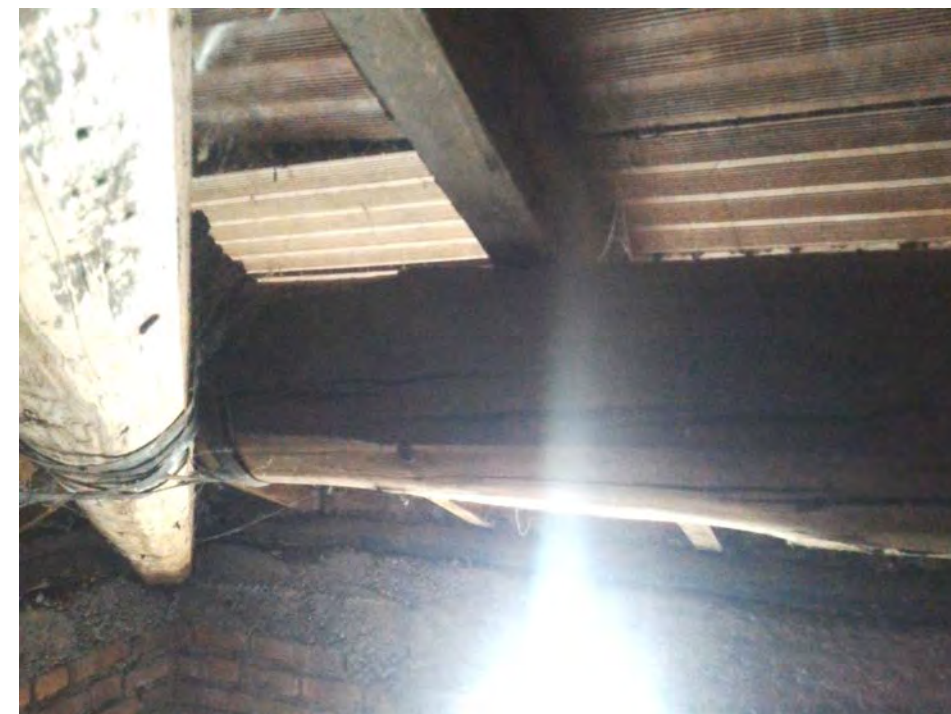
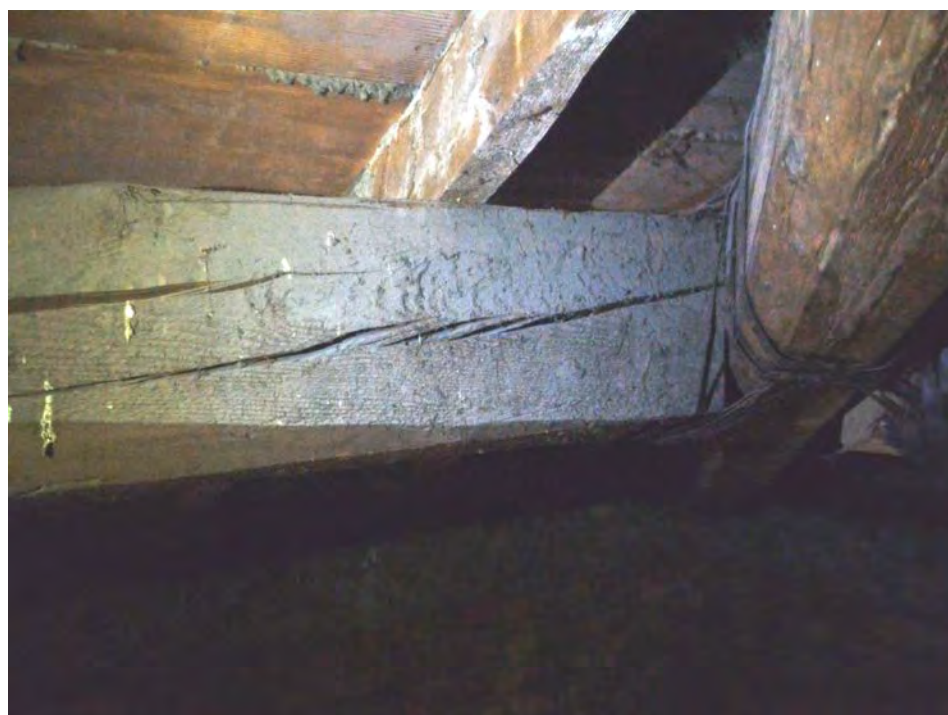
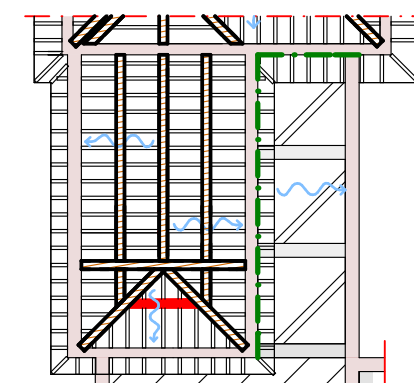
## TRAVE 2

La trave rompitratta può essere mantenuta in opera.  
Necessita un trattamento superficiale di pulizia e  
sabbatura ed eventuali piccole stuccature

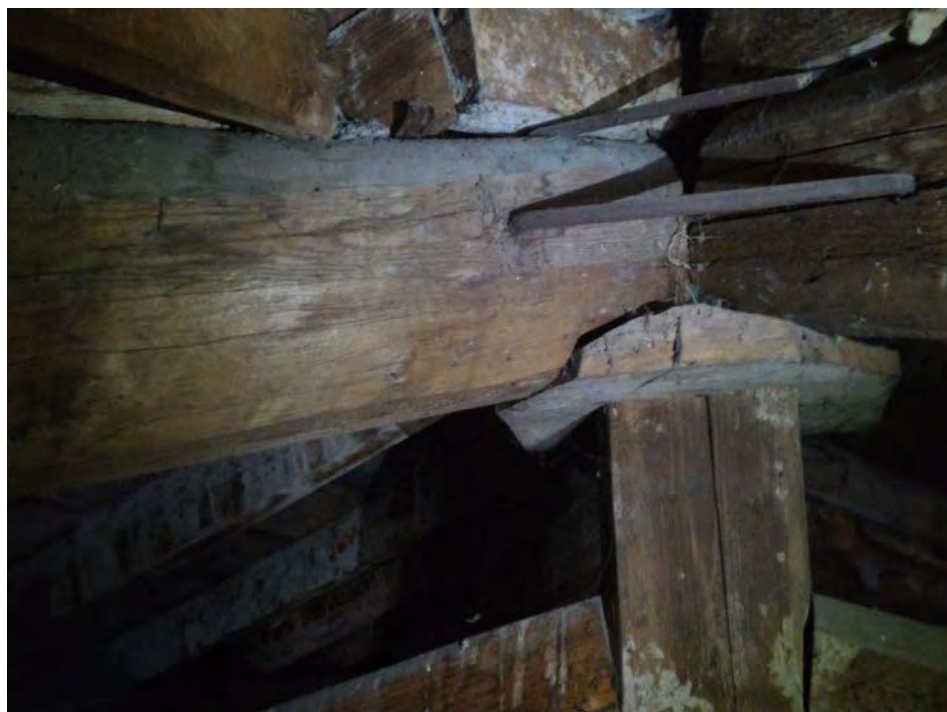
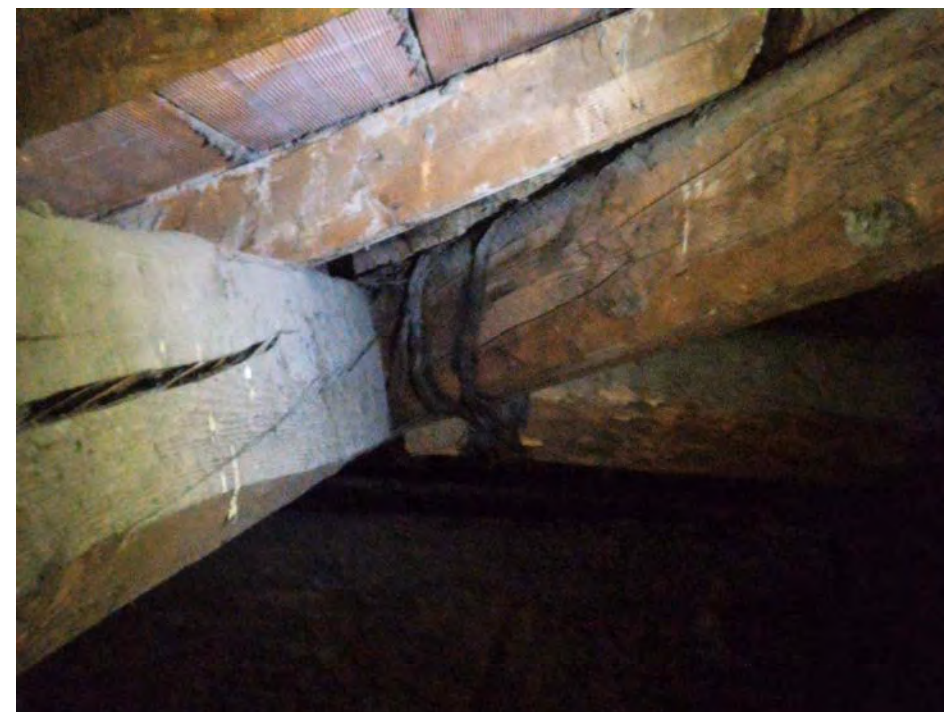
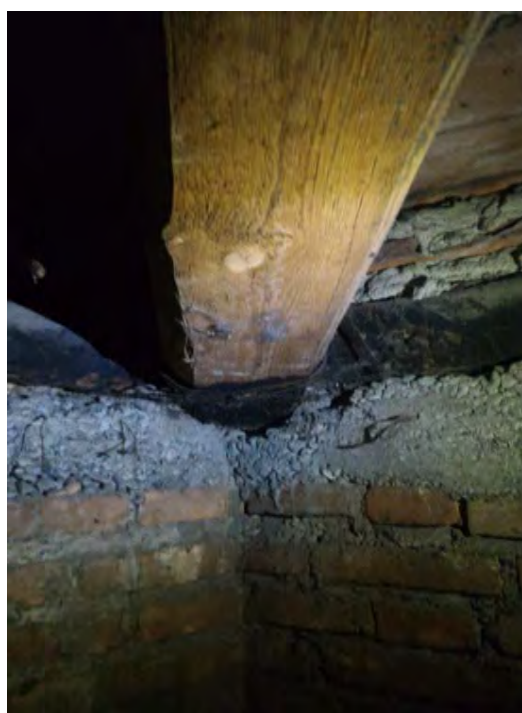
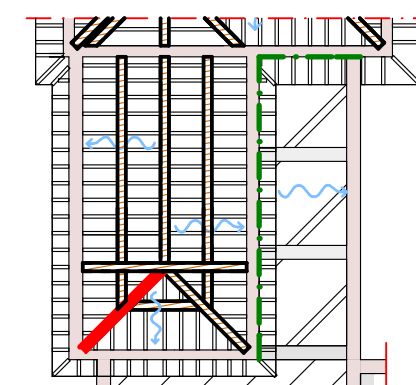
## TRAVE 3

La trave inclinata che forma il displuvio può essere mantenuta in opera.  
Necessita un trattamento superficiale di pulizia e  
sabbatura ed eventuali piccole stuccature

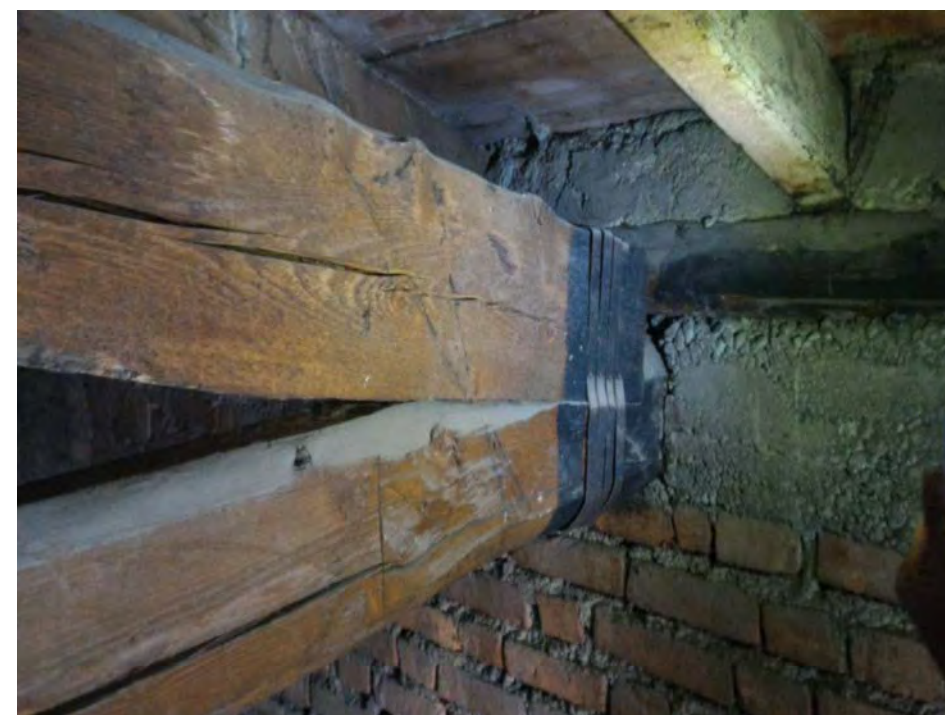
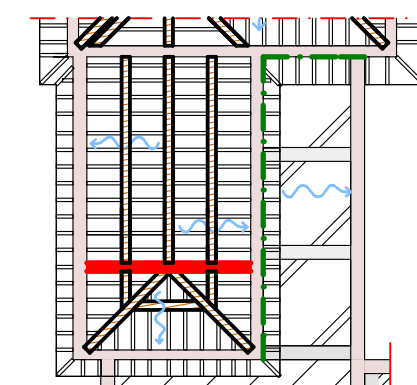
## CAPRIATA 4

PERDITA DELLO SCHEMA "A CAPRIATA"

La capriata ha perso lo schema classico di funzionamento per questi elementi. L'intervento ipotizzato è di rinforzo della catena con profilati metallici per garantire il funzionamento "a trave" o la sostituzione della capriata

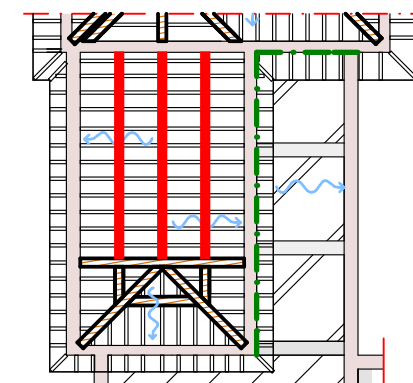
## TRAVI 5 - 6 - 7

Le travi che costituiscono il colmo e le terzere non presentano particolari segni di degrado dovuto a percolazione o attacco di agenti parassiti. Sono state puntellate presumibilmente per un sottodimensionamento della sezione nella progettazione originaria e vanno sostituite.

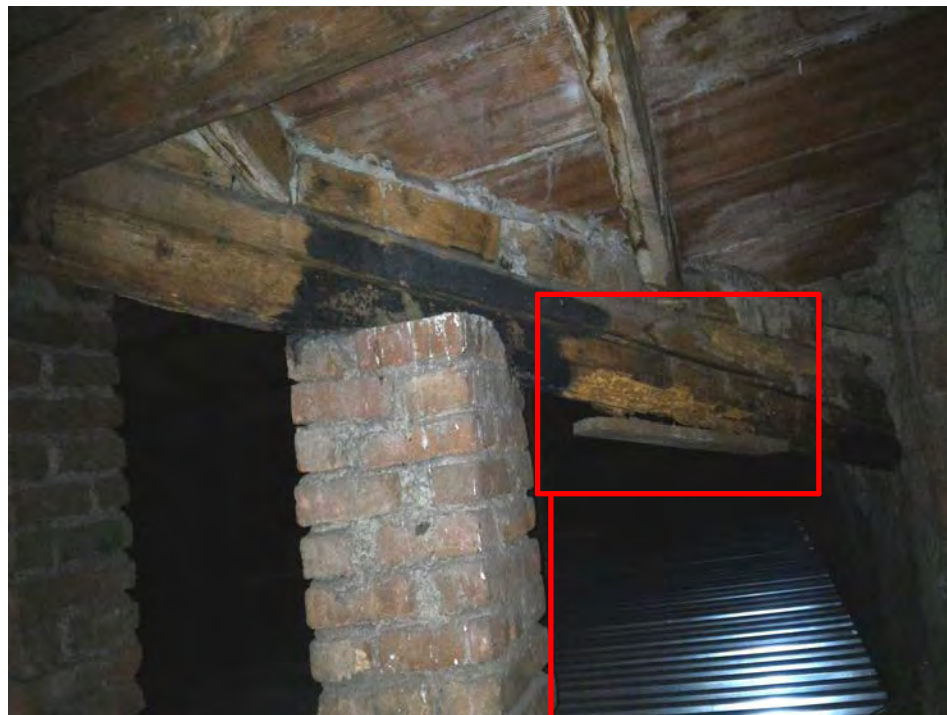
SCHEGGIATURA SUPERFICIALE

La trave che costituisce il displuvio presenta scheggiature superficiali.  
La trave viene mantenuta in opera previa pulizia, sabbatura e stuccatura delle parti danneggiate.

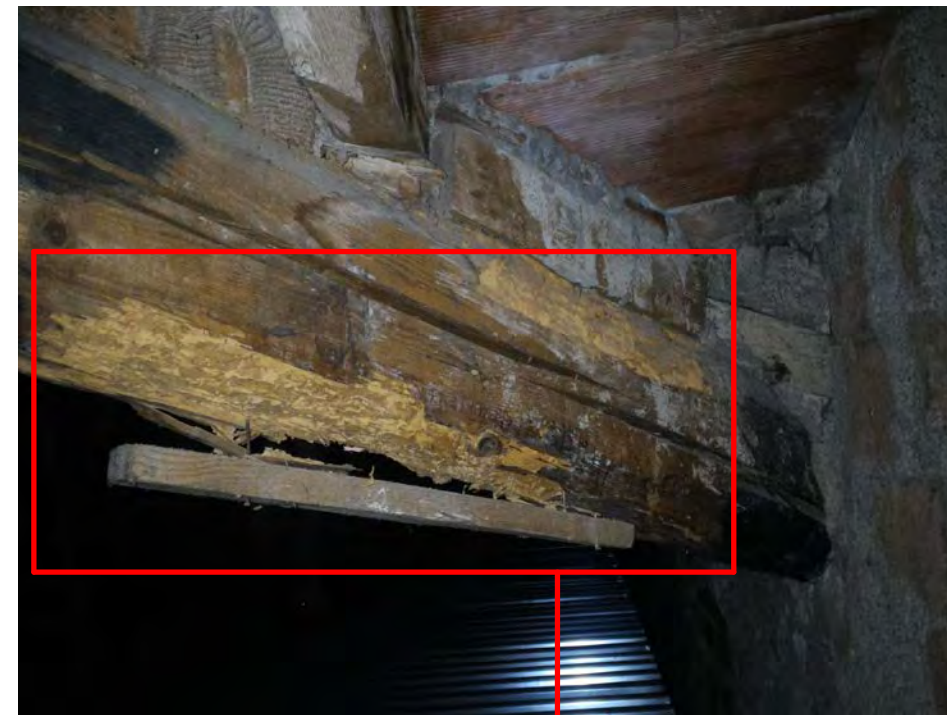
SCHEGGIATURA SUPERFICIALE

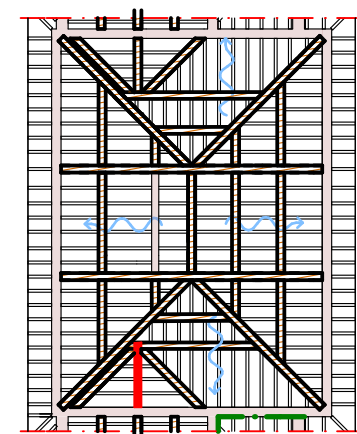
## TRAVE 9

La trave non presenta segni di degrado strutturale e verrà mantenuta in opera.

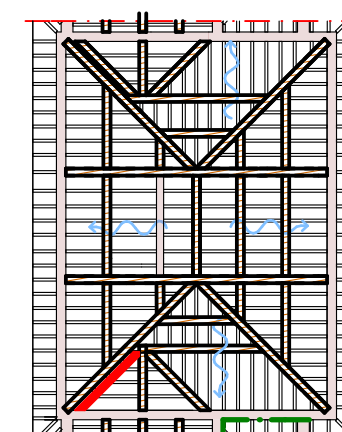
## TRAVE 10

La trave non presenta segni di degrado strutturale e verrà mantenuta in opera.

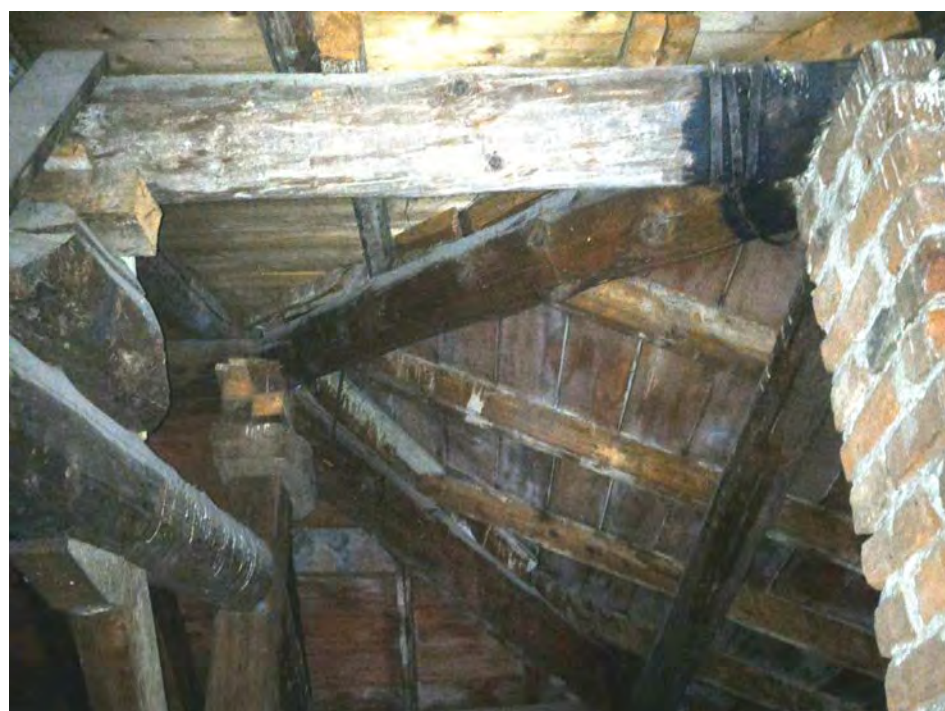
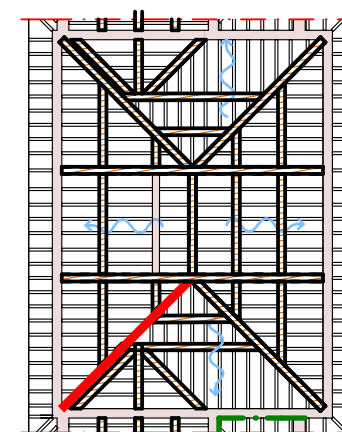
## TRAVE 11

La trave non presenta segni di degrado strutturale e verrà mantenuta in opera.

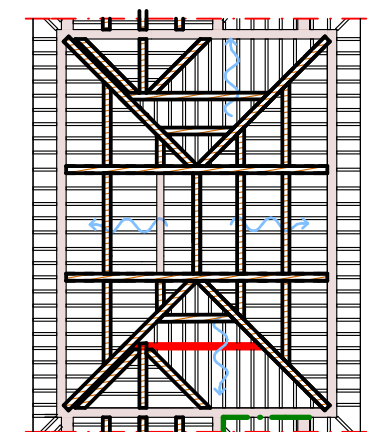
## TRAVE 12

La trave non presenta particolari segni di degrado dovuto a percolazione o attacco di agenti parassiti.  
E' puntellate presumibilmente per un sottodimensionamento della sezione nella progettazione originaria e va sostituita.

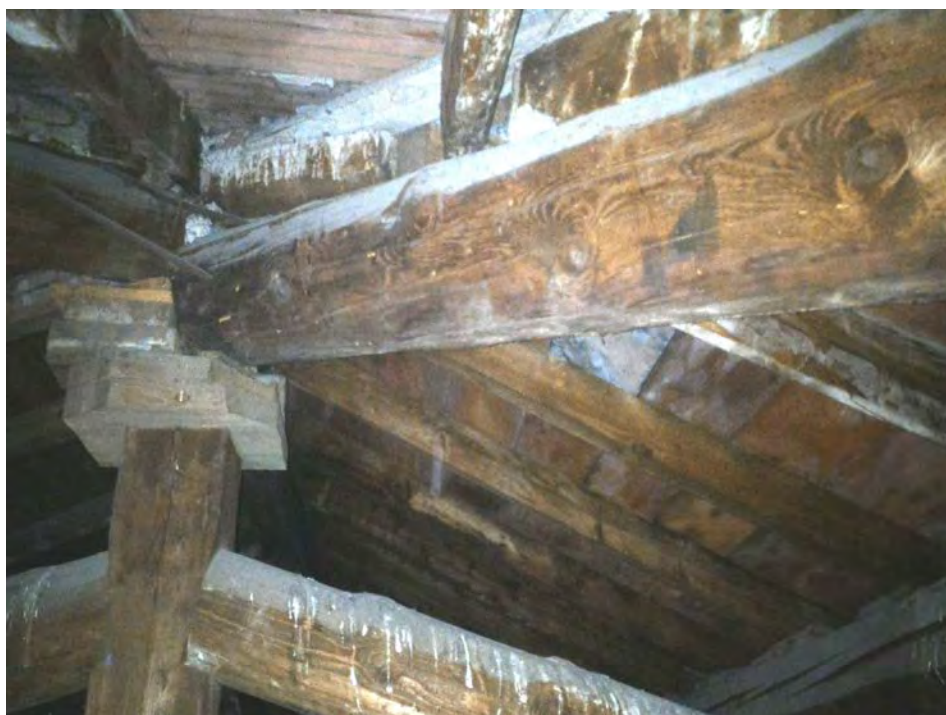
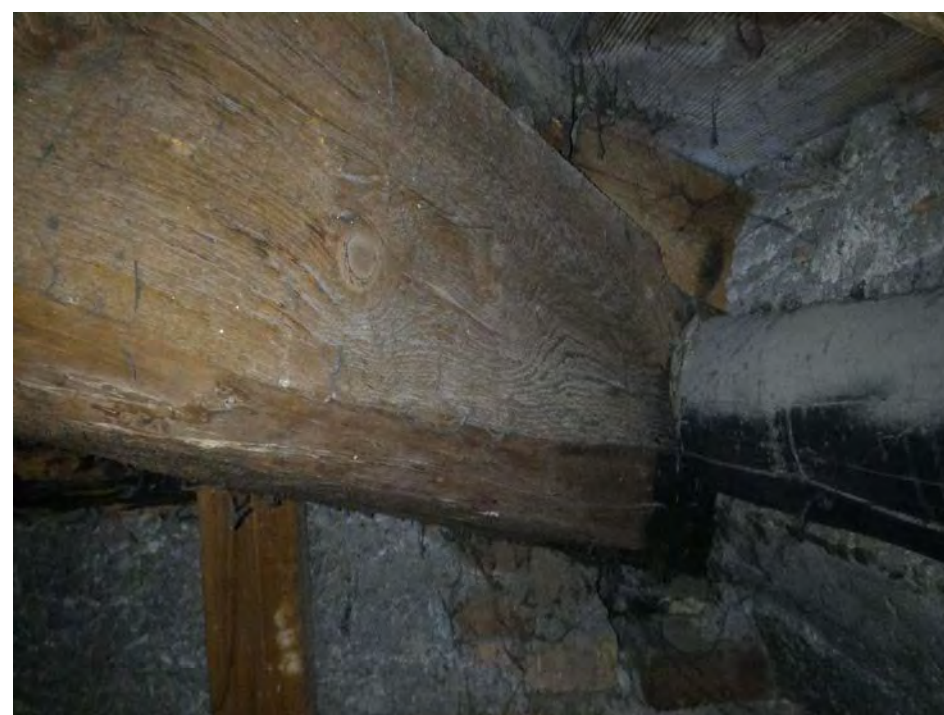
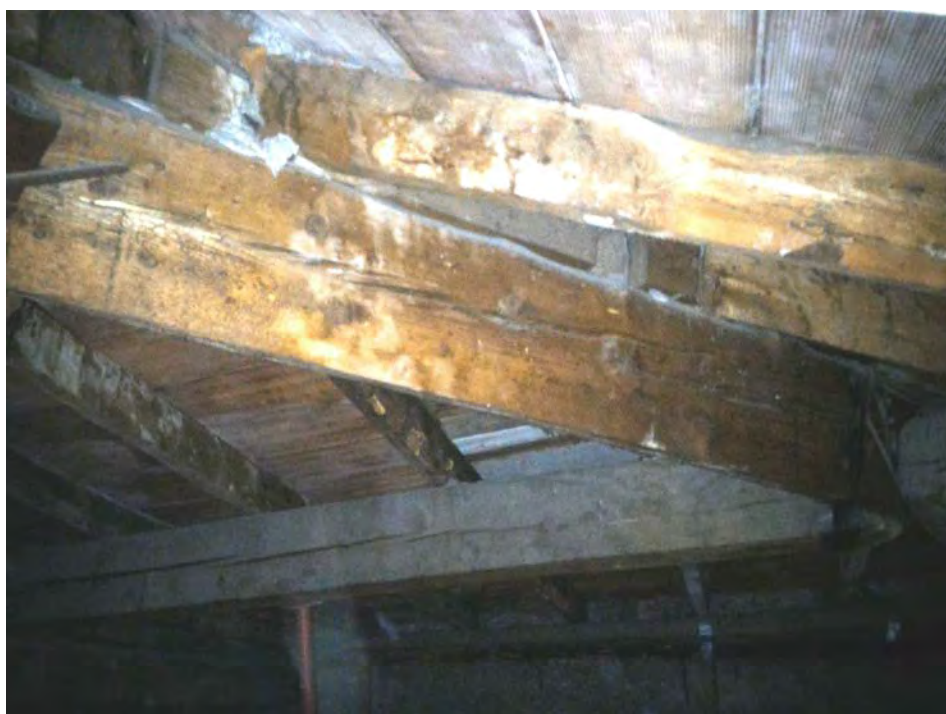
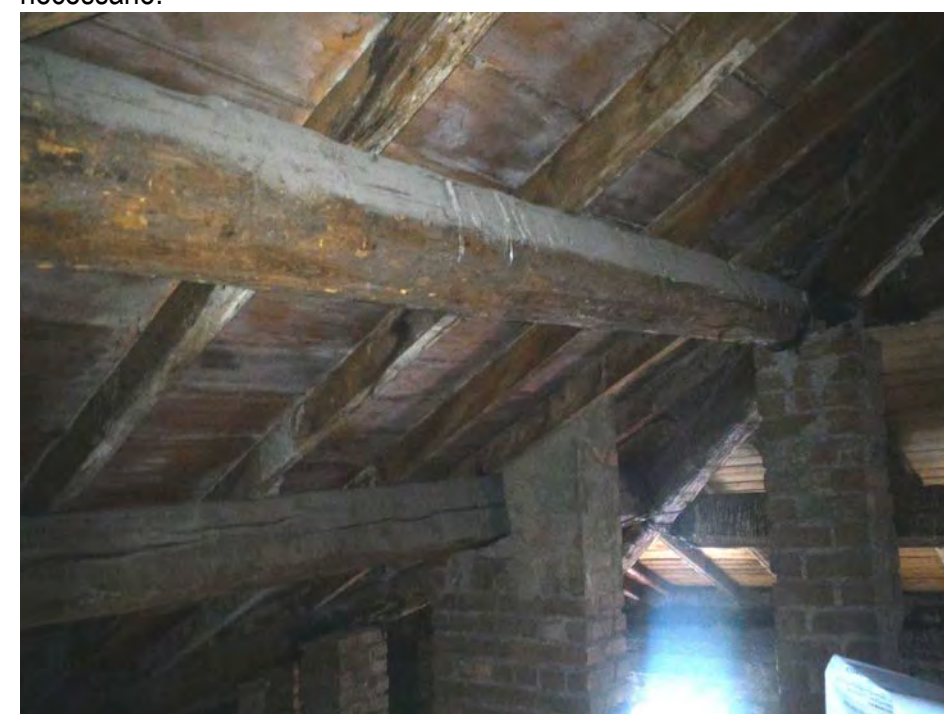
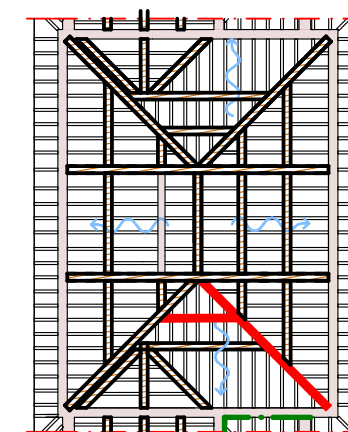
## TRAVERE 13 - 14

La trave che forma il displuvio presenta tracce di dilavamento ma non si riscontrano particolari problemi strutturali.  
Gli interventi saranno di puliture, eventuale sabbiatura e piccole stuccature ove necessario.

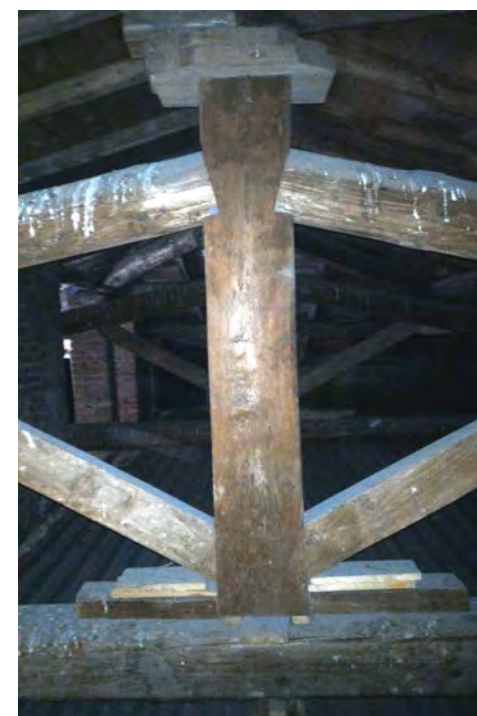
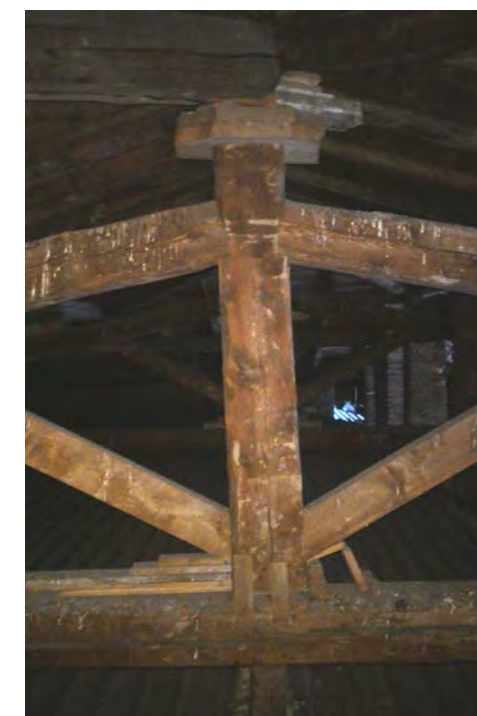
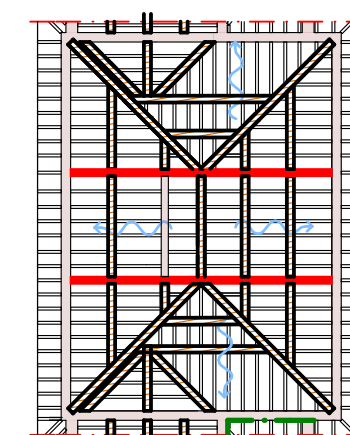
## CAPRIATA 15 - 16

PERDITA DELLO SCHEMA "A CAPRIATA"

La capriata ha perso lo schema classico di funzionamento per questi elementi. L'intervento ipotizzato è di rinforzo della catena con profilati metallici per garantire il funzionamento "a trave" o la sostituzione della capriata

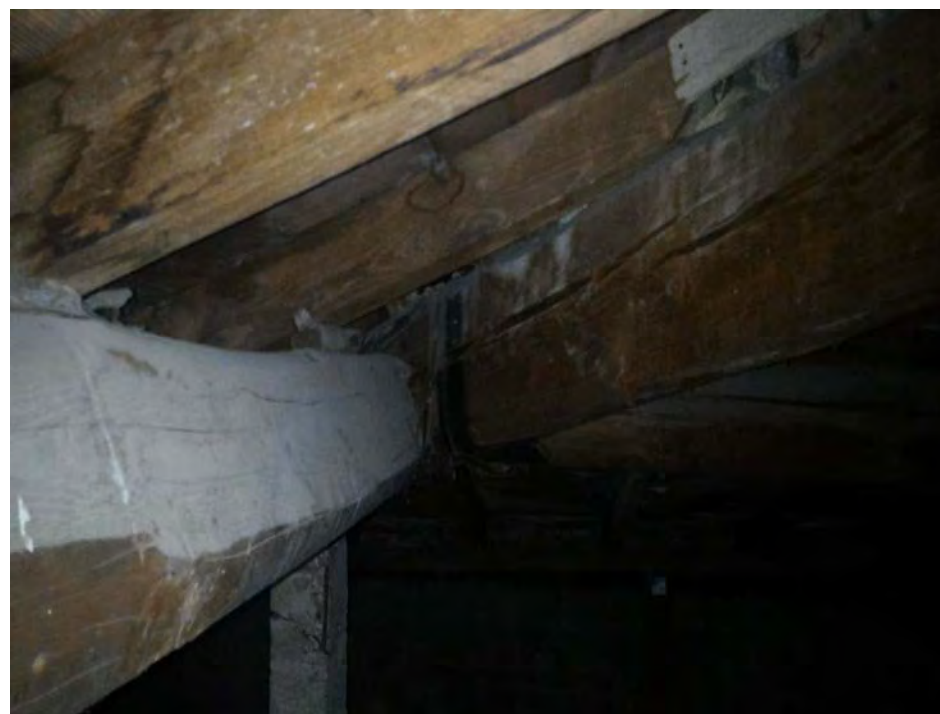
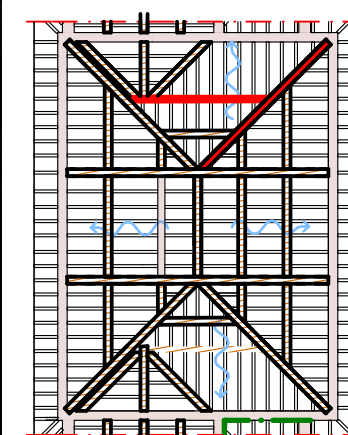
## TRAVE 17 - 18

La trave non presenta particolari segni di degrado dovuto a percolazione o attacco di agenti parassiti.  
 E' puntellate presumibilmente per un sottodimensionamento della sezione nella progettazione ooriginaria e va  
 sostituita.  
 La trave 18 che realizza il rompitratte non presenta alcun degrado strutturale.

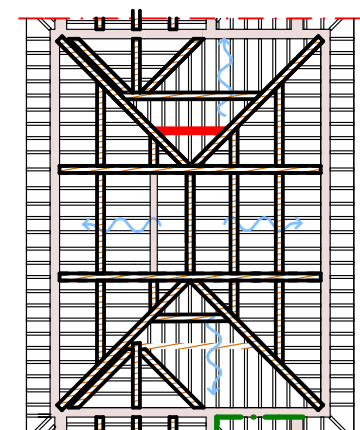
## TRAVE 19

La trave non presenta particolari segni di degrado dovuto a percolazione o attacco di agenti parassiti.  
Verrà mantenuta in opera.

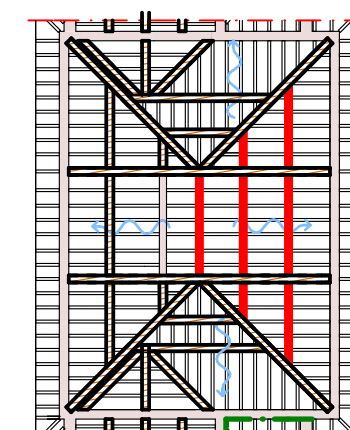
## TRAVI 20 21 22 23

La trave non presenta particolari segni di degrado dovuto a percolazione o attacco di agenti parassiti.  
Gli elementi puntellati verranno sostituiti poichè sottodimensionati all'origine, gli altri elementi verranno puliti e sabbiati e stuccati ove necessario.

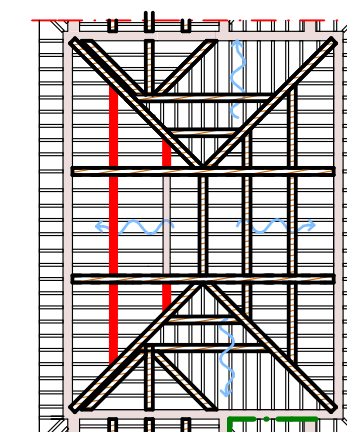
**TRAVI 24 25 26 27**

La trave non presenta particolari segni di degrado dovuto a percolazione o attacco di agenti parassiti.  
Gli elementi puntellati verranno sostituiti poichè sottodimensionati all'origine, gli altri elementi verranno puliti e sabbati e stuccati ove necessario.

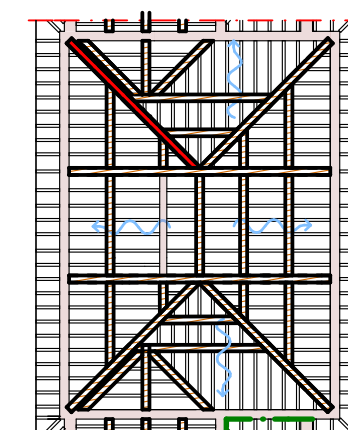
## TRAVERE 28

La trave non presenta particolari segni di degrado dovuto a percolazione o attacco di agenti parassiti.  
L'elemento verrà sottoposto a pulizia e sabbiatura ed eventuali stuccature dove necessario.

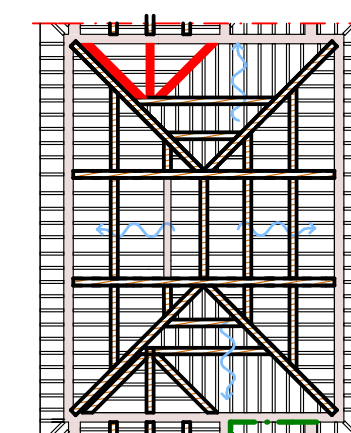
TRAVI 29 30 31

Le tre travi non presentano evidenti segni di degrado dovuto a marcescenza ma sono state puntellate per carenza di sezione ed inoltre il nodo a cui arrivano è fortemente disorganizzato e realizzato con elementi disordinati in legno.

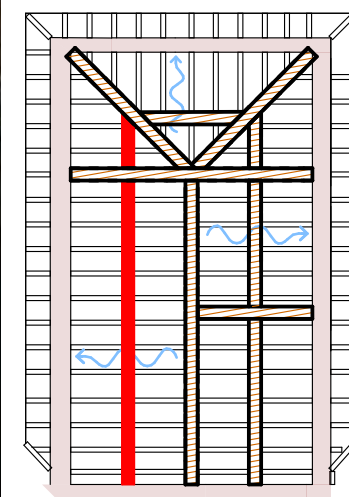
## TRAVI 32 38

Le tre travi non presentano evidenti segni di degrado dovuto a marcescenza ma sono state puntellate per carenza di sezione. Il progetto prevede la sostituzione della trave con una di sezione adeguata.

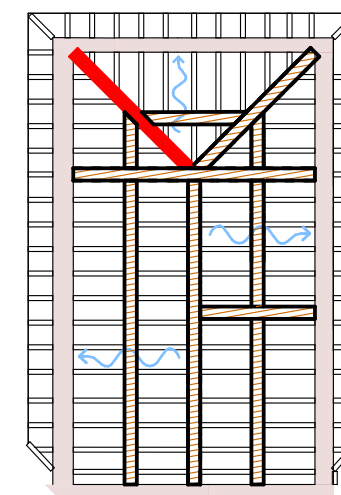
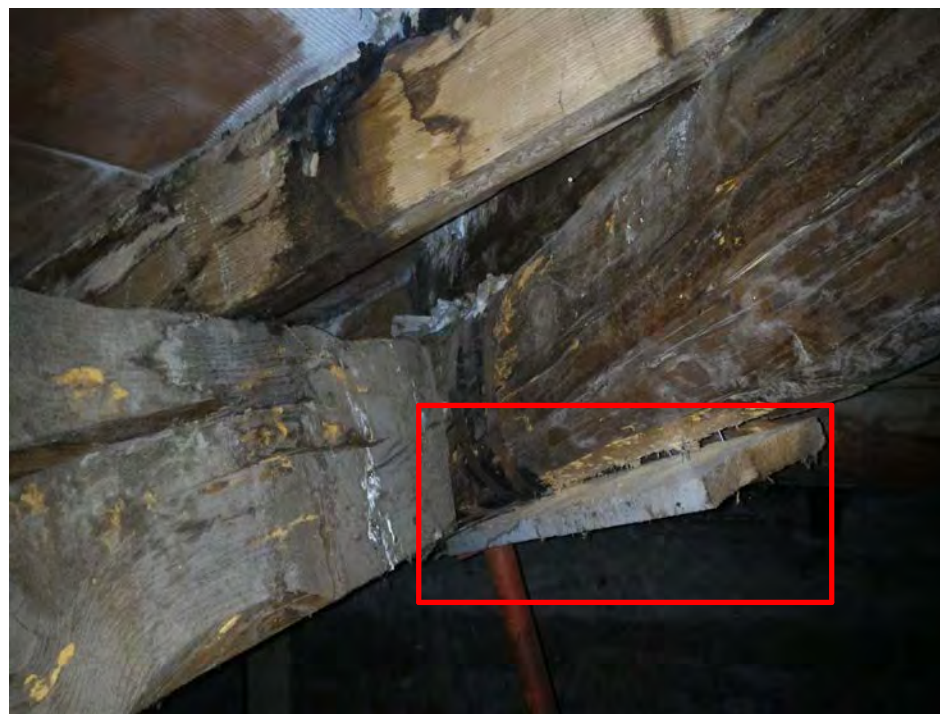
## TRAVE 33

Le tre travi non presentano evidenti segni di degrado dovuto a marcescenza o attacco di agenti. Le travi verranno pulite e sabbiate e stuccate ove necessario.

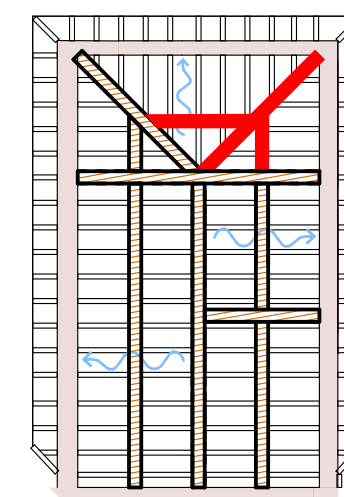
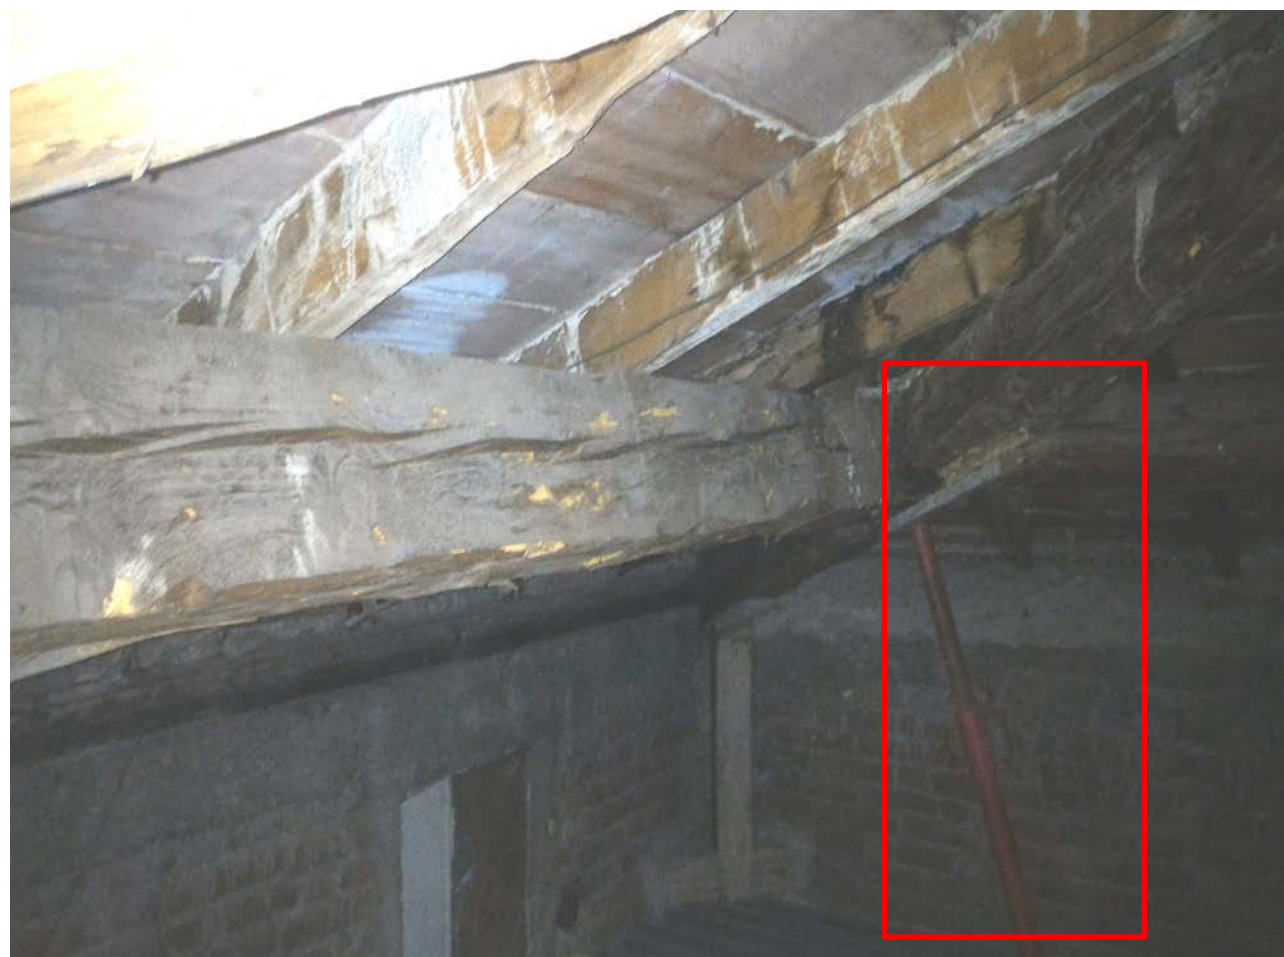
TRAVE 34 35 37

Le tre travi non presentano evidenti segni di degrado dovuto a marcescenza o attacco di agenti. Le travi verranno pulite e sabbiate e stuccate ove necessario.  
Il nodo puntellato dovrà essere verificato ed eventualmente andranno sostituite le carpenterie metalliche.

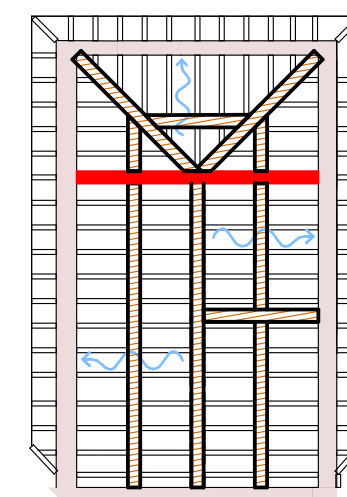
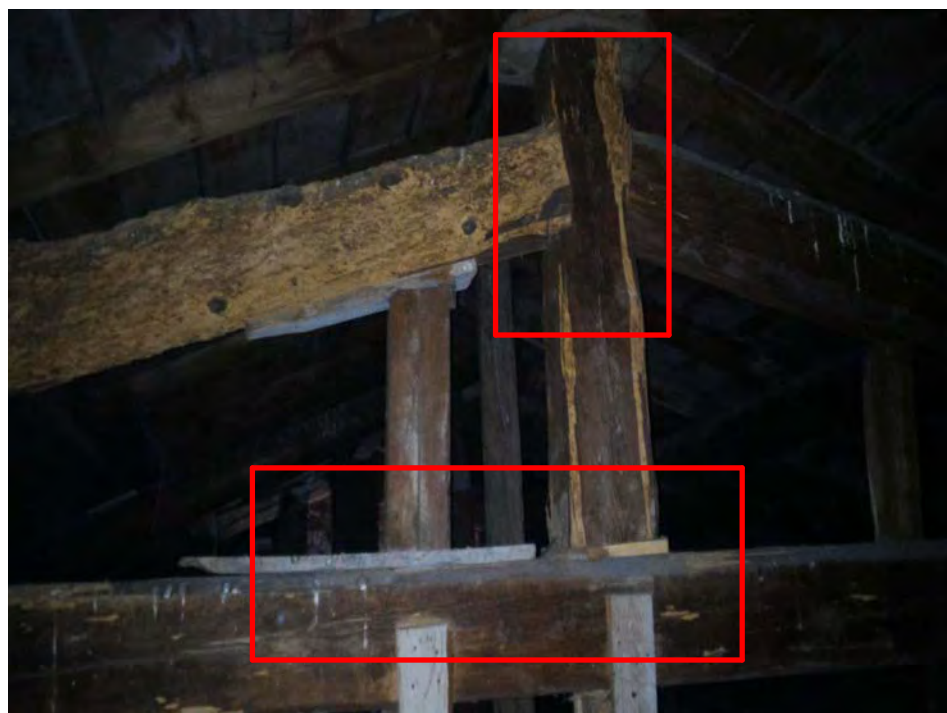
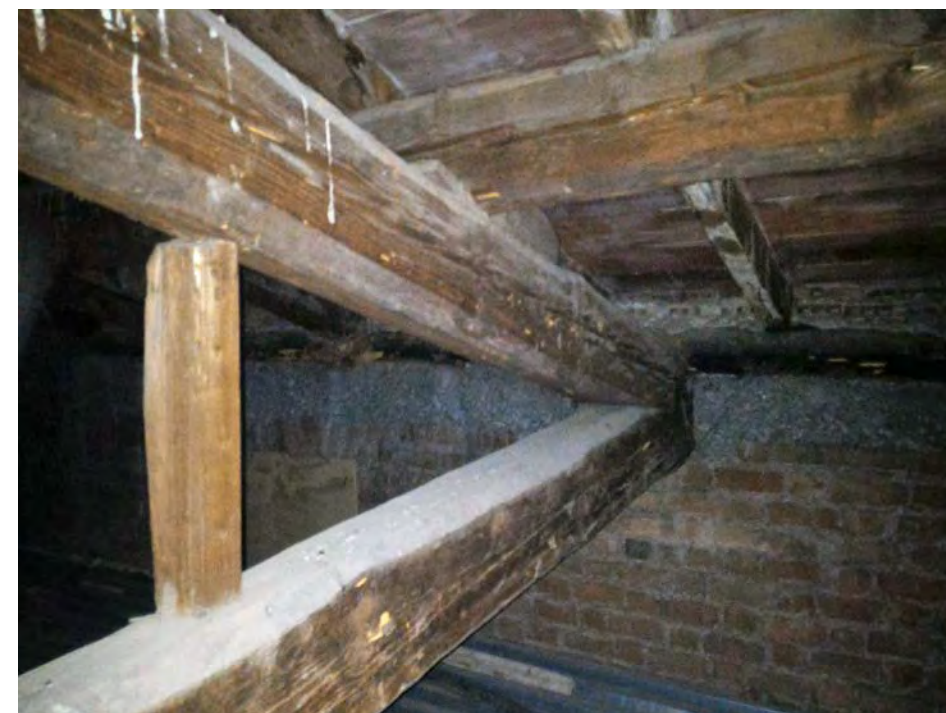
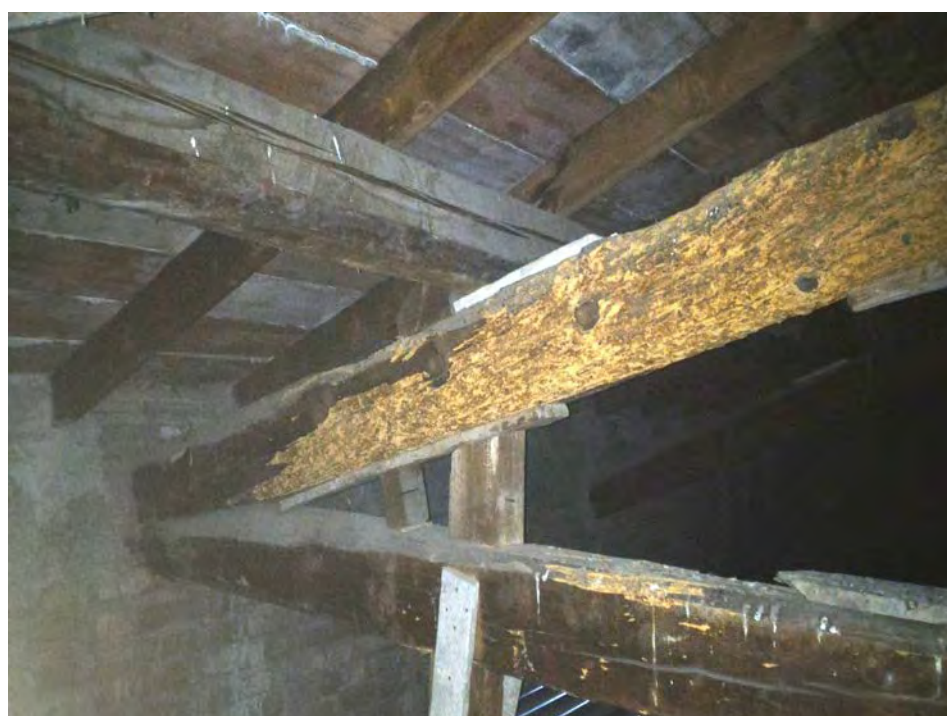
## CAPRIATA 36

La capriata verrà sostituita poichè realizzata con elementi non coerenti e sottodimensionati e per avere perso lo schema "a capriata" conseguente.

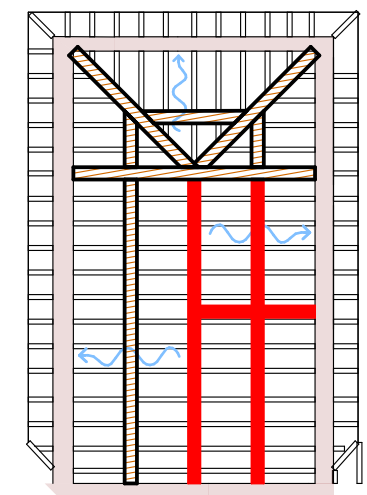
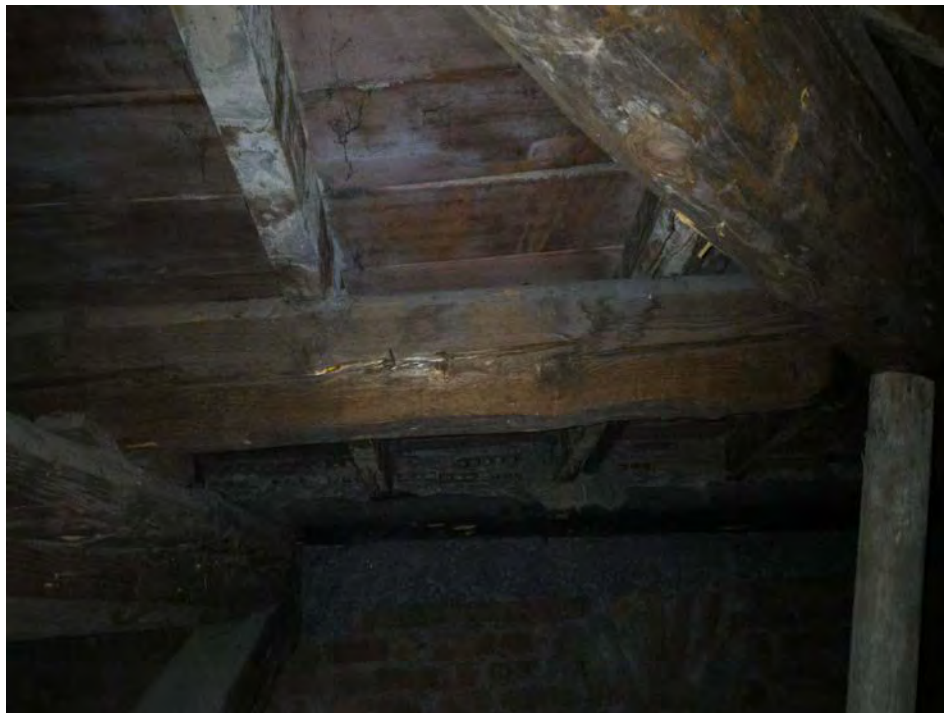
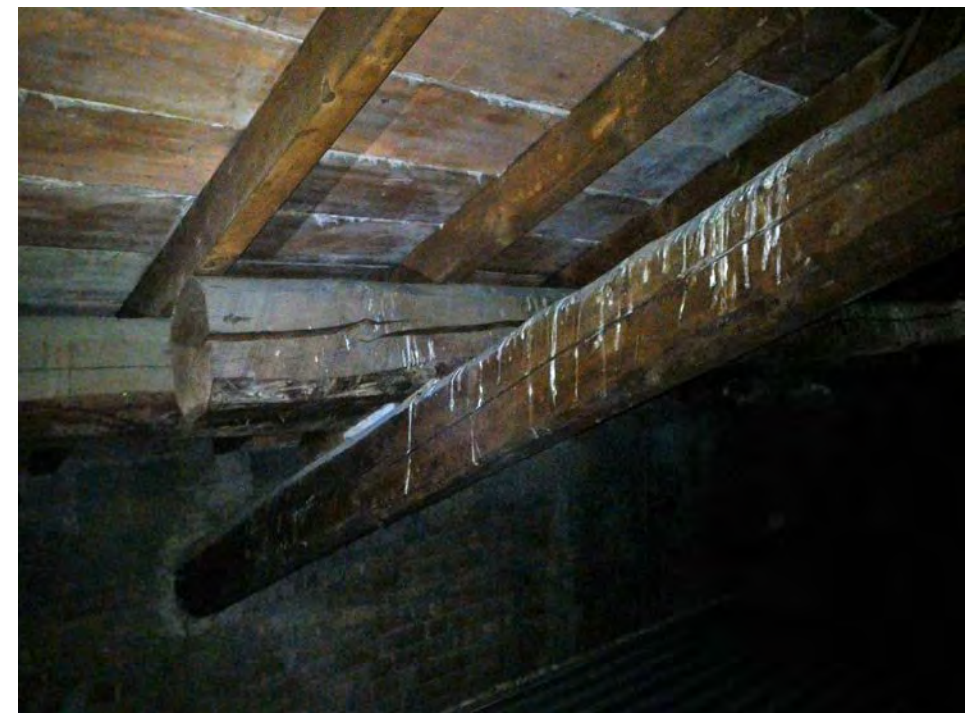
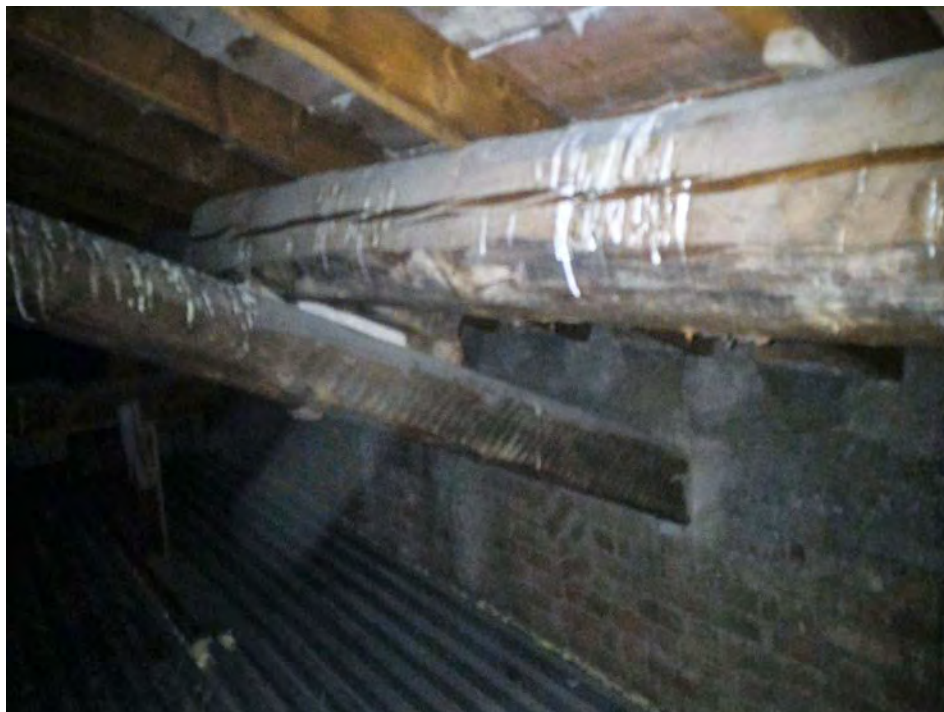
## TRAVI 39 40

Le travi non presentano particolari segni di degrado o marcescenza e verranno tenute in opera dopo adeguata pulizia.
