<div>CUP: PROV0000001227</div> <div>CIG : _____</div>		 																																							
<div>COMUNE DI CASTREZZATO</div> <div>Provincia di Brescia</div>																																									
<div>SCUOLA PRIMARIA DI PRIMO LIVELLO DENOMINATA "AI CADUTI" - ADEGUAMENTO SISMICO</div> <div>VIA MARCONI</div>																																									
<div>PROGETTO DEFINITIVO-ESECUTIVO</div>

Beretta	Giovannone	Giovannone	Revisione generale	28.07.2017	28.07.2017	01	Beretta	Giovannone	Giovannone	Prima emissione	14.12.2016	14.12.2016	00	Redatto	Visto	Approvato	Ragione dell'emissione	Architettonici (agg./data/altro)	Data	Revisione
Beretta	Giovannone	Giovannone	Revisione generale	28.07.2017	28.07.2017	01																																			
Beretta	Giovannone	Giovannone	Prima emissione	14.12.2016	14.12.2016	00																																			
Redatto	Visto	Approvato	Ragione dell'emissione	Architettonici (agg./data/altro)	Data	Revisione																																			
ELABORATO: RILIEVO DEGRADO COPERTURA					VISTO R.U.P.:																																				
COMMITTENTE: COMUNE DI CASTREZZATO - PIAZZA RISORGIMENTO, 1																																									
PROGETTO ARCHITETTONICO: a

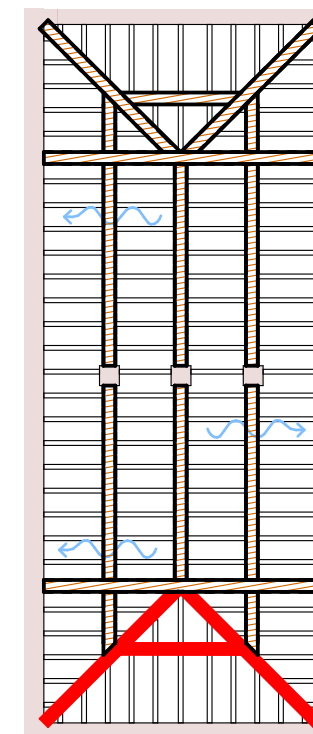
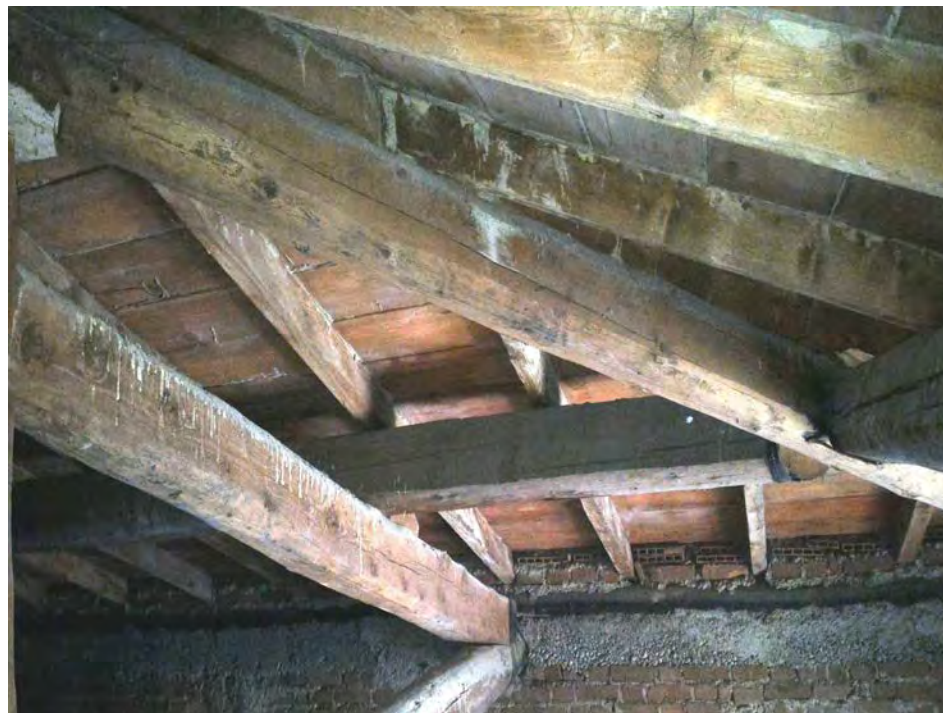
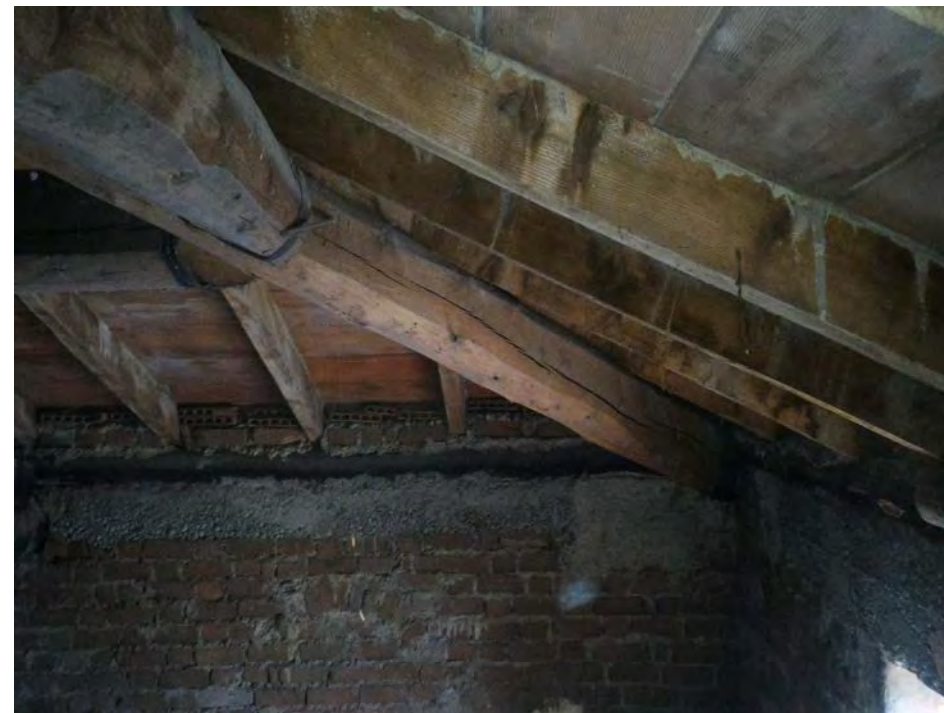
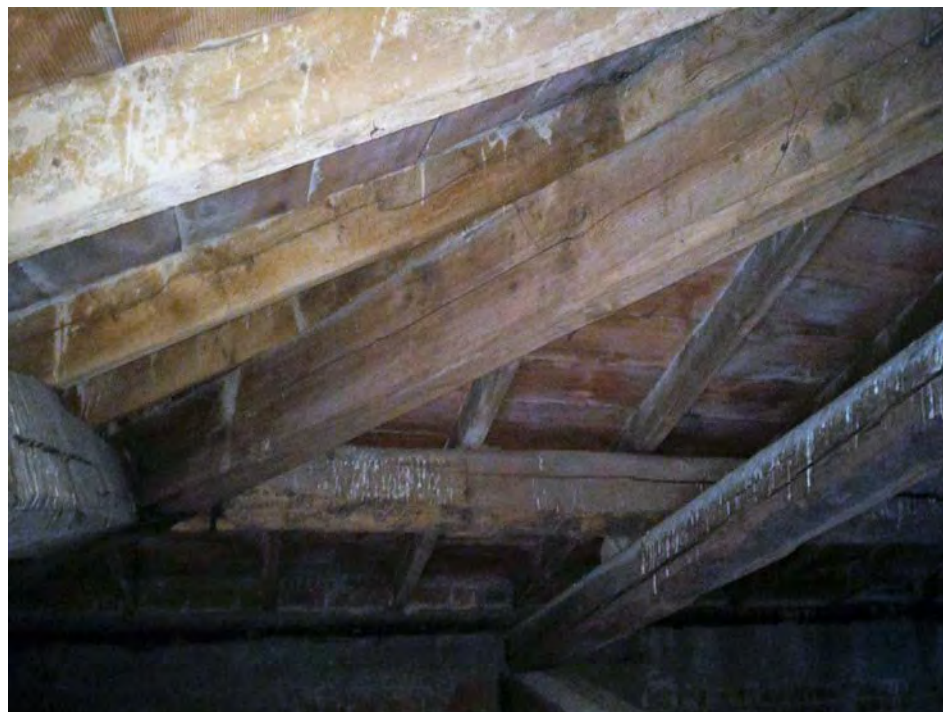
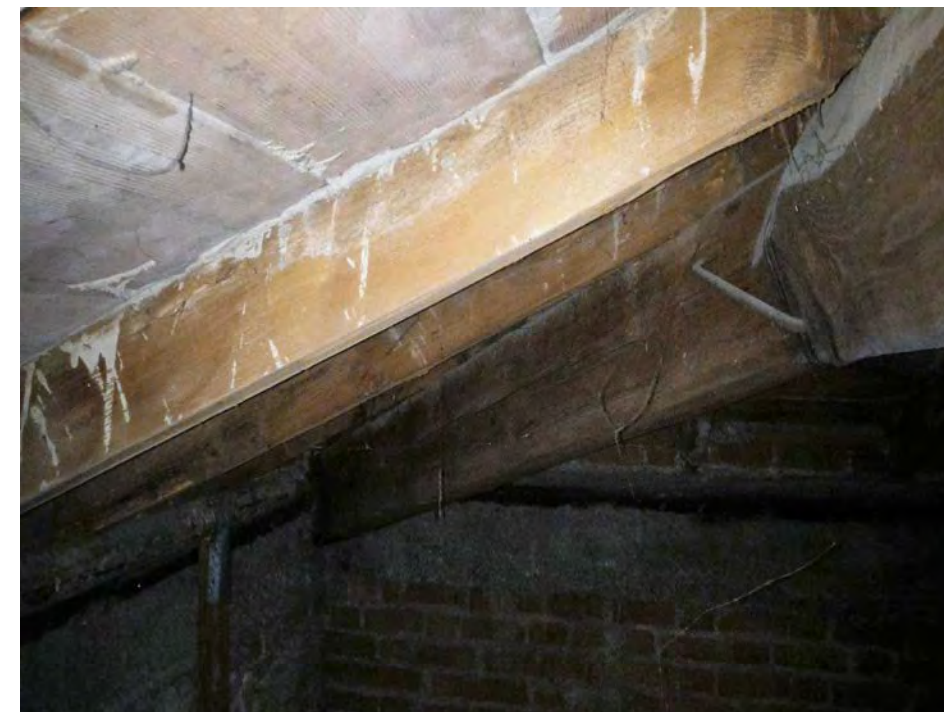
## TRAVI 41 42 43

Le travi non presentano particolari segni di degrado o marcescenza e verranno tenute in opera dopo adeguata pulizia.

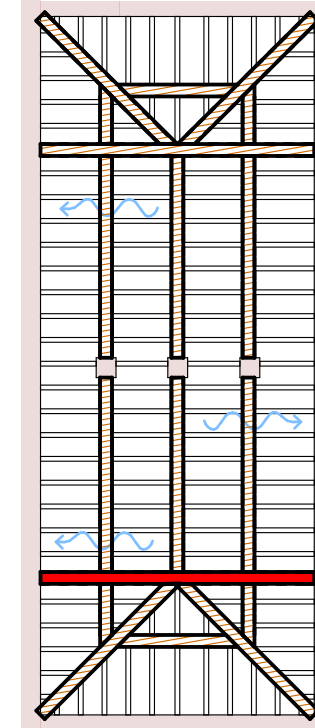
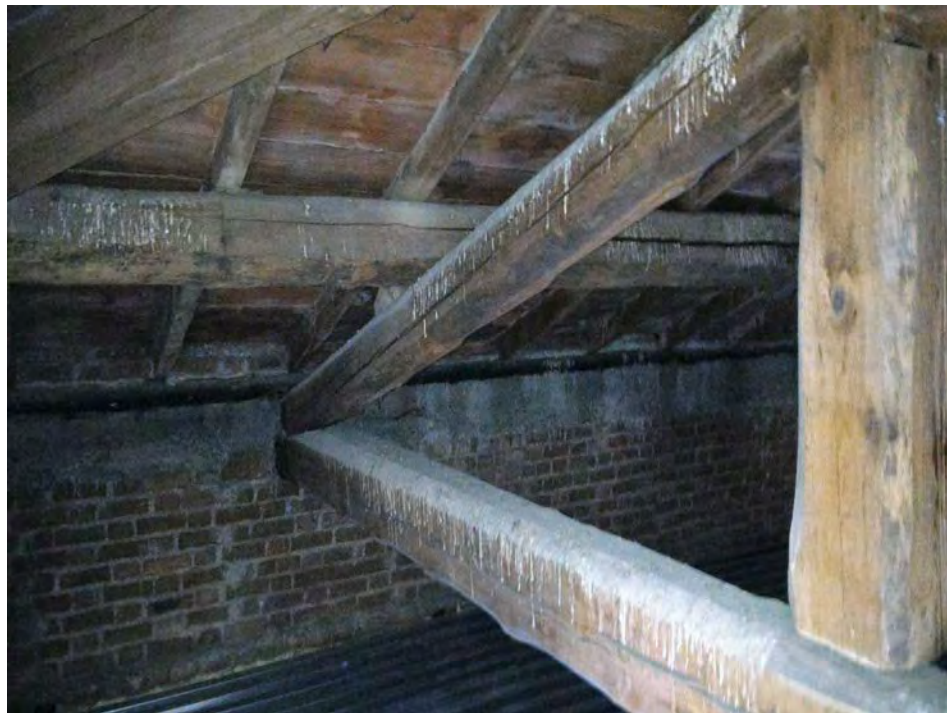
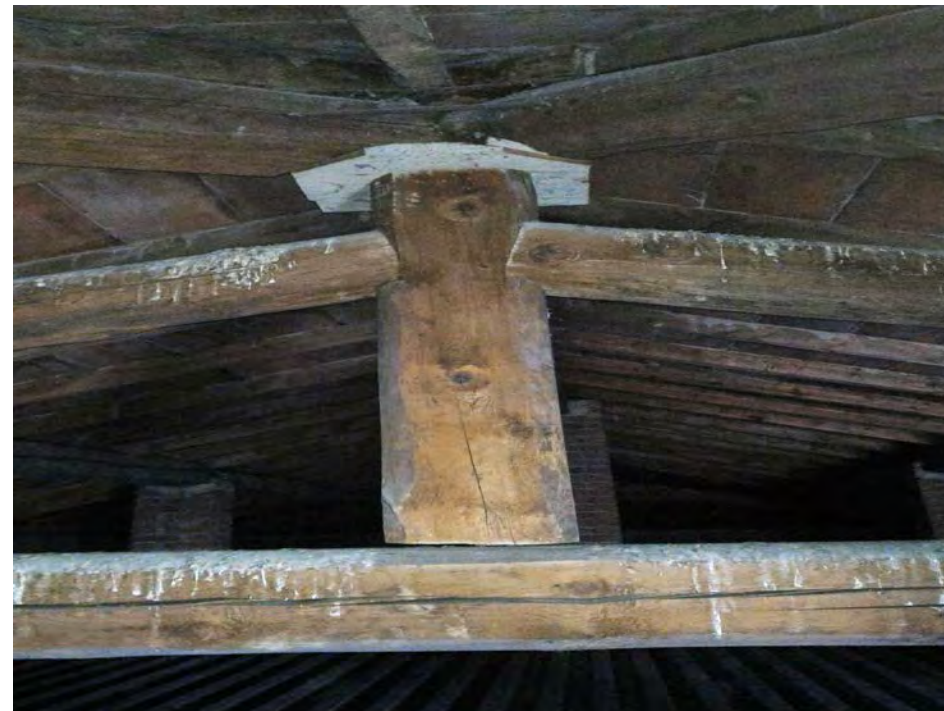
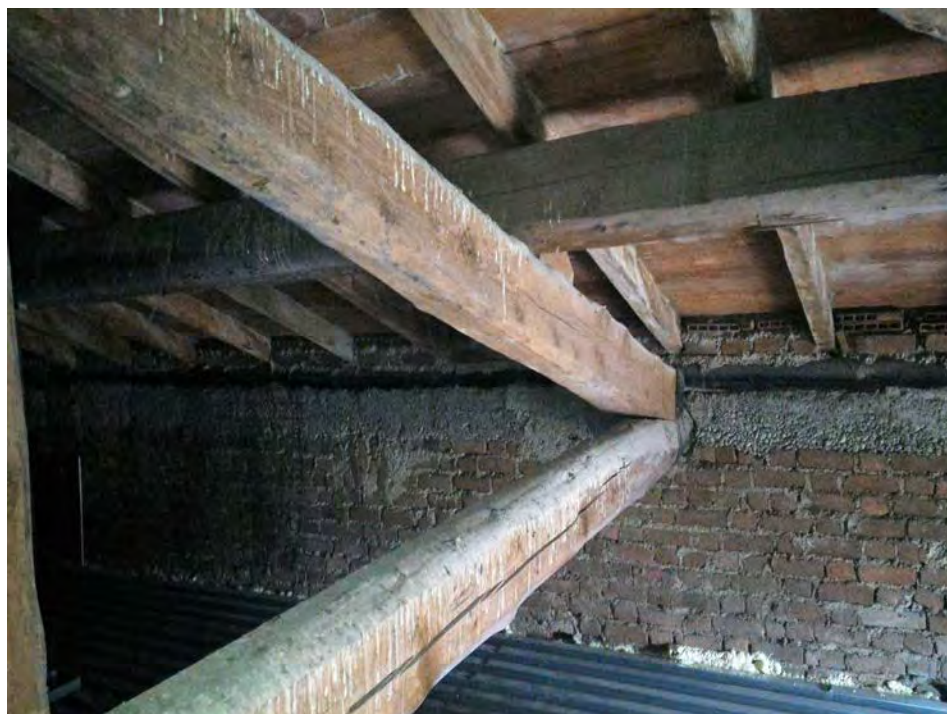
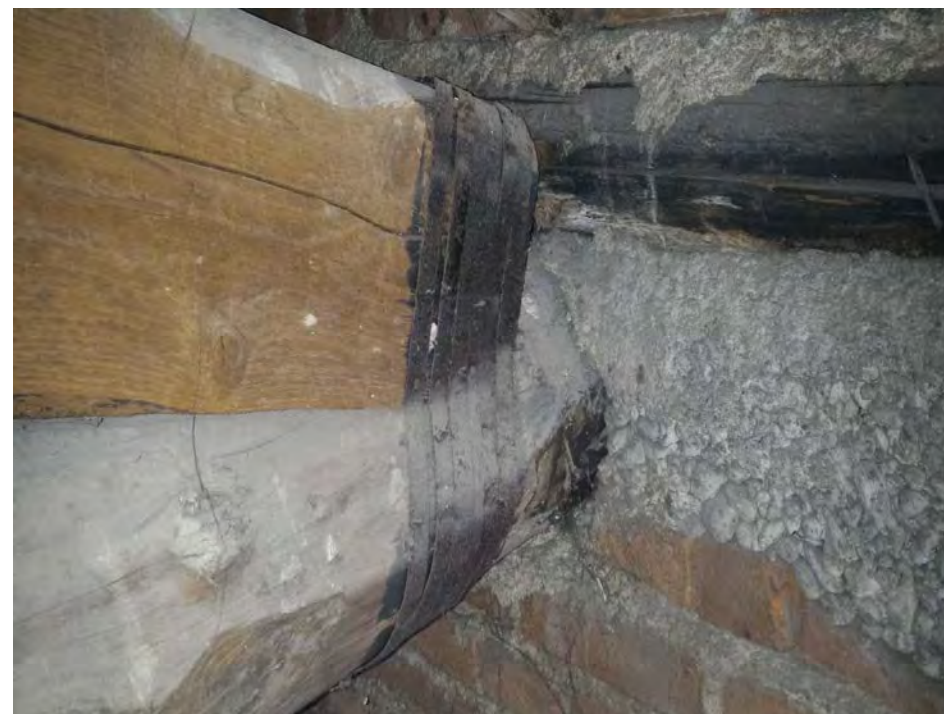
## CAPRIATA 44

Le travi non presentano particolari segni di degrado o marcescenza e verranno tenute in opera dopo adeguata pulizia.

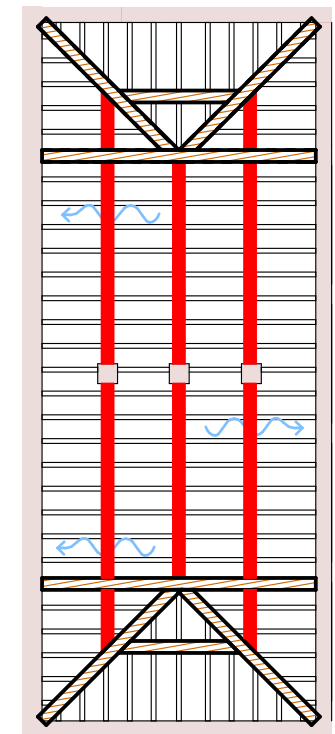
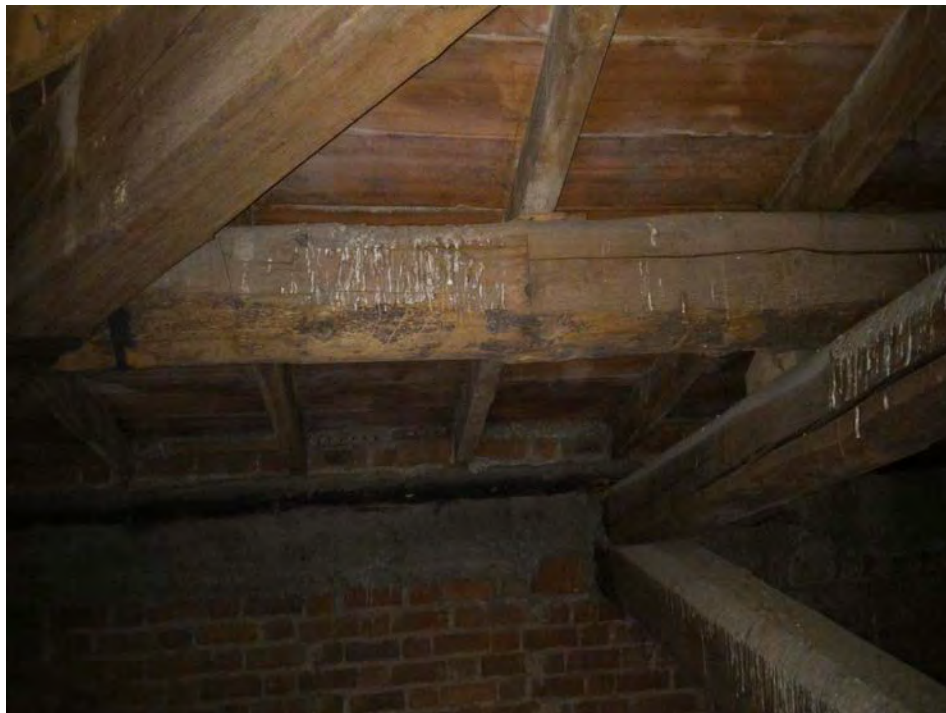
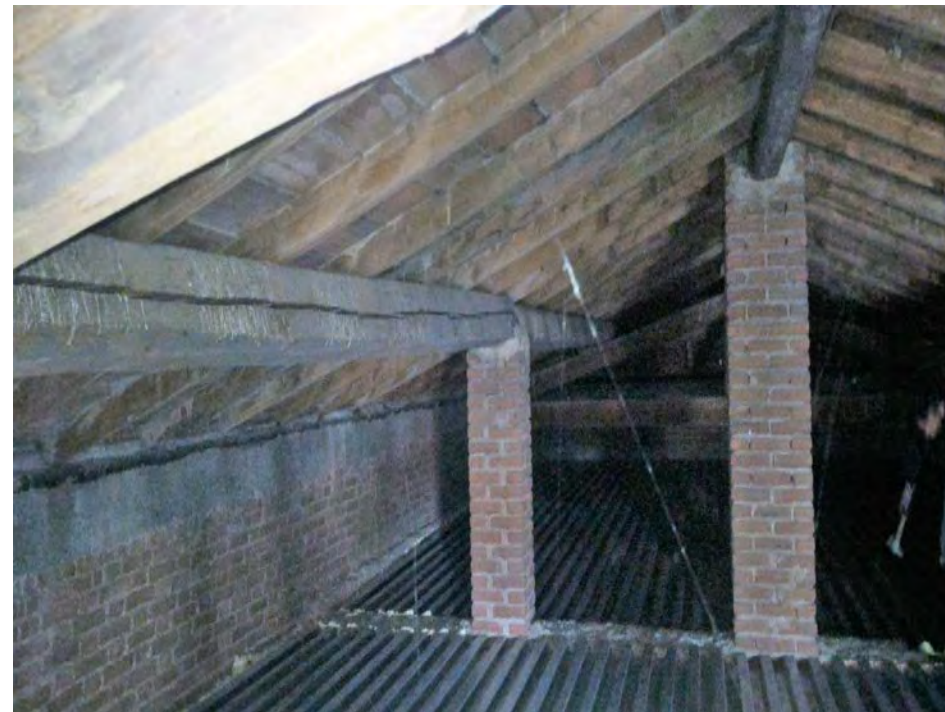
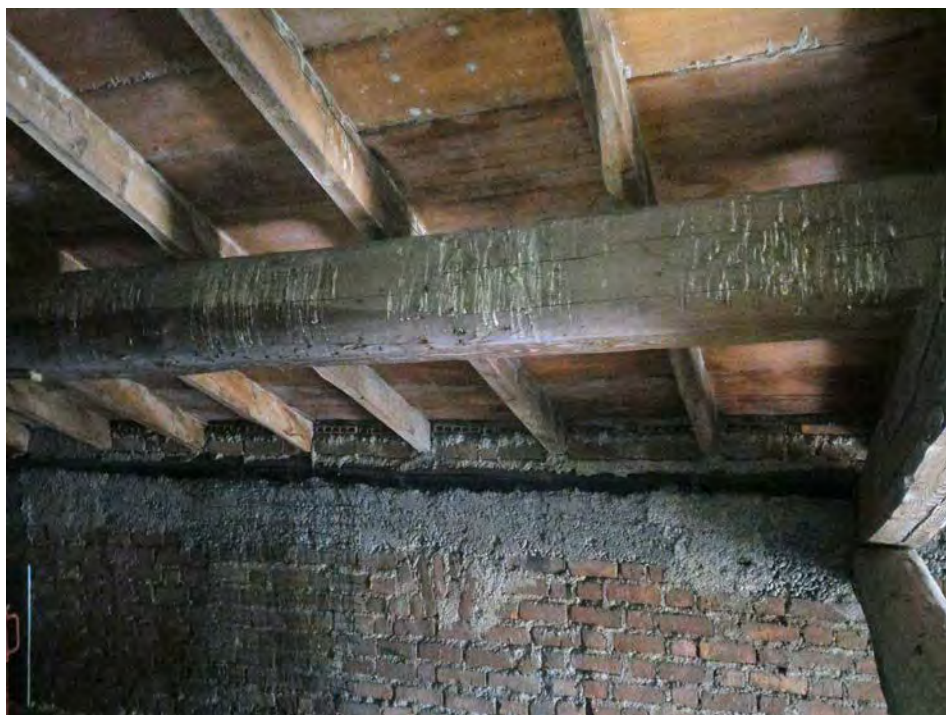
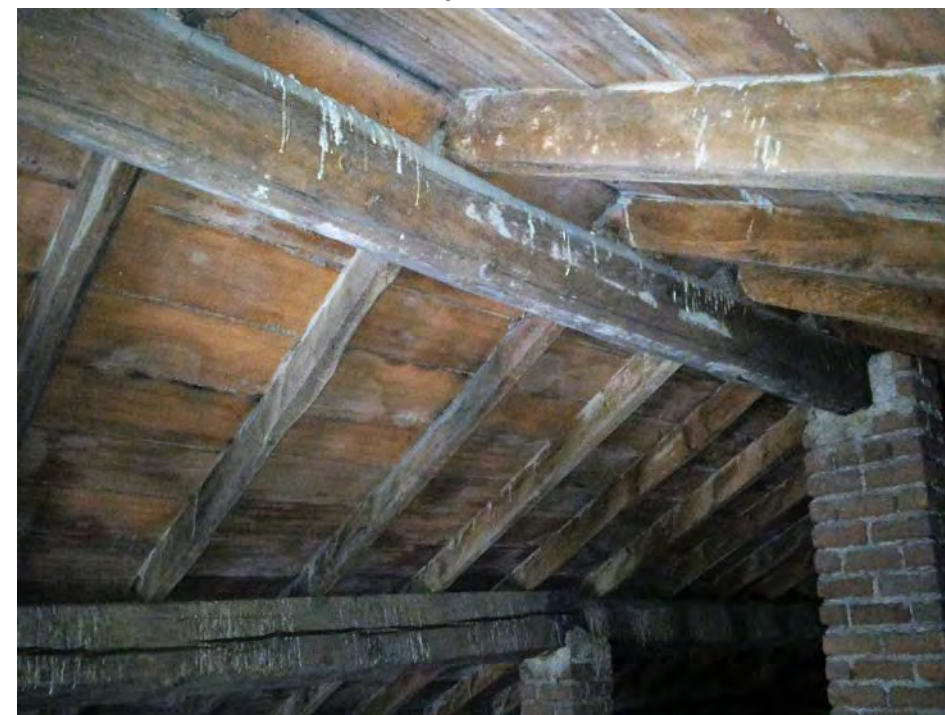
**TRAVI 45 46 47 48**

Le travi non presentano particolari segni di degrado o marcescenza e verranno tenute in opera dopo adeguata pulizia.

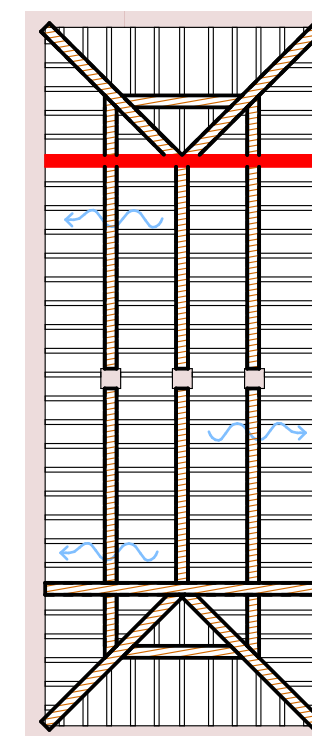
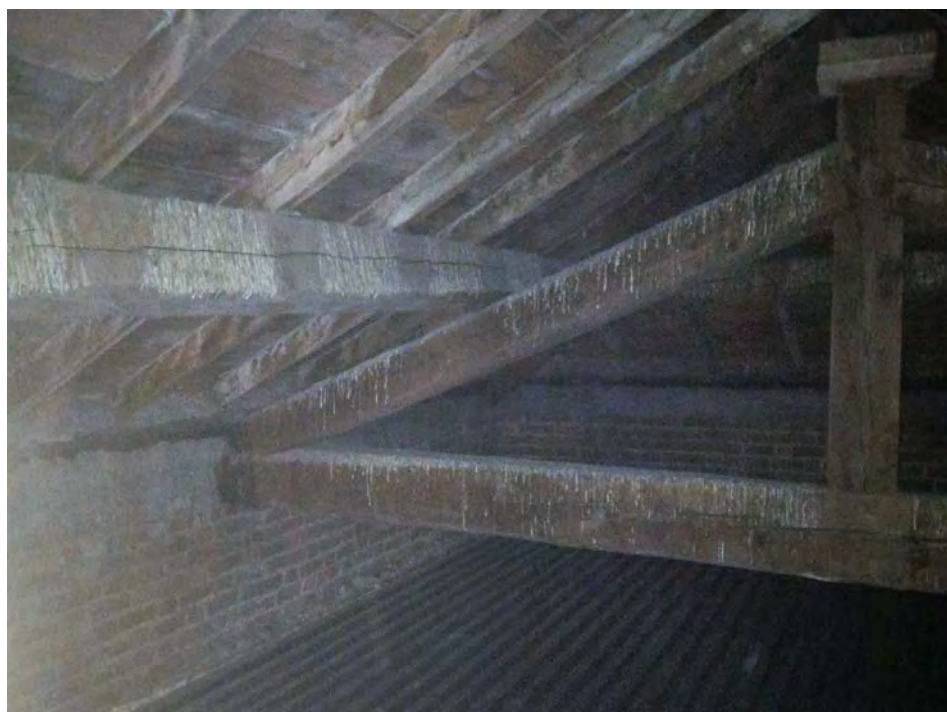
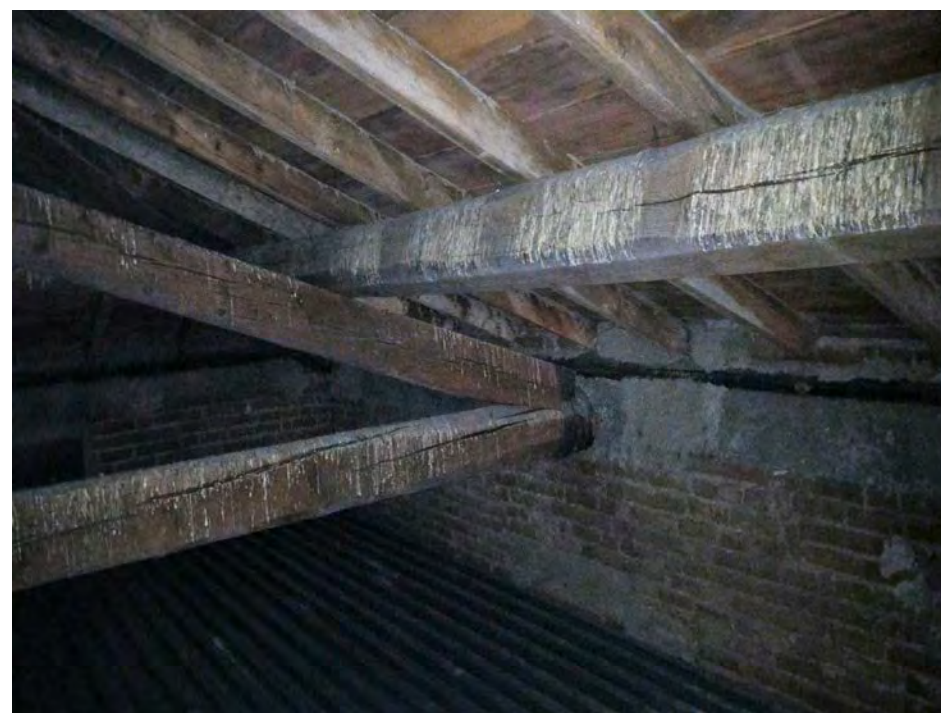
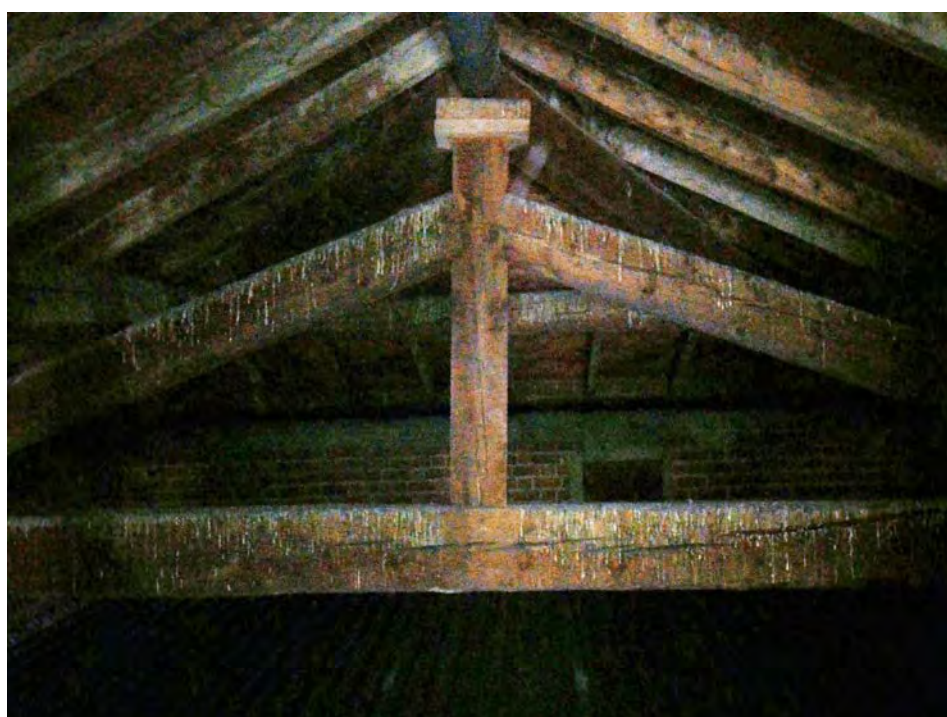
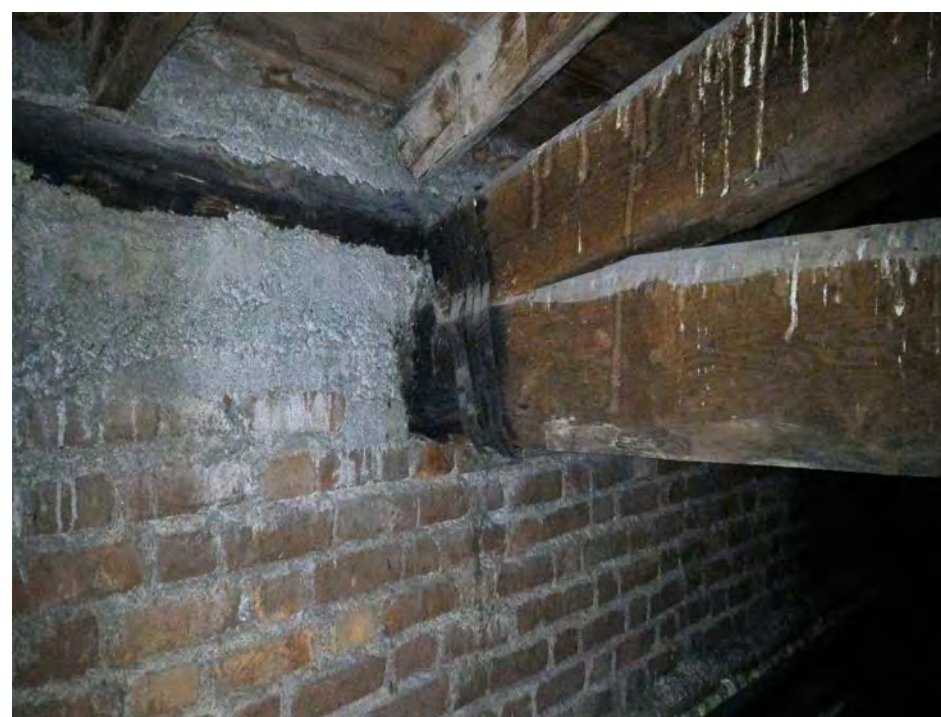
## CAPRIATA 49

Le travi non presentano particolari segni di degrado o marcescenza e verranno tenute in opera dopo adeguata pulizia.

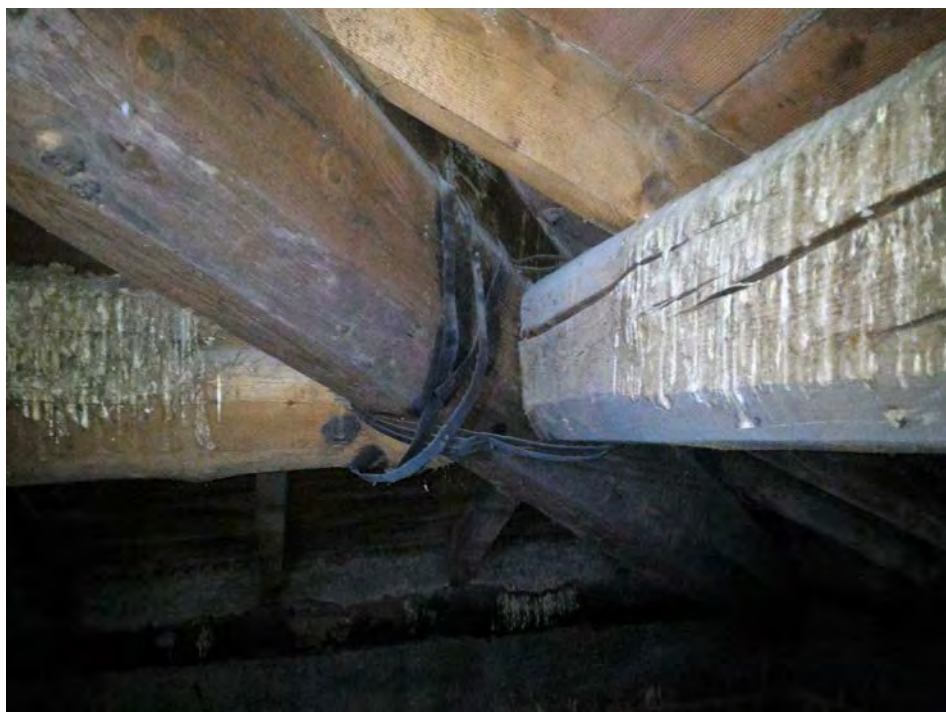
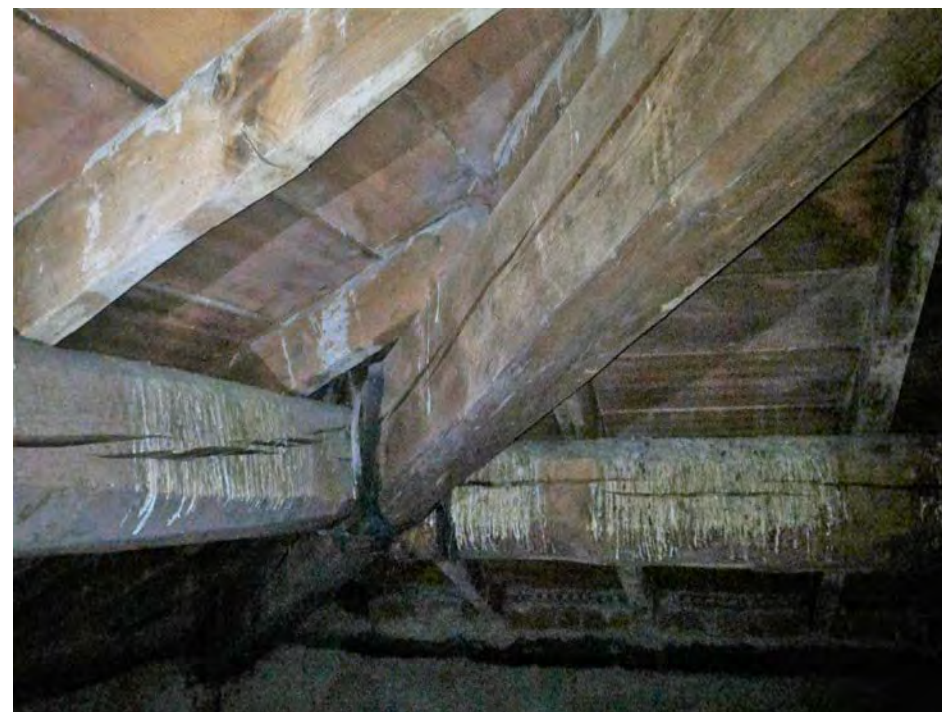
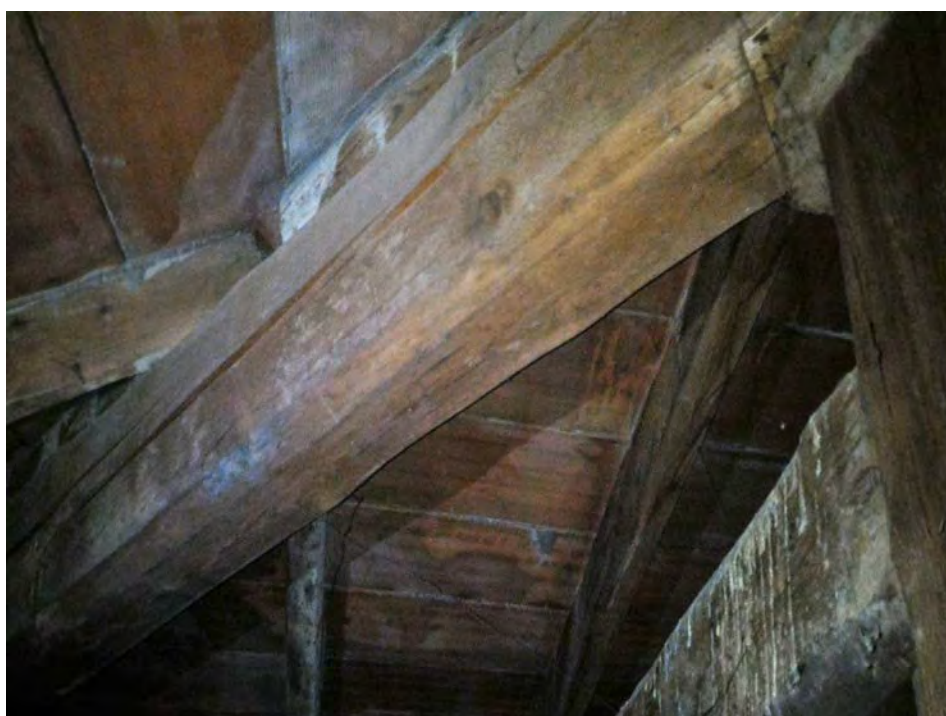
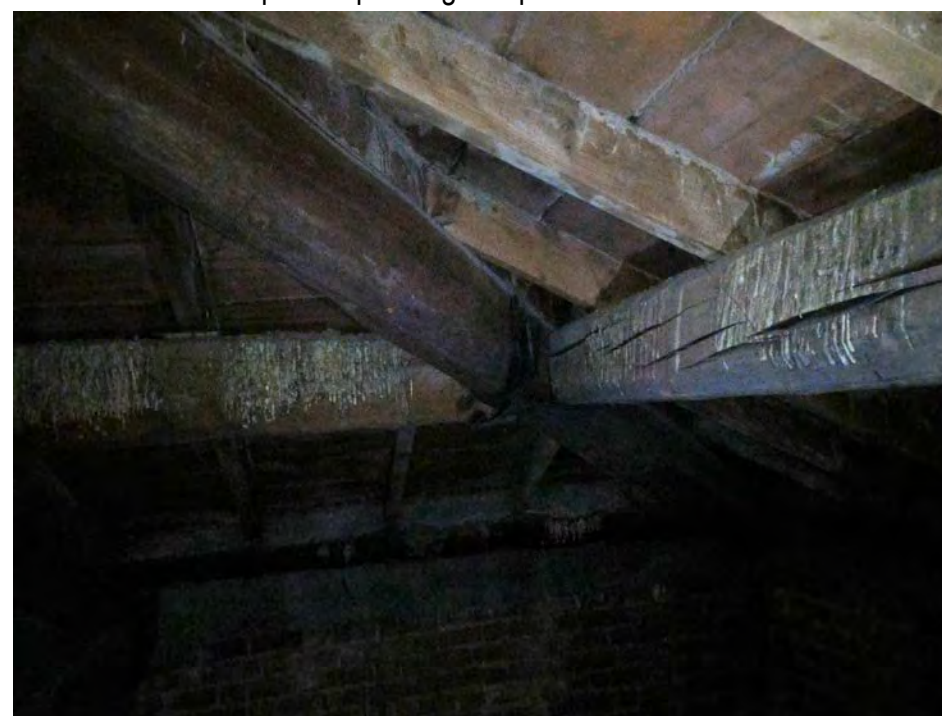
Le travi non presentano particolari segni di degrado o marcescenza e verranno tenute in opera dopo adeguata pulizia.

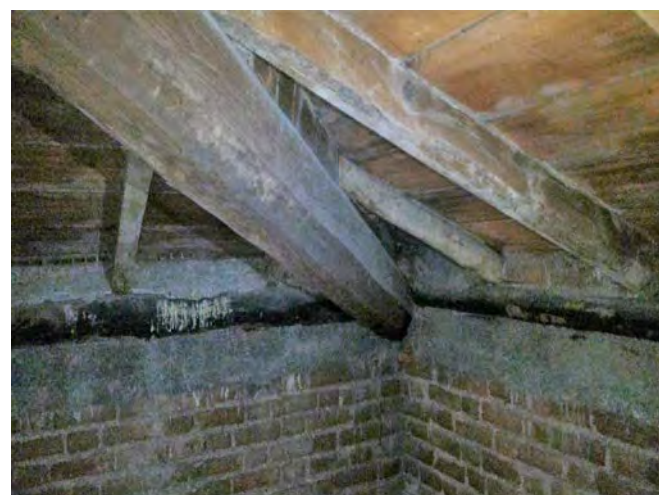
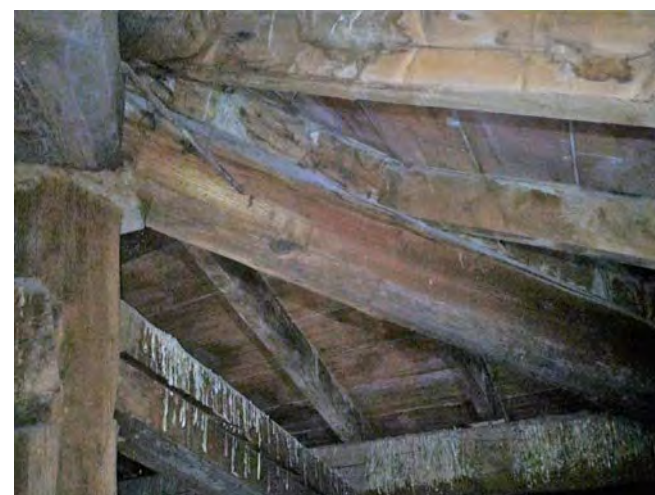
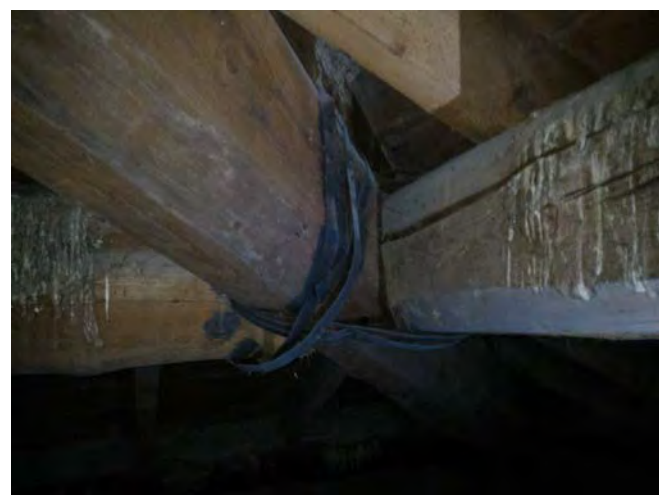
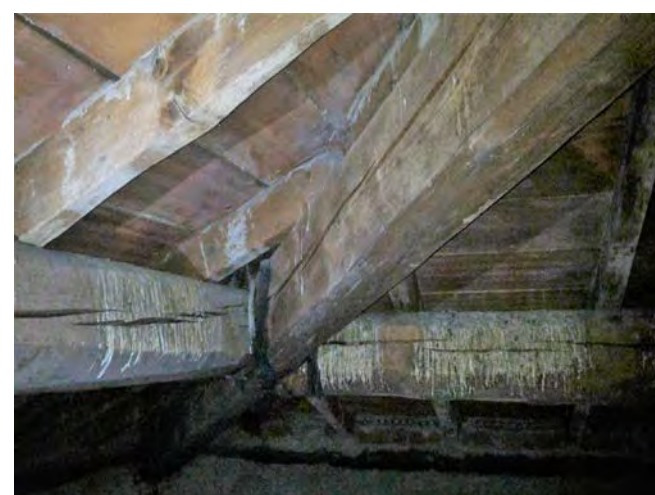
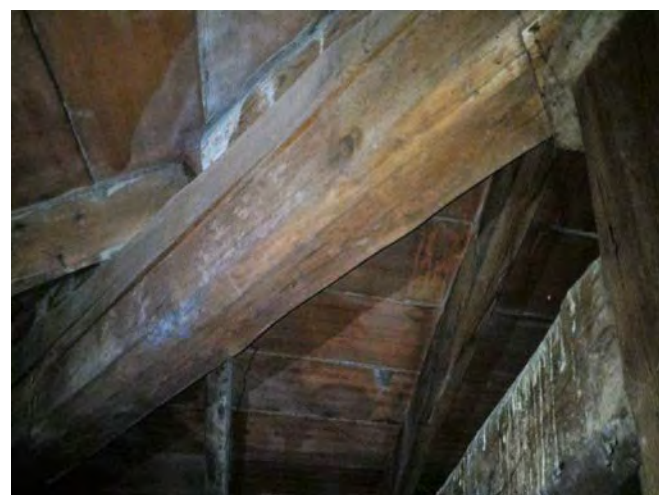
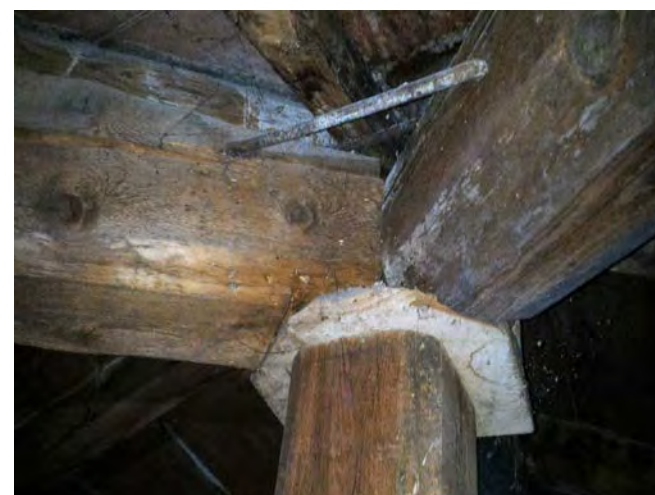
TRAVI 50 51 52

Le travi non presentano particolari segni di degrado o marcescenza e verranno tenute in opera dopo adeguata pulizia.

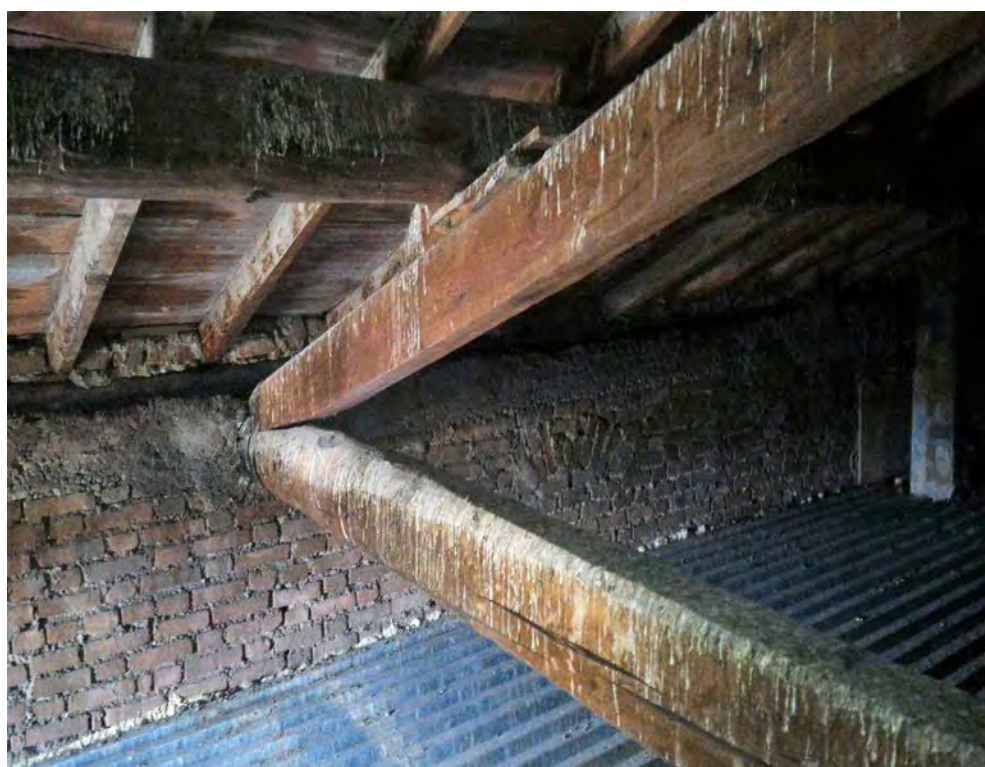
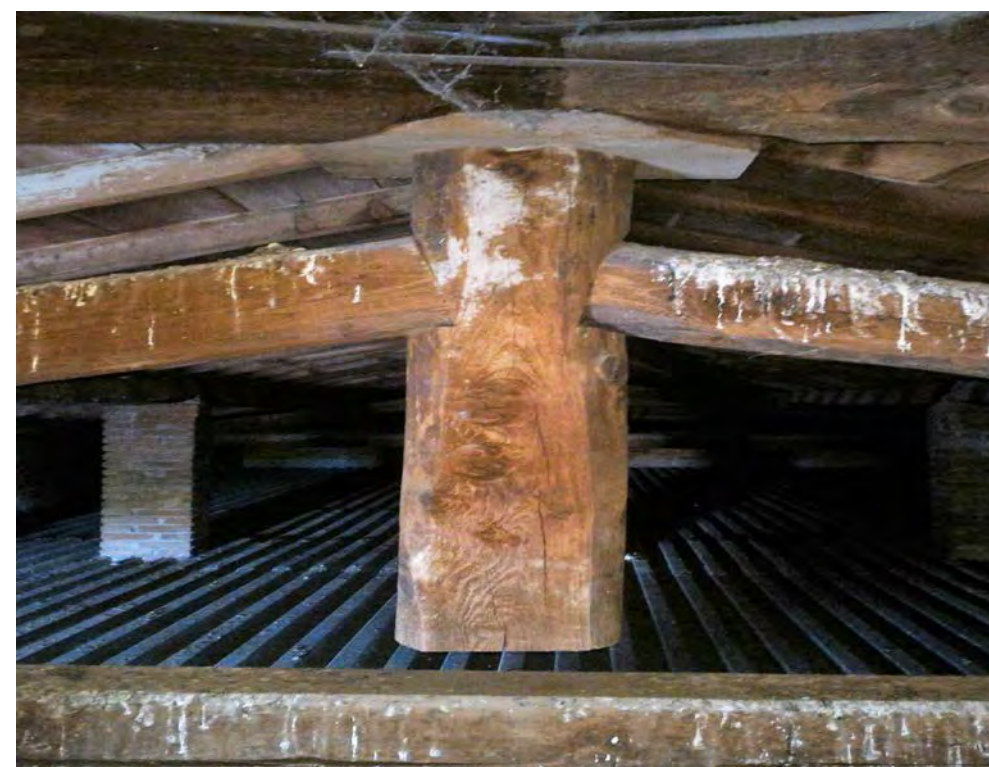
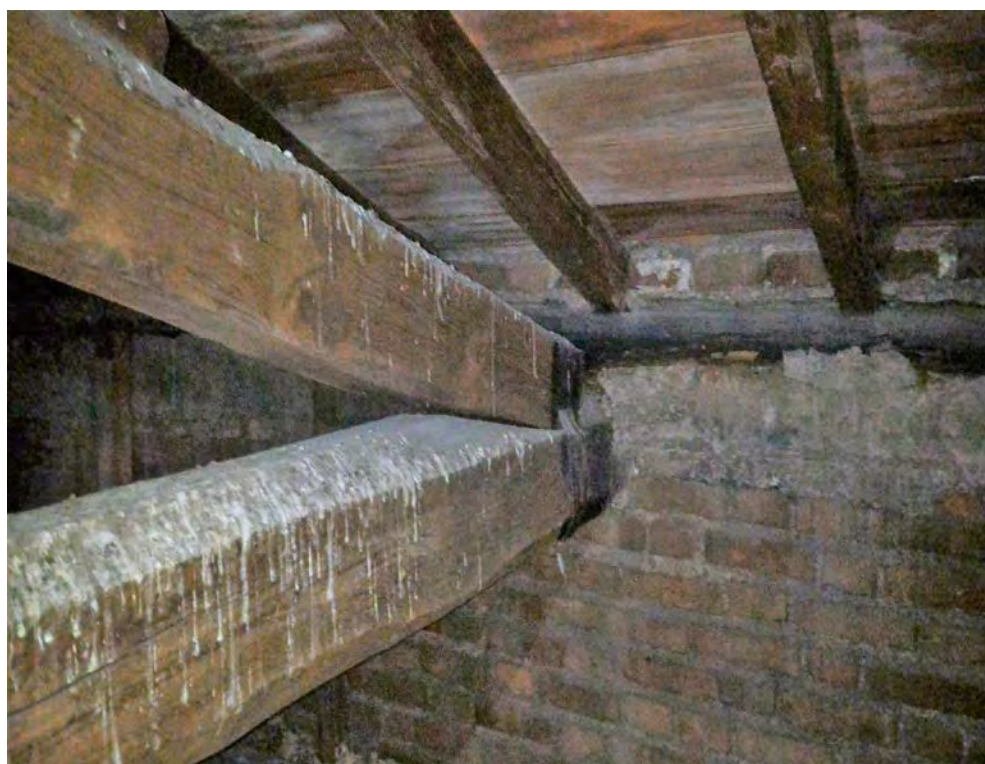
## TRAVI 53 54 55 56 57

Le travi non presentano particolari segni di degrado o marcescenza e verranno tenute in opera dopo adeguata pulizia.

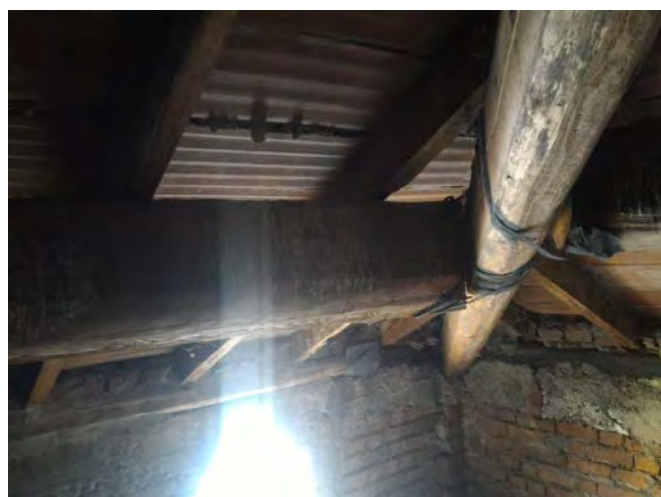
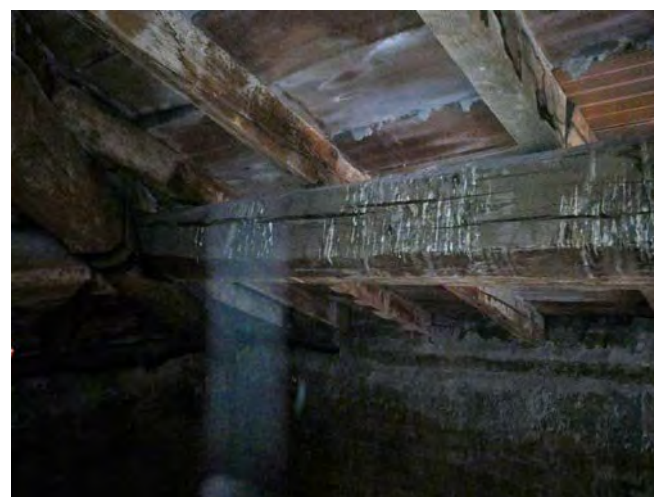
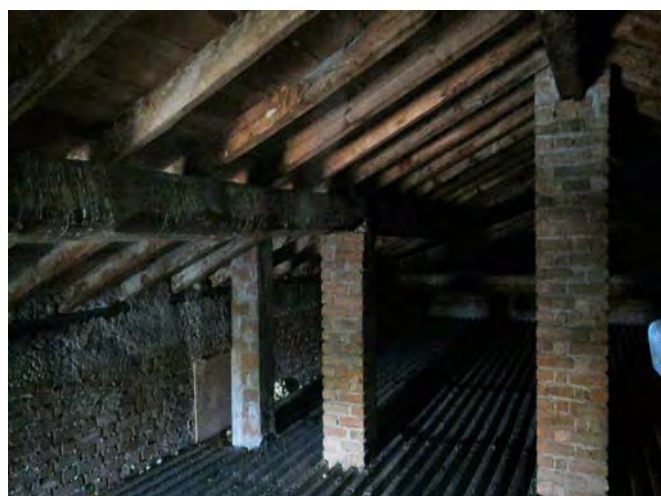
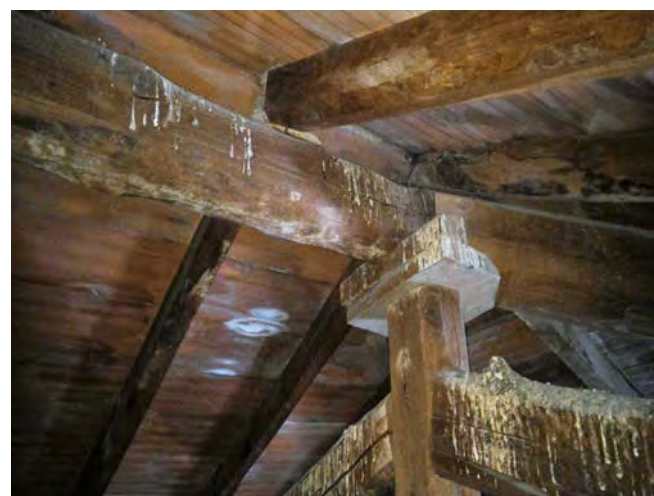
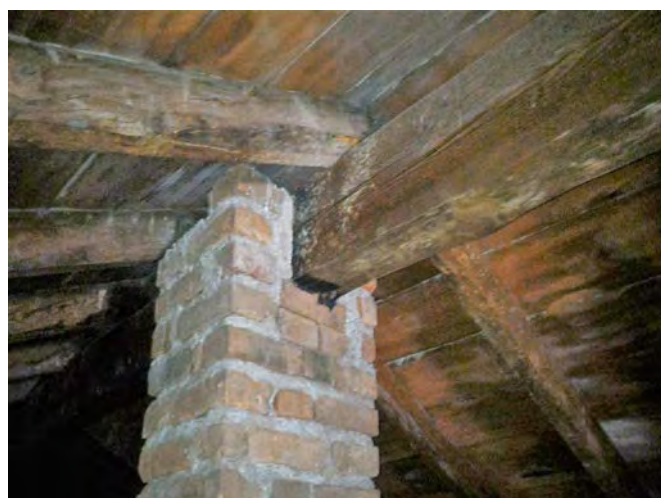
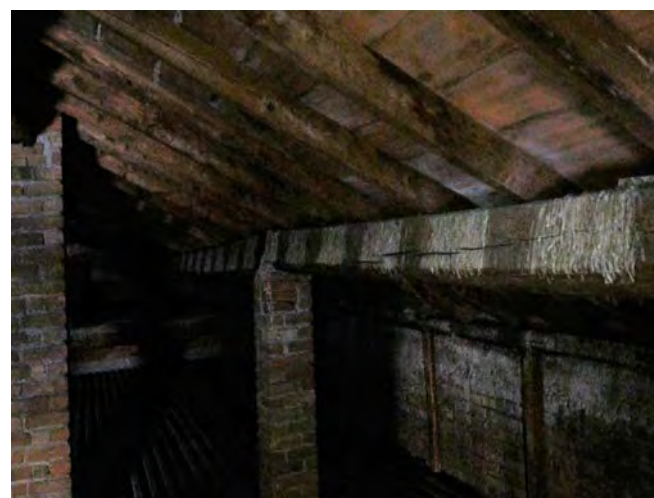
## CAPRIATA 58

Le travi non presentano particolari segni di degrado o marcescenza e verranno tenute in opera dopo adeguata pulizia.

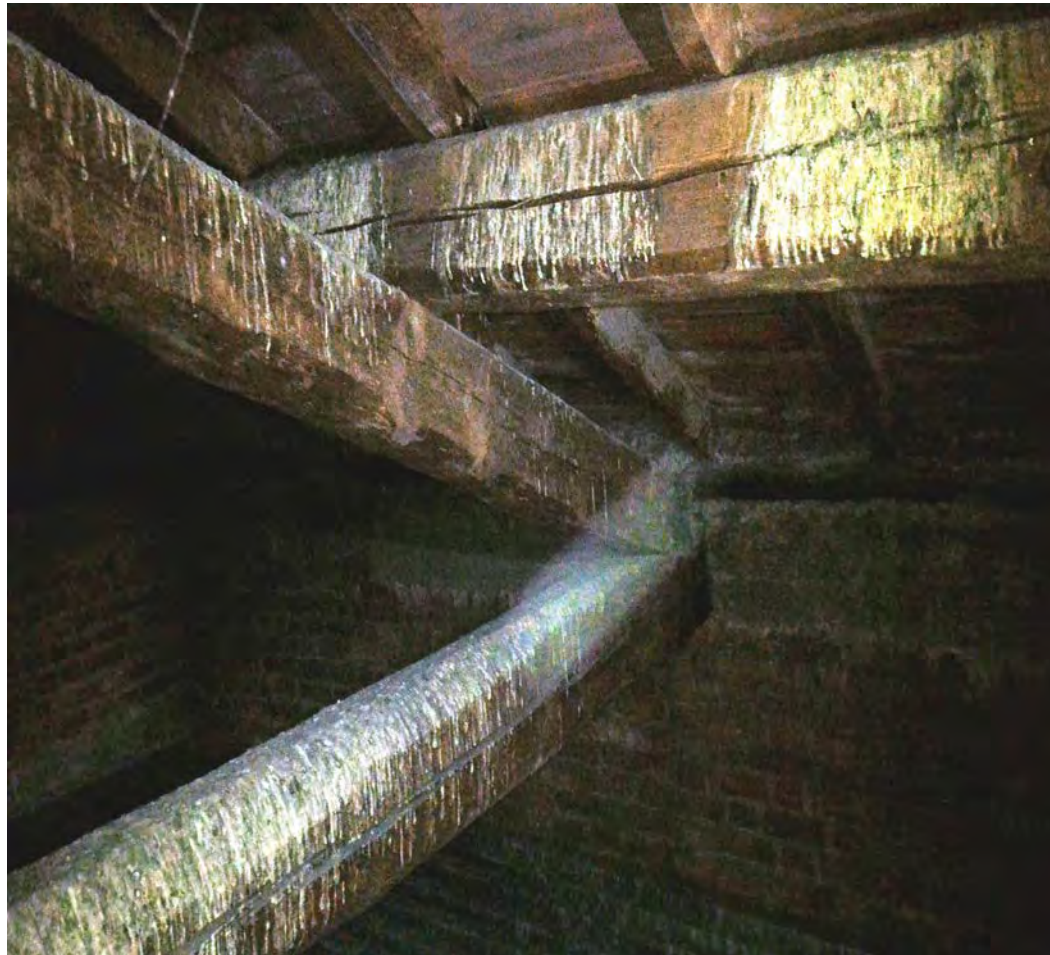
TRAVI 59 60 61

Le travi non presentano particolari segni di degrado o marcescenza e verranno tenute in opera dopo adeguata pulizia.
